日本原燃における 安全性と技術力向上の取組み

日本原燃株式会社

再処理施設のしゅん工・操業への取組み

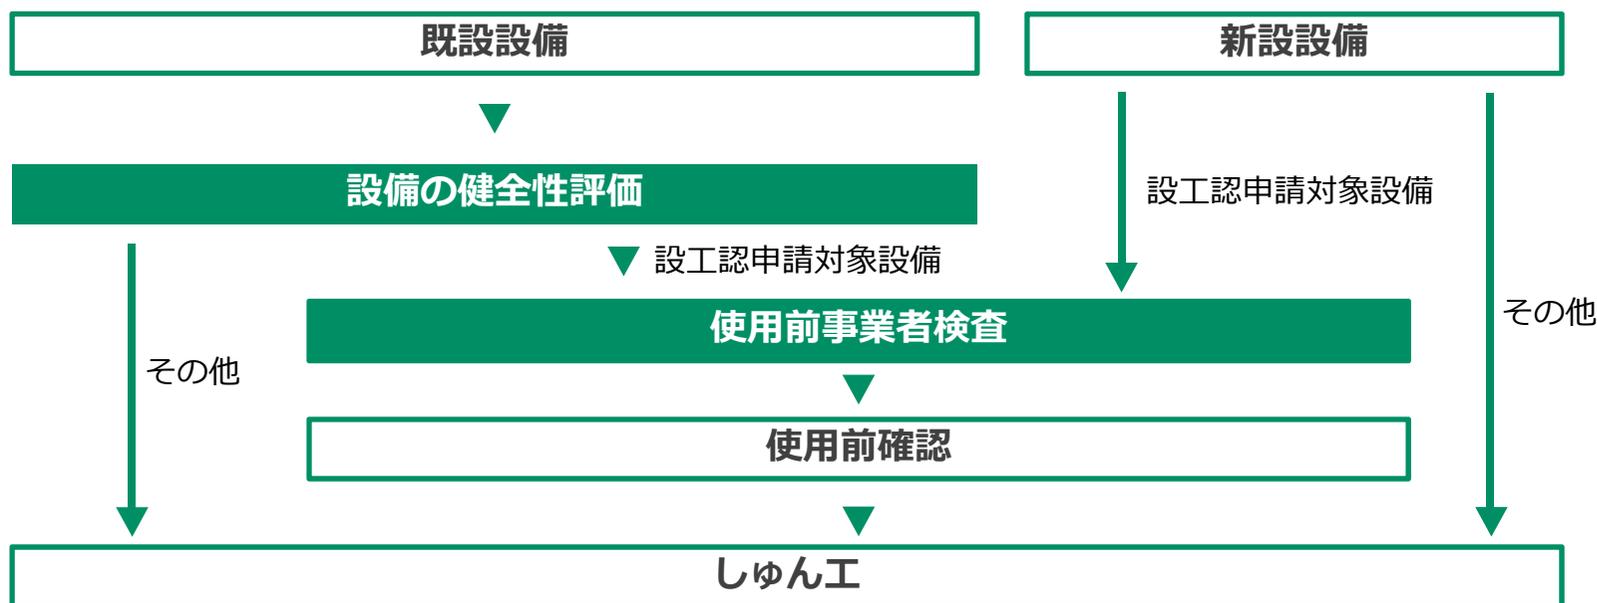
- 再処理施設の大部分の設備は過去のアクティブ試験までに検査を実施済み。**検査から長期間が経過している設備**については、検査結果の有効性を**健全性評価により確認**。
- 評価結果も踏まえて検査方法を検討し、使用前事業者検査を実施。
- 検査実施要領や代替検査の方法等については、先行する東京電力HD 柏崎刈羽原子力発電所の知見を共有。
- ガラス溶融炉の運転試験については、使用前事業者検査の中で実施。

使用前事業者検査と設備の健全性評価の関係

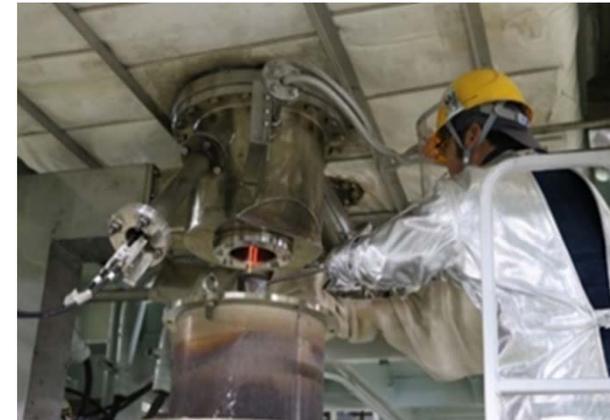
モックアップ溶融炉 (KMOC) を用いた訓練 (JAEA, 東海村)

- 模擬廃液を用いてガラス固化体を製造
- ベテラン運転員と若手がペアで訓練し
技術・経験を継承
- 参加者より「訓練を通じてパラメータの値を
みて炉内のイメージが湧くようになった」
との感想

訓練の様子 (溶融ガラス採取)

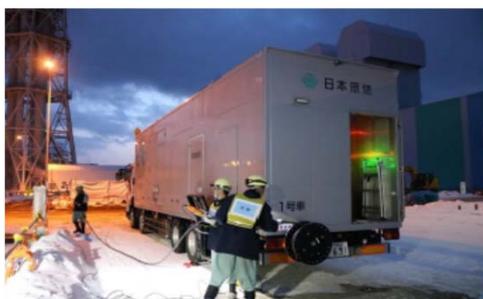
電源車からのケーブル敷設訓練

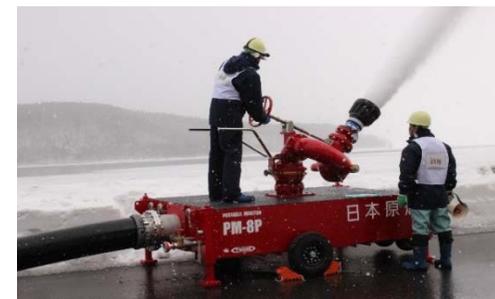
放水砲訓練

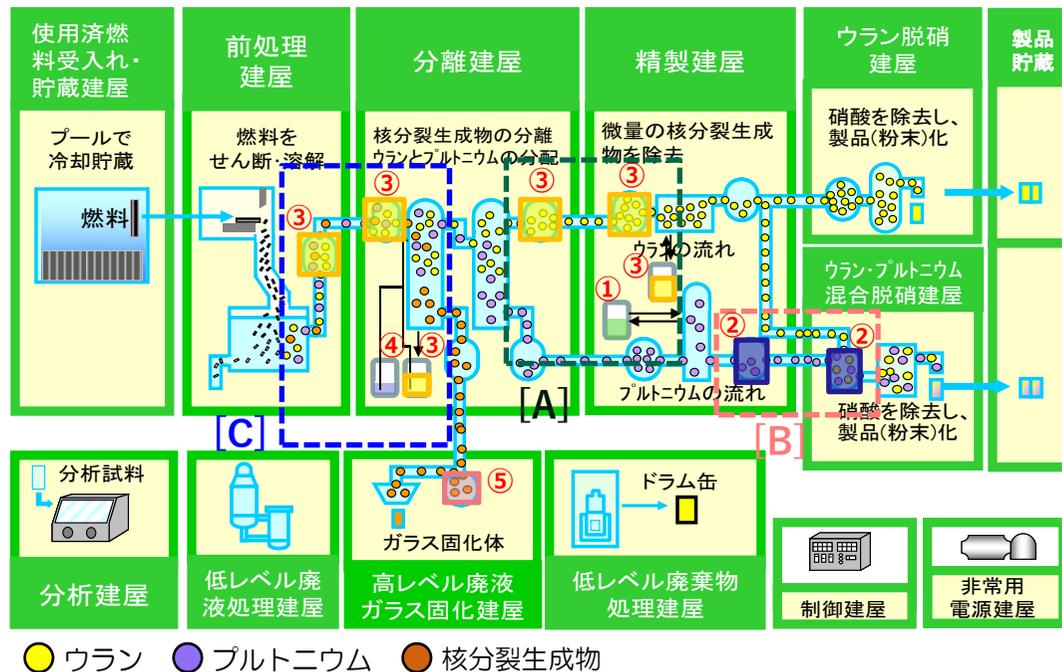
処理前後の溶液・廃液量

溶液・廃液	処理前	処理後※2
① 試薬 (硝酸ウラナス)	約10m ³	} 数m ³
② Pu濃縮液、U・Pu混合溶液	約2m ³	
③ 洗浄液	約180m ³	
④ 分析廃液	約10m ³	
⑤ 高レベル廃液	約200m ³ ※1	約100m ³

※1: 冷却・攪拌機能上、払い出せない量を含む
 ※2: 最大量処理した場合

- 現在、洗浄液、高レベル廃液等が主流路上に存在。
- 機器個別の単体動作確認や系統の起動前確認等による設備確認、運転手順検討を実施したうえで、使用済燃料のせん断により新たに発生する溶液・廃液を受入れる余地を確保するため、しゅん工後**せん断開始前までにこれらの溶液・廃液の処理運転を実施**予定。

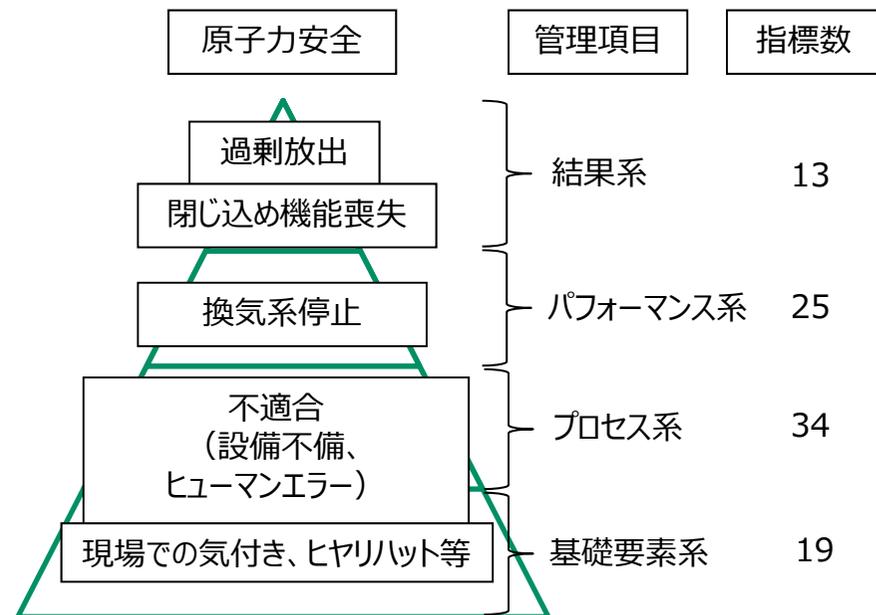
PIを4階層で設定し、月1回の頻度で各事業部／全社でパフォーマンスレビュー会議を実施。パフォーマンスの傾向を評価して継続的に改善。

「原子力安全」に関するPI階層図（再処理）

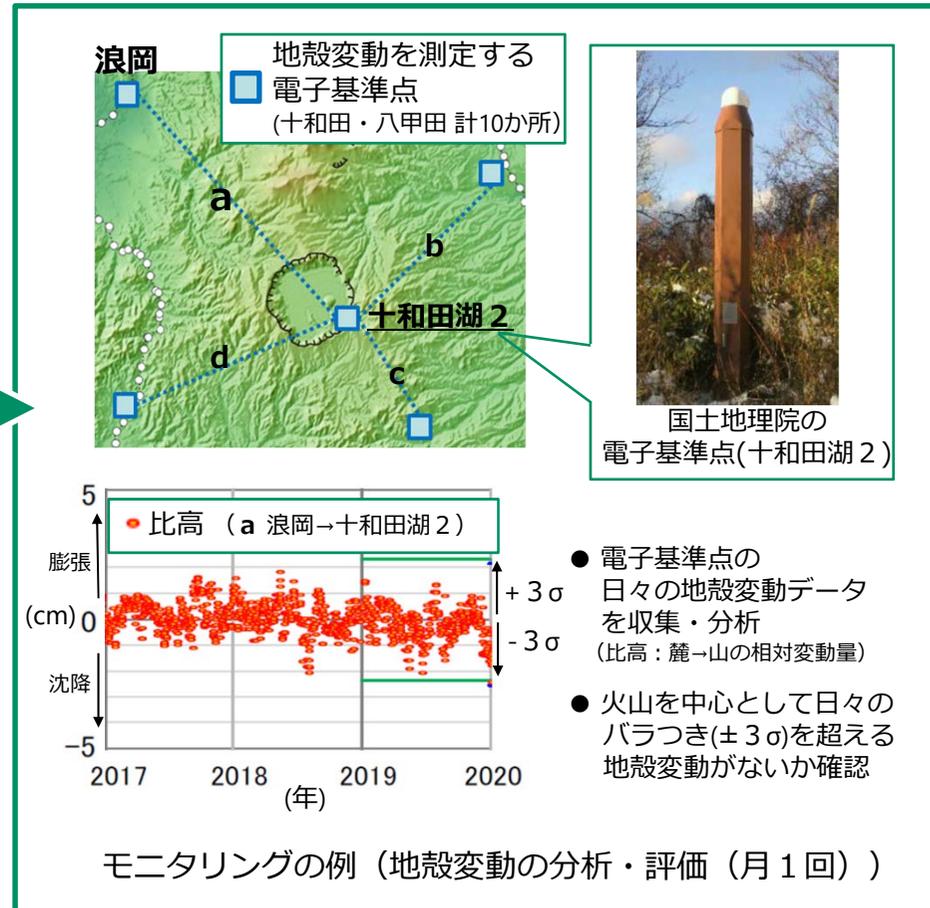
● 十和田および八甲田山を対象に火山モニタリングを継続実施（2016年度～）

- 地震規模・回数および地殻変動を分析・評価（月1回）
- 火山専門家の助言（年1回）

以下の手法により、十和田・八甲田山の面的な地殻変動評価も実施

- 干渉SAR解析（合成開口レーダー）：年1回
- 水準測量：数年に1回
（総延長 197km、水準点 103か所）

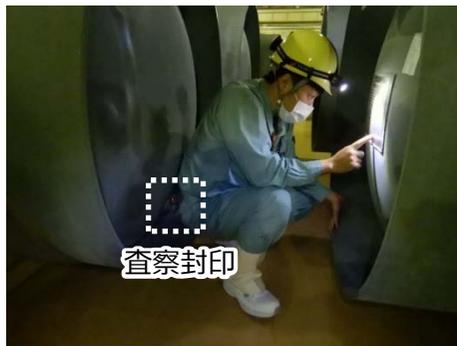
作業環境

- 本年3月に濃縮工場において査察封印き損を確認。
- 原因は特定できなかったが、作業中偶発的に鋭利な物が引っ掛かり査察封印がき損することを防止するための再発防止策を実施。

対策	内容
設備対策	<ul style="list-style-type: none">● 査察封印に保護カバー等を常設● 立入り禁止区画を設定
査察封印近傍作業を制限	<ul style="list-style-type: none">● 査察封印近傍作業について「作業をやめる」「頻度を減らす」「接近しない」を検討し、手順書に反映● 査察封印近傍作業前後の査察封印の状態確認を共通ルール化
再発防止教育	<ul style="list-style-type: none">● ウラン濃縮工場に入域するすべての社員・協力会社員に対し、事象内容および設備対策等の再発防止対策について集合教育を実施

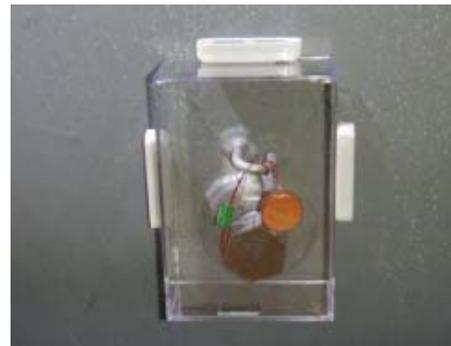
保護カバー

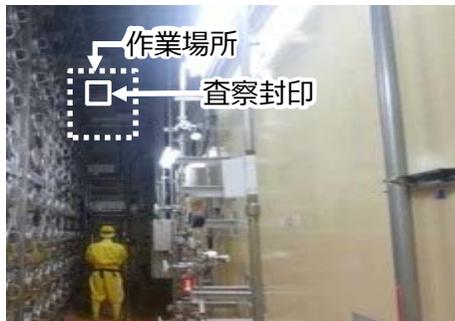
- 本年8月、再処理施設においても査察封印き損を確認。
- 原因調査の結果、足場解体時、査察装置の接続端子箱に取り付けられた査察封印に足場材を接触させてしまったことにより、き損したものと推定。
- 保障措置業務の総括部署の関与が薄かったことが根本原因として抽出されたことから、当該部署が主体性をもって以下の再発防止対策を実施。

作業環境1（作業場所は床面から6.5m）

- (1) 査察機器・封印近傍での工事等の作業の洗い出し（毎朝情報共有を実施）
- (2) 近傍作業に関して想定されるき損リスクの評価、き損防止対策の計画
- (3) 作業開始前のき損防止対策の実施、工事主管部署（協力会社）への周知
- (4) 作業着手前および作業完了後の査察機器・封印の健全性確認
- (5) 査察封印の重要性に加え、き損に対する速やかな報告を徹底させるための教育の実施

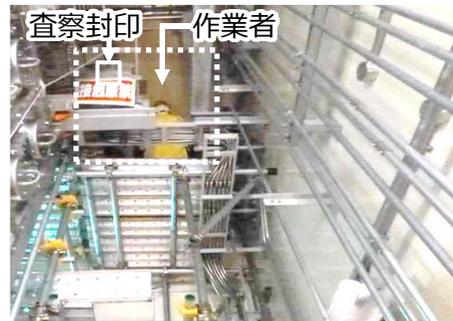
作業環境2（下から撮影）

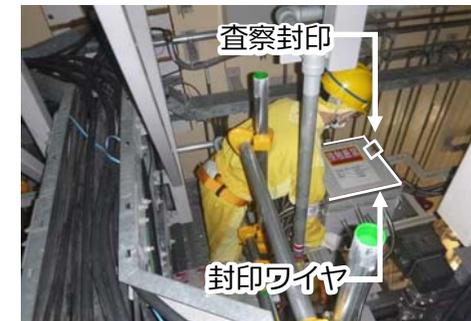
作業環境3（上から撮影）
