**敦賀発電所 2 号炉
ボーリング柱状図の記事欄に係る不適合に対する
原因分析・是正処置等について**

令和2年11月30日
日本原子力発電株式会社

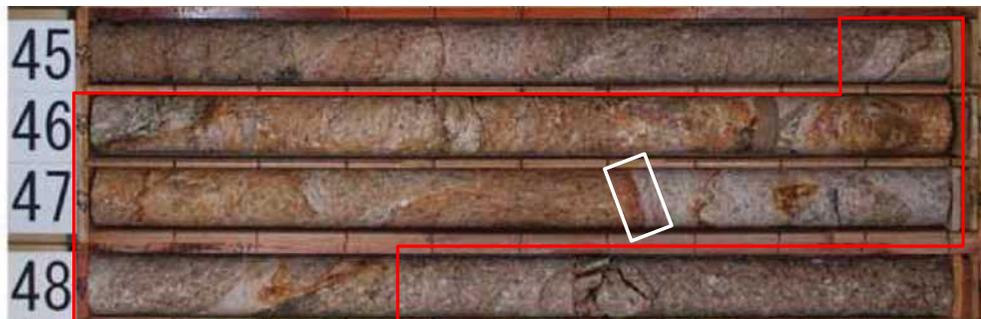
コア写真（147頁抜粋）

ボーリング H 2 4 - D 1 - 1 孔
 ボーリング柱状図（142頁抜粋）

●45.91~48.28m
 ・破碎部である。
 ・左ずれ正断層センスである。
 ・明褐灰色の固結礫状部及び明赤灰色の固結粘土状部からなる。
 ・走向・傾斜はN1° E58° Wである。
 ●49.20~49.91m
 ・破碎部である。
 ・正断層センスである。
 ・主に明褐灰色の固結礫状部からなる。
 ・明黄褐色の未固結粘土状部：累計幅1.0cm
 ・走向・傾斜はN9° W74° Eである。

平成30年11月30日第657回審査会合で提示した審査資料では、コアの肉眼観察の結果に基づく断層岩区分の記載※1としていた。

- ・主に明褐灰色の固結礫状部からなる。
- ・明赤灰色の未固結粘土状部：累計幅1.5cm

第833回審査資料では、上記の肉眼観察の結果に基づく記載を削除し、コアの薄片試料の顕微鏡による観察結果に基づく断層岩区分の記載※2へ変更（上書き）していた。

- ・明褐灰色の固結礫状部及び明赤灰色の固結粘土状部からなる。

（左記の例では、コア写真の白枠が薄片試料を作成して観察した最新活動面）

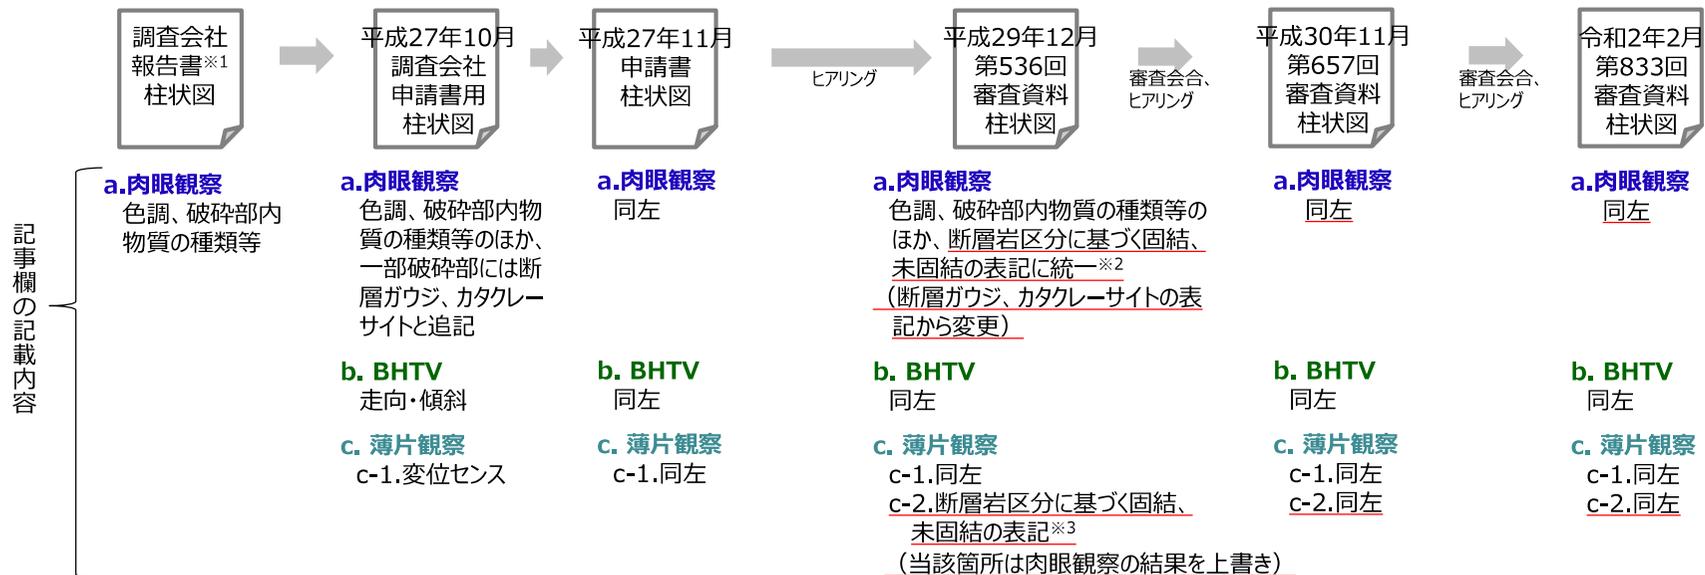
〔柱状図記事欄の破碎部性状の記載の変遷〕

- 論点に対する総合的な検討のため、申請書の柱状図記事欄には、**コアの肉眼観察の結果とともに、ボアホールテレビ（BHTV）に基づく走向・傾斜及び薄片観察に基づく変位センスも記載した。**
- 申請後、論点に対する丁寧な説明のため、破碎部について断層岩区分に基づく表記注を用いることとして、柱状図の記事欄にも反映した。（参考2）
注：断層ガウジ・断層角礫と判断したものを「未固結」、カタクレーサイトと判断したものを「固結」と表記
- この際、柱状図の記事欄でも総合的な検討ができるようにしていたため、**肉眼観察の結果に基づく断層岩区分の記載と、データ拡充した薄片観察の結果に基づく断層岩区分に基づく記載の反映（肉眼観察結果に基づく記載を上書き）を行った。**ただし、どちらの観察結果に基づくものかが識別できないものであった。

※1：調査会社報告書は五つあり、このうち平成19年、平成20年、平成25年および平成27年報告書は申請前に受領。平成30年報告書は第536回審査会合以降に受領しており、断層岩区分に基づく固結、未固結の記載が含まれている。
 ※2：狩野・村田（1998）による断層岩区分（破碎部内物質の種類、硬軟等）に照らした肉眼観察の結果に基づく記載
 ※3：C.パスキエ・R.トゥロウ（1999）、Passchier and Trouw(2005)による断層岩区分（粘土鉱物の多寡、鉱物片の状態等）に照らした薄片観察の結果に基づく記載

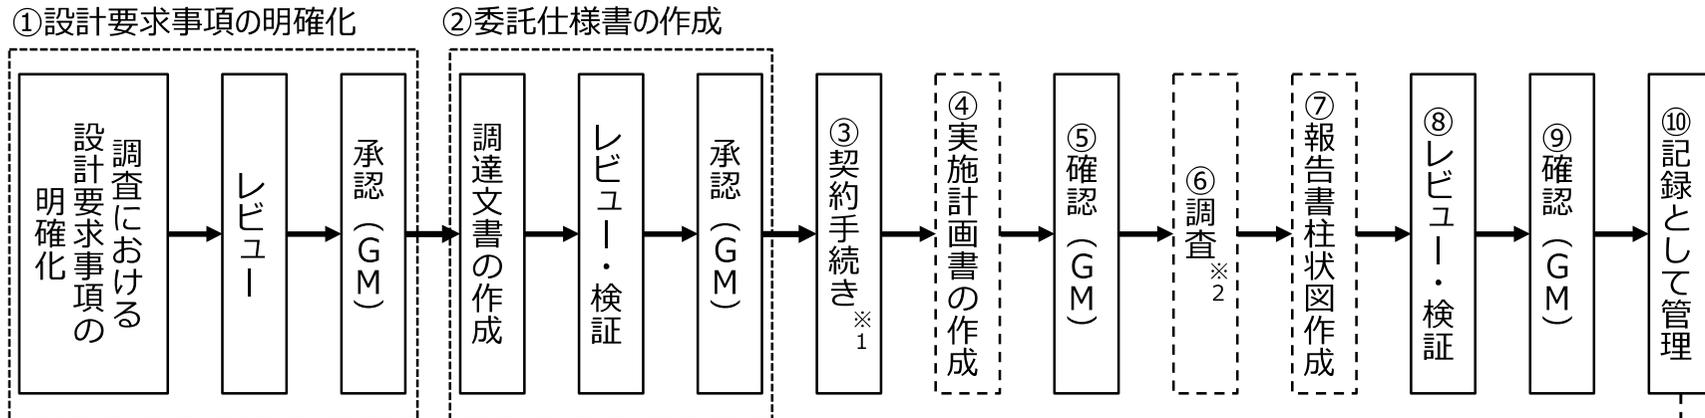
柱状図作成に係る委託業務実施体制

- ボーリング柱状図の作成業務（調査委託）のプロセスは、社内規程「調達管理要項（QMS二次文書）」及び「土木建築設備の設計管理要領（QMS三次文書）」に定めている。
- 下記の業務フローにおいて、一部書類のエビデンスがないことを確認しており、不適合管理を実施中。

※ 1 ③のみ契約箇所が実施
 ※ 2 必要に応じて設計変更を実施し①に戻る

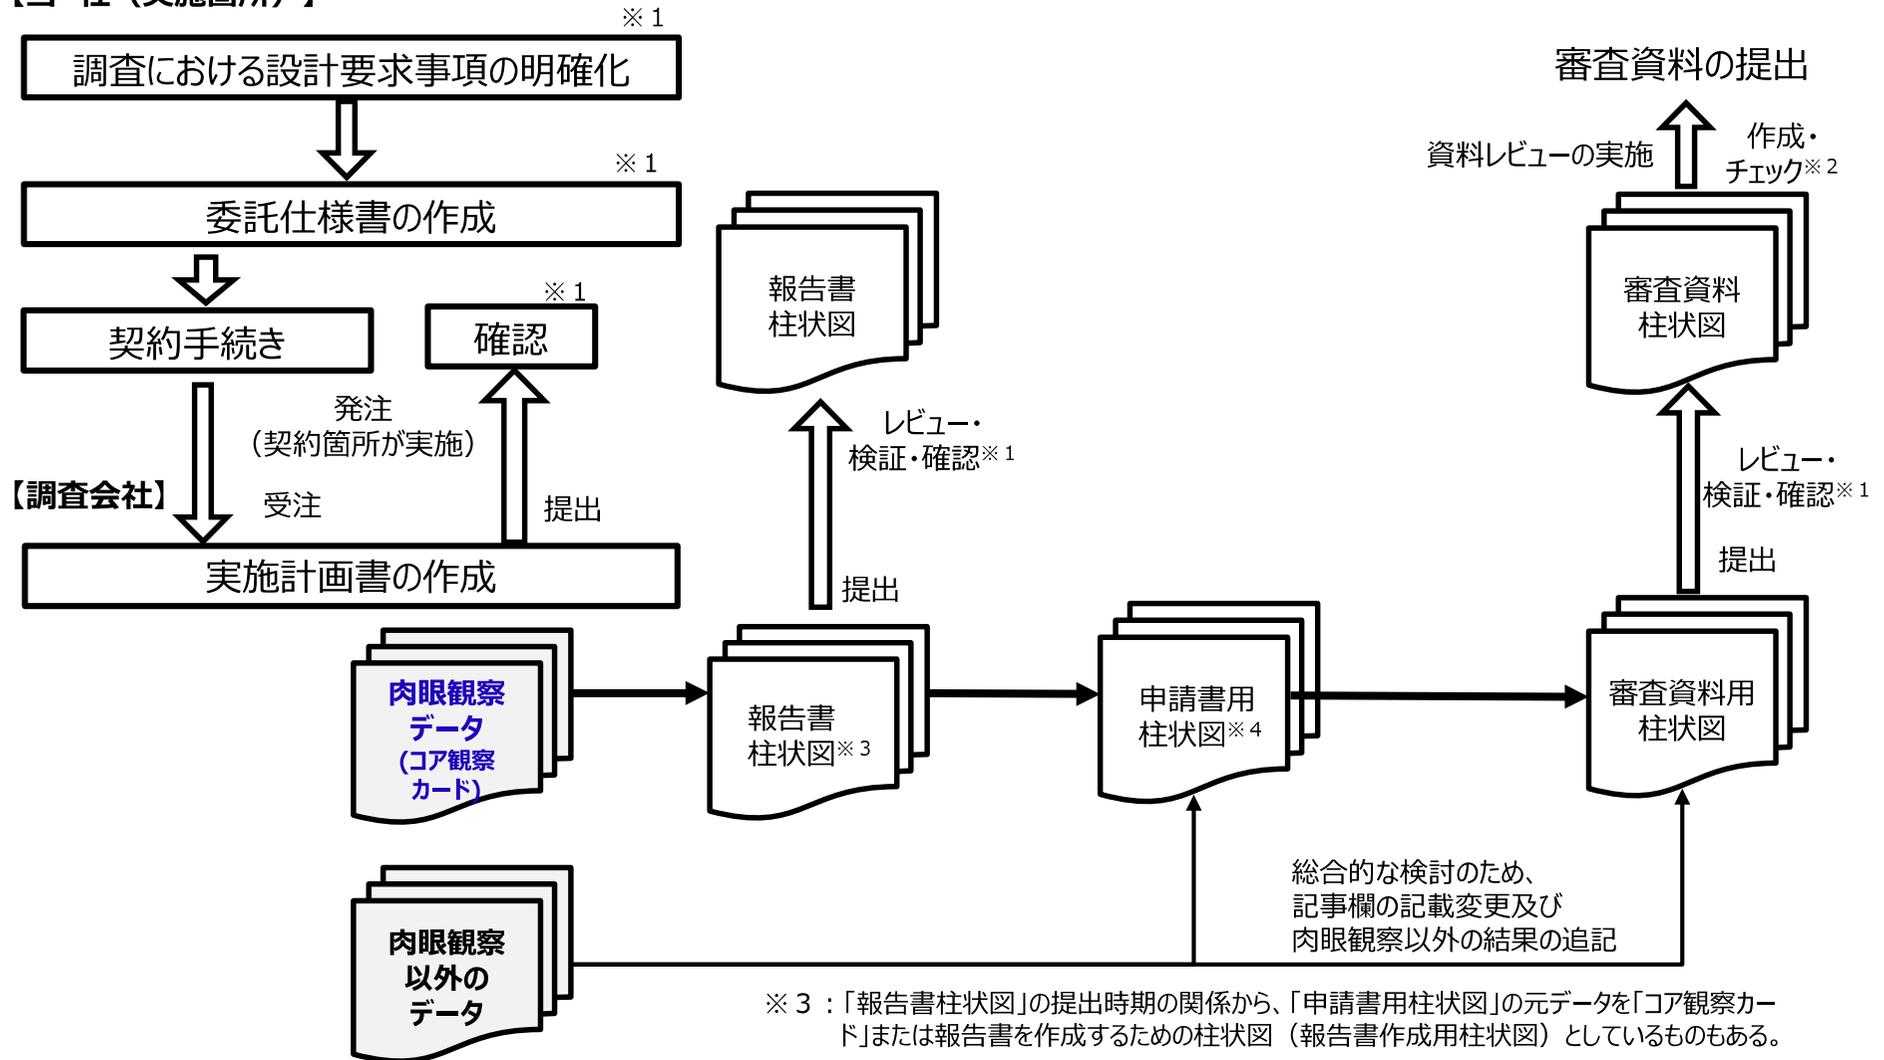
2. ボーリング柱状図の作成業務について（柱状図作成に関する業務フロー等）

※ 1：社内規程「土木建築設備の設計管理要領（QMS三次文書）」に基づく活動
 ※ 2：社内規程「外部コミュニケーション要項（QMS二次文書）」に基づく活動

※ 3：「報告書柱状図」の提出時期の関係から、「申請書用柱状図」の元データを「コア観察カード」または報告書を作成するための柱状図（報告書作成用柱状図）としているものもある。

※ 4：「申請書用柱状図」については、正式な報告書として受領していないことを、原因分析の深掘りの中で検出し、不適合 3 として処理している。

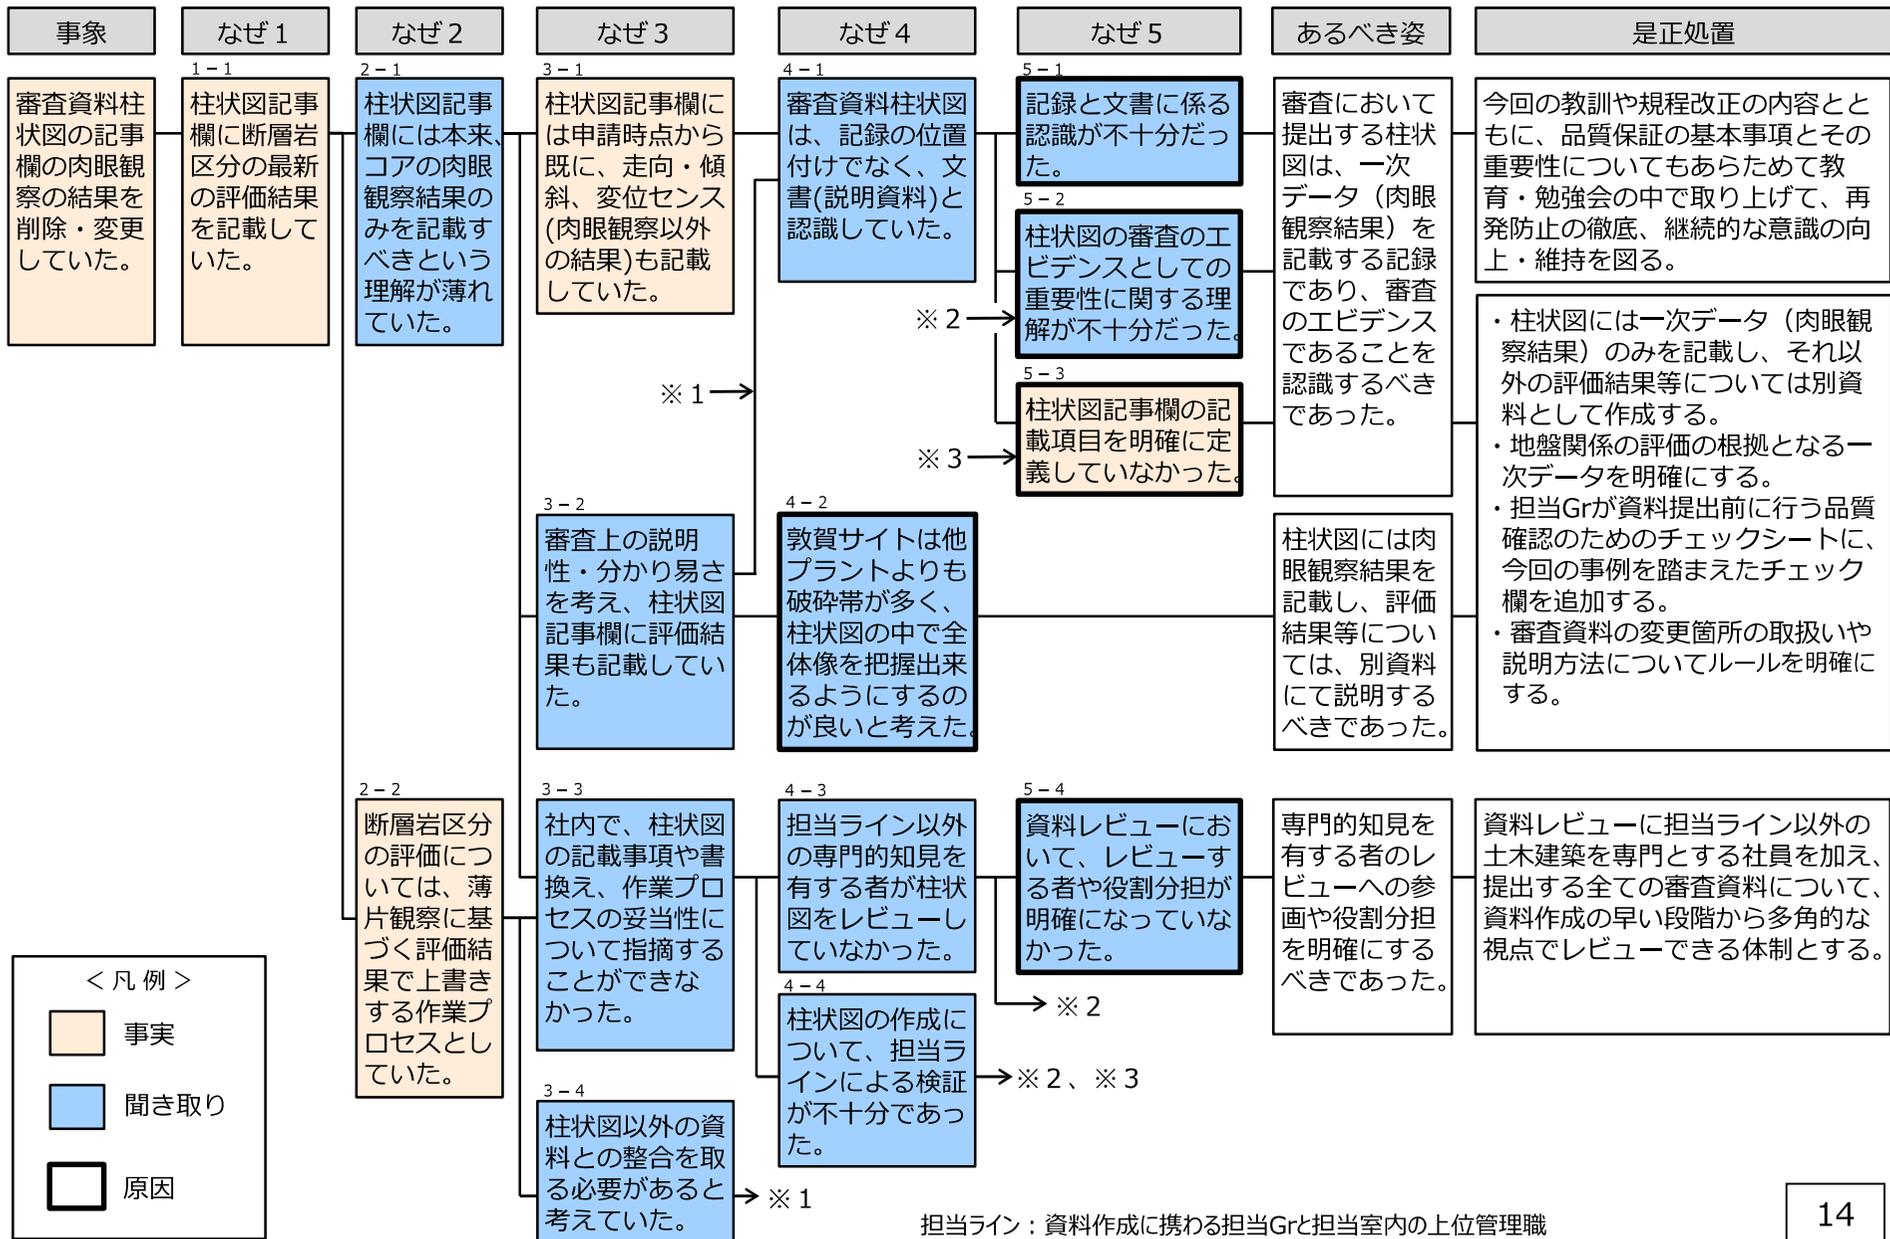
（不適合 1「柱状図の肉眼観察結果を削除・変更していた」について）

担当ライン：資料作成に携わる担当Grと担当室内の上位管理職

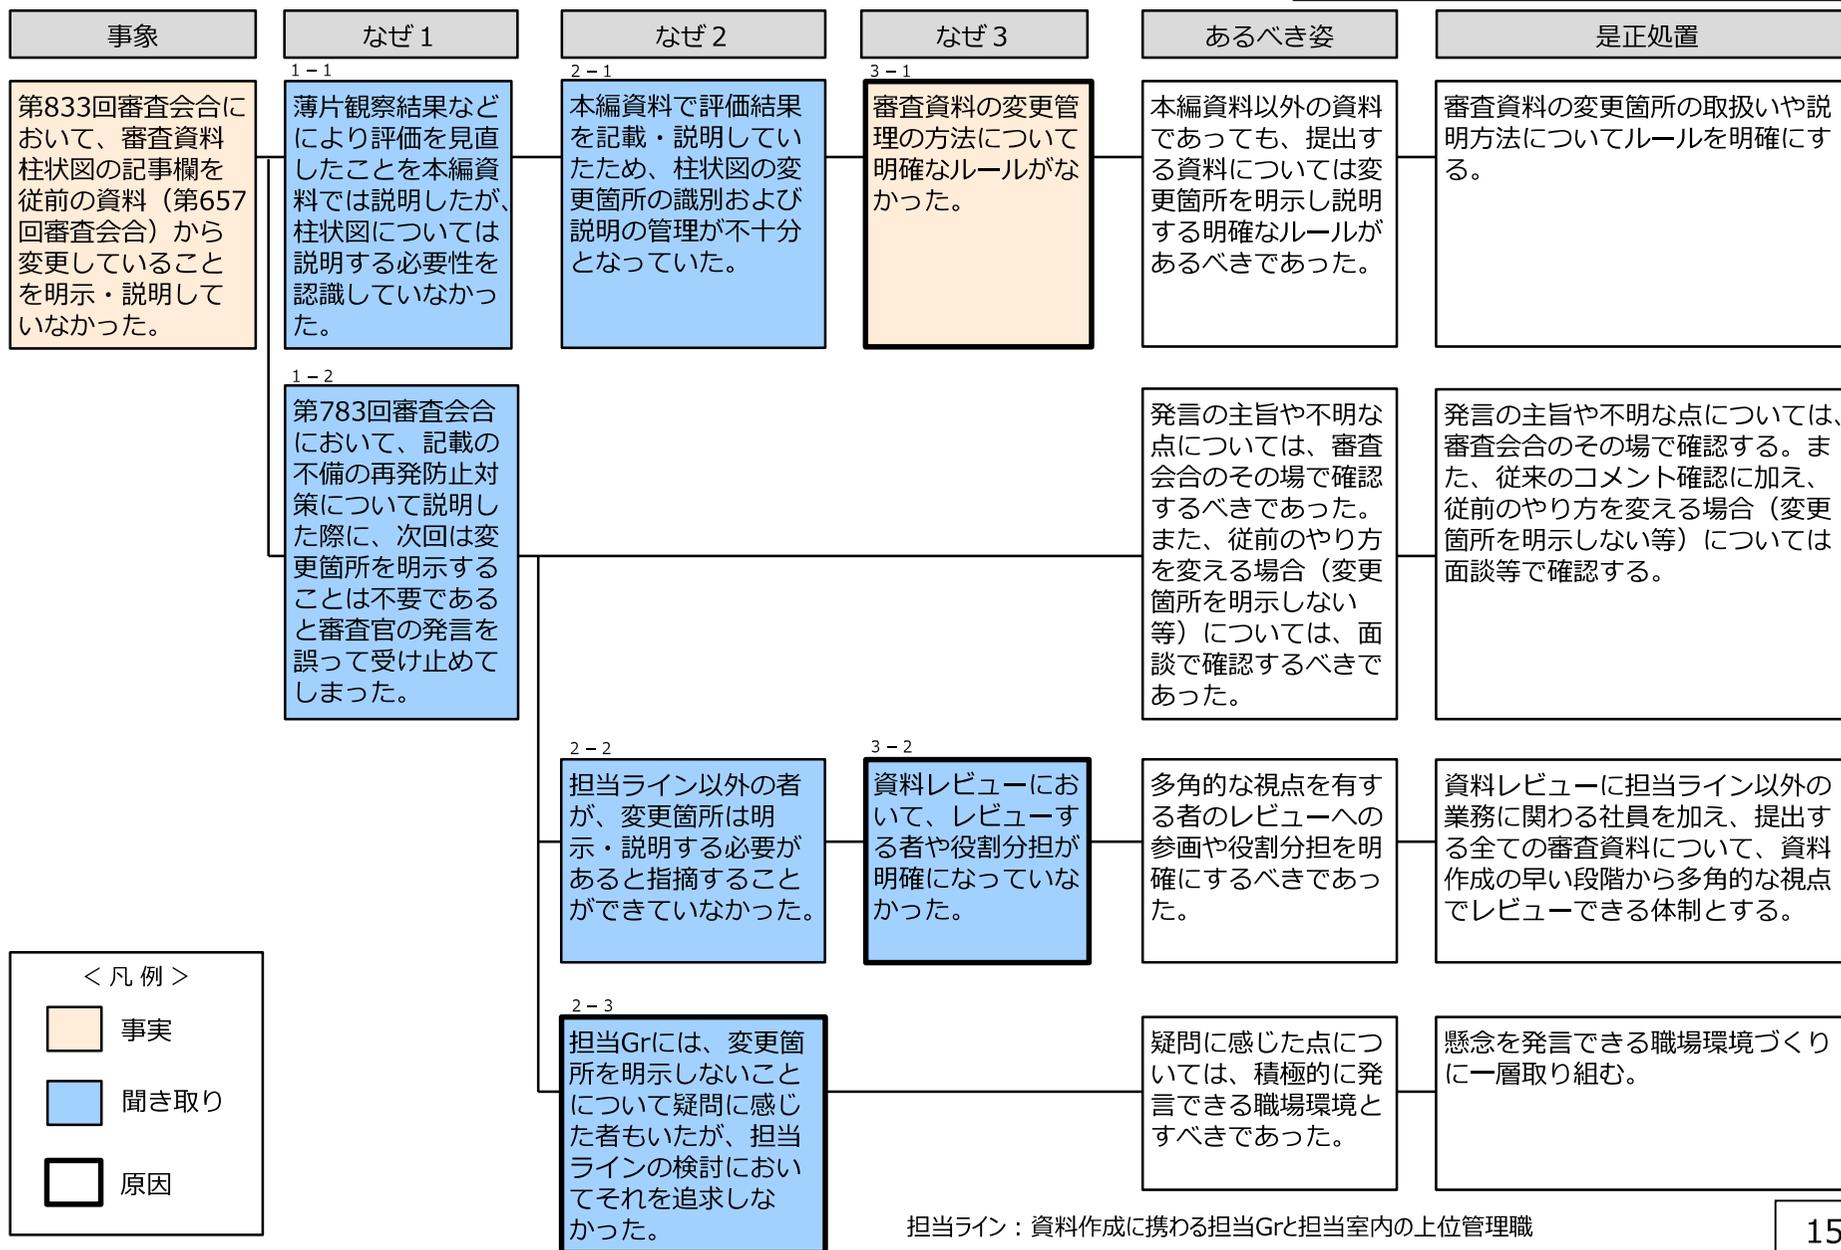
（不適合2「前回資料からの変更箇所を明示・説明していなかった」について）

- 事実
- 聞き取り
- 原因

担当ライン：資料作成に携わる担当Grと担当室内の上位管理職

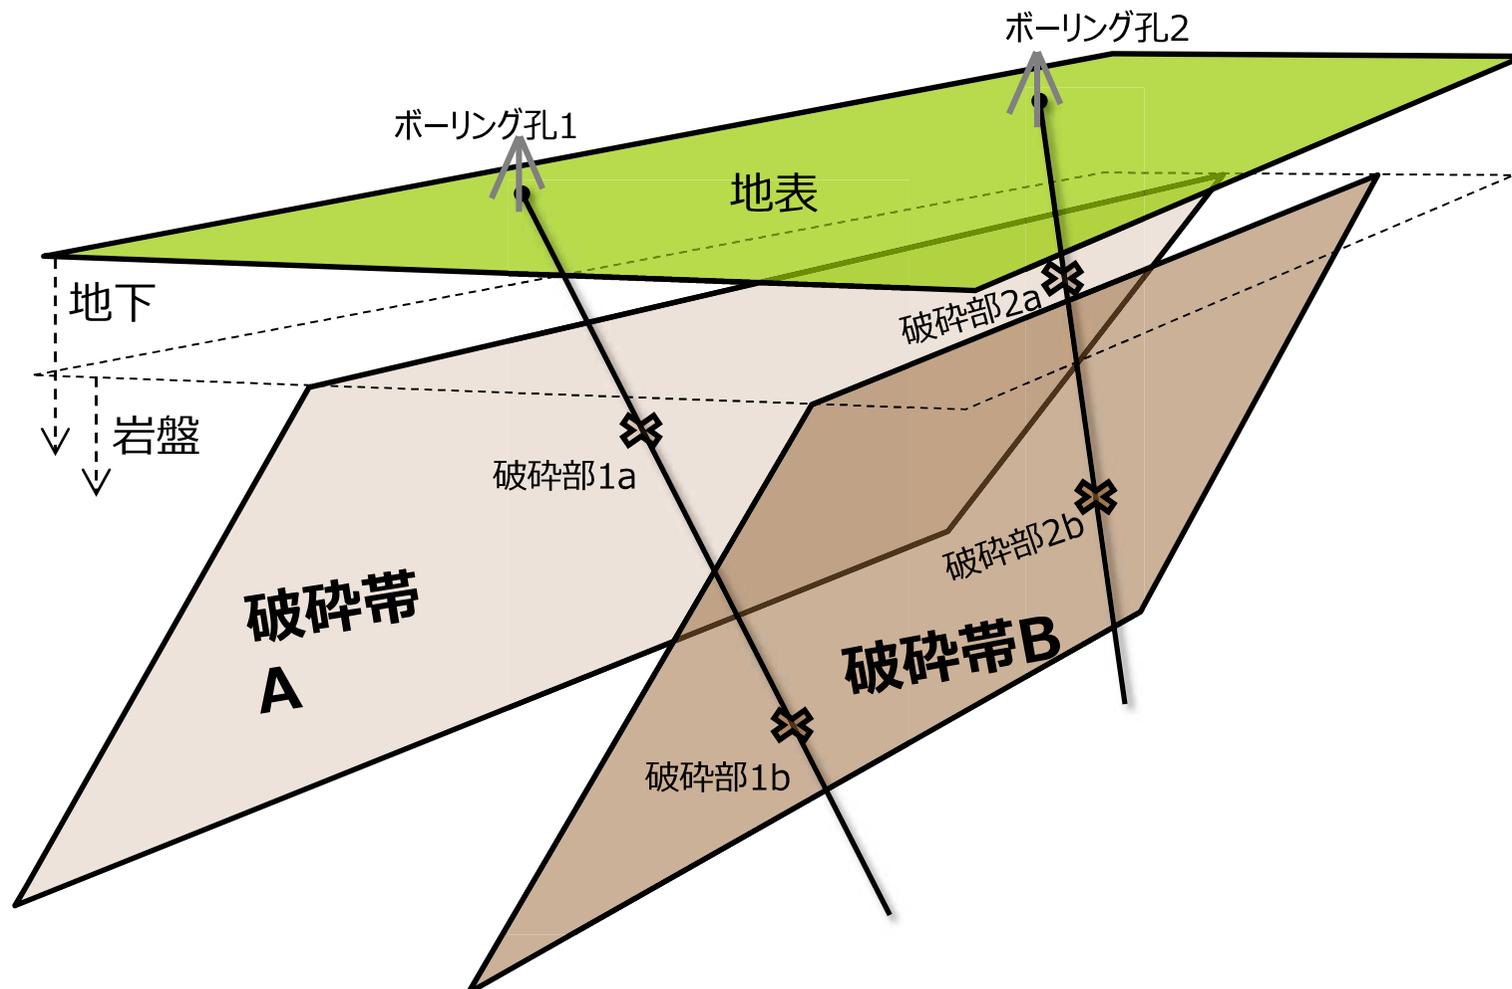
参考1 破碎帯の連続性評価のイメージ

- ・ボーリング孔1で**破碎部1a**と**1b**を、ボーリング孔2で**破碎部2a**と**2b**を確認
- ・破碎部の性状、走向・傾斜を評価（ボーリングコアの肉眼観察、薄片試料の顕微鏡観察、孔へのカメラ挿入観察など）
- ・破碎部**1a**と**2a**の性状、走向・傾斜が類似している → 連続している**破碎帯A**と評価
- ・破碎部**1b**と**2b**の性状、走向・傾斜が類似している → 連続している**破碎帯B**と評価

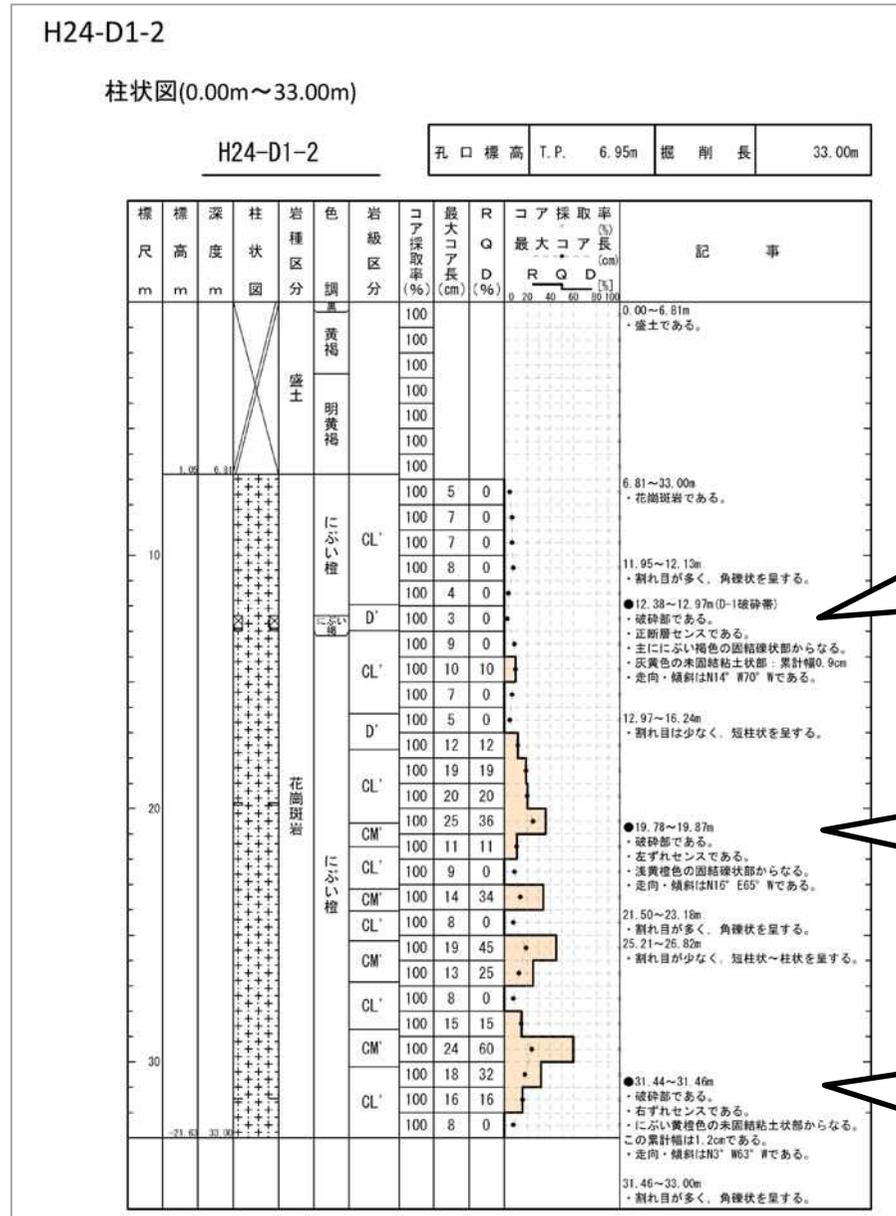
机上配布資料3
「ボーリングコア柱状
図・コア写真」
参考3-7頁

●12.38~12.97m (D-1破碎帯)
・破碎部である。
・正断層センスである。
・主ににごい褐色の固結礫状部からなる。
・灰黄色の未固結粘土状部：累計幅0.9cm
・走向・傾斜はN14° W70° Wである。

●19.78~19.87m
・破碎部である。
・左ずれセンスである。
・浅黄橙色の固結礫状部からなる。
・走向・傾斜はN16° E65° Wである。

●31.44~31.46m
・破碎部である。
・右ずれセンスである。
・にごい黄橙色の未固結粘土状部からなる。
・この累計幅は1.2cmである。
・走向・傾斜はN3° W63° Wである。

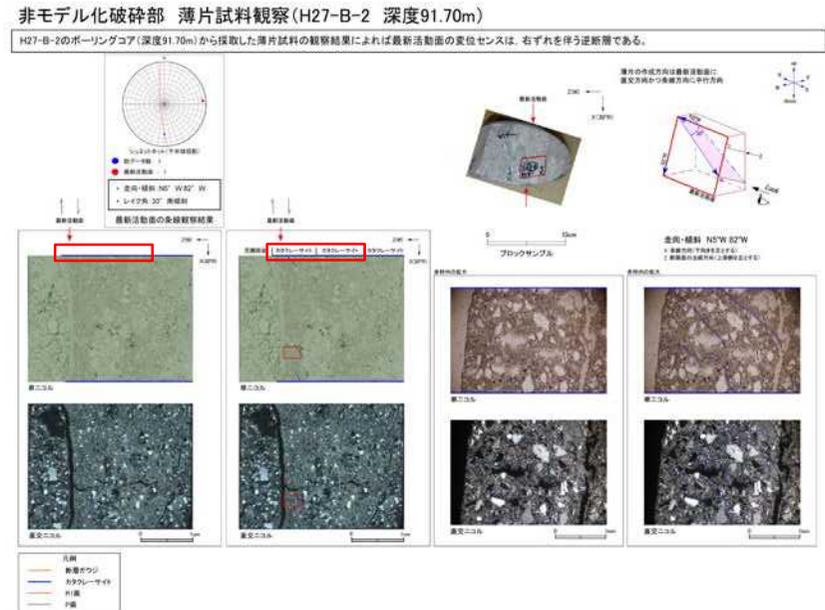
第833回 薄片観察結果 参考1-211頁 (赤枠を加筆)

- 第536回
 - 断層ガウジ 断層ガウジ
- 第833回
 - カタクレサイト カタクレサイト

(補足) 薄片観察に基づく変位センス (ずれの向き) の結果を取りまとめている資料で、薄片試料を作成する際には肉眼観察により最新活動面を認定しているの、肉眼観察の結果に基づく「断層ガウジ」や「カタクレサイト」の表記がある。断層区分を目的とした薄片観察を実施した場合は、その結果に基づく表記に置き換えている。
