# BWR-ECCSストレーナ 下流側炉内影響の対応状況について

2020年12月7日

# 1. はじめに

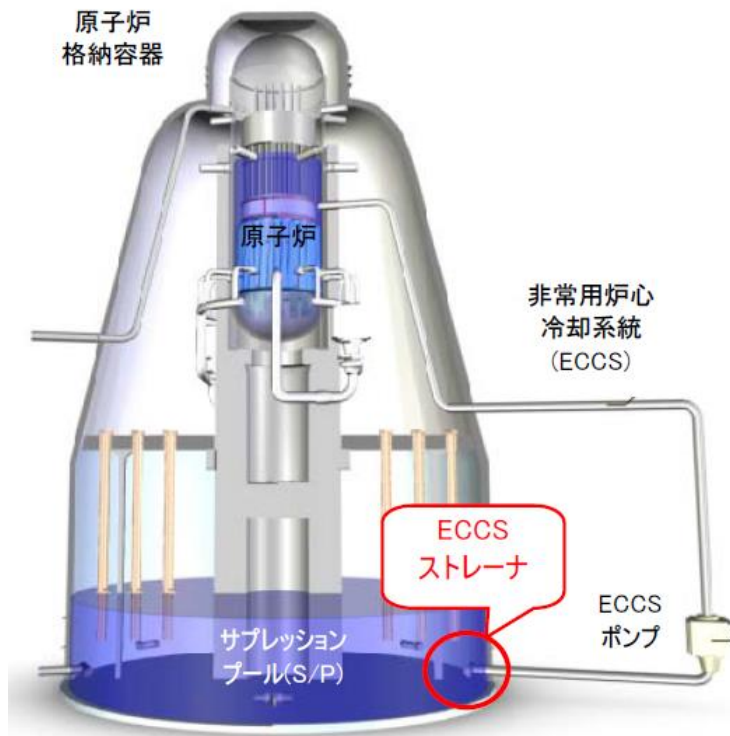
ECCSストレナー取替前 (例)

- 国内BWRプラントにおいては、海外でのECCSストレナーの閉塞事象を踏まえ、ストレナーの大型化を実施済み

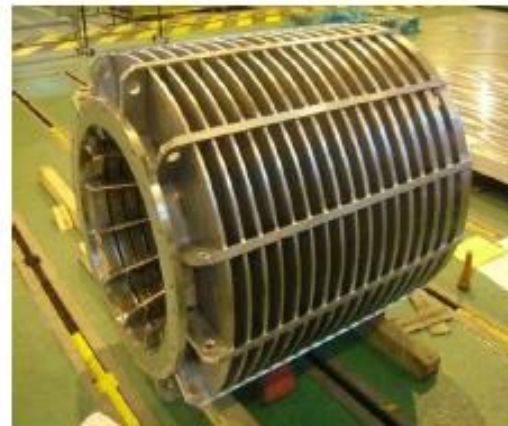
ストレナー大型化 (例)

ディスクを積層させることで  
表面積を増加

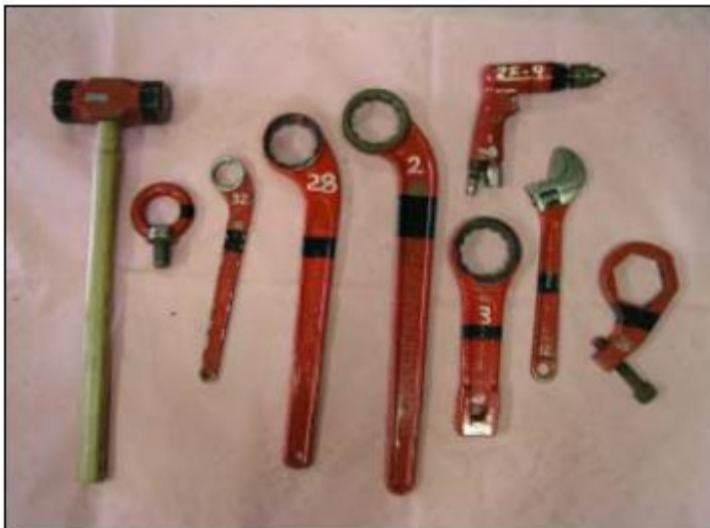
持ち込み工具管理（番号、識別管理）の例（東電）

- ✓ S/Pは、原子炉格納容器開放中、異物混入防止エリアに設定しており、S/Pへの立ち入り、作業等の際には、異物混入防止チェックシートにより物品持込み・持出し管理を実施している
- ✓ プラント起動前にS/P内の最終点検を実施し、異物のないことを確認している

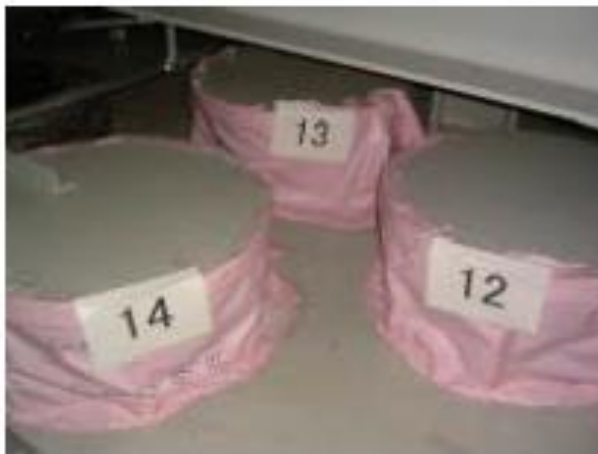
ベント管開口部の養生 (東電)

- ✓ 原子炉格納容器内にて、工事等を実施する場合は、ベント管 (S/Pへつながる開口部) の養生を行い異物がS/Pへ落下・混入しないように措置している
- ✓ D/W内で工事等を実施した場合は終了時等に、片付け・清掃を都度実施している
- ✓ プラント起動前にベント管 (S/Pへつながる開口部) の養生を撤去した後に作業等でD/W内に立ち入る場合には、S/Pへ異物が混入しないように物品の管理を行っている。
- ✓ プラント起動前にD/W内清掃及び最終点検を実施し、異物のないことを確認している

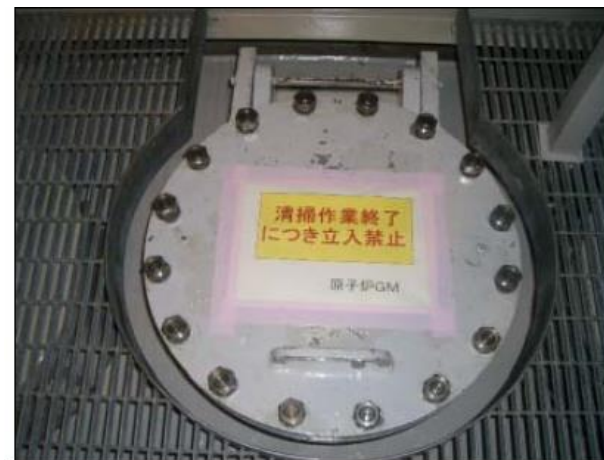
清掃後のD/W内マンホールの管理 (東電)

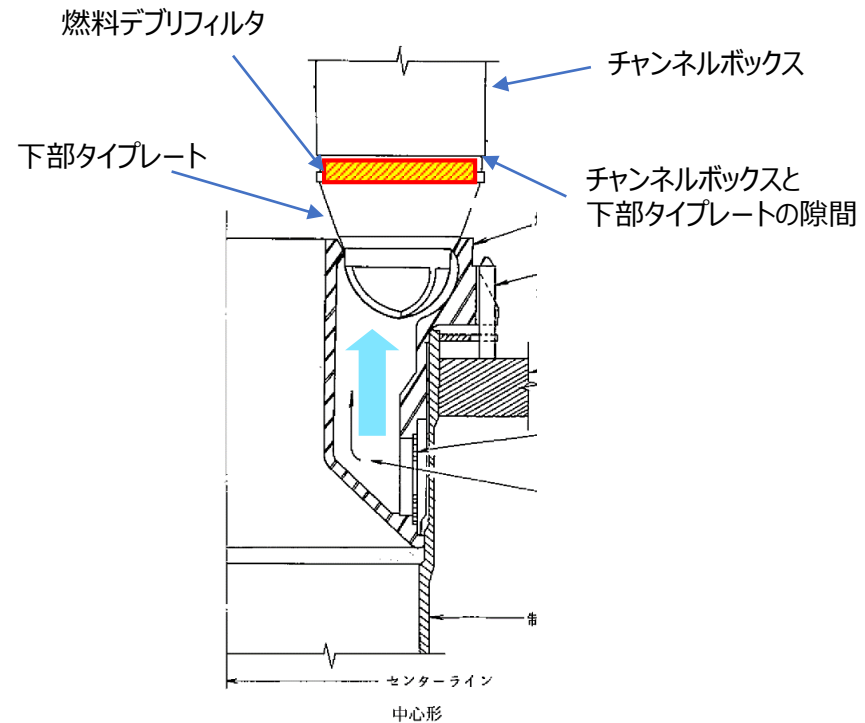
# 【参考 7】炉内下流影響に関する検討 (チャンネルボックスと下部タイプレートの構造イメージ) (2/2)

燃料デブリフィルタが閉塞した場合でも、チャンネルボックス外側と燃料集合体内の水頭差により、チャンネルボックスと下部タイプレートの隙間から燃料集合体内へ冷却材が供給される

- デブリによる燃料フィルタの閉塞影響について、当時米国において閉塞試験を実施した結果があり、繊維状異物が堆積した場合でも一定の冷却材流量が確保され、長期間の冷却を妨げられることはないと評価している
- フィルタが完全閉塞した場合でも、チャンネルボックス外側と燃料集合体内の水頭差により、チャンネルボックスと下部支持板の隙間から燃料集合体内へ冷却材が供給され、燃料冷却は継続されると考えられる
