1号機原子炉注水停止試験結果

2020年12月14日

東京電力ホールディングス株式会社

■ 試験目的（1号機：注水停止5日間）

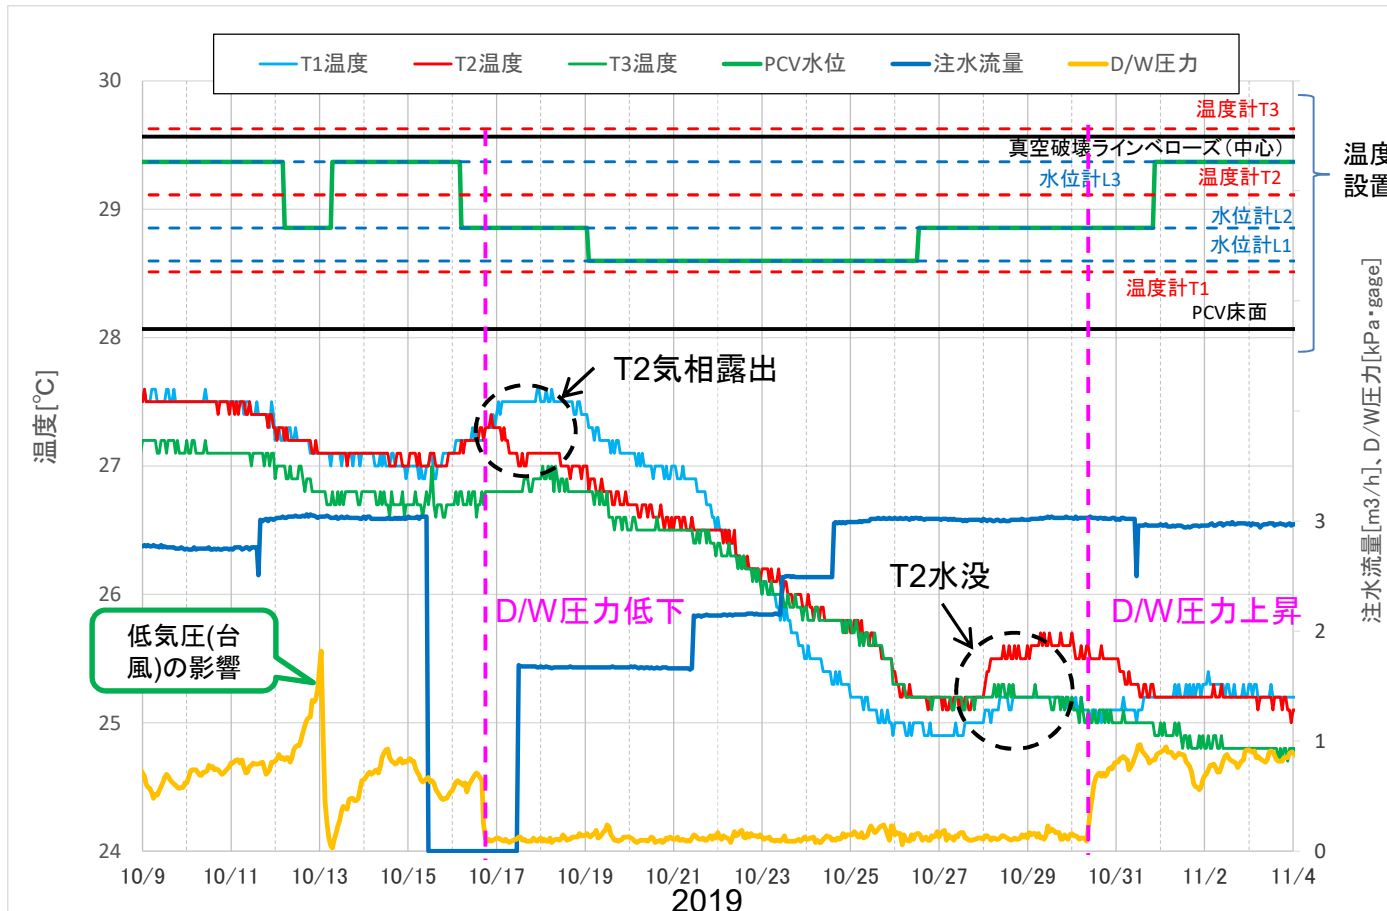
(参考) 昨年度試験時のD/W圧力、PCV水位・水温の挙動

- 10/16頃、D/W圧力が低下。その後、大気圧とほぼ同等の微正圧で推移し、注水再開後の10/30頃に、注水停止前の圧力と同程度まで復帰した。
- これは、注水停止によるPCV水位の低下に伴い、これまで水面下にあった漏洩箇所が気相に露出したためと推定。注水再開後、PCV水位の回復により、漏洩箇所が水没したため、D/W圧力が注水停止前と同程度まで上昇したと考えられる。
- D/W圧力が変動したタイミングは、温度計T2が気相露出および再水没したと考えられるタイミングの前後であることから、露出した漏洩箇所の高さは、温度計T2の設置高さと同程度と推定される。

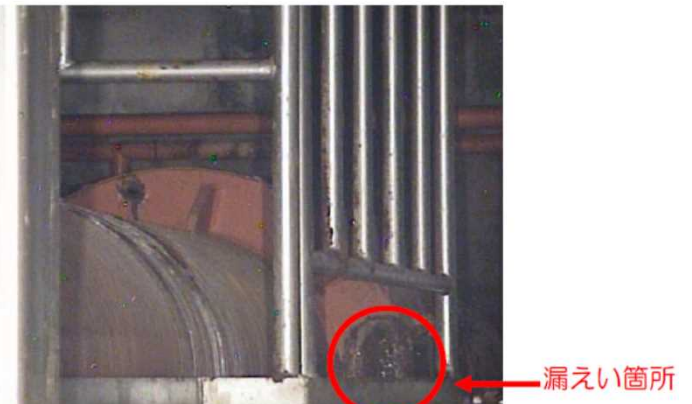
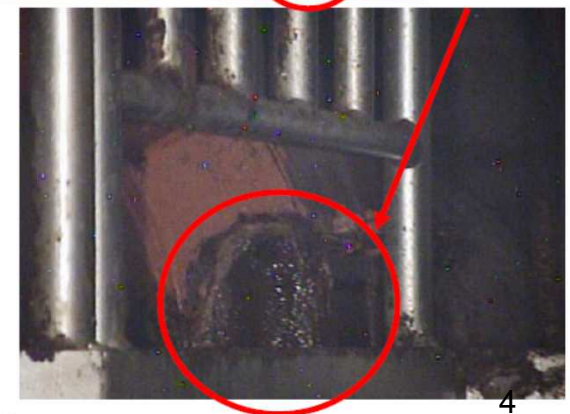
(参考) 真空破壊ラインベローズの設置高さとPCV漏洩箇所との推定 **TEPCO**

- 1号機では、これまでの調査により、真空破壊ラインベローズおよびサンドクッションドレン配管の破断箇所から、漏洩が確認されている。
- 真空破壊ラインベローズの設置高さについては、今回のD/W圧力の挙動から推定される漏洩箇所の高さと概ね合致。

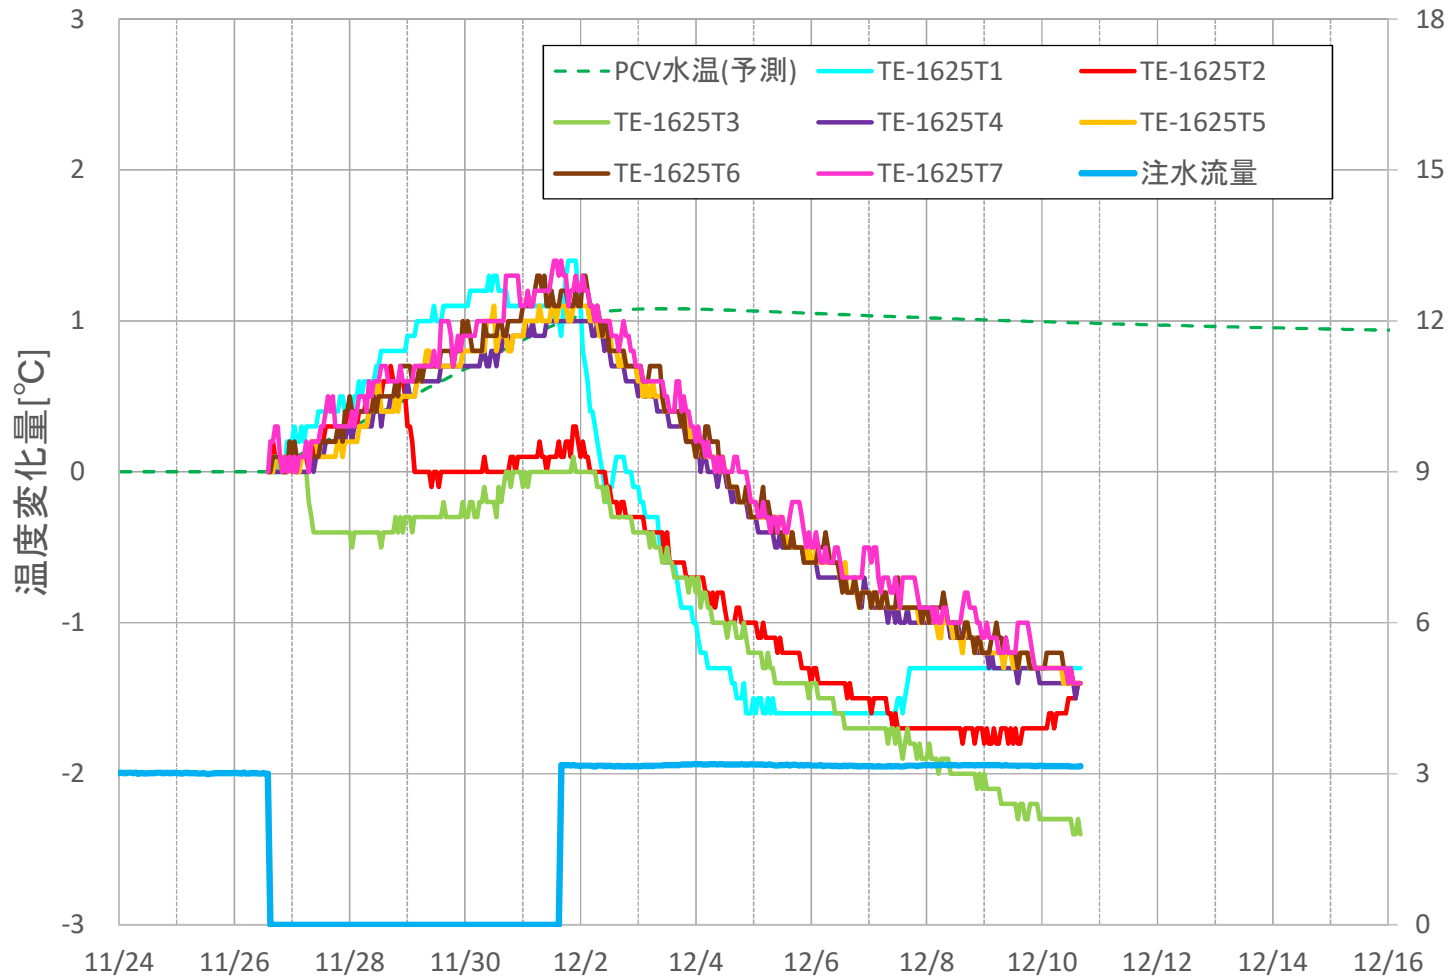
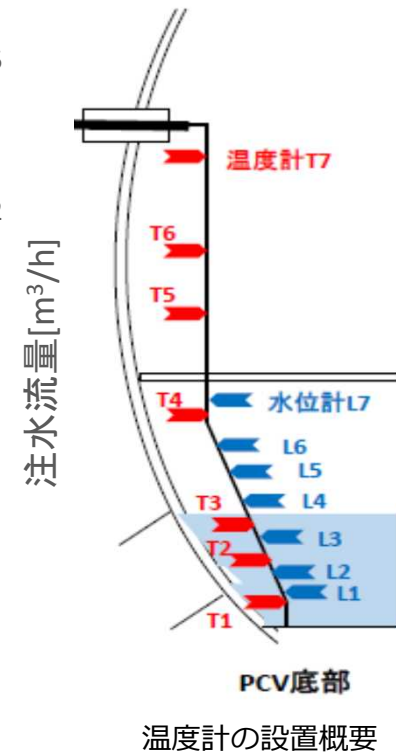
PCV温度(新設)の推移 (試験開始からの温度変化量)

- TE-1625T1：注水停止中は水没していたと推定。
- TE-1625T2：注水停止中に気相露出。
- TE-1625T3：注水停止中に気相露出。
- TE-1625T4～T7：試験期間中、気相温度を測定。

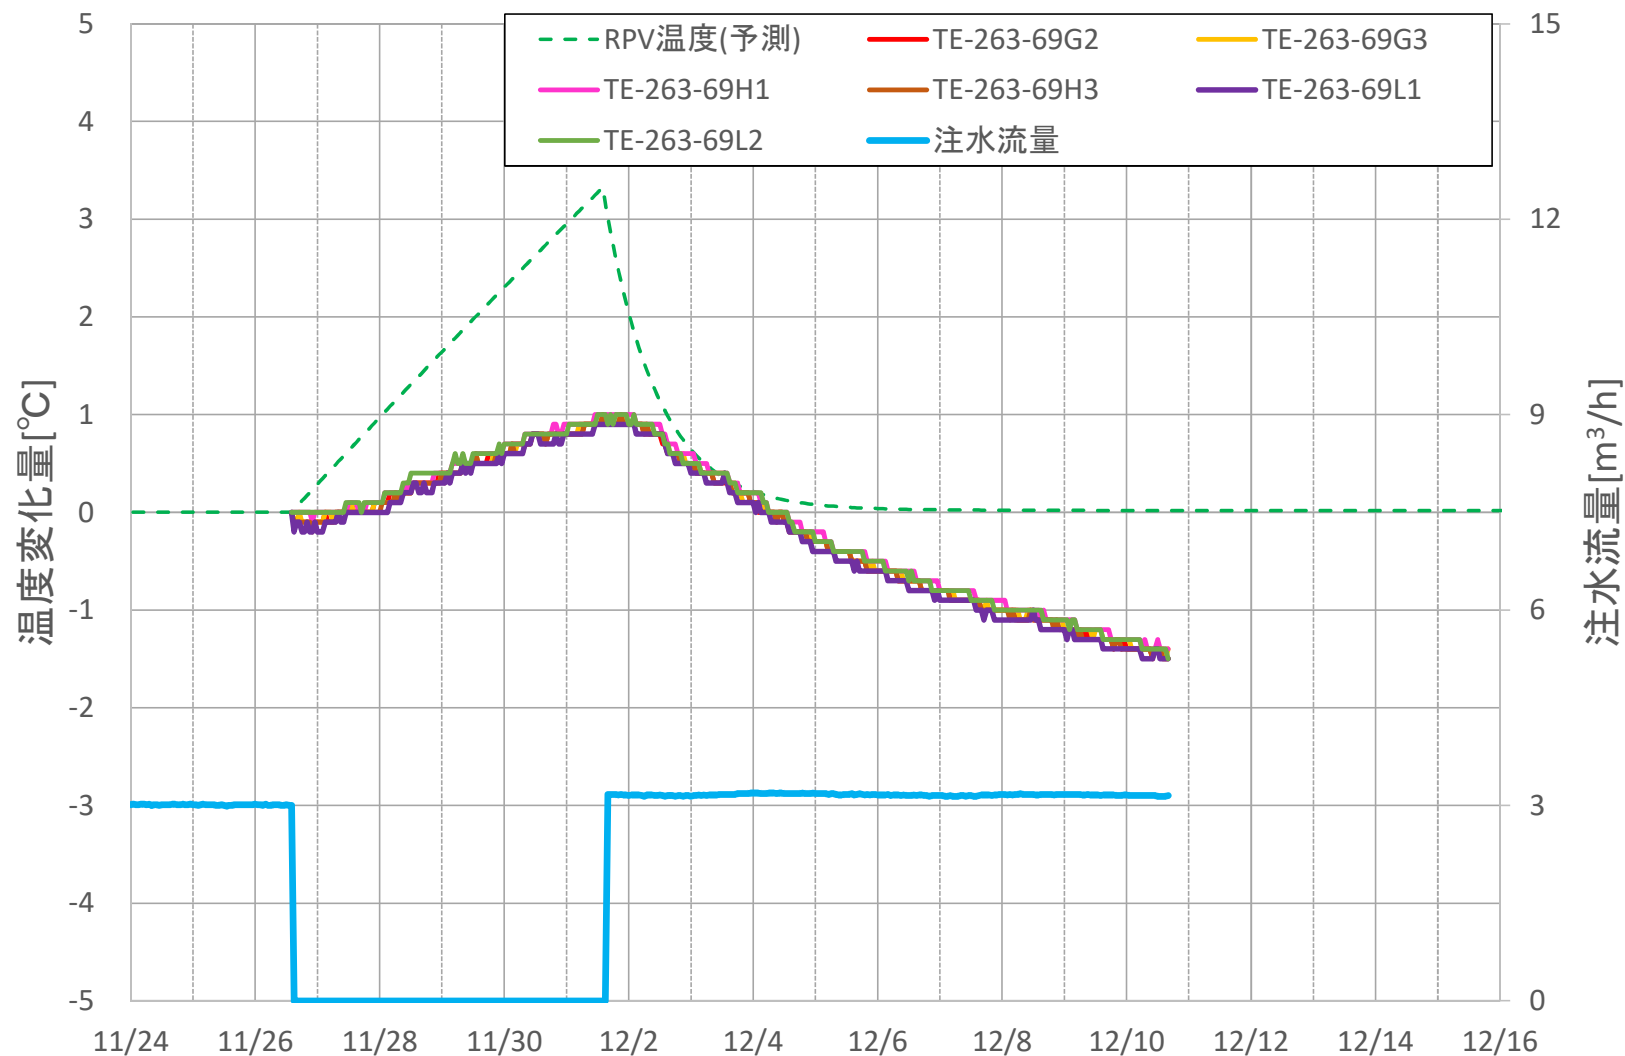
RPV底部温度の推移（試験開始からの温度変化量）

➤ RPV底部温度の上昇は、小さい。

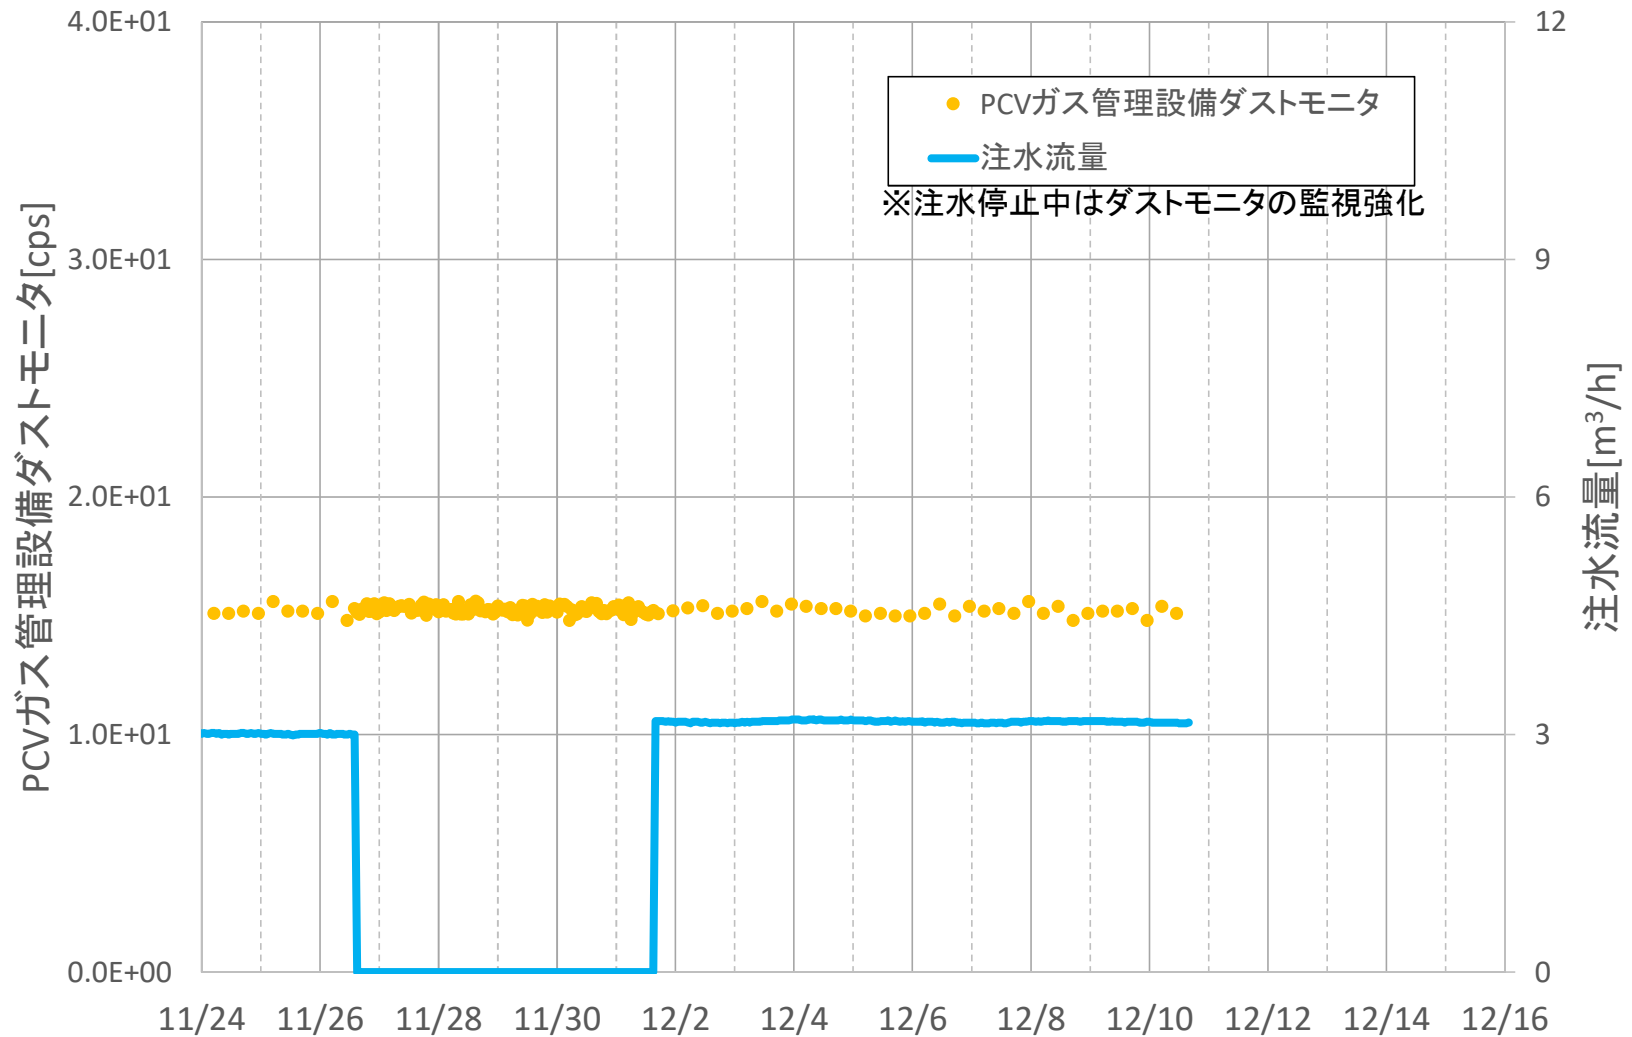
- ダストモニタの指示値に有意な上昇なし。

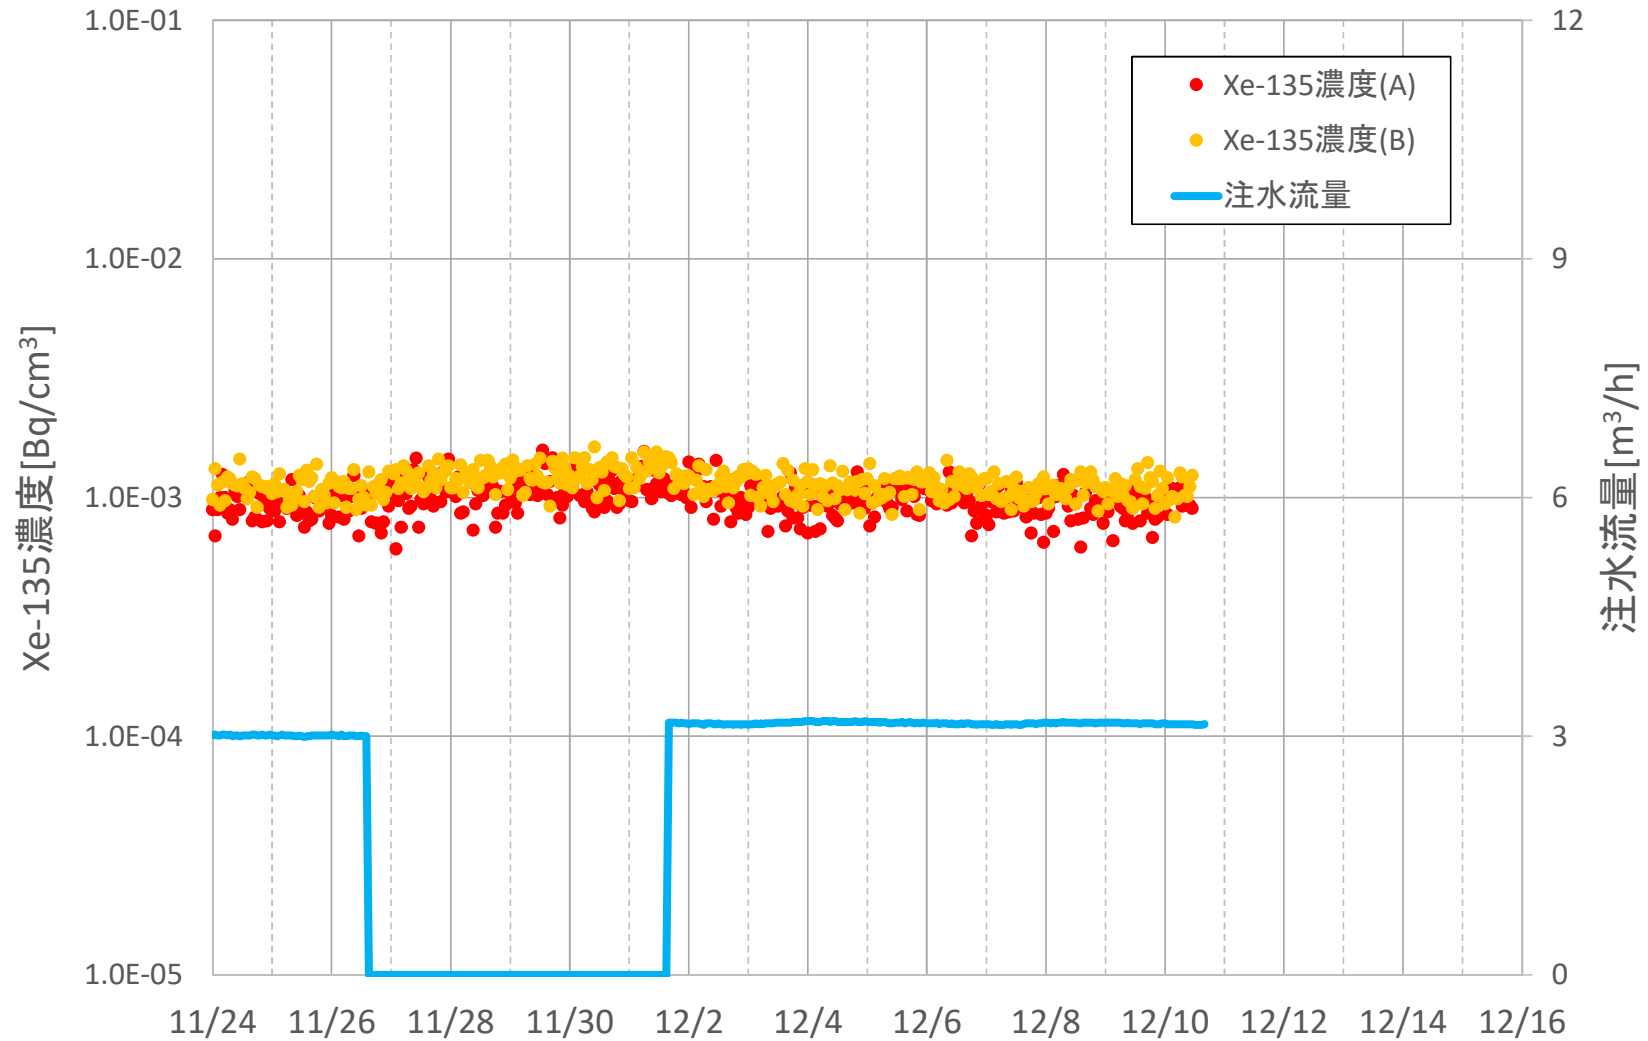
■ Xe-135の指示値に有意な上昇なし。
