(2) Ts3aユニットの成因及び各ユニットとの関係

① Ts3ユニット下部 (Ts3aユニット) の成因に関する検討 (1/4)

①-1 Ts3ユニット下部 (Ts3aユニット) の成因に関する検討-側溝設置跡(海側壁面) - (1/5)

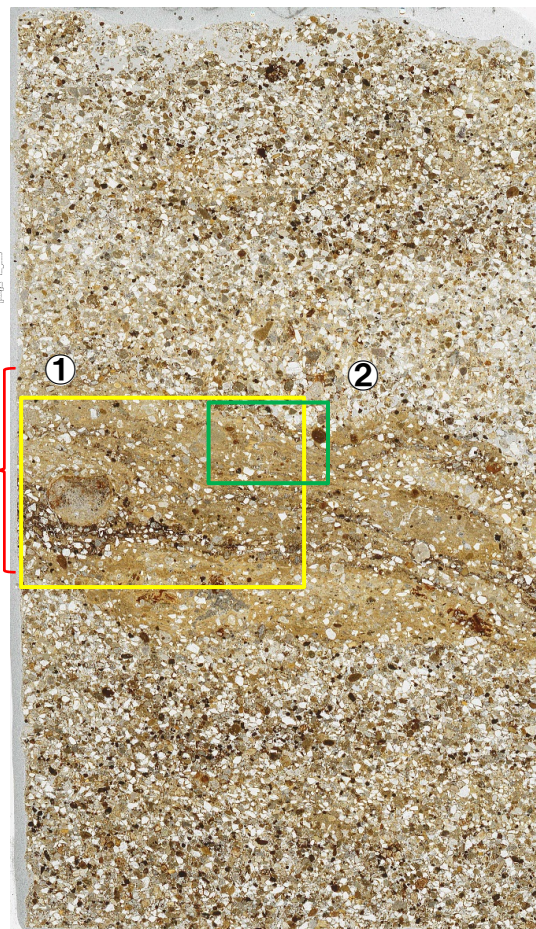
- 薄片観察の結果, 引き伸ばし様の構造を示すシルトの偽礫においては, 以下の状況が認められる。
 - ・黄褐色を呈する粘土鉱物及び少量の丸みを帯びた砂粒径の碎屑物からなり, 層をなしている。
 - ・主に粘土鉱物からなる基質部においては, 粘土鉱物の直線的な配列及び剪断面や複合面構造等の剪断構造は認められない。
 - ・旧海食崖を形成する基盤岩である火山礫凝灰岩由来の岩片が認められる。
 - ・砂粒径の碎屑物には, 水平方向の定向配列が認められる。

粘土鉱物及び砂粒径の碎屑物が層をなす

外周が不明瞭な礫

火山礫凝灰岩由来の岩片

- 露頭における詳細観察及び薄片観察の結果、以下の状況が認められることから、シルトの偽礫は、基盤岩の風化物が流され、その際に砂粒径の碎屑物を取り込んで形成したものであり、当該構造は、堆積時に流れの作用によって形成した堆積構造であると判断される。
- ・水平方向に定向配列した砂粒径の碎屑物が認められ、砂のブロックが認められる場合がある。
 - ・粘土鉱物及び砂粒径の碎屑物が層をなしている。
 - ・粘土鉱物からなる基質部においては、粘土鉱物の直線的な配列及び剪断面や複合面構造等の剪断構造は認められない。

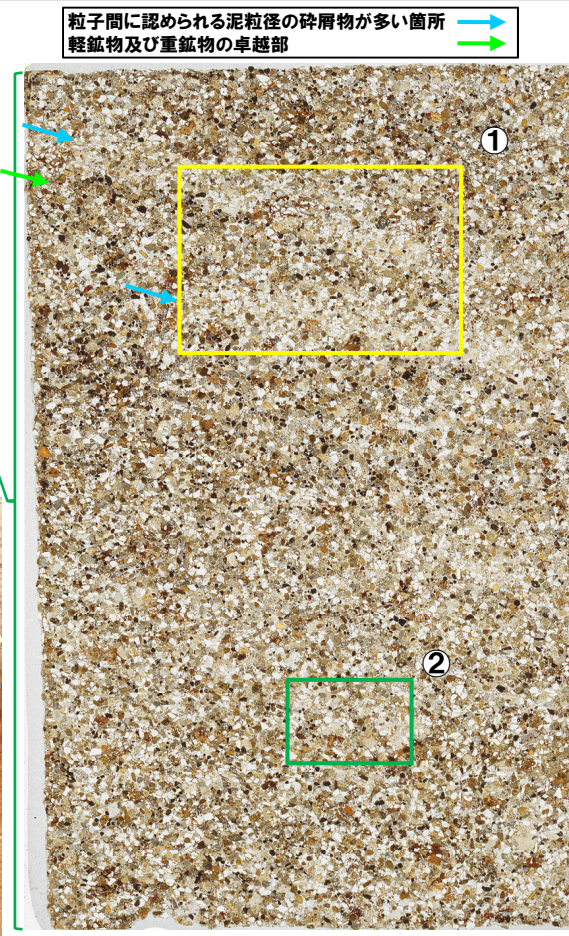
○薄片観察の結果、以下の状況が認められる。

- ・丸みを帯びた砂粒径の碎屑物を主体とし、角ばった砂粒径の碎屑物が少量混じる。粒子間に少量の粘土鉱物及び泥粒径の碎屑物が認められる。
- ・当該箇所に認められる葉理に対応した軽鉱物及び重鉱物の卓越部が層状をなす箇所や粒子間に認められる泥粒径の碎屑物の多寡が認められる。
