## (1)地層区分及びユニット区分

## ②-2 堆積相観察-はぎとり転写試料②(2/3)-

一部修正(R2/8/7審査会合)

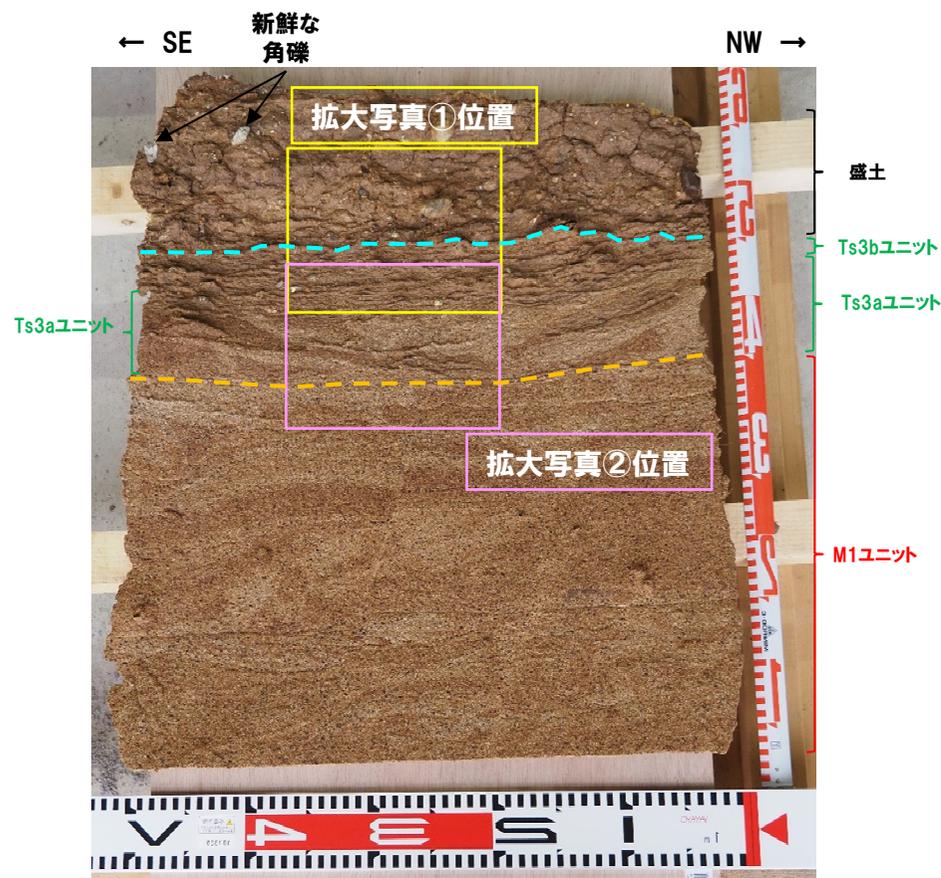
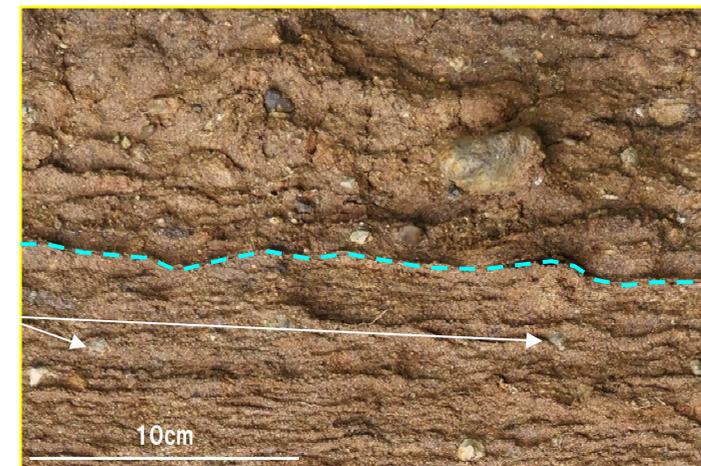
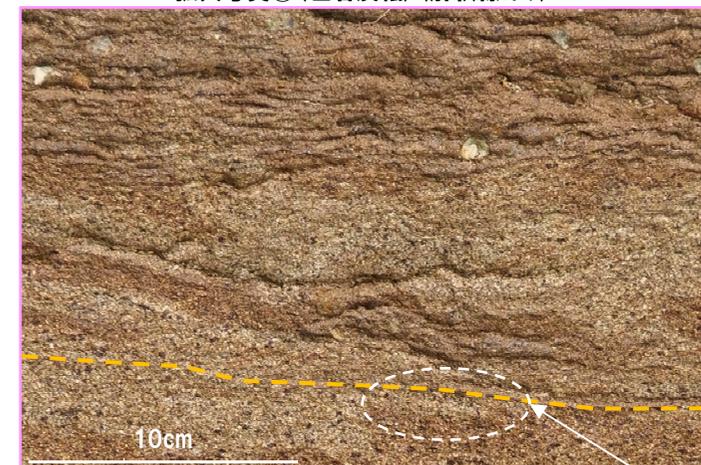
- M1ユニットは、明褐灰～褐灰色を呈する砂で、細粒～中粒砂からなり、淘汰が良い。葉理が認められる。
- Ts3aユニットは、褐灰色を呈するシルト混じり砂で、細かい堆積構造が認められる細粒～中粒砂からなり、局部的にシルトが認められる。また、基底面は下位のM1ユニットに認められる葉理を侵食している。
- Ts3bユニットは、褐灰色を呈する礫混じりシルト混じり砂で、風化した亜円礫が混じる。
- 盛土は、暗褐灰色を呈する礫混じり砂で、新鮮な角礫が混じり、不均質な層相を示す。

拡大写真①(左右反転)(解釈線あり)

拡大写真②(左右反転)(解釈線あり)

葉理を侵食している

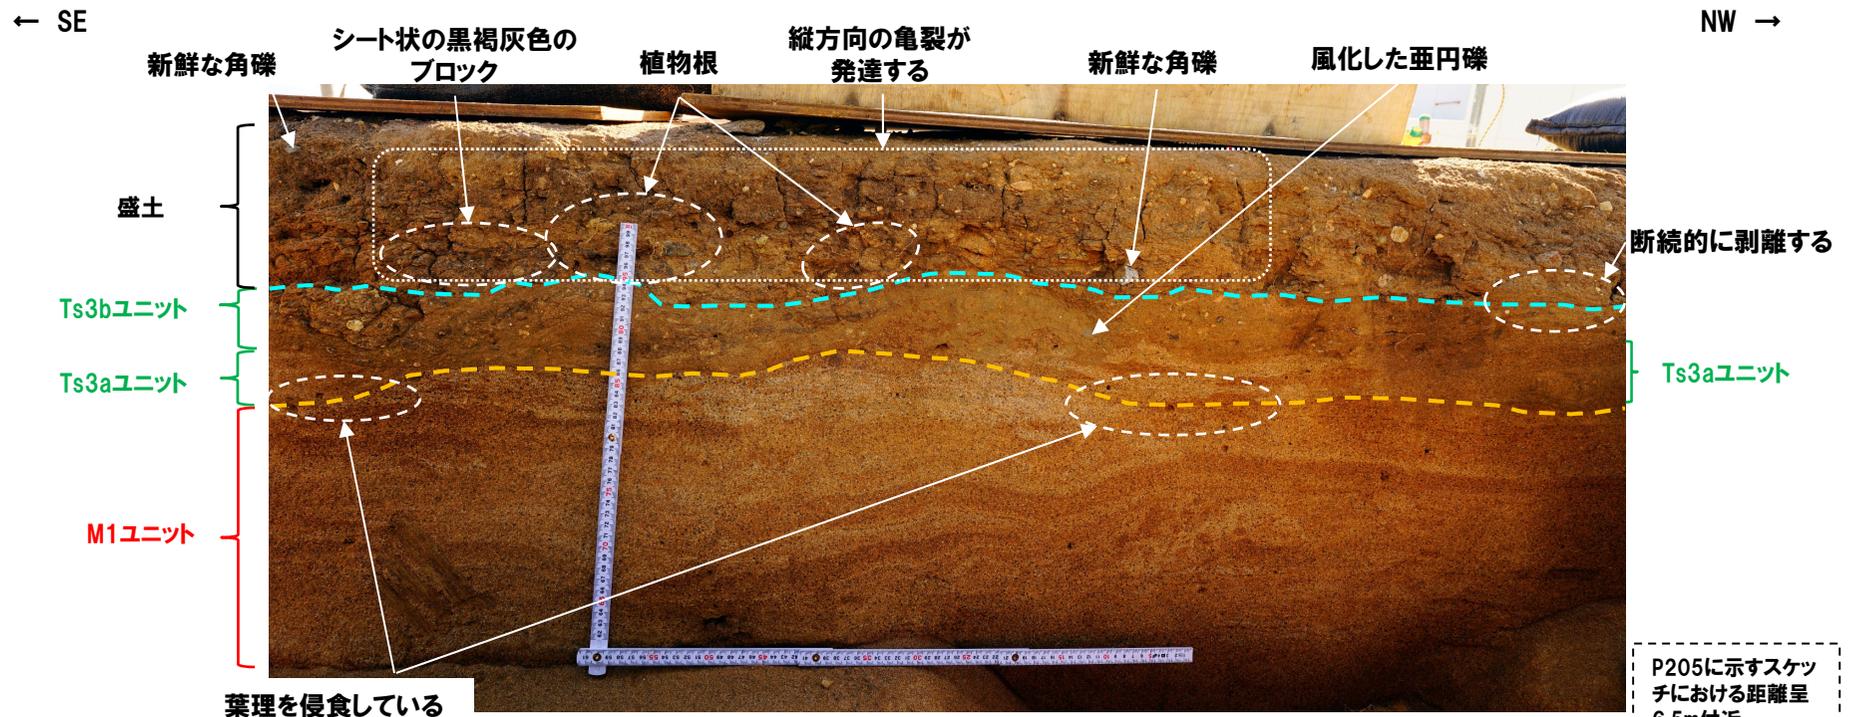
拡大写真(観察箇所②位置(解釈線あり))

- M1ユニットは、明褐灰～褐灰色を呈する砂で、細粒～中粒砂からなり、淘汰が良い。葉理が認められる。
- Ts3aユニットは、褐灰色を呈するシルト混じり砂で、細かい堆積構造が認められる細粒～中粒砂からなり、局部的にシルトが認められる。また、基底面は下位のM1ユニットに認められる葉理を侵食している。
- Ts3bユニットは、褐灰色を呈する礫混じりシルト混じり砂で、風化した亜円礫が認められる。
- 盛土は、暗褐灰～黒褐灰色を呈するシルト混じり礫質砂～礫混じり砂～礫混じりシルト質砂で、層相変化が著しく、不均質な層相を示す。新鮮な角礫が混じり、Ts3ユニットに比べ植物根が多く認められる。また、基底付近にはシート状の黒褐灰色のブロックが認められ、縦方向の亀裂が発達し、層相の差異によりTs3bユニットとの境界は明瞭であり、その境界は断続的に剥離する。

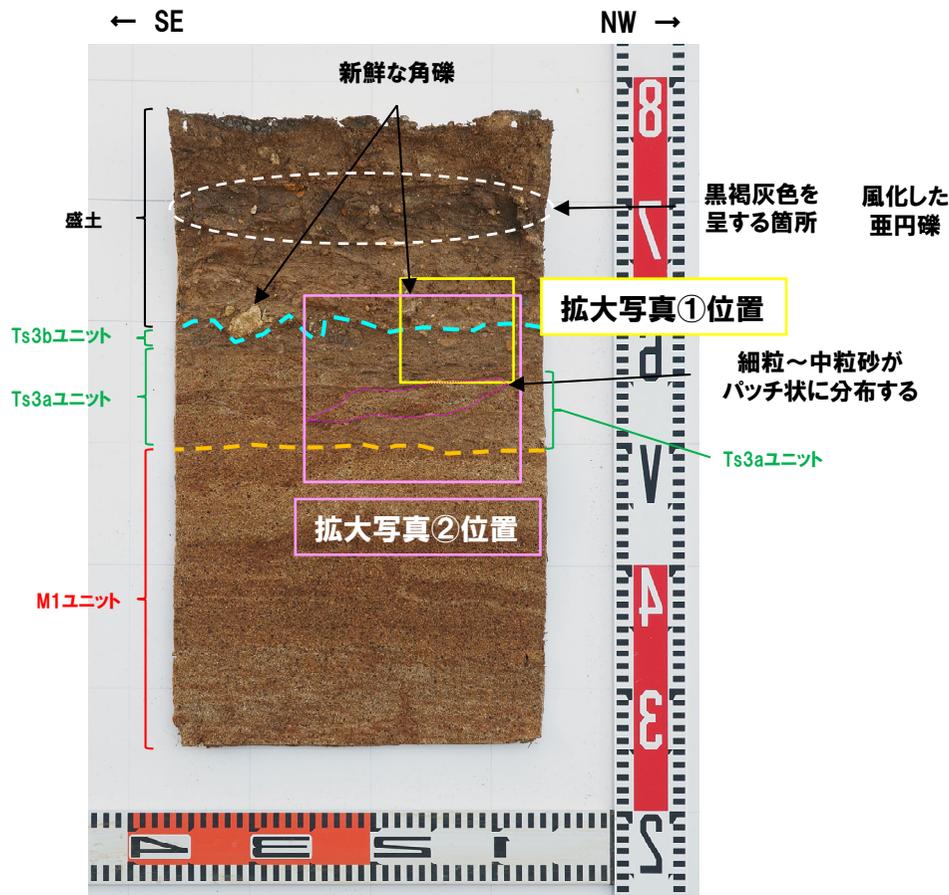
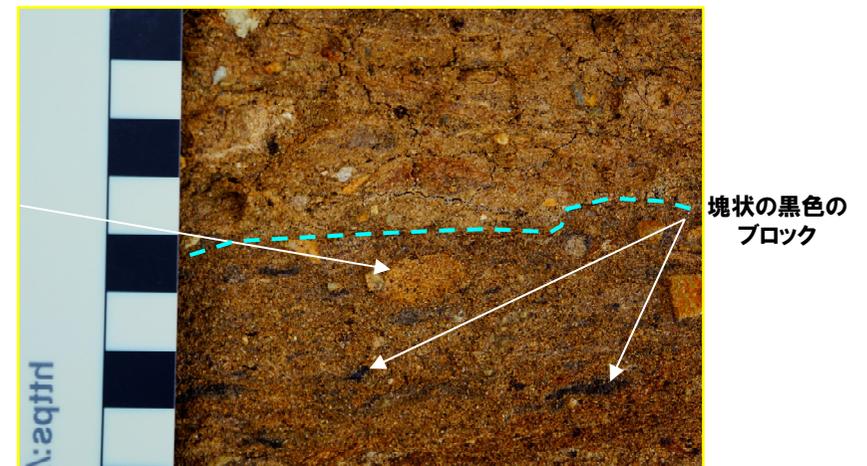
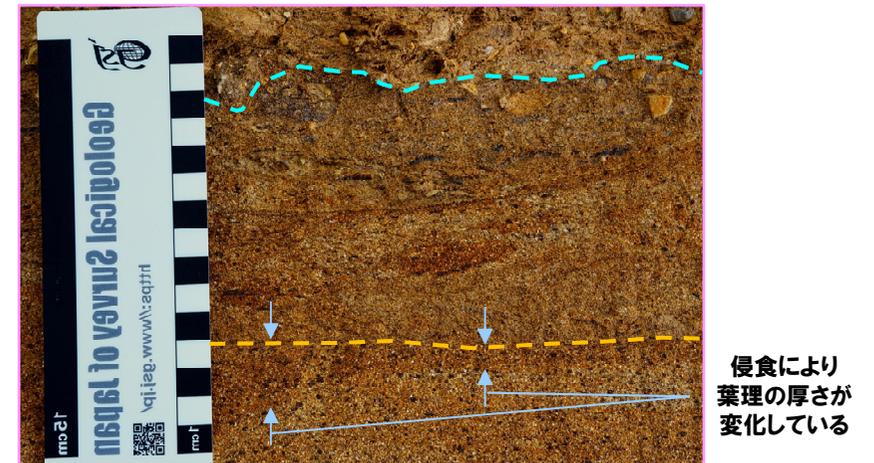
- M1ユニットは、明褐灰～褐灰色を呈する砂で、細粒～中粒砂からなり、淘汰が良い。葉理が認められる。
- Ts3aユニットは、褐灰色を呈するシルト混じり砂で、細粒～中粒砂がパッチ状に分布する。また、下位のM1ユニットに認められる葉理を侵食している。
- Ts3bユニットは、暗褐灰色を呈する礫混じりシルト混じり砂で、風化した亜円礫及び塊状の黒色のブロックが認められる。
- 盛土は、暗褐灰～黒褐灰色を呈する礫混じり砂で、不均質な層相を示す。新鮮な角礫が混じり、黒褐灰色を呈する箇所が認められる。

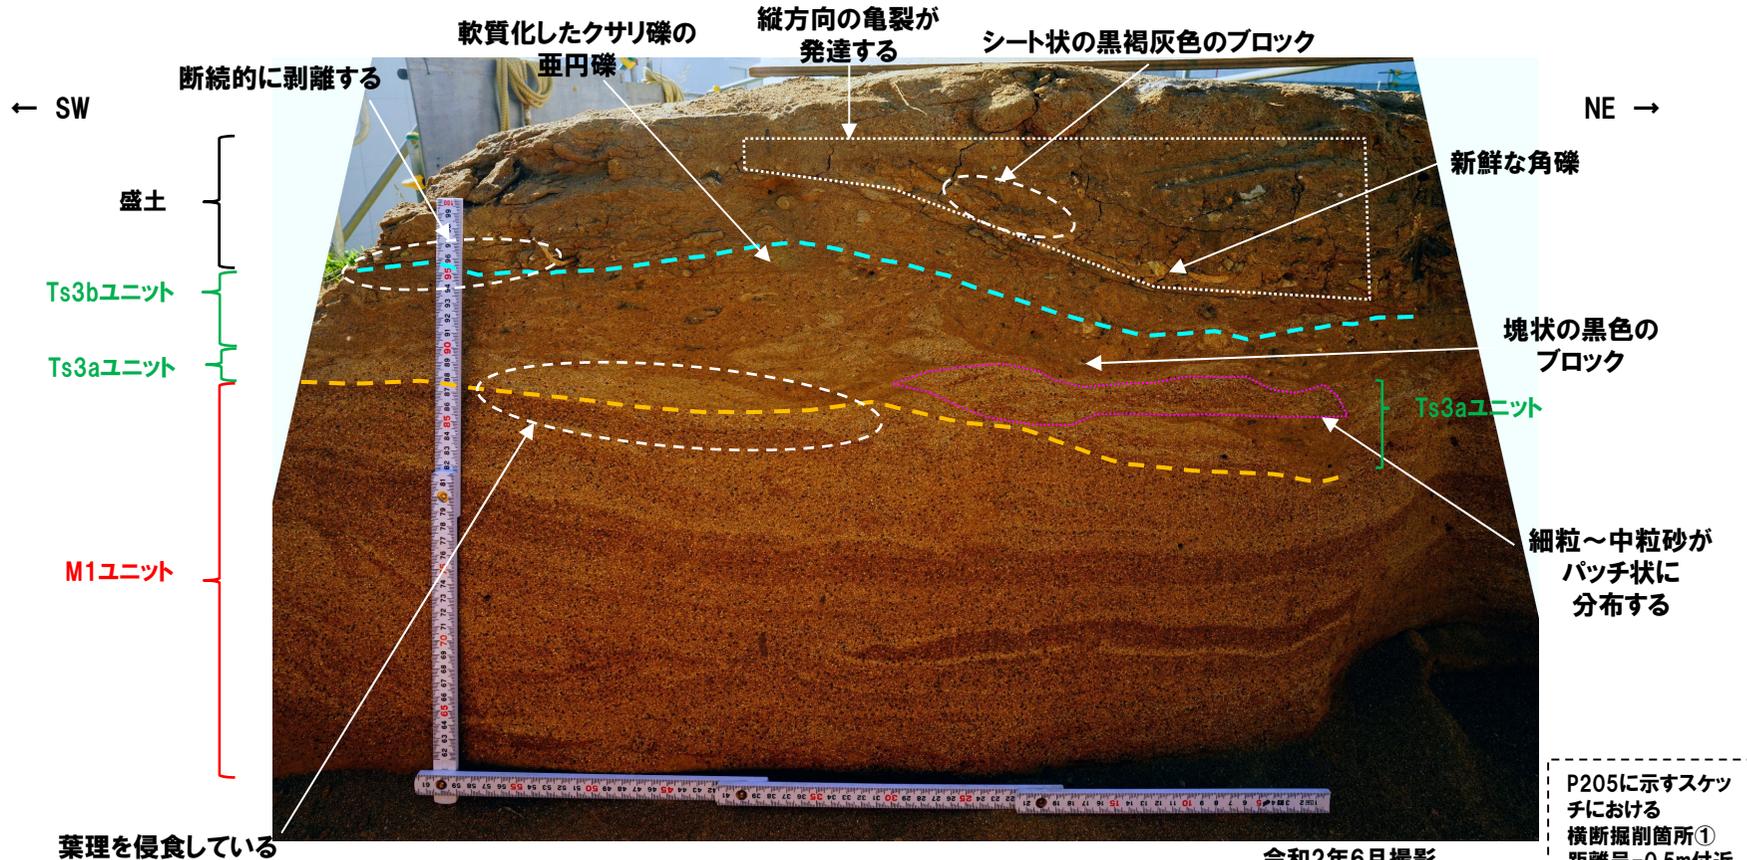
拡大写真(観察箇所③位置(解釈線あり))

- M1ユニットは、明褐灰～褐灰色を呈する砂で、細粒～中粒砂からなり、淘汰が良い。葉理が認められる。
- Ts3aユニットは、褐灰色を呈するシルト混じり砂で、細粒～中粒砂がパッチ状に分布する。下位のM1ユニットに認められる葉理を侵食している。
- Ts3bユニットは、暗褐灰色を呈する礫混じりシルト混じり砂で、軟質化したクサリ礫の亜円礫及び塊状の黒色のブロックが認められる。
- 盛土は、暗褐灰～黒褐灰色を呈する礫混じりシルト混じり砂～シルト質砂で、層相変化が著しく、不均質な層相を示す。新鮮な角礫が混じる。また、シート状の黒褐灰色のブロックが認められ、縦方向の亀裂が発達し、層相の差異によりTs3bユニットとの境界は明瞭であり、その境界は断続的に剥離する。

P205に示すスケッチにおける横断掘削箇所① 距離呈-0.5m付近

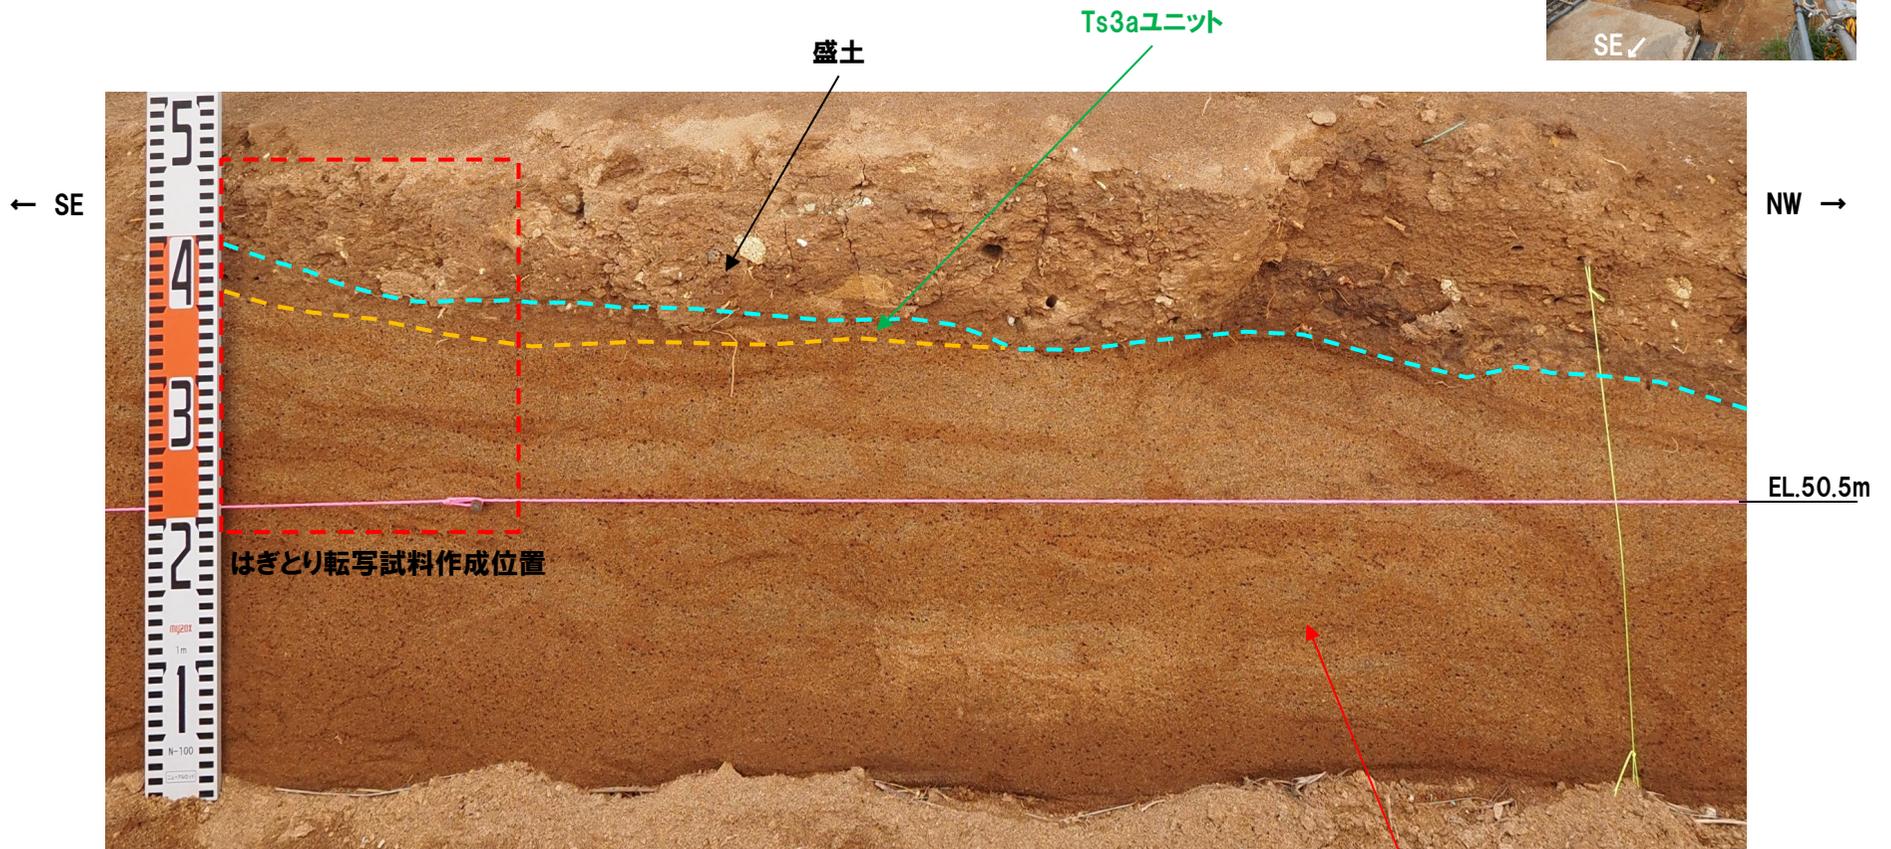
拡大写真(はぎとり転写試料④作成位置)

P205に示すスケッチにおける距離呈0.5m付近

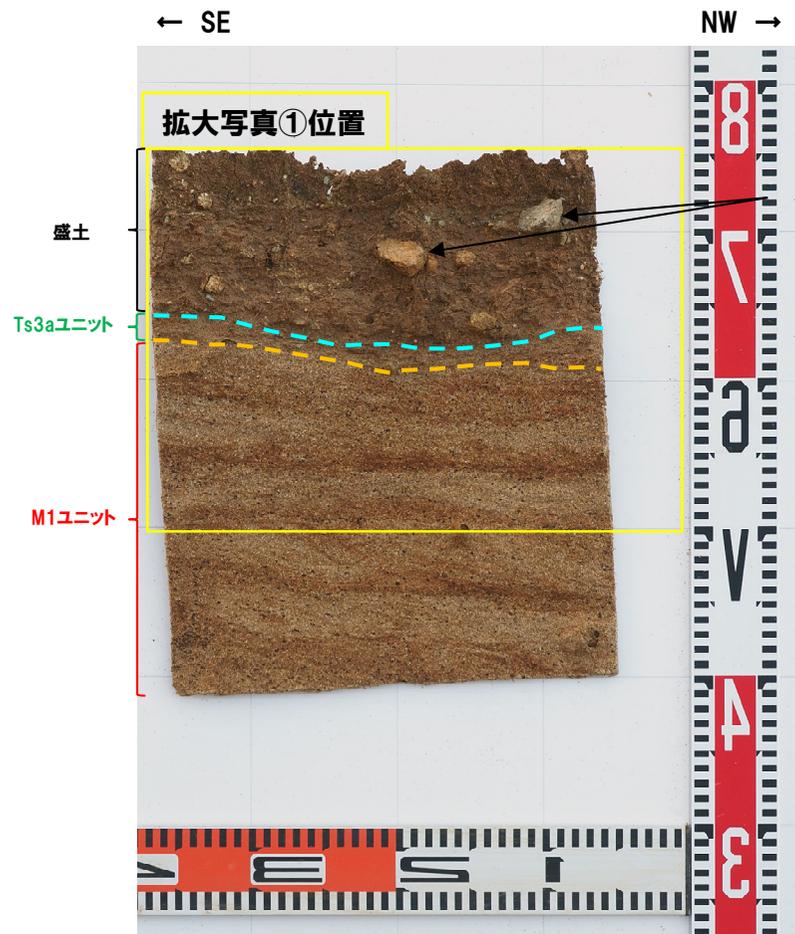
はぎとり転写試料写真(左右反転)(解釈線あり)

- M1ユニットは、明褐灰～褐灰色を呈する砂で、細粒～中粒砂からなり、淘汰が良い。葉理が認められる。
- Ts3aユニットは、褐灰色を呈するシルト混じり砂で、粒状の黒色のブロックが認められる。また、下位のM1ユニットに認められる葉理を侵食している。
- 盛土は、暗褐灰～黒褐灰色を呈する礫混じりシルト質砂であり、不均質な層相を示す。新鮮な角～亜円礫が混じり、黒褐灰色を呈する箇所が認められる。

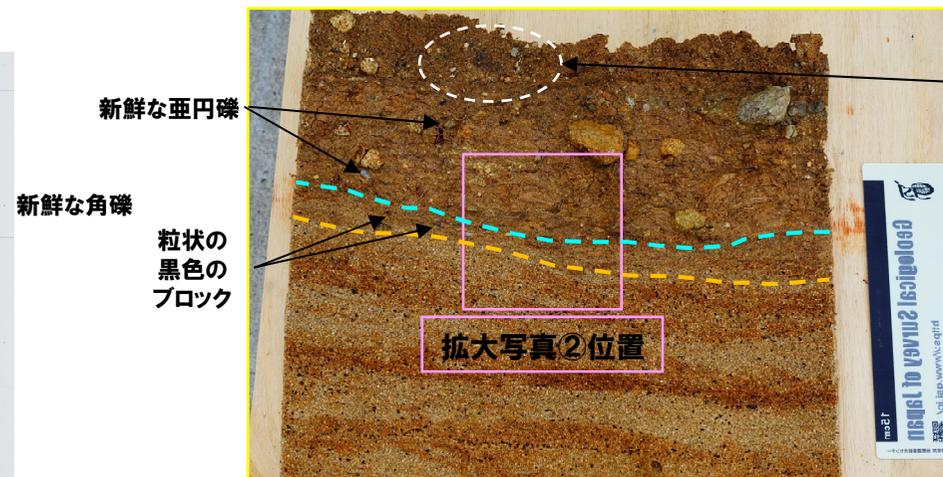
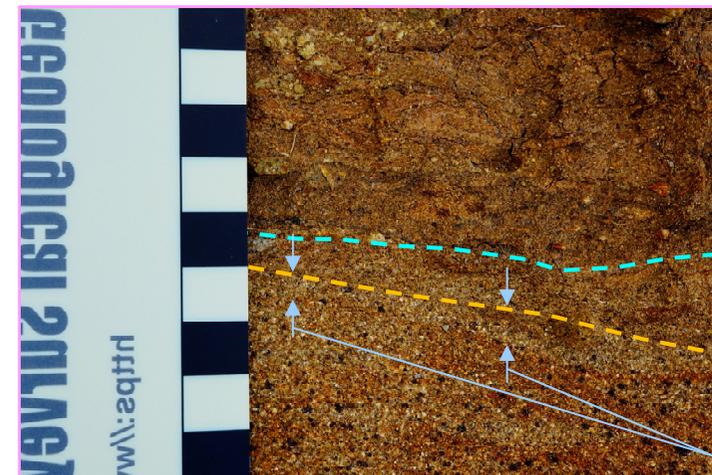
拡大写真①(左右反転)(解釈線あり)

拡大写真②(左右反転)(解釈線あり)

黒褐灰色を呈する箇所

侵食により  
葉理の厚さが  
変化している

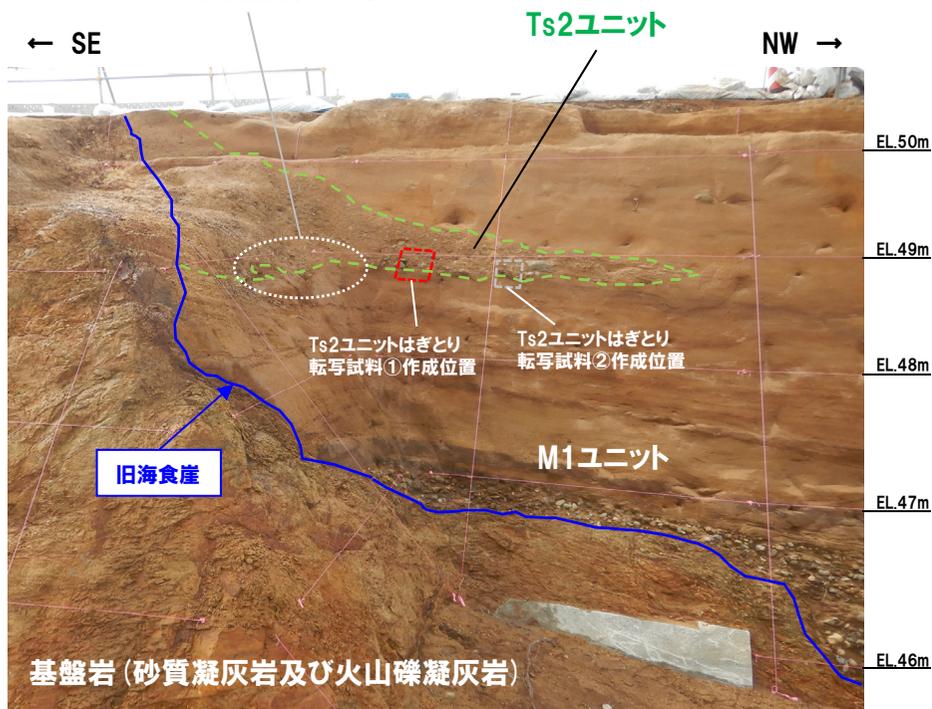
壁面写真

○南側壁面の背後法面においては, Ts2ユニットが分布しており, 以下の特徴が認められる。

- ・淡褐灰色を呈する礫質シルト混じり砂である
- ・旧海食崖を形成する基盤岩由来の礫が認められる
- ・基底面は下位のM1ユニットを侵食している

基底面は下位の  
M1ユニットを侵食している

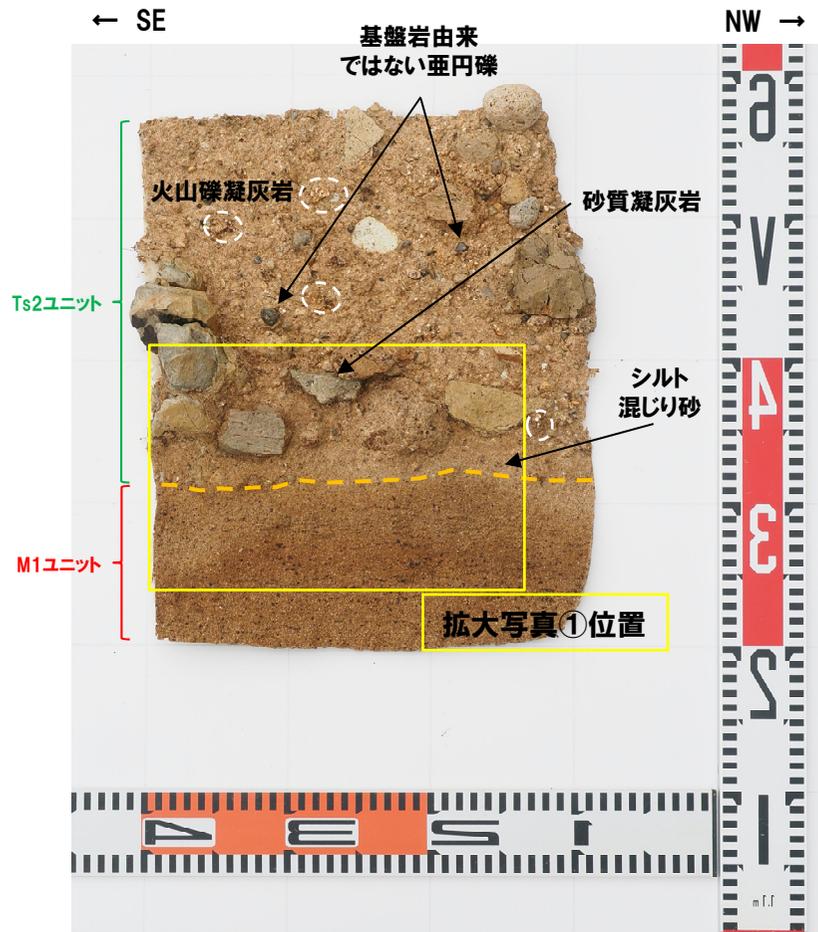
はぎとり転写試料写真(左右反転)(解釈線あり)

- M1ユニットは、明褐灰色を呈する砂で、細粒～中粒砂からなり、淘汰がやや良い。
- Ts2ユニットは、淡褐灰色を呈する礫質シルト混じり砂で、基底面は下位のM1ユニットを侵食している。
- Ts2ユニットの基質は、淘汰が悪いシルト混じり細粒砂であり、旧海食崖を形成する基盤岩である火山礫凝灰岩由来の亜角礫(約30mm以下)及び砂質凝灰岩由来の亜角礫(約30～50mm主体)が認められる。また、珪質岩等の基盤岩由来ではない亜円礫をわずかに含む。
- なお、Ts2ユニット基底部の層相は、シルト混じり砂である。

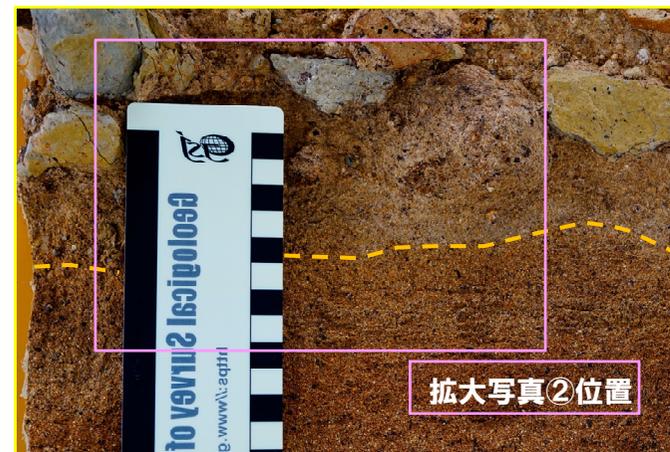
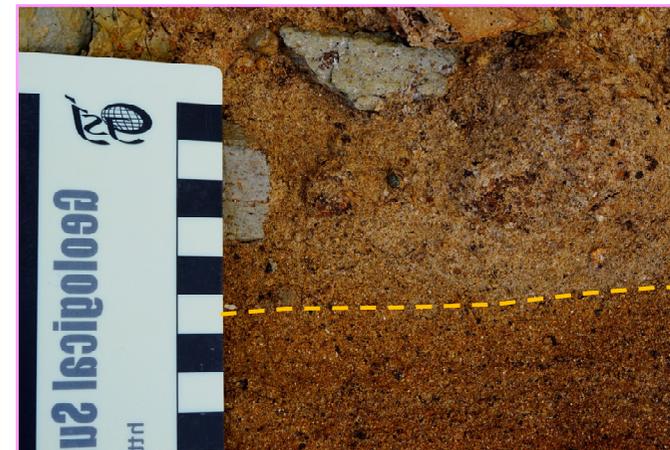
拡大写真①(左右反転)(解釈線あり)

拡大写真②(左右反転)(解釈線あり)

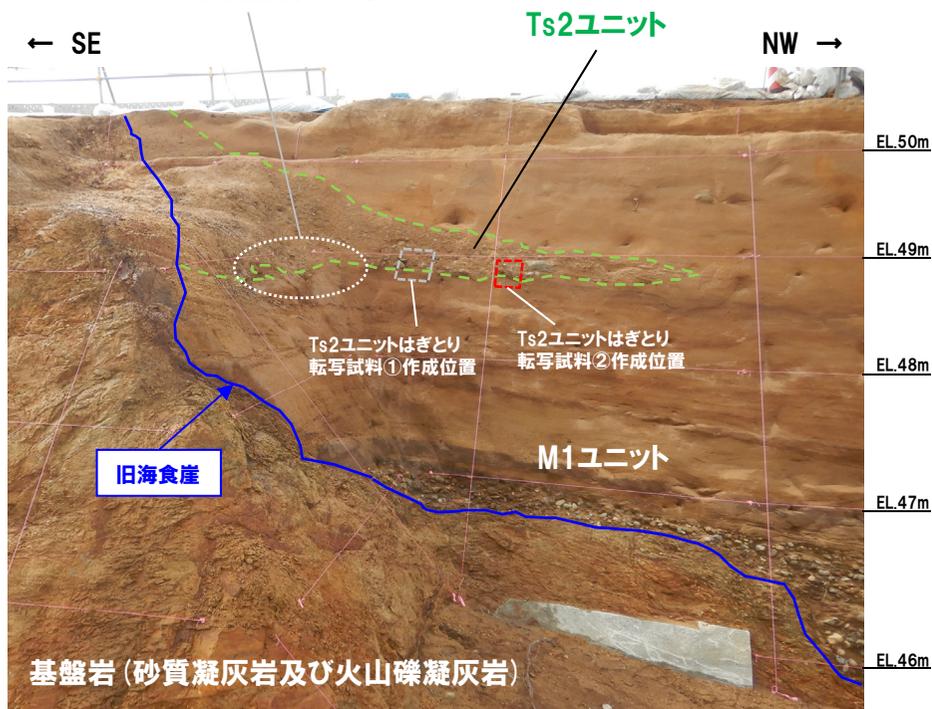
壁面写真

○南側壁面の背後法面においては, Ts2ユニットが分布しており, 以下の特徴が認められる。

- ・淡褐灰色を呈する礫質シルト混じり砂である
- ・旧海食崖を形成する基盤岩由来の礫が認められる
- ・基底面は下位のM1ユニットを侵食している

基底面は下位の  
M1ユニットを侵食している
