# 5.2.3 F-1断層の活動性評価

## **6. F-4断層及びF-11断層の活動性評価**

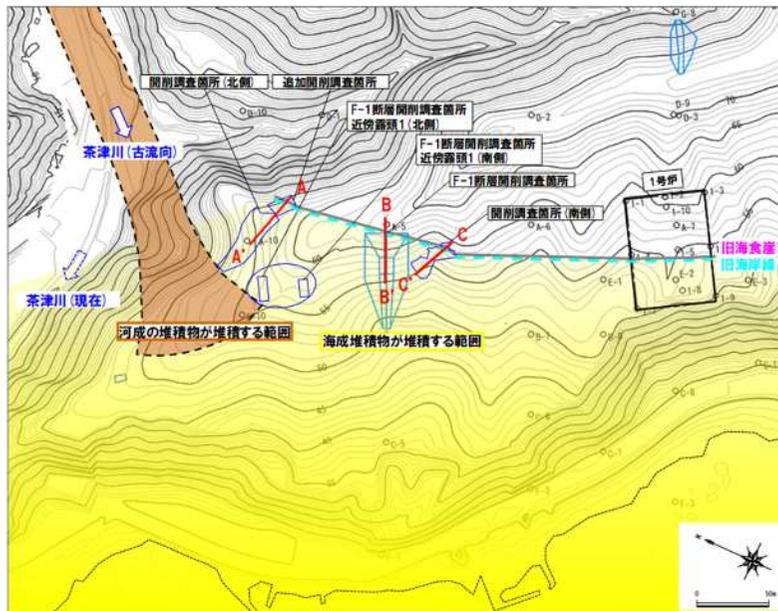
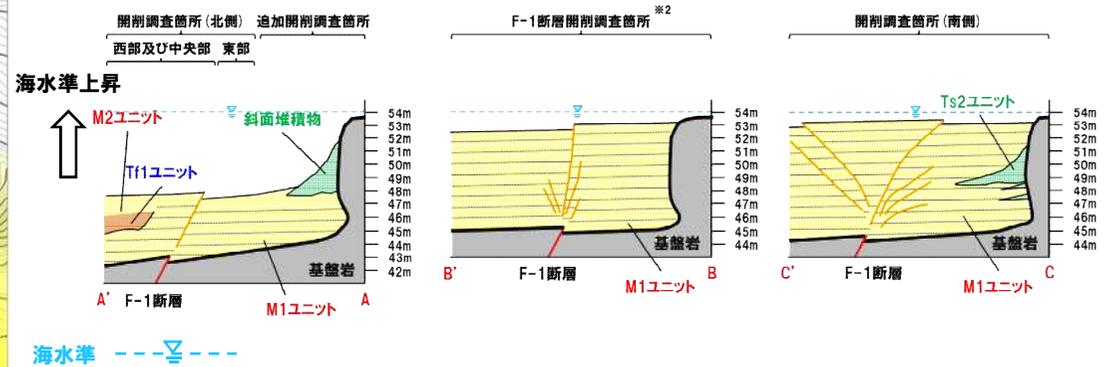
○M1ユニット堆積中にF-1断層が活動※1する。

※1 F-1断層の活動は、M1ユニット堆積中若しくは堆積終了後～Tf2ユニット、Ts3a及びTs3bユニット堆積前であるが、本形成史においては、M1ユニット堆積中として示した。

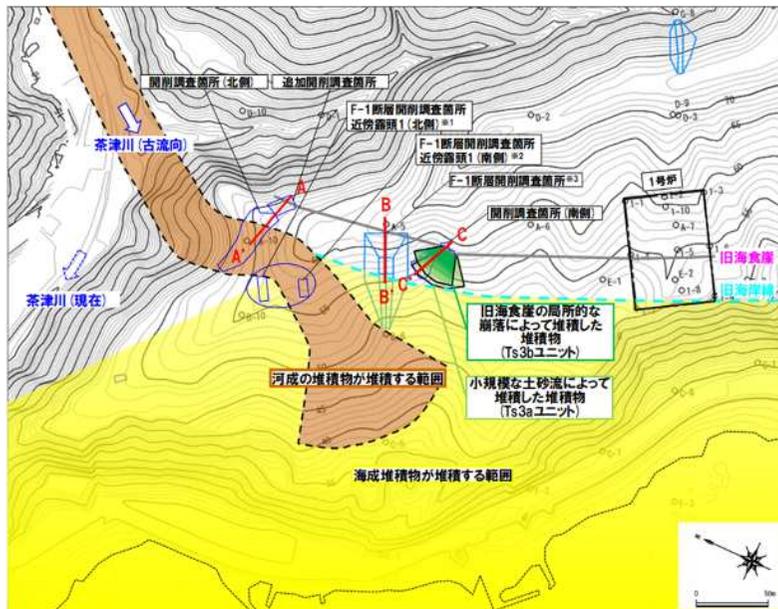
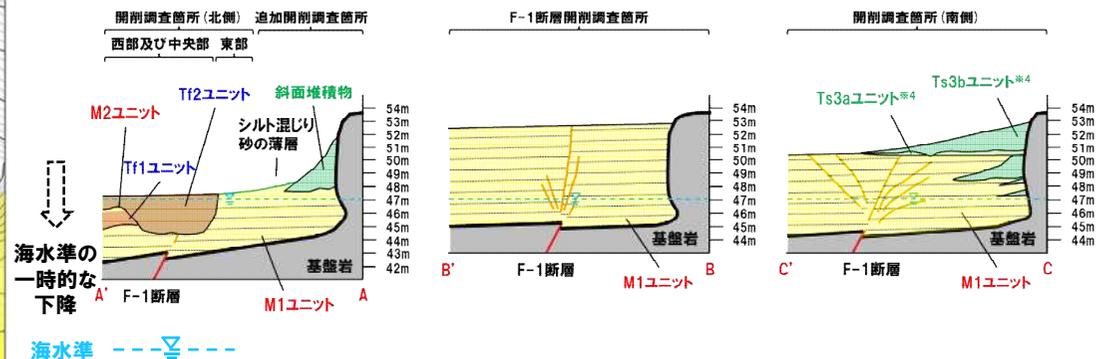
- 海水準の一時的な下降に伴い、M1ユニット上面がわずかに侵食され、シルト混じり砂の薄層が形成される。
- 開削調査箇所 (北側) において、茶津川の古流向の変化により河成の堆積物であるTf2ユニットが堆積することで、F-1断層に関連する小断層上端部を侵食し、開削調査箇所 (南側) において、小規模な土砂流によりTs3aユニット及び旧海食崖の局所的な崩壊によりTs3bユニットがほぼ同時に堆積することで、F-1断層に関連する小断層上端部を侵食する。
- 海水準の一時的な下降から再び上昇に転じた時期には、連続的で平坦な旧地形面が分布する。

- ※1 F-1断層開削調査箇所近傍露頭1 (北側) は、下位から、基盤岩、M1ユニット、Tf1ユニット、M2ユニット及びM3ユニットが分布する。
- ※2 F-1断層開削調査箇所近傍露頭1 (南側) は、下位から、基盤岩、M1ユニット、Tf2ユニット及びM3ユニットが分布する。
- ※3 F-1断層開削調査箇所は、現存しておらず、現有データ (1,2号戸調査時の露頭スケッチ及び写真) から、当該箇所の旧地形面について推定することは難しい。また、開削調査箇所 (南側) においては、標高約51m以上の地層が改変に伴い、消失していることから、当該箇所の旧地形面について推定することは難しい。このような状況ではあるが、いずれの調査箇所においても、開削調査箇所 (北側) と同様、旧地形面を形成していたものと考えられる。

- 開削調査箇所 (北側) 及び追加開削調査箇所において、海水準の一時的な下降時に、シルト混じり砂の薄層が形成される。
- 開削調査箇所 (北側) のうち西部及び中央部において、海水準の一時的な下降時に、Tf2ユニットがM1ユニット、Tf1ユニット及びM2ユニットを侵食して上位に堆積し、F-1断層に関連する小断層上端を侵食する。
- 開削調査箇所 (北側) 及び追加開削調査箇所において、M1ユニット及びTf2ユニットの上面は、連続的で平坦な旧地形面を形成する※3。
- 開削調査箇所 (南側) において、海水準の一時的な下降時に、Ts3aユニット及びTs3bユニットがM1ユニット及びTs2ユニットを侵食して上位に堆積し、F-1断層に関連する小断層上端を侵食する。

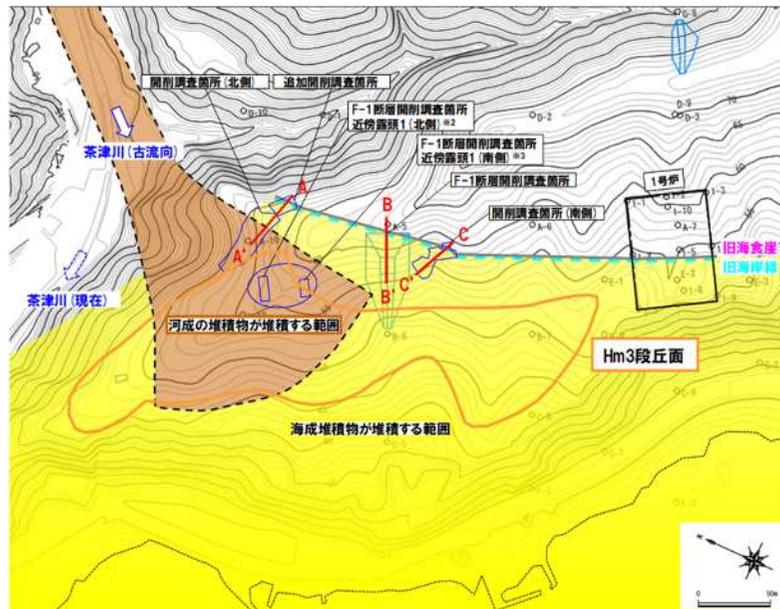
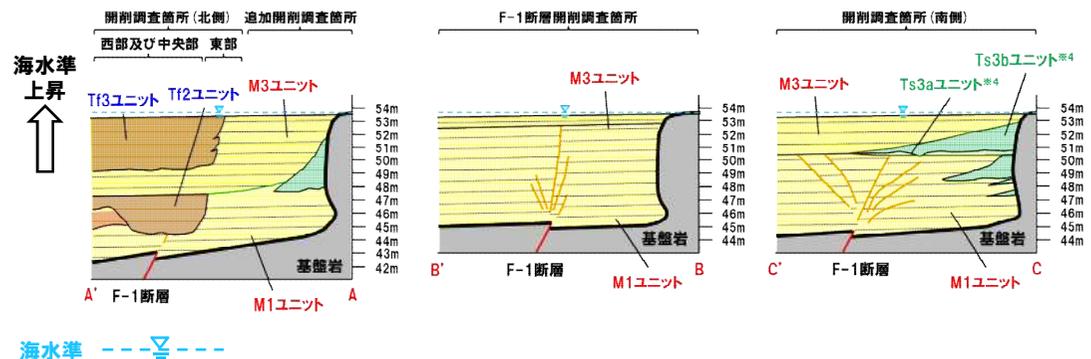
- 海水準上昇に伴い、M3ユニットが堆積し、開削調査箇所(北側)においては、茶津川の流路が通過することで、Tf3ユニットが堆積する。
- ケース2及びケース3の場合は、M3ユニットとTf3ユニットが形成する平坦面がHm3段丘面<sup>※1</sup>となる。

- ※2 F-1断層開削調査箇所近傍露頭1(北側)は、改変のため、標高約50m以上の地質状況が不明であるが、本形成史においては、Tf3ユニットが分布するものと推定した。
- ※3 F-1断層開削調査箇所近傍露頭1(南側)は、改変のため、標高約48m以上の地質状況が不明であるが、本形成史においては、Tf3ユニットが分布するものと推定した。

※4 開削調査箇所(南側)においては、標高約51m以上の地層が改変に伴い、消失していることから、Ts3aユニット及びTs3bユニットの上位層に関する推定を実施しており、Ts3aユニット及びTs3bユニットは、M1ユニットに挟在若しくはM1ユニットとM3ユニットに挟在していたものと推定した(P366~368参照)。本形成史においては、M1ユニットとM3ユニットに挟在していた斜面堆積物として示した。

- 開削調査箇所(北側)において、海水準上昇に伴い、M3ユニットがM1ユニット及びTf2ユニットの上位に堆積し、Tf3ユニットがM3ユニットと指交関係で堆積する。
- F-1断層開削調査箇所において、海水準上昇に伴い、M3ユニットがM1ユニットの上位に堆積する。
- 開削調査箇所(南側)において、海水準上昇に伴い、M3ユニットがM1ユニットの上位に堆積する。

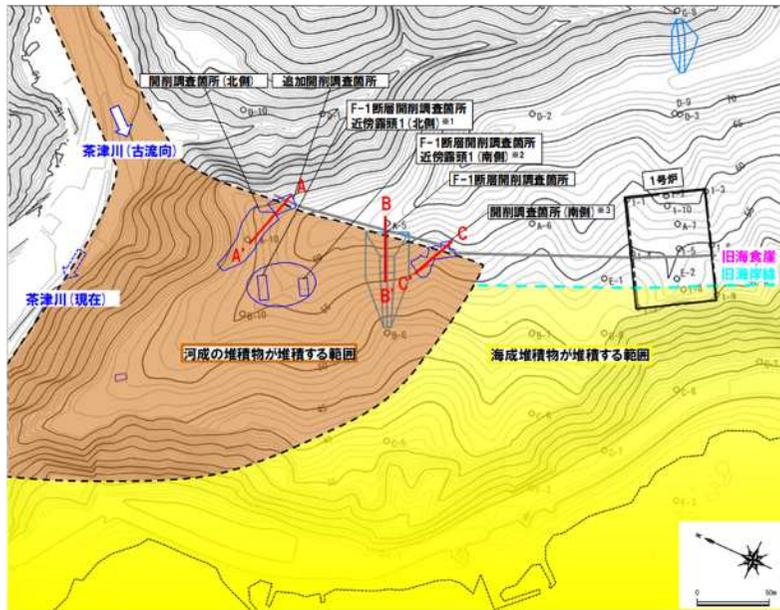
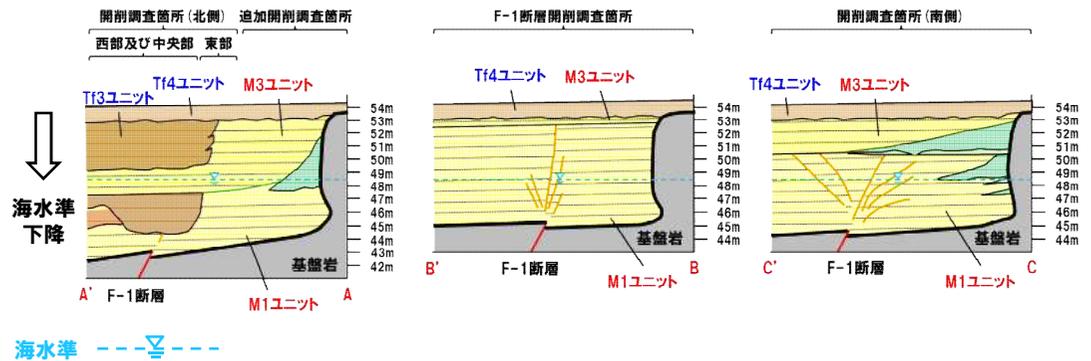
○M1ユニット～M3ユニットを形成した一連の海水準上昇終了以降の海退期に、Tf4ユニットがM3ユニット及びTf3ユニットを侵食して上位に堆積する。

- ※1 F-1断層開削調査箇所近傍露頭1(北側)は、変更のため、標高約50m以上の地質状況が不明であるが、本形成史においては、Tf4ユニットが分布するものと推定した。
- ※2 F-1断層開削調査箇所近傍露頭1(南側)は、変更のため、標高約48m以上の地質状況が不明であるが、本形成史においては、Tf4ユニットが分布するものと推定した。
- ※3 開削調査箇所(南側)においては、標高約51m以上の地層が変更に伴い、消失していることから、Ts3aユニット及びTs3bユニットの上位層に関する推定を実施しており、本調査箇所においても、F-1断層開削調査箇所同様、Tf4ユニットが分布していたものと推定した。

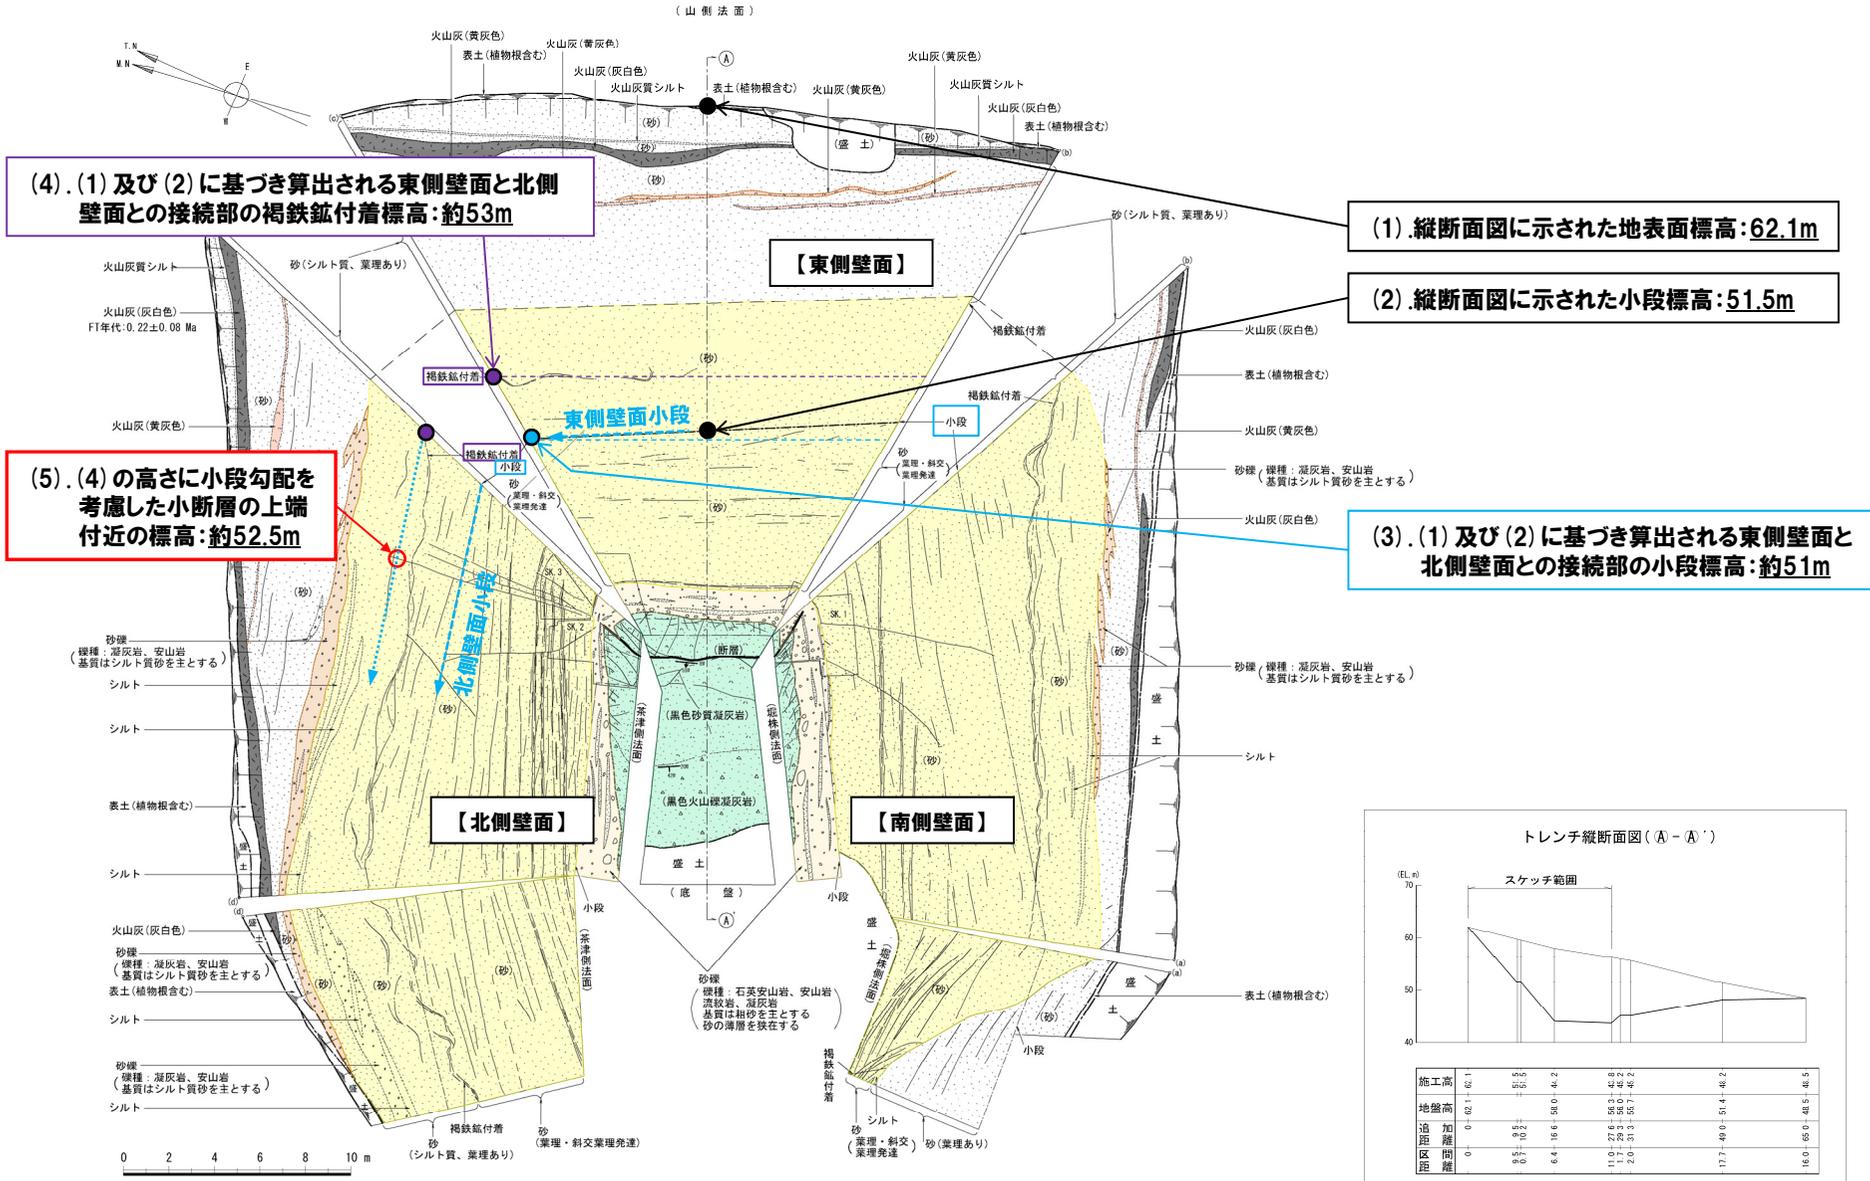
F-1断層露頭スケッチ (昭和57年夏頃作成)

- F-1断層開削調査箇所に認められる小断層は、北側壁面に認められるものが最も高標高まで到達してる。
- F-1断層開削調査箇所の標高に関する情報は、東側壁面中央部の縦断面図 (A-A') に示されているものに限られる。
- このため、縦断面図に記載された地表面標高 (62.1m) 及び小段部標高 (51.5m) に基づき、北側壁面に認められる当該小断層の上端標高を推定した。
- 推定に当たっては、東側壁面から北側壁面に連続する小段及び褐鉄鉱付着箇所に着目した。

- 最も高標高まで到達している小断層の上端は、約52.5mと推定される。

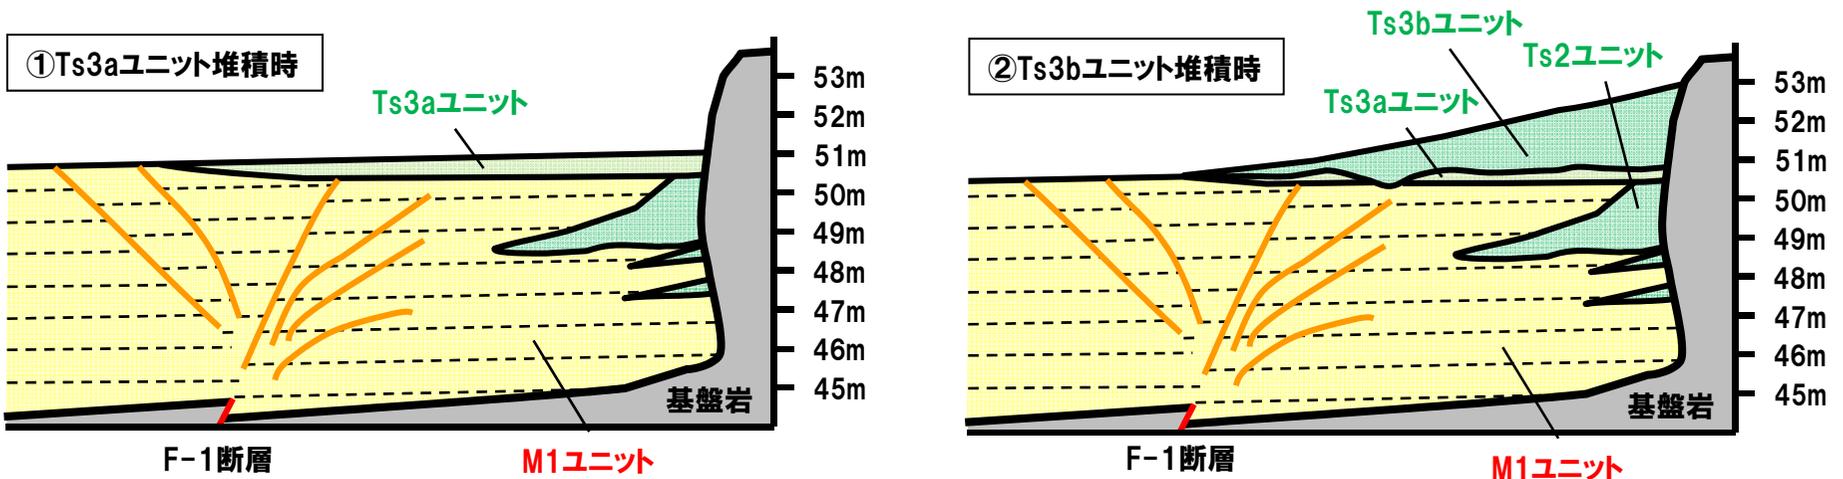
- 開削調査箇所(南側)において、海水準の一時的な下降時に、Ts3aユニット及びTs3bユニットがM1ユニット及びTs2ユニットを侵食して上位に堆積し、F-1断層に関連する小断層上端を侵食する。
- 以下に、Ts3aユニット及びTs3bユニットの堆積状況を示す。

小規模な土砂流により、M1ユニット及びTs2ユニットを侵食して、Ts3aユニットが堆積する。

Ts3aユニット堆積とほぼ同時に、旧海食崖の局所的な崩落により、M1ユニット及びTs3aユニットを侵食して、Ts3bユニットが堆積する。

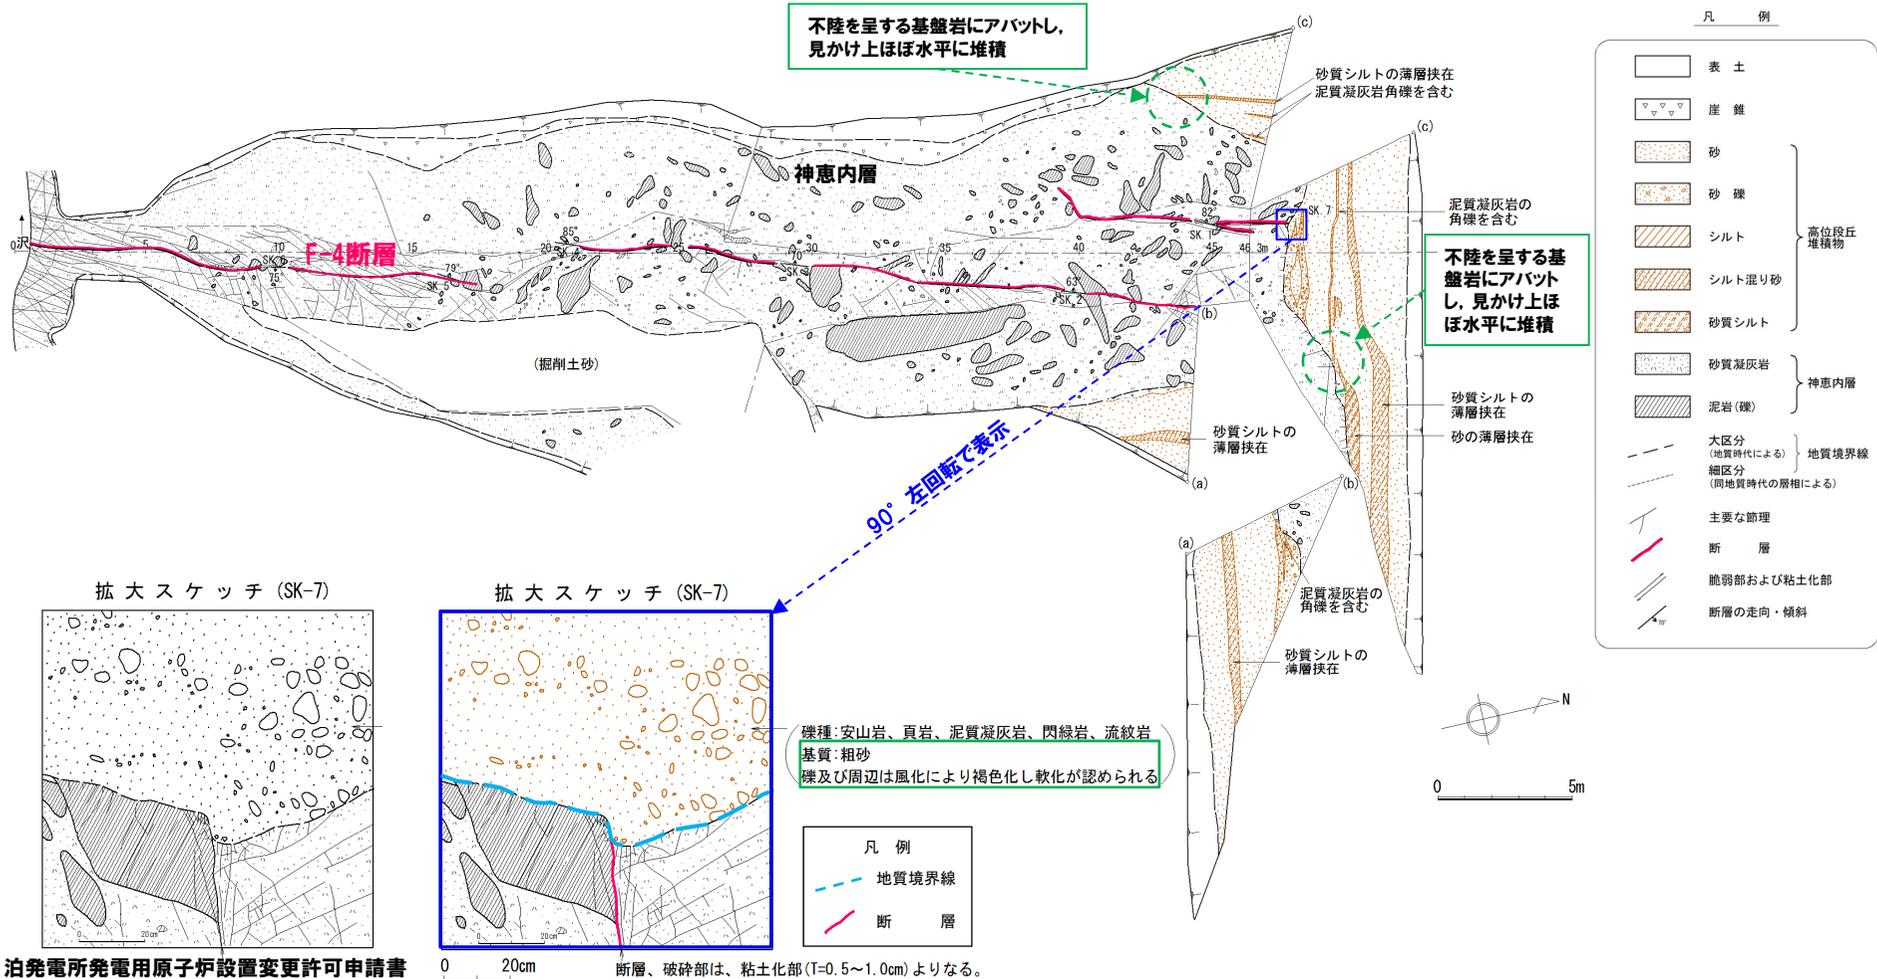
露頭スケッチ (F-4断層開削調査箇所)

- F-4断層開削調査箇所では、基盤岩の上位に、基質が粗砂であり、亜円～亜角礫の風化により褐色化を呈する砂礫層及び砂層が認められる。
- また、砂層中の薄層 (シルト混じり砂層及びシルト層) は、不陸を呈する基盤岩にアバットし、見かけ上ほぼ水平に堆積している。

- 積丹半島西岸において確認される海成堆積物及び陸上堆積物を整理した結果、海成堆積物は、大局的には礫の円磨度が高く、淘汰が良い特徴を有する堆積物であると考えられる(次頁の表の青字参照)。
- F-4断層開削調査箇所に分布する堆積物は、露頭スケッチにおいて、基質は粗砂との記載がなされており(P516参照)、これは淘汰が良いことを示している。

- 積丹半島西岸において確認される海成堆積物及び陸上堆積物の特徴と比較した結果、F-4断層開削調査箇所に分布する堆積物は、淘汰が良いことから、海成堆積物としての特徴を有しているものと考えられる。
- また、当該箇所に分布する堆積物中の薄層(シルト混じり砂層及びシルト層)は、不陸を呈する基盤岩にアバットし、見かけ上ほぼ水平に堆積していることから、海成堆積物としての特徴を有しているものと考えられる(P516参照)。

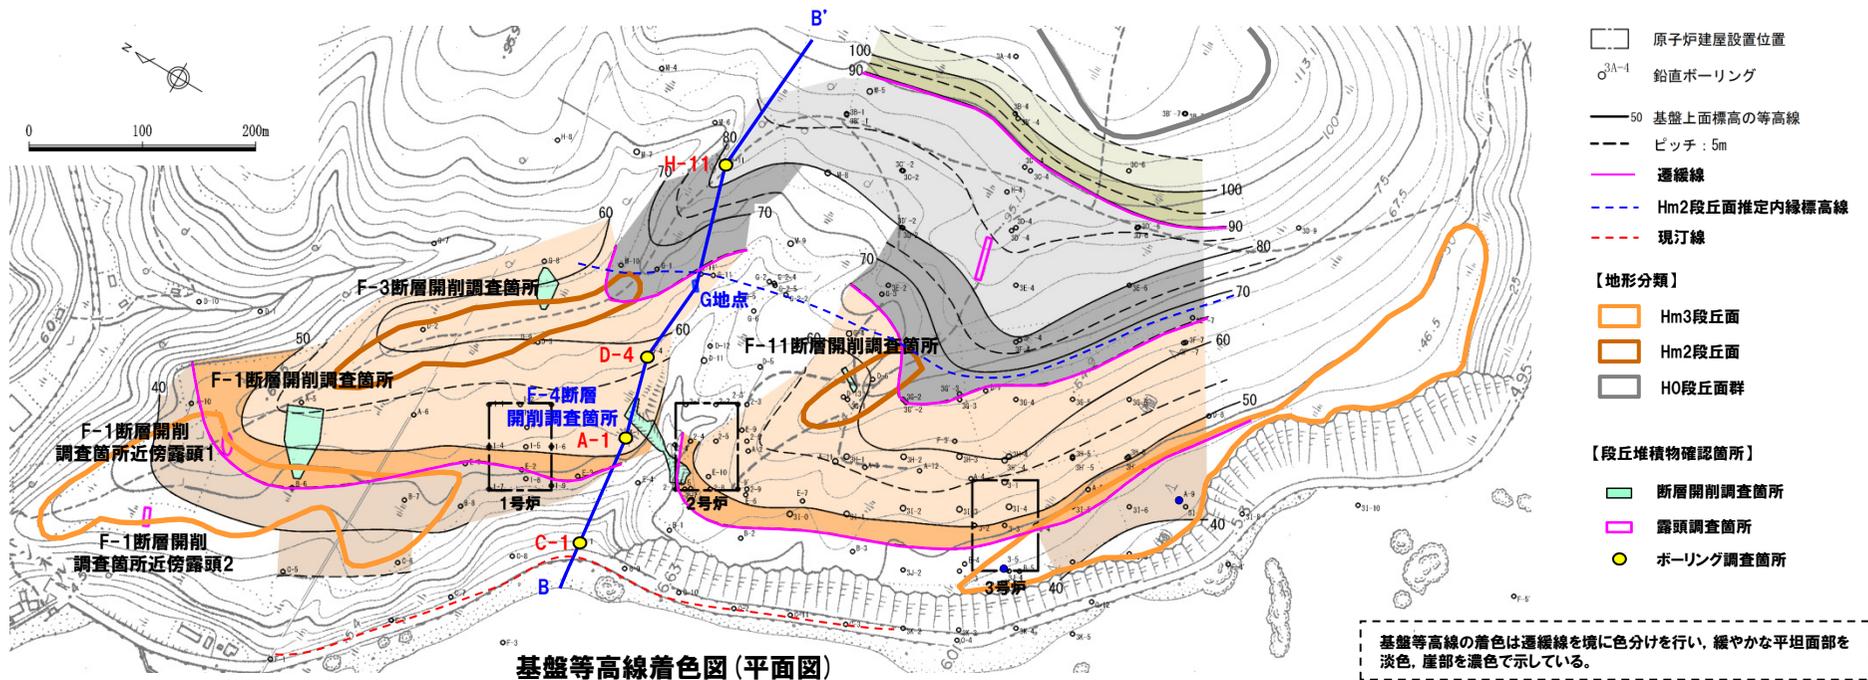
- F-4断層開削調査箇所及びG地点を通り、Hm2段丘面推定内縁標高線及び現汀線と概ね直交する断面図を、既往ボーリング調査による基盤上面標高の情報を用いて作成し、基盤形状を確認した。
- G地点における基盤の上面は緩やかな平坦面を呈しており、本調査箇所連続する。

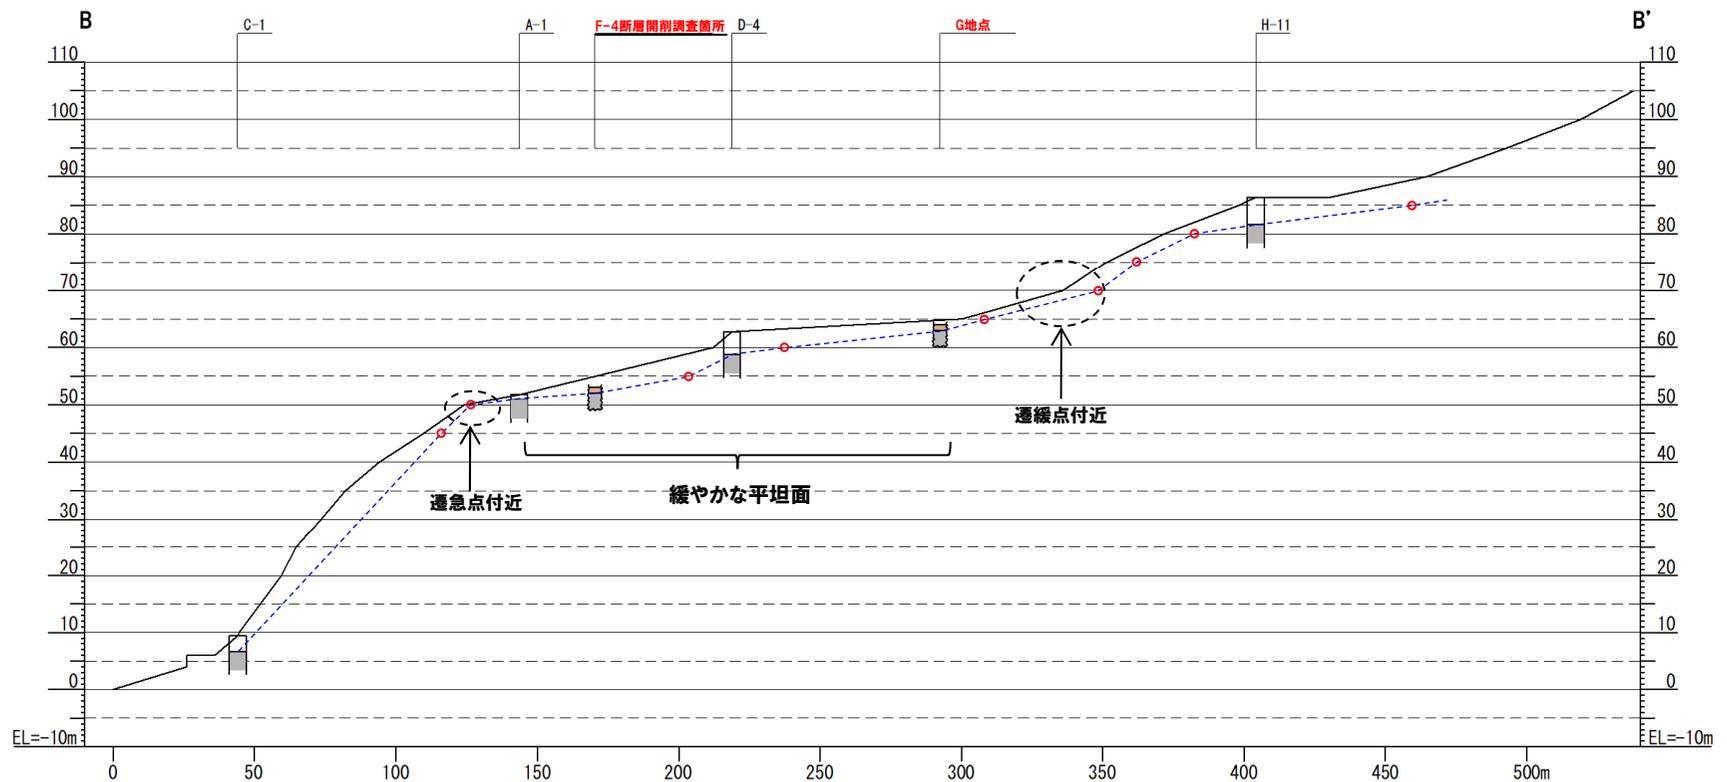
B-B' 断面図

本断面図は縦横比を2:1で表示している。  
 基盤線は、近接する既往ボーリング調査結果を基本とし、近接するボーリングデータが不足する箇所については、基盤上面標高の等高線図を用いて作成した。

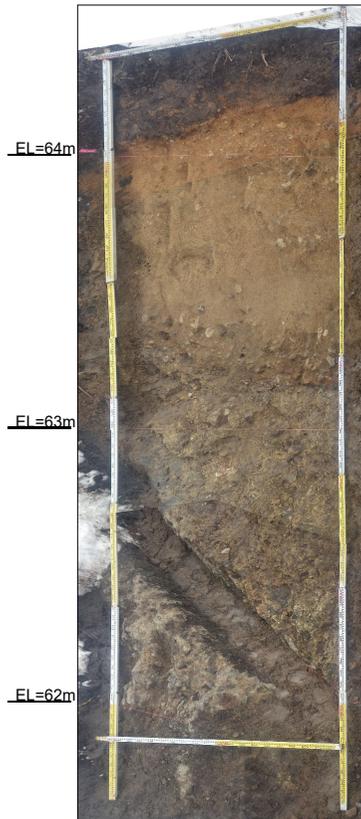
写真 (G地点)

- 基盤岩 (凝灰角礫岩, 上面標高約63m) の上位に, 海成堆積物 (円～垂角礫の風化礫を主体とし, 一部クサリ礫が混じる砂礫層及び中粒～粗粒砂主体の砂層) が認められる。
- 海成堆積物は, 以下の理由から, Hm2段丘堆積物に区分される。
  - ・本調査箇所はHm2段丘面付近に位置する。
  - ・海成堆積物は, MIS9の海成段丘に認定された茶津地点 (A-1トレンチ) におけるHm2段丘堆積物 (基盤上面標高約62m) と標高が同程度である。
  - ・基盤岩は緩やかな平坦面を有する。
- 本調査箇所は道路造成に伴う改変により, Hm2段丘堆積物を含む上位の地層が消失している状況である。
- 明瞭な火山灰を含む地層は認められない。

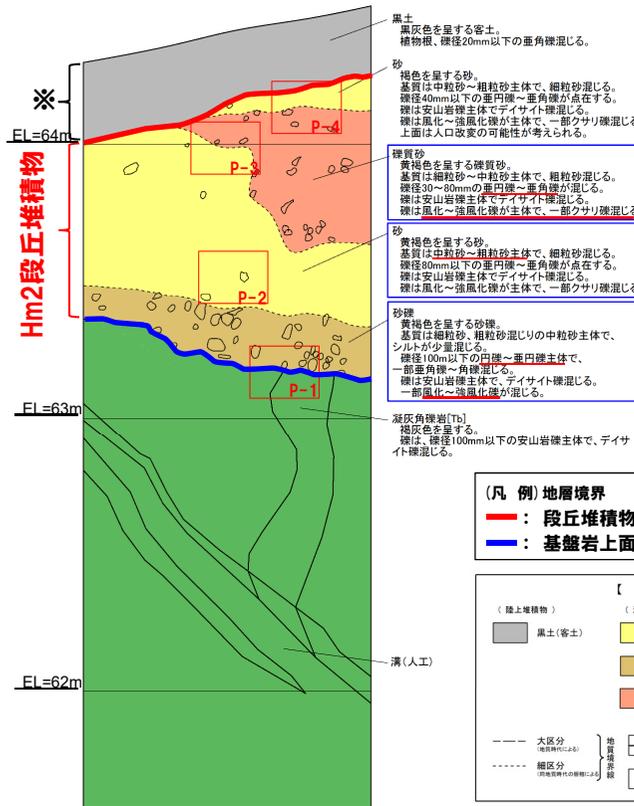
スケッチ (G地点)

【凡例】地層境界  
 赤線: 段丘堆積物上面  
 青線: 基盤岩上面

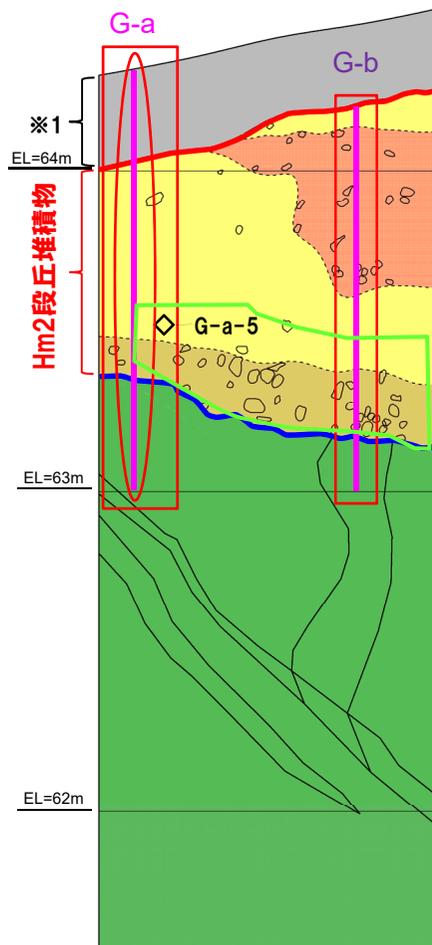
スケッチ (G地点)

(凡例) 地層境界  
 赤線: 段丘堆積物上面  
 青線: 基盤岩上面

(凡例) 調査項目  
 紫線: 測線 (G-a, G-b)  
 緑線: 礫種・礫の形状調査箇所  
 赤線: 火山ガラスの屈折率測定・主成分分析重鉱物の屈折率測定  
 菱形: 粒度分析実施箇所  
 赤線: 帯磁率測定実施箇所※2

※2 帯磁率測定は、測線において、鉛直方向に10cm間隔で実施。

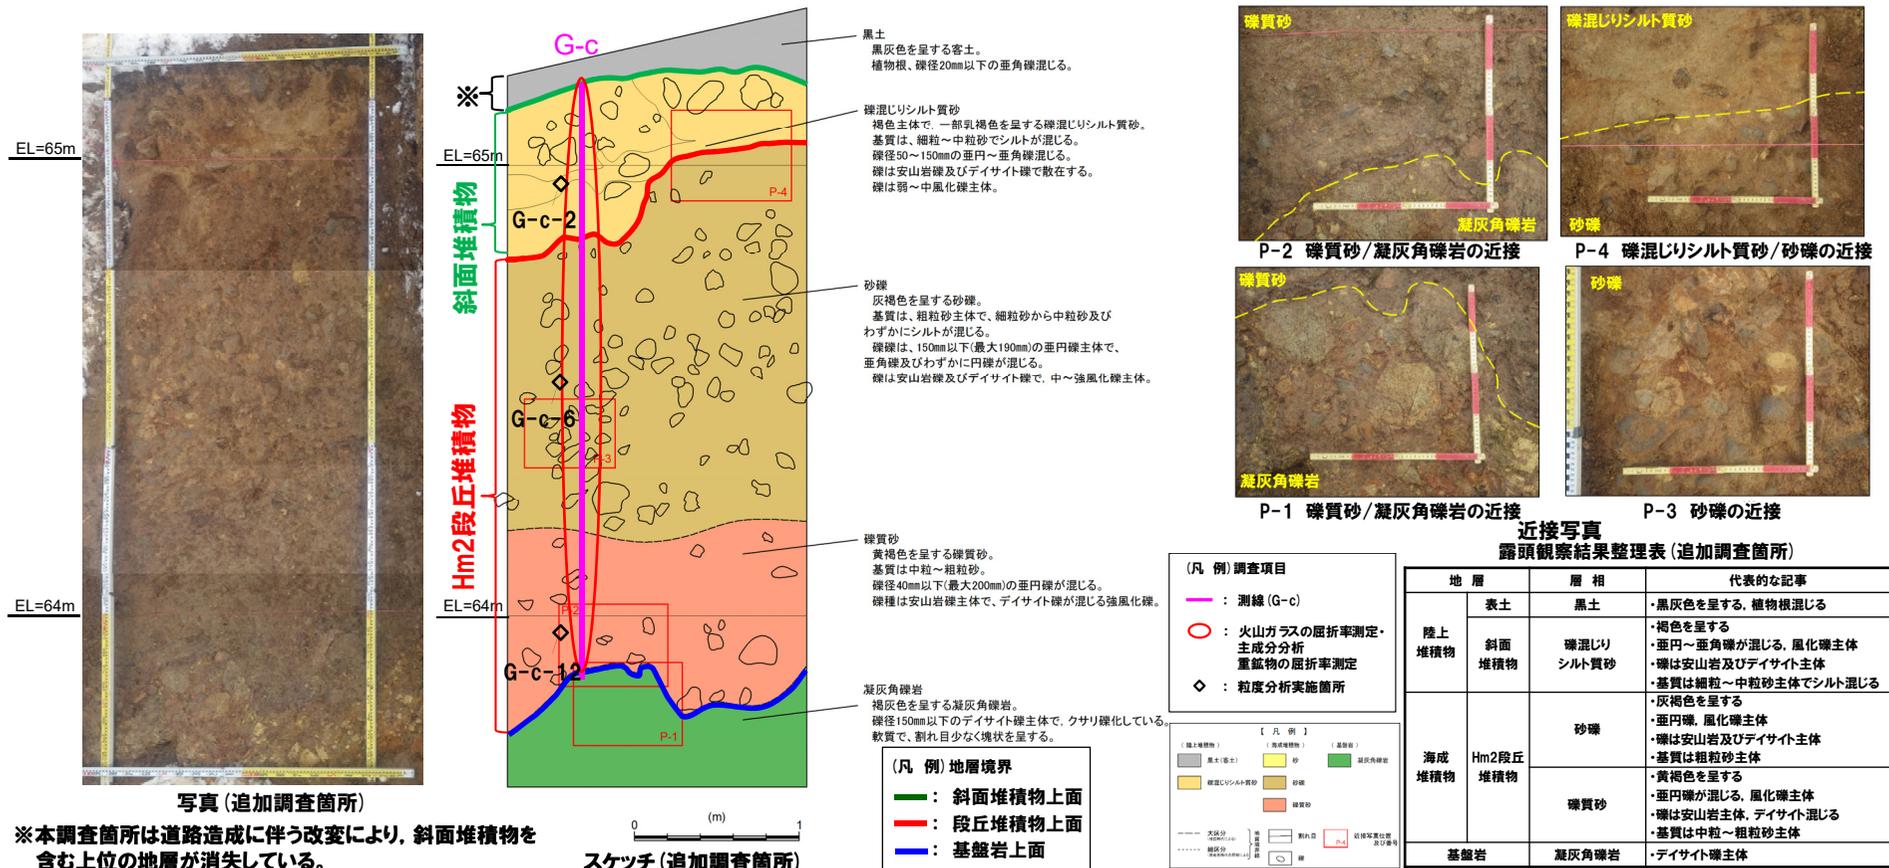
- G地点については観察範囲が限られていることから、G地点の汀線方向(南東側)において、追加のはぎとり調査を実施し、基盤岩の連続性を確認した。
- 追加のはぎとり調査の結果、汀線方向に平坦な基盤が連続していることを確認した(次頁参照)。
- 追加調査箇所においては、基盤岩(凝灰角礫岩、上面標高約64m)の上位に、海成堆積物(亜円礫の風化礫を主体とする礫質砂層及び砂礫層)及び陸上堆積物(礫混じりシルト質砂層)が認められる。
- 海成堆積物は、G地点におけるHm2段丘堆積物と層相が調和的であり、同程度の標高に分布することから、Hm2段丘堆積物に区分される。
- Hm2段丘堆積物の上位の礫混じりシルト質砂層は、基質にシルトが混じり、下位のHm2段丘堆積物を削り込んで堆積していることから、斜面堆積物に区分される。
- 本調査箇所は道路造成に伴う改変により、斜面堆積物を含む上位の地層が消失している状況である。

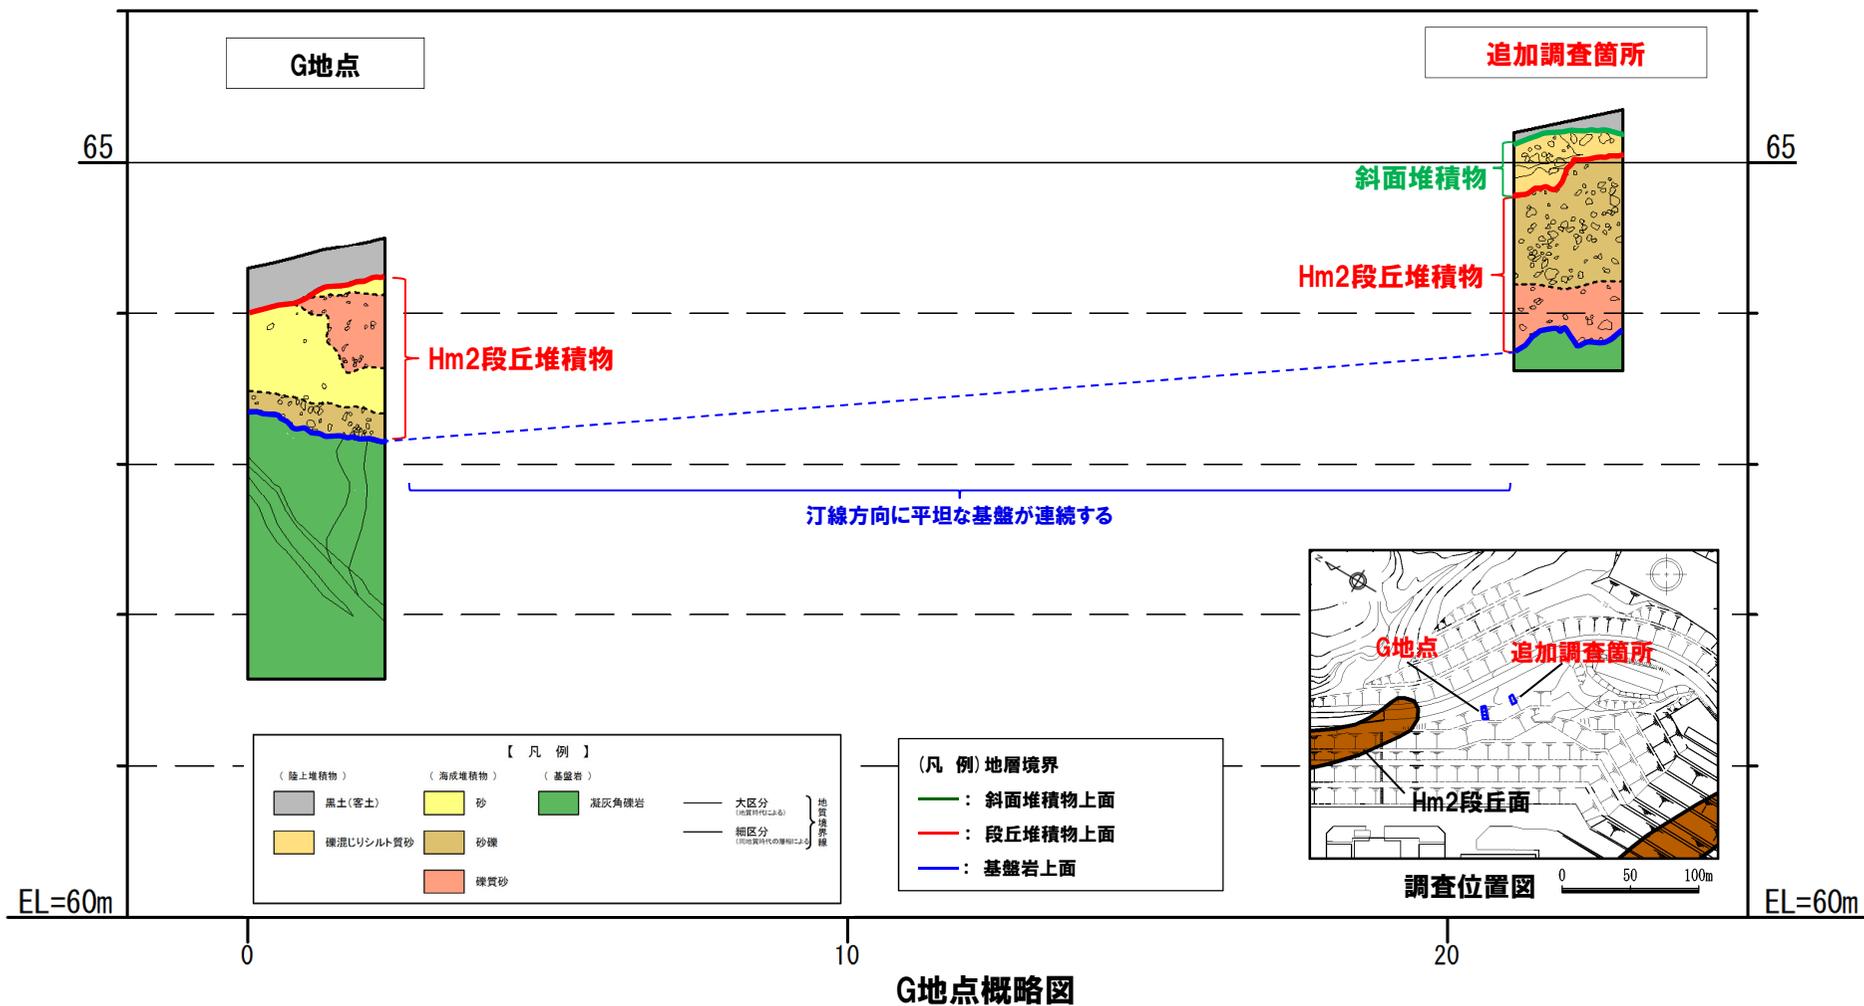
○追加のはぎとり調査の結果、汀線方向に平坦な基盤が連続していることを確認した。

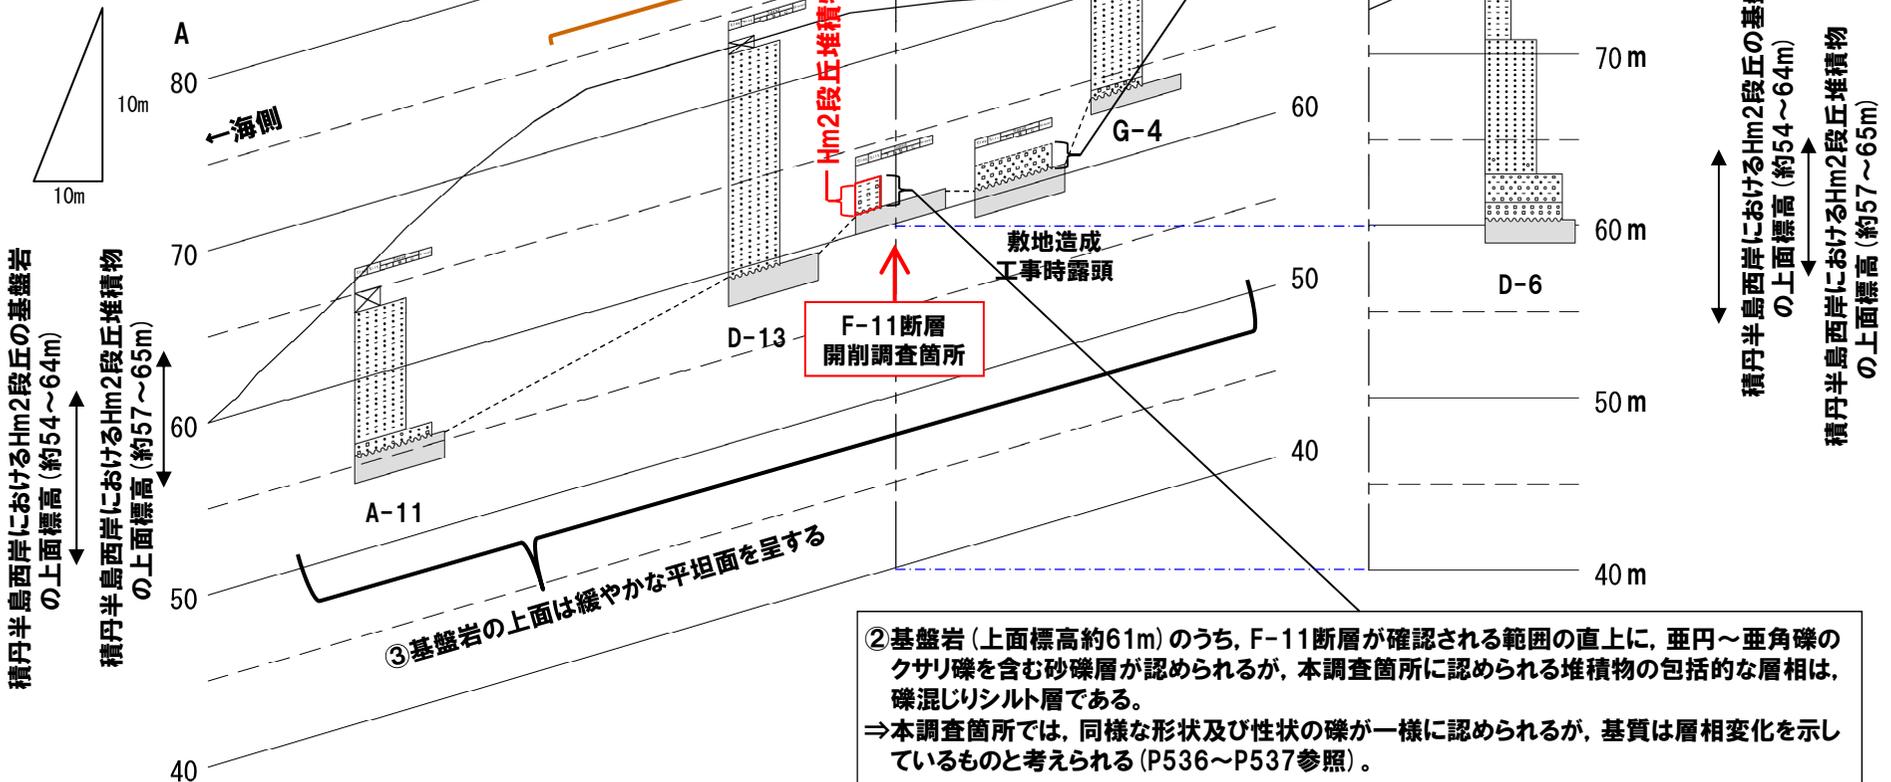
④基盤岩(上面標高約61m)の上位に、亜円~垂角礫のクサリ礫を含む砂礫層が認められるが、F-11断層が確認される範囲の直上では、基質が赤褐色シルトである。  
 ⇒本露頭では、同様な形状及び性状の礫が一様に認められるが、基質は層相変化を示しているものと考えられる(P538~P540参照)。

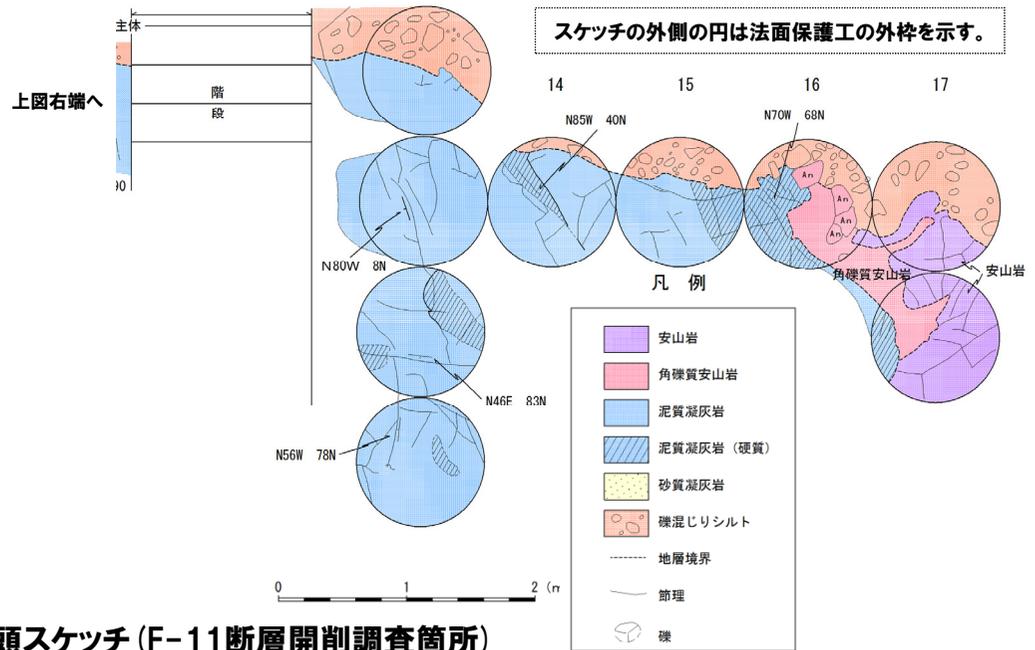
露頭スケッチ (F-11断層開削調査箇所)

- F-11断層開削調査箇所は、空中写真判読で抽出されたHm2段丘面に位置する。
- 当該箇所において開削調査を実施している。
- 本調査箇所では、基盤岩（上面標高約61m）のうち、F-11断層が確認される範囲の直上に、亜円～亜角礫のクサリ礫を含む砂礫層が認められる（次頁参照）が、本調査箇所に認められる堆積物の包括的な層相は、礫混じりシルト層である。
- このため、本調査箇所に認められる堆積物の層相は、同様な形状及び性状の礫が一様に認められるが、基質は層相変化を示しているものと考えられる。

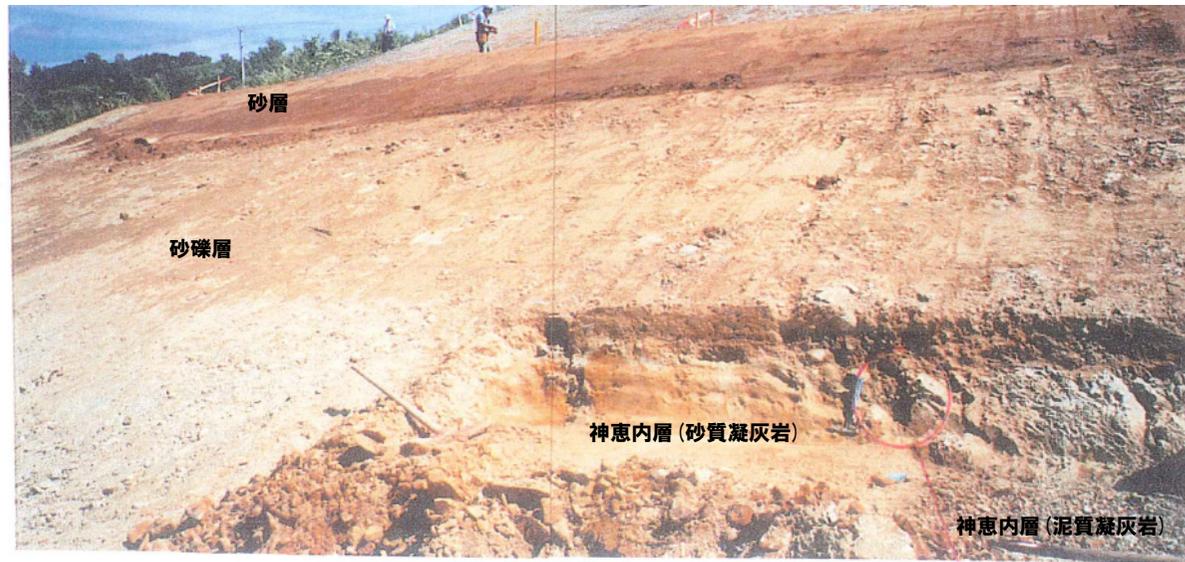
全景写真 (敷地造成工事時露頭)

- F-11断層開削調査箇所付近に位置する敷地造成工事時露頭において、露頭観察を実施している。
- 本露頭では、基盤岩 (上面標高約61m) の上位に、亜円～亜角礫のクサリ礫を含む砂礫層が認められるが、F-11断層が確認される範囲の直上では、基質が赤褐色シルトである (P540参照)。
- このため、本露頭に認められる堆積物の層相は、同様な形状及び性状の礫が一様に認められるが、基質は層相変化を示しているものと考えられる。

標高：約61m

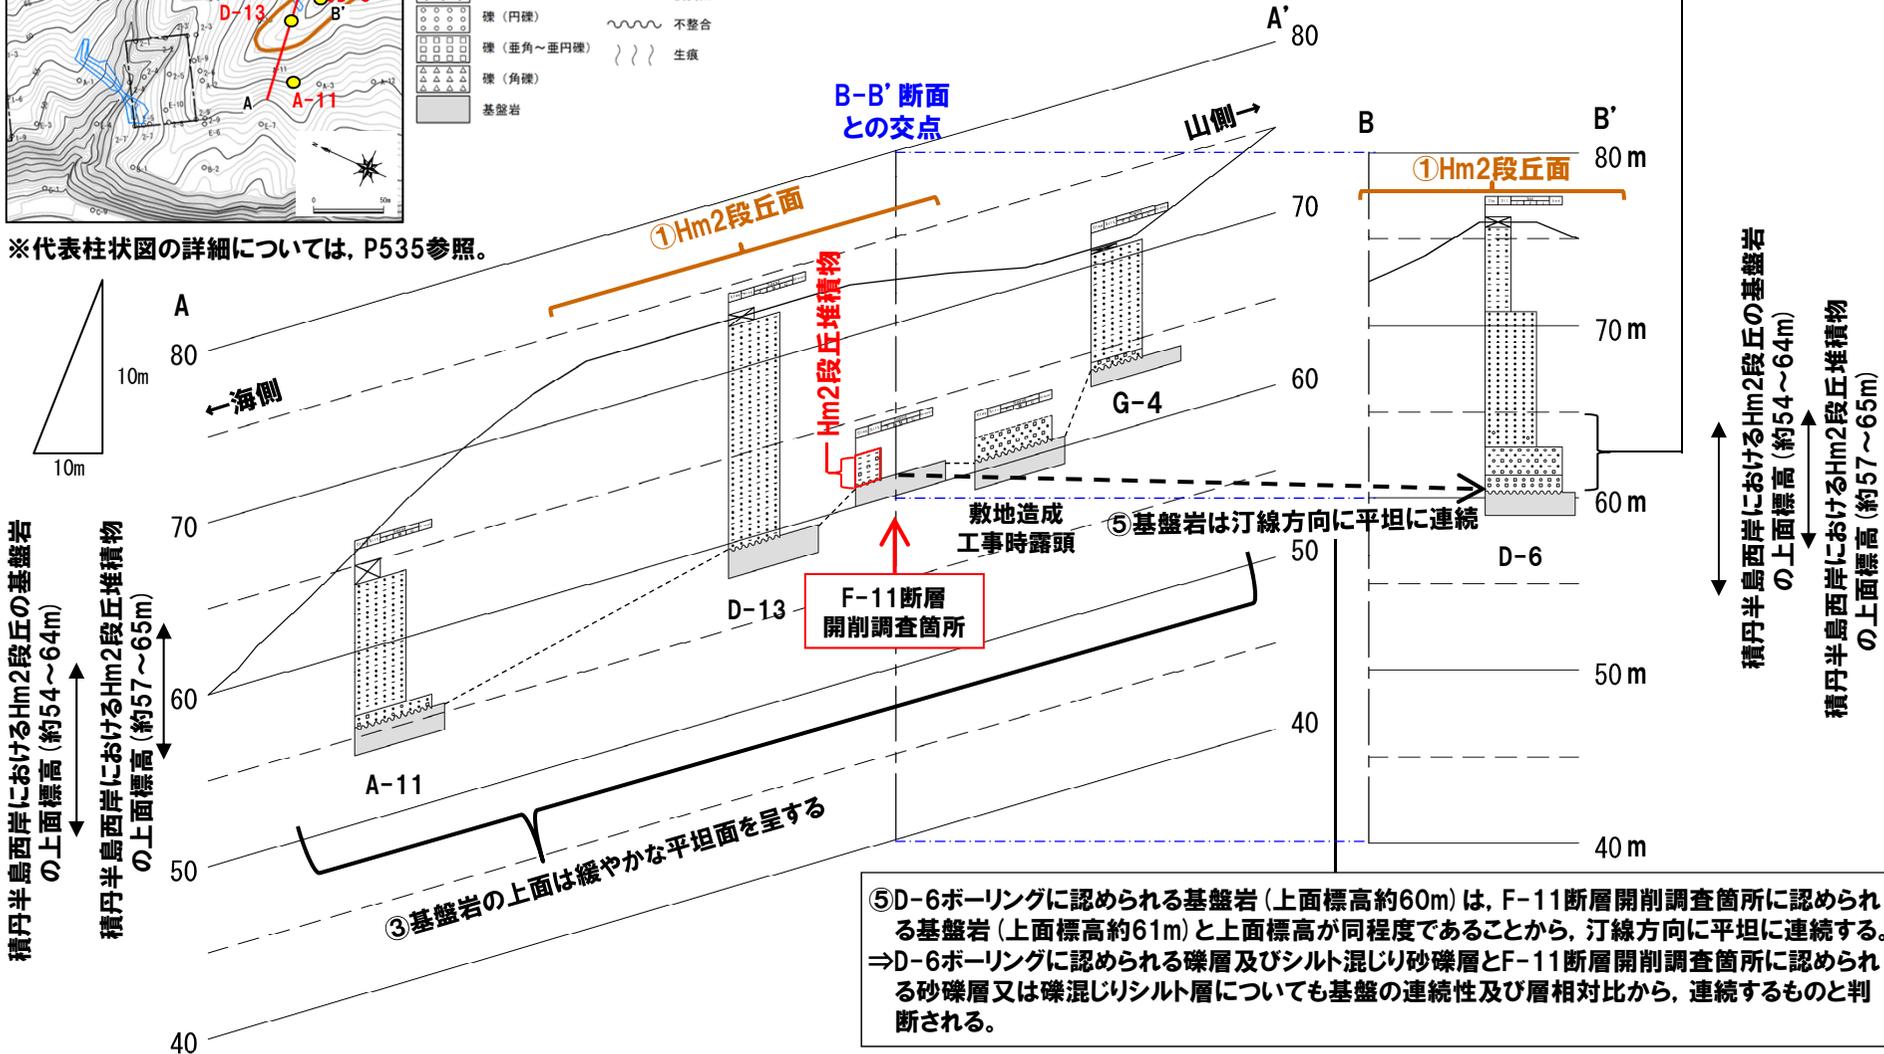
⑥Hm2段丘面上に位置し、平坦な基盤岩の上に礫層及びシルト混じり砂礫層、その上位に円礫が点在し、相対的にシルト分の混入が少ない砂層が認められる。  
 ⇒一連の海水準上昇に伴う海成段丘堆積物の一般的な層相 (基底礫層の上に淘汰の良い砂層が分布) を示しているものと考えられる (P550~P551参照)。

⑤D-6ボーリングに認められる基盤岩 (上面標高約60m) は、F-11断層開削調査箇所に認められる基盤岩 (上面標高約61m) と上面標高が同程度であることから、汀線方向に平坦に連続する。  
 ⇒D-6ボーリングに認められる礫層及びシルト混じり砂礫層とF-11断層開削調査箇所に認められる砂礫層又は礫混じりシルト層についても基盤の連続性及び層相対比から、連続するものと判断される。

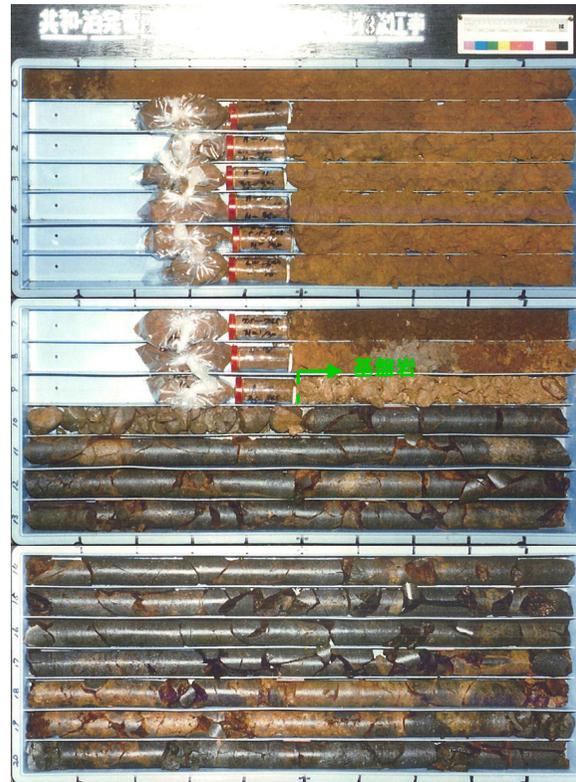
コア写真 (A-11: 深度0~21m)

- 本ボーリングでは、基盤岩 (上面標高約56m) の上位に、礫混じり砂層、シルト質砂層及び粘土質砂層が認められる。
- なお、本ボーリングは、1,2号炉調査時に実施したものである。

A-11		孔口標高 65.03m 掘進長 140.00m		色		記 事
標 尺	標 高	深 度	柱 状	地 質	調 査	
(m)	(m)	(m)	図	名	調	事
1	65.03	1.00		粘土質砂		径5cm以下の細礫を含む。
2						シルト及び砂質シルトの層層を挟む。
3						深度3.70m以下 細礫 (径7cm以下) が存在する。
4				シルト質砂		
5						
6						
7						
8						
9	56.78	5.75		礫混り砂	茶褐	径5cm以下の重礫~円礫を主とする。
10	56.53	9.50				深度 9.50~10.00m 著しく風化変質が認められ、土砂状を呈する。
11		10.00		礫混り砂		深度 10.00~10.50m 風化変質による礫の風化が認められ、 礫は比較的小さい。
12		10.50				深度 10.50~37.15m 比較的割れ目が多い。
13						
14						
15				硬山岩礫層		
16						
17						
18						
19						
20						
21
