# 5.2.3 F-1断層の活動性評価

## **6. F-4断層及びF-11断層の活動性評価**

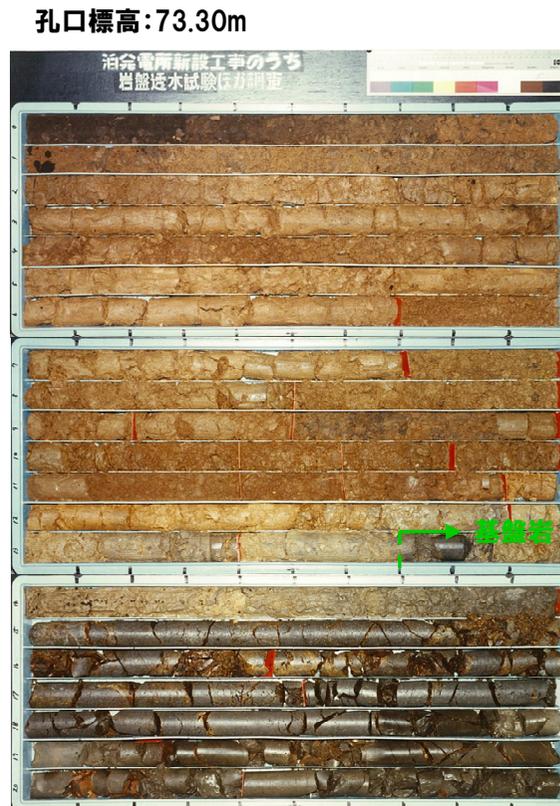
コア写真 (D-13:深度0~21m)

- 本ボーリングでは、基盤岩(上面標高約60m)の上位に、シルト質砂層が認められる。
- なお、本ボーリングは、1,2号炉調査時に実施したものであり、F-11断層開削調査箇所と同一のHm2段丘面に位置する。

D-13		孔口標高 73.30m 掘進長 76.00m		記	
標	深	柱	地	色	事
尺	度	状	質		
(m)	(m)	図	名	調	
1	72.60	0.70		黒砂	腐植土混じり黒褐色を呈する。
2					黒砂～黄褐色を呈するシルトが混じる中粒砂。
3					
4					
5					
6			シルト質砂		
7					
8			基砂 黄砂		
9					
10					
11					
12					深度 11.90~12.70m:シルト分多い。
13					
14	59.60	13.70	凝灰岩	黄砂 粗灰	黄砂～粉灰色を呈する凝灰岩。 風化変質が著しく、土砂状を呈する。
15	58.30	15.00			黒色を呈する角礫質安山岩。 斜長石の顕晶が認められ、風状を呈する。 深度 15.00~15.12m:角礫化。 深度 16.00~17.50m:割れ目沿いに風化による褐色化が認められる。
16			角礫質安山岩	黒	
17	56.00	17.50			黒色を呈する安山岩。 割れ目が多く、割れ目沿いに風化による褐色化が認められる。
18	54.63	18.63	安山岩	黒	
19					暗褐色を呈する凝灰岩。 シルト質で微細角礫種を呈する。 割れ目が発達し、割れ目沿いに風化による褐色化が認められる。
20			凝灰岩	暗褐色	
21	52.40	20.00

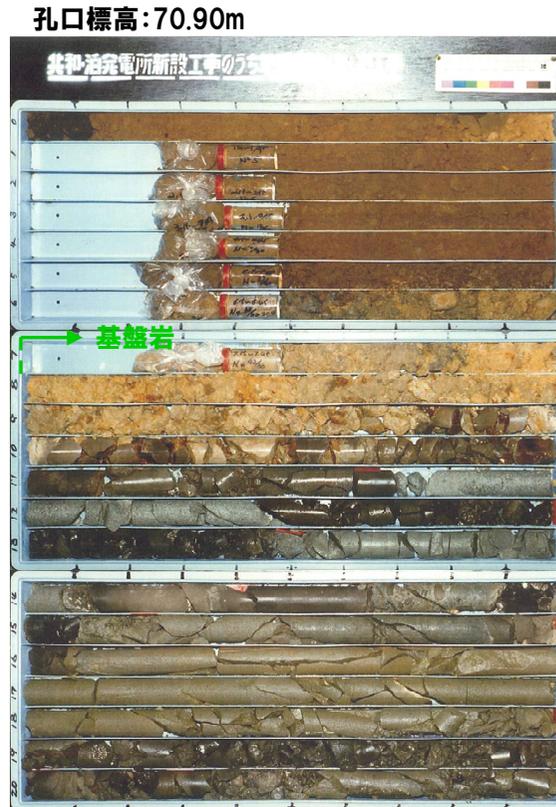
コア写真 (G-4:深度0~21m)

- 本ボーリングでは、基盤岩(上面標高約64m)の上位に、シルト混じり砂礫層及びシルト質砂層が認められる。
- なお、本ボーリングは、1,2号炉調査時に実施したものである。

G-4		孔口標高 70.90m 掘進長 145.00m				
標尺	標高	深度	柱状	地質	色調	記
(m)	(m)	(m)	図	名	調	事
1	70.90	0.10			黄褐色	黄褐色の粘土。 黄褐色を呈するシルトが混入する中粒砂。 均一で泥人物が比較的少ない。
2				シルト質砂	茶褐	下位に向かって固結度が増す。
3						
4						
5						
6						
7	64.40	6.50		シルト混じり砂礫	黄褐色	黄褐色を呈するシルトがわずかに混入する砂礫。径1~2cmの礫石が散在する。
8	63.90	7.00			黄褐色	黄褐色を呈する凝灰岩。風化変質により、凝灰岩の土状性を呈する。
9						
10	61.10	9.80		凝灰岩	黄褐色	黄褐色を呈する凝灰岩。風化変質により、凝灰岩の土状性を呈する。
11						
12	59.20	11.70			黄褐色	黄褐色を呈する凝灰岩。風化変質により、凝灰岩の土状性を呈する。
13	58.00	12.90			黄褐色	黄褐色を呈する凝灰岩。風化変質により、凝灰岩の土状性を呈する。
14	57.00	13.90			黄褐色	黄褐色を呈する凝灰岩。風化変質により、凝灰岩の土状性を呈する。
15	56.00	14.90			黄褐色	黄褐色を呈する凝灰岩。風化変質により、凝灰岩の土状性を呈する。
16	55.00	15.90			黄褐色	黄褐色を呈する凝灰岩。風化変質により、凝灰岩の土状性を呈する。
17	54.00	16.90			黄褐色	黄褐色を呈する凝灰岩。風化変質により、凝灰岩の土状性を呈する。
18						下位に向かって粒径が大きくなる。
19						深度 19.10~20.40m, 21.35m : 黄褐色の礫を挿入する。
20						深度 16.30~16.80m, 19.50m, 20.75m, 21.30m : 礫れ目に凝結が認められる。
21

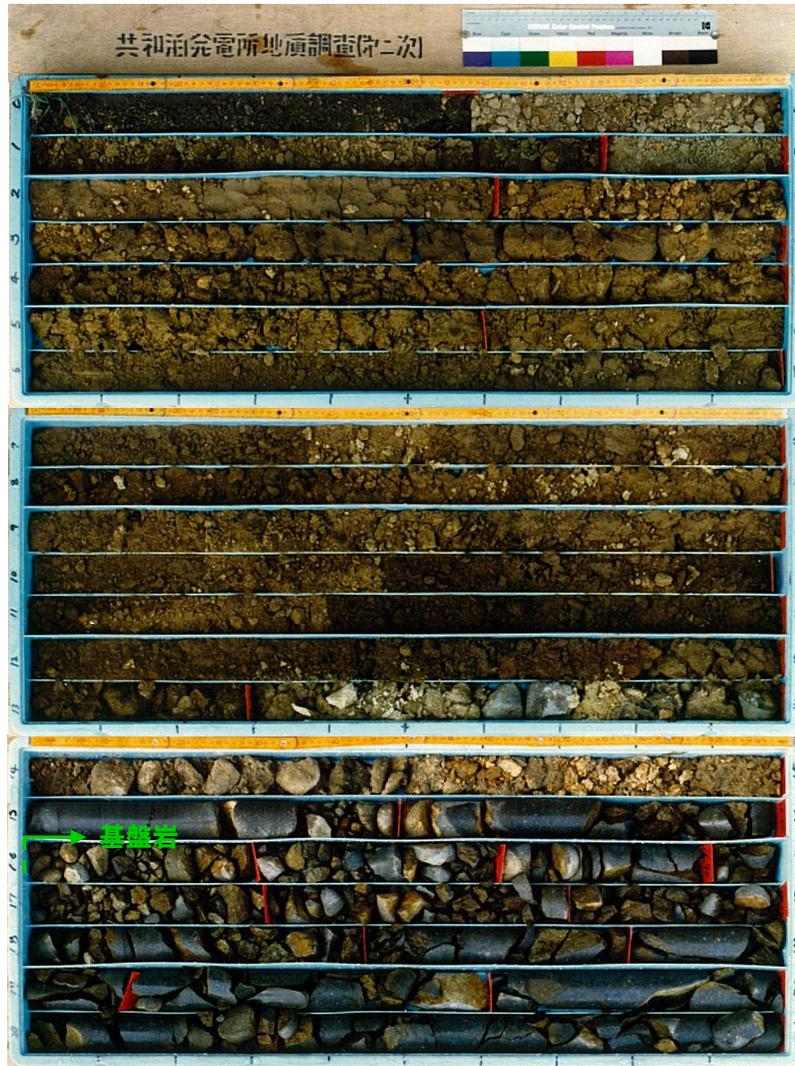
コア写真 (D-6: 深度0~21m)

- 本ボーリングでは、基盤岩(上面標高約60m)の上位に、礫層、シルト混じり砂礫層、砂層及び砂質シルト層が認められる。
- シルト混じり砂礫層を覆う砂層の下部(標高約63~65m)には、円礫が点在する状況が認められる。
- また、砂層の上部(標高約65~71m)には、シルト分の混入が多い状況が認められる。
- なお、本ボーリングは、1,2号炉調査時に実施したものであり、F-11断層開削調査箇所と同一のHm2段丘面に位置する。

標尺 (m)	標高 (m)	深度 (m)	柱状図	地質名	色調	記
	75.71	0.80		腐植土	黒褐色	草根混じる。
1						深度 0.80~2.00m : ほぼ均一。
2						深度 2.00~5.50m : ほぼ均一で粘性やや弱い。
3				砂質シルト	褐	
4						
5		5.50				
6						
7						
8						
9				砂	黄褐色	所々シルト分の混入多い。
10						
11		11.40				
12						深度 12.50付近 門線点存在。
13		13.30				深度 12.80~13.30m : 最大30mm程度塊混入。
14				シルト混り砂礫	灰褐色	塊径最大7cm。
15		15.00				
16		16.00		礫	黄褐色	安山岩礫。
17						稜角。雑質。多量多く、コア碎片化する。亀裂面には褐色の酸化鉄薄く付着する。
18				安山岩	粗灰	
19						
20						深度 20.20~20.35m : 火山礫凝灰岩の礫を含む。
21

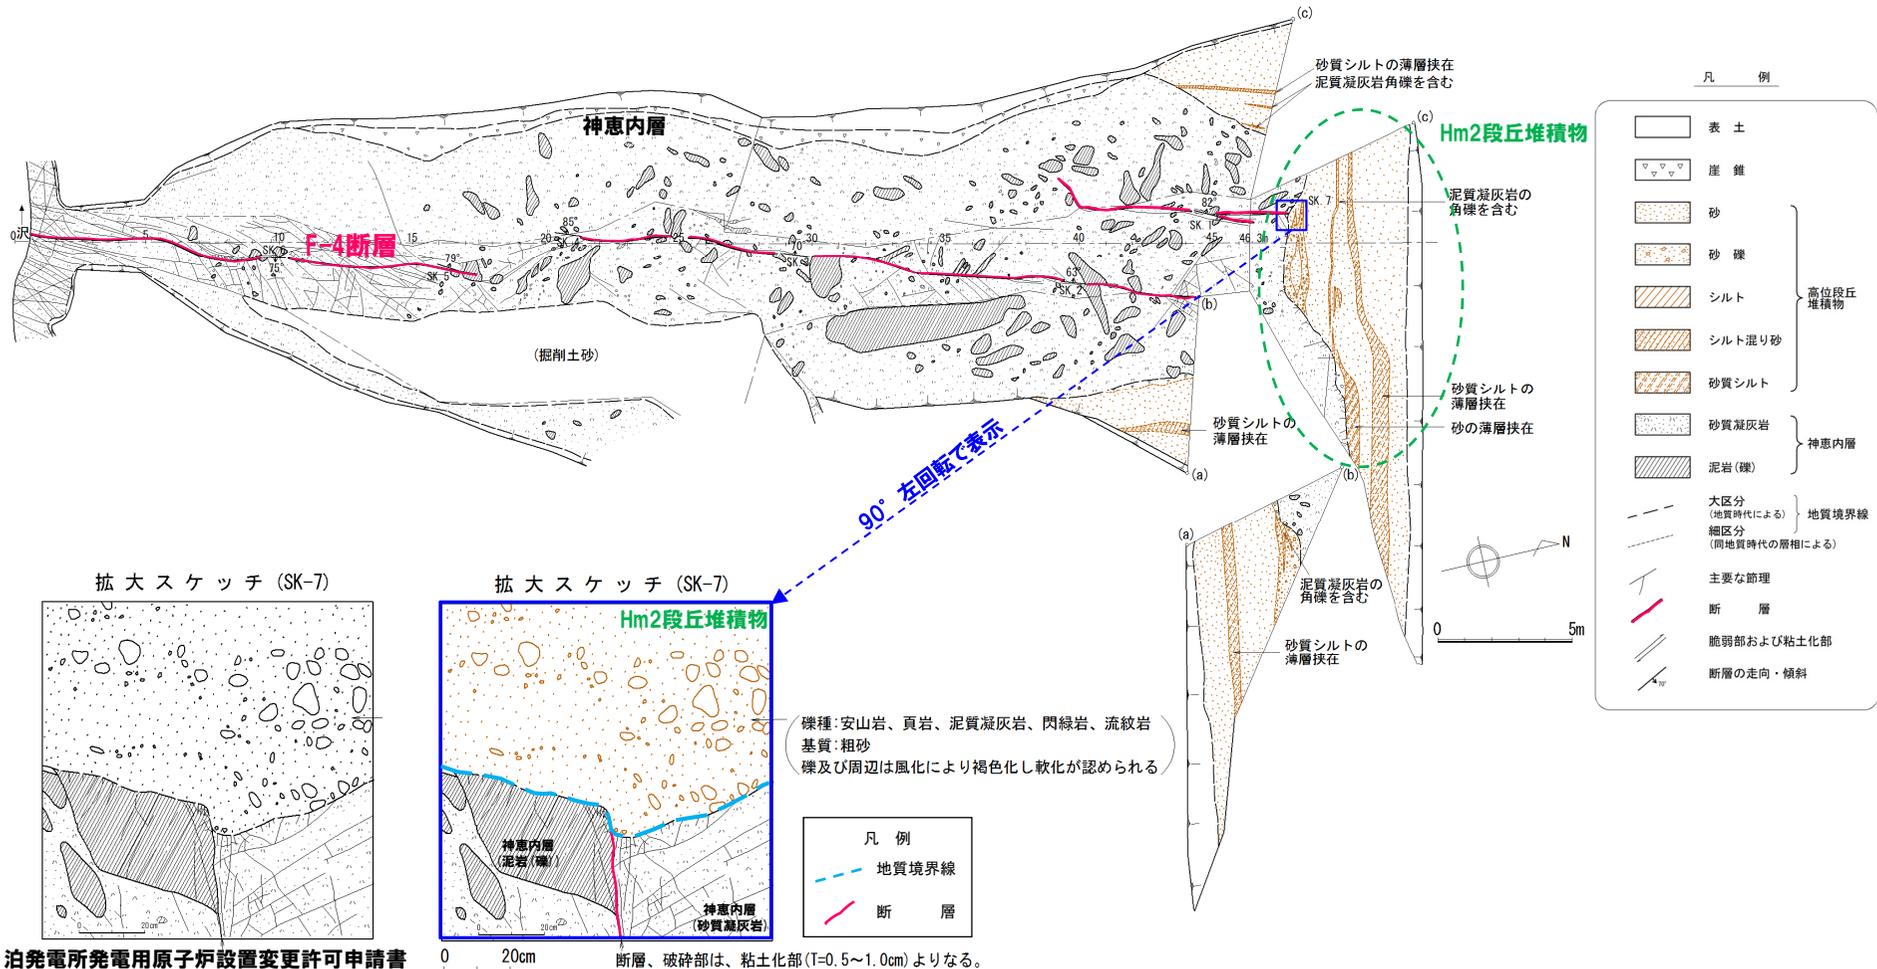
### F-4断層露頭スケッチ

- Hm2段丘堆積物に変位・変形は認められないことから、F-4断層に後期更新世以降の活動は認められない。

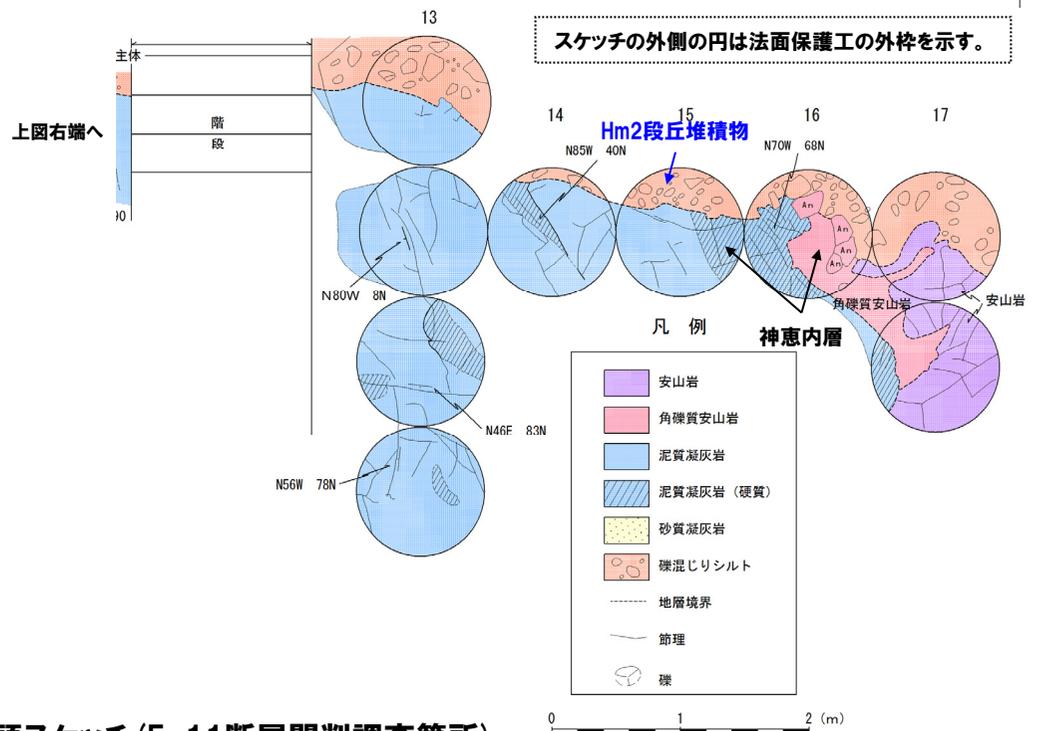
露頭スケッチ(F-11断層開削調査箇所)

○F-11断層開削調査箇所では、基盤岩(神恵内層)の上位にHm2段丘堆積物※(亜円～亜角礫のクサリ礫を含む砂礫層及び礫混じりシルト層)が認められる。

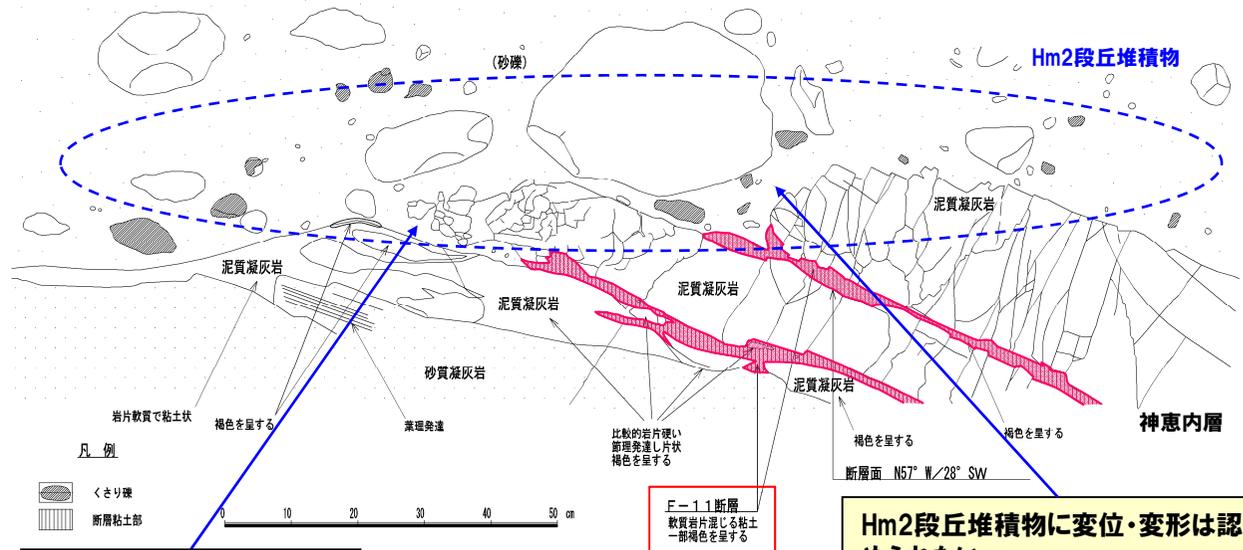
露头拡大スケッチ

Hm2段丘堆積物の堆積状況に乱れは認められない。

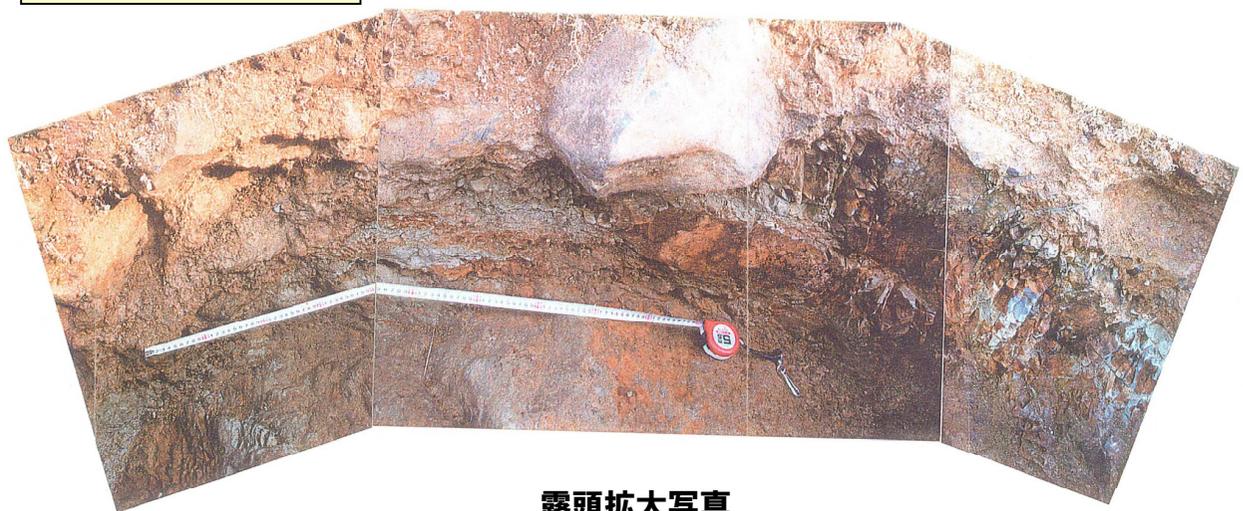
露头拡大写真

- Hm2段丘堆積物に変位・変形が認められないことから、F-11断層に後期更新世以降の活動は認められない。

Hm2段丘堆積物に変位・変形は認められない。
