泊発電所3号炉 地盤(敷地の地質・地質構造)に関するコメント回答

(補足説明資料)

令和2年12月17日
北海道電力株式会社

1. F-1断層の活動性評価に関する各種観察・分析・測定結果(データ集)

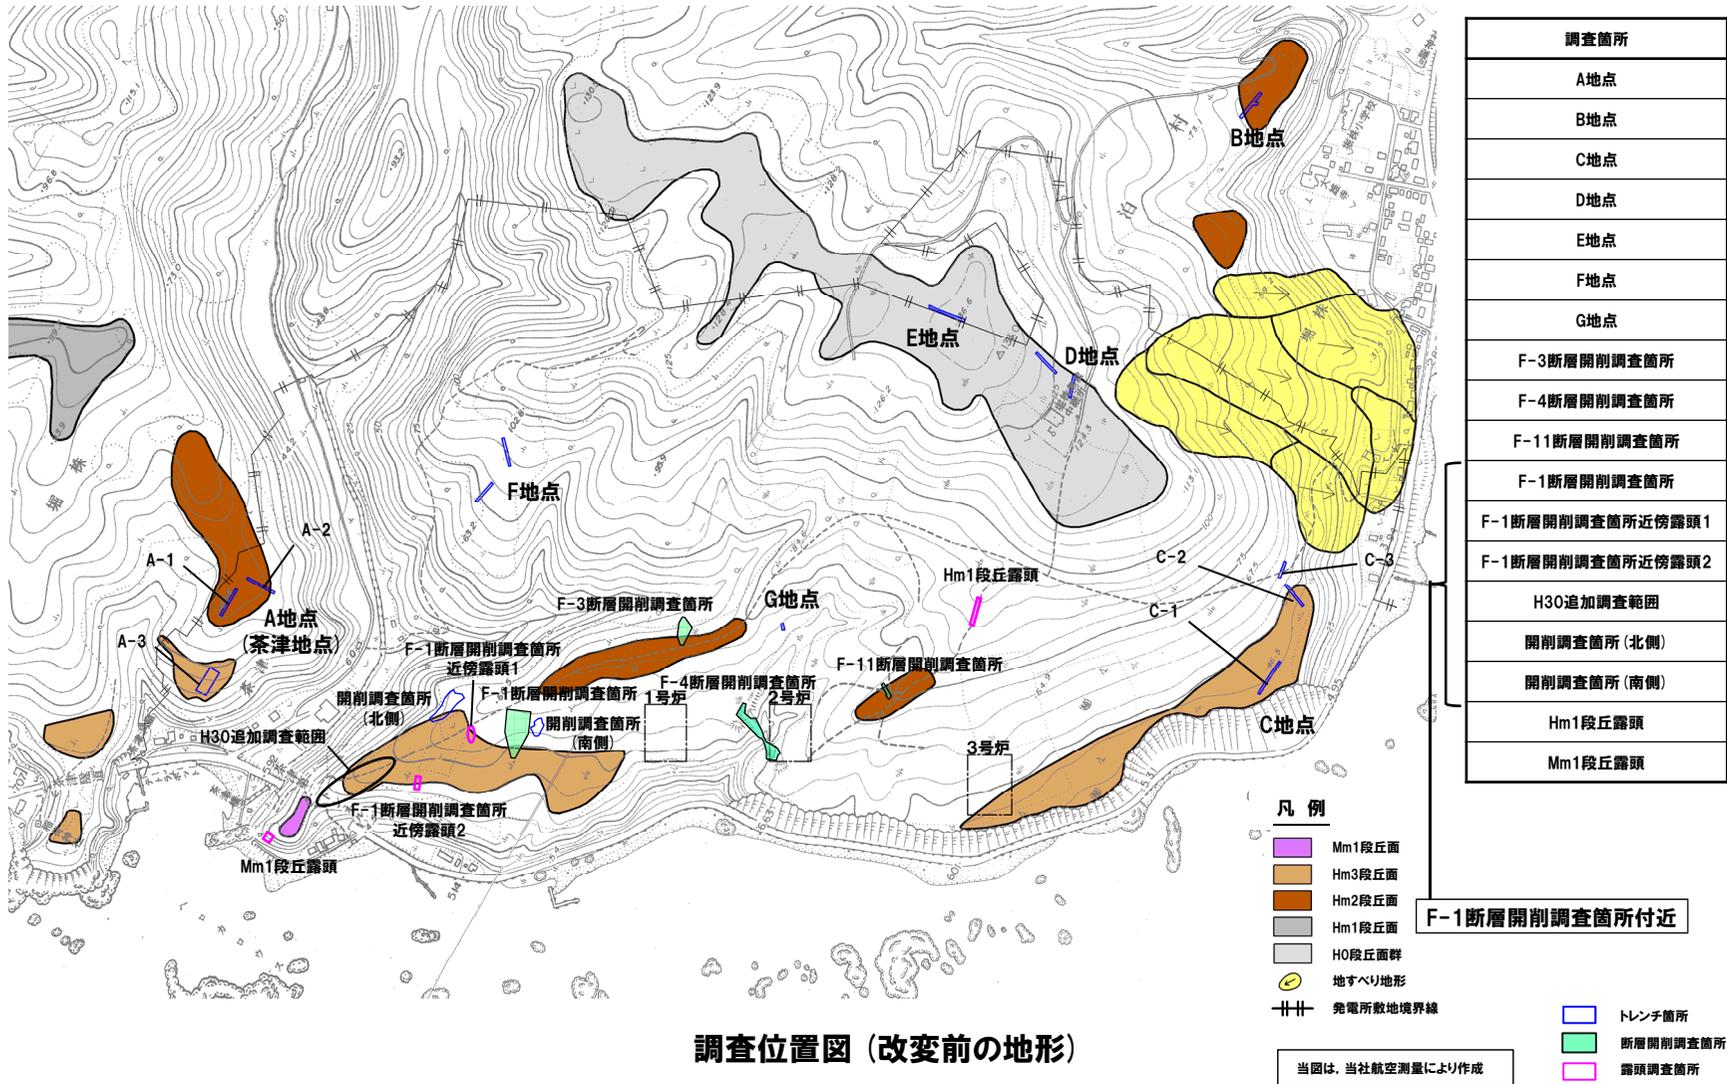
調査位置図 (改变前の地形)

調査位置図 (敷地 (改变前の地形))

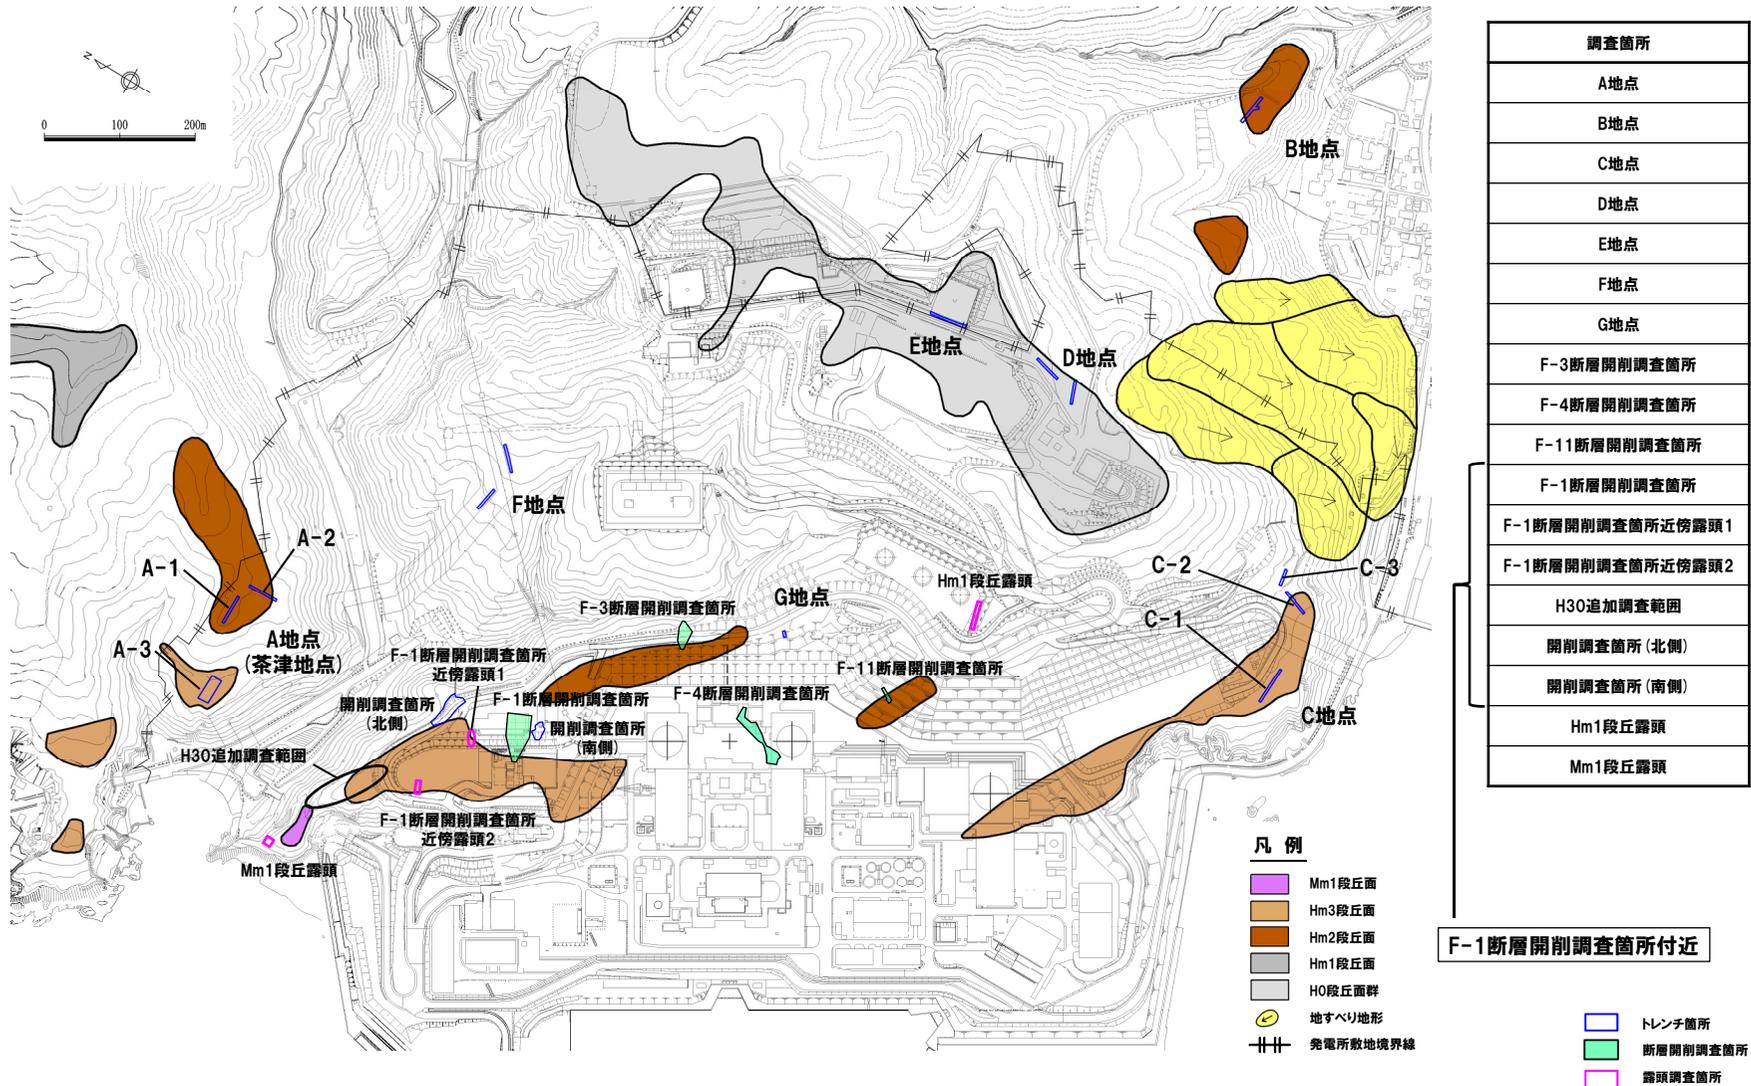
調査位置図 (改变後の地形)

調査位置図 (敷地 (改变後の地形))

当図は、改变後の現地形図に、改变前の空中写真等を用いて判読した地形分類 (段丘面等) を重ねあわせている。

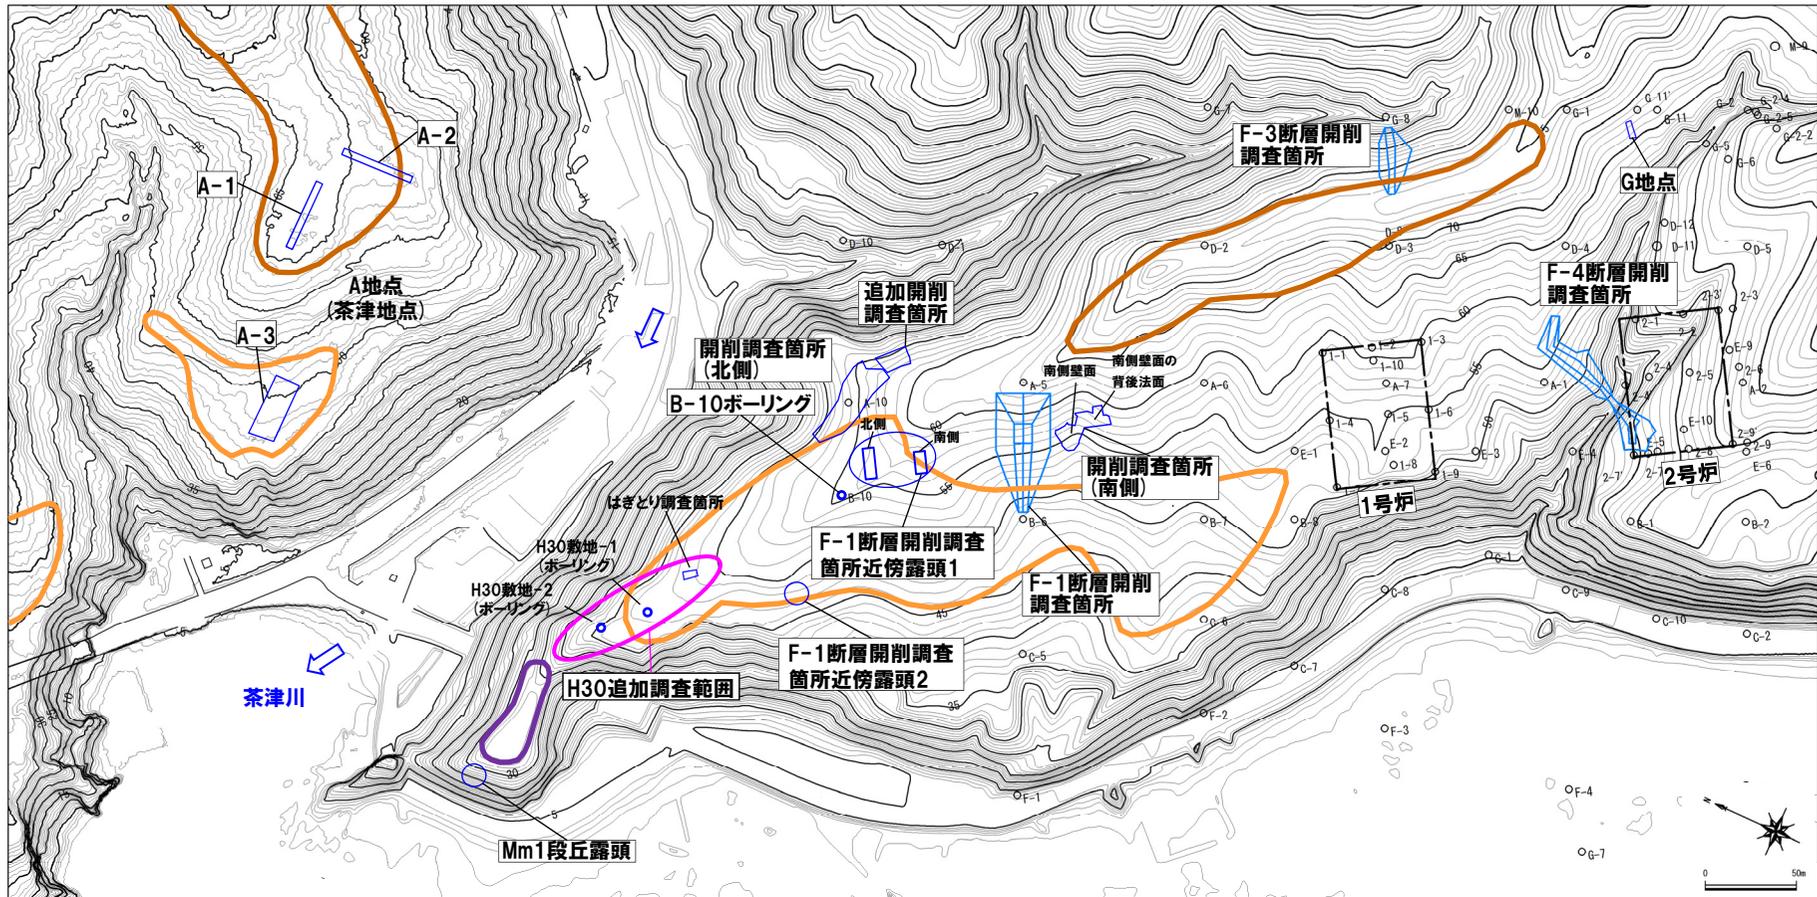
調査位置図 (変更前の地形)

調査位置図 (F-1断層開削調査箇所付近)

当図は、国土地理院1976年撮影の空中写真を使用した空中写真図化により作成(1mコンター)

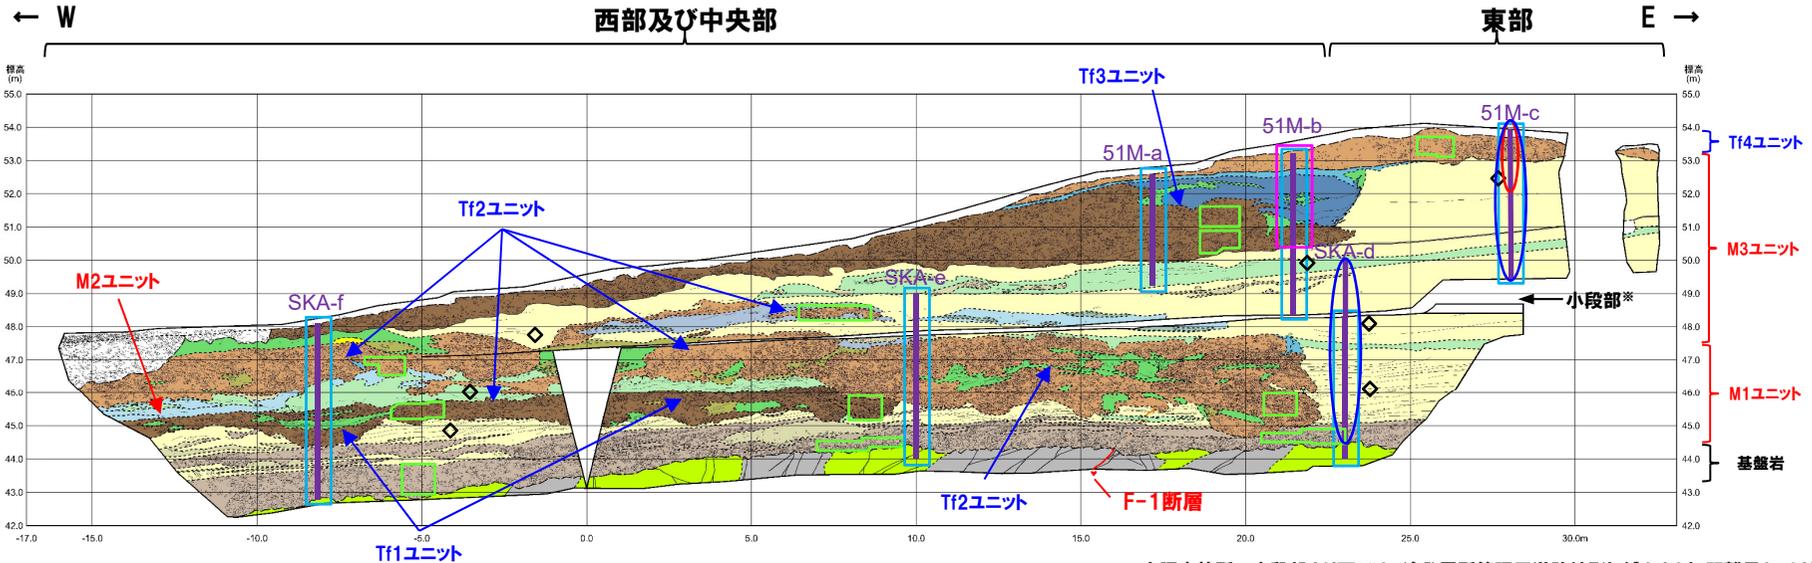
開削調査箇所(北側) 北側壁面スケッチ

※本調査箇所の小段部より下では、泊発電所管理用道路線形に沿うように距離呈0mを境に屈曲して掘削しており、壁面が傾斜しているため、それぞれの壁面に対し、平行投影を行っている。

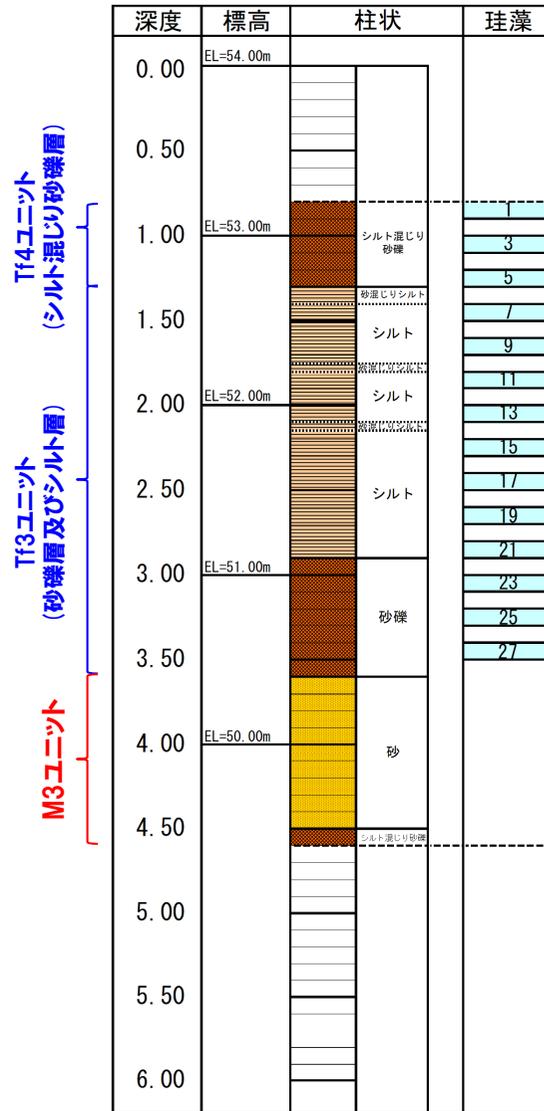
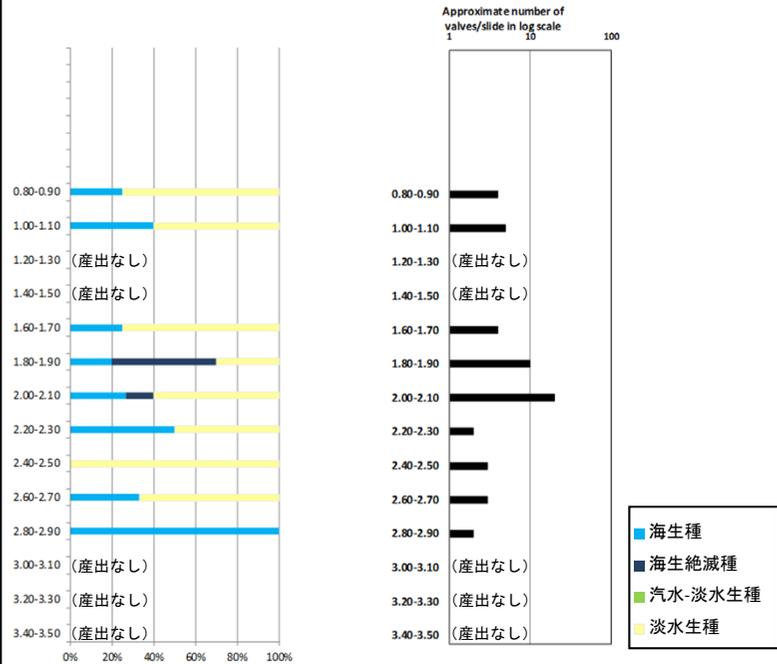
珪藻分析結果(51M-b)

○測線51M-bにおいて、Tf4ユニット(シルト混じり砂礫層)及びTf3ユニット(砂礫層及びシルト層)の堆積環境を確認するため、珪藻分析を実施した。

○河成の堆積物中の試料からは、淡水生種、海生種及び新第三系中新統からの海生絶滅種(再堆積※)を含むことが確認される。

※ *Actinocyclus ingens Rattray* 等の新第三系中新統が第四系の河成の堆積物中から確認されることから、再堆積と判断される。

○河成の堆積物は海生種を含むことから、河口付近において堆積したものを含むものと推定される。

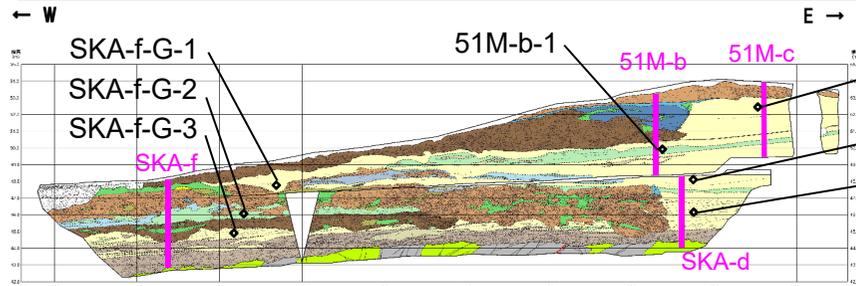
開削調査箇所(北側) 北側壁面 粒度分析位置

○51M-b-1, 51M-c-15, SKA-d-G-3, SKA-d-G-4, SKA-f-G-1, SKA-f-G-2及びSKA-f-G-3において, 海成堆積物(砂)の粒度分析を実施した。

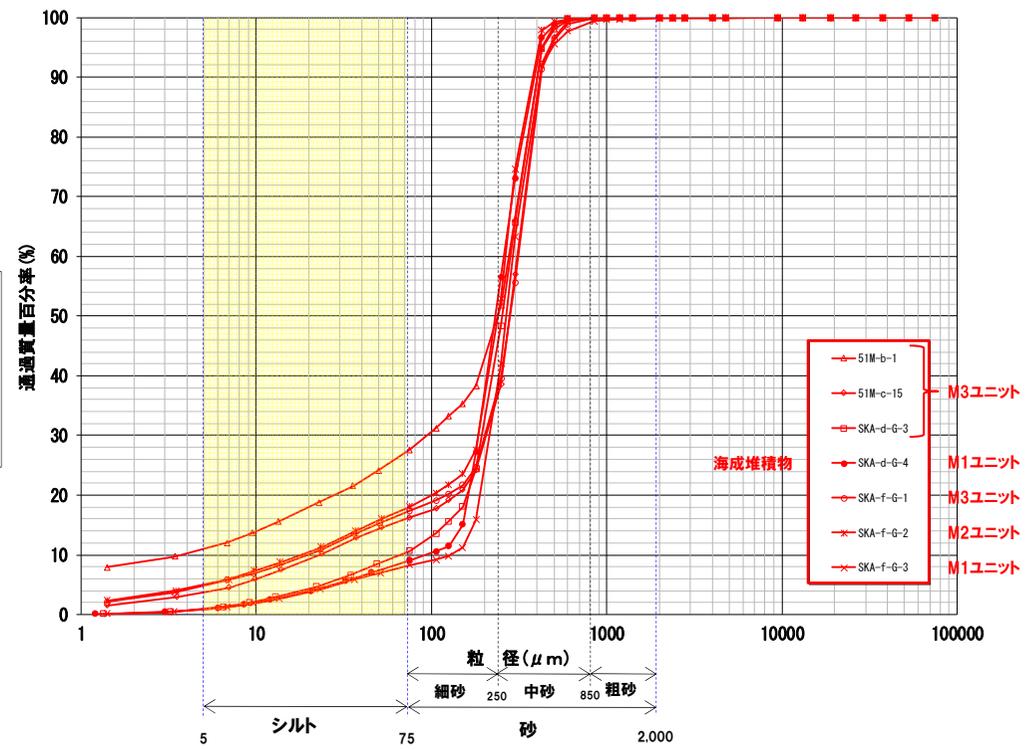
【粒度分析結果(JIS法)】

○海成堆積物(砂)は, いずれもシルトの含有率が低く, 同様な粒度分布を示す。

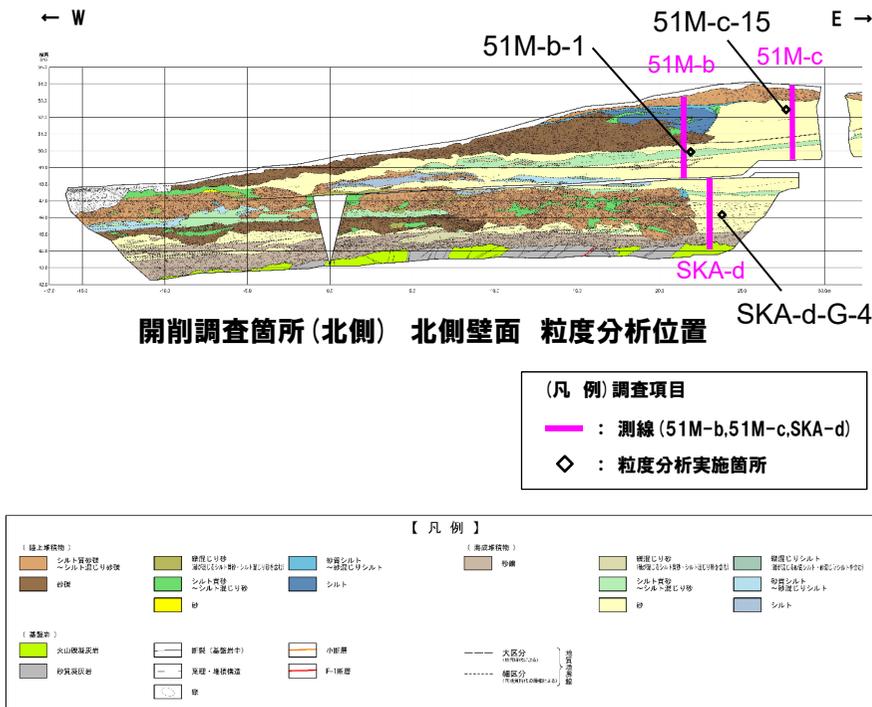
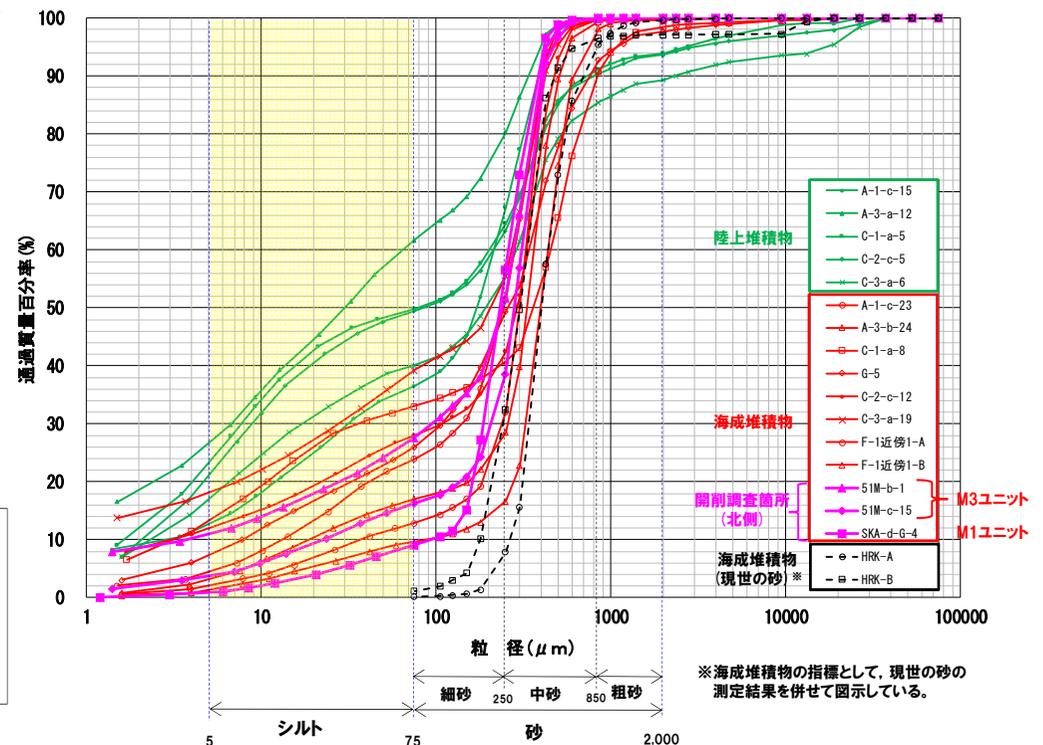
【粒度分析結果(JIS法)】

- 層相観察により区分した海成堆積物(砂)の地層区分の妥当性を確認するため、他地点(茶津地点(A地点), C地点, G地点及びF-1断層開削調査箇所近傍露頭1)の堆積物の粒度分析結果との比較を行った(位置については, P6~P8参照)。
 - 比較に当たっては、露頭全体において海成堆積物は同様な粒度分布を示していることから、分布標高を踏まえ、左下図に示す3箇所(51M-b-1, 51M-c-15及びSKA-d-G-4)を選定した。
- 【比較結果】
- 本調査箇所における海成堆積物(砂)の粒度は、以下の特徴を有する。
 - ・他地点の陸上堆積物と比較してシルトの含有率が低い状況である。
 - ・他地点の海成堆積物と同様な粒度分布の傾向が認められる。

○層相観察結果に基づき地層区分した海成堆積物(砂)については、他地点の海成堆積物(砂)の粒度分析結果と調和的である。

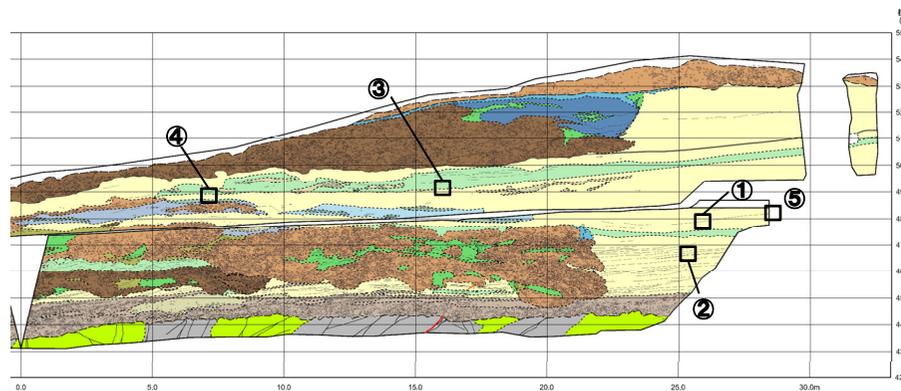
開削調査箇所(北側) 北側壁面 生痕確認位置

○開削調査箇所(北側)においては、本頁～P25に示す箇所において、海成堆積物中に生痕を確認している。

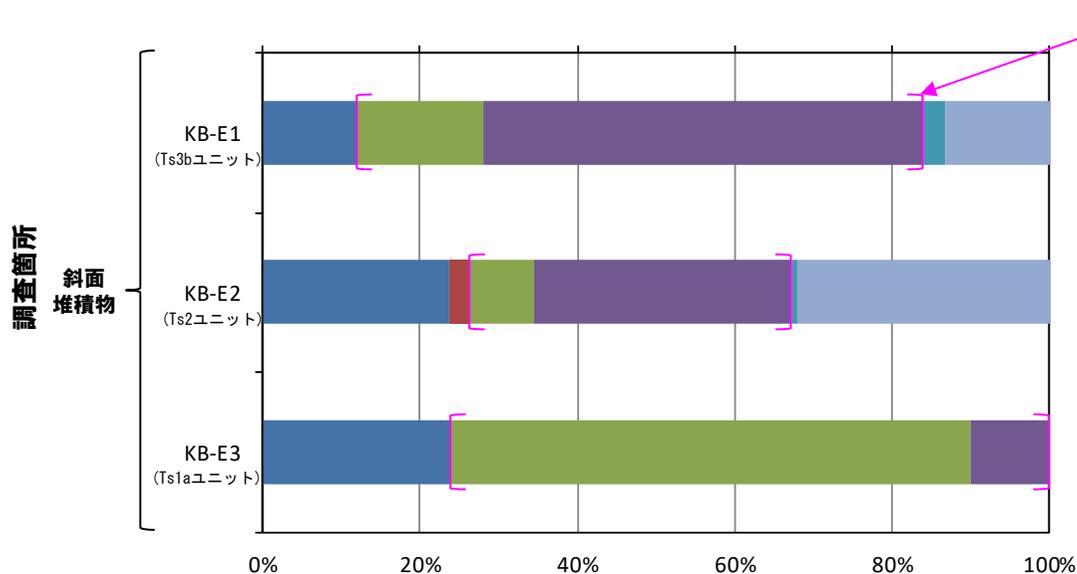
礫種毎の数量・割合 (試料採取箇所) ※

- 試料採取箇所 (KB-E1, KB-E2及びKB-E3) から抽出した礫について、礫種を調査した。
- 試料採取箇所毎の整理結果を以下の図に示す。

- KB-E1 (礫混じりシルト混じり砂) の主要構成礫は、砂質凝灰岩礫である。
- KB-E2 (礫質シルト混じり砂) の主要構成礫は、砂質凝灰岩礫及び珪質岩礫である。
- KB-E3 (礫質砂) の主要構成礫は、火山礫凝灰岩礫である。
- 各堆積物に含まれる礫種の構成割合には差異が認められるが、旧海食崖を形成する基盤岩の岩種 (火山礫凝灰岩及び砂質凝灰岩) と同様な礫種が多く含まれる状況が共通する。

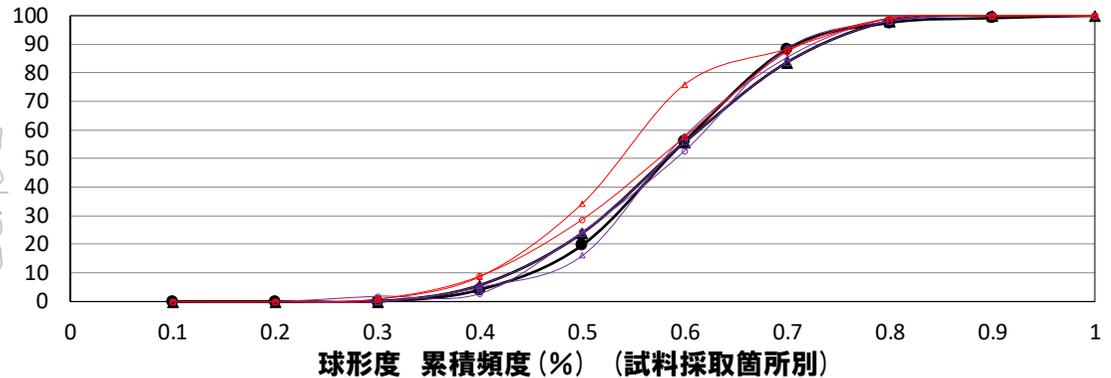
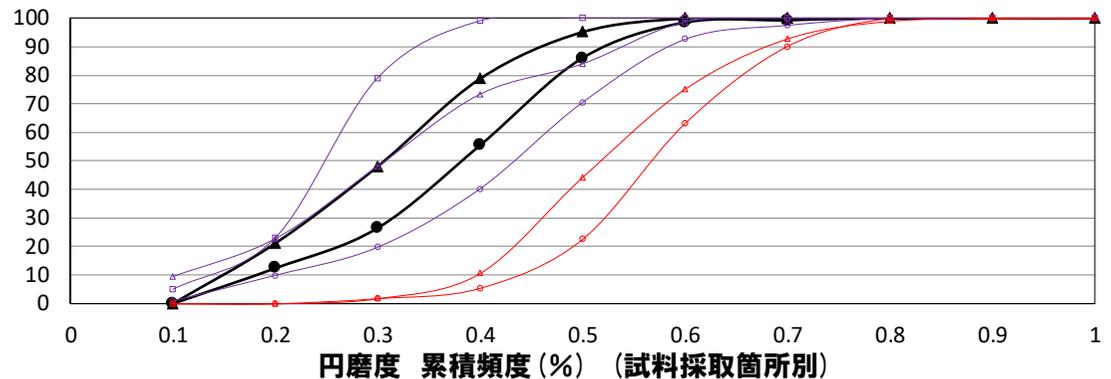
- 試料採取箇所 (KC-N1及びKC-N2) から採取した礫について、礫の球形度^{※1}及び円磨度^{※2}を確認した。
- 試料採取箇所別の球形度及び円磨度の頻度 (%) を本頁及び次頁に示す。

○斜面堆積物の球形度は0.4～1.0の範囲(平均値:0.63)であり、開削調査箇所(南側)南側壁面に認められる海成堆積物(M1ユニット)(0.3～0.9の範囲(平均値:0.59～0.62))及び開削調査箇所(南側)南側壁面の背後法面に認められる斜面堆積物(Ts1aユニット、Ts2ユニット及びTs3bユニット)(0.3～0.9の範囲(平均値:0.62～0.67))と同様な値を示す。

○斜面堆積物の円磨度は0.2～0.8の範囲(平均値:0.36～0.42)であり、開削調査箇所(南側)南側壁面に認められる海成堆積物(M1ユニット)(0.3～0.9の範囲(平均値:0.58～0.62))と比較して、低い傾向が認められる。
○また、斜面堆積物の円磨度は、Ts2ユニット(0.2～0.8の範囲(平均値:0.47))及びTs3bユニット(0.1～0.7の範囲(平均値:0.36))と概ね同様な値を示す。

※1 球形度は、採取した礫について、長径、中径及び短径を計測し、Krumbein(1941)の式より算出した。
※2 円磨度は、Krumbein(1941)の円磨度印象図に照合させ、9段階(0.1～0.9)で評価した。

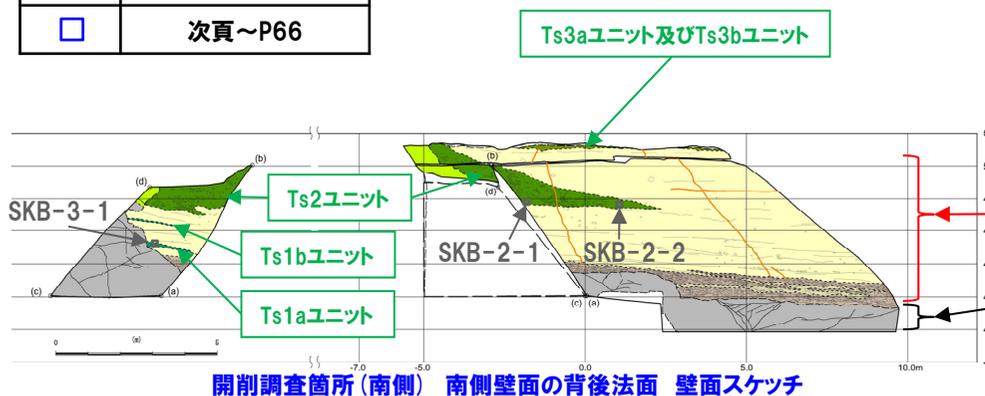
開削調査箇所(南側) 南側壁面の背後法面 壁面スケッチ

- 各ユニットについて、より微細な特徴を明らかにするため、薄片観察を行った。
- 対象箇所は以下のとおり。

- ・盛土, Ts3aユニット, Ts3bユニット及びM1ユニット
- ・基盤岩(旧海食崖)である火山礫凝灰岩
- ・M1ユニットに挟在する斜面堆積物であるTs1aユニット及びTs2ユニット

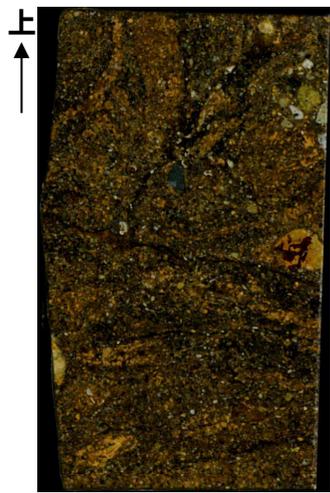
研磨片写真(左右反転)

- 黄褐色を呈する粘土鉱物が薄片試料全体に多く認められるが、局所的に卓越して多い箇所(拡大写真①)が認められる。
- 水平方向に連続する空隙が数条認められ、薄片試料内を横断し、露頭観察及びはぎとり転写試料観察において認められる特徴(亀裂が発達する)と調和的である。
- 砂粒径の碎屑物の量及び粒径の異なる箇所が認められ、粒子の形状及び粒径等が変化に富み、不均質な性状を示す(拡大写真②)。
