5. 1. 2 開削調査箇所(南側)

指摘事項No.5に関する回答-Ts3aユニットに認められる線構造の成因検討(8/12) -

5. F-1断層の活動性評価

5.1 F-1断層開削調査箇所付近に分布する堆積物の地層区分

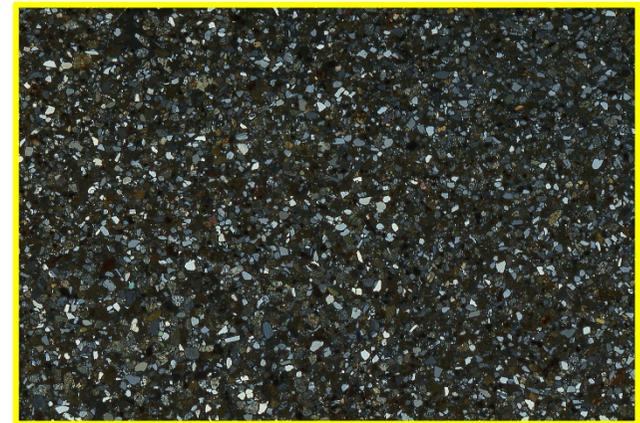
薄片試料作成位置写真 (壁面奥側)

クロスニコール 10mm

クロスニコール 5mm

クロスニコール 1mm

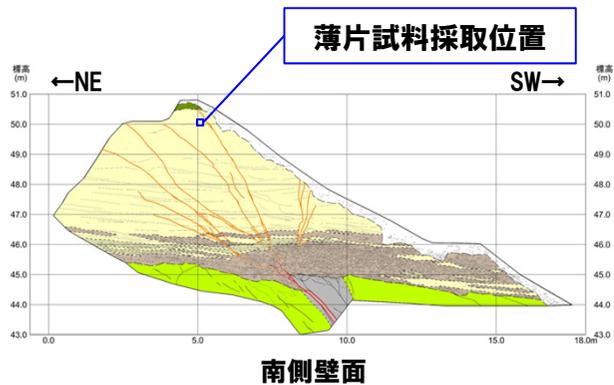
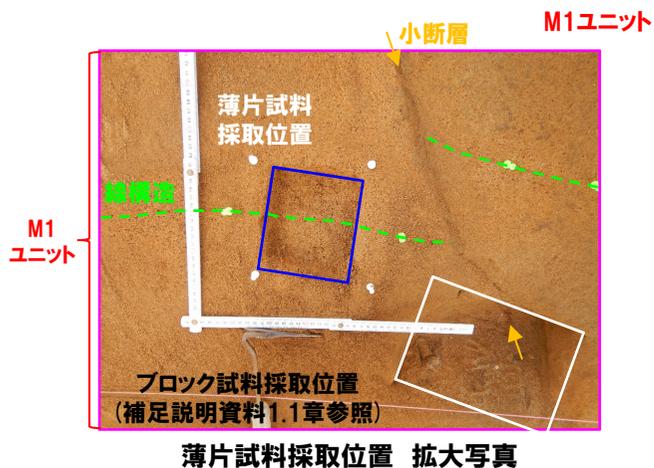
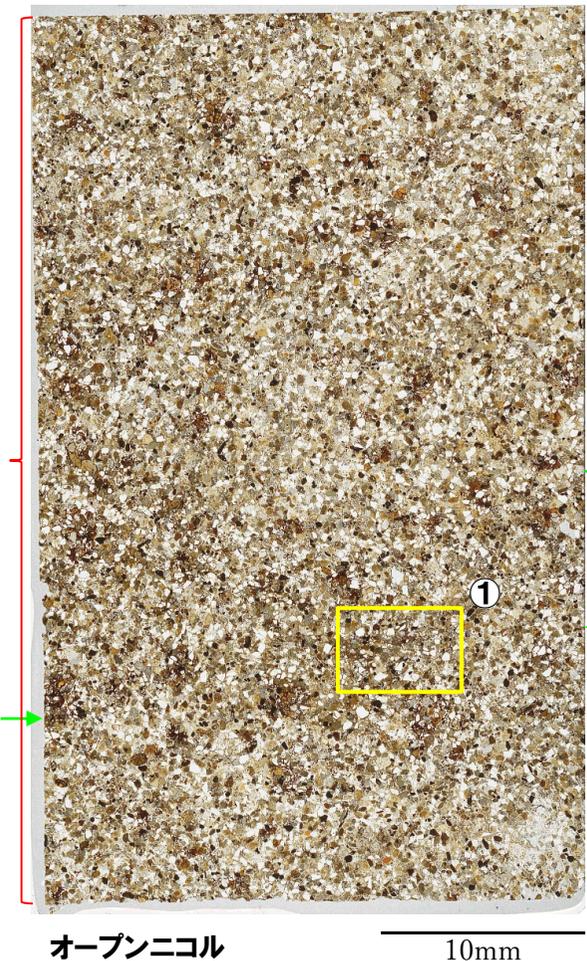
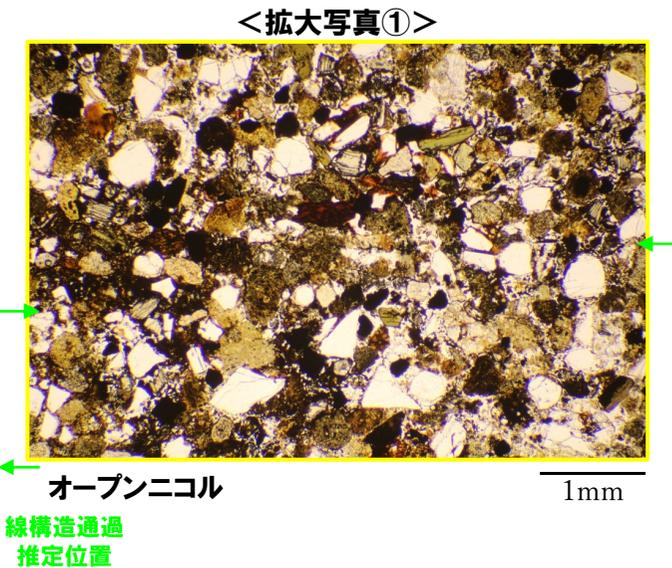
- 南側壁面において、M1ユニット中に認められる線構造について、薄片観察を実施し、成因の検討を実施した。
- 当該構造においては、以下の状況が認められることから、堆積構造であると判断される。
 - ・わずかに砂粒径の碎屑物に定向配列が認められるものの、不明瞭である。
 - ・泥粒径の碎屑物がわずかに多く認められるものの、周辺のM1ユニットと明瞭な差異は認められない。
 - ・粘土鉱物に富む状況は認められない。
 - ・剪断面や複合面構造等の剪断構造は認められない。

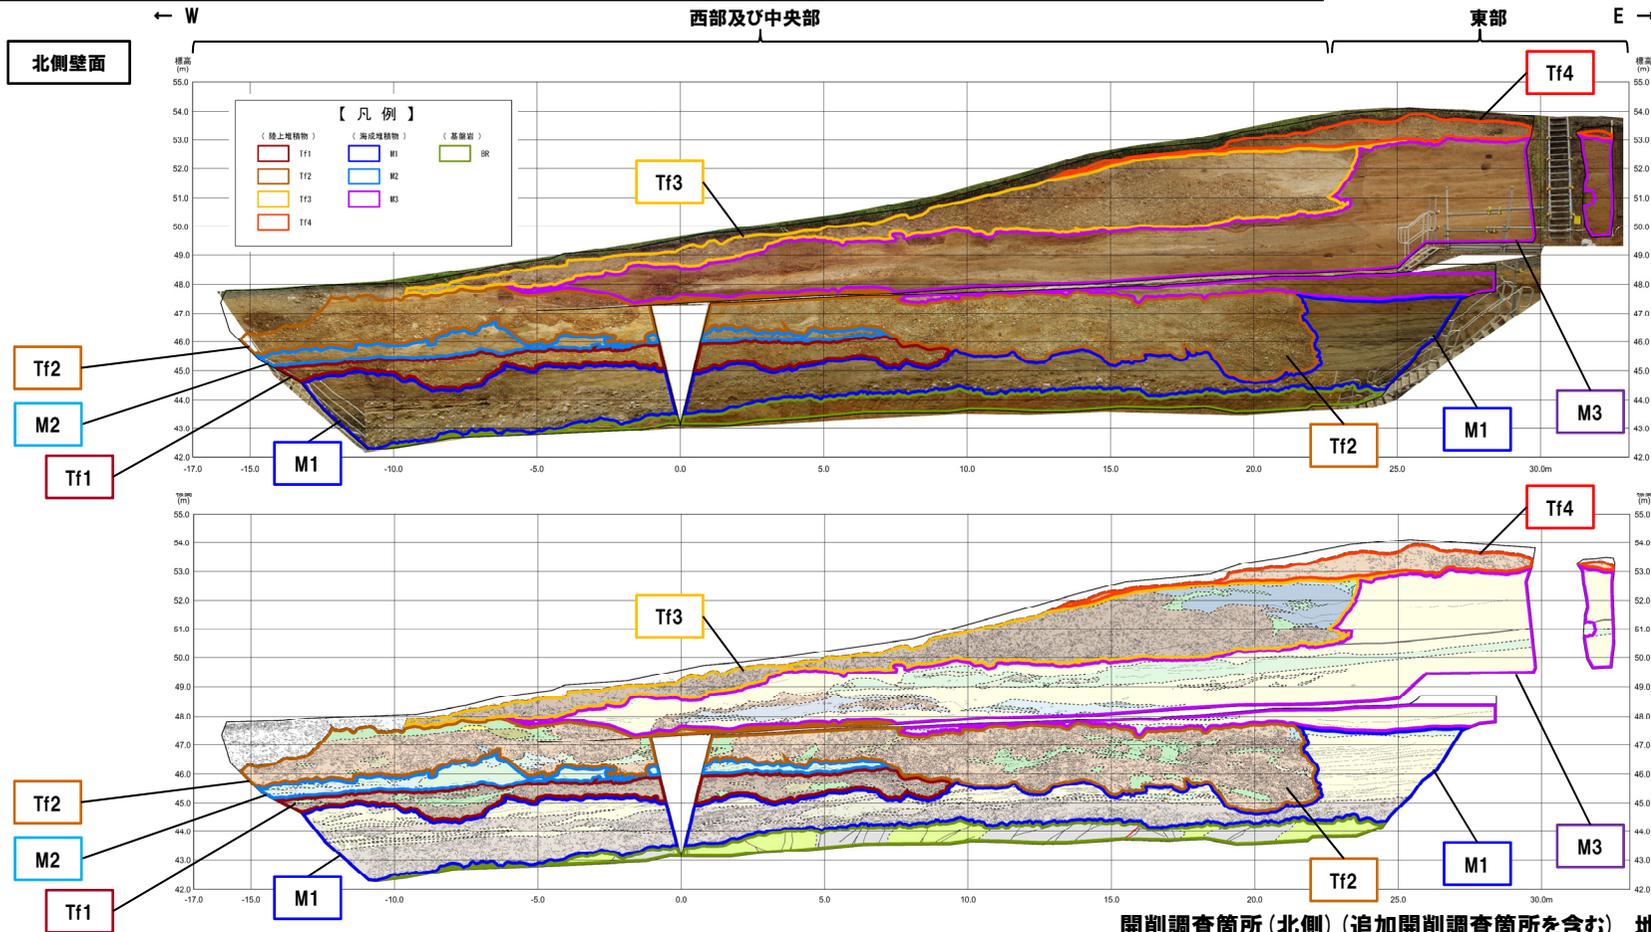
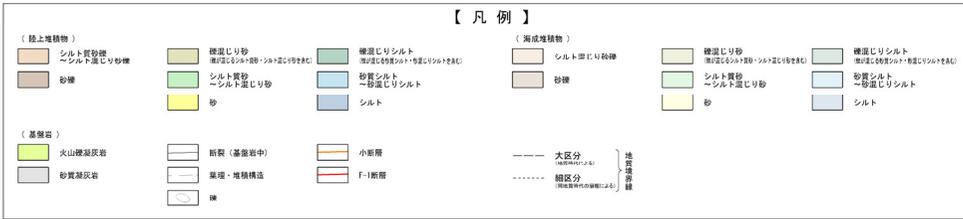
開削調査箇所(北側)北側壁面 写真及びスケッチ

開削調査箇所(北側)(追加開削調査箇所を含む) 地層区分とユニット区分

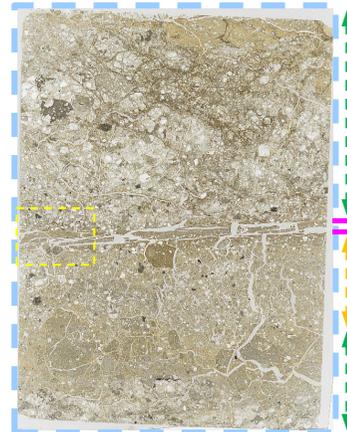
- 約1mmの幅で粘土状破碎部が直線的に連続する。
- 変位センスを示す明瞭な複合面構造は認められない。
- 下盤には破碎した断層岩片が認められる。

走向方向研磨片

断層岩片
