4. 各ボーリング孔において認められる劣化部の評価及びF-1断層の認定

5. F-1断層の線形

6. 反射法地震探査による浅部地質構造確認

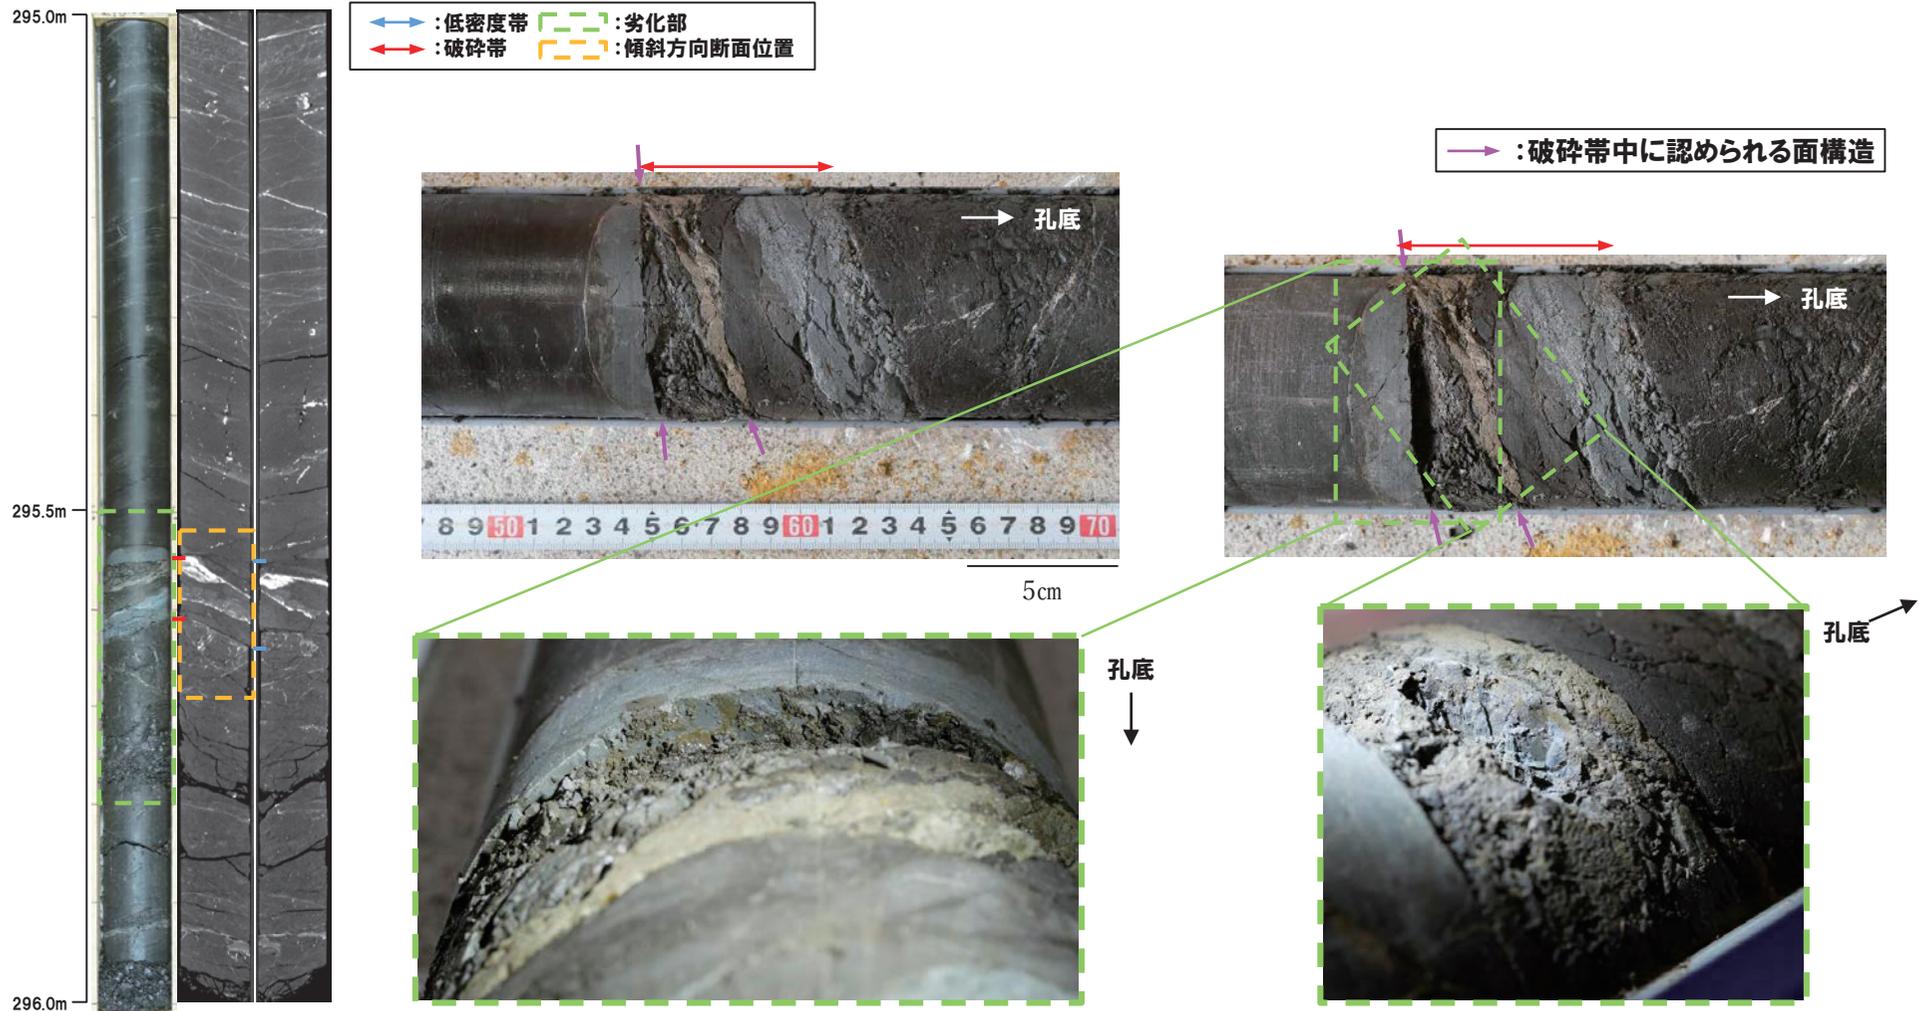
④-4 R1敷地-7ボーリング (295.55m及び295.56m) -条線観察結果-

- 破碎帯中に認められる2箇所の面構造の観察を行った。
- 厚さ約24mmの軟質粘土の挟在が認められる。
- 当該面では2箇所とも平滑に剥離せず、条線及び鏡肌は認められない。

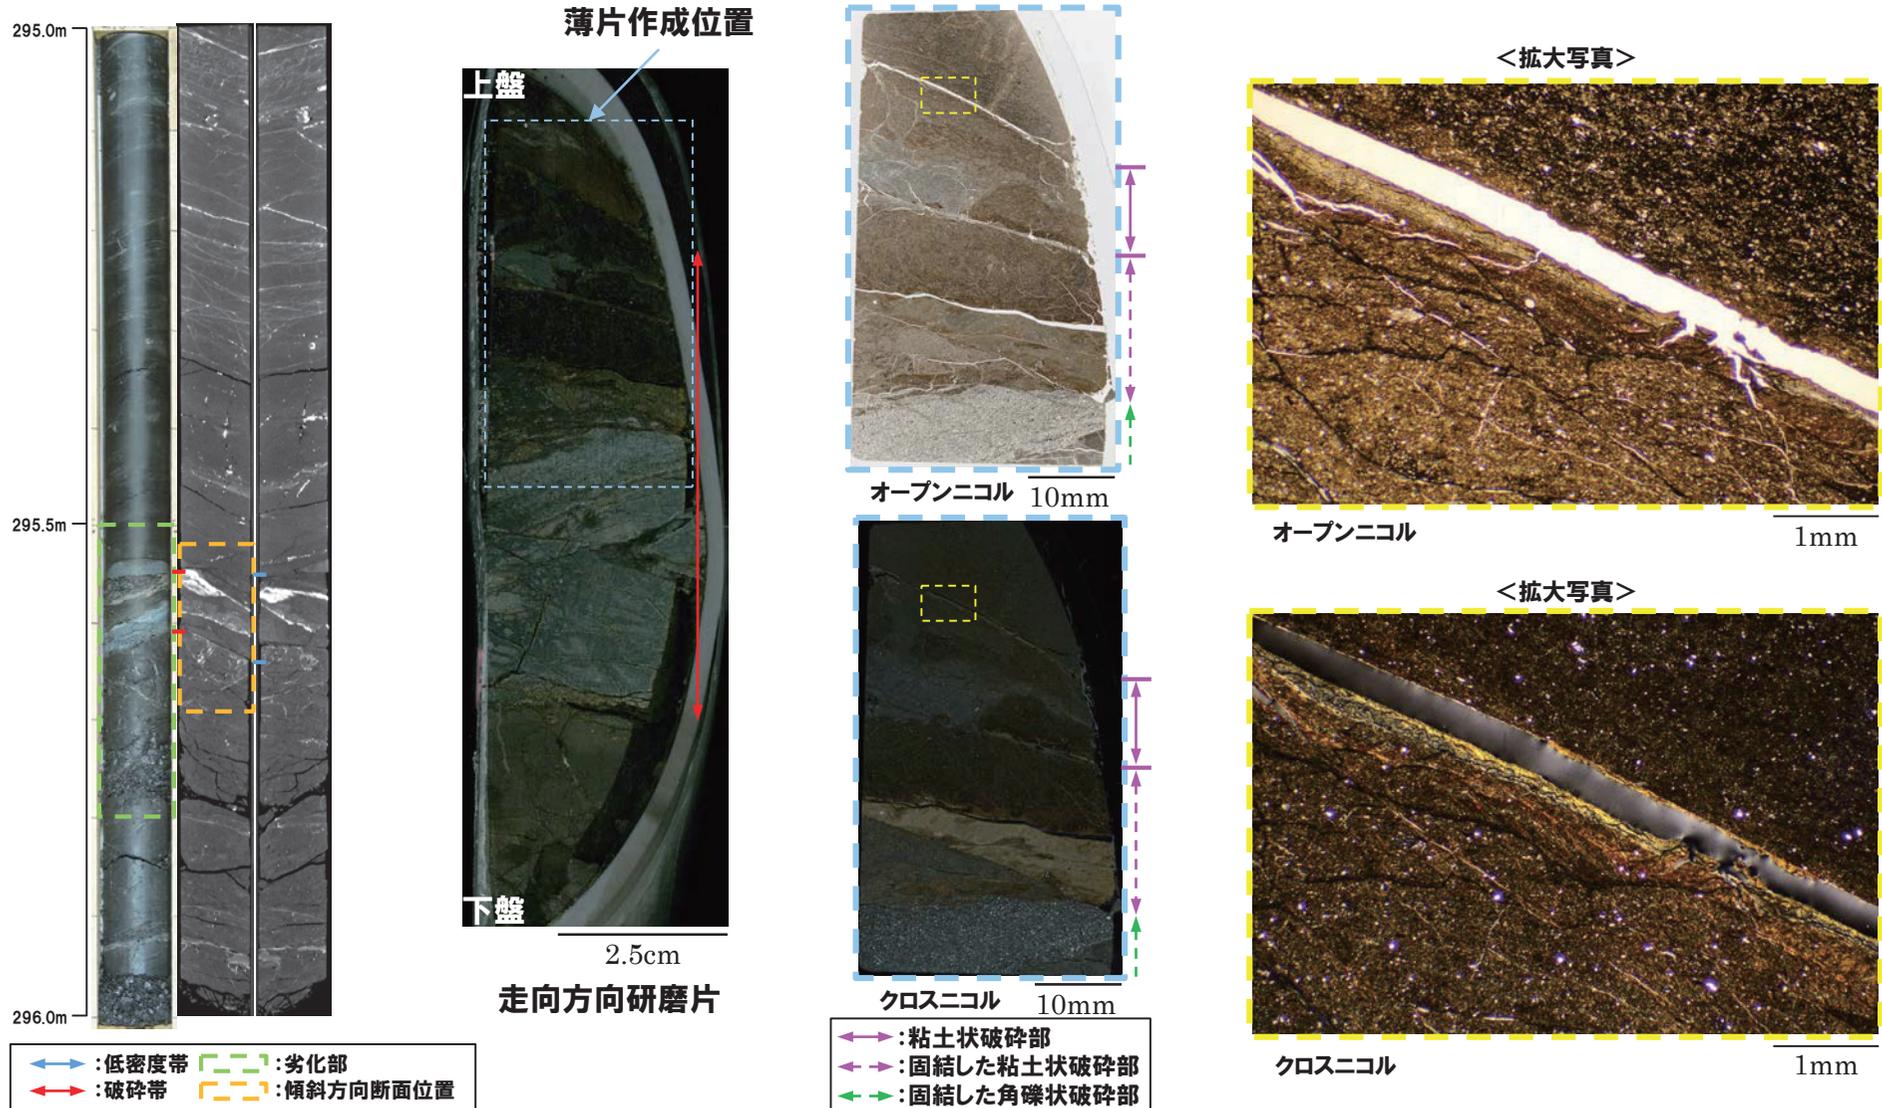
④-4 R1敷地-7ボーリング (295.55m) -走向方向薄片観察結果 (1/2) -

- 粘土状破碎部は直線的に連続する。
- 粘土状破碎部上面では、右横ずれ断層センスを示すP面やR₁面が認められる。

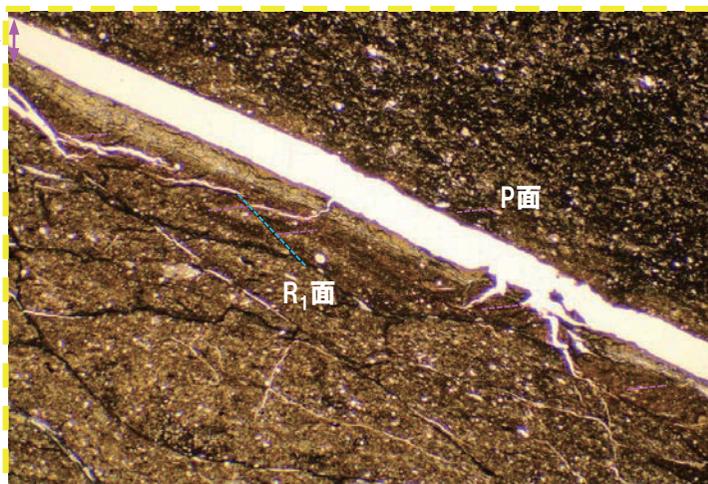
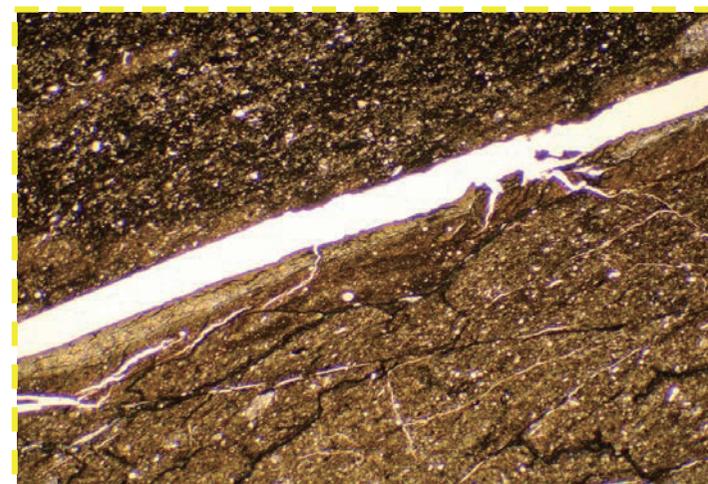
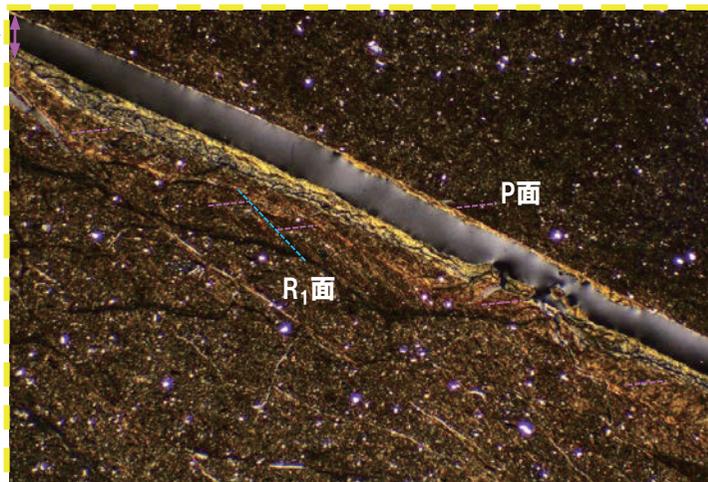
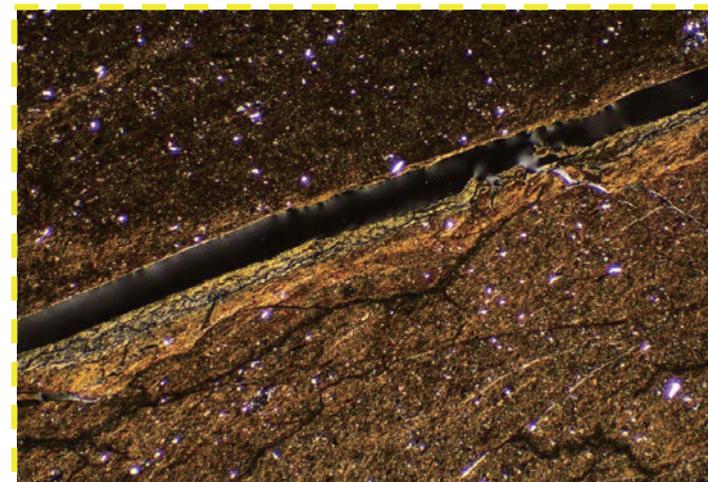
④-4 R1敷地-7ボーリング (295.55m) - 走向方向薄片観察結果 (2/2) -

最新活動ゾーン

オープンニコル

オープンニコル (左に45° 回転)

クロスニコル

クロスニコル (左に45° 回転)

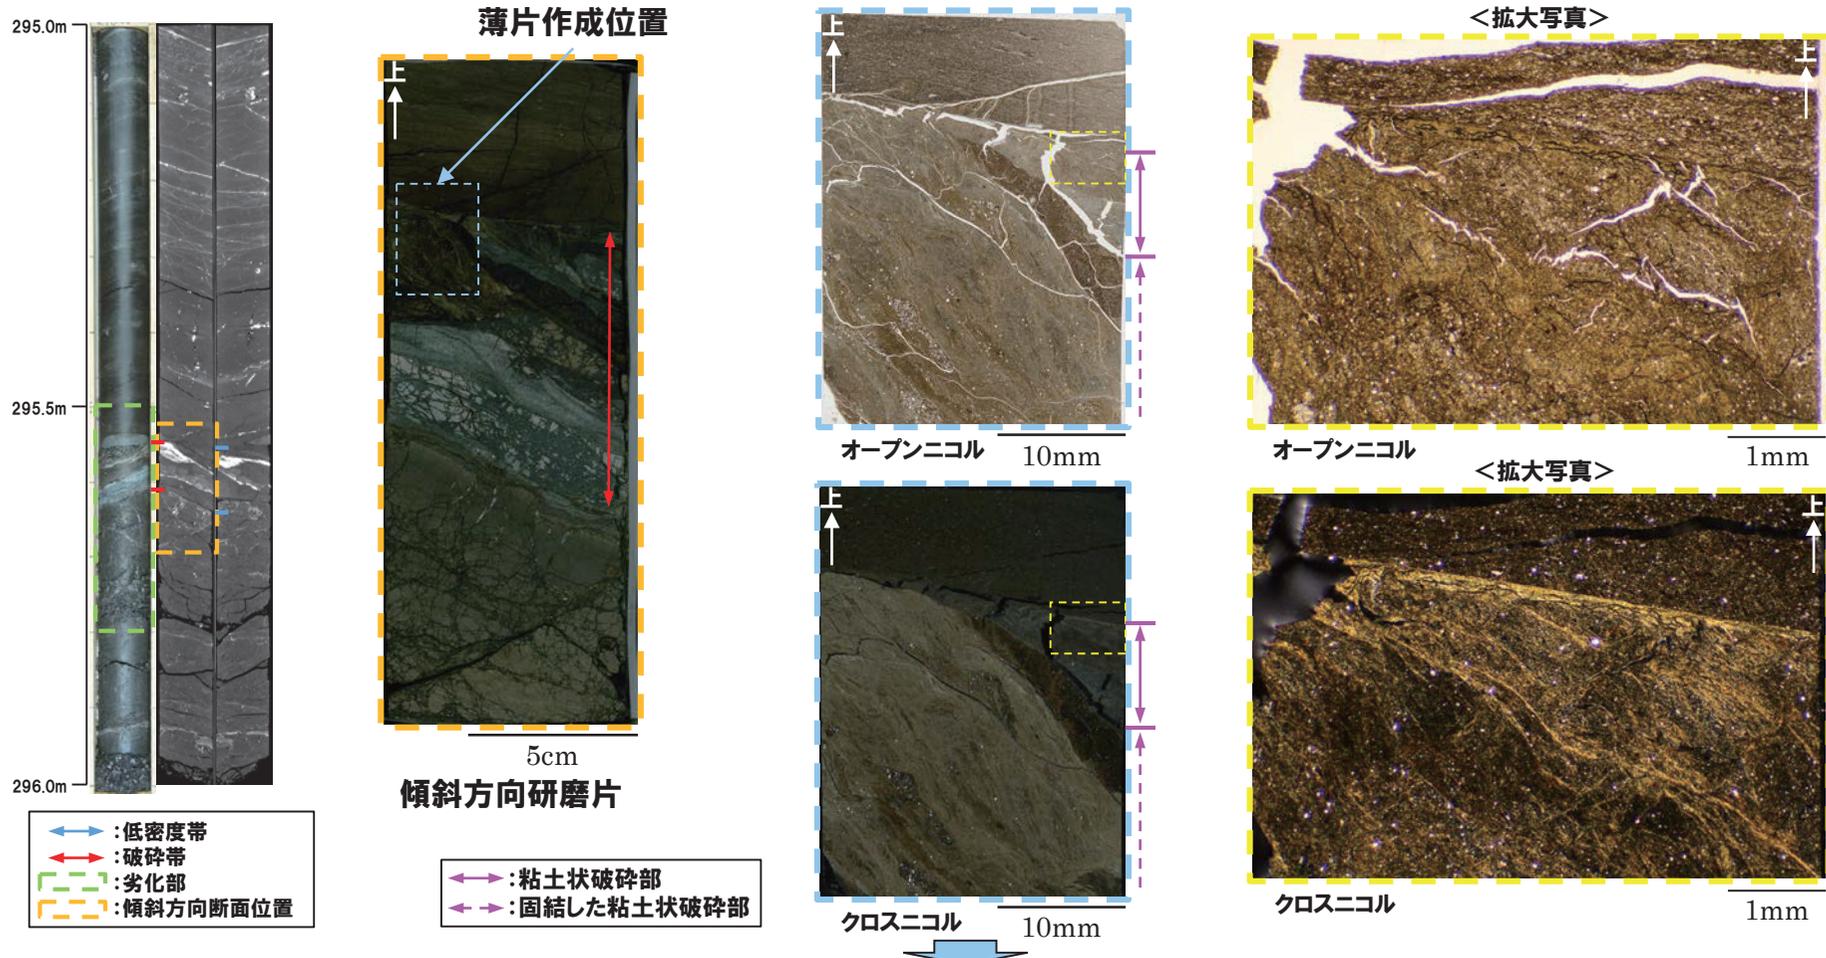
④-4 R1敷地-7ボーリング (295.55m) -傾斜方向薄片観察結果 (1/2) -

- 粘土状破碎部は直線的に連続する。
- 粘土状破碎部上面では、正断層センスを示すP面が認められる。

○当該破碎帯は、右横ずれ正断層センスを示す複合面構造が認められるが、積丹半島周辺の現応力場である東西方向の圧縮場において、形成されるものではないと推定されるため、活動時期の古いものと考えられる。

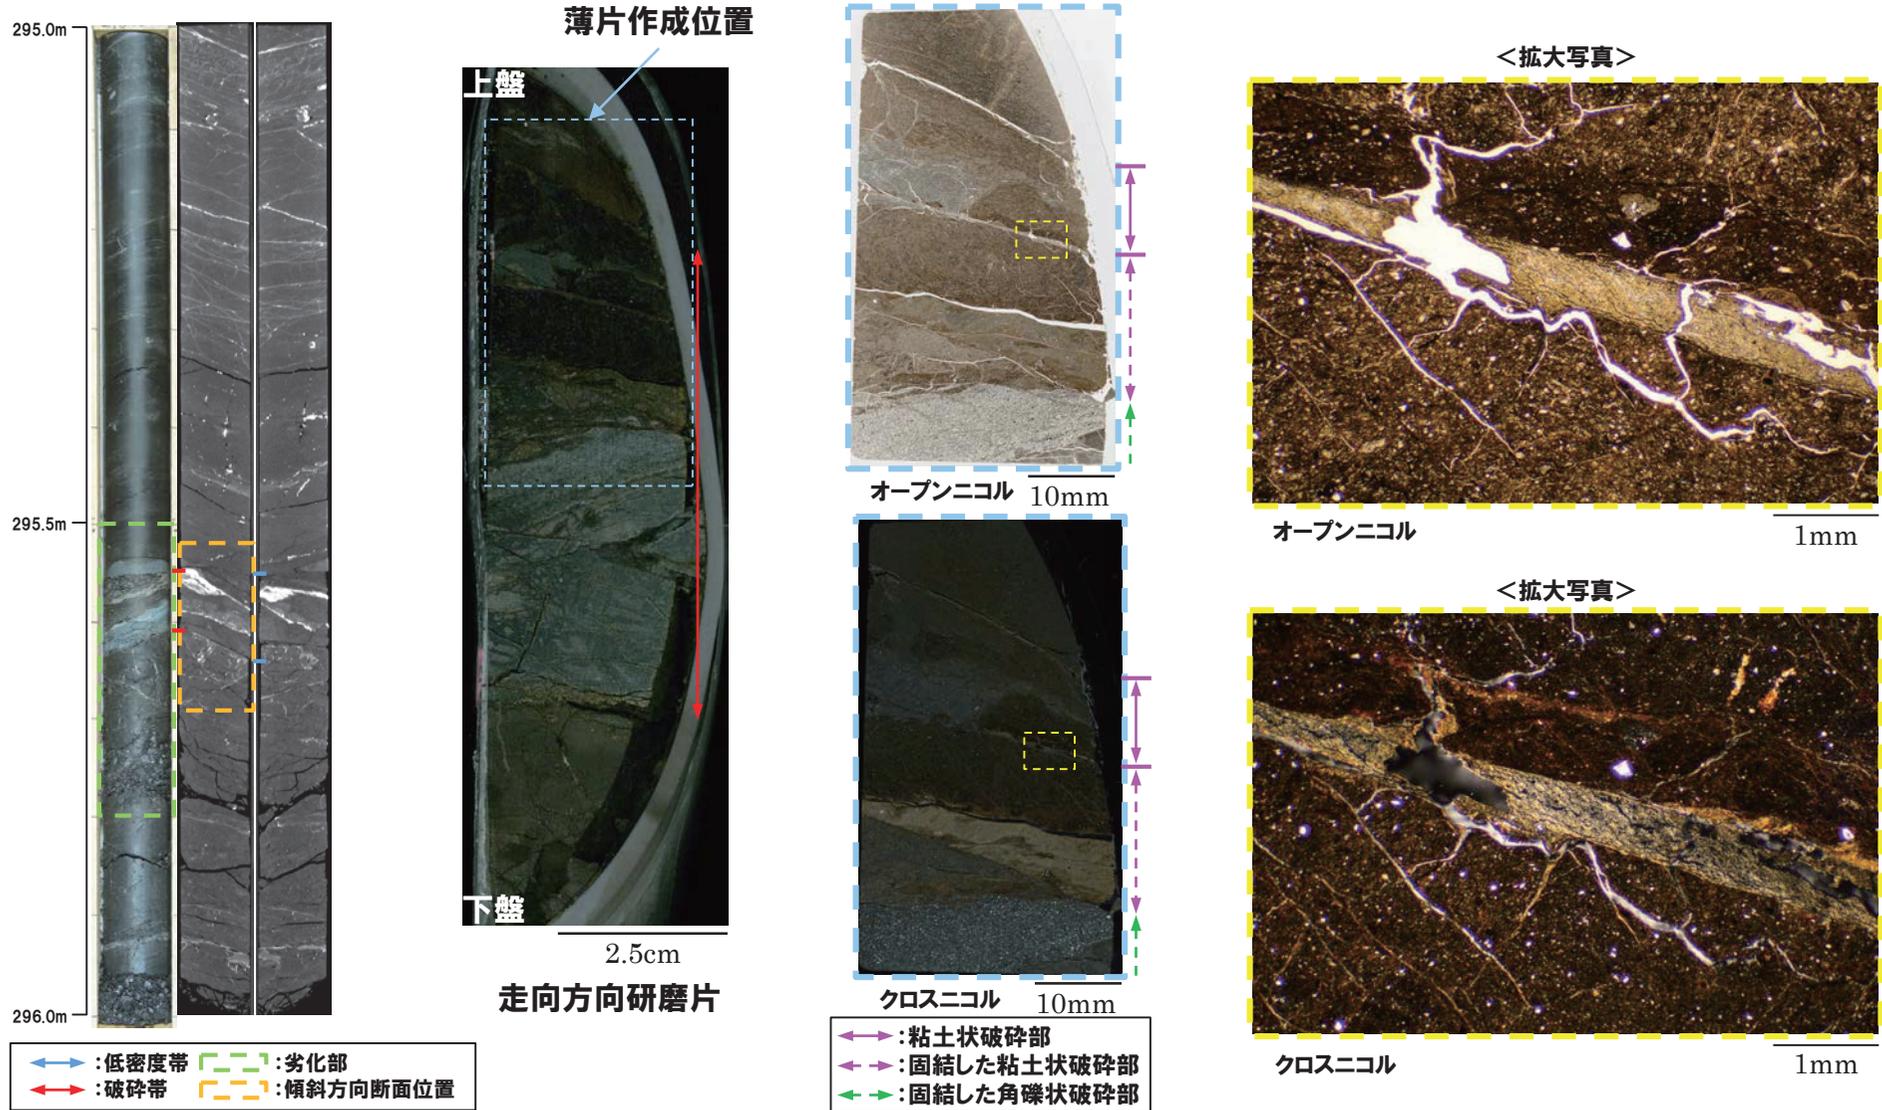
④-5 R1敷地-7ボーリング (295.56m) -走向方向薄片観察結果 (1/2) -

- 粘土状破碎部は直線的に連続する。
- 粘土状破碎部下面では、左横ずれ断層センスを示すP面が認められる。

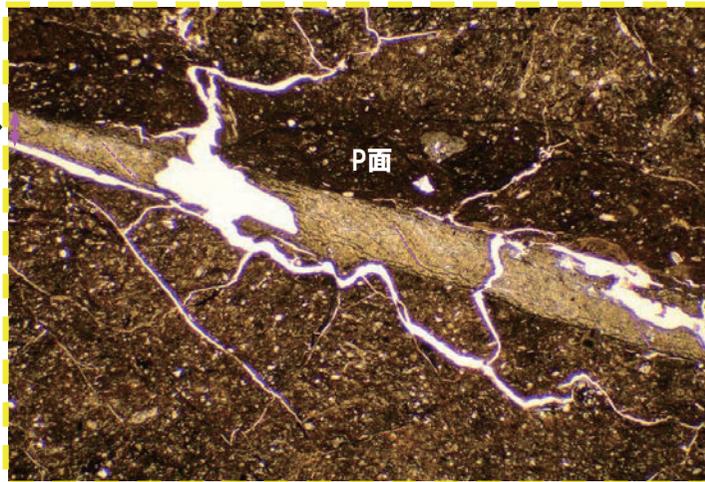
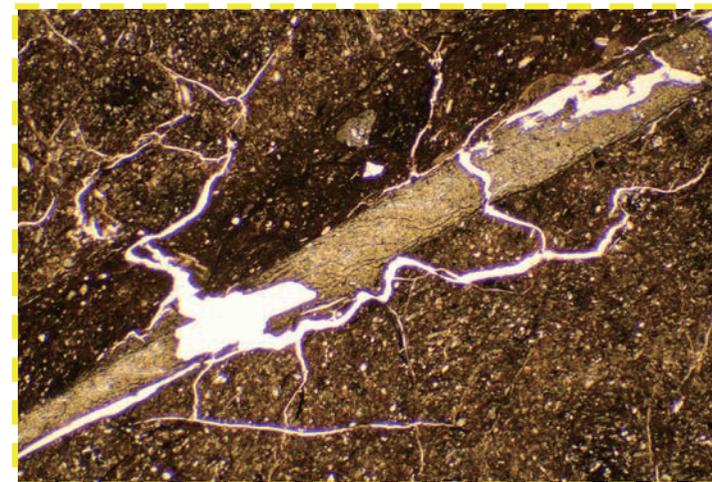
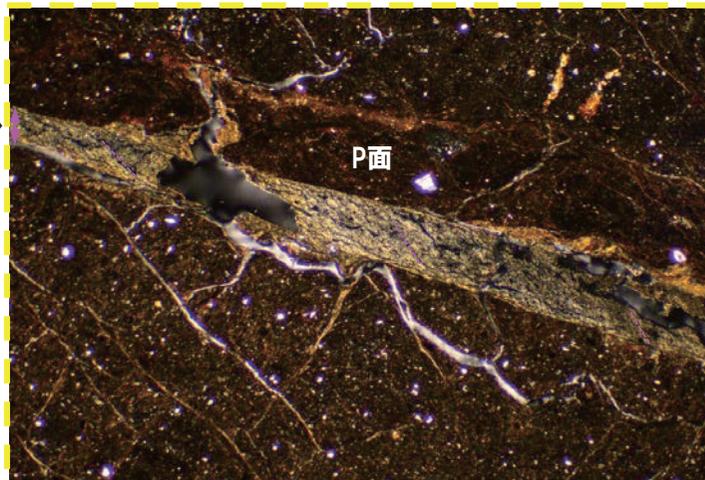
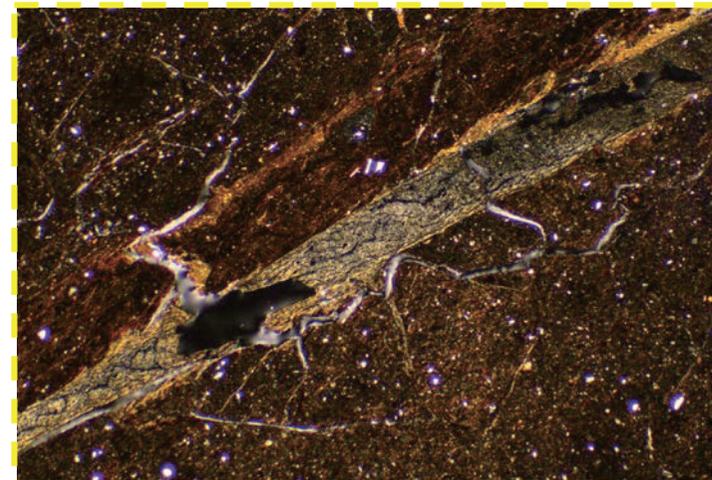
④-5 R1敷地-7ボーリング (295.56m) - 走向方向薄片観察結果 (2/2) -

最新活動ゾーン

オープンニコル

オープンニコル (左に45° 回転)

クロスニコル

クロスニコル (左に45° 回転)

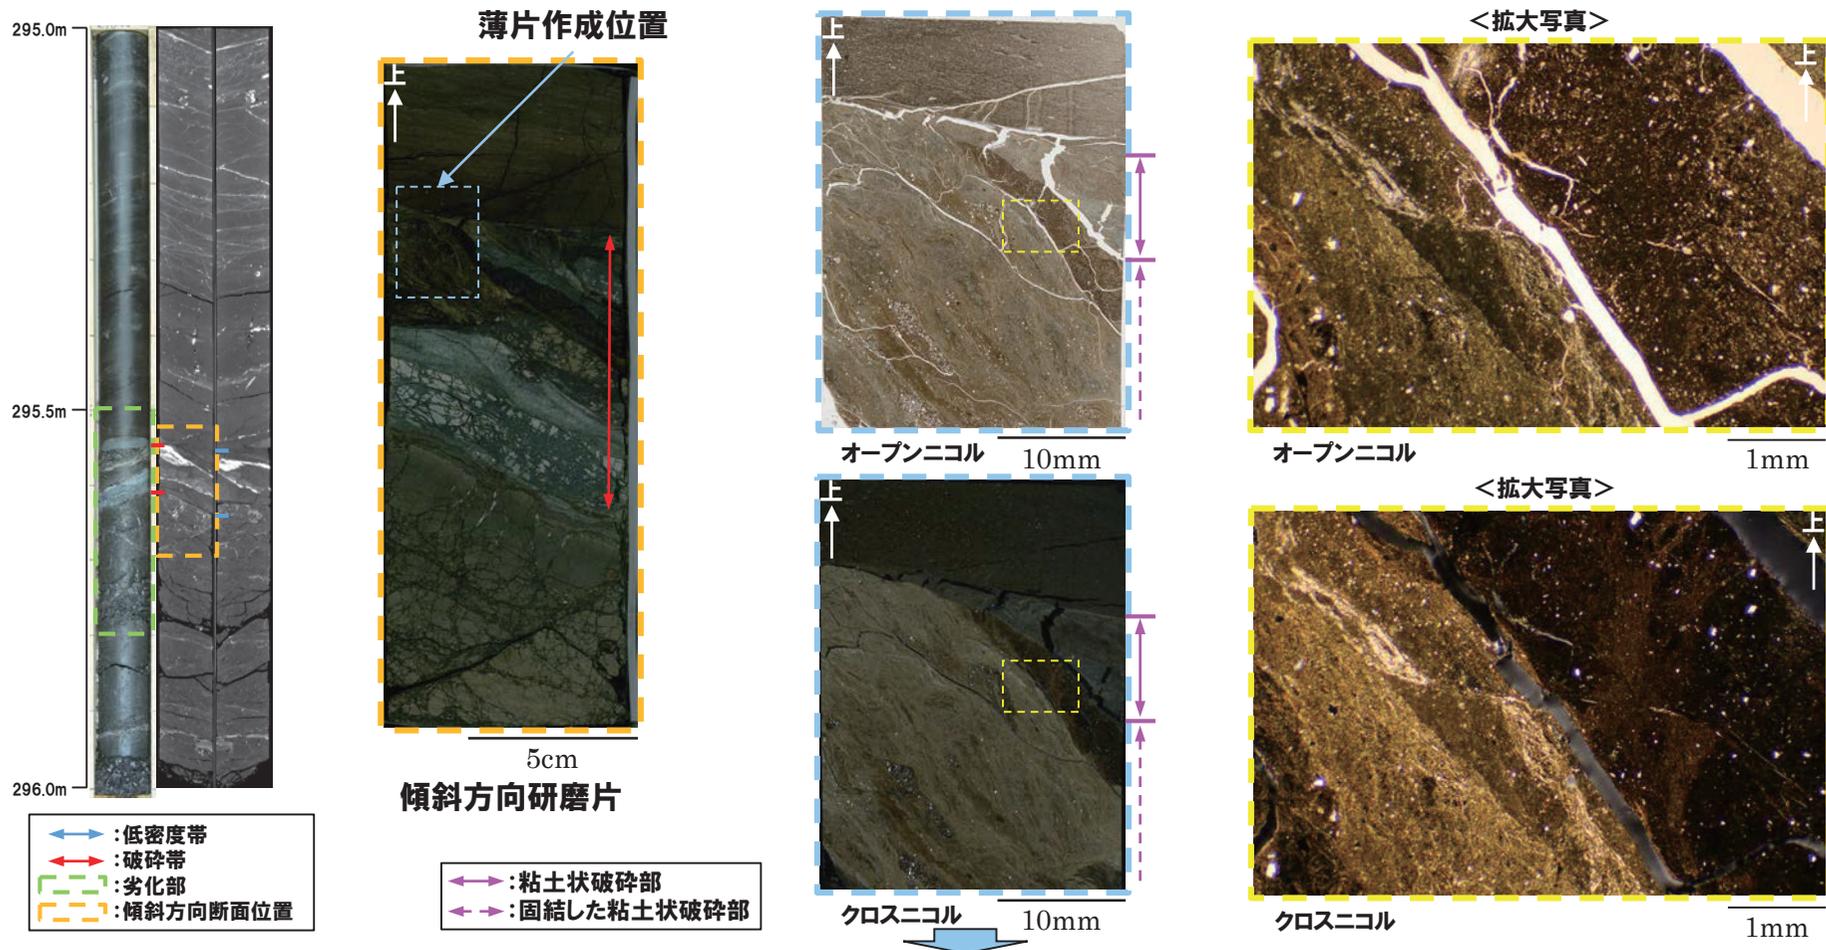
④-5 R1敷地-7ボーリング (295.56m) -傾斜方向薄片観察結果 (1/2) -

- 粘土状破碎部は直線的に連続する。
- 粘土状破碎部下面では、逆断層センスを示すP面やR₁面が認められる。

- 当該破碎帯は、左横ずれ逆断層センスを示す複合面構造が認められるが、積丹半島周辺の現応力場である東西方向の圧縮場において、当該破碎帯を有する劣化部の走向 (N56° E) では、右横ずれ逆断層が形成されると推定される。
- このため、当該破碎帯は、仮に連続性を有する断層であったとしても、活動時期が古いものと考えられる。

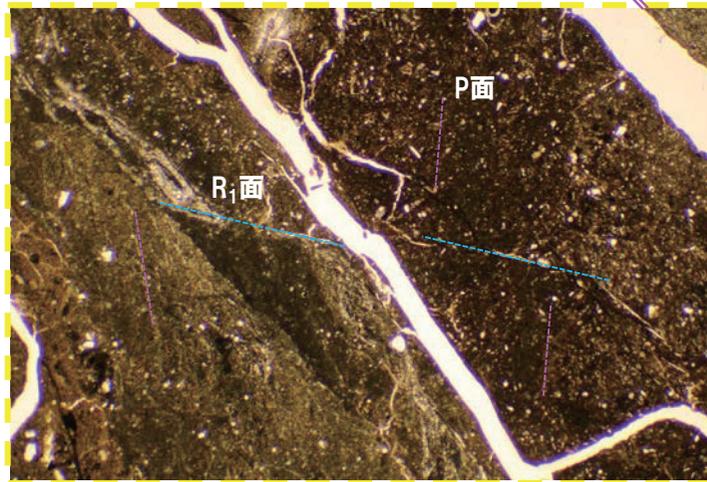
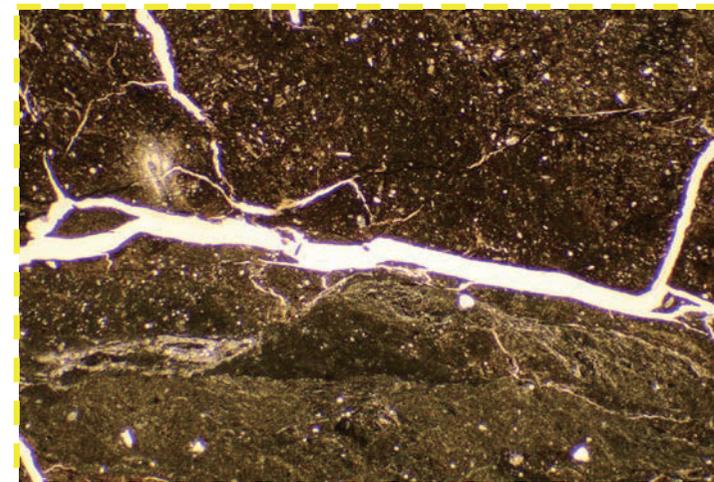
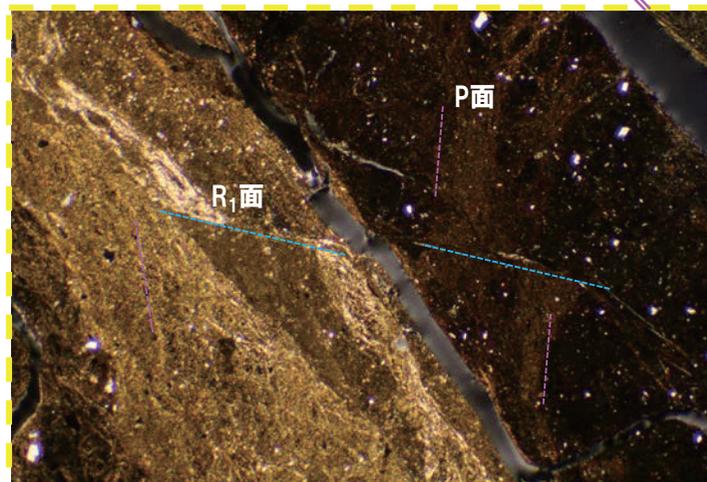
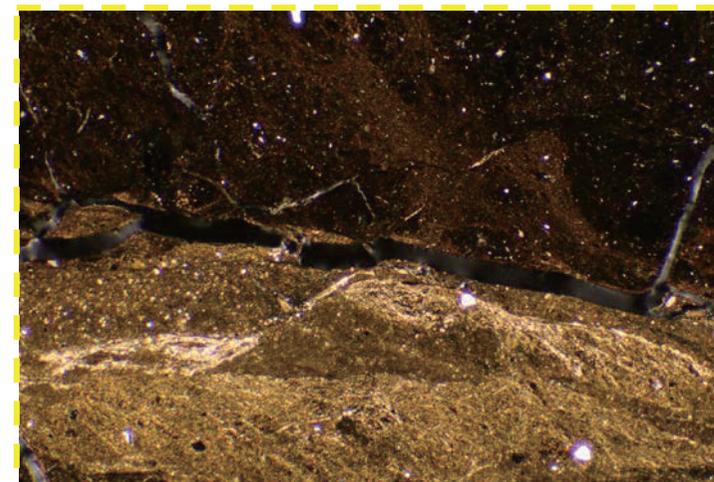
④-5 R1敷地-7ボーリング (295.56m) - 傾斜方向薄片観察結果 (2/2) -

最新活動ゾーン

オープンニコル

オープンニコル (左に45° 回転)

クロスニコル

クロスニコル (左に45° 回転)

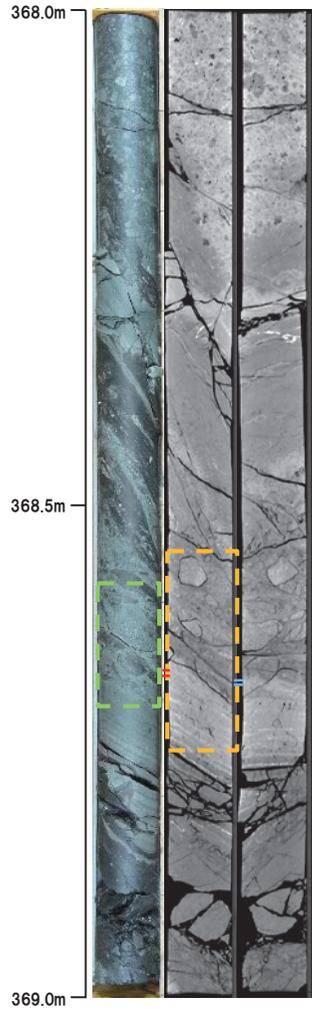
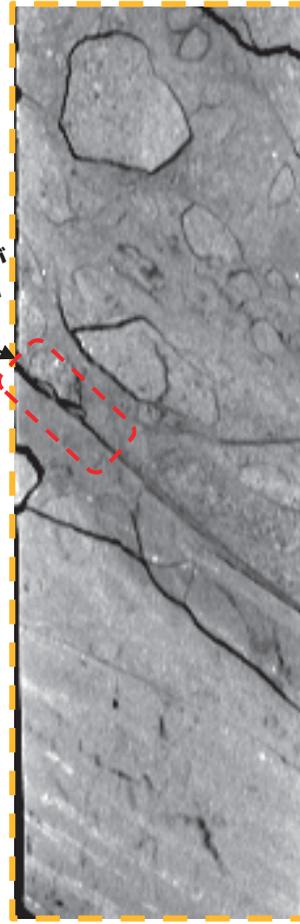
⑤-2 R1敷地-8ボーリング (368.64m) -X線CT画像観察結果-

○X線CT画像観察の結果, 直線的な低密度部が認められるが, 連続しない。

低密度部

走向方向断面

低密度部が連続しない

傾斜方向断面

- 当該破碎帯は、X線CT画像観察において、低密度部が確認されるものの、連続性に乏しいことから、ボーリングコア観察において認められる軟質粘土については、局所的に認められるものと判断される。
- 当該破碎帯は、活動時期の古い断層が固結後、局所的に変質され、軟質化したものの可能性があると考えられる。

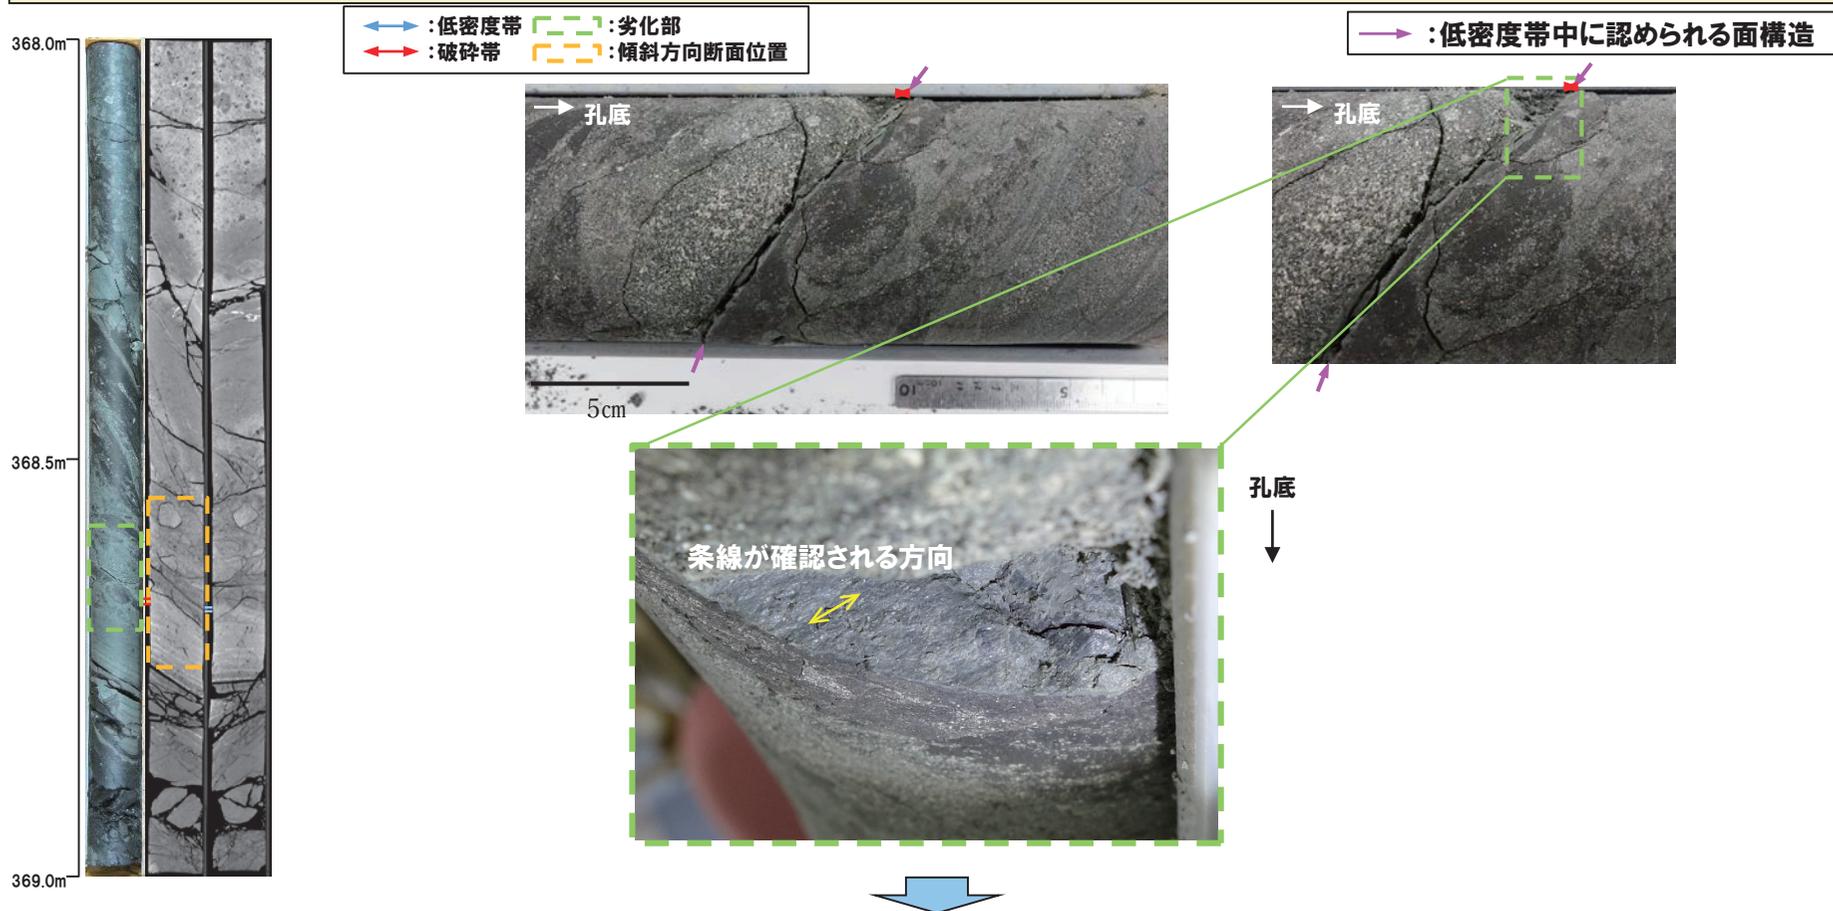
⑤-2 R1敷地-8ボーリング (368.64m) -条線観察結果-

- 破碎帯中に認められる面構造を浅部側から深部側へ観察を行った。
- 厚さ約～3mmの軟質粘土の挟在が認められる。
- 最急勾配方向と直交する条線が認められ、浅部から深部方向に読み直すとレイク角は 0° となる。

- 当該破碎帯は、X線CT画像観察において低密度部が確認されるものの、連続性に乏しいことから、ボーリングコア観察において認められる軟質粘土については、局所的に認められるものと判断される。
- 当該破碎帯は、活動時期の古い断層が固結後、局所的に変質され、軟質化したものの可能性があると考えられる。

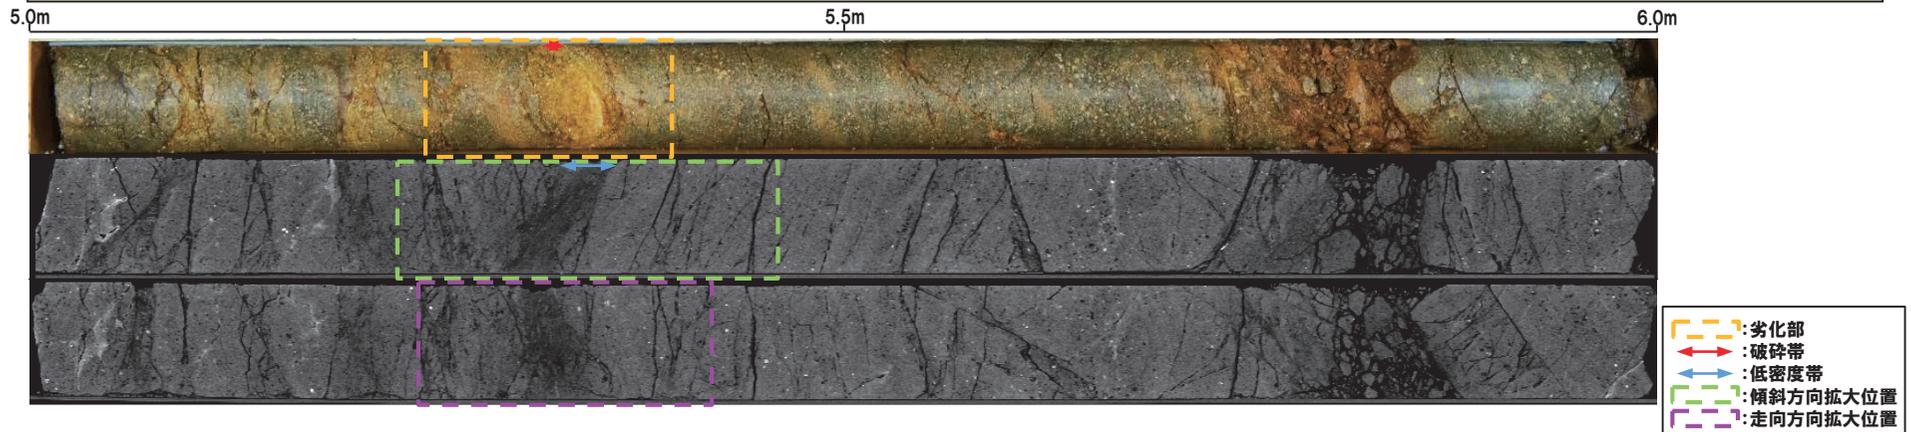
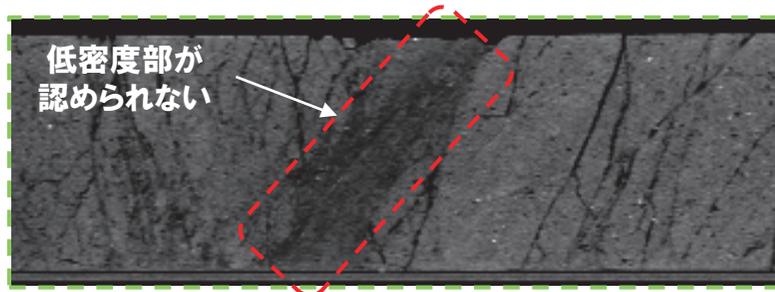
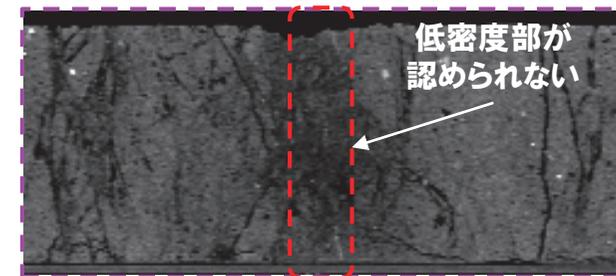
⑥-1 確認-1ボーリング(別孔)(深度5.35m)-X線CT画像観察結果-

- 本ボーリングでは、F-1断層推定深度(約17m)付近において、F-1断層の最新活動部であると判断される破碎帯を有する劣化部が認められないが、F-1断層推定深度より浅い位置(深度5.25~5.40m)において、劣化部が認められる。
- 当該劣化部の出現深度は、F-1断層推定深度と異なることから、当該劣化部は、F-1断層の可能性を有する劣化部とは判定されないため、F-1断層の認定手順(P258~P259参照)において、認定手順④「条件を満たさない場合」に基づき検討を行う。
- 当該劣化部中の深度5.35mに認められる破碎帯について、X線CT画像観察により、性状を確認した。
- 当該破碎帯は、ボーリングコア観察及びX線CT画像観察において、以下のような特徴が認められる。
 - ・ボーリングコア観察の結果、劣化部が認められ、連続する直線的な面構造を伴う。
 - ・X線CT画像観察の結果、連続する直線的な低密度部が認められない。

- 当該部は、X線CT画像観察において低密度部が認められないことから、ボーリングコア観察において認められる軟質粘土は、変質により形成したものと考えられる。
- 当該部は、変質帯であると判断される。

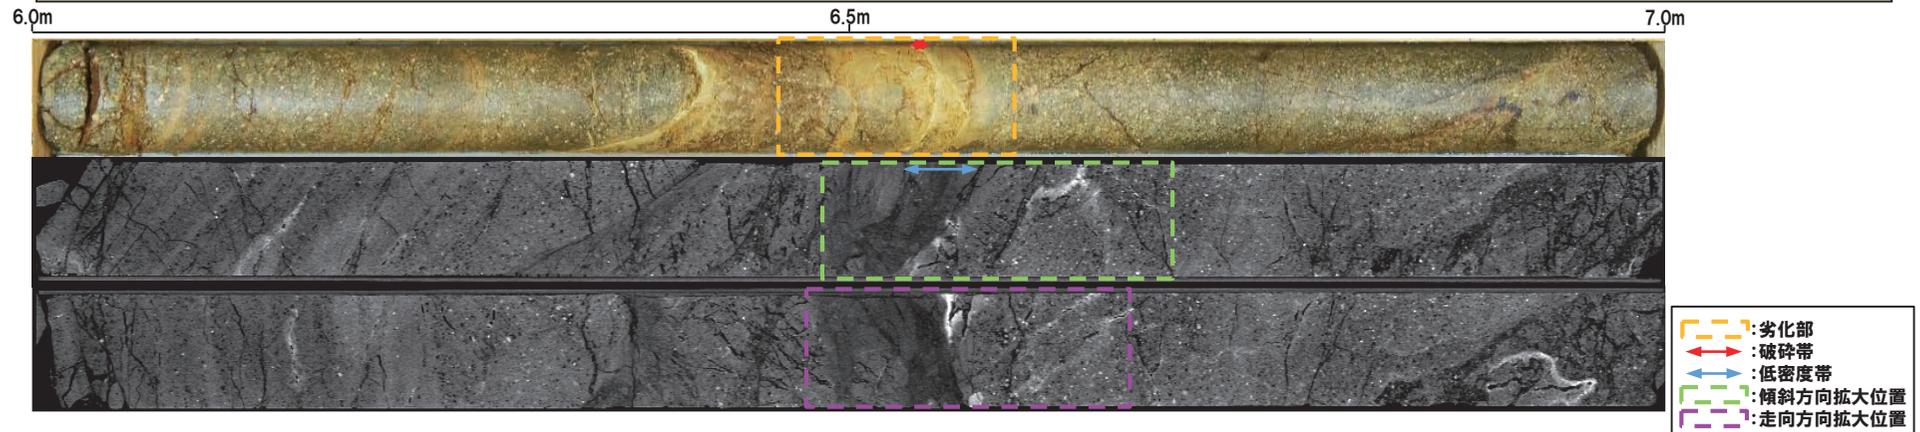
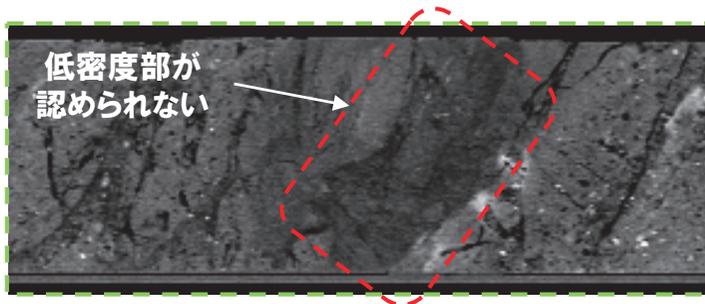
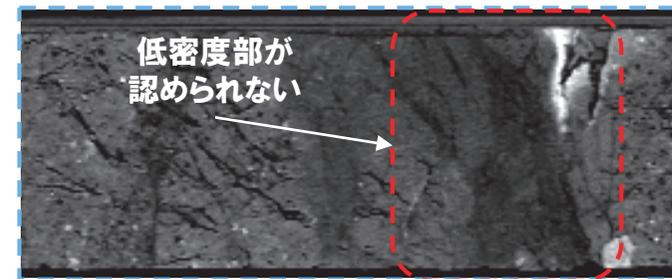
⑥-2 確認-1ボーリング(別孔)(深度6.56m)-X線CT画像観察結果-

- 本ボーリングでは、F-1断層推定深度(約17m)付近において、F-1断層の最新活動部であると判断される破碎帯を有する劣化部が認められないが、F-1断層推定深度より深い位置(深度6.45~6.60m)において、劣化部が認められる。
- 当該劣化部の出現深度は、F-1断層推定深度と異なることから、当該劣化部は、F-1断層の可能性を有する劣化部とは判定されないため、F-1断層の認定手順(P258~P259参照)において、認定手順④「条件を満たさない場合」に基づき検討を行う。
- 当該劣化部中の深度6.56mに認められる破碎帯について、X線CT画像観察により、性状を確認した。
- 当該破碎帯は、ボーリングコア観察及びX線CT画像観察において、以下のような特徴が認められる。
 - ・ボーリングコア観察の結果、劣化部が認められ、連続する直線的な面構造を伴う。
 - ・X線CT画像観察の結果、連続する直線的な低密度部が認められない。

- 当該部は、X線CT画像観察において低密度部が認められないことから、ボーリングコア観察において認められる軟質粘土は、変質により形成したものと考えられる。
- 当該部は、変質帯であると判断される。

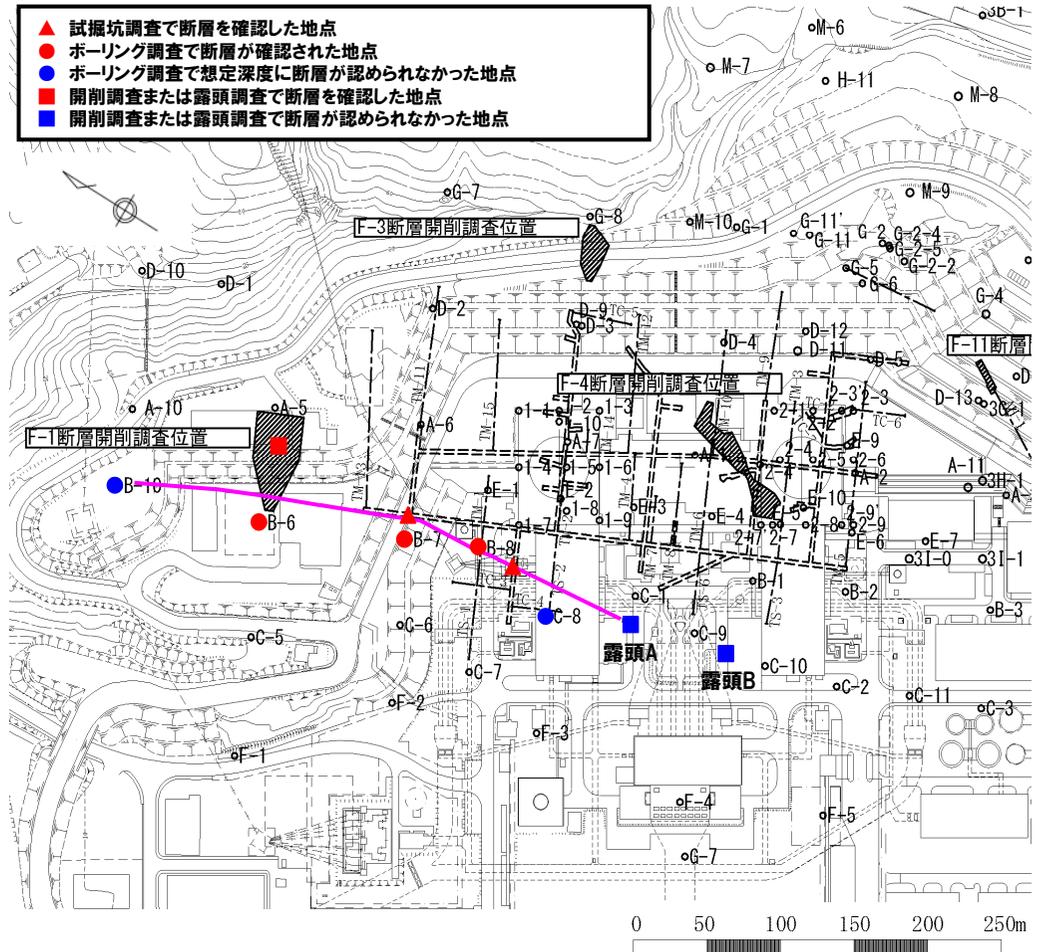
F-1断層の確認位置 (※断層位置はEL.2.8mで記載)

- 1,2号炉調査では、試掘坑で確認された連続性のある破砕部を断層に認定し、その走向・傾斜より推定される延長位置において、ボーリング調査、開削調査等を行い、連続性を確認している。
- 1,2号炉調査において確認されたF-1断層については、試掘坑調査、ボーリング調査及び開削調査結果を踏まえ、以下の考え方に基づいた線形としている。
 - ・ F-1断層の走向・傾斜を計測している以下の3地点において、その走向・傾斜からF-1断層が標高2.8mに出現する位置を推定し、これらの推定位置を結ぶ。
 - ① A-1坑 (N15° W/50° W及びN10° W/50° W)
 - ② C坑 (N8° E/51° W)
 - ③ F-1断層開削調査箇所 (N2° W/43° W(北側壁面), N20° W/54° W(南側壁面))
 - ・ F-1断層開削調査箇所の北側壁面と南側壁面は、計測箇所が近接(約8m)することから、試掘坑の調査結果と比較的調和する南側壁面の走向・傾斜を代表値としている。
 - ・ 北端については、F-1断層の推定延長位置において、F-1断層が認められないB-10ボーリングの直前とする。
 - ・ 南端については、F-1断層の推定延長位置において、F-1断層が認められない露頭Aの直前とする。
 - ・ なお、北端及び南端の考え方については、P458～P464に詳述する。

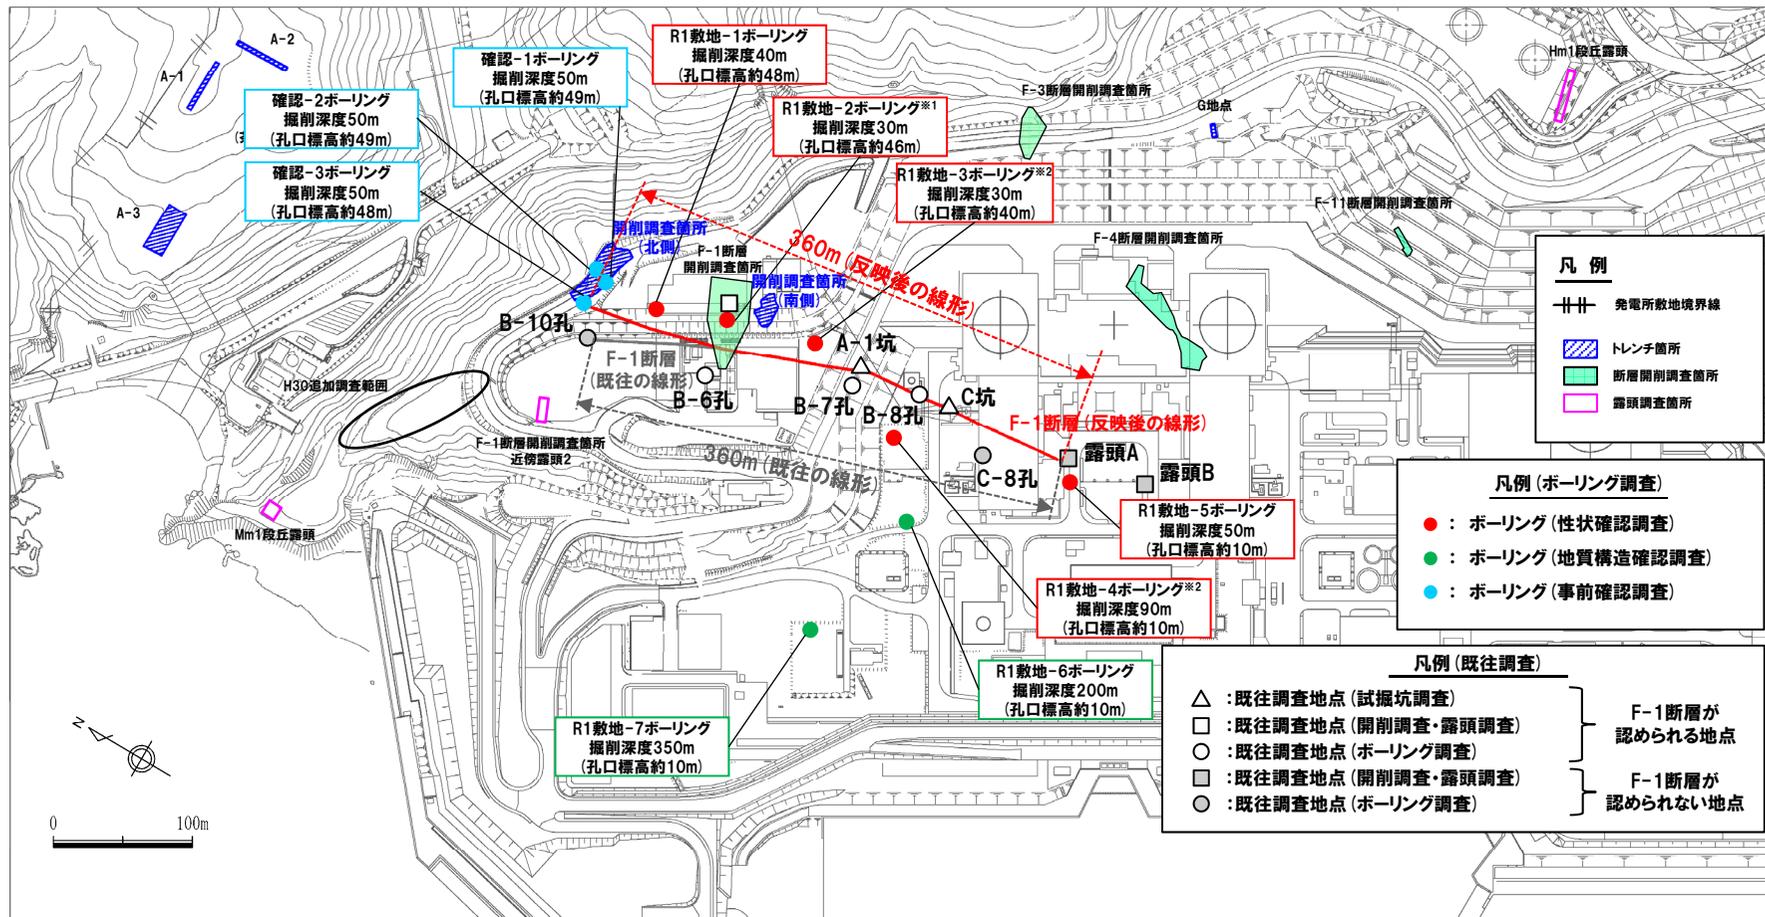
調査位置図(改変後の地形)

- 追加調査結果を踏まえたF-1断層の線形(反映結果)を下図に示す。
- 下図に示すとおり、F-1断層の長さは360mとなり、これまでのF-1断層の長さと同じであるが、F-1断層の北端については、確認されていないことから、今後、F-1断層の長さは「360m以上」として取り扱う。

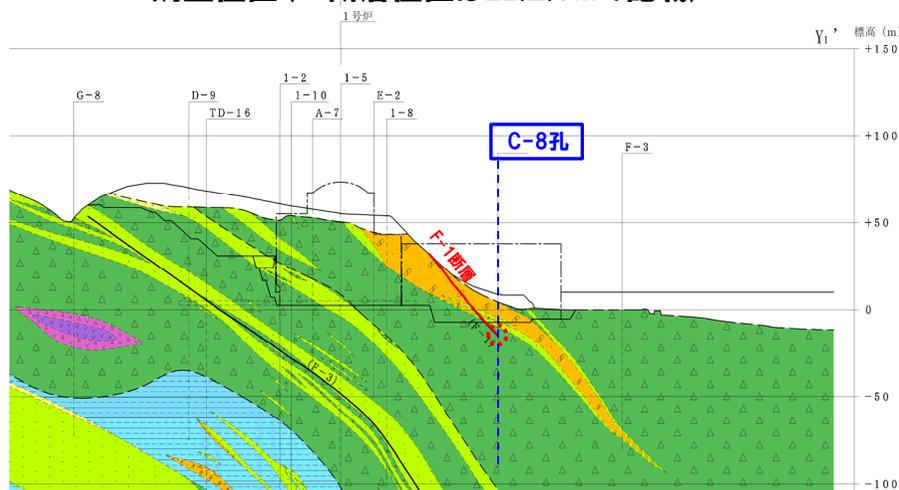
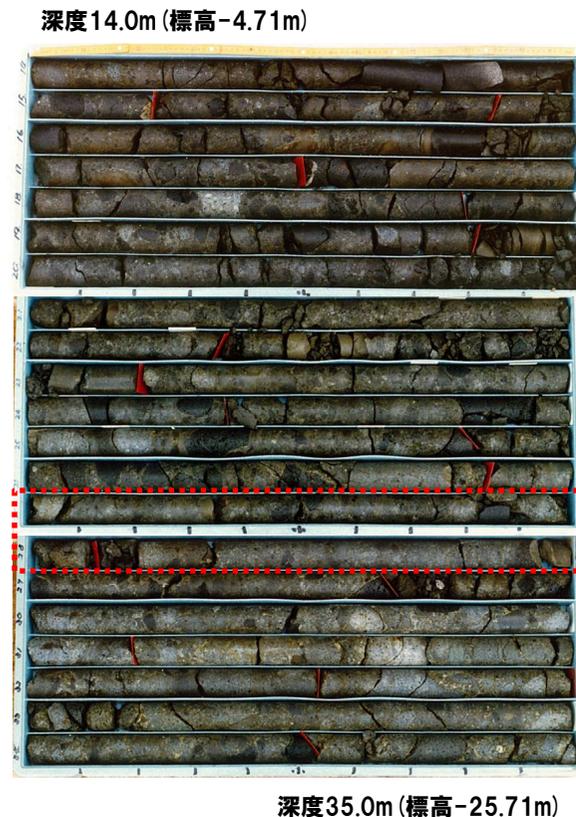
地質断面図(Y₁-Y₁'断面)

○試掘坑調査により確認されたF-1断層の走向・傾斜から推定される延長位置(深度約28m)付近には、条線、鏡肌及び粘土の挟在等は認められない。

○:推定延長位置(深度約28m 標高約-19m)付近

- C-8ボーリング位置におけるF-1断層の推定延長位置は、F-1断層を確認した試掘坑(標高2.5m)より深部の標高約-19m(深度約28m)である(P460参照)。
- 本ボーリングにおいて、試掘坑調査により確認されたF-1断層の走向・傾斜から推定される延長位置付近には、条線、鏡肌及び粘土の挟在等は認められない。
- 本ボーリングの南側に位置する露頭A(波食棚)は、標高約1mに位置し、F-1断層を確認した試掘坑(標高2.5m)と同程度の標高である(P461参照)。
- 本露頭において、試掘坑調査により確認されたF-1断層の走向・傾斜から推定される延長位置付近には、節理は認められるものの、破碎部は認められない。
- 以上のことから、F-1断層の南端は、C-8ボーリングにおいてF-1断層は認められないものの、試掘坑と同程度の標高である露頭Aの直前まで延長することとする。
