4. 各ボーリング孔において認められる劣化部の評価及びF-1断層の認定

5. F-1断層の線形

6. 反射法地震探査による浅部地質構造確認

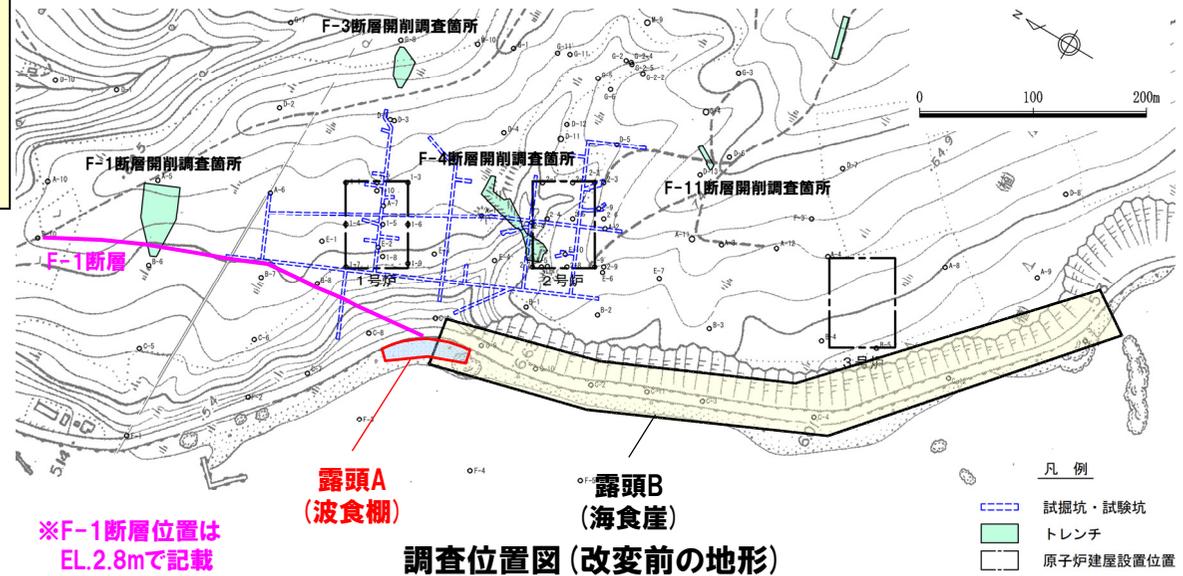
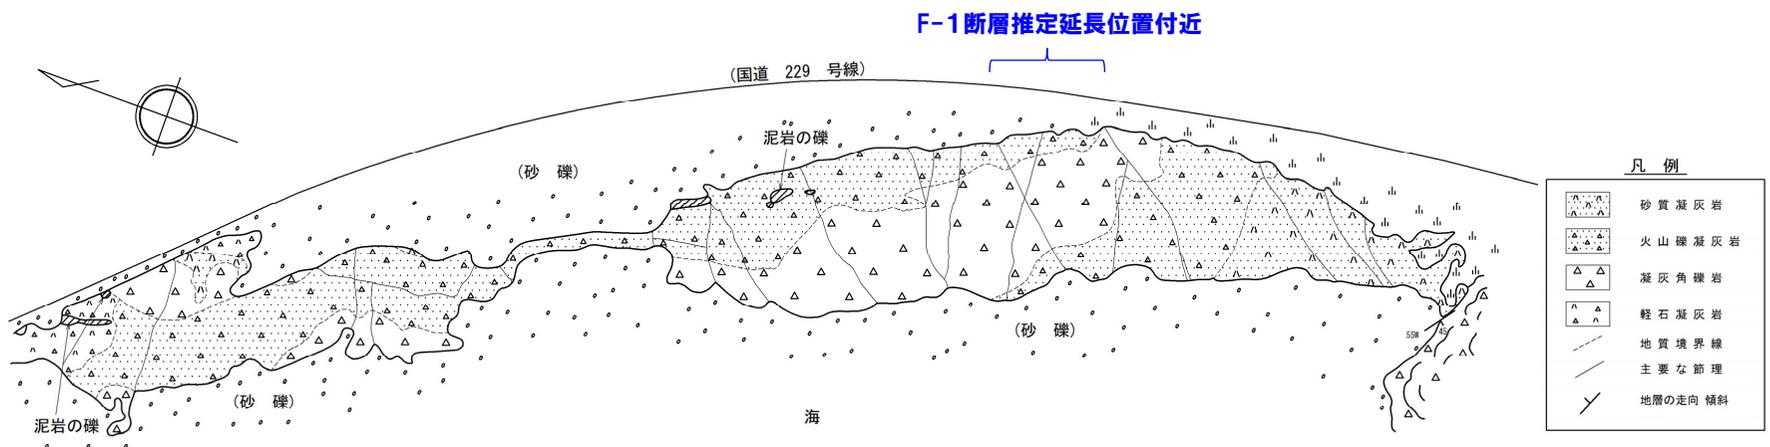
【露頭A (波食棚)】

○本露頭において、試掘坑調査により確認されたF-1断層の走向・傾斜から推定される延長位置付近には、節理は認められるものの、破碎部は認められない。

- C-8ボーリング位置におけるF-1断層の推定延長位置は、F-1断層を確認した試掘坑(標高2.5m)より深部の標高約-19m(深度約28m)である(P460参照)。
- 本ボーリングにおいて、試掘坑調査により確認されたF-1断層の走向・傾斜から推定される延長位置付近には、条線、鏡肌及び粘土の挟在等は認められない。
- 本ボーリングの南側に位置する露頭A(波食棚)は、標高約1mに位置し、F-1断層を確認した試掘坑(標高2.5m)と同程度の標高である(P461参照)。
- 本露頭において、試掘坑調査により確認されたF-1断層の走向・傾斜から推定される延長位置付近には、節理は認められるものの、破碎部は認められない。
- 以上のことから、F-1断層の南端は、C-8ボーリングにおいてF-1断層は認められないものの、試掘坑と同程度の標高である露頭Aの直前まで延長することとする。

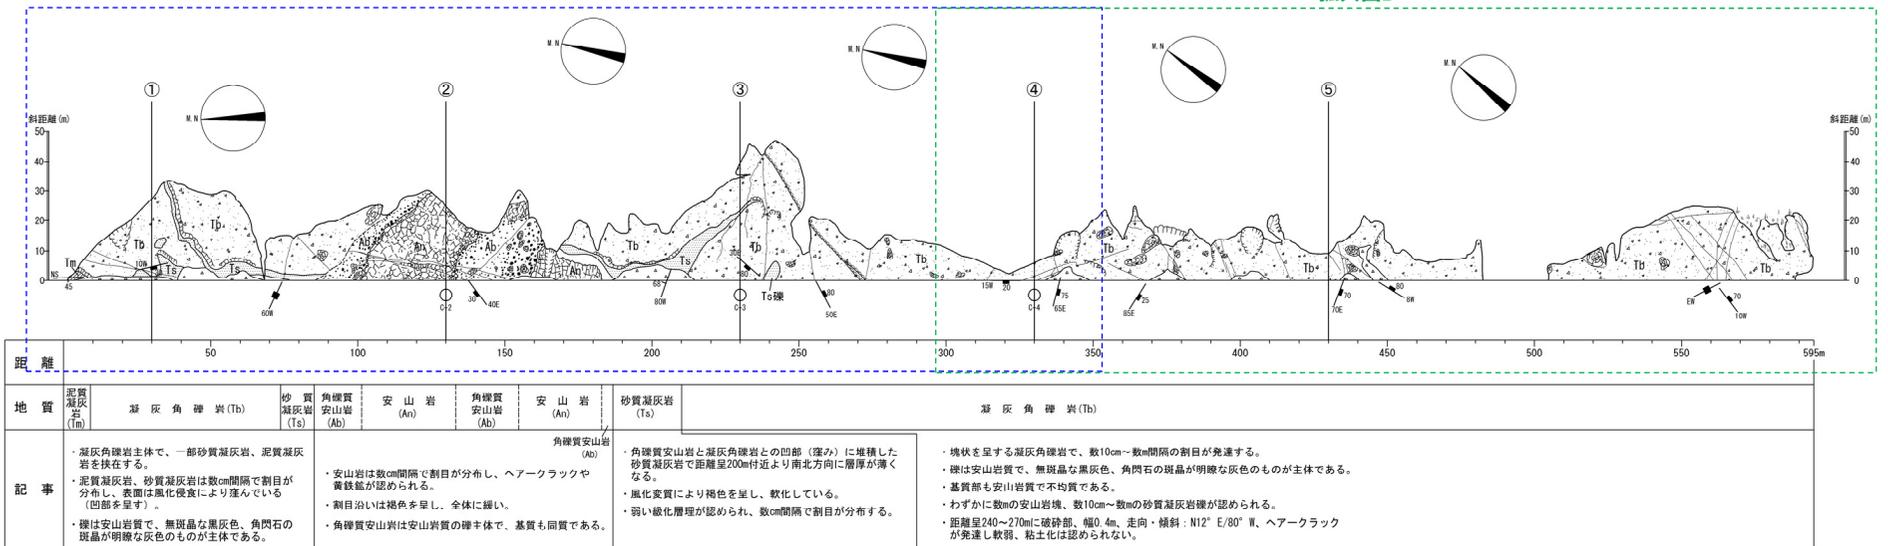
露頭スケッチ (露頭B) : 正面図

○本露頭において、試掘坑調査により確認されたF-1断層の走向・傾斜から推定される延長位置付近には、節理は認められるものの、破碎部は認められない。

備考：地質は道路面の地質を示したものである。距離の地点は基線①から茶津側30m地点を便宜的に設定した。

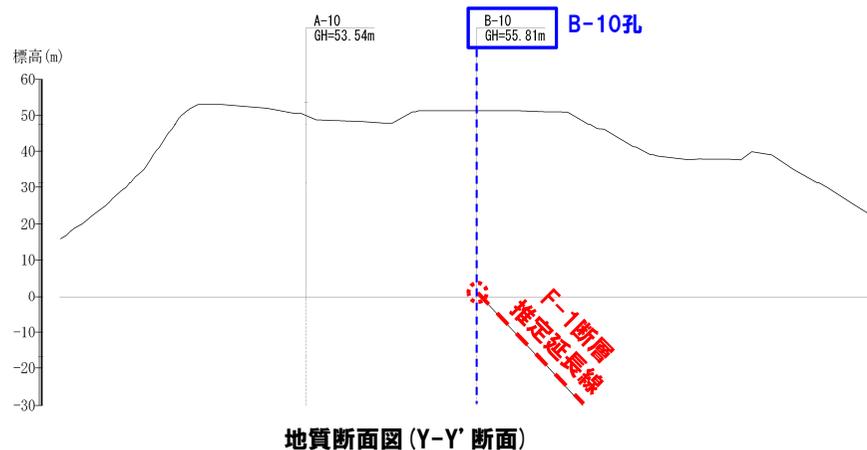
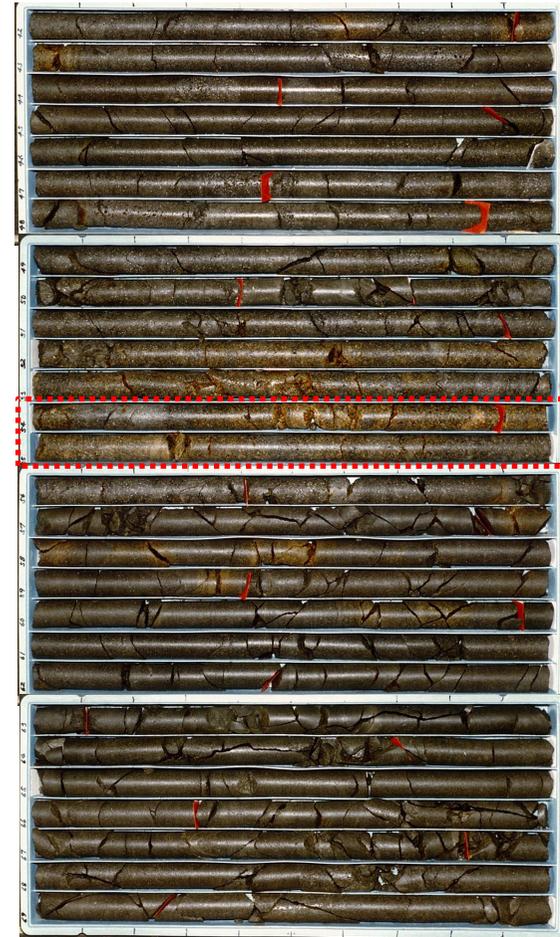
地質断面図 (Y-Y' 断面)

○試掘坑調査及びF-1断層開削調査により確認されたF-1断層の走向・傾斜から推定される延長位置 (深度約55m) 付近には、条線、鏡肌及び粘土の挟在等は認められない。

.....: 推定延長位置 (深度約55m 標高約1m) 付近

- B-10ボーリング位置におけるF-1断層の推定延長位置は、F-1断層を確認した試掘坑(標高2.5m)と同程度の標高約1m(深度約55m)である(P464参照)。
- 本ボーリングにおいて、試掘坑調査及びF-1断層開削調査箇所により確認されたF-1断層の走向・傾斜から推定される延長位置付近には、条線、鏡肌及び粘土の挟在等は認められない。
- 以上のことから、F-1断層の北端は、B-10ボーリングの直前までとする。
- また、C-8ボーリング地点付近を含む海山方向の地質断面図(Y1-Y1'断面)をP460に示す。

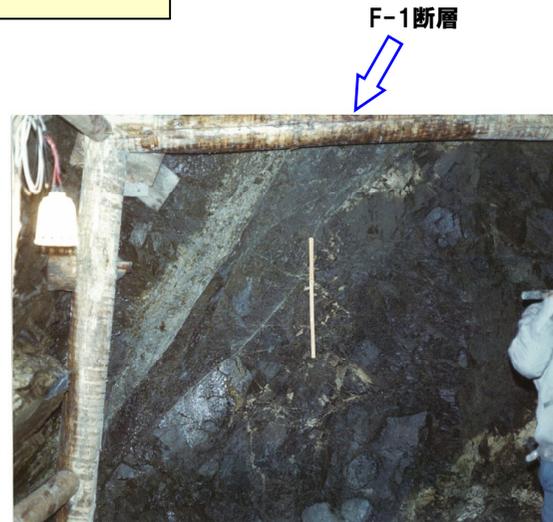
F-1断層露頭写真 (A-1坑) 始点からの距離254.9m (切羽)

- F-1断層は、凝灰岩中及び凝灰岩と凝灰角礫岩との境界付近に認められ、走向・傾斜はN10° W/50° Wを示す。
- 破碎部は粘土混じり角礫からなる。

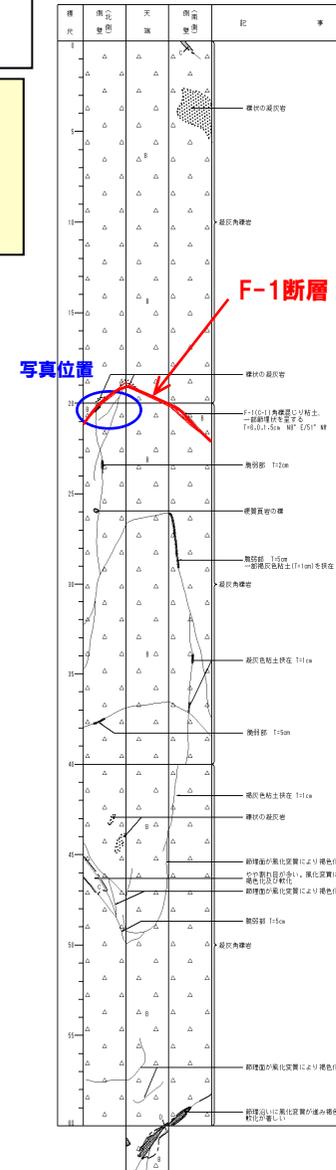
試掘坑スケッチ (始点からの距離0~60.0m)

- F-1断層は、凝灰角礫岩中に認められ、走向・傾斜はN8° E/51° Wを示す。
- 破碎部は角礫混じり粘土からなる。

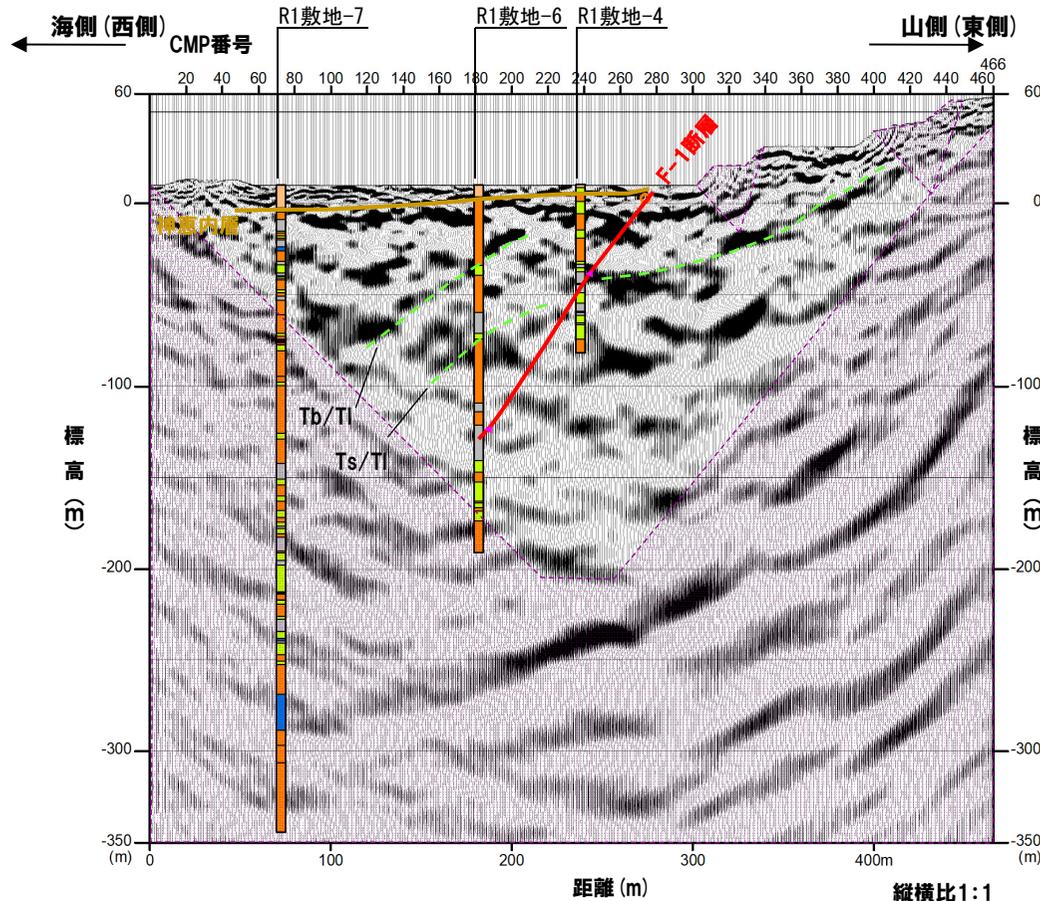
反射法地震探査記録(測線A・P波) (解釈あり)

- 神恵内層中に認められる反射面は、海側に傾斜しており、神恵内層は大局的にほぼNW-SE走向で15° ~ 50° 程度の海側傾斜の同斜構造を示すことと調和的である。
- また、連続する反射面はボーリング調査結果との対比から、岩相境界(凝灰角礫岩/火山礫凝灰岩、砂質凝灰岩/火山礫凝灰岩等)に対応するものと考えられる。
- F-1断層は、R1敷地-4及びR1敷地-6ボーリング位置において確認されており、F-1断層確認深度付近において、やや反射面の不連続が認められる。
- R1敷地-6ボーリング位置から海側においては、重合数が相対的に少ない範囲であるため、反射面は不明瞭である。

- 神恵内層中に認められる反射面は、海側に傾斜しており、神恵内層は大局的にほぼNW-SE走向で15°~50°程度の海側傾斜の同斜構造を示すことと調和的である。
- また、連続する反射面はボーリング調査結果との対比から、岩相境界(凝灰角礫岩/火山礫凝灰岩、砂質凝灰岩/火山礫凝灰岩、凝灰角礫岩/砂質凝灰岩等)に対応するものと考えられる。
- F-1断層は、R1敷地-4及びR1敷地-6ボーリング位置において確認されており、F-1断層確認深度付近において、やや反射面の不連続が認められる。
- R1敷地-6ボーリング位置から海側においては、重合数が相対的に少ない範囲であるため、反射面は不明瞭である。

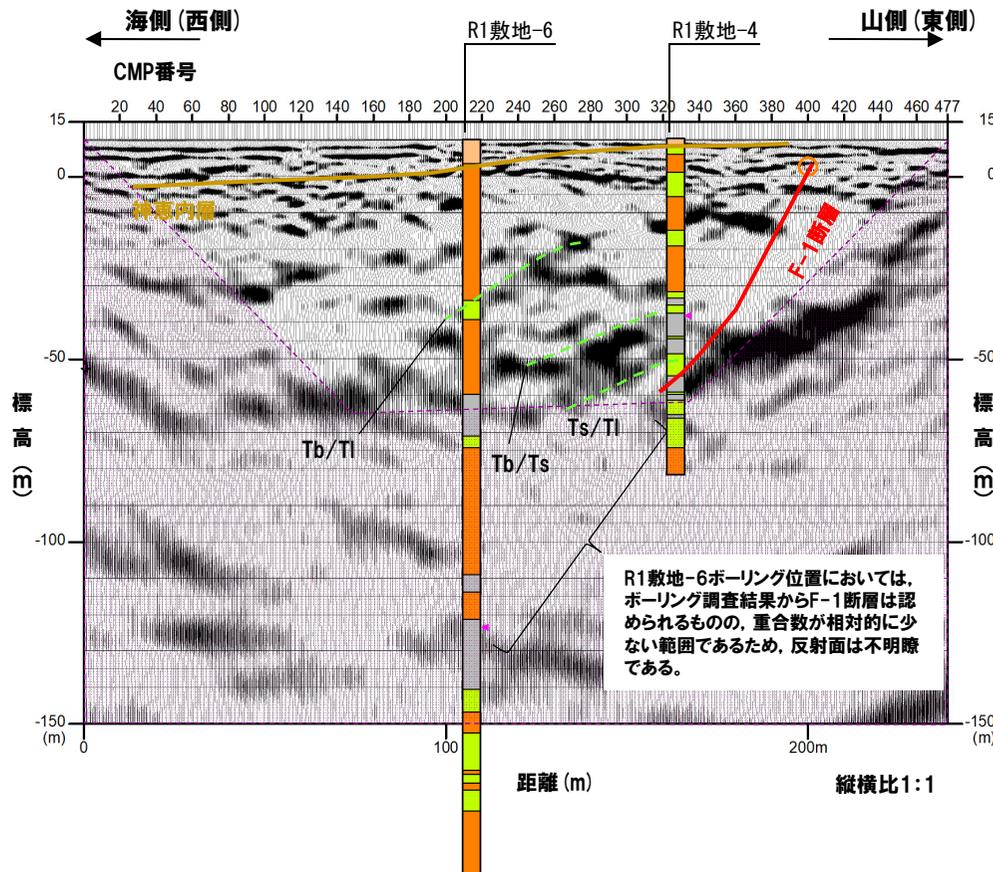
反射法地震探査記録 (測線A・S波) (解釈あり)

- S波による探査は、P波による探査におけるCMP番号約60~300の区間で実施した。
- 神恵内層中に認められる反射面は、海側に傾斜しており、神恵内層は大局的にほぼNW-SE走向で15° ~ 50°程度 of 海側傾斜の同斜構造を示すことと調和的である。
- また、連続する反射面はボーリング調査結果との対比から、岩相境界 (凝灰角礫岩/火山礫凝灰岩, 凝灰角礫岩/砂質凝灰岩, 砂質凝灰岩/火山礫凝灰岩等) に対応するものと考えられる。
- F-1断層は、R1敷地-4ボーリング位置において確認されており、F-1断層確認深度付近において、やや反射面の不連続が認められる。
- R1敷地-6ボーリング位置においては、ボーリング調査結果からF-1断層は認められるものの、重合数が相対的に少ない範囲であるため、反射面は不明瞭である。

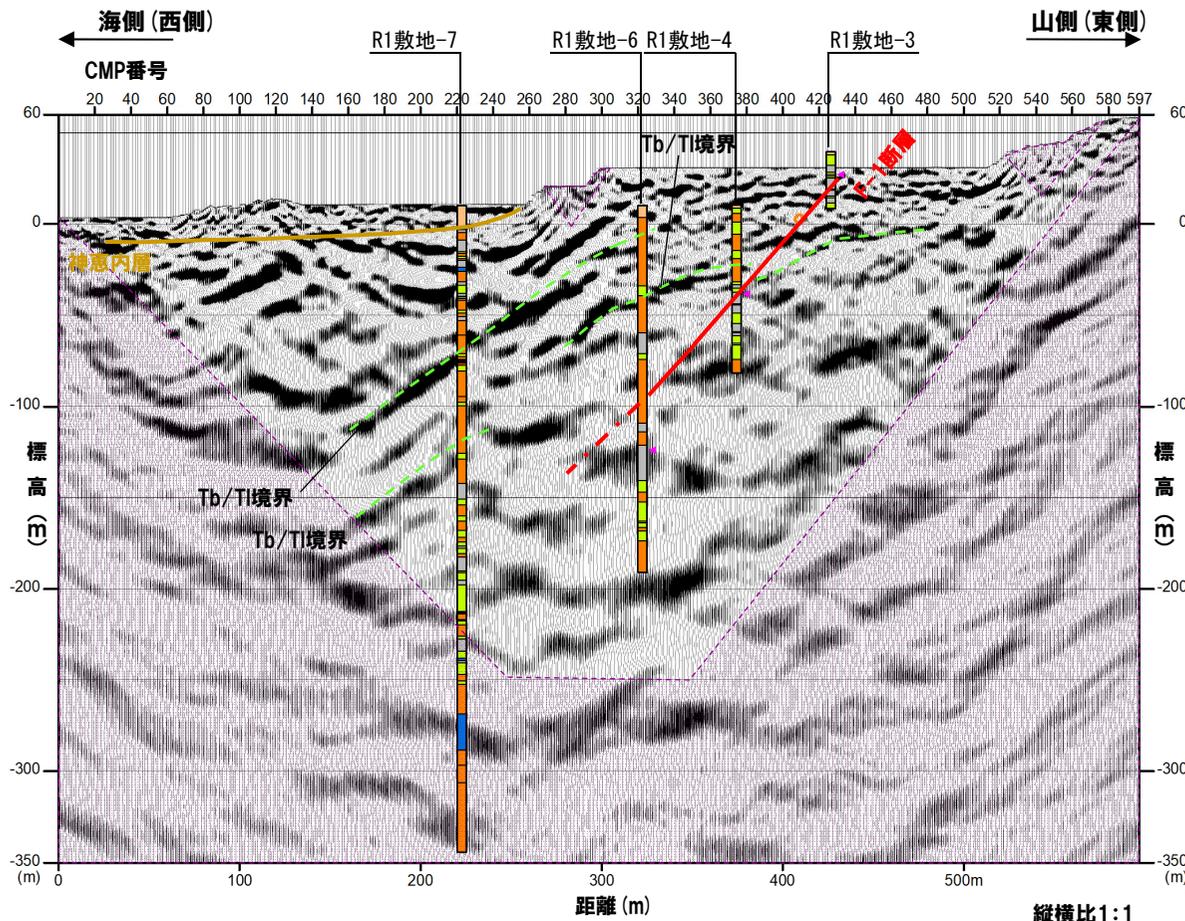
反射法地震探査記録 (測線B・P波) (解釈あり)

- 神恵内層中に認められる反射面は、海側に傾斜しており、神恵内層は大局的にはほぼNW-SE走向で15°~50°程度の海側傾斜の同斜構造を示すことと調和的である。
- また、連続する反射面はボーリング調査結果との対比から、岩相境界(凝灰角礫岩/火山礫凝灰岩等)に対応するものと考えられる。
- F-1断層は、R1敷地-3、R1敷地-4及びR1敷地-6ボーリング位置において確認されており、F-1断層確認深度付近において、やや反射面の不連続が認められる。
- R1敷地-6ボーリング位置から海側においては、顕著な反射面の不連続は認められない。
- また、R1敷地-7ボーリング位置においては、F-1断層は確認されない。

- 神恵内層中に認められる反射面は、海側に傾斜しており、神恵内層は大局的にほぼNW-SE走向で15°~50°程度の海側傾斜の同斜構造を示すことと調和的である。
- また、連続する反射面はボーリング調査結果との対比から、岩相境界(凝灰角礫岩/火山礫凝灰岩等)に対応するものと考えられる。
- F-1断層は、R1敷地-3、R1敷地-4及びR1敷地-6ボーリング位置において確認されており、F-1断層確認深度付近において、やや反射面の不連続が認められる。
- R1敷地-6ボーリング位置から海側においては、顕著な反射面の不連続は認められない。
- また、R1敷地-7ボーリング位置においては、F-1断層は確認されない。

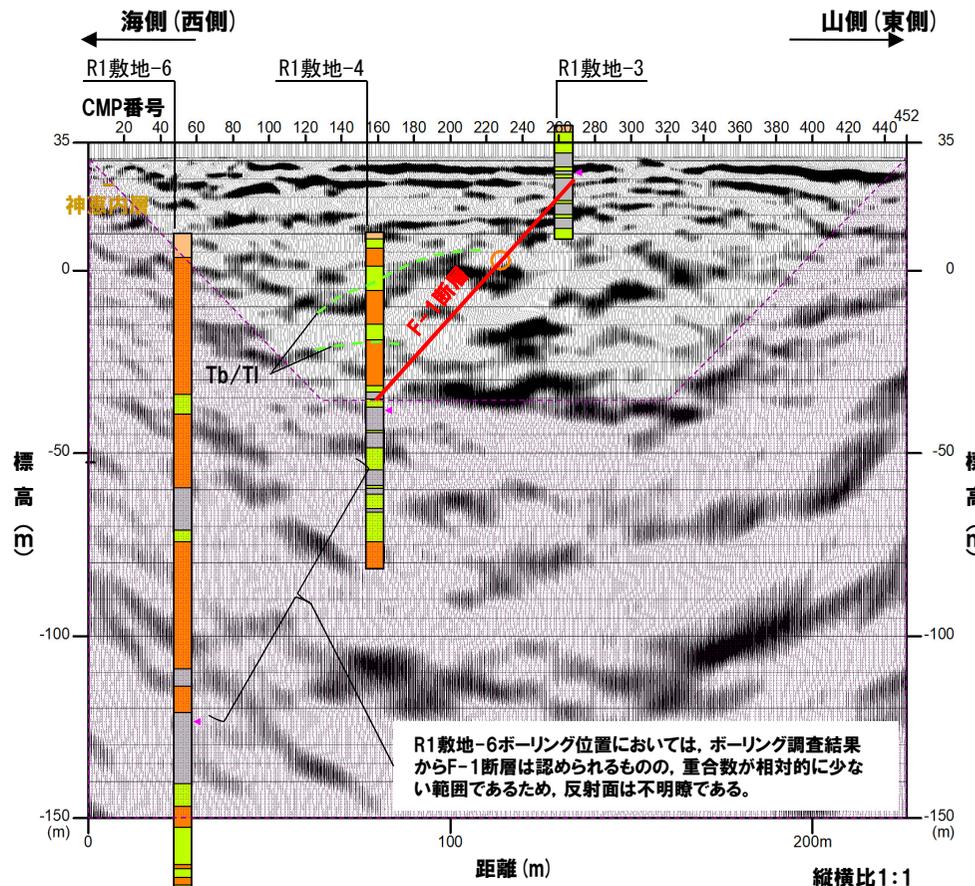
反射法地震探査記録 (測線B・S波) (解釈あり)

- S波による探査は、P波による探査におけるCMP番号約300~520の区間で実施した。
- 神恵内層中に認められる反射面は、海側に傾斜しており、神恵内層は大局的にほぼNW-SE走向で15° ~ 50°程度 of 海側傾斜の同斜構造を示すことと調和的である。
- また、連続する反射面はボーリング調査結果との対比から、岩相境界 (凝灰角礫岩 / 火山礫凝灰岩等) に対応するものと考えられる。
- F-1断層は、R1敷地-3及びR1敷地-4ボーリング位置において確認されており、F-1断層確認深度付近において、やや反射面の不連続が認められる。
- R1敷地-6ボーリング位置においては、ボーリング調査結果からF-1断層は認められるものの、重合数が相対的に少ない範囲であるため、反射面は不明瞭である。
