4. 各ボーリング孔において認められる劣化部の評価及びF-1断層の認定

⑤-1 R1敷地-5ボーリング-まとめ-

⑥-1 R1敷地-6ボーリング-まとめ-

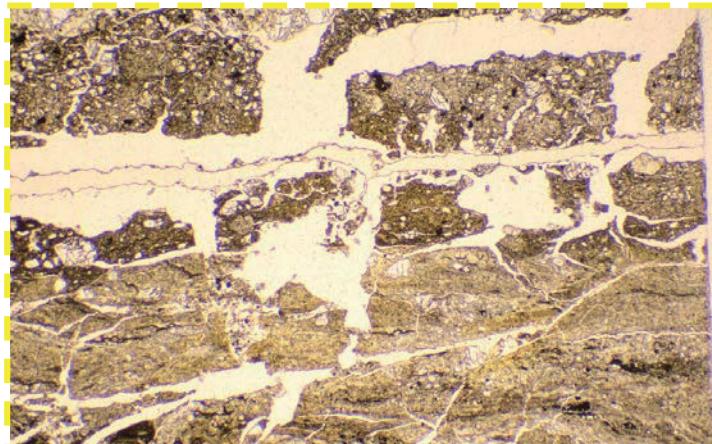
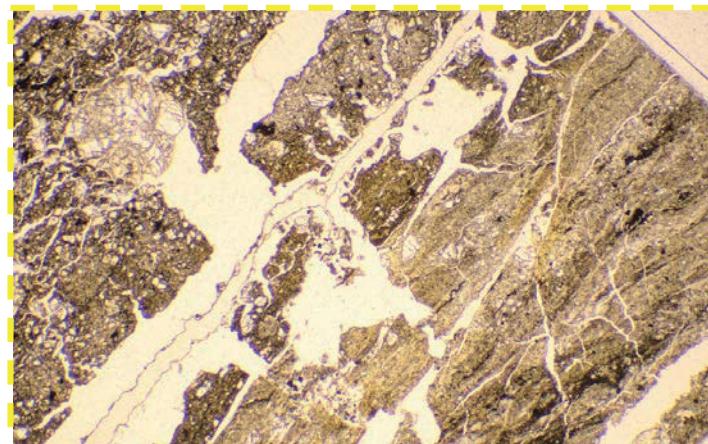
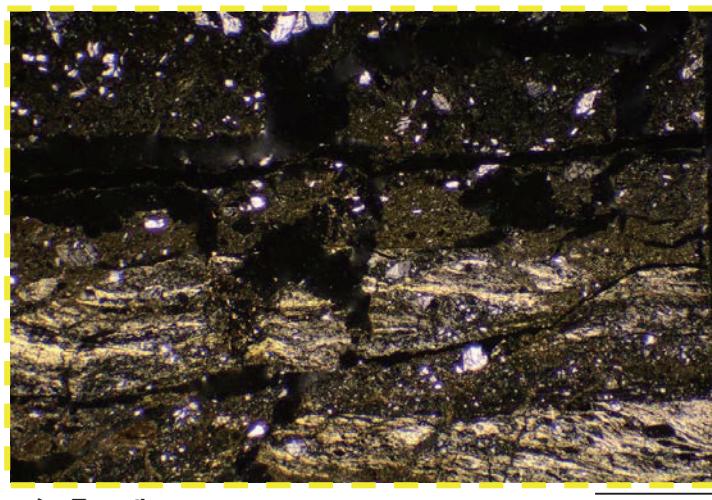
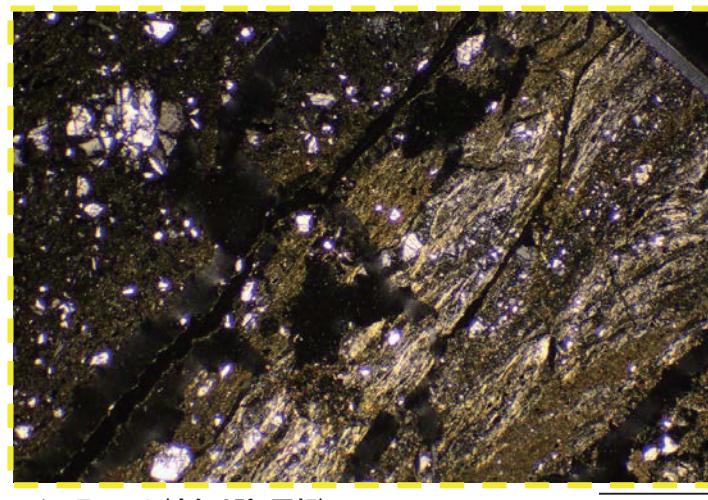
④-3 R1敷地-4ボーリング (49.45m) -走向方向薄片観察結果 (2/2)-

オープンニコル

オープンニコル(左に45° 回転)

クロスニコル

クロスニコル(左に45° 回転)

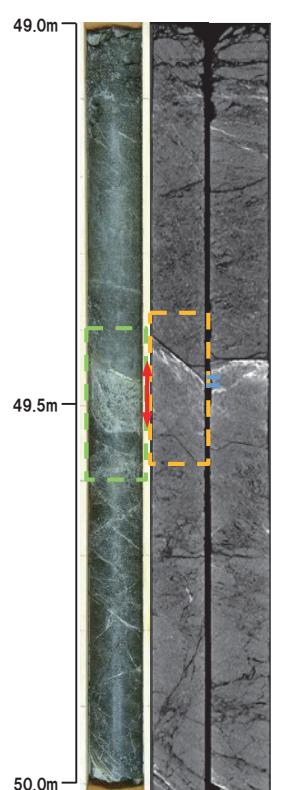
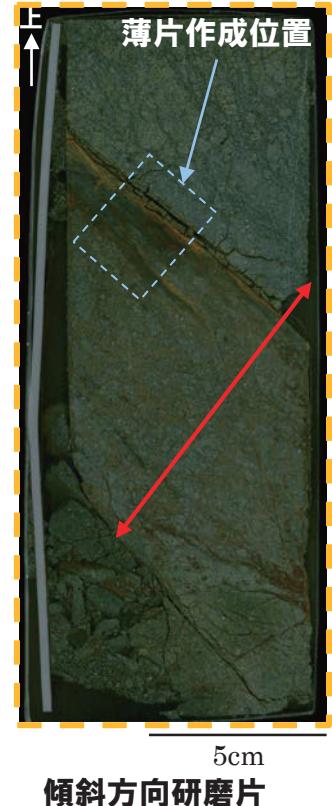
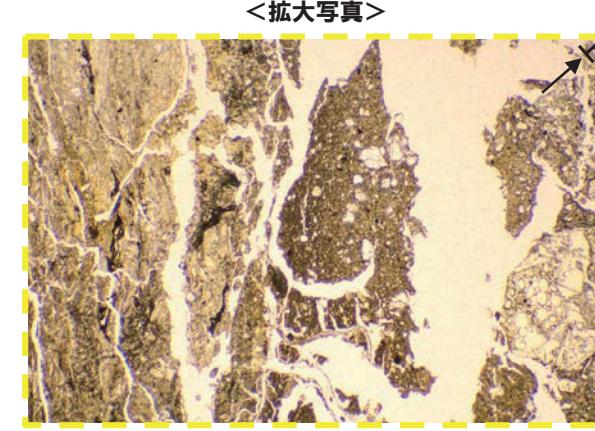
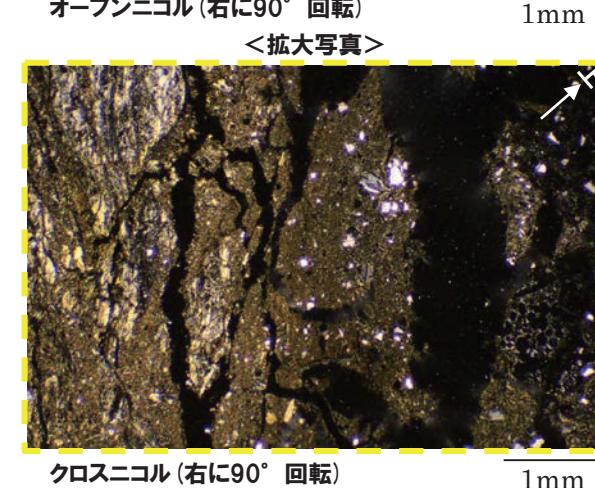
④-3 R1敷地-4ボーリング (49.45m) -傾斜方向薄片観察結果 (1/2) -

- 粘土状破碎部はやや不明瞭なもの、直線的に分布する。
- 粘土状破碎部周辺及びその上盤側では、逆断層センスを示す鉱物片の配列が認められる。

○X線CT画像観察、条線観察及び薄片観察の結果、当該破碎帶はF-1断層の最新活動部であると判断される。

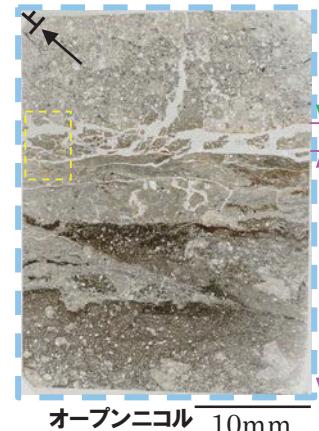
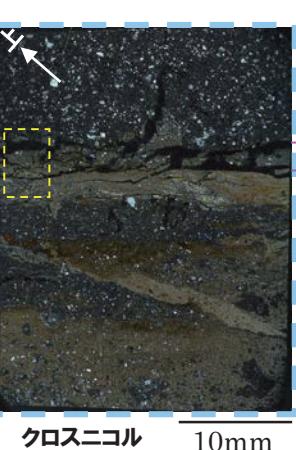
↑ : 上
薄片作成位置
5cm
傾斜方向研磨片

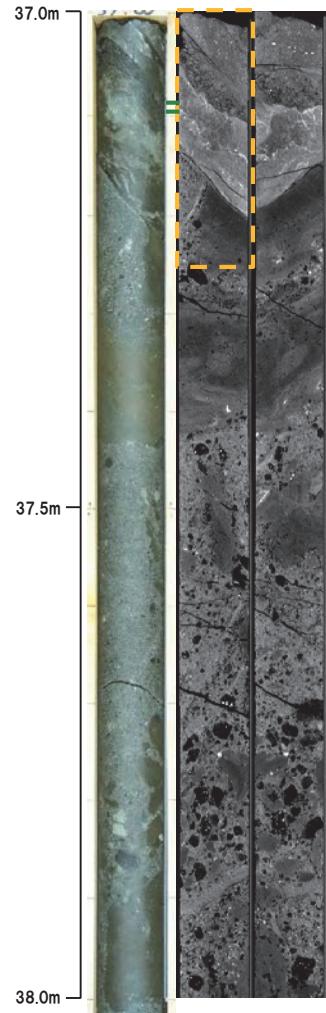
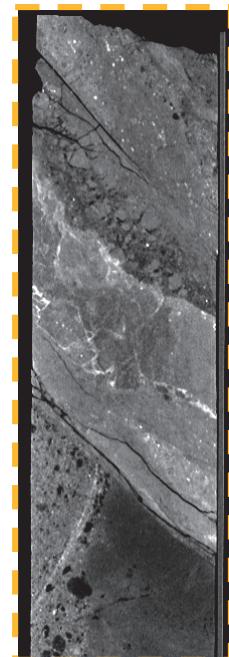
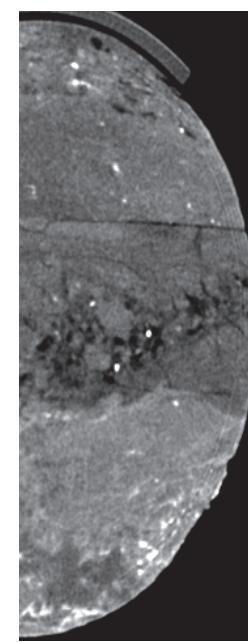
○X線CT画像観察の結果、連続する直線的な低密度部は認められない。

傾斜方向断面

走向方向断面

→ : 固結した粘土を伴う割れ目
□ : 傾斜方向断面位置

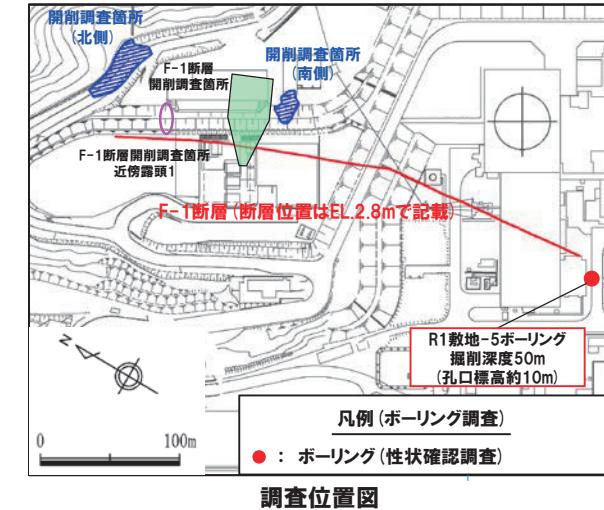
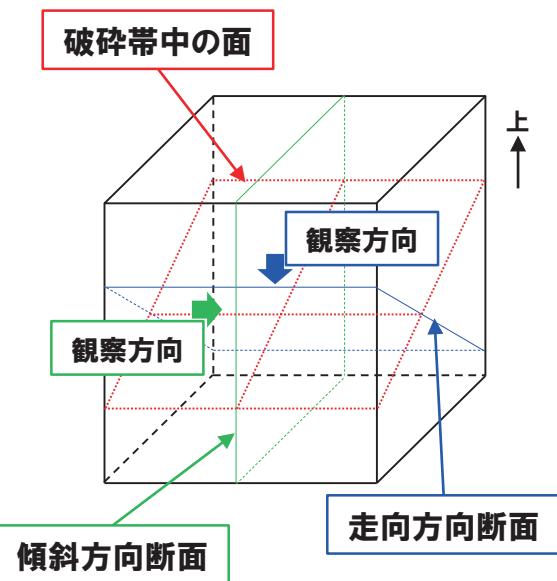
⑤-2 R1敷地-5ボーリング (37.04m) -条線観察結果-

- 割れ目中の面構造を深部側から浅部側へ観察を行った。
- 硬質粘土の挟在が認められる。
- 当該面は平滑に剥離するものの、条線及び鏡肌は認められない。

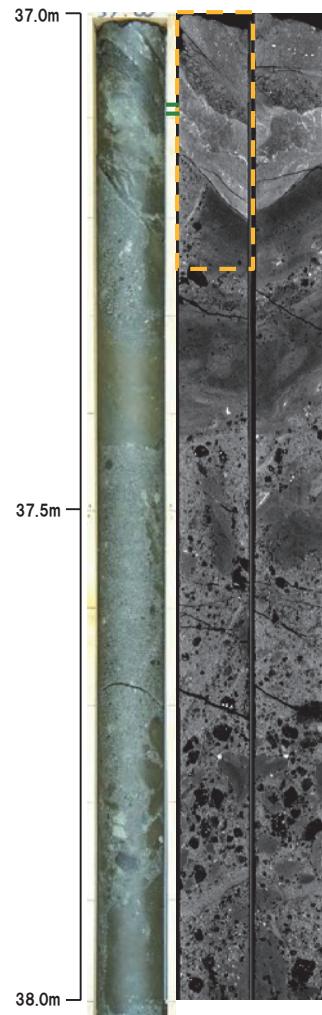
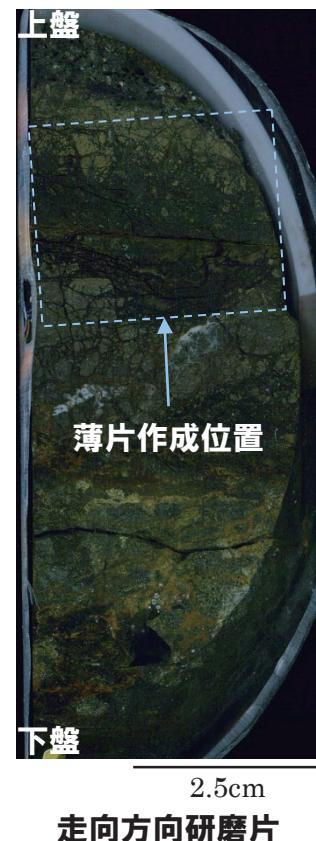
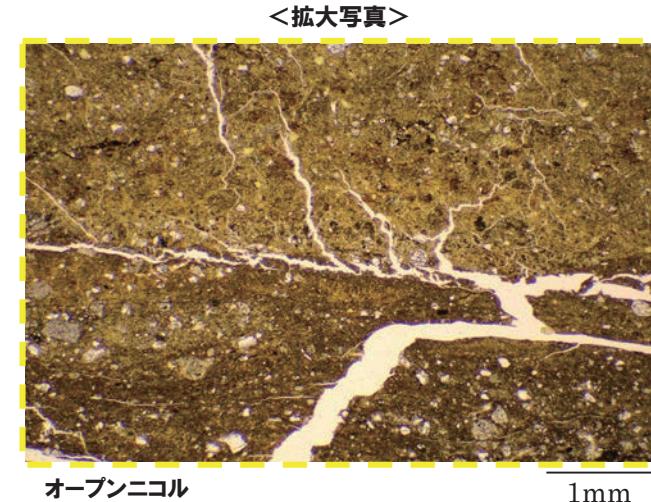
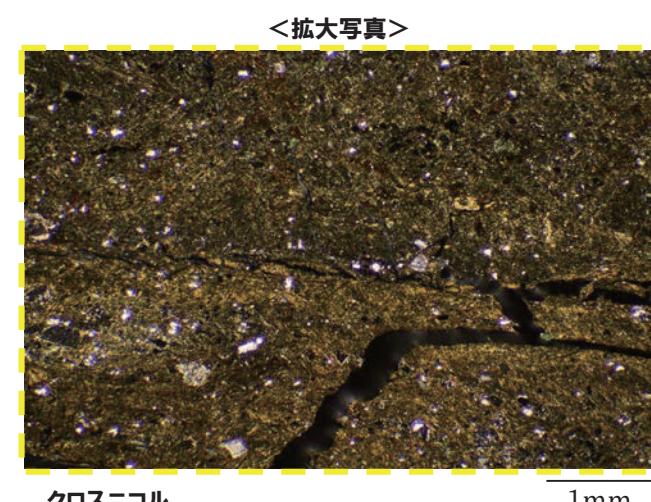
⑤-2 R1敷地-5ボーリング(37.04m) -走向方向薄片観察結果(1/2)-

- 固結した粘土状破碎部は、直線的に分布する。
- 変位センスを示す明瞭な複合面構造は認められない。

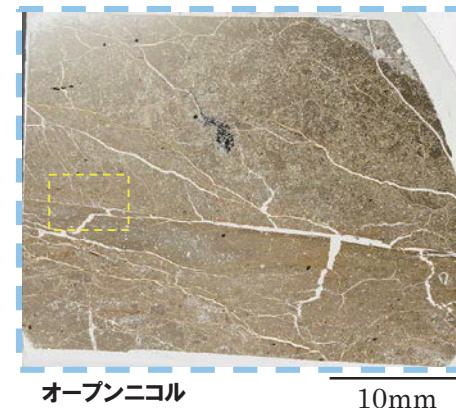
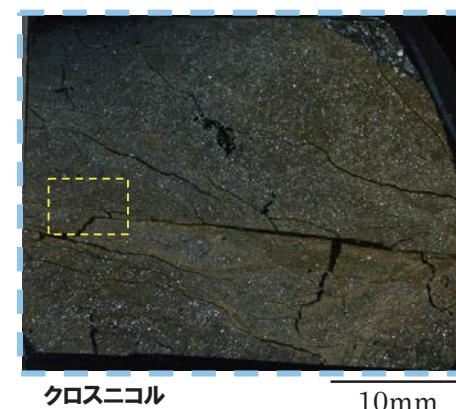
← : 固結した粘土を伴う割れ目
━ ━ ━ : 傾斜方向断面位置

↑ ↑ : 固結した粘土状破碎部

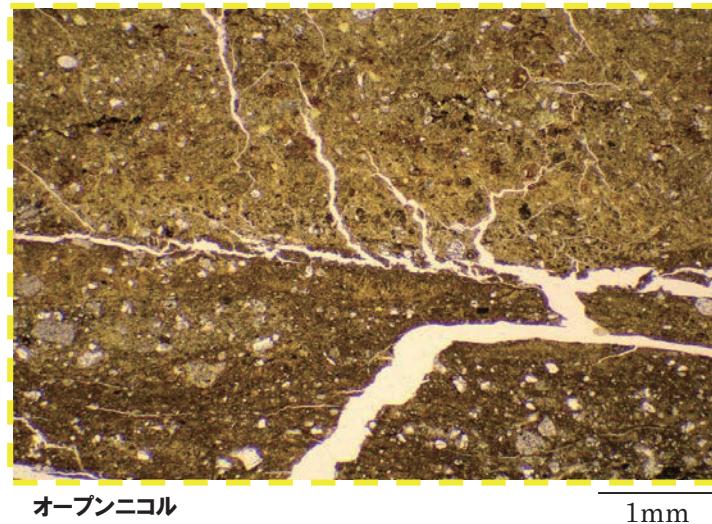
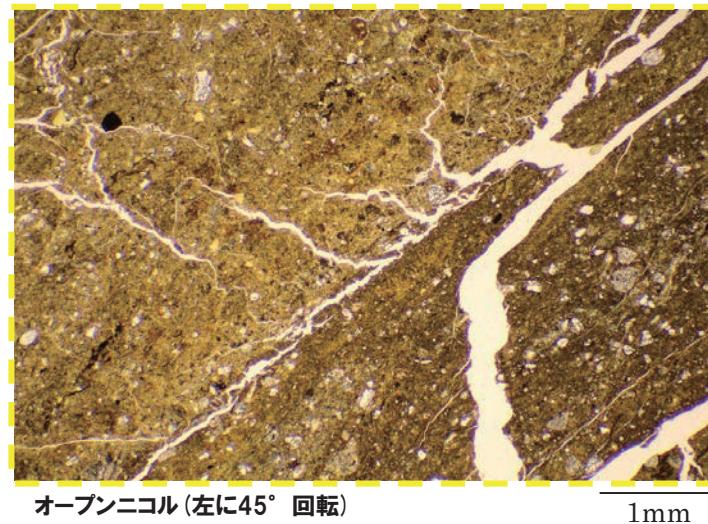
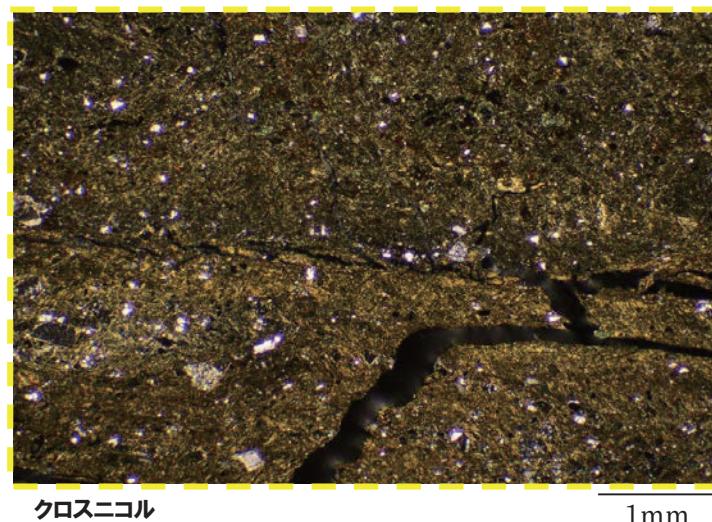
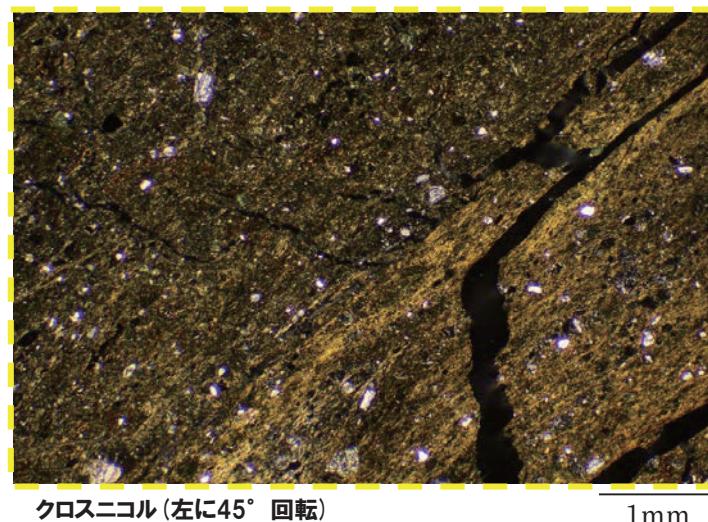
⑤-2 R1敷地-5ボーリング (37.04m) -走向方向薄片観察結果 (2/2)-

オープンニコル

オープンニコル(左に45°回転)

クロスニコル

クロスニコル(左に45°回転)

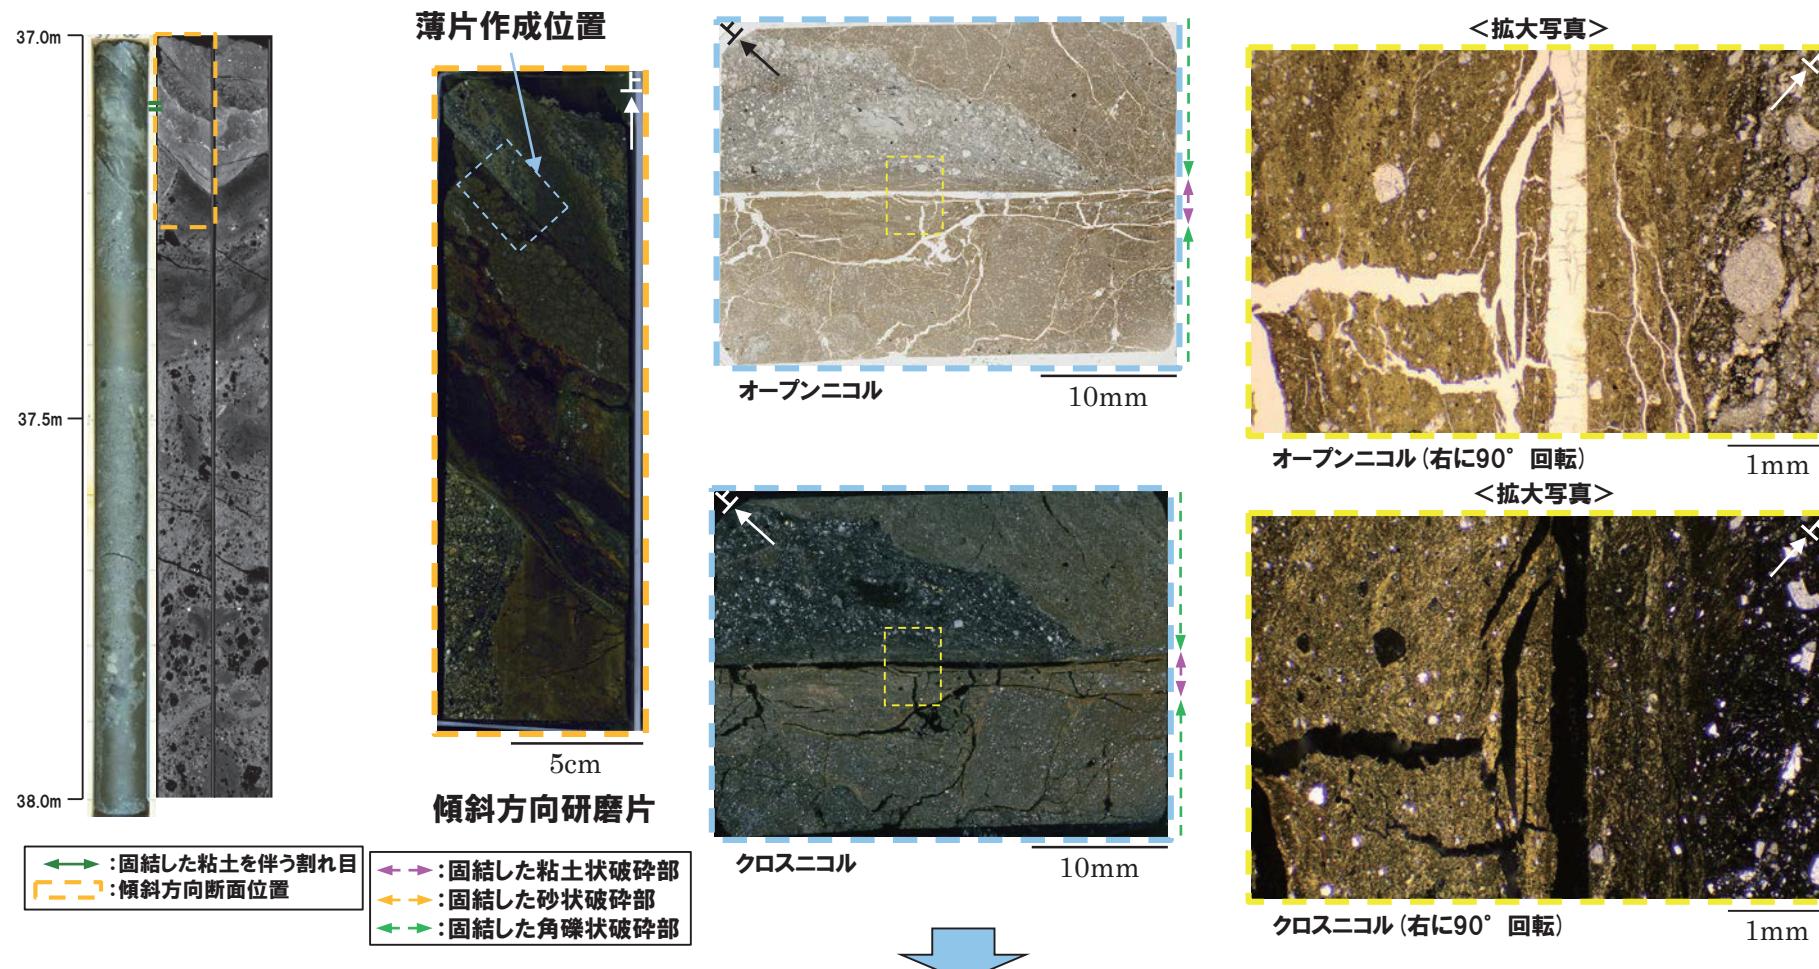
⑤-2 R1敷地-5ボーリング (37.04m) -傾斜方向薄片観察結果 (1/2) -

- 固結した粘土状破碎部は直線的に連続し、周辺では細粒化が認められる。
- 粘土状破碎部周辺では、逆断層センスを示すP面が認められる。

- 当該割れ目は、逆断層センスを示す複合面構造が認められるが、粘土は硬質であることが、X線CT画像観察においても確認されることから、当該割れ目が劣化部に認定されないとの評価は妥当と考えられる。

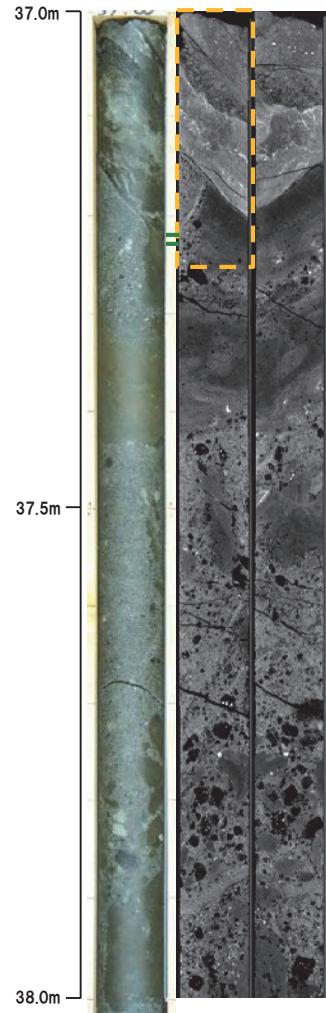
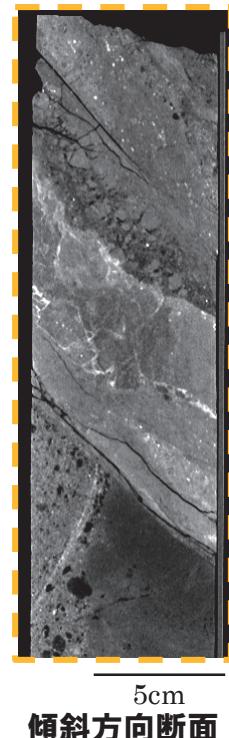
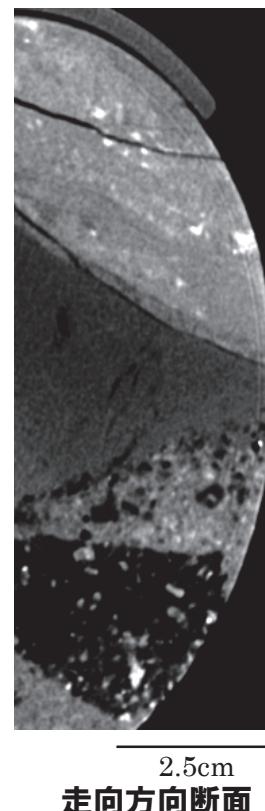
⑤-3 R1敷地-5ボーリング (37.19m) -X線CT画像観察結果-

○X線CT画像観察の結果、連続する直線的な低密度部は認められない。

→ : 固結した粘土を伴う割れ目
--- : 傾斜方向断面位置

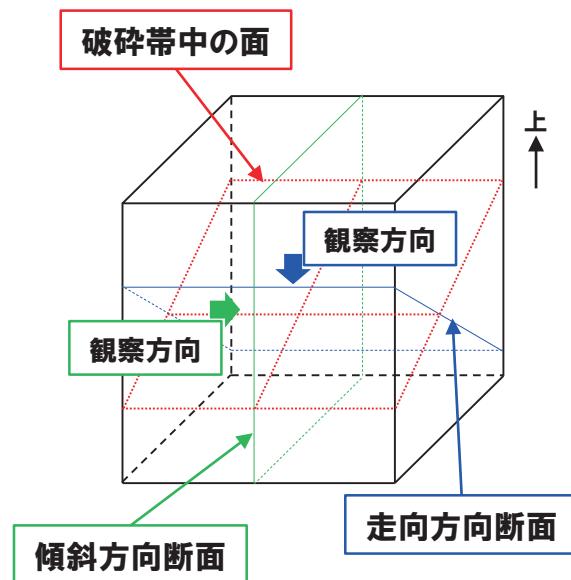
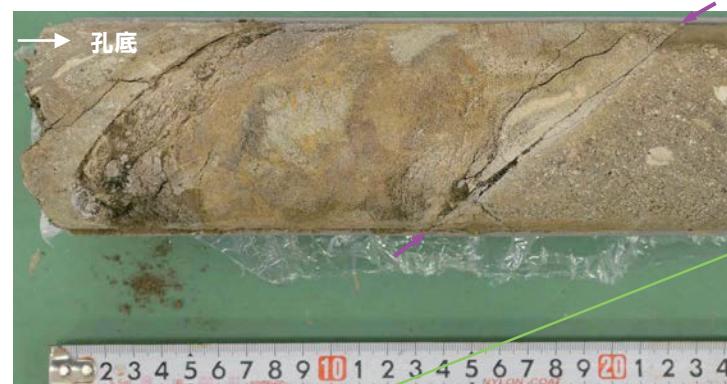
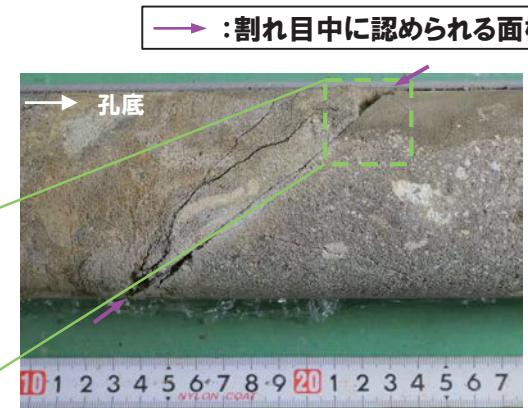
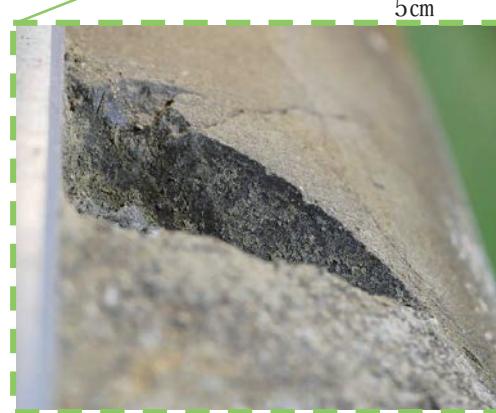
⑤-3 R1敷地-5ボーリング (37.19m) -条線観察結果-

- 割れ目中の面構造を浅部側から深部側へ観察を行った。
- 硬質粘土の挟在が認められる。
- 当該面は平滑に剥離するものの、条線及び鏡肌は認められない。

← : 固結した粘土を伴う割れ目
[] : 傾斜方向断面位置

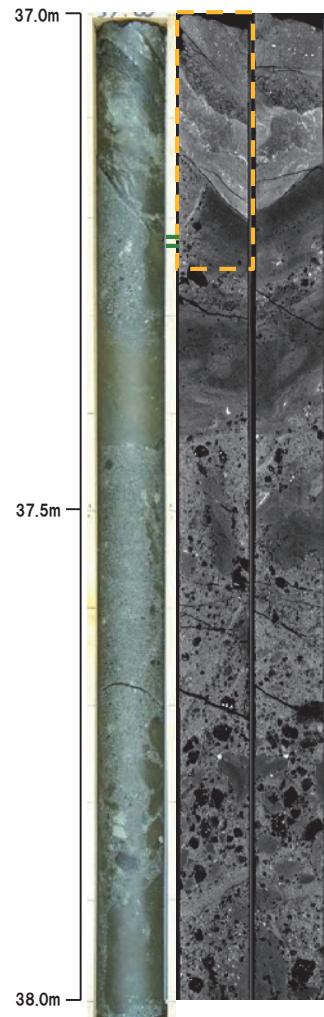
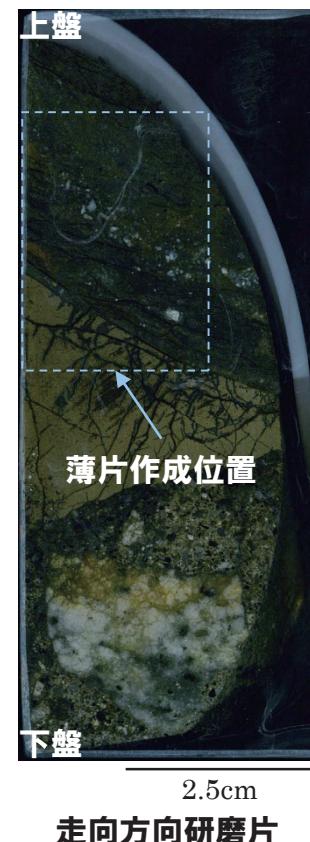
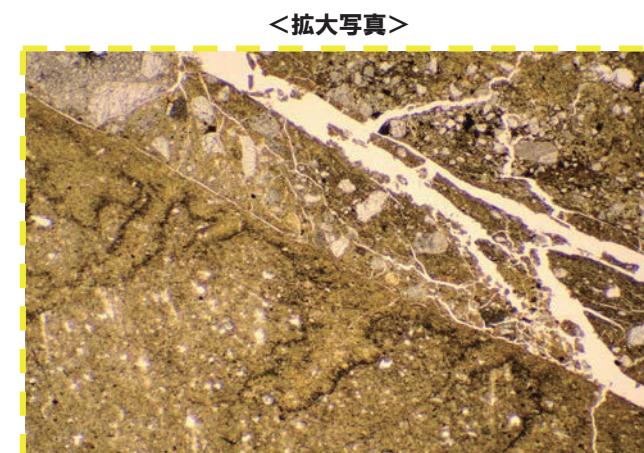
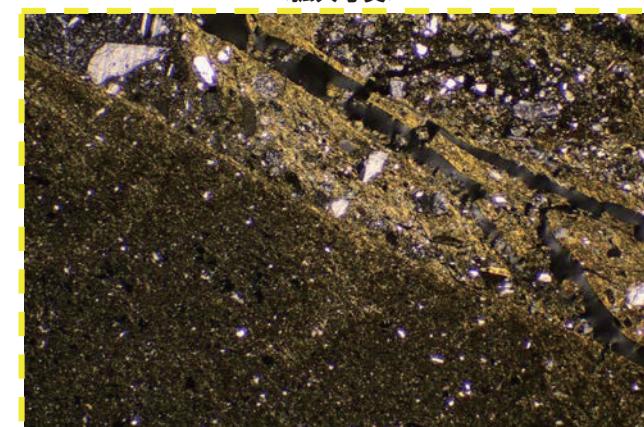
⑤-3 R1敷地-5ボーリング (37.19m) -走向方向薄片観察結果 (1/2)-

- 固結した粘土状破碎部は、直線的に分布する。
- 粘土状破碎部には左横ずれ断層センスを示すP面が認められる。

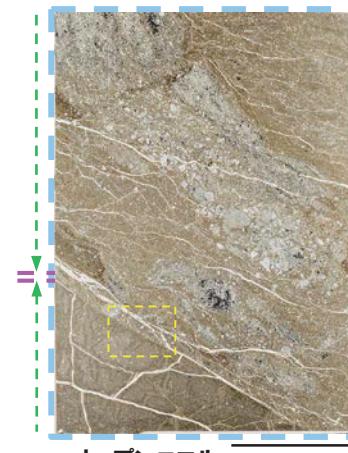
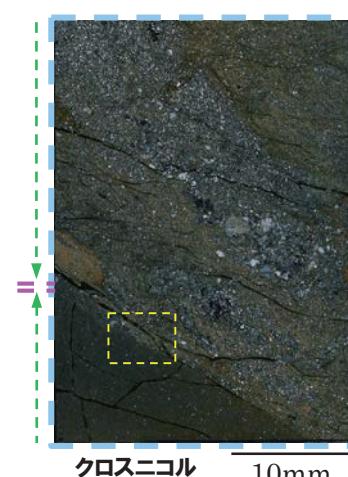
■ : 固結した粘土を伴う割れ目
△ : 傾斜方向断面位置

■ : 固結した粘土状破碎部
△ : 固結した角礫状破碎部

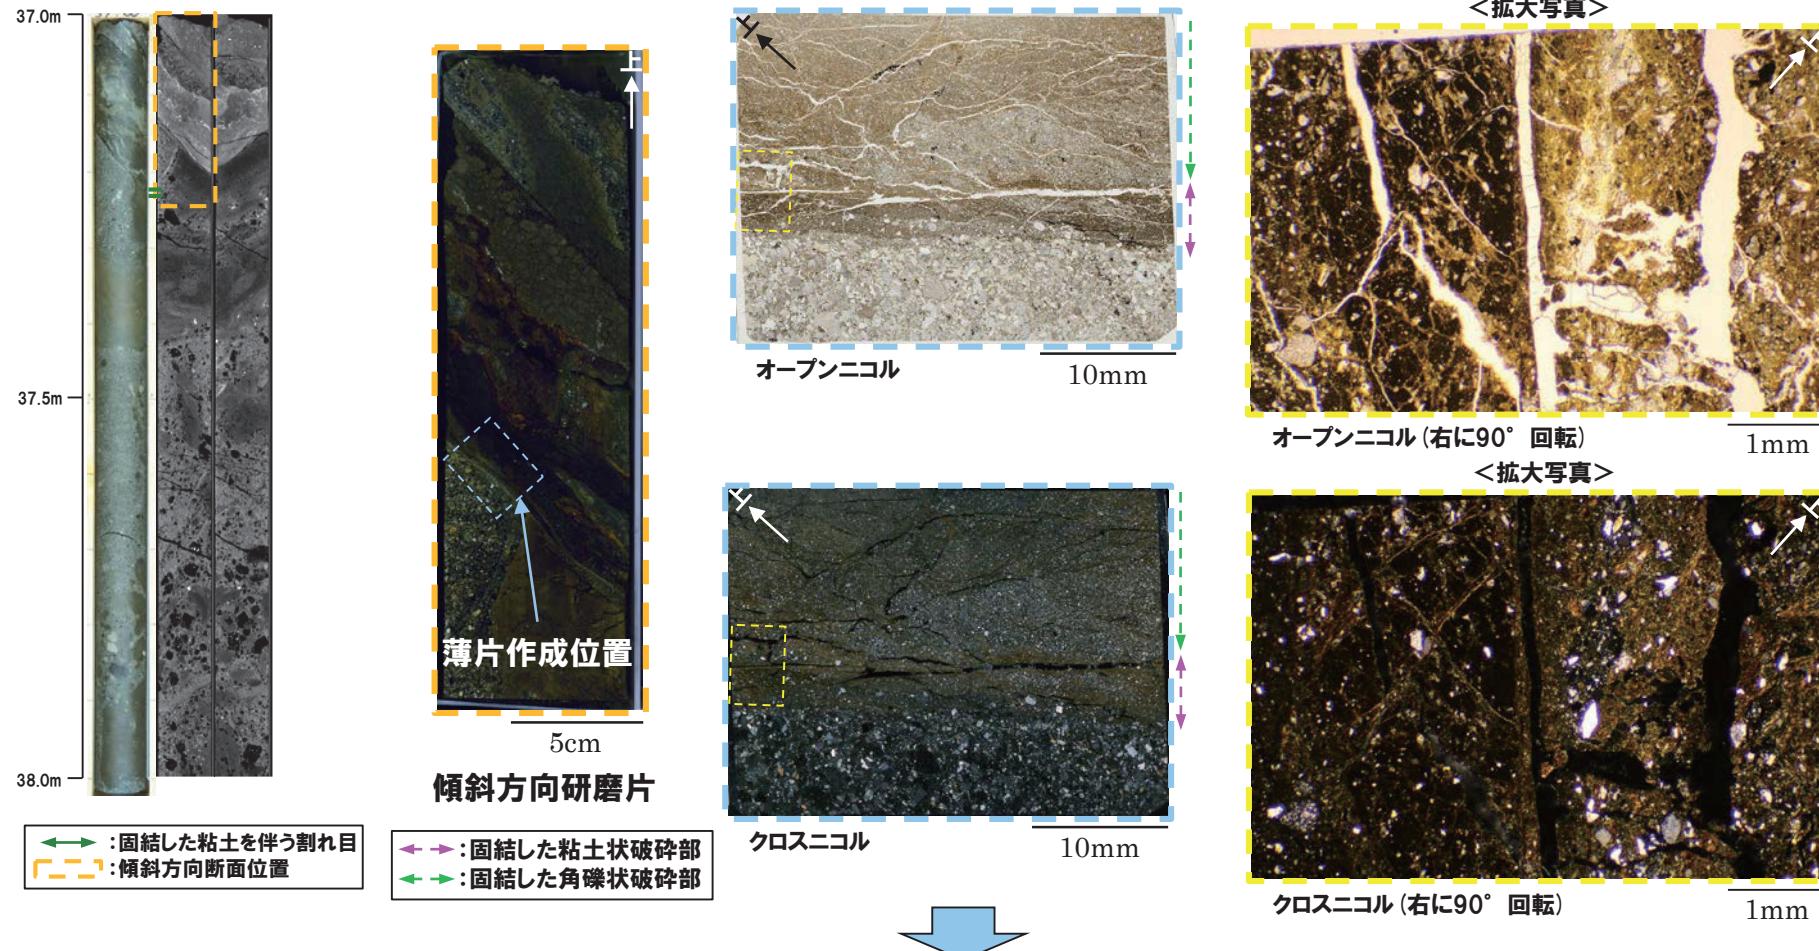
⑤-3 R1敷地-5ボーリング (37.19m) -傾斜方向薄片観察結果 (1/2) -

- 固結した粘土状破碎部は直線的に連続し、周辺では細粒化が認められる。
- 粘土状破碎部周辺では、逆断層センスを示すP面が認められる。

- 当該割れ目は、逆断層センスを示す複合面構造が認められるが、粘土は硬質であることが、X線CT画像観察においても確認されることから、当該割れ目が劣化部に認定されないとの評価は妥当と考えられる。

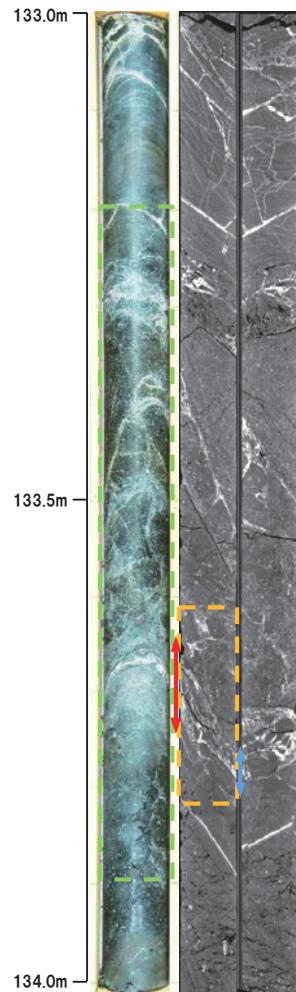
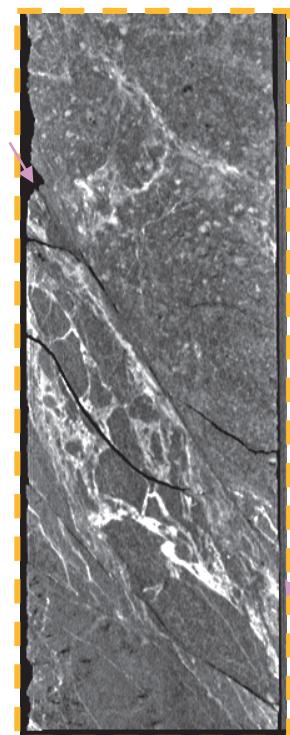
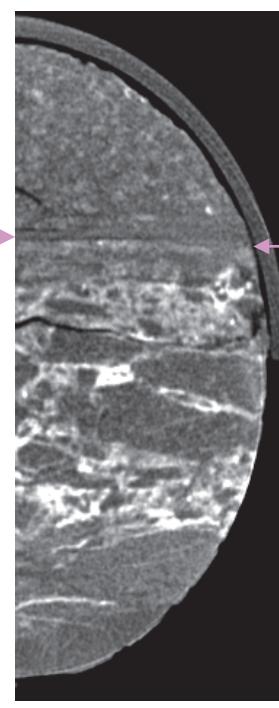
○X線CT画像観察の結果、連続する直線的な低密度部が認められる。

低密度部

傾斜方向断面

走向方向断面

- ・ボーリングコア観察の結果、劣化部が認められ、連続する直線的な面構造を伴う。
- ・X線CT画像観察の結果、低密度帯が認められ、連続する直線的な低密度部を伴う。
- ・条線観察の結果、厚さ約2～5mmの軟質粘土を挟在し、条線を伴う平滑な面構造が認められ、レイク角は70°Lである。
- ・薄片観察の結果、直線的な分布を示す粘土状破碎部が認められ、下盤側では細粒化が認められるが、逆断層センスを示す複合面構造は認められない。

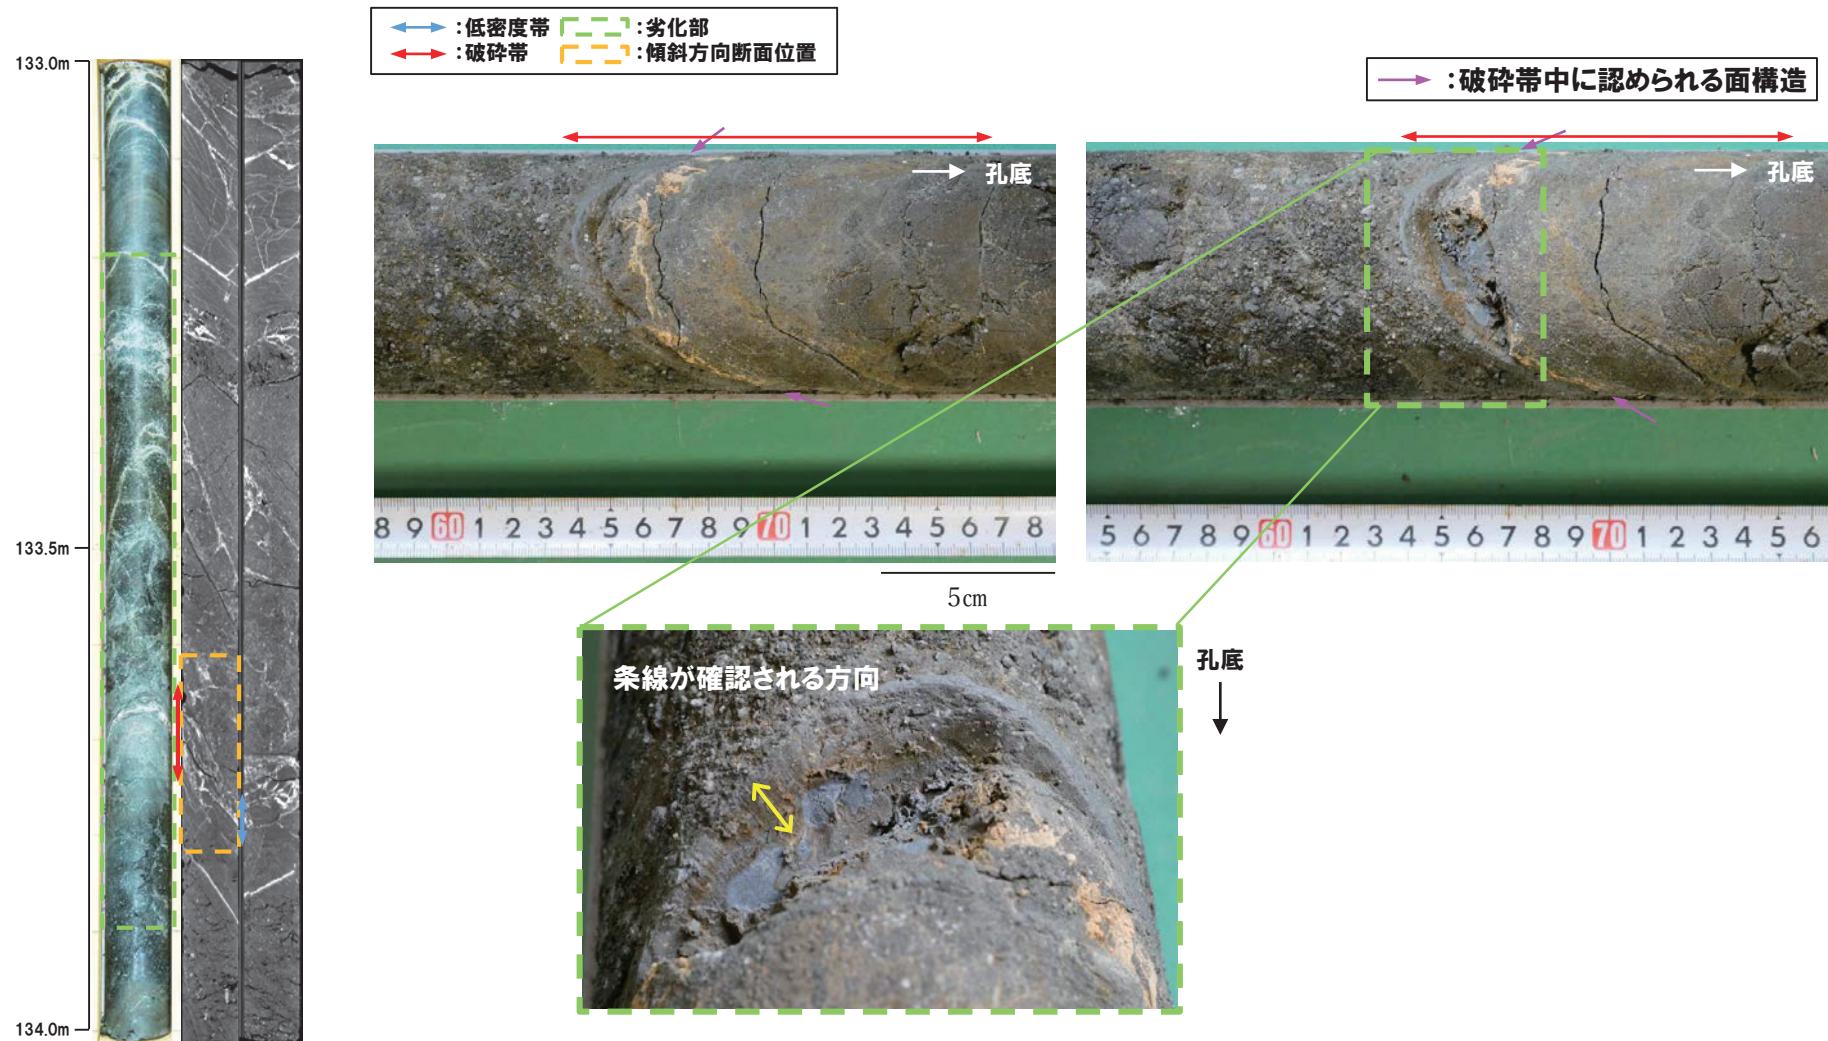
⑥-2 R1敷地-6ボーリング (133.65m) -条線観察結果-

- 破碎帯中に認められる面構造を深部側から浅部側へ観察を行った。
- 厚さ約2~5mmの軟質粘土の挟在が認められる。
- 最急勾配方向と約20° 斜交する条線が認められ、浅部から深部方向に読み直すとレイク角は70° Lとなる。

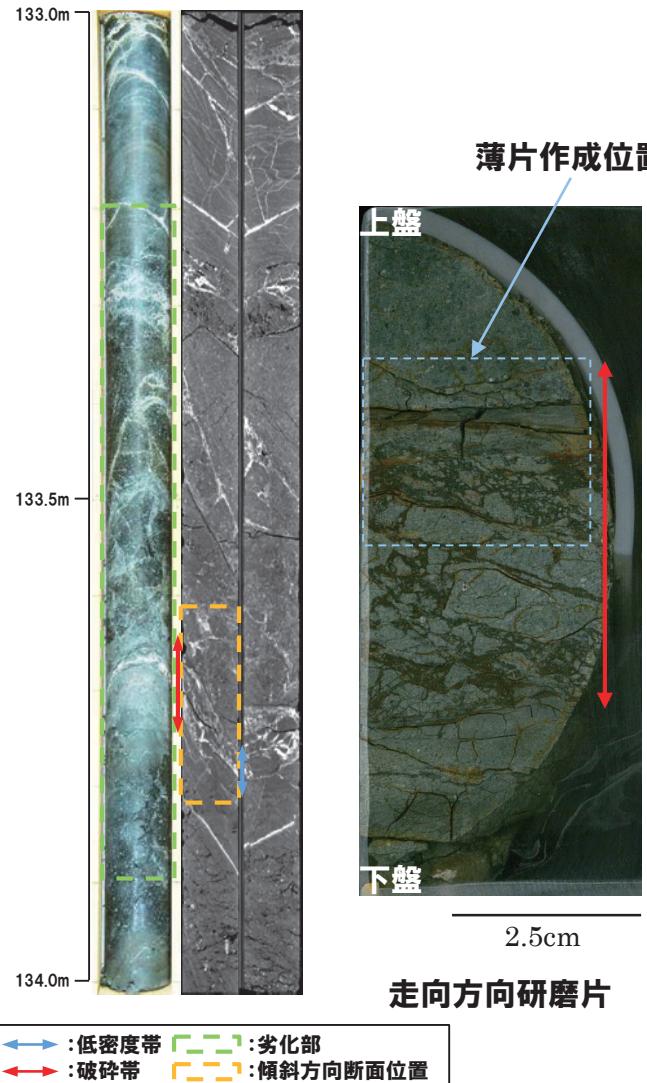
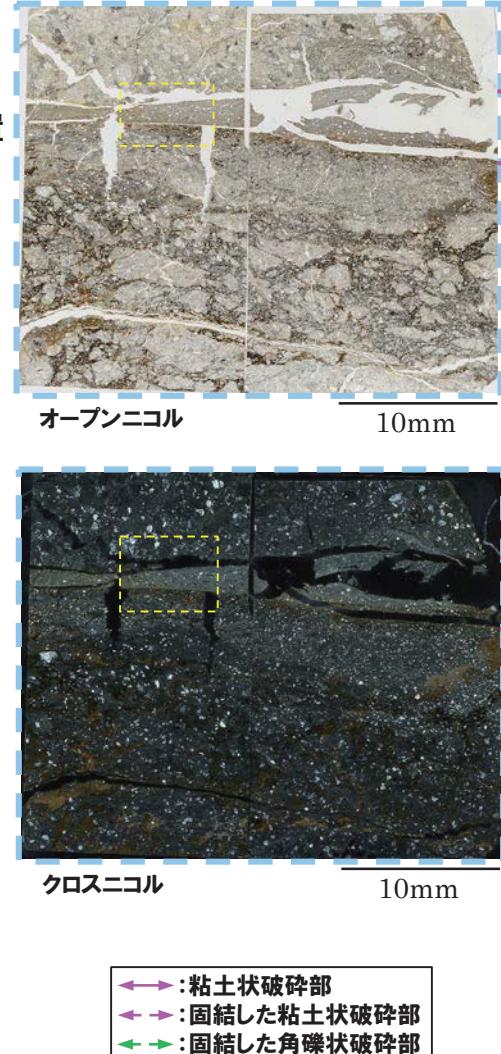
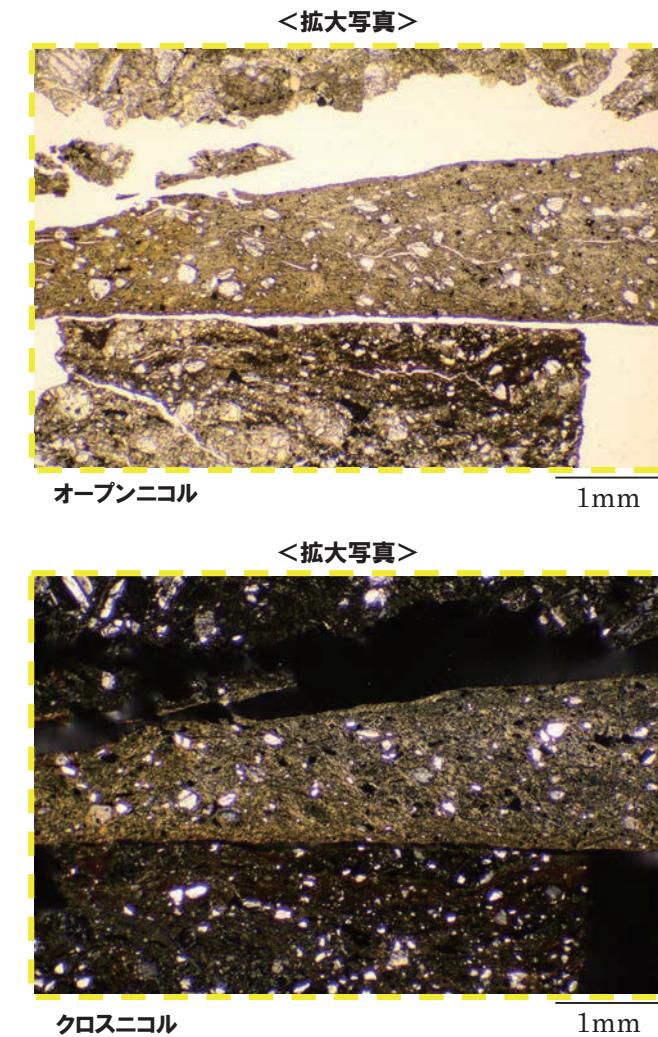
⑥-2 R1敷地-6ボーリング(133.65m) -走向方向薄片観察結果(1/2)-

- 粘土状破碎部は直線的に連続し、下盤側では細粒化が認められる。
- 変位センスを示す明瞭な複合面構造は認められない。

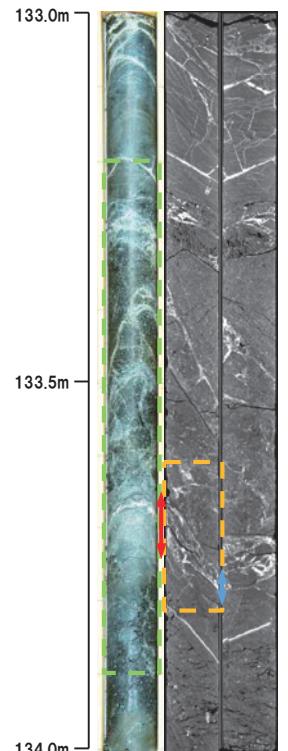
⑥-2 R1敷地-6ボーリング(133.65m) -傾斜方向薄片観察結果(1/2)-

- 粘土状破碎部は直線的に連続し、下盤側では細粒化が認められる。
- 変位センスを示す明瞭な複合面構造は認められない。

○X線CT画像観察、条線観察及び薄片観察の結果、当該破碎帶はF-1断層の最新活動部ではないと判断される。

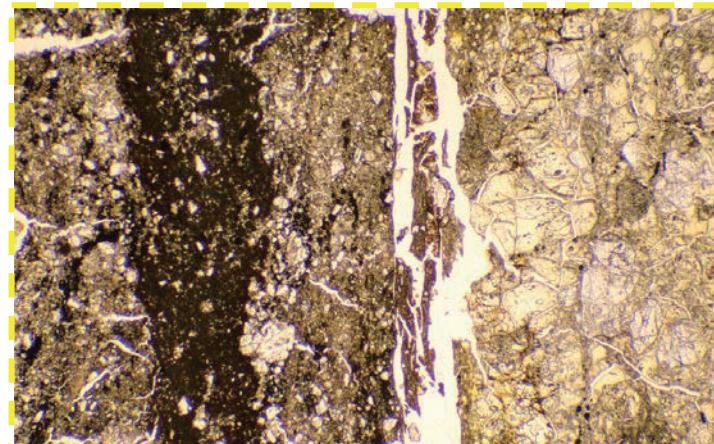
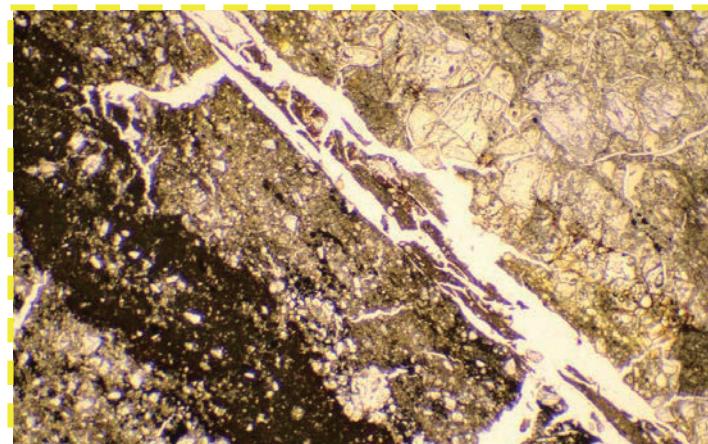
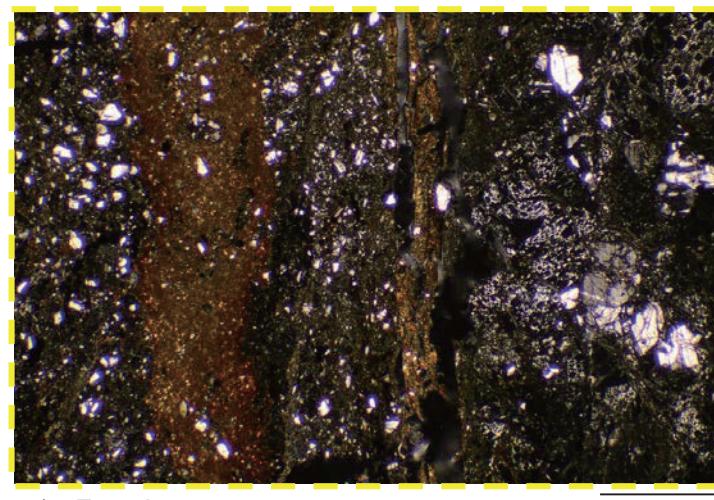
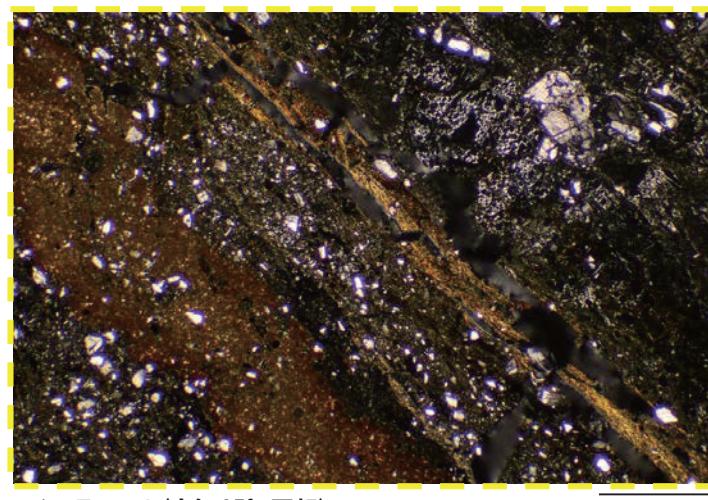
⑥-2 R1敷地-6ボーリング(133.65m) -傾斜方向薄片観察結果(2/2)-

オープンニコル

オープンニコル(左に45° 回転)

クロスニコル

クロスニコル(左に45° 回転)

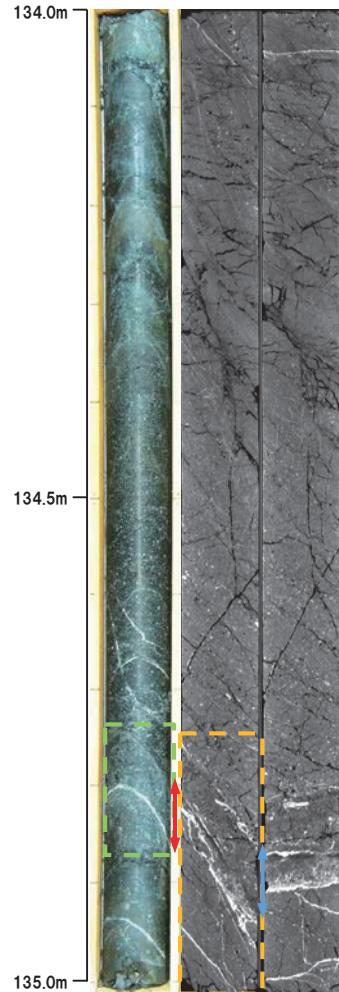
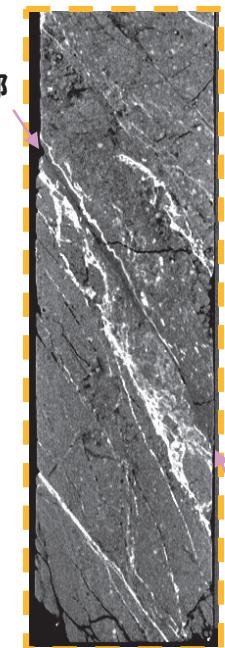
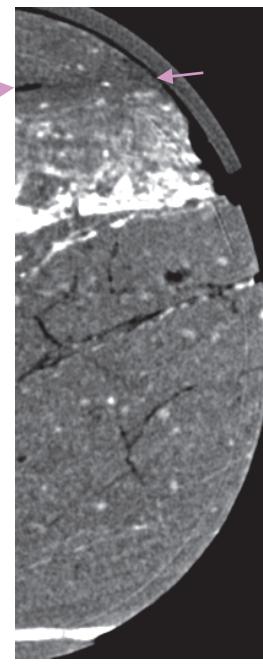
⑥-3 R1敷地-6ボーリング (134.81m) -X線CT画像観察結果-

○X線CT画像観察の結果、やや不明瞭ものの、連続する直線的な低密度部が認められる。

低密度部

傾斜方向断面

走向方向断面

- ・ボーリングコア観察の結果、劣化部が認められ、連続する直線的な面構造を伴う。
- ・X線CT画像観察の結果、低密度帯が認められ、やや不明瞭なもの、連続する直線的な低密度部を伴う。
- ・条線観察の結果、厚さ約1～5mmの軟質粘土を挟在し、条線を伴う平滑な面構造が認められ、レイク角は70°Lである。
- ・薄片観察の結果、直線的な分布を示す粘土状破碎部が認められ、下盤側では細粒化が認められ、逆断層センスを示す複合面構造が認められる。

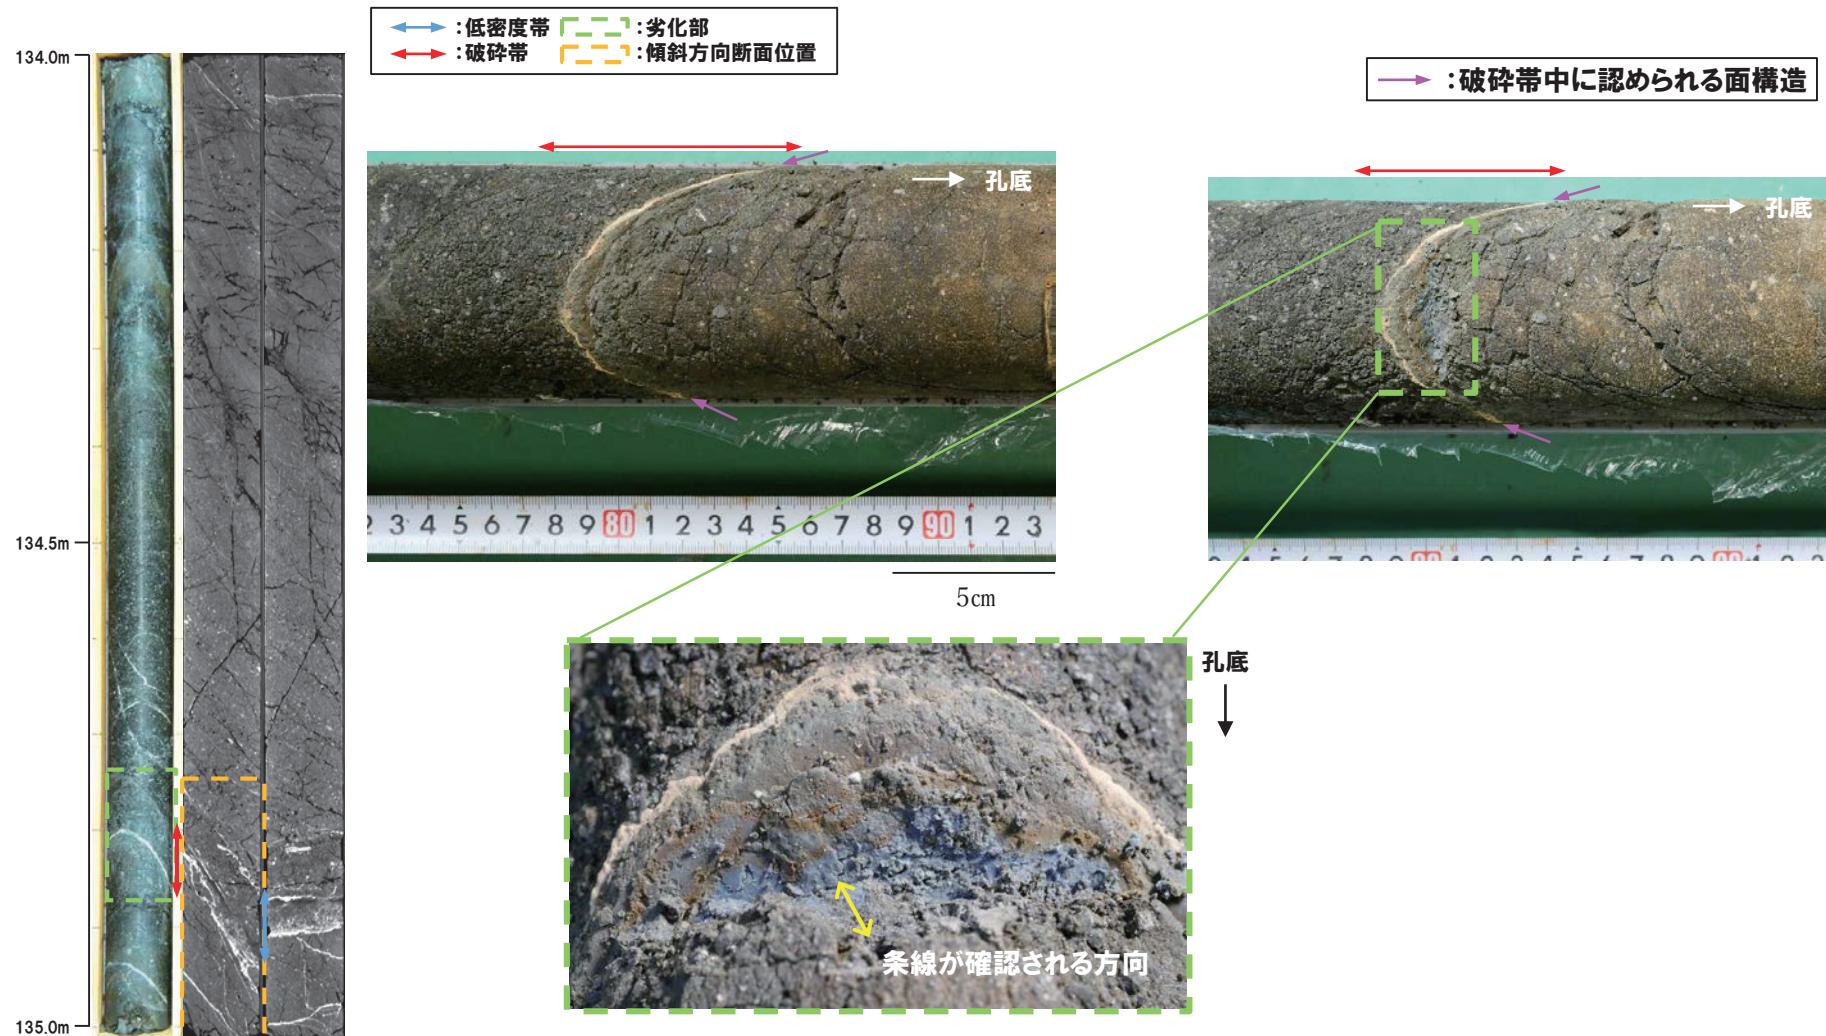
⑥-3 R1敷地-6ボーリング(134.81m) -条線観察結果-

- 破碎帯中に認められる面構造を深部側から浅部側へ観察を行った。
- 厚さ約1~5mmの軟質粘土の挟在が認められる。
- 最急勾配方向と約20° 斜交する条線が認められ、浅部から深部方向に読み直すとレイク角は70° Lとなる。
