4. 各ボーリング孔において認められる劣化部の評価及びF-1断層の認定

⑤-1 R1敷地-5ボーリング-まとめ-

⑥-1 R1敷地-6ボーリング-まとめ-

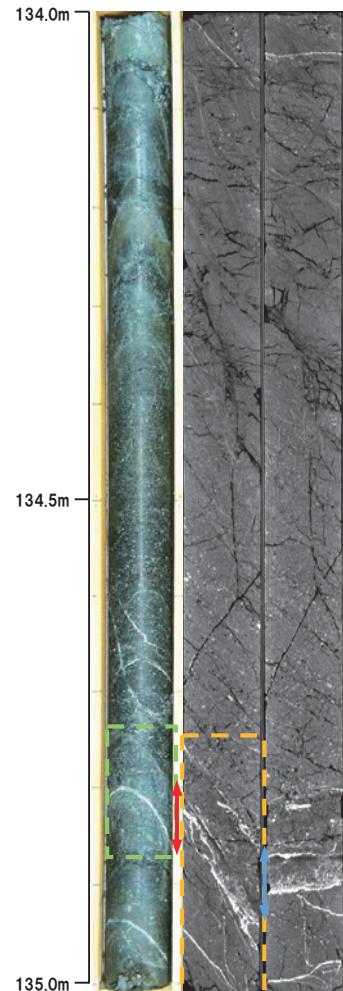
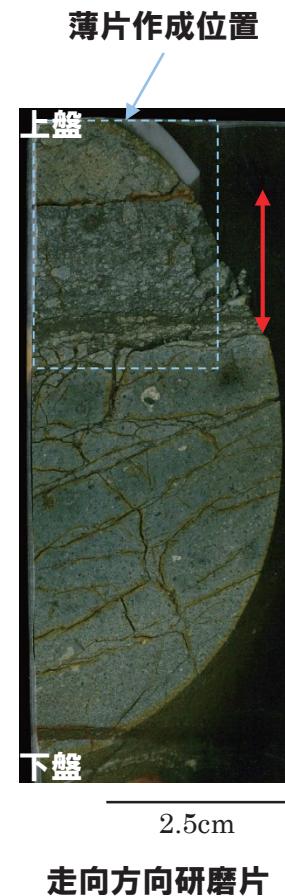
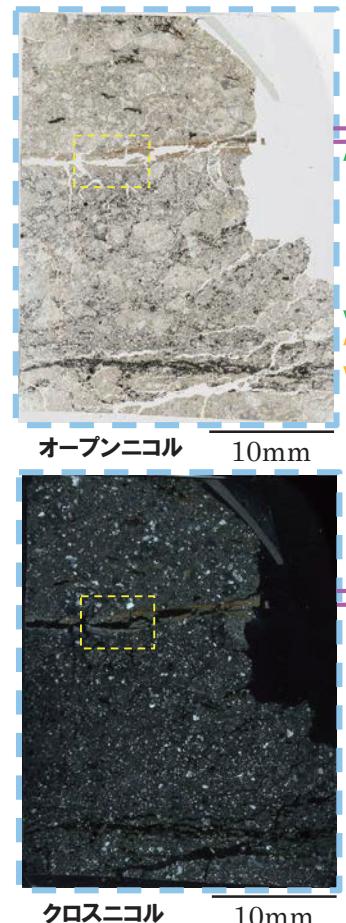
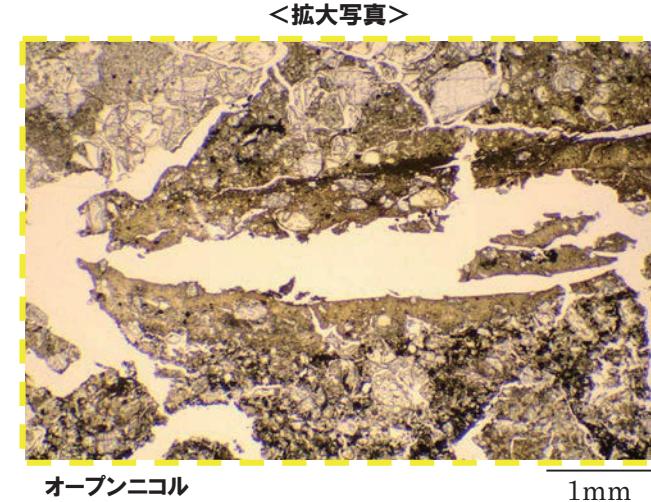
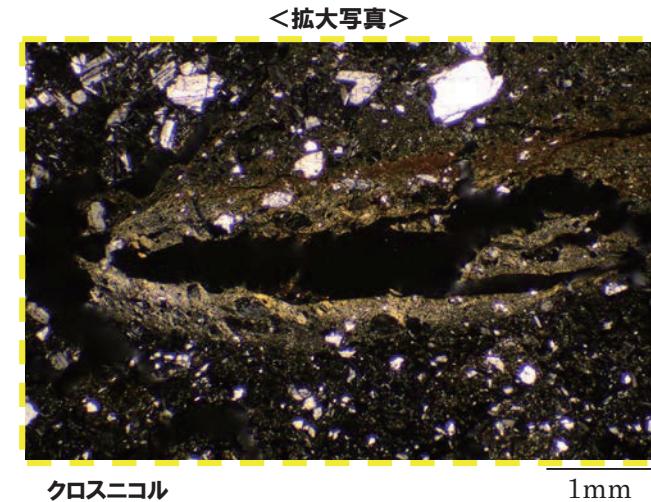
⑥-3 R1敷地-6ボーリング(134.81m) - 走向方向薄片観察結果(1/2) -

- 粘土状破碎部は直線的に連続し、下盤側では細粒化が認められる。
- 変位センスを示す明瞭な複合面構造は認められない。

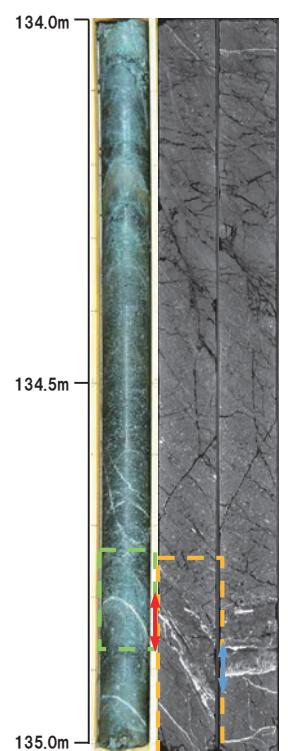
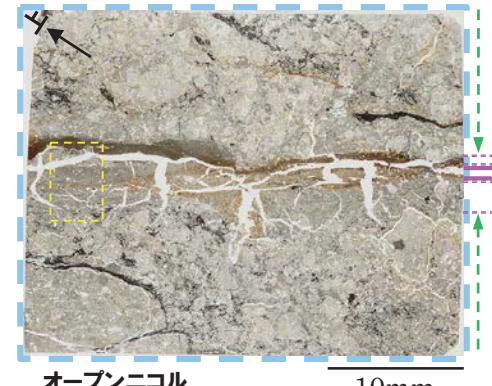
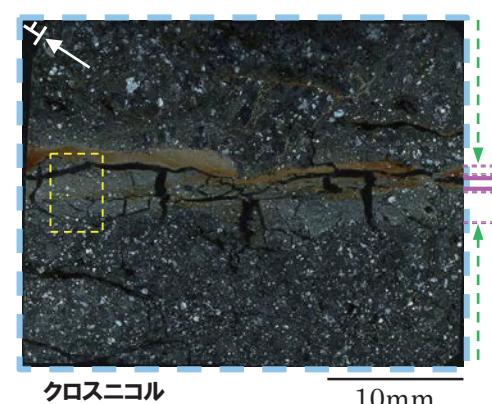
⑥-3 R1敷地-6ボーリング(134.81m) -傾斜方向薄片観察結果(1/2)-

- 粘土状破碎部は直線的に連続し、下盤側では細粒化が認められる。
- 粘土状破碎部付近では、逆断層センスを示す鉱物片の配列が認められる。

- X線CT画像観察、条線観察及び薄片観察の結果、深度134.81mの破碎帯はF-1断層の最新活動部であると判断される。

○X線CT画像観察、条線観察及び薄片観察の結果、当該破碎帶はF-1断層の最新活動部であると判断される。

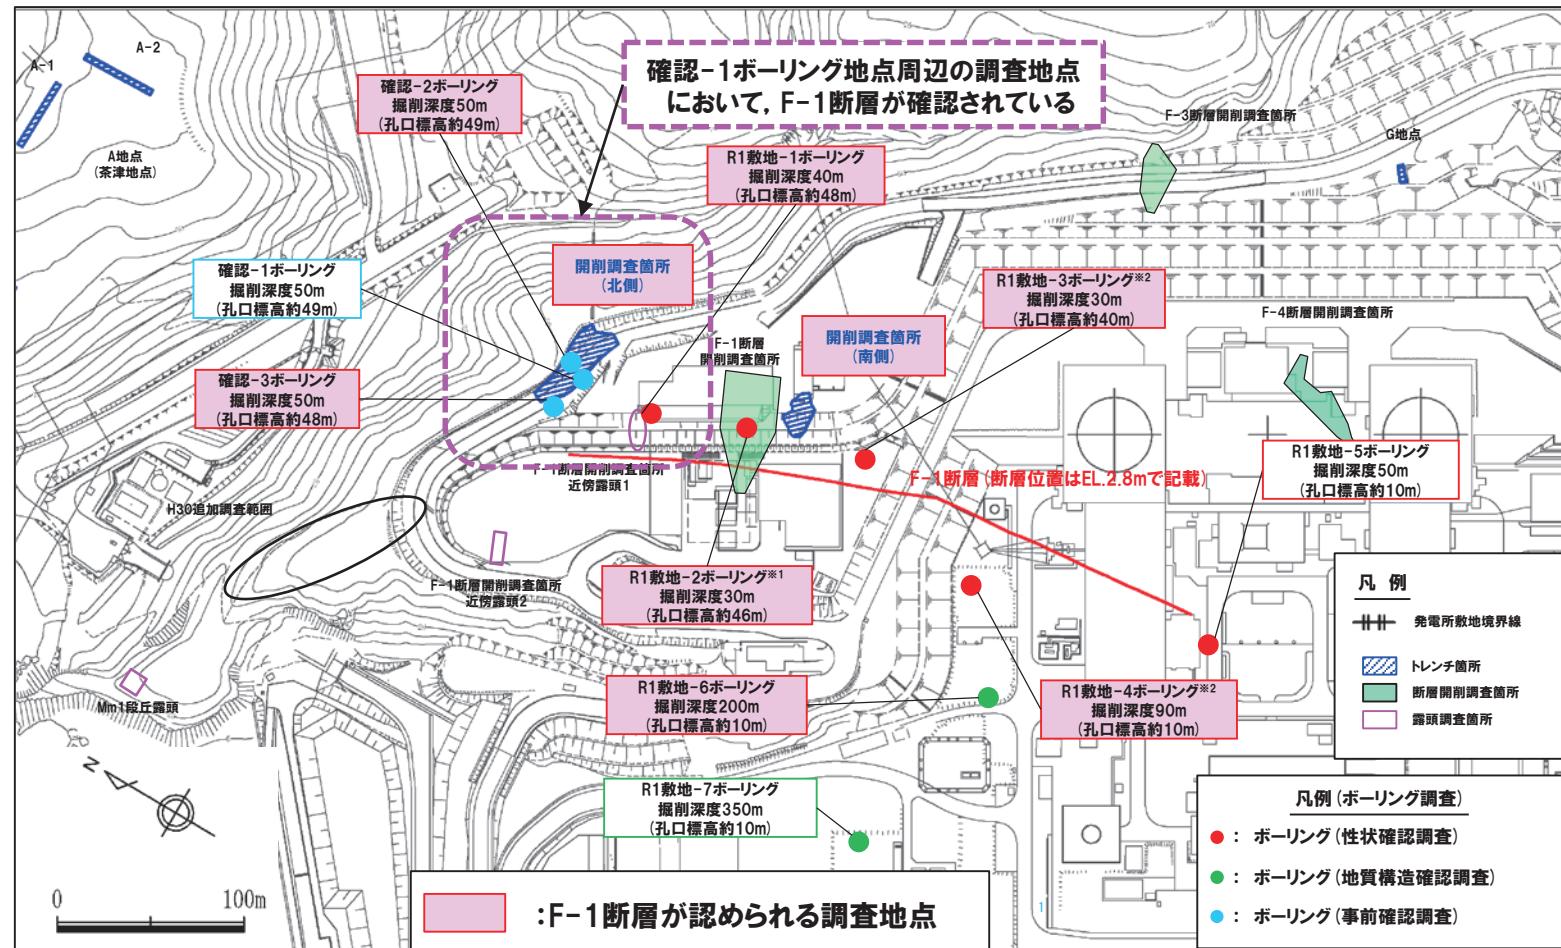
⑦-1 確認-1ボーリング(別孔)-F-1断層の存在が推定される範囲(1/4)-

○確認-1ボーリングにおいて、F-1断層の推定深度(約17m)付近に劣化部は認められないが、本ボーリング地点周辺のR1敷地-1ボーリング(P296～P303参照)、開削調査箇所(北側)、確認-2(P374～P387参照)及び確認-3ボーリング(P388～P401参照)地点において、F-1断層が確認されている。

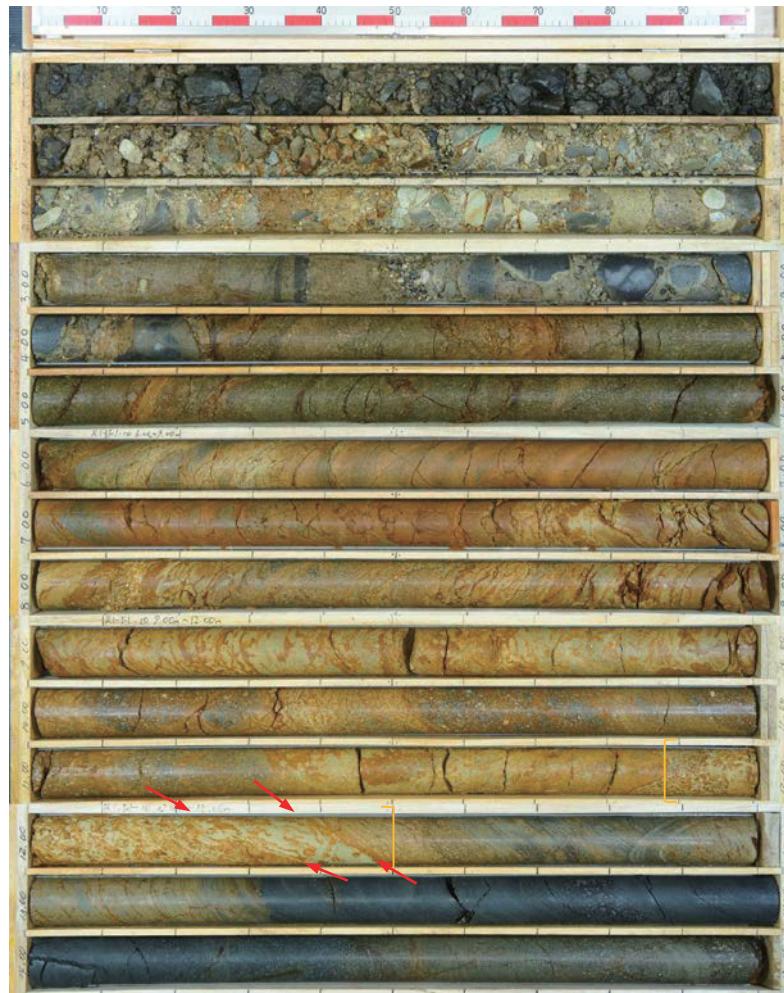
コア写真(確認-2ボーリング:深度0~15m)

- 確認-1ボーリング地点に近接(約10m)する確認-2ボーリングにおいて認められる深度12.30m及び12.43mの破碎帯については、F-1断層の最新活動部として判断している(P374~P387参照)。
- 当該破碎帯は、「砂質凝灰岩のうち、強風化を受けている範囲」(深度約11.90~12.40m)に認められる。

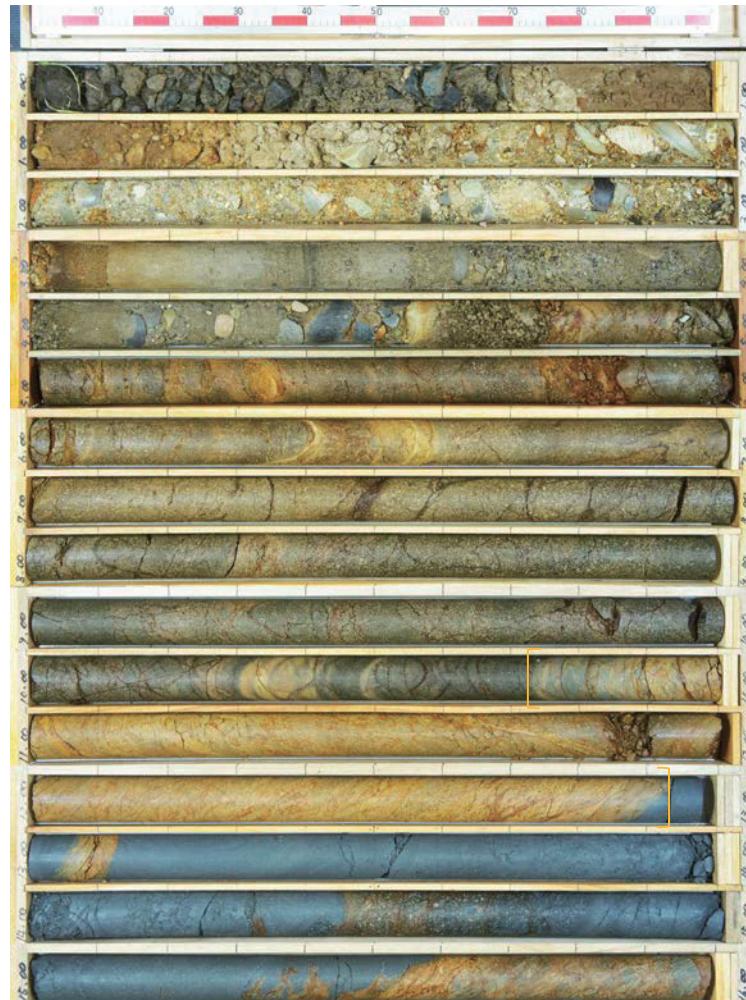
コア写真(確認-1(別孔) ボーリング:深度0~16m*)

○確認-1ボーリングにおいては、ボーリングコア観察の結果、F-1断層の推定深度(約17m)付近である深度約10.70~12.90mにおいて、「砂質凝灰岩のうち、強風化を受けている範囲」が認められ、当該範囲には、数箇所の割れ目が認められる。

[] :砂質凝灰岩のうち、強風化を受けている範囲

○確認-1ボーリングの当該範囲において認められる数箇所の割れ目は、劣化部とは認められないものの、確認-2ボーリングにおいて、F-1断層の最新活動部が「砂質凝灰岩のうち、強風化を受けている範囲」に認められることを踏まえると、当該範囲において、F-1断層の存在が推定されるため、X線CT画像観察も行った。

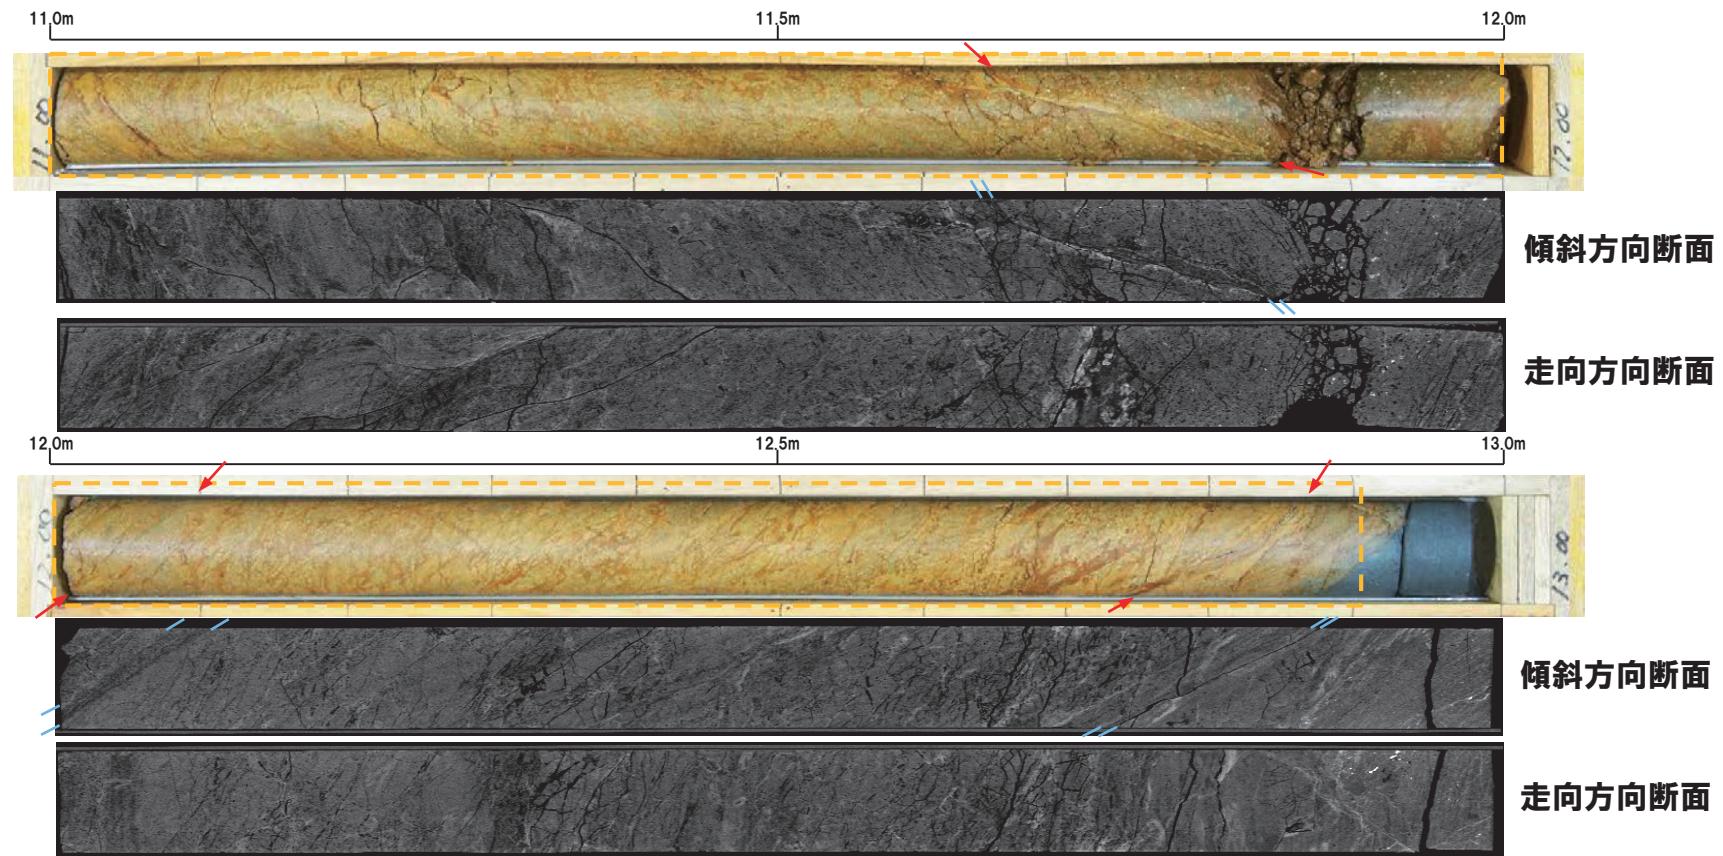
⑦-1 確認-1ボーリング(別孔) -F-1断層の存在が推定される範囲(2/4)-

○X線CT画像観察の結果、当該範囲において、低密度帯が数箇所認められる。

- これらのことから、確認-1ボーリングにおける深度約11.0～12.9mの範囲をF-1断層の存在が推定される範囲として位置付ける。

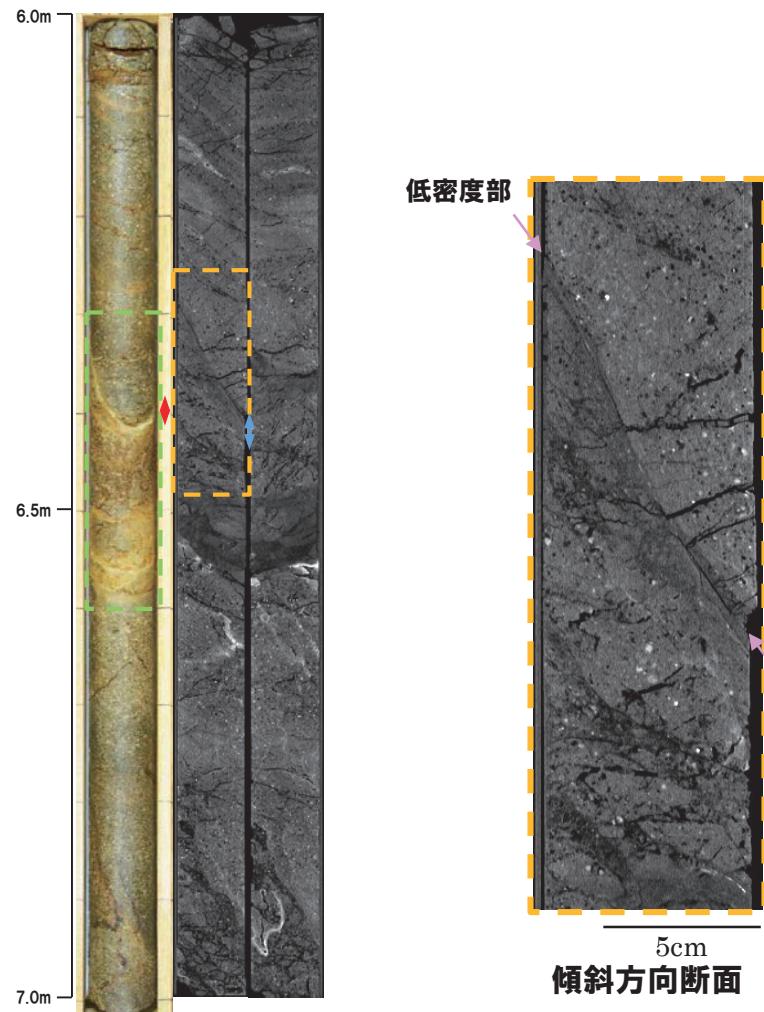
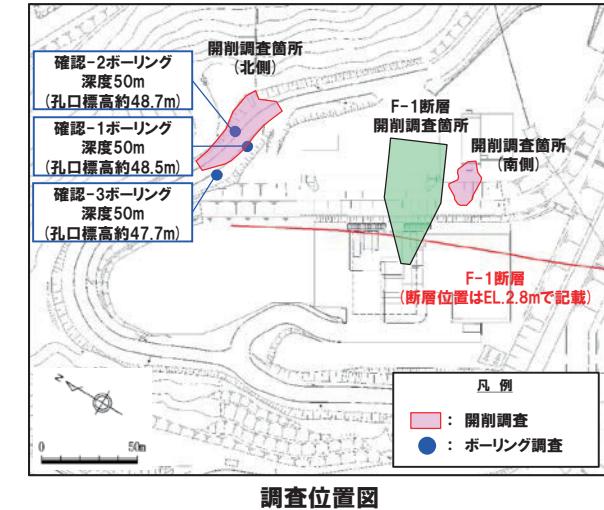
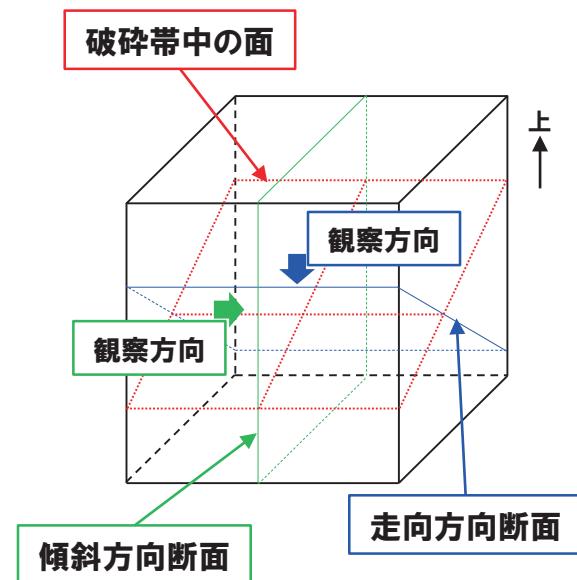
⑦-2 確認-1ボーリング(別孔) (6.41m) -X線CT画像観察結果-

○X線CT画像観察の結果、やや不明瞭ものの、連続する直線的な低密度部が認められる。

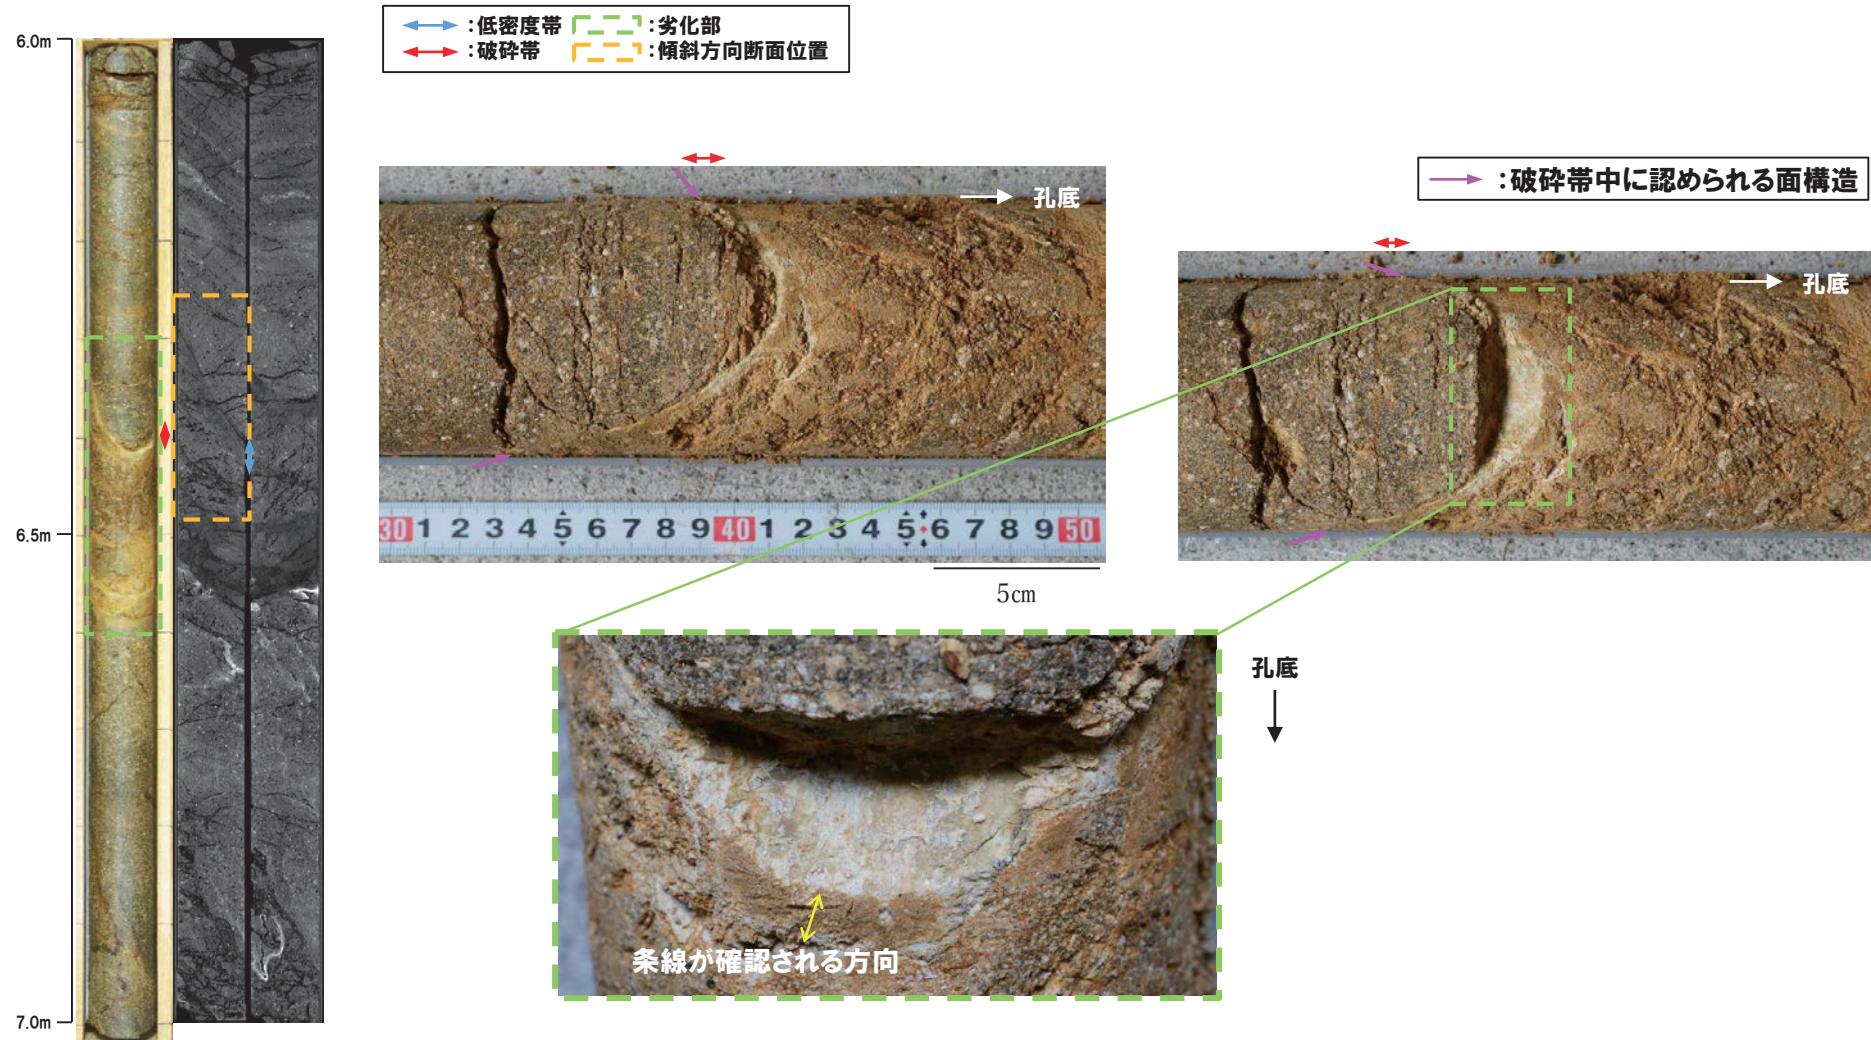
⑦-2 確認-1ボーリング(別孔) (6.41m) -条線観察結果-

- 破碎帯中に認められる面構造を浅部側から深部側へ観察を行った。
- 厚さ約2~3mmの軟質粘土の挟在が認められる。
- 最急勾配方向と約10° 斜交する条線が認められ、浅部から深部方向に読み直すとレイク角は80° Lとなる。

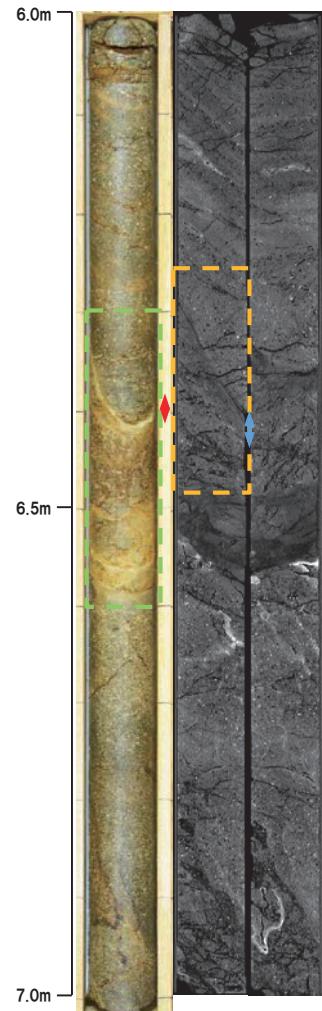
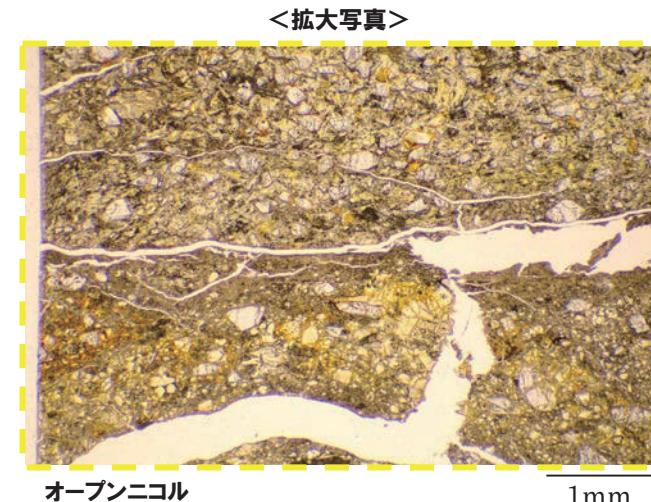
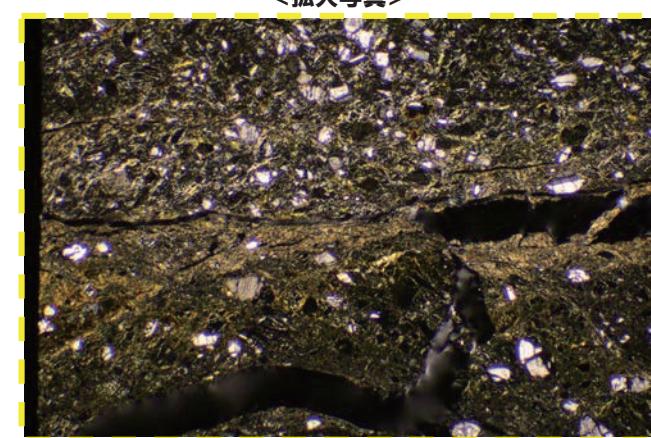
⑦-2 確認-1ボーリング(別孔) (6.41m) - 走向方向薄片観察結果 (1/2) -

- 粘土状破碎部はやや不明瞭なものの、直線的に分布する。
- 変位センスを示す明瞭な複合面構造は認められない。

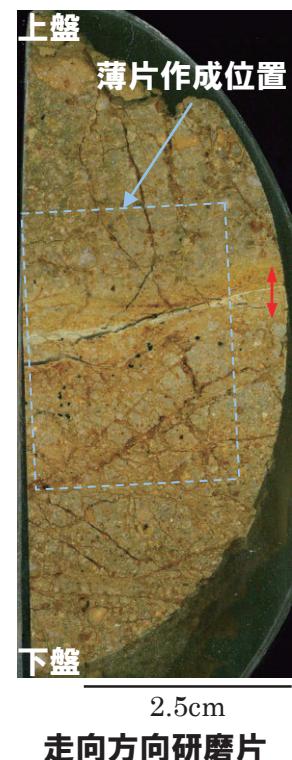
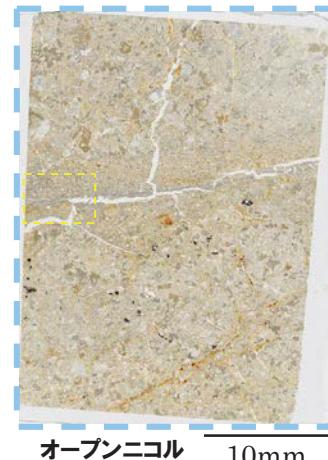
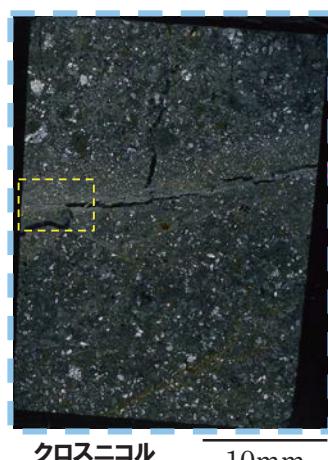
← : 低密度帯
→ : 破碎帯
[] : 傾斜方向断面位置

← : 粘土状破碎部
→ : 固結した砂状破碎部

- 当該劣化部は、走向・傾斜がN15° W/61° Wであり、F-1断層と類似する。
- 当該劣化部中の深度6.41mに認められる破碎帯について、X線CT画像観察、条線観察及び薄片観察により、変位センス及び性状を確認した。
- 確認-1(別孔)ボーリング調査の結果、深度6.41mの破碎帯は各種観察において以下のような特徴が認められる。
 - ・ボーリングコア観察の結果、劣化部が認められ、連続する直線的な面構造を伴う。
 - ・X線CT画像観察の結果、低密度帯が認められ、やや不明瞭なものの、連続する直線的な低密度部を伴う。
 - ・条線観察の結果、厚さ約2~3mmの軟質粘土を挟在し、条線を伴う平滑な面構造が認められ、レイク角は80° Lである。
 - ・薄片観察の結果、直線的な分布を示す粘土状破碎部が認められ、周辺では細粒化が認められるが、変位センスを示す明瞭な複合面構造は認められない。

- X線CT画像観察、条線観察及び薄片観察の結果、深度6.41mの破碎帯はF-1断層の最新活動部ではないと判断される。
- 当該劣化部は、推定深度以浅に出現するため、開削調査箇所(北側)における出現位置を考慮すると、F-1断層よりも西側に認められる断裂の可能性がある。
- なお、開削調査箇所(北側)における出現深度周辺で認められる断裂は、基盤岩上面に変位を与えていない。
- 本ボーリングにおいては、F-1断層の推定深度(約17m)付近に劣化部は認められないが、本ボーリング地点周辺のR1敷地-1ボーリング(P296~P303参照)、開削調査箇所(北側)、確認-2(P374~P387参照)及び確認-3ボーリング(P388~P401参照)地点において、F-1断層が確認されている状況等を踏まえ、深度約11.0~12.9mをF-1断層の存在が推定される範囲として位置付ける(詳細はP363~P367参照)。

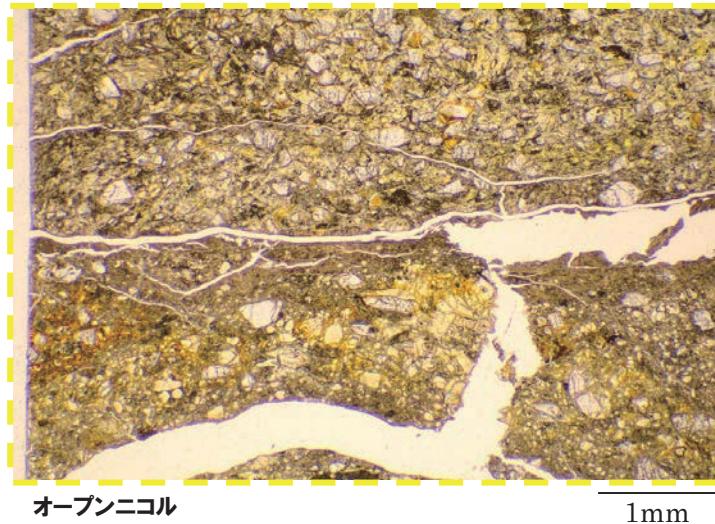
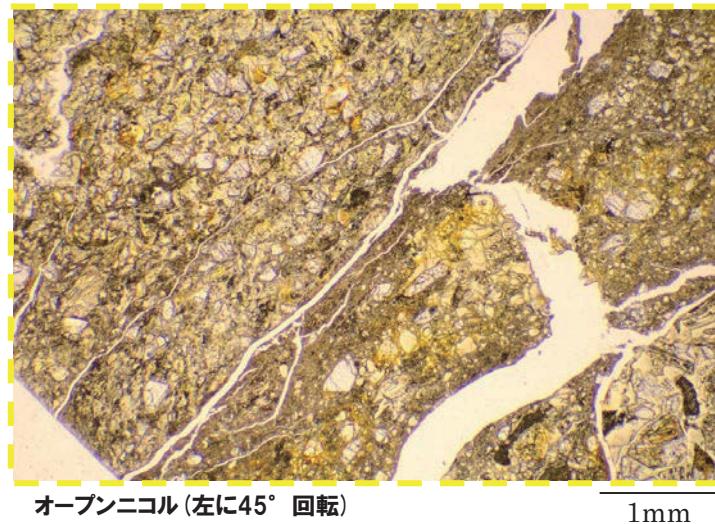
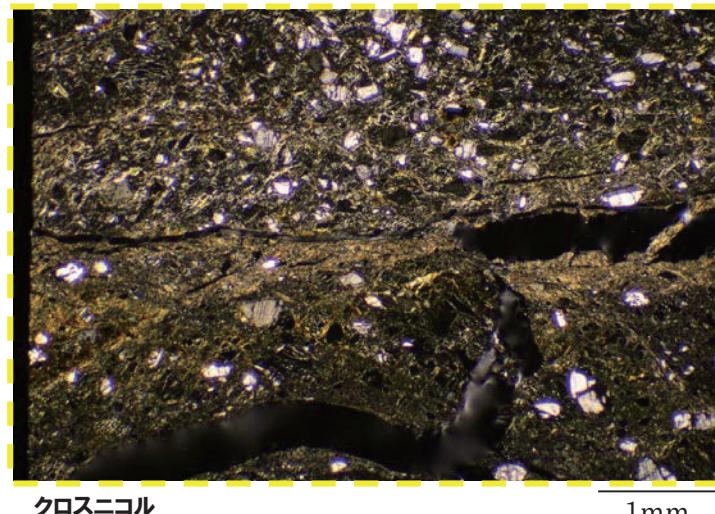
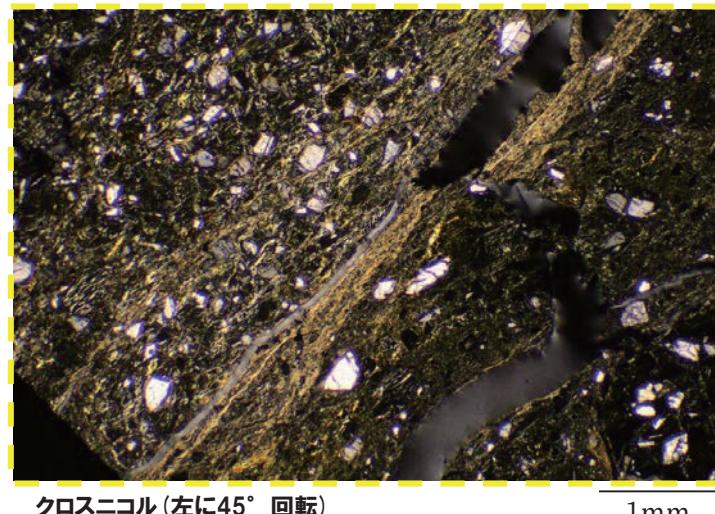
⑦-2 確認-1ボーリング(別孔) (6.41m) -走向方向薄片観察結果 (2/2) -

オープンニコル

オープンニコル(左に45° 回転)

クロスニコル

クロスニコル(左に45° 回転)

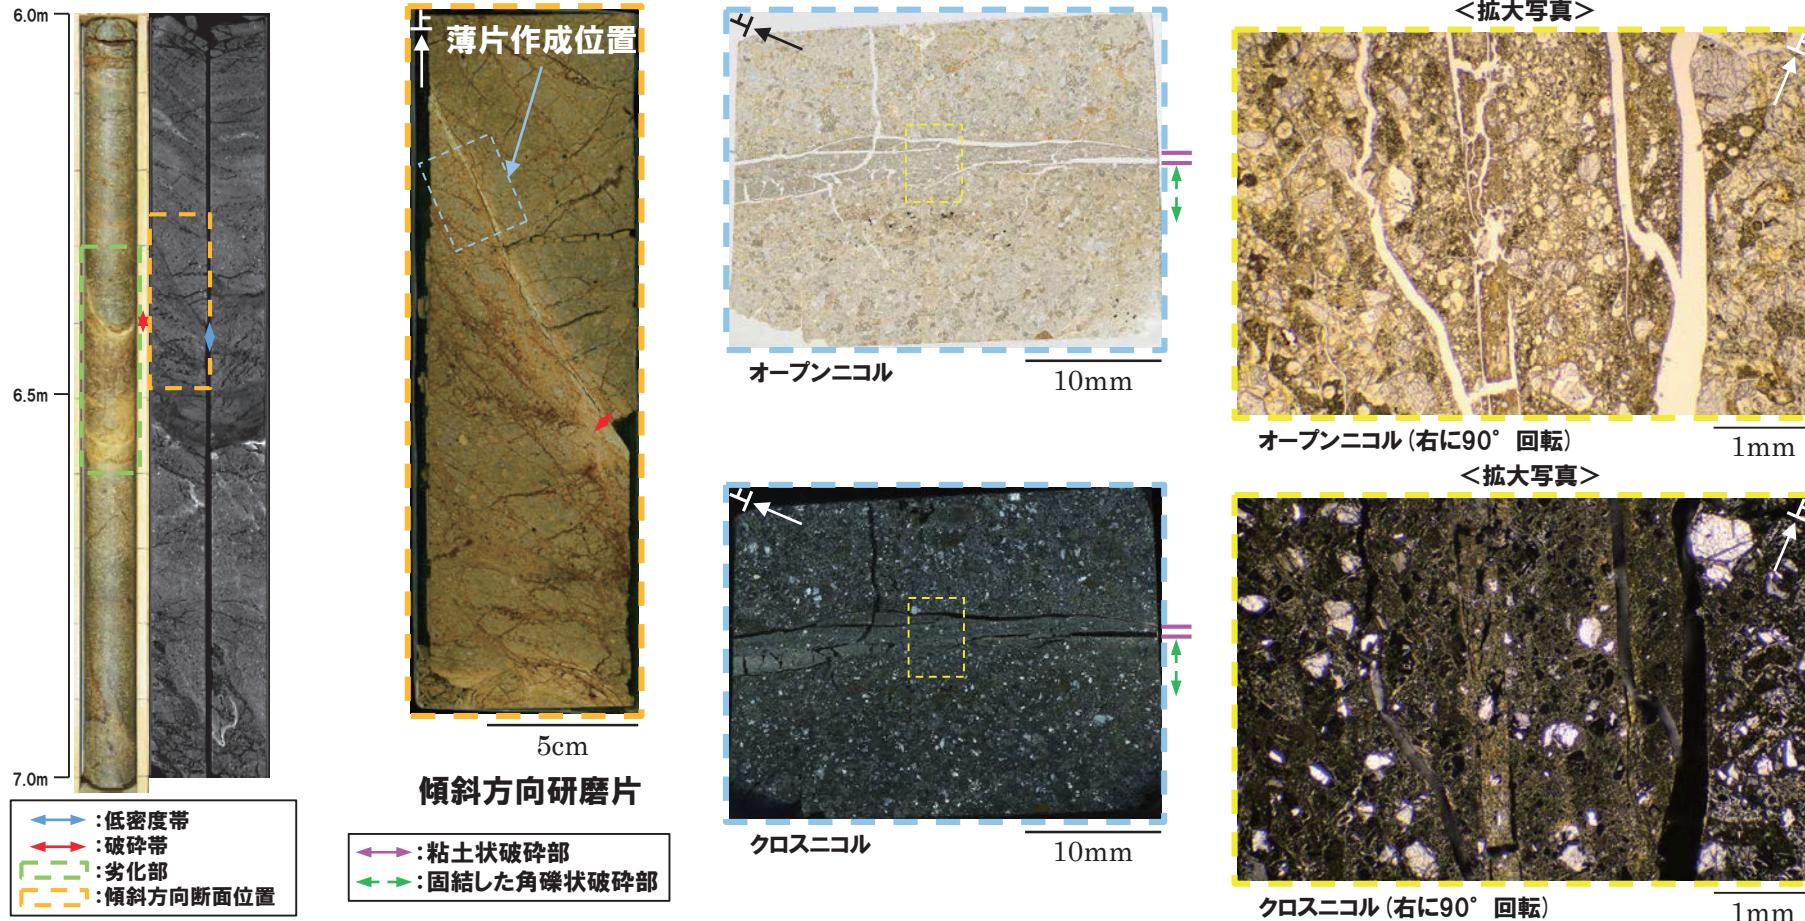
⑦-2 確認-1ボーリング(別孔) (6.41m) - 傾斜方向薄片観察結果 (1/2) -

- 粘土状破碎部は直線的に連続し、周辺では細粒化が認められる。
- 変位センスを示す明瞭な複合面構造は認められない。

○X線CT画像観察、条線観察及び薄片観察の結果、当該破碎帶はF-1断層の最新活動部ではないと判断される。

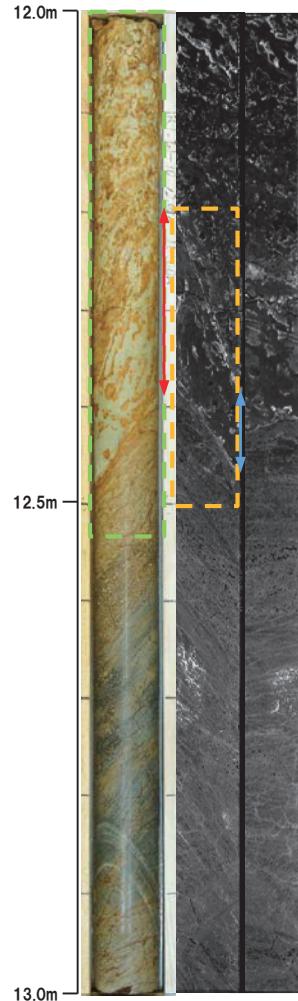
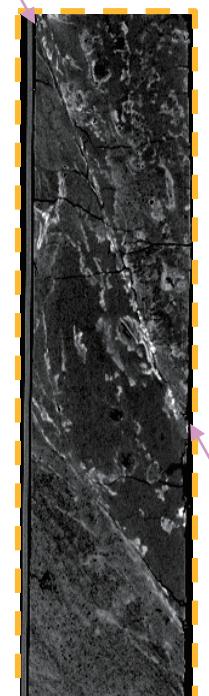
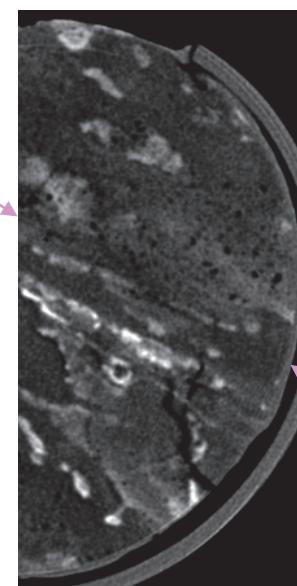
一部修正(R1/11/7審査会合)

○X線CT画像観察の結果、やや不明瞭ものの、連続する直線的な低密度部が認められる。

低密度部

傾斜方向断面

走向方向断面

○X線CT画像観察、条線観察及び薄片観察の結果、深度12.30m及び12.43mの破碎帯はF-1断層の最新活動部であると判断される。

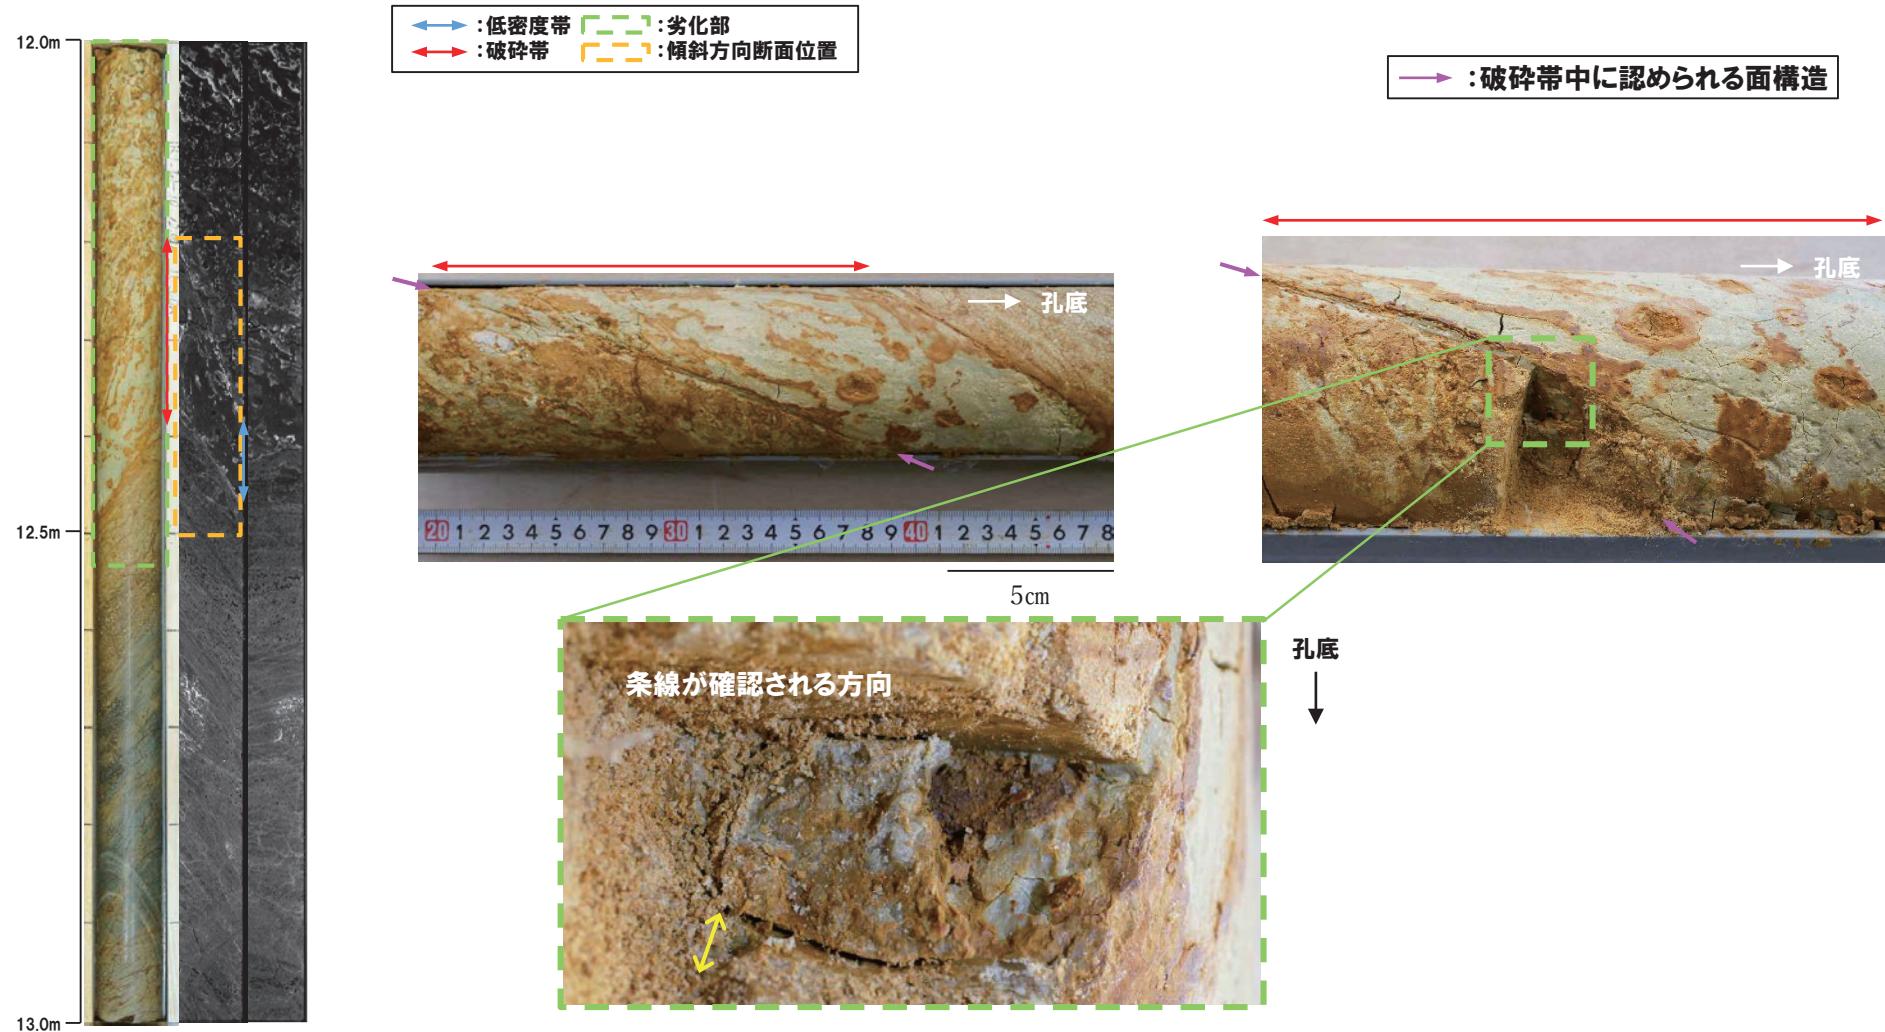
⑧-2 確認-2ボーリング(12.30m)-条線観察結果-

- 破碎帯中に認められる面構造を浅部側から深部側へ観察を行った。
- 厚さ約2~3mmの軟質粘土の挟在が認められる。
- 最急勾配方向と約20° 斜交する条線が認められ、浅部から深部方向に読み直すとレイク角は70° Lとなる。

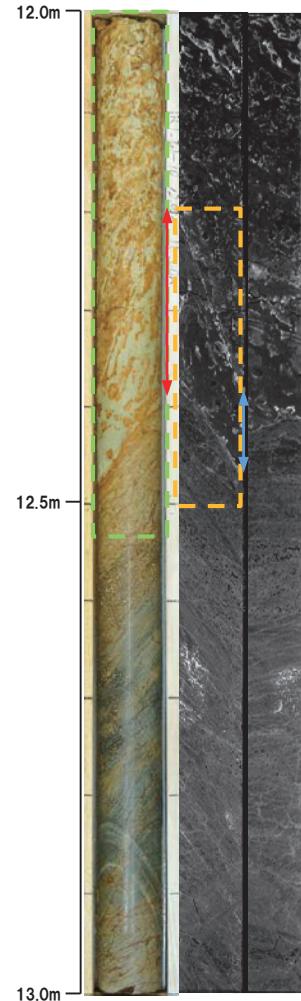
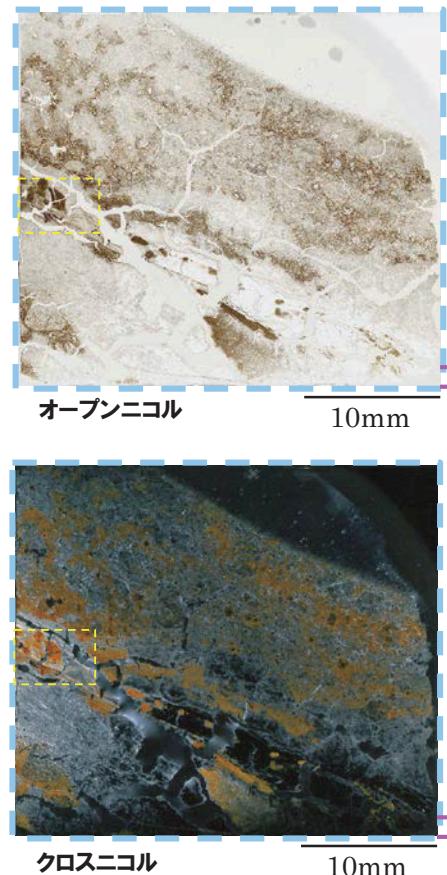
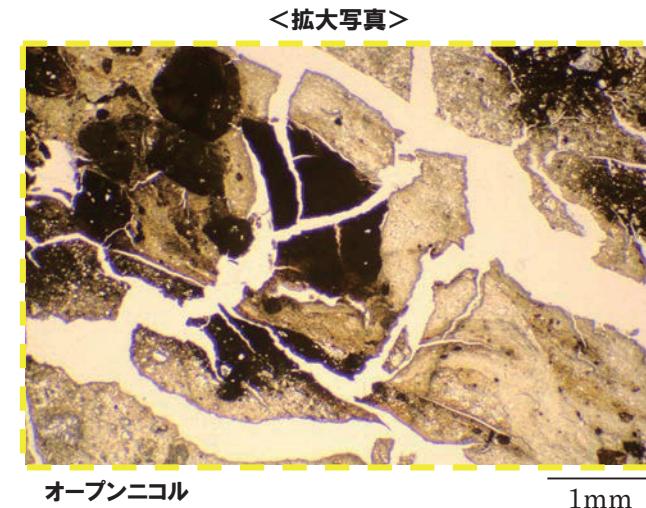
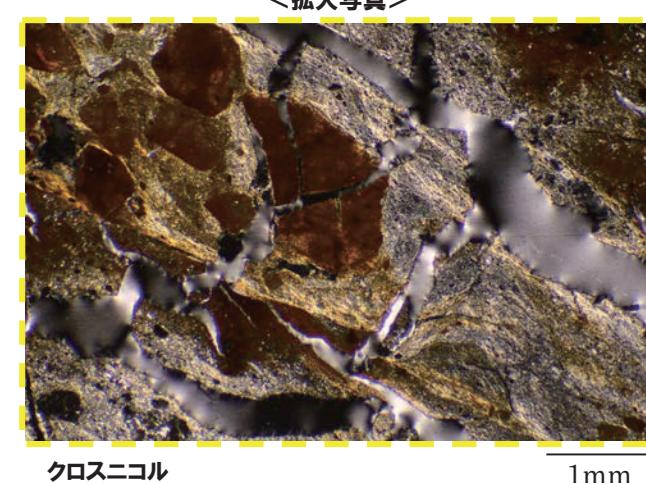
⑧-2 確認-2ボーリング(12.30m) -走向方向薄片観察結果(1/2)-

- 強く変質の影響を受けている。
- 変位センスを示す明瞭な複合面構造は認められない。

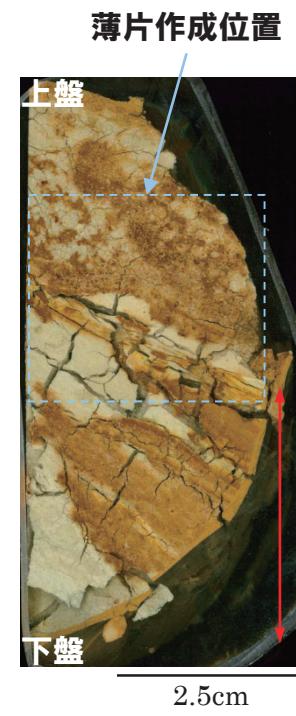
➡:粘土状破碎部
