①-5 R1敷地-2' ボーリング (14.65m) -条線観察結果-

4. 各ボーリング孔において認められる劣化部の評価及びF-1断層の認定

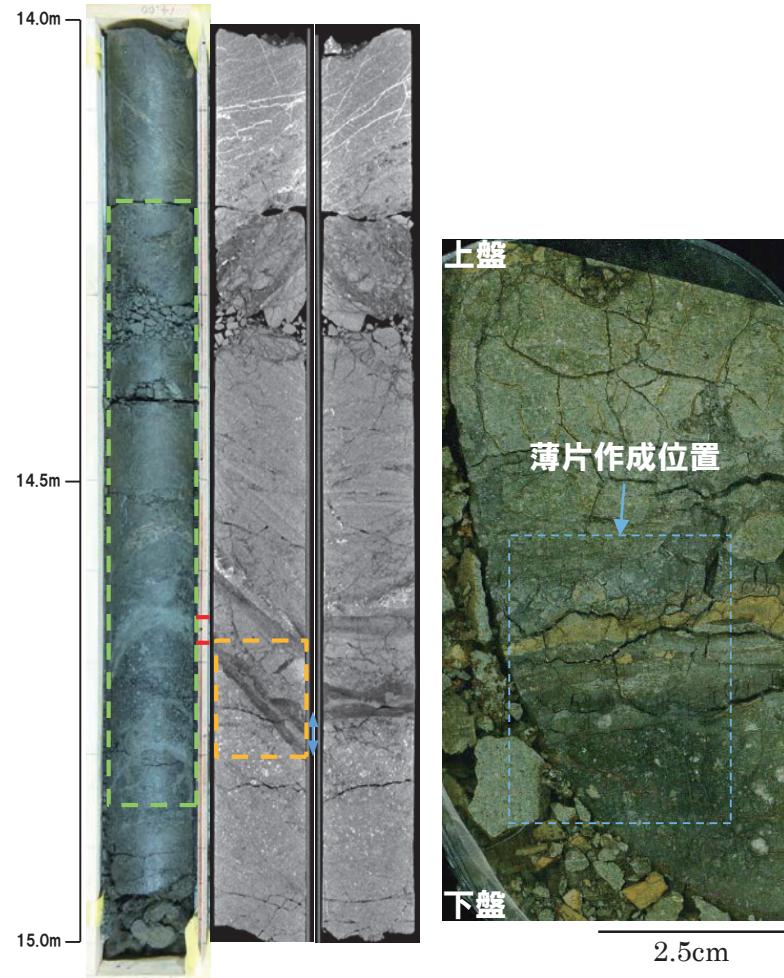
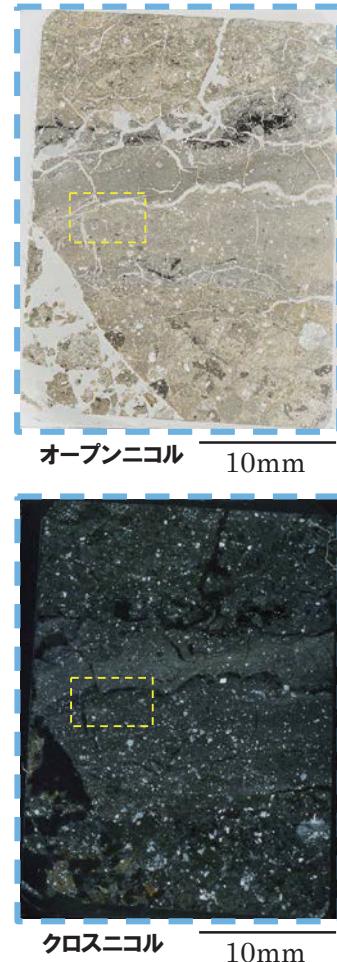
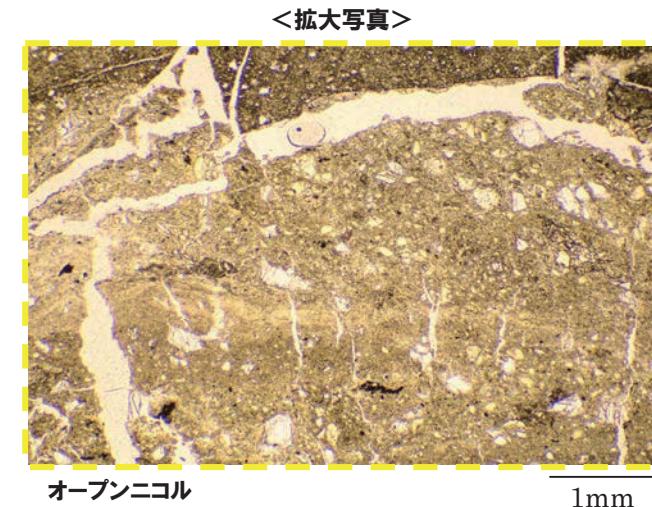
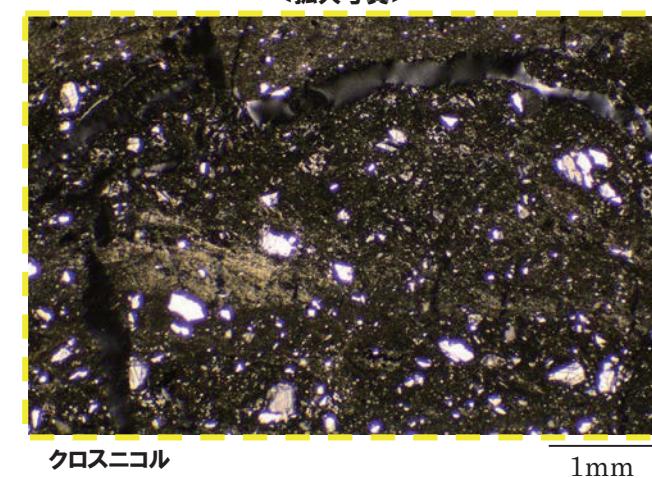
①-5 R1敷地-2' ボーリング (14.65m) - 走向方向薄片観察結果 (1/2) -

- 粘土状破碎部はやや不明瞭だが、直線的に連続する。
- 砂状破碎部は粘土状破碎部を伴わない高角な剪断面で変形を受けている。

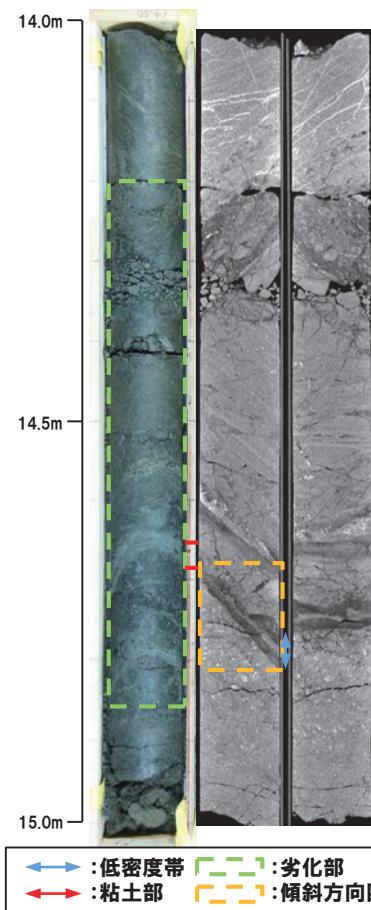
①-5 R1敷地-2' ボーリング (14.65m) - 傾斜方向薄片観察結果 (1/2) -

- 粘土状破碎部はやや不明瞭だが、直線的に分布する。
- 粘土状破碎部と砂状破碎部は粘土状破碎部を伴わない高角な剪断面で変位している。

傾斜方向研磨片
※研磨片、薄片ともに左右反転

○X線CT画像観察、条線観察及び薄片観察の結果、当該粘土部はF-1断層の最新活動部ではないものと判断される。

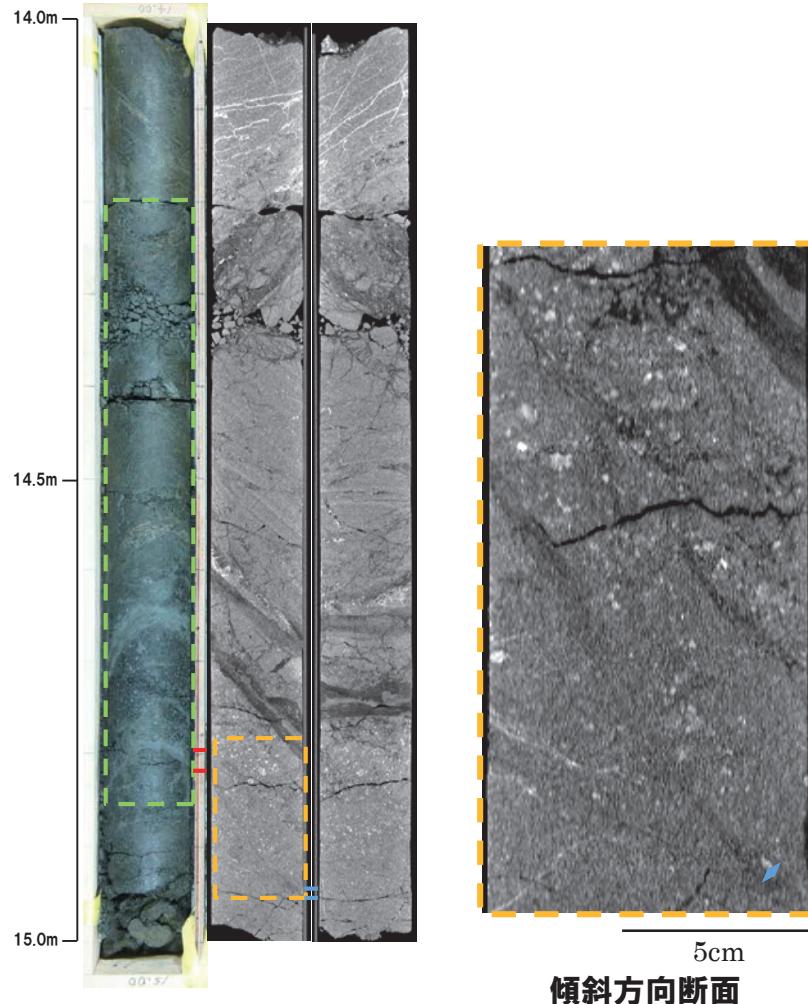
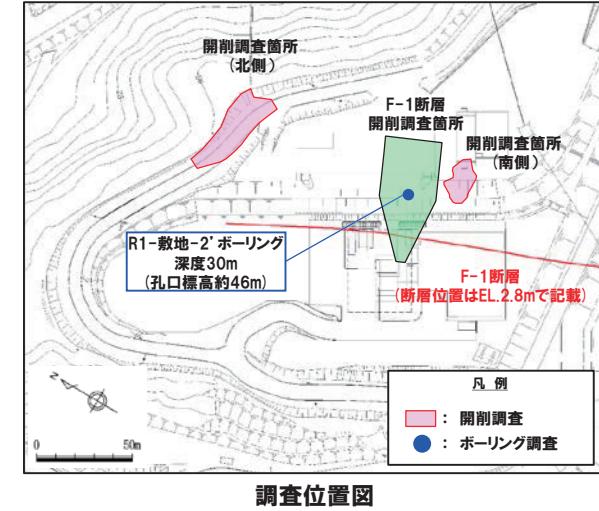
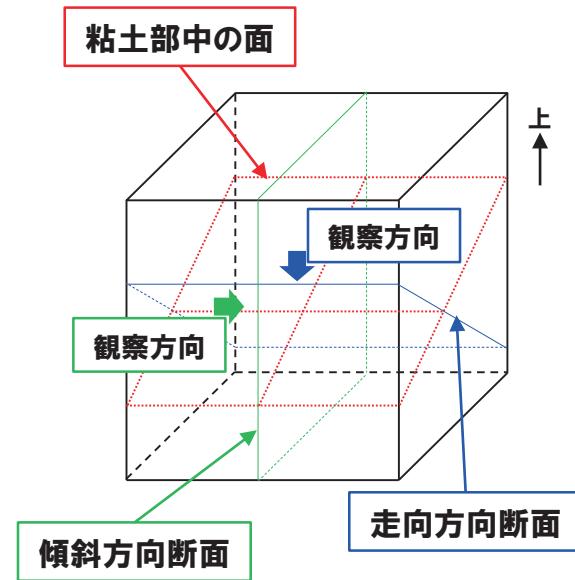
①-6 R1敷地-2' ボーリング (14.79m) -X線CT画像観察結果-

○X線CT画像観察の結果、低密度帯が認められる。

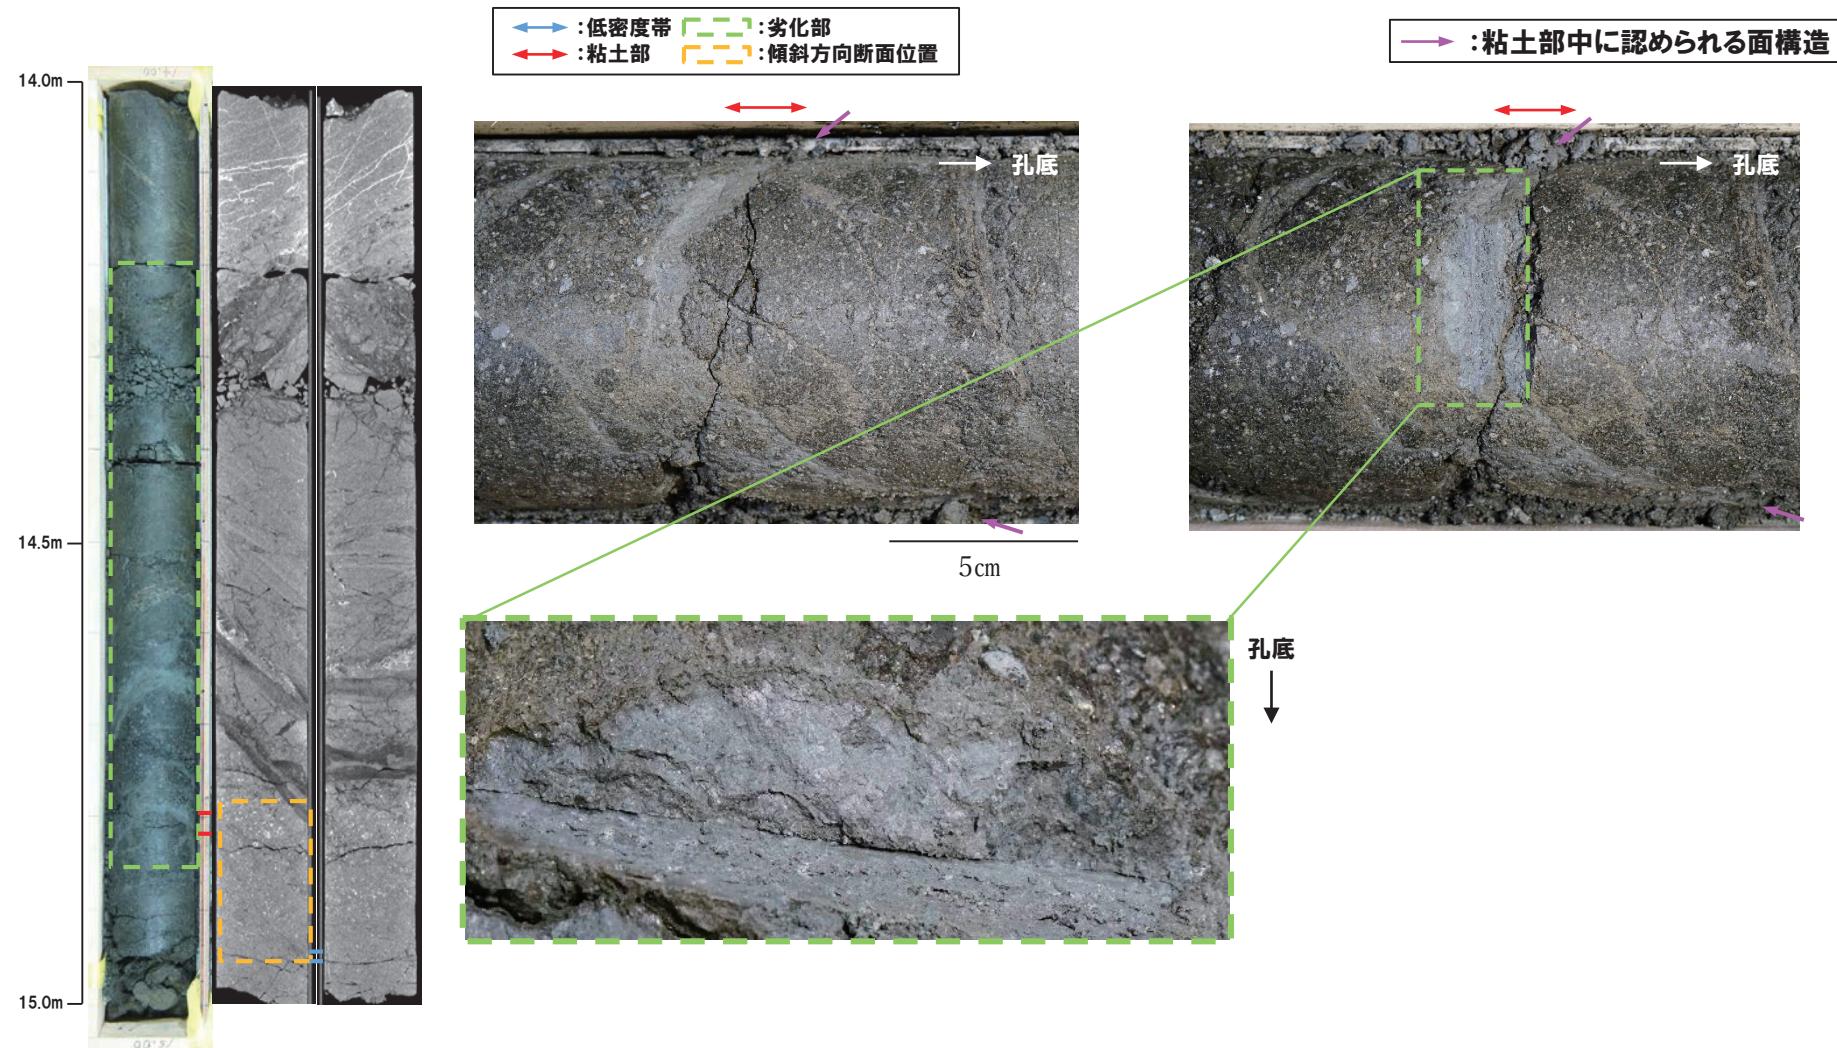
①-6 R1敷地-2' ボーリング (14.79m) -条線観察結果-

- 粘土部中に認められる面構造を深部側から浅部側へ観察を行った。
- 厚さ約1~8mmの軟質粘土の挟在が認められる。
- 当該面は平滑に剥離せず、条線及び鏡肌は認められない。

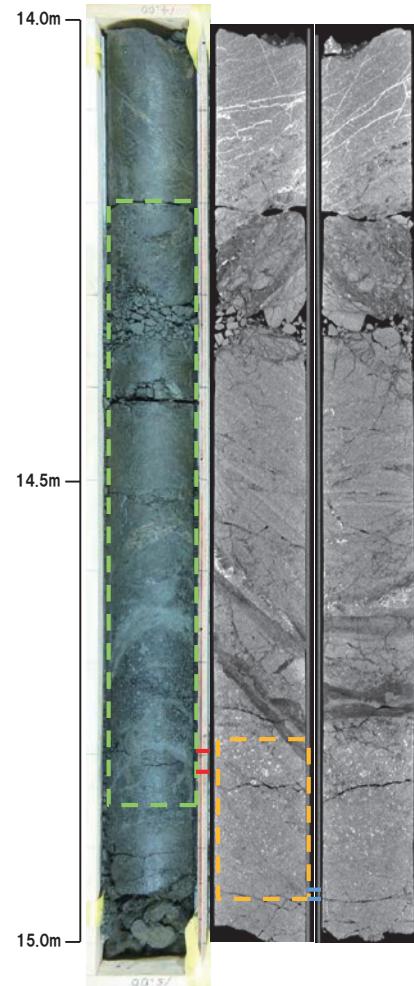
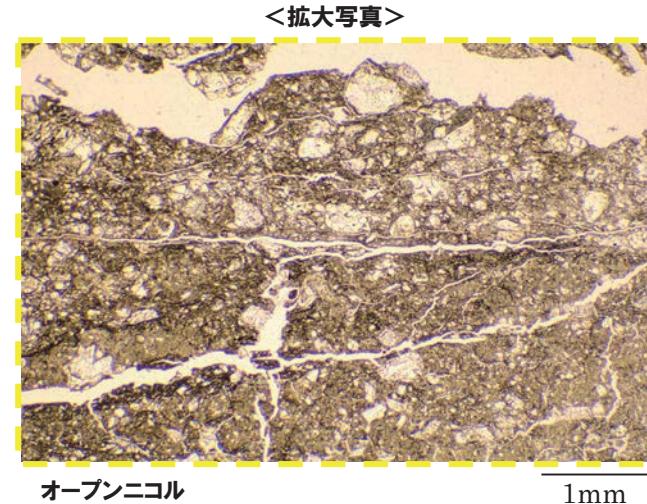
①-6 R1敷地-2' ボーリング (14.79m) - 走向方向薄片観察結果 (1/2) -

- 砂状破碎部は直線的に連続する。
- 変位センスを示す複合面構造は認められない。

走向方向研磨片

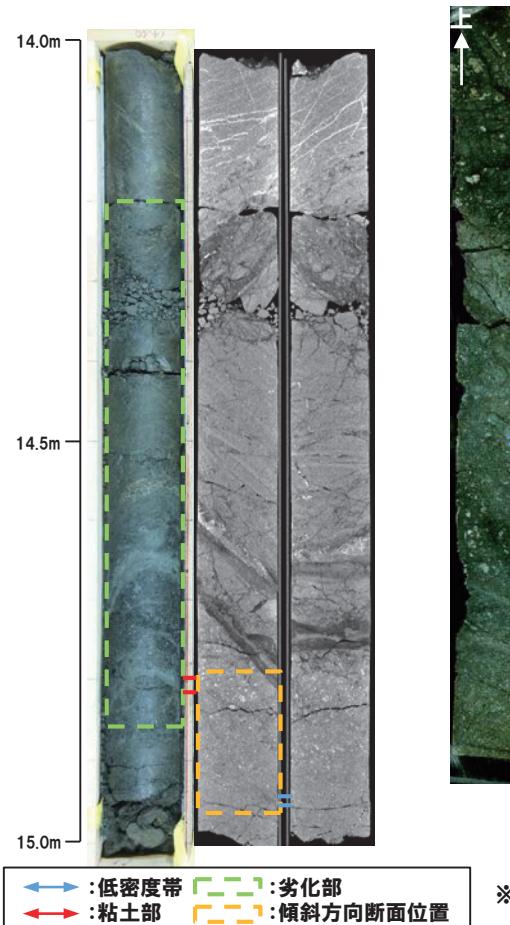
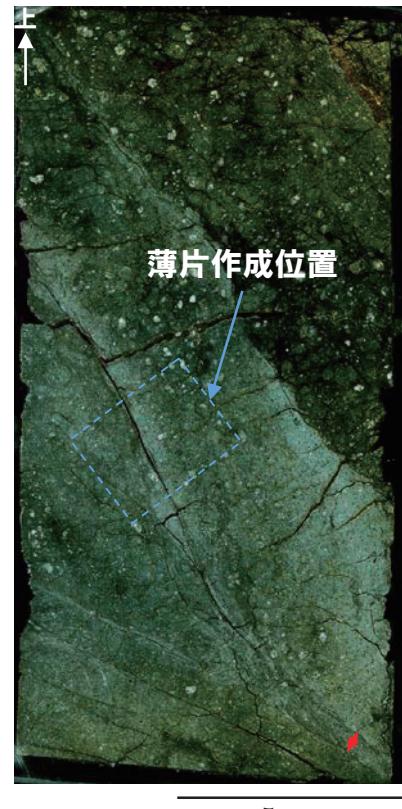
①-6 R1敷地-2' ボーリング (14.79m) - 傾斜方向薄片観察結果 (1/2) -

- 粘土状破碎部は連続するが、直線性に乏しい。
- 変位センスを示す複合面構造は認められない。

傾斜方向研磨片
※研磨片、薄片とともに左右反転

○X線CT画像観察、条線観察及び薄片観察の結果、当該粘土部はF-1断層の最新活動部ではないものと判断される。

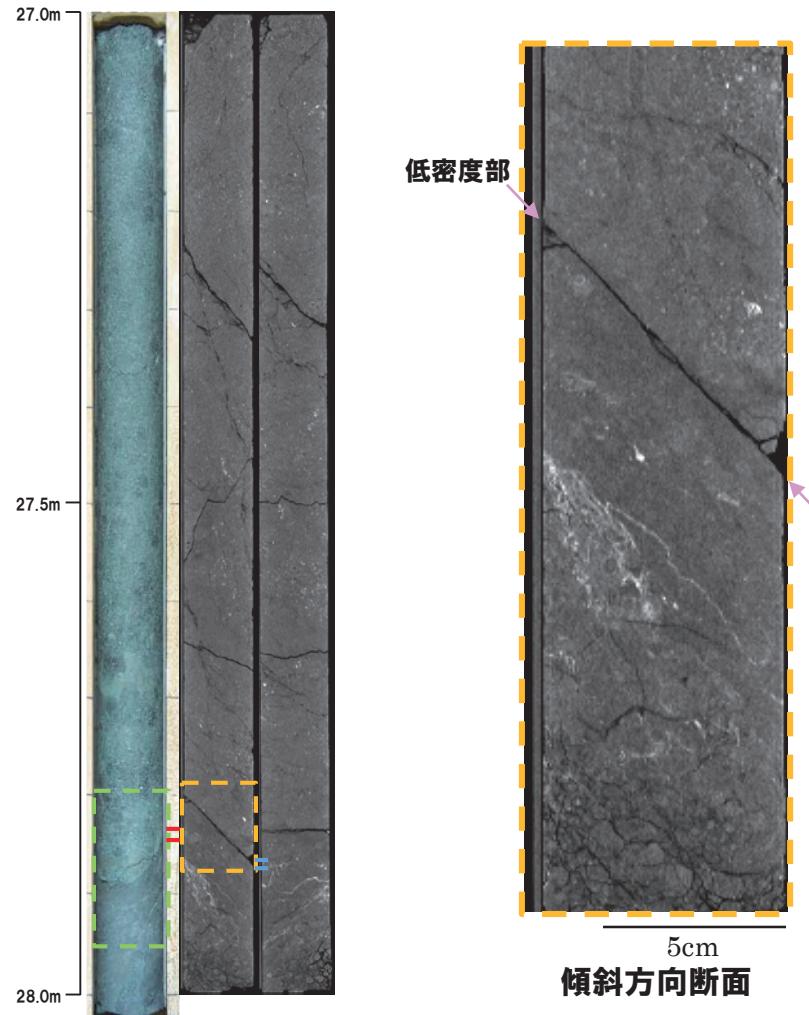
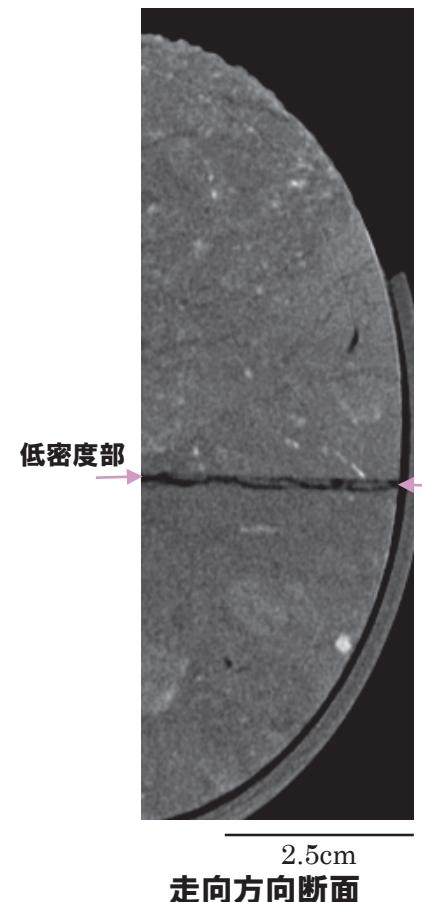
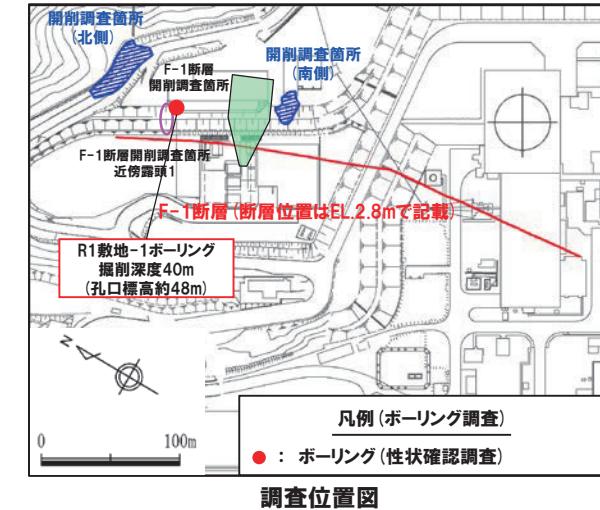
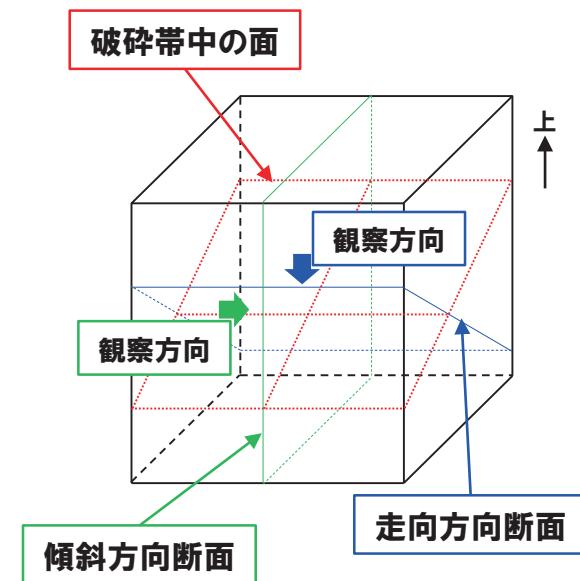
②-2 R1敷地-1ボーリング (27.89m) -X線CT画像観察結果-

○X線CT画像観察の結果、やや不明瞭ものの、連続する直線的な低密度部が認められる。

- F-1断層推定深度(約26m)付近において、劣化部*(約27.80~27.95m)が認められる。
- 当該劣化部は、走向・傾斜がN9°W/50°Wであり、F-1断層と類似することから、F-1断層の可能性が考えられる。
- 当該劣化部中の深度27.89mに認められる破碎帯について、X線CT画像観察、条線観察及び薄片観察により、変位センス及び性状を確認した。
- R1敷地-1ボーリング調査の結果、深度27.89mの破碎帯は各観察において以下のような特徴が認められる。
 - ・ボーリングコア観察の結果、劣化部が認められ、連続する直線的な面構造を伴う。
 - ・X線CT画像観察の結果、低密度帯が認められ、やや不明瞭なものの、連続する直線的な低密度部を伴う。
 - ・条線観察の結果、厚さ約1~4mmの軟質粘土を挟在し、条線を伴う平滑な面構造が認められ、レイク角は70°Lである。
 - ・薄片観察の結果、直線的な分布を示す粘土状破碎部が認められ、逆断層センスを示す複合面構造が認められる。

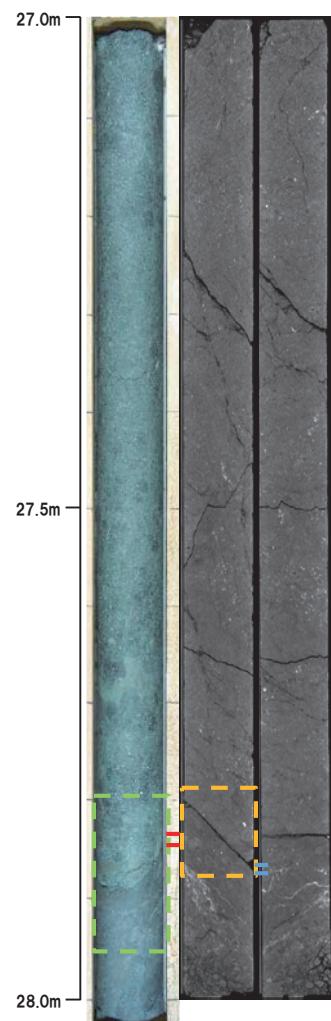
②-2 R1敷地-1ボーリング (27.89m) -条線観察結果-

- 破碎帯中に認められる面構造を浅部側から深部側へ観察を行った。
- 厚さ約1~4mmの軟質粘土の挟在が認められる。
- 最急勾配方向と約20° 斜交する条線が認められ、浅部から深部方向に読み直すとレイク角は70° Lとなる。

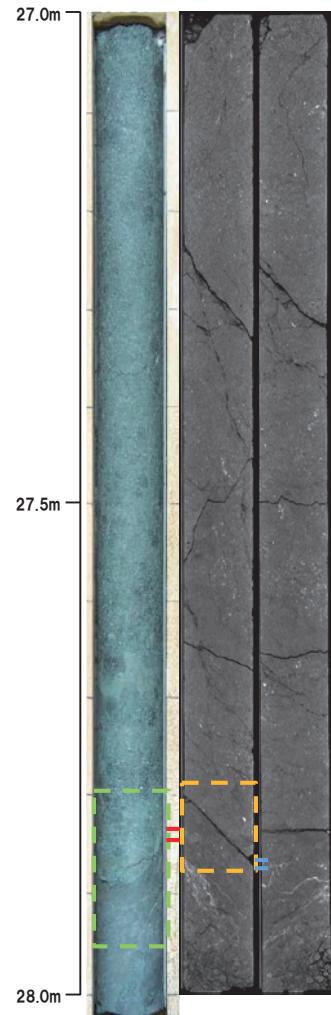
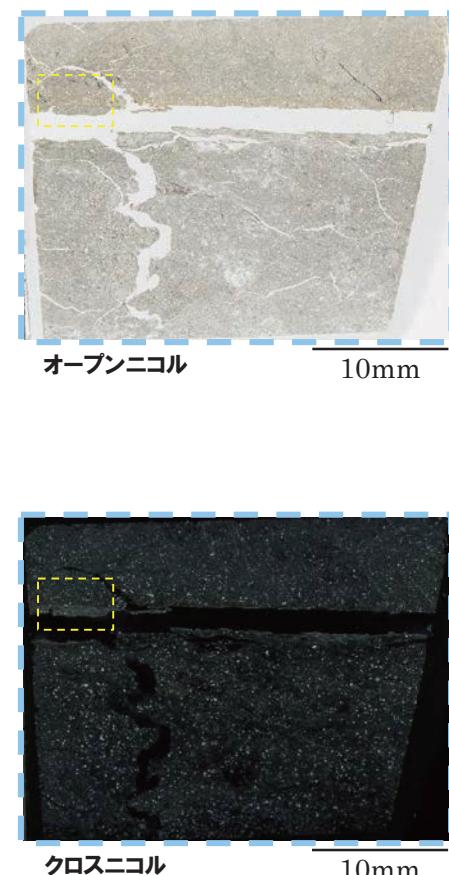
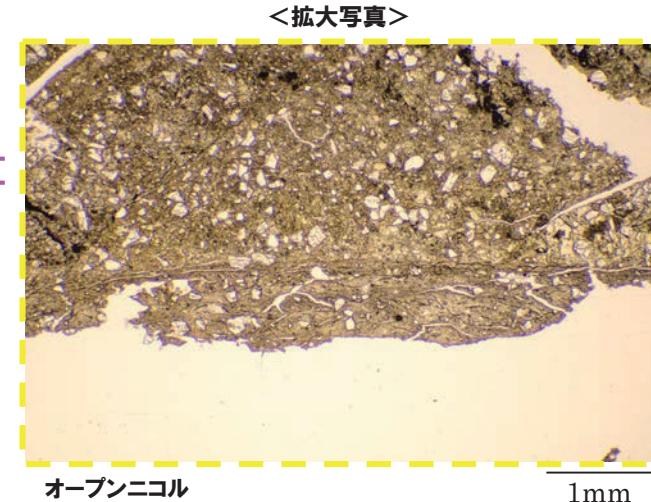
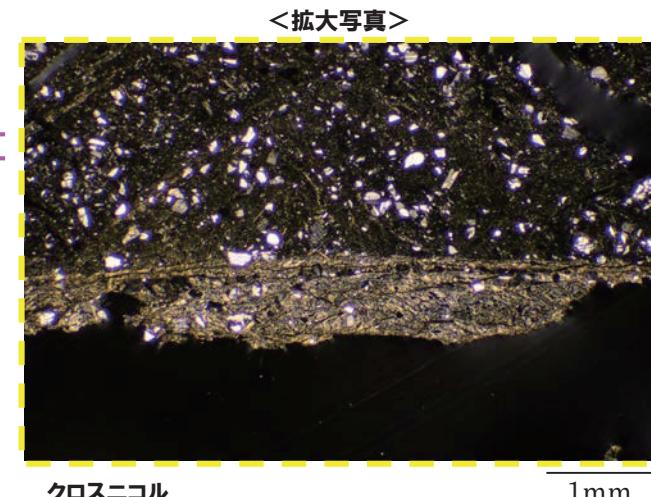
②-2 R1敷地-1ボーリング (27.89m) -走向方向薄片観察結果 (1/2)-

- 粘土状破碎部は直線的に連続する。
- 変位センスを示す明瞭な複合面構造は認められない。

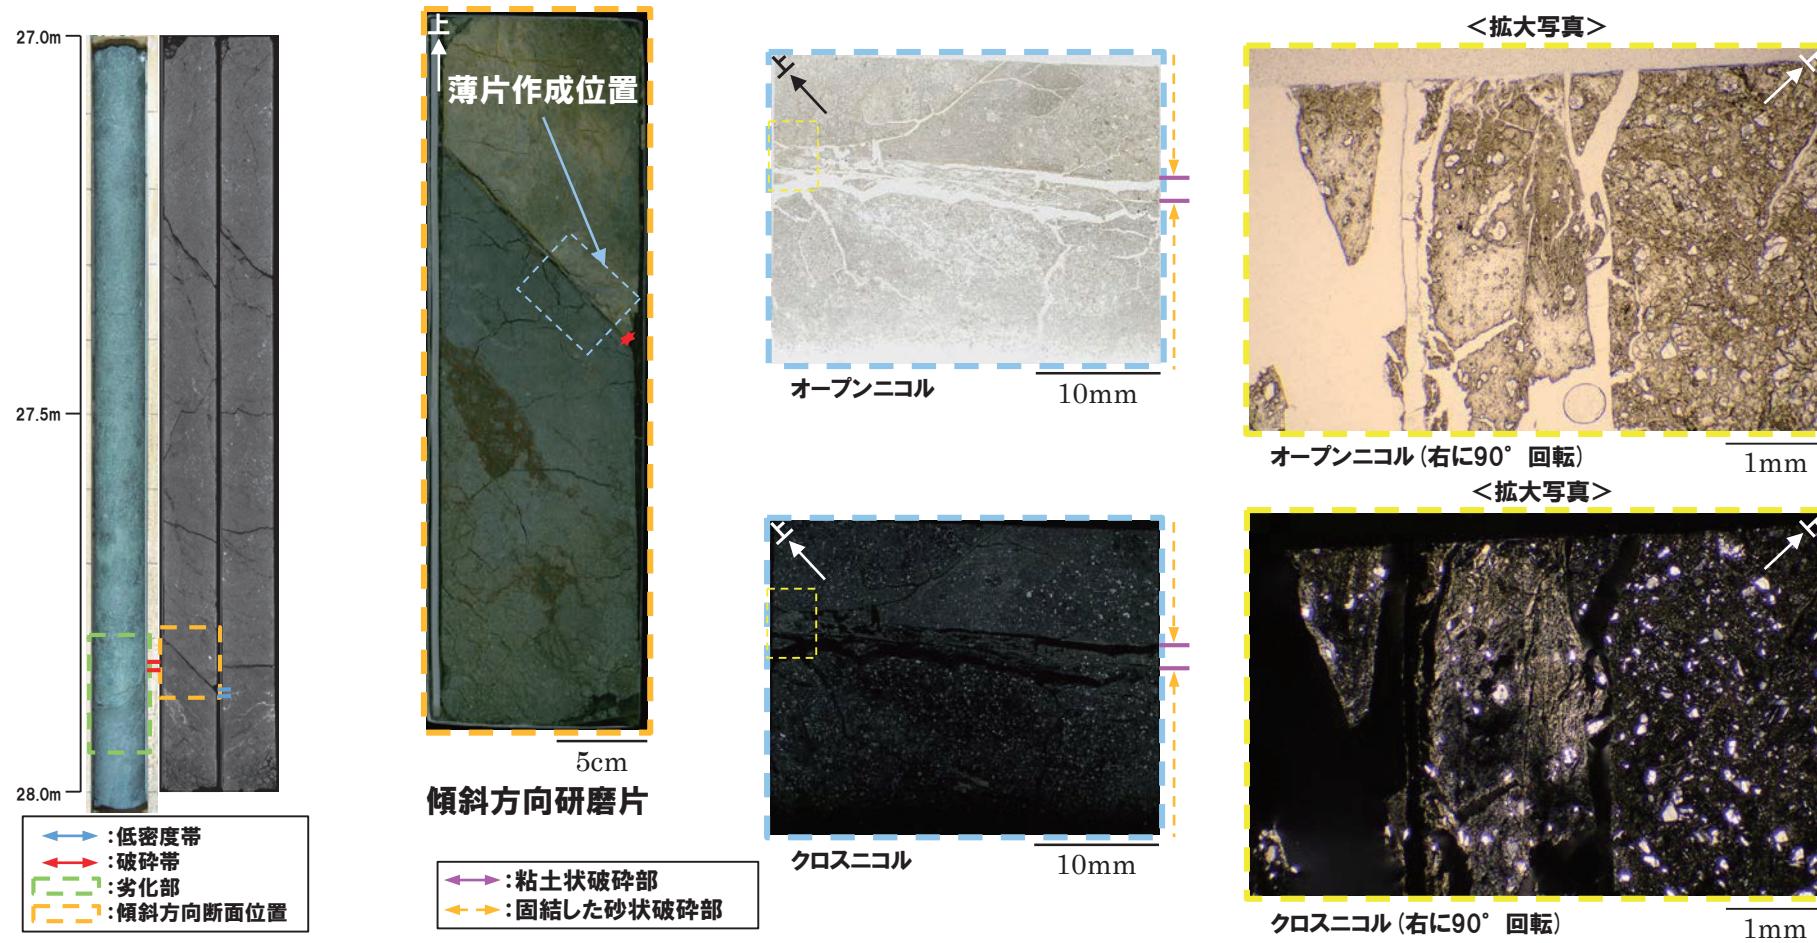
②-2 R1敷地-1ボーリング (27.89m) -傾斜方向薄片観察結果 (1/2)-

- 粘土状破碎部は直線的に連続し、周辺では細粒化が認められる。
- 粘土状破碎部では、逆断層センスを示すP面が認められる。

○X線CT画像観察、条線観察及び薄片観察の結果、当該破碎帶はF-1断層の最新活動部であると判断される。

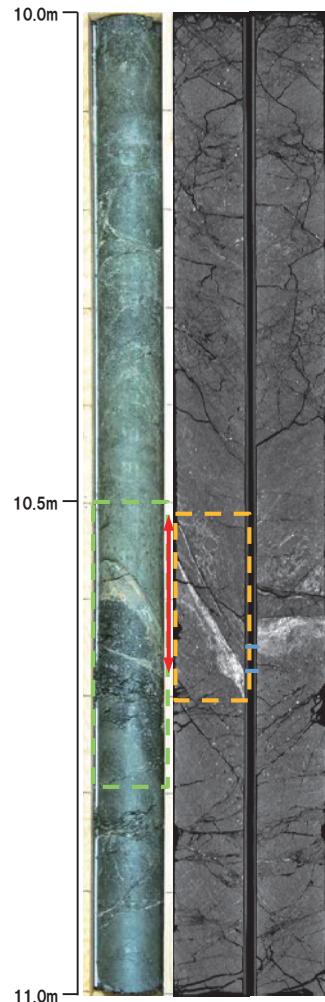
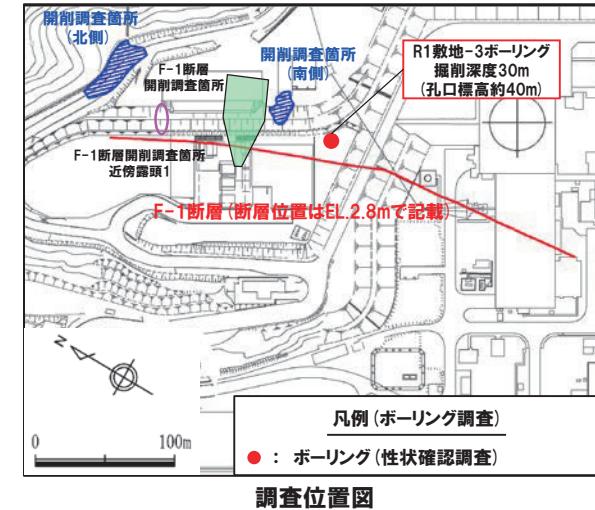
③-2 R1敷地-3ボーリング(10.57m) -X線CT画像観察結果-

○X線CT画像観察の結果、やや不明瞭ものの、連続する直線的な低密度部が認められる。

- ・ボーリングコア観察の結果、劣化部が認められ、連続する直線的な面構造を伴う。
- ・X線CT画像観察の結果、低密度帯が認められ、やや不明瞭なものの、連続する直線的な低密度部を伴う。
- ・条線観察の結果、厚さ約1~5mmの軟質粘土を挟在し、条線を伴う平滑な面構造が認められ、レイク角は60°Rである。
- ・薄片観察の結果、直線的な分布を示す粘土状破碎部が認められ、その周辺では細粒化が認められる。また逆断層センスを示す複合面構造が認められる。

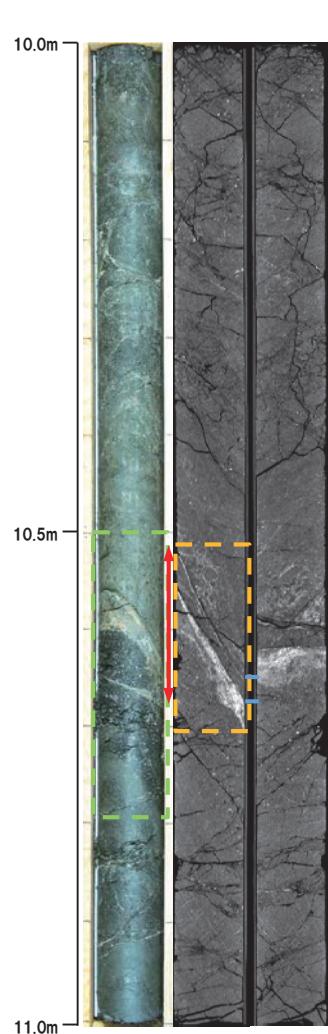
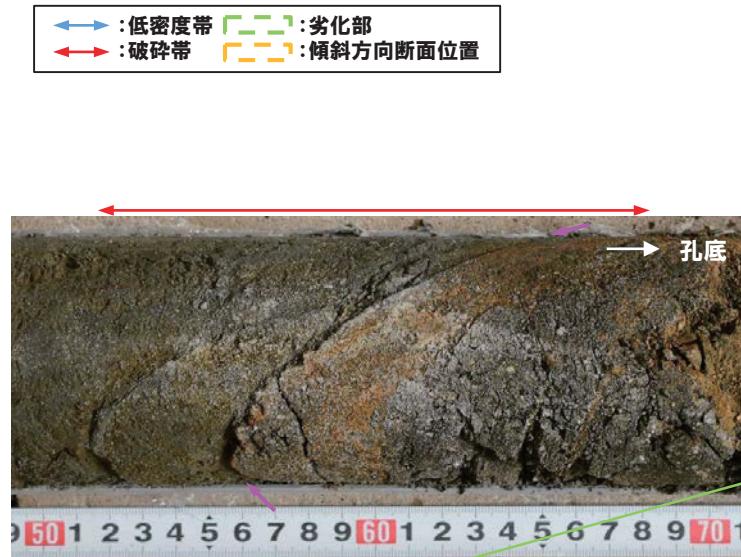
③-2 R1敷地-3ボーリング (10.57m) -条線観察結果-

- 破碎帯中に認められる面構造を深部側から浅部側へ観察を行った。
- 厚さ約1~5mmの軟質粘土の挟在が認められる。
- 最急勾配方向と約30° 斜交する条線が認められ、浅部から深部方向に読み直すとレイク角は60° Rとなる。

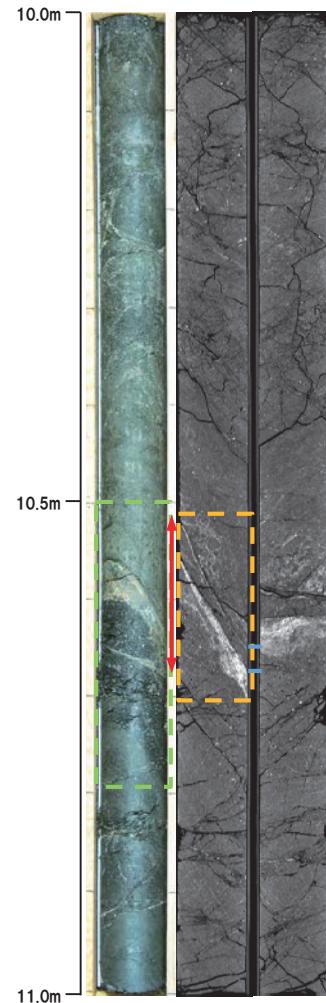
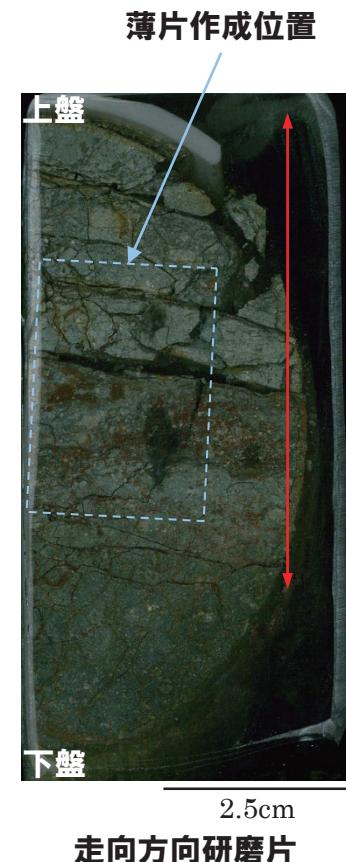
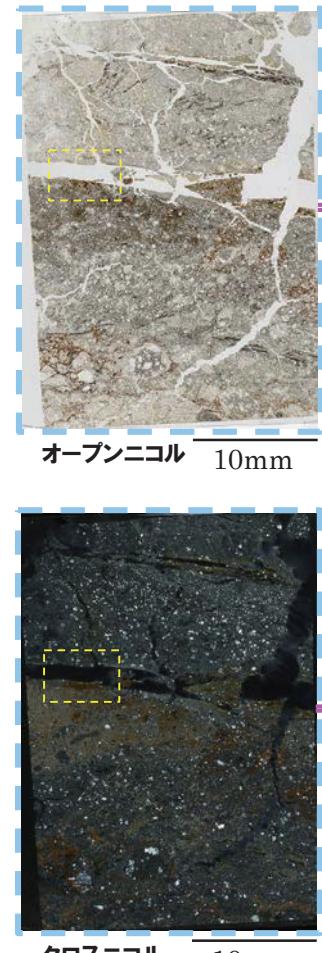
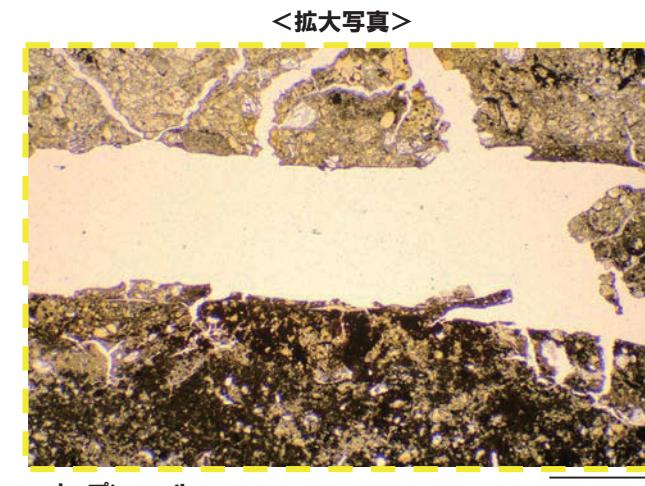
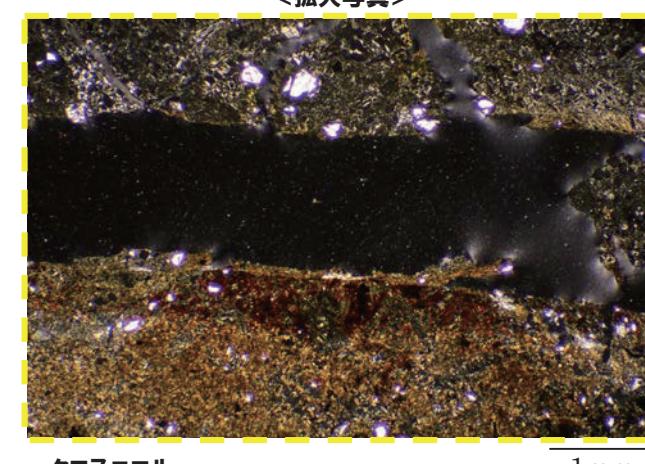
③-2 R1敷地-3ボーリング(10.57m) -走向方向薄片観察結果(1/2)-

- 粘土状破碎部は不明瞭であり、開口部の縁にわずかに認められる。
- 下盤は強く変質の影響をうけている。

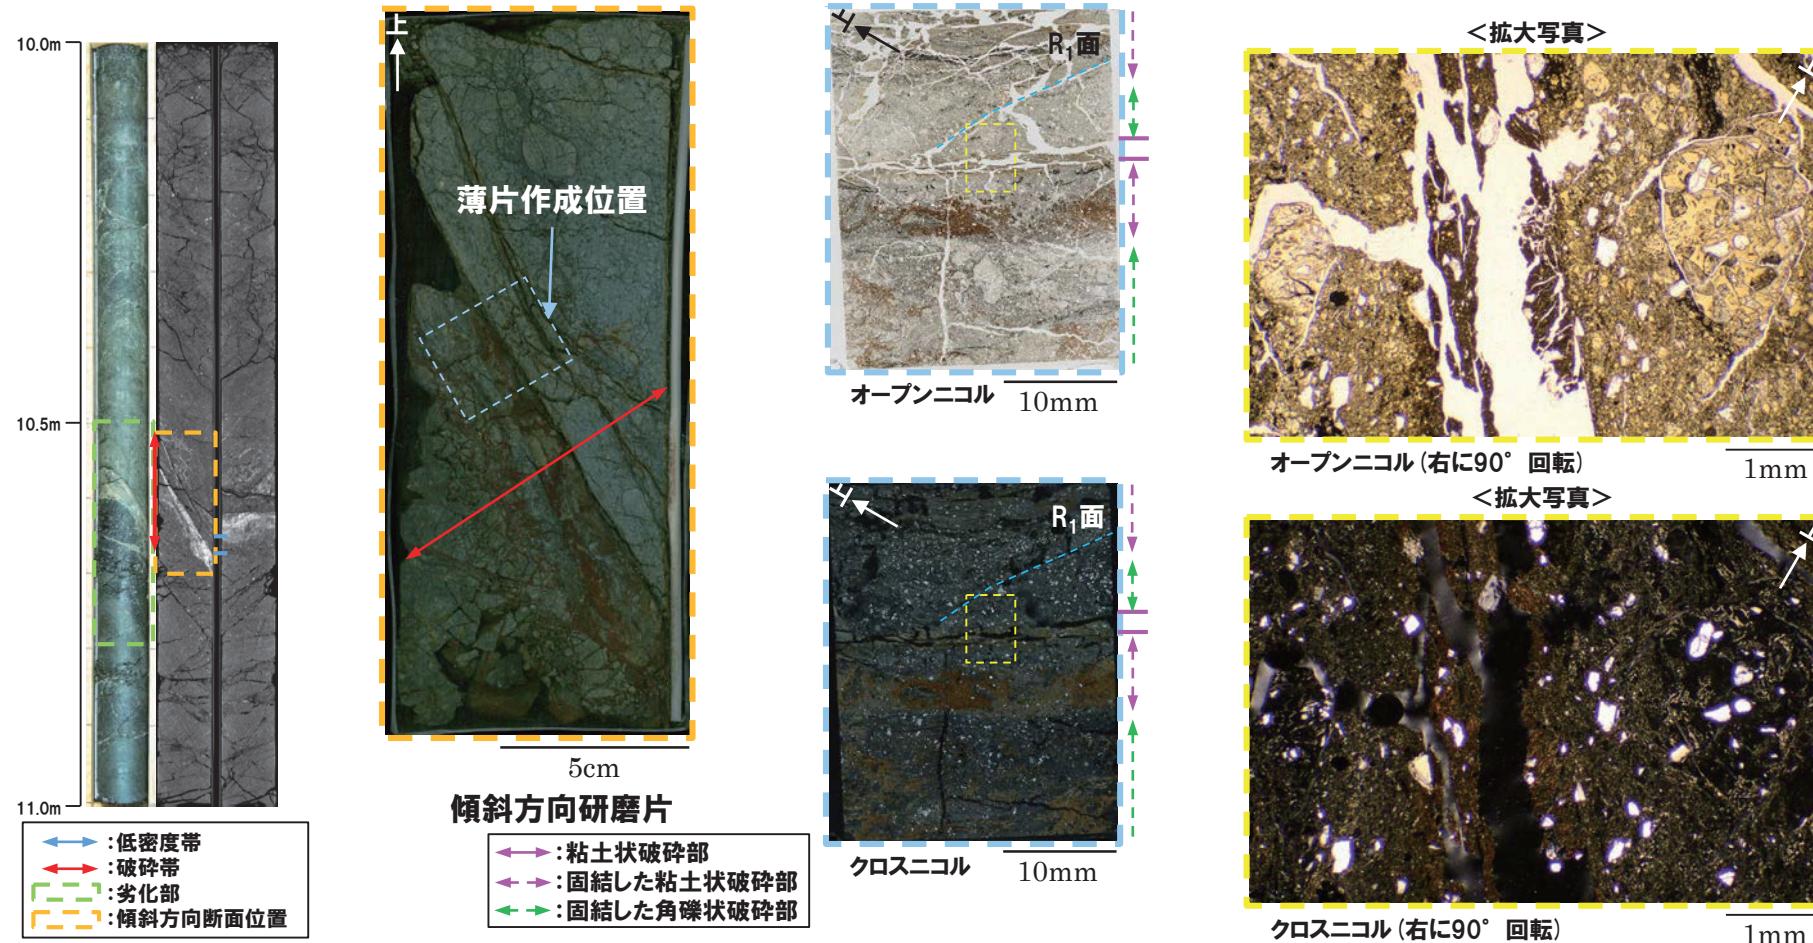
③-2 R1敷地-3ボーリング (10.57m) -傾斜方向薄片観察結果 (1/2) -

- 粘土状破碎部は直線的に連続し、周辺では細粒化が認められる。
- 粘土状破碎部上盤側では、逆断層センスを示すR₁面が認められる。

○X線CT画像観察、条線観察及び薄片観察の結果、当該破碎帯はF-1断層の最新活動部ではないと判断される。

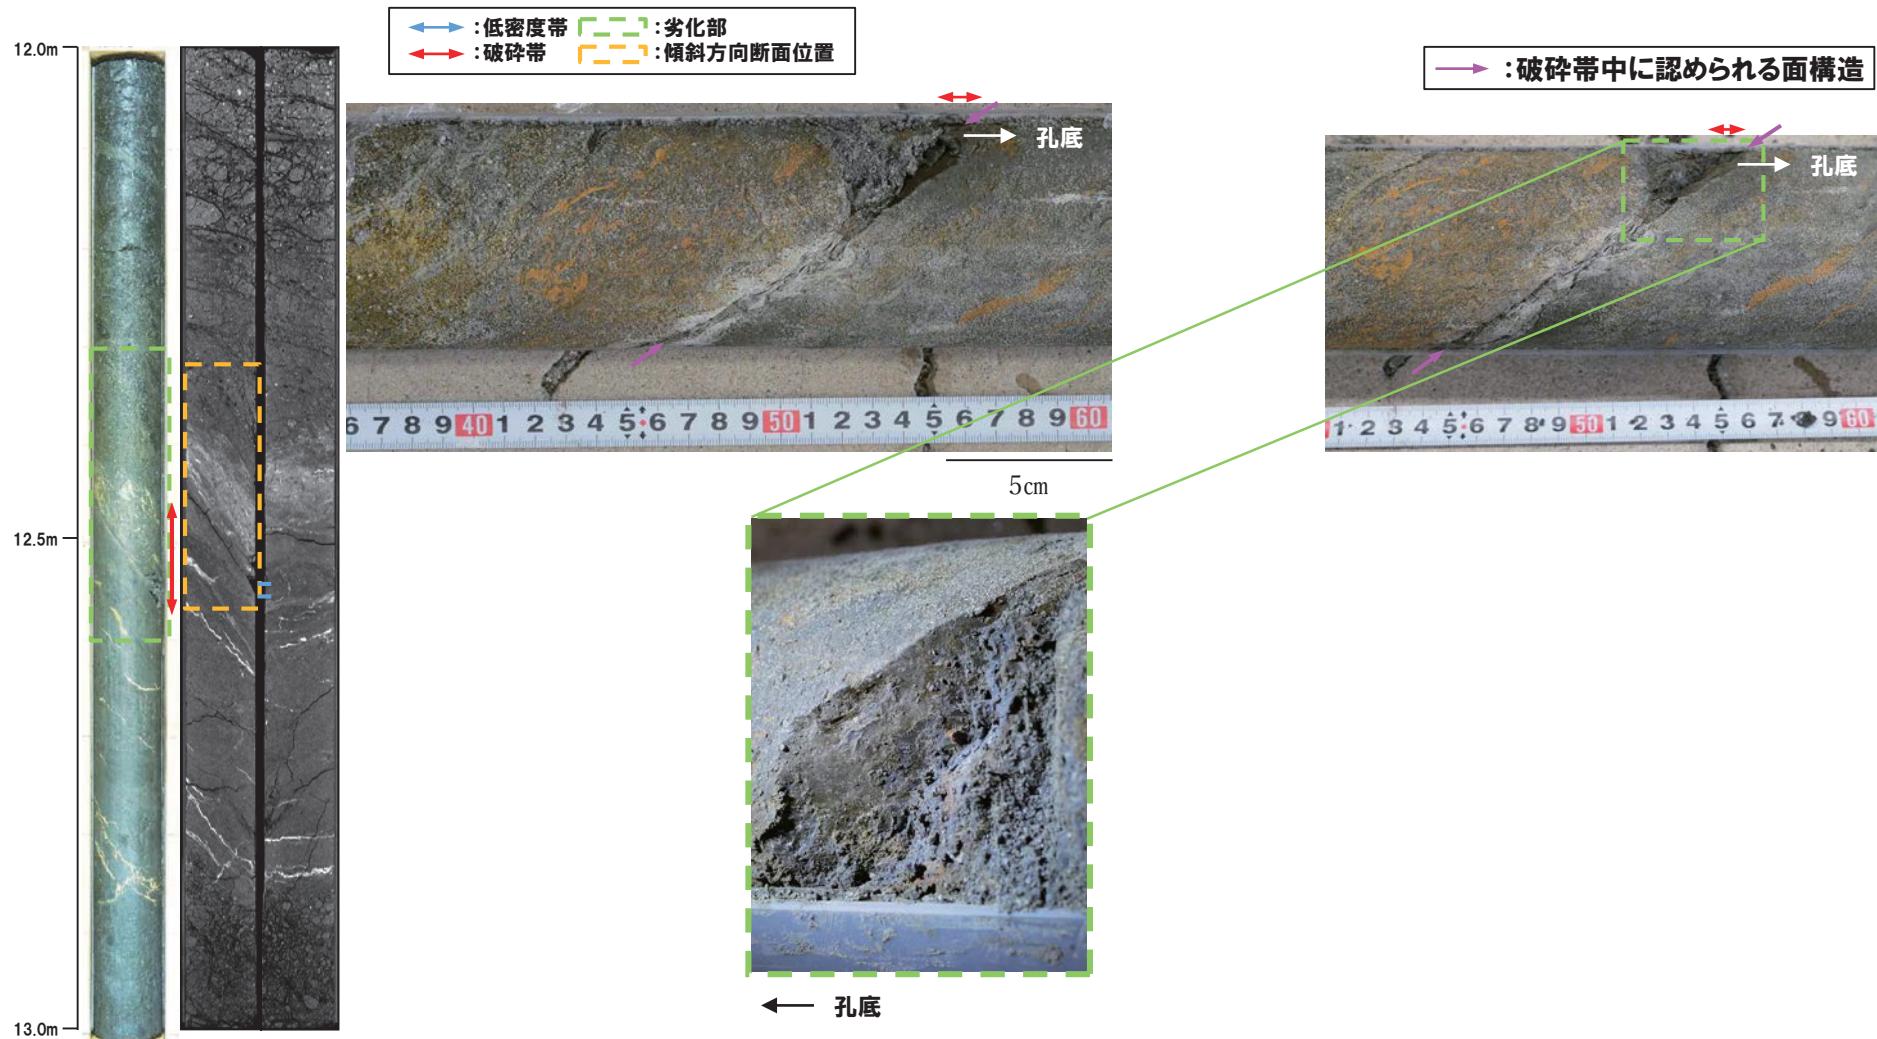
③-3 R1敷地-3ボーリング(12.51m)-条線観察結果-

- 破碎帯中に認められる面構造を浅部側から深部側へ観察を行った。
- 厚さ約1~5mmの軟質粘土の挟在が認められる。
- 当該部は平滑に剥離はするものの、条線及び鏡肌は認められない。

- ・ボーリングコア観察の結果、劣化部が認められ、連続する直線的な面構造を伴う。
- ・X線CT画像観察の結果、低密度帯が認められ、やや不明瞭なものの、連続する直線的な低密度部を伴う。
- ・条線観察の結果、厚さ約1~5mmの軟質粘土を挟在し、平滑な面構造が認められるが、条線及び鏡肌は認められない。
- ・薄片観察の結果、直線的な分布を示す粘土状破碎部が認められ、その周辺では細粒化が認められる。また逆断層センスを示す複合面構造が認められる。

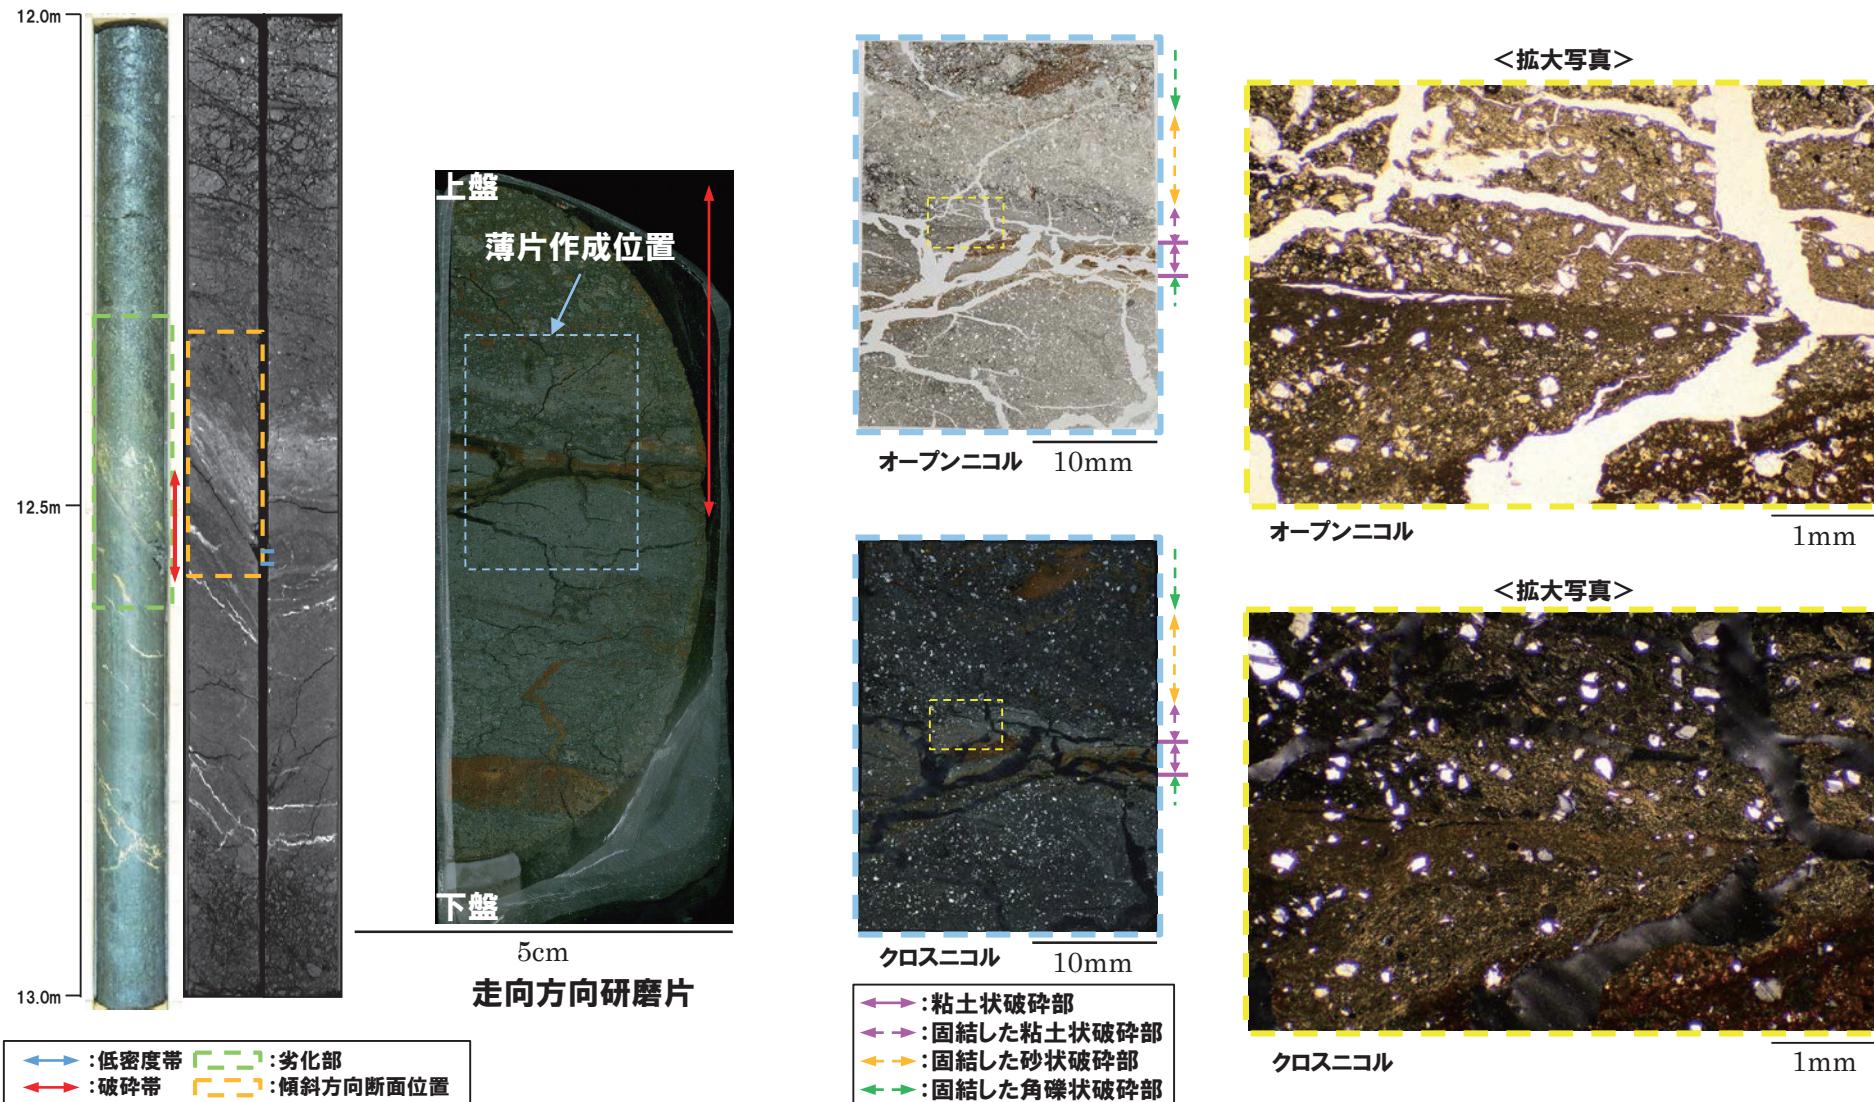
③-3 R1敷地-3ボーリング(12.51m) -走向方向薄片観察結果(1/2)-

- 粘土状破碎部は直線的に連続し、周辺では細粒化が認められる。
- 変位センスを示す明瞭な複合面構造は認められない。

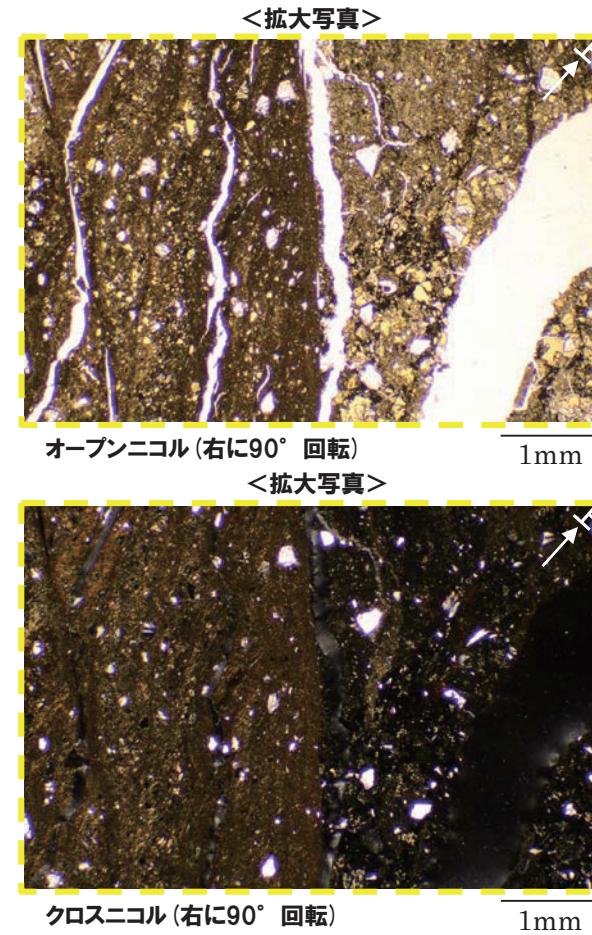
③-3 R1敷地-3ボーリング(12.51m) -傾斜方向薄片観察結果(1/2)-

- 粘土状破碎部は直線的に連続し、周辺では細粒化が認められる。
- 粘土状破碎部及び固結した粘土状破碎部では、逆断層センスを示す鉱物片の配列やR₁面が認められる。

○X線CT画像観察、条線観察及び薄片観察の結果、当該破碎帶はF-1断層の最新活動部であると判断される。
