①-5 R1敷地-2' ボーリング (14.65m) -条線観察結果-

4. 各ボーリング孔において認められる劣化部の評価及びF-1断層の認定

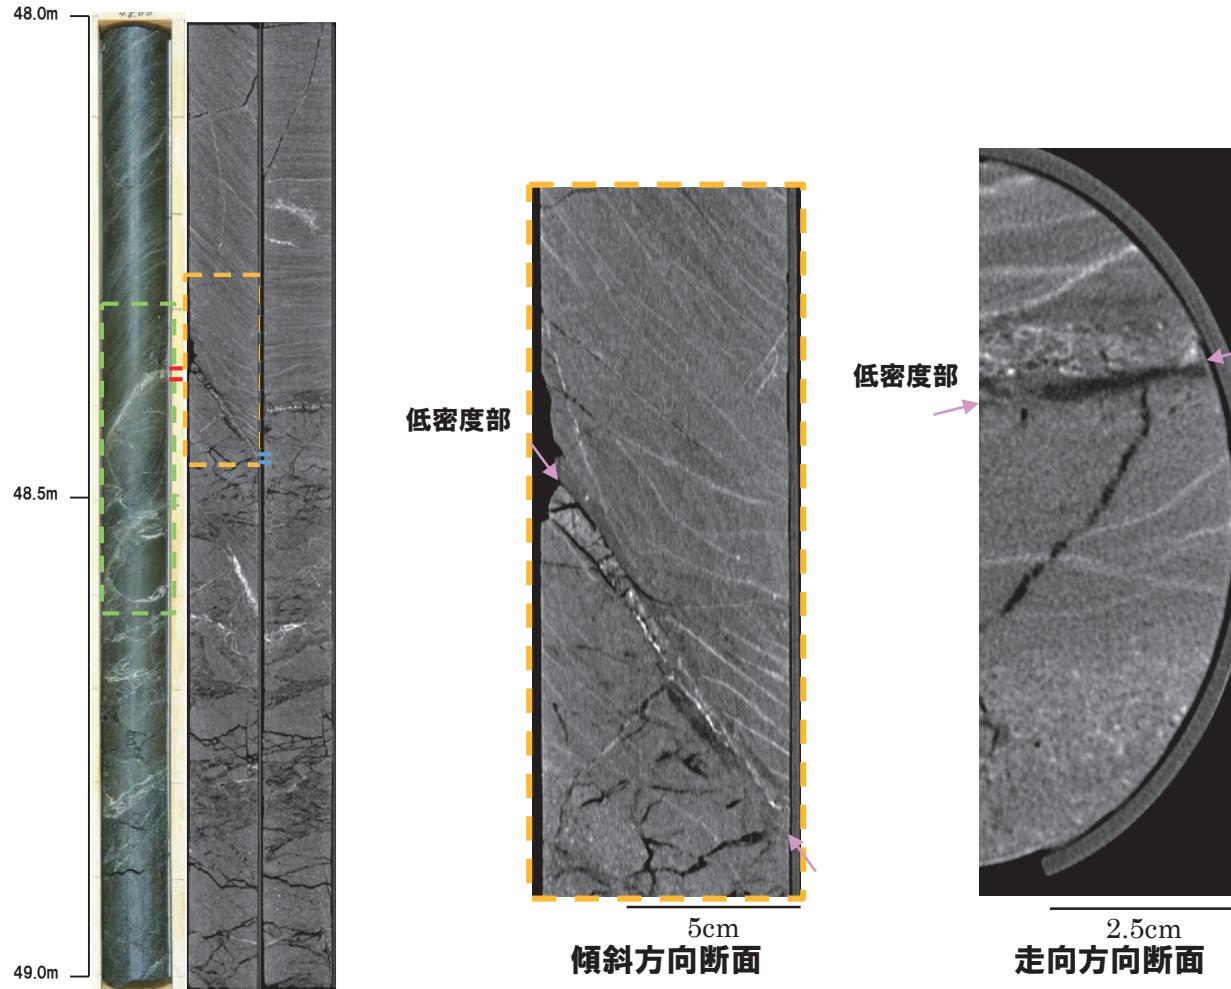
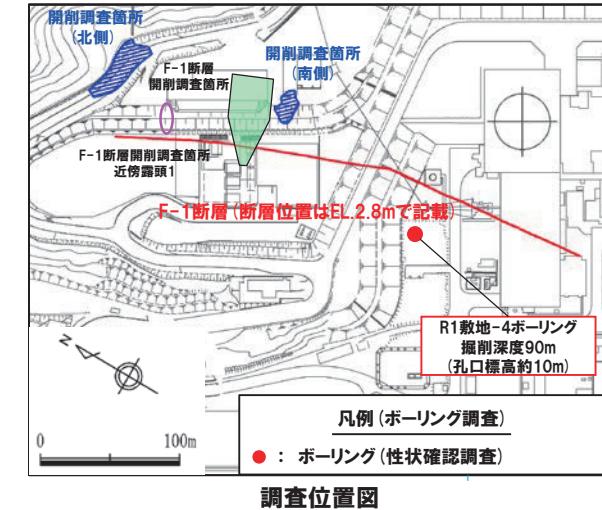
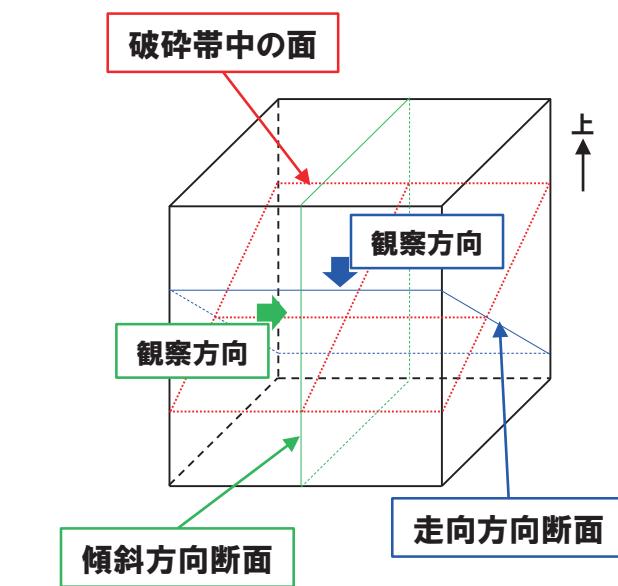
④-2 R1敷地-4ボーリング (48.39m) -X線CT画像観察結果-

○X線CT画像観察の結果、やや不明瞭ものの、連続する直線的な低密度部が認められる。

- ・ボーリングコア観察の結果、劣化部が認められ、連続する直線的な面構造を伴う。
- ・X線CT画像観察の結果、低密度帯が認められ、やや不明瞭なもの、連続する直線的な低密度部を伴う。
- ・条線観察の結果、厚さ約7~9mmの軟質粘土を挟在し、条線を伴う平滑な面構造が認められ、レイク角は65°Lである。
- ・薄片観察の結果、直線的な分布を示す粘土状破碎部が認められ、その周辺では細粒化が認められる。また逆断層センスを示す複合面構造が認められる。

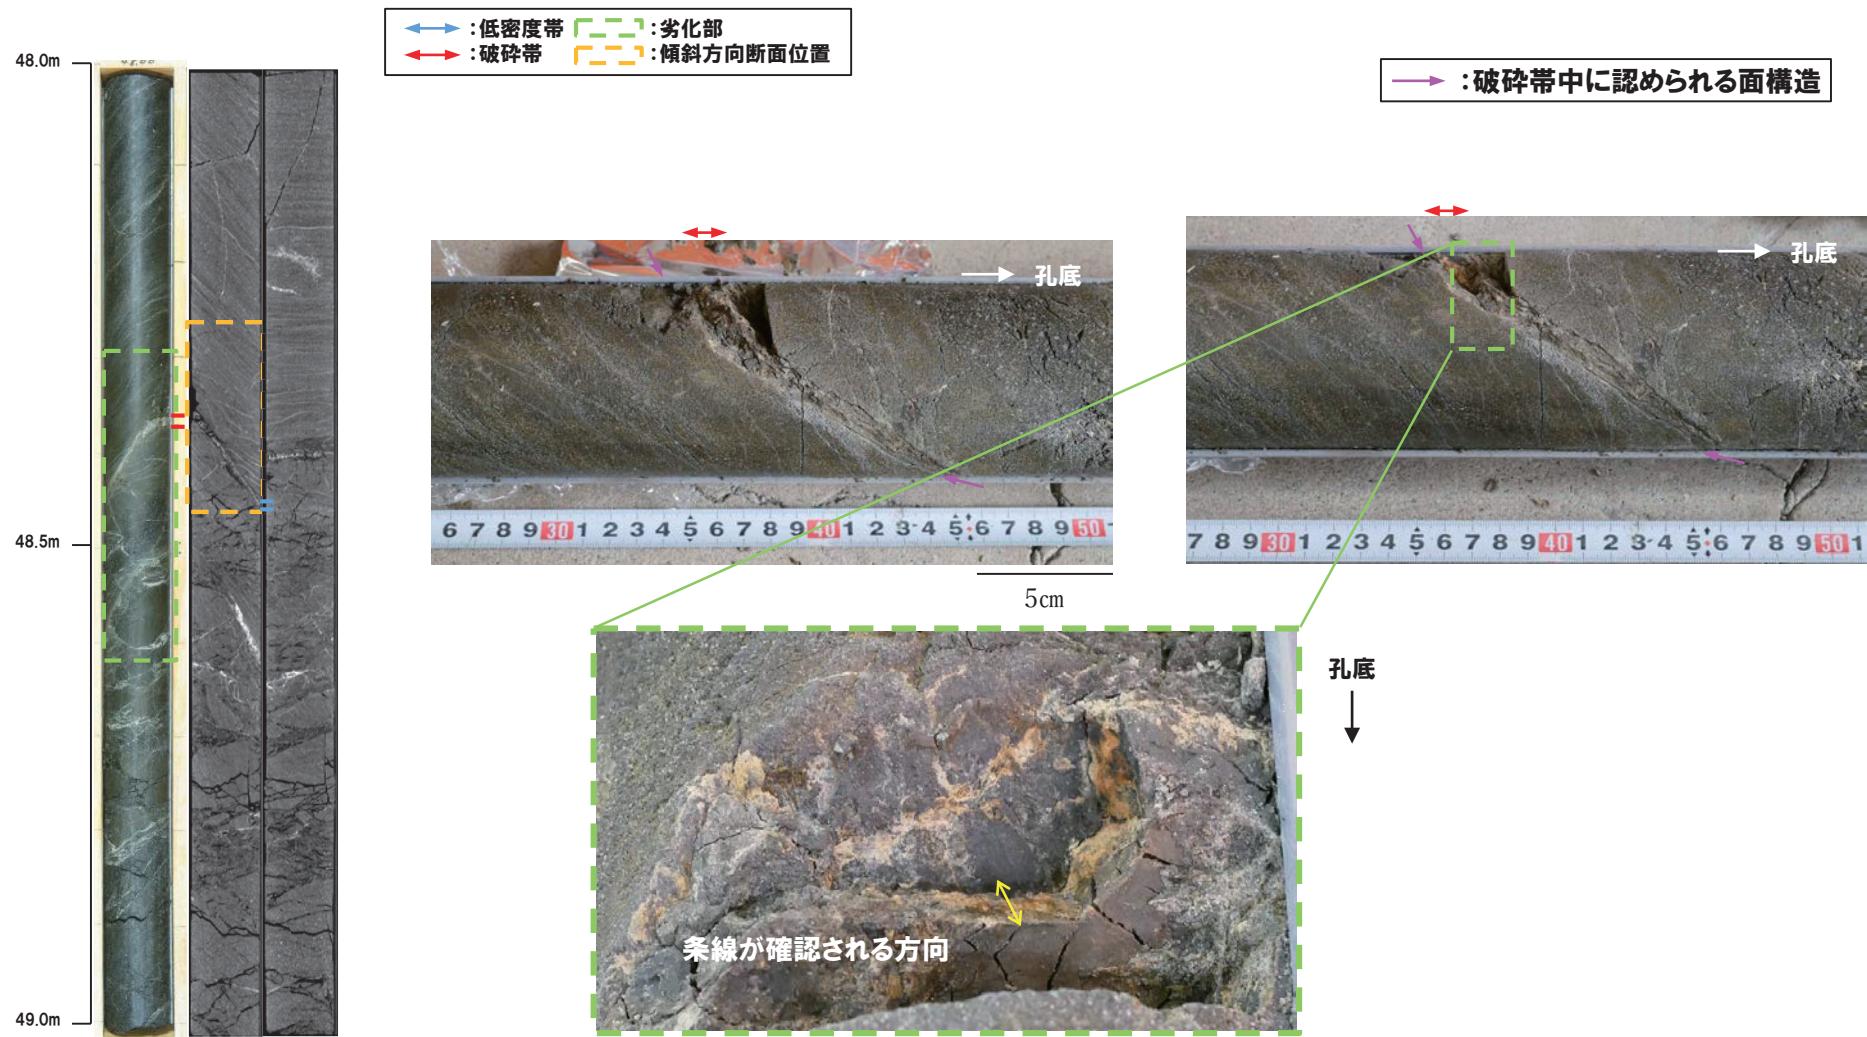
④-2 R1敷地-4ボーリング (48.39m) -条線観察結果-

- 破碎帯中に認められる面構造を深部側から浅部側へ観察を行った。
- 厚さ約7~9mmの軟質粘土の挟在が認められる。
- 最急勾配方向と約25° 斜交する条線が認められ、浅部から深部方向に読み直すとレイク角は65° Lとなる。

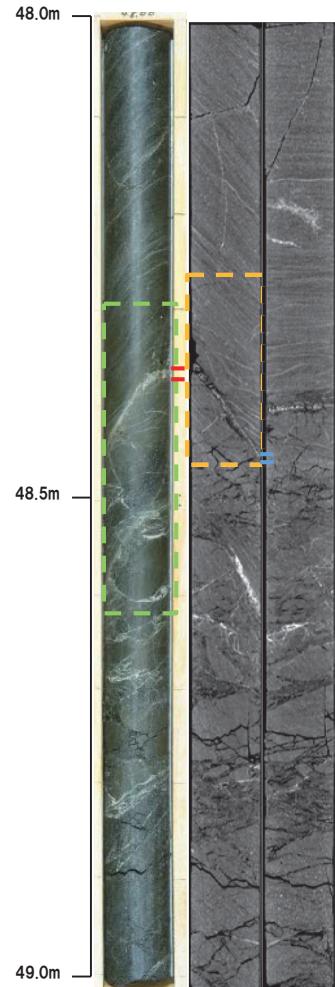
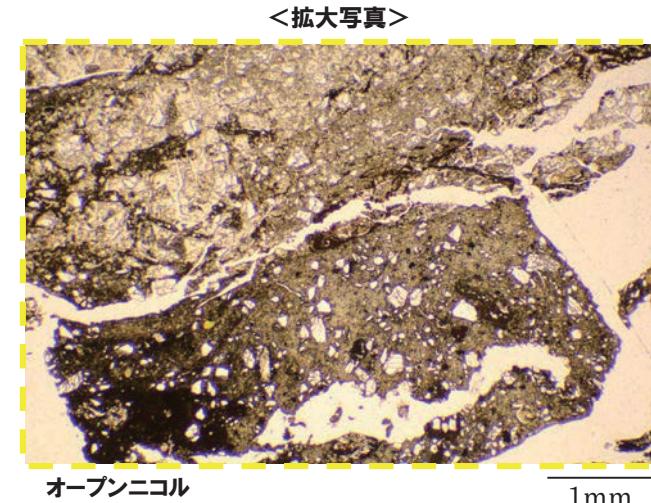
(4)-2 R1敷地-4ボーリング(48.39m) -走向方向薄片観察結果(1/2)-

- 粘土状破碎部は直線的に連続し、周辺では細粒化が認められる。
- 変位センスを示す明瞭な複合面構造は認められない。

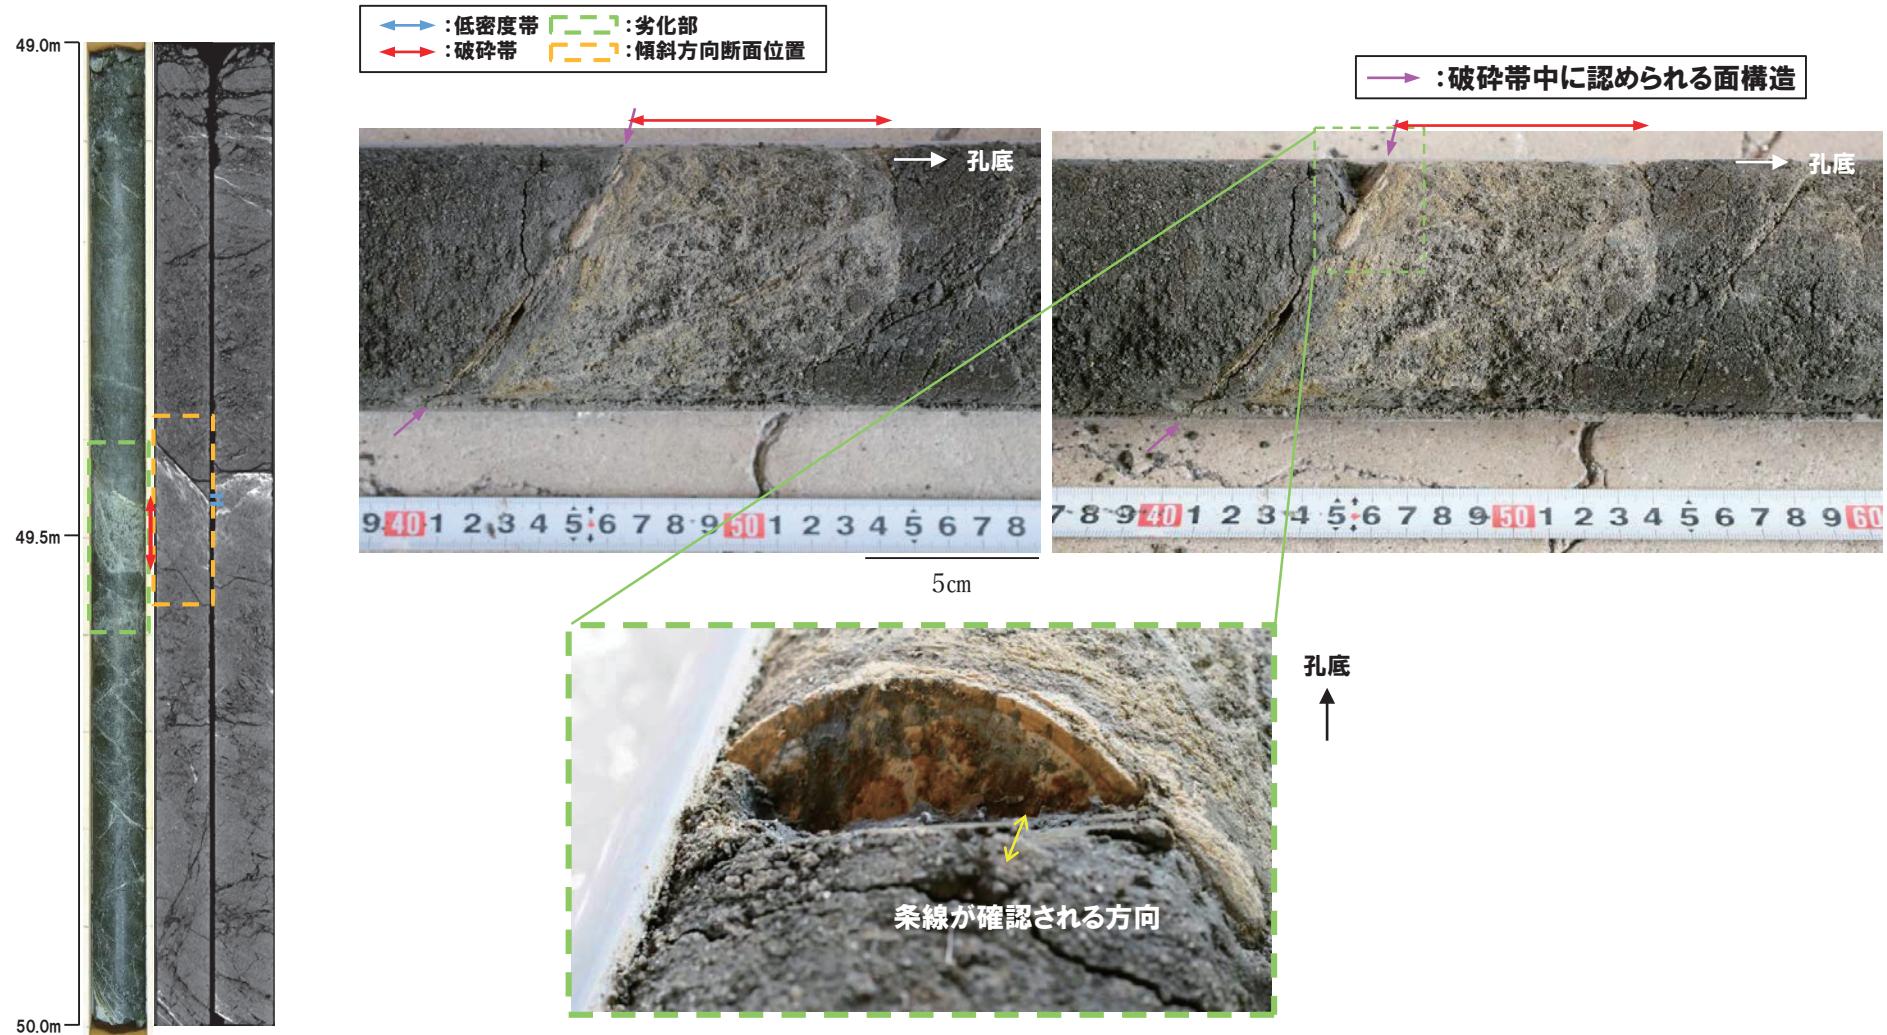
④-3 R1敷地-4ボーリング (49.45m) -条線観察結果-

- 破碎帯中に認められる面構造を浅部側から深部側へ観察を行った。
- 厚さ約7~11mmの軟質粘土の挟在が認められる。
- 最急勾配方向と約15° 斜交する条線が認められ、浅部から深部方向に読み直すとレイク角は75° Lとなる。

- ・ボーリングコア観察の結果、劣化部が認められ、連続する直線的な面構造を伴う。
- ・X線CT画像観察の結果、低密度帯が認められ、連続する直線的な低密度部を伴う。
- ・条線観察の結果、厚さ約7~11mmの軟質粘土を挟在し、条線を伴う平滑な面構造が認められ、レイク角は75°Lである。
- ・薄片観察の結果、やや不明瞭なもの、直線的な分布を示す粘土状破碎部が認められ、逆断層センスを示す複合面構造が認められる。

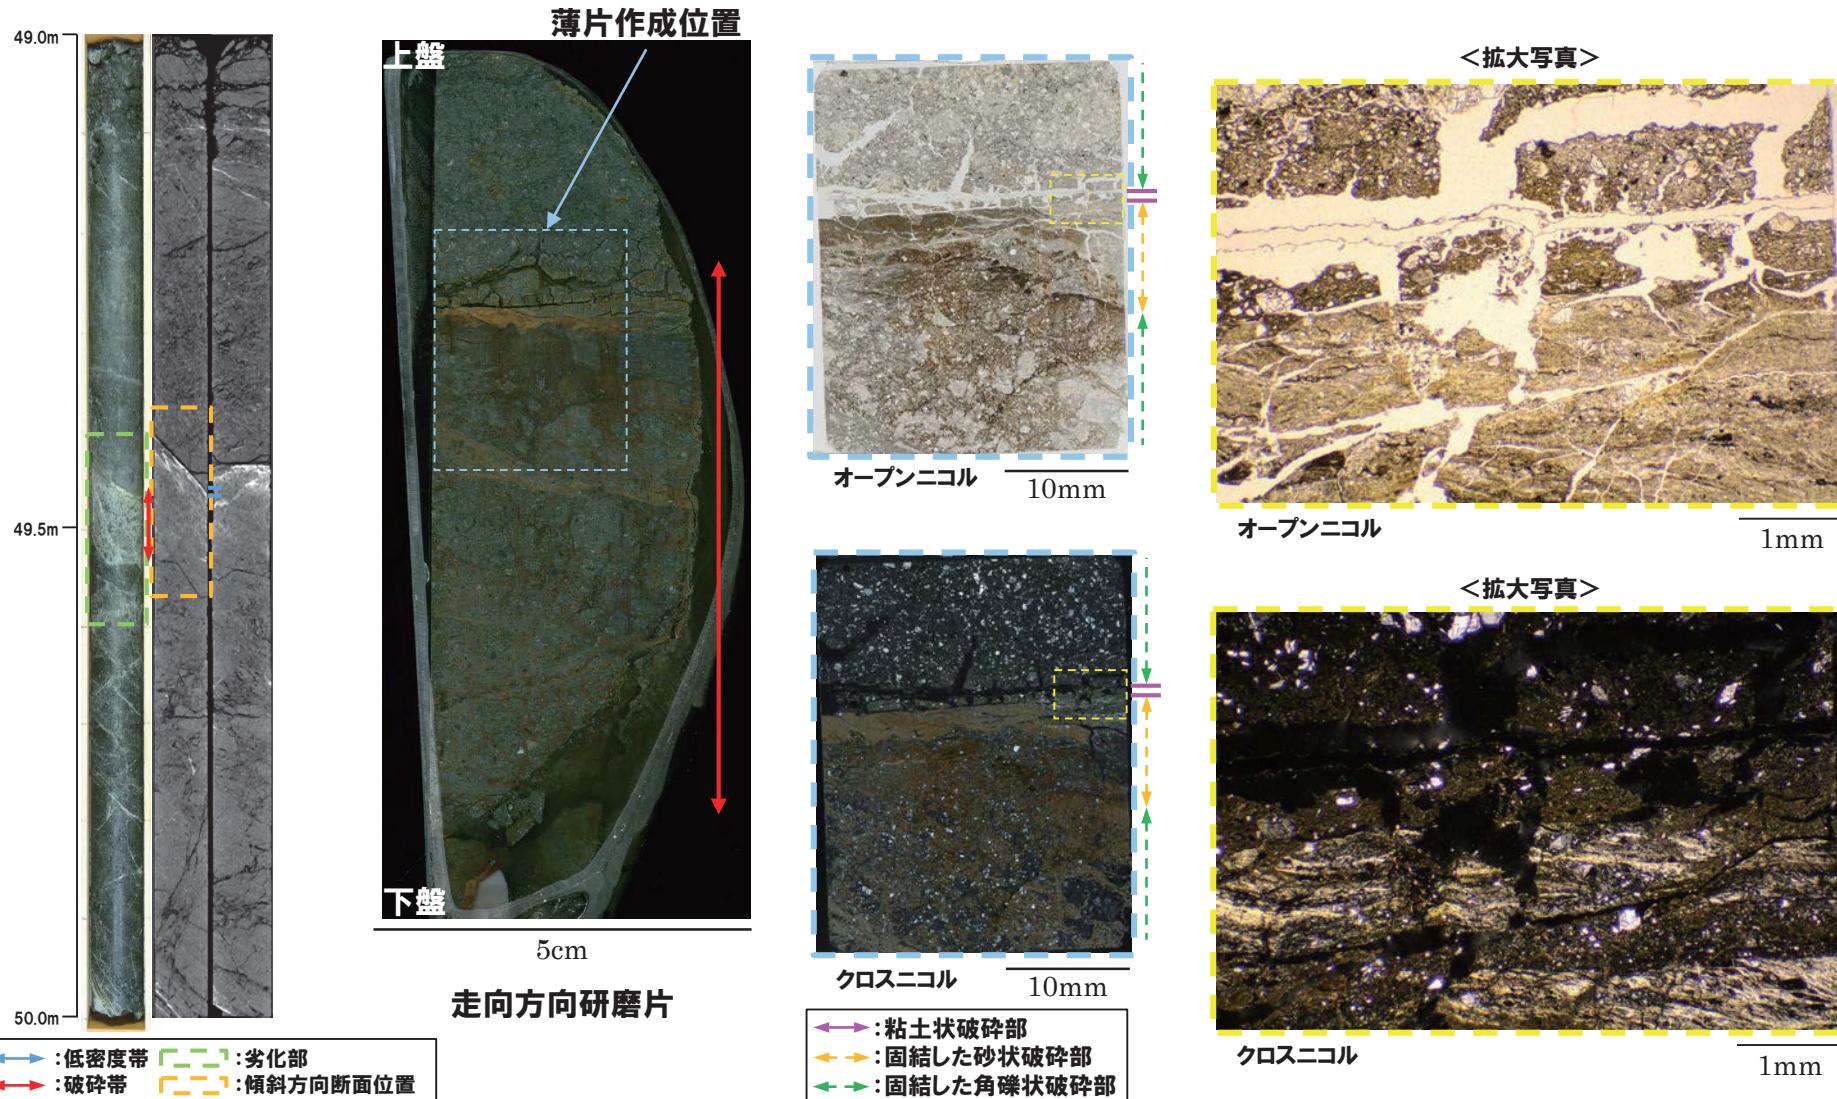
(4)-3 R1敷地-4ボーリング(49.45m) -走向方向薄片観察結果(1/2)-

- 粘土状破碎部はやや不明瞭なものの、直線的に分布する。
- 変位センスを示す明瞭な複合面構造は認められない。
