2. 追加の開削調査結果を踏まえたF-1断層開削調査箇所付近の地層区分

①検討手順

③-1 (ケース1) (1) H30追加調査範囲 (はぎとり調査箇所) 及びF-1断層開削調査箇所近傍露頭2の地層区分 (1/2)

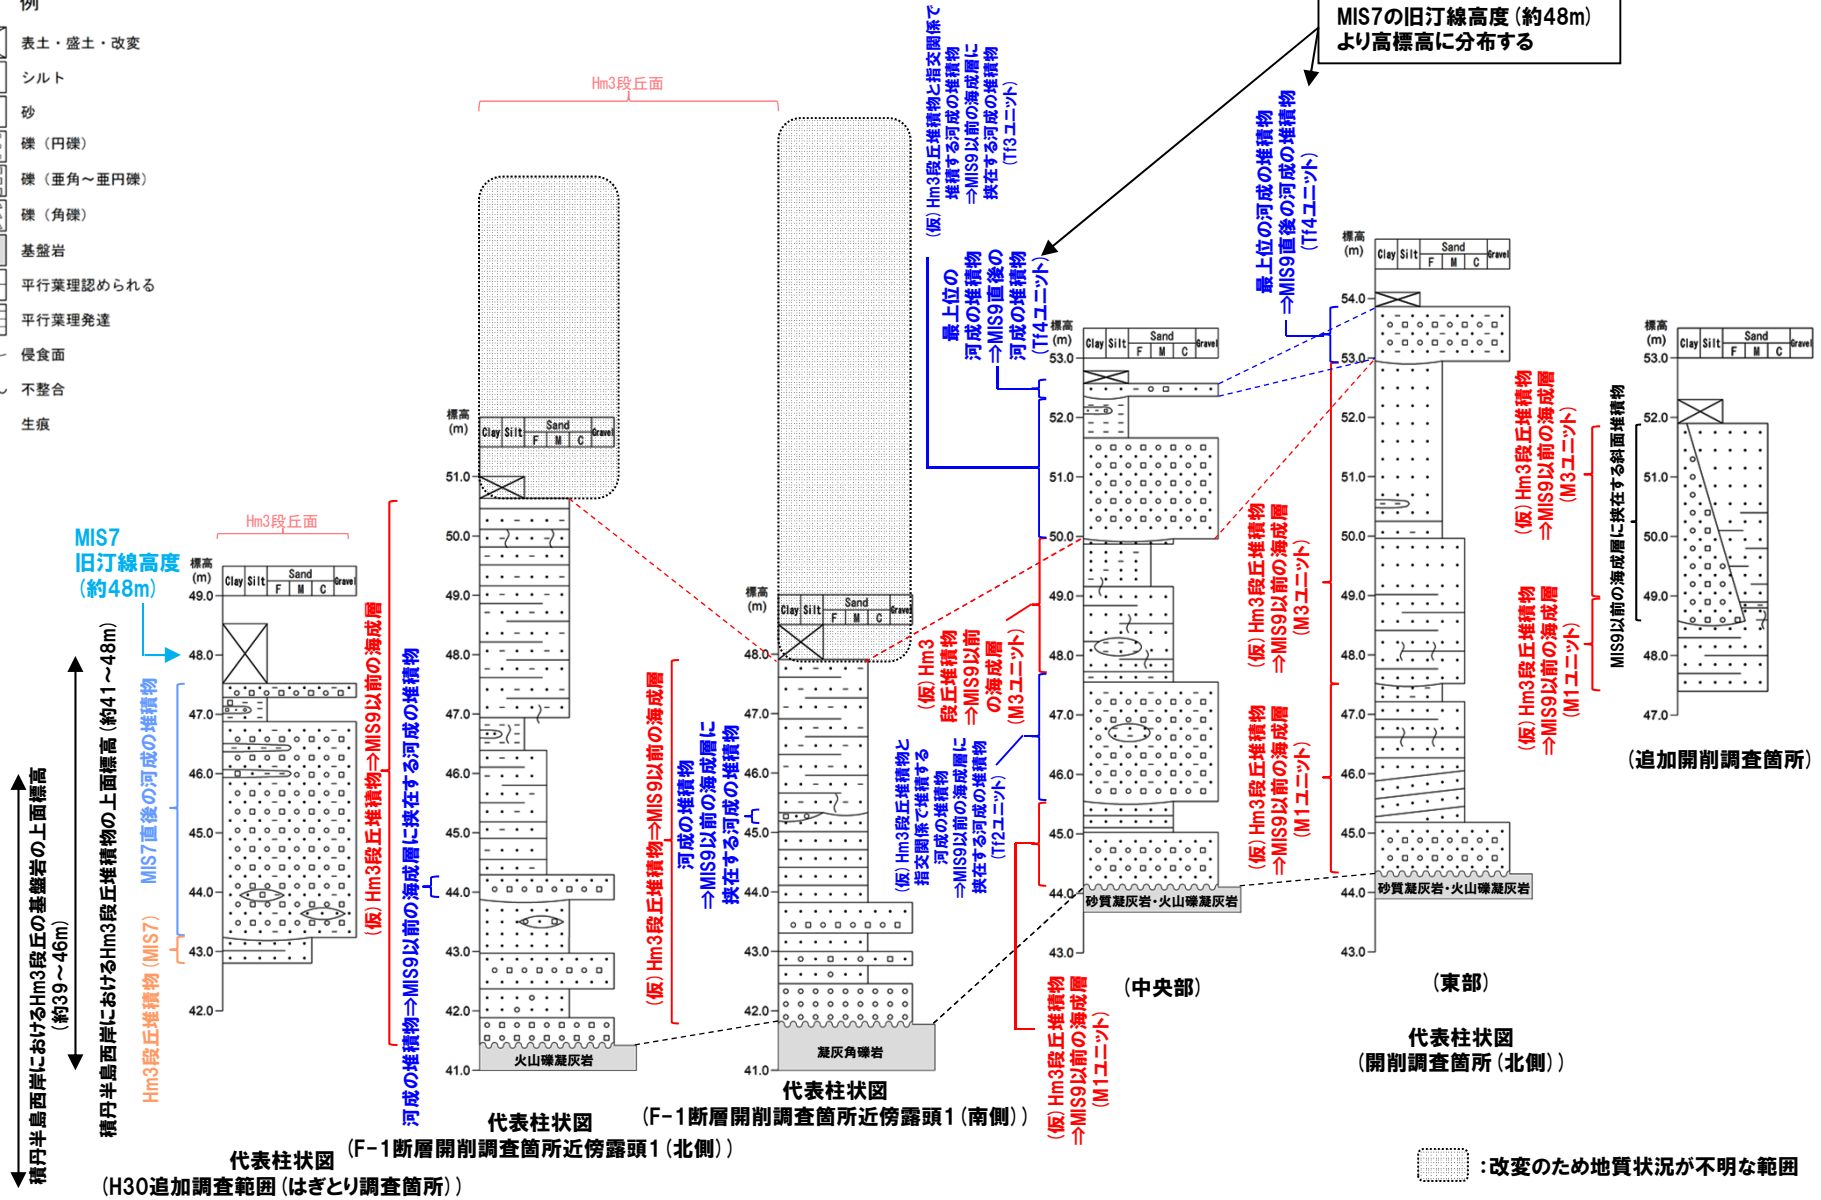
MIS7の旧汀線高度 (約48m) より高標高に分布する

MIS7直後の河成の堆積物

Hm3段丘堆積物 (MIS7)

Hm3段丘堆積物 ⇒ MIS9以前の海成層

(仮) Hm3段丘堆積物 ⇒ MIS9以前の河成の堆積物

- F-1断層開削調査箇所近傍露頭1及び開削調査箇所 (北側) に認められる (仮) Hm3段丘堆積物は、MIS9以前の海成層に区分される。
- 開削調査箇所 (北側) 東部において最上位に認められる河成の堆積物は、MIS9直後の河成の堆積物に区分される。
- F-1断層開削調査箇所近傍露頭1及び開削調査箇所 (北側) 中央部に認められる (仮) Hm3段丘堆積物と指交関係で堆積する河成の堆積物は、MIS9以前の海成層に挟在する河成の堆積物に区分される。
- 追加開削調査箇所に認められる斜面堆積物は、MIS9以前の海成層に挟在する斜面堆積物に区分される。

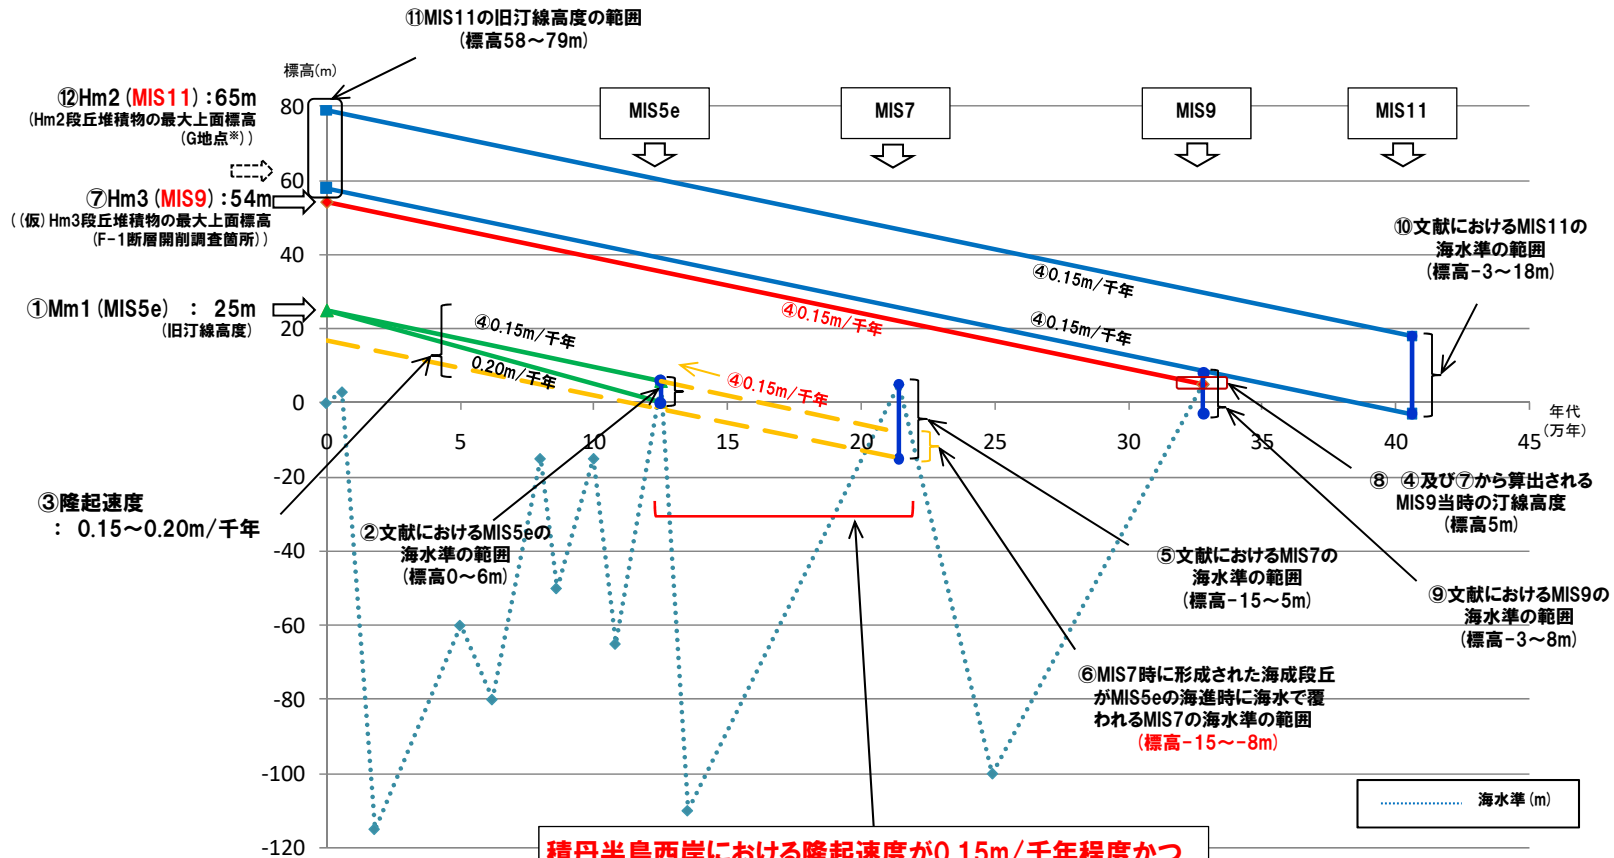
旧汀線高度及び海水準変動から算出される隆起速度
(海水準変動は小池・町田編 (2001) を基に作成)

積丹半島西岸における隆起速度が0.15m/千年程度かつ MIS7の海水準が文献における下限側の値の場合、MIS7時に形成された海成段丘は、MIS5eの海進時に海水で覆われ、MIS5eの海成段丘に更新される可能性がある
