③-6 小断層上端付近の詳細観察-南側壁面追加はぎとり転写試料(2/4) -

②小断層上端付近の詳細観察-X線CT画像観察(1/6) -

③南側壁面の背後法面天端付近に認められる小断層-小断層 (b) (1/6) -

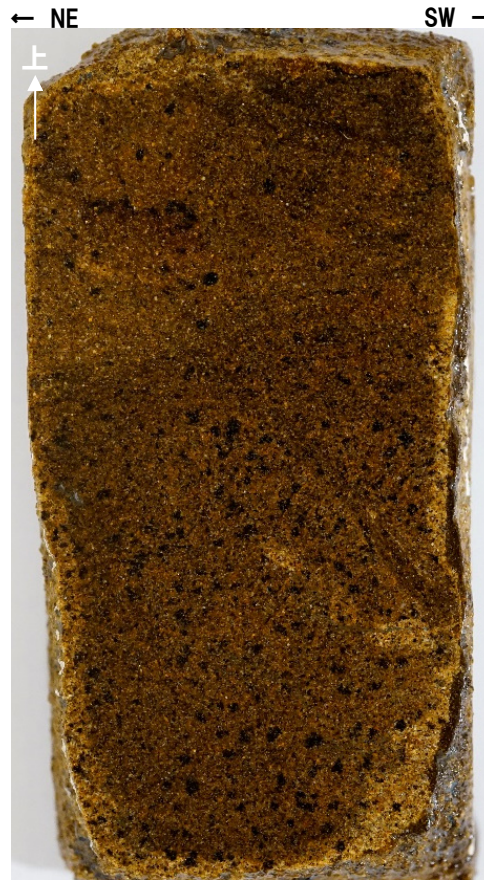
傾斜方向研磨片
(解釈線なし)

研磨面(前面) (本編資料5.2章参照)

- ブロック試料を用いたX線CT画像観察の結果は、以下の状況が認められることから、研磨片観察の結果(本編資料5.2章参照)と調和的である。
 - ・Ts3aユニット中に、剪断面は認められない。
 - ・Ts3aユニットの基底面に、小断層による変位は認められない。
- 複数断面において、同様の状況を確認した。

傾斜方向研磨片
(解釈線あり)

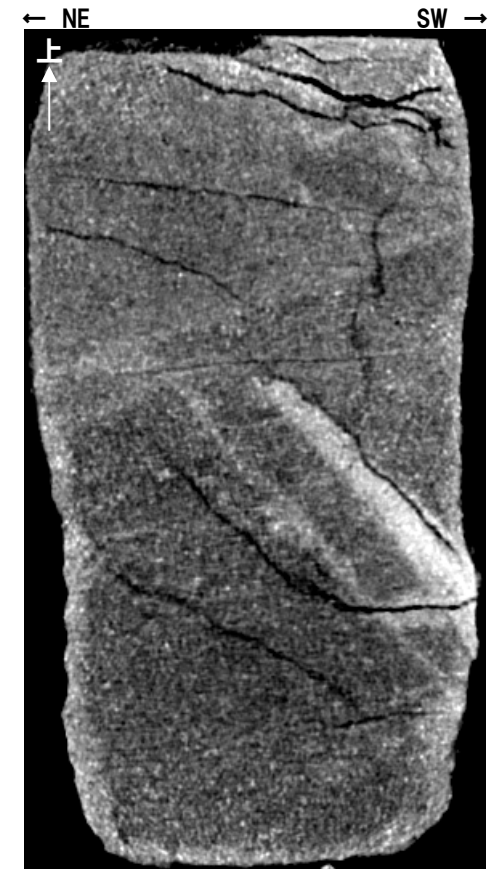
X線CT画像
(傾斜方向断面, 解釈線なし)
(断面(B): 研磨片作成位置断面)

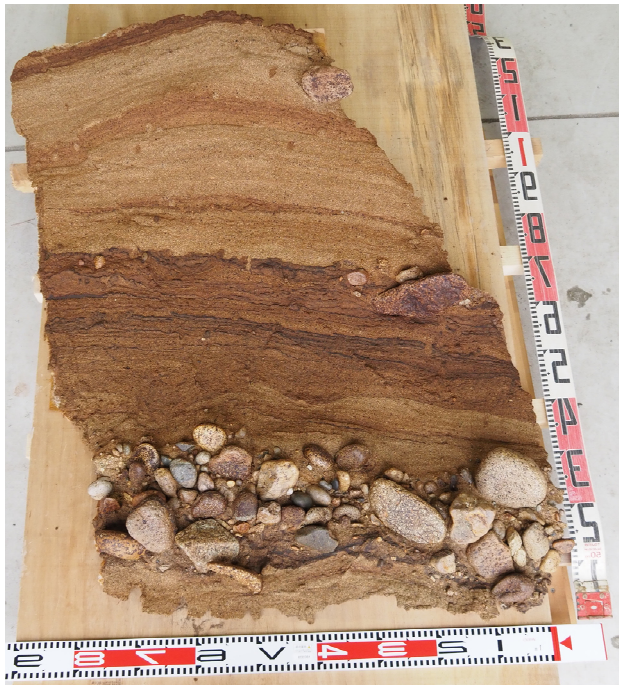
はぎとり転写試料① 全体写真
(左右反転, 解釈線なし)

- 当該試料では、高角な西上がり逆断層センスの小断層 (N14° E/88° W) が認められる。
- 小断層下端の延長方向において、砂礫層中に剪断面は認められない。
- 砂礫層中の礫に堆積構造の乱れは認められない。

- 南側壁面の背後法面において、小断層 (b) 及び南側壁面から連続する小断層が認められる。
- 小断層 (b) 下端の延長方向において、砂礫層中に剪断面及び堆積構造の乱れは認められない (はぎとり転写試料①, P170参照)。
- 南側壁面から連続する小断層は、小断層 (b) に切られる (はぎとり転写試料②, P171参照)。
- 小断層 (b) は、以下の状況から、Ts3aユニットに変位・変形を与えていないと判断される (はぎとり転写試料③, P172及び本編資料5.2章参照)。
- ・小断層は、M1ユニットに変位を与えており、Ts3aユニットの基底面直下まで剪断面が連続する。
- ・小断層に見かけ鉛直変位量の減衰は認められない。
- ・Ts3aユニットの基底面に変位は認められない。
- ・Ts3aユニット中に、剪断面は認められない。

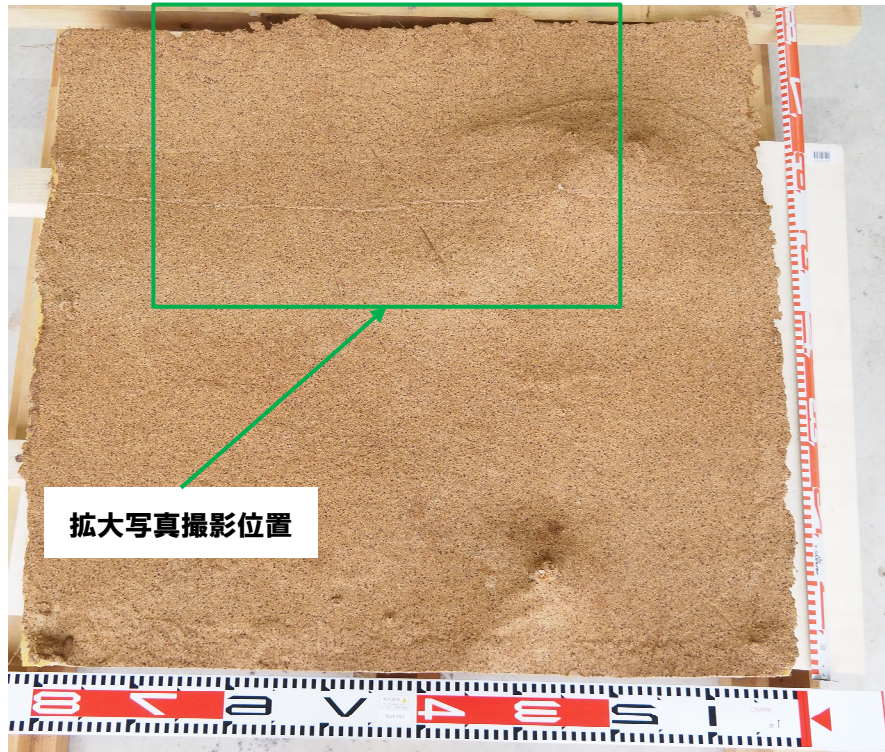
はぎとり転写試料② 全体写真 (左右反転)

【小断層会合部付近の詳細観察結果 (はぎとり転写試料②)】

- 当該試料では、小断層 (b) 及び南側壁面から連続するN30° W/30° Wの小断層 (P168~P169参照) が認められる。
- 当該小断層は2条に分岐しており、小断層 (b) に切られている。

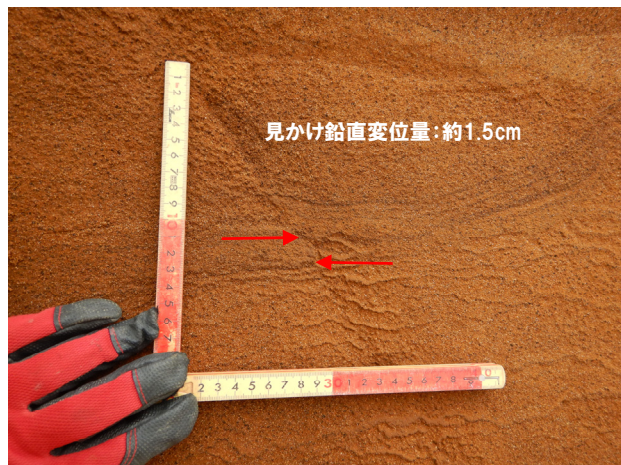
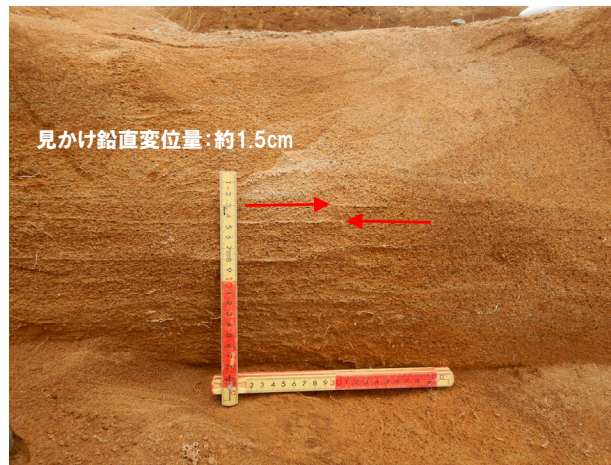
⑦-1 見かけ鉛直変位量測定箇所

- M1ユニットの砂層において、見かけ鉛直変位量の累積及び減衰は認められない。
- 小断層 (b) は、Ts3aユニットの基底面直下まで変位を与えている。
