密封線源（シード線源、ヨウ素 125）の所在不明について（最終報告）

北海道公立大学法人札幌医科大学附属病院
核医学検査室内操作室
北海道札幌市中央区南1条西16丁目291

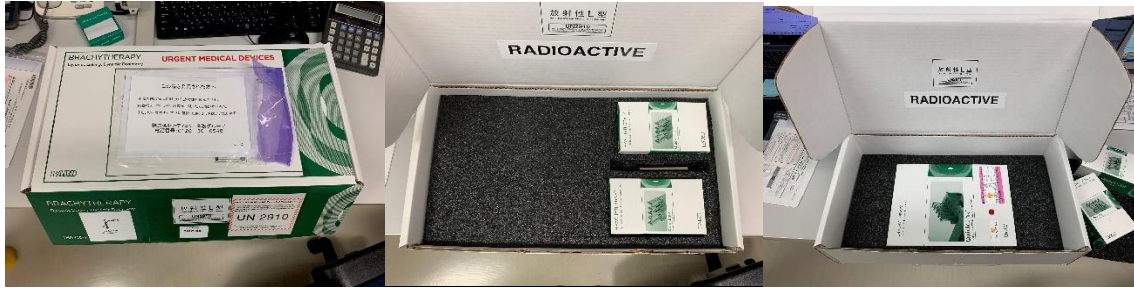
所在不明となったシード線源の納品時と同様の段ボール箱及び内容物を図 1～5 に示す。同線源は、内部が二段構造の段ボール箱に梱包され、上段に付属品一式、下段に金属製の遮蔽容器に入った線源が収納された状態で納品される。

図 1-1. 段ボール箱外観

図 1-2. 内容物上段

図 1-3. 内容物下段

寸法：約 260mm×490mm×140mm

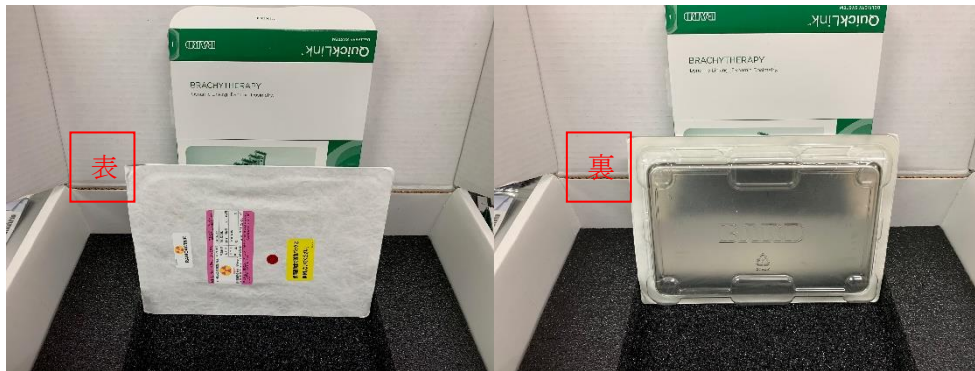
図 2. 線源が入った紙パッケージを開封した状態（紙とプラスチックに梱包された金属製の遮蔽容器）

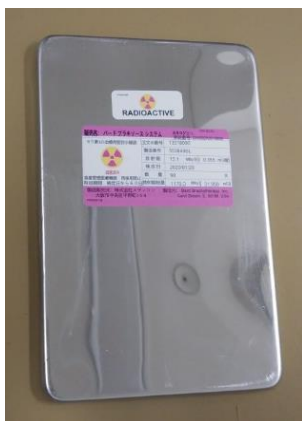
図 3. 遮蔽容器外観

材質：スズ・アンチモン合金

寸法：約 225mm×145mm×10mm

厚さ：1.27mm

この場合における今回所在不明となった線源(ヨウ素125、13.1MBq/個、95個)の人体・環境への影響を評価するために、核種(ヨウ素125)が全て崩壊するまでに受ける実効線量を以下の計算式^{*2}を用いて算出した。この際、当該線源が所在不明となったのは、材質がスズ・アンチモン合金である厚さ1.27mmの容器(図3)に収納された状態であり、同容器による遮蔽については材質の密度と厚さを考慮し、データとして利用可能な鉄1mm厚の実効線量透過率の値を代用した。

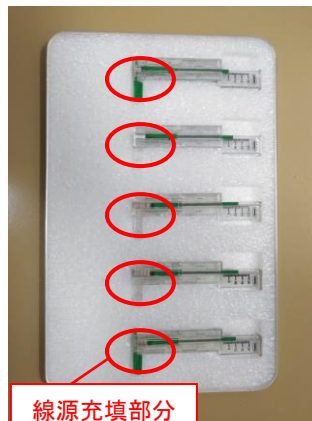
図 4. 遮蔽容器内部

(線源収納の様子)

5本のプラスチック製の各カートリッジに線源が15～20個充填されている状態

(合計 95 個)

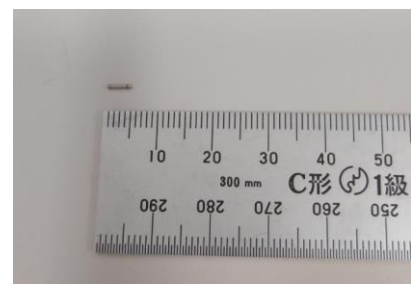
図 5. 線源（1個あたり）

材質：純チタン製カプセルにヨウ素 125 を吸着させたアルミニウムワイヤを密封

寸法：直径 0.8mm、長さ 4.5mm

ヨウ素 125、13.1MBq/個

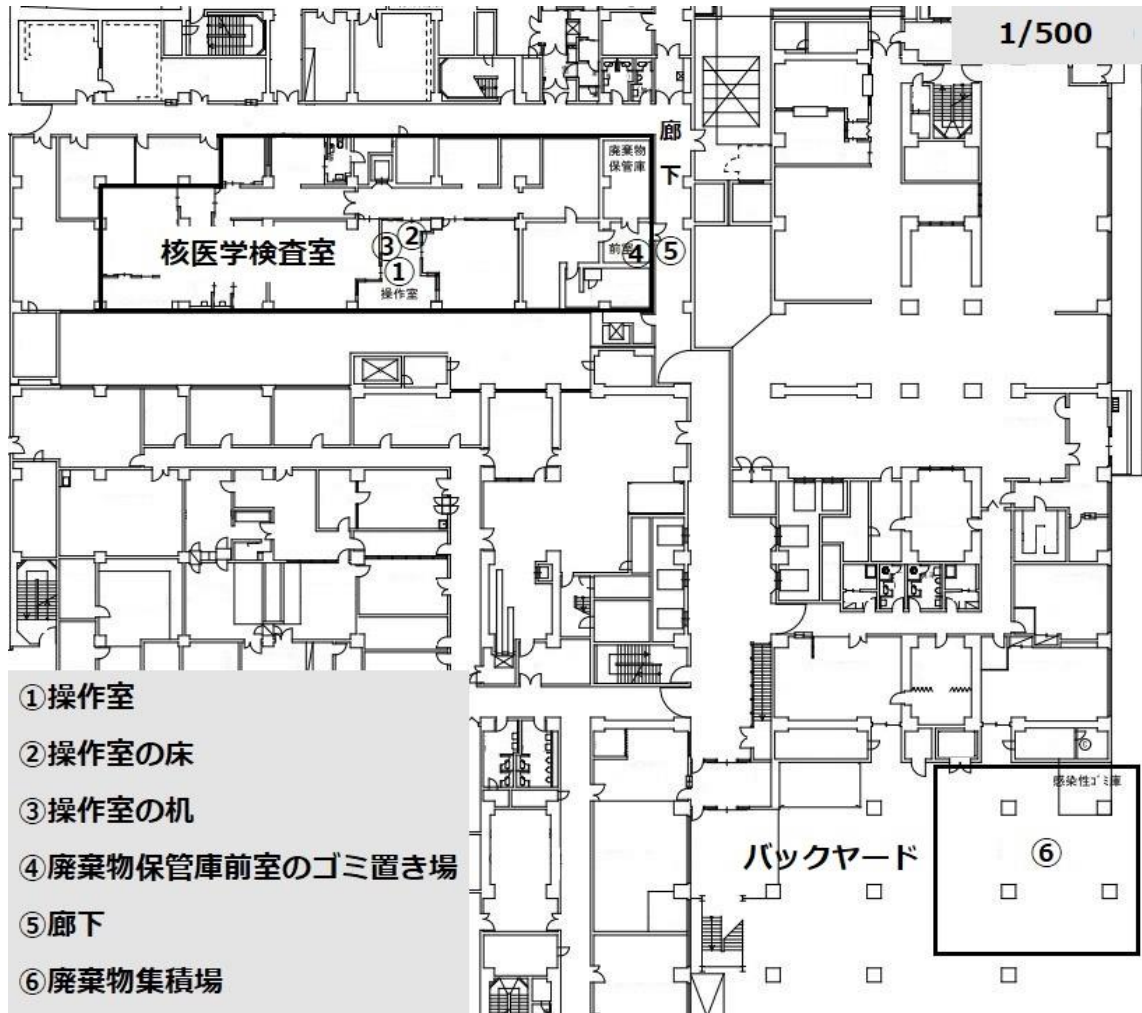
図 6. 核医学検査室及び廃棄物集積場（地下 1 階）

本学附属病院内の平面図を図 6、図 7 に示す。通常、シード線源は核医学検査室の操作室（図 6-①）へ納品され、診療放射線技師（以下「技師」という）が RI 病棟準備室貯蔵箱（図 7-①）に保管を行う。空となった段ボール箱は廊下（図 6-⑤）へ搬出され、廃棄物集積場（図 6-⑥）へ回収される。

当該線源は、段ボール箱に梱包された状態で納品され、附属病院地下1階の核医学検査室内の操作室にて技師A（当該業務経験8年間）が受領し、同操作室内の床（図6-②）へ置いた。技師Aは、技師B（当該業務経験2か月間）に、受領した段ボール箱を開封し、中に入っている物品を取り出しておくように指示した。技師B・技師C（当該業務経験2か月間）は、段ボール箱の上段に入っていた付属品一式を取り出し、同操作室の机の上（図6-③）に置いたが、下段に線源が入っていることを知らなかったため、線源を取り出さずに段ボール箱は同操作室の床へ置いたままにした。

技師Cは、同操作室の床に置いてあった当該段ボール箱を核医学検査室内にある廃棄物保管庫前室のゴミ置き場（図6-④）へつぶさない状態で置いた。

清掃員Dは、同ゴミ置き場にあった当該段ボール箱を回収しようとした際、段ボール箱の上面に注意書きとして『この箱を発見された方へ』と記載された紙が添付されていたため、核医学検査室内の操作室にいた技師Cへ回収して問題ないか確認した。技師Cは、令和2年6月4日に自ら同ゴミ置き場へ置いた段ボール箱であったことから、中身を確認せずに回収してよいと返答した。清掃員Dは、『この箱を発見された方へ』と記載された紙を剥がして、当該段ボール箱をつぶさない状態で一般ゴミ及び飲料ペットボトル並びにその他のつぶされた段ボール箱とともに廃棄物保管庫前室から廊下へ搬出した。

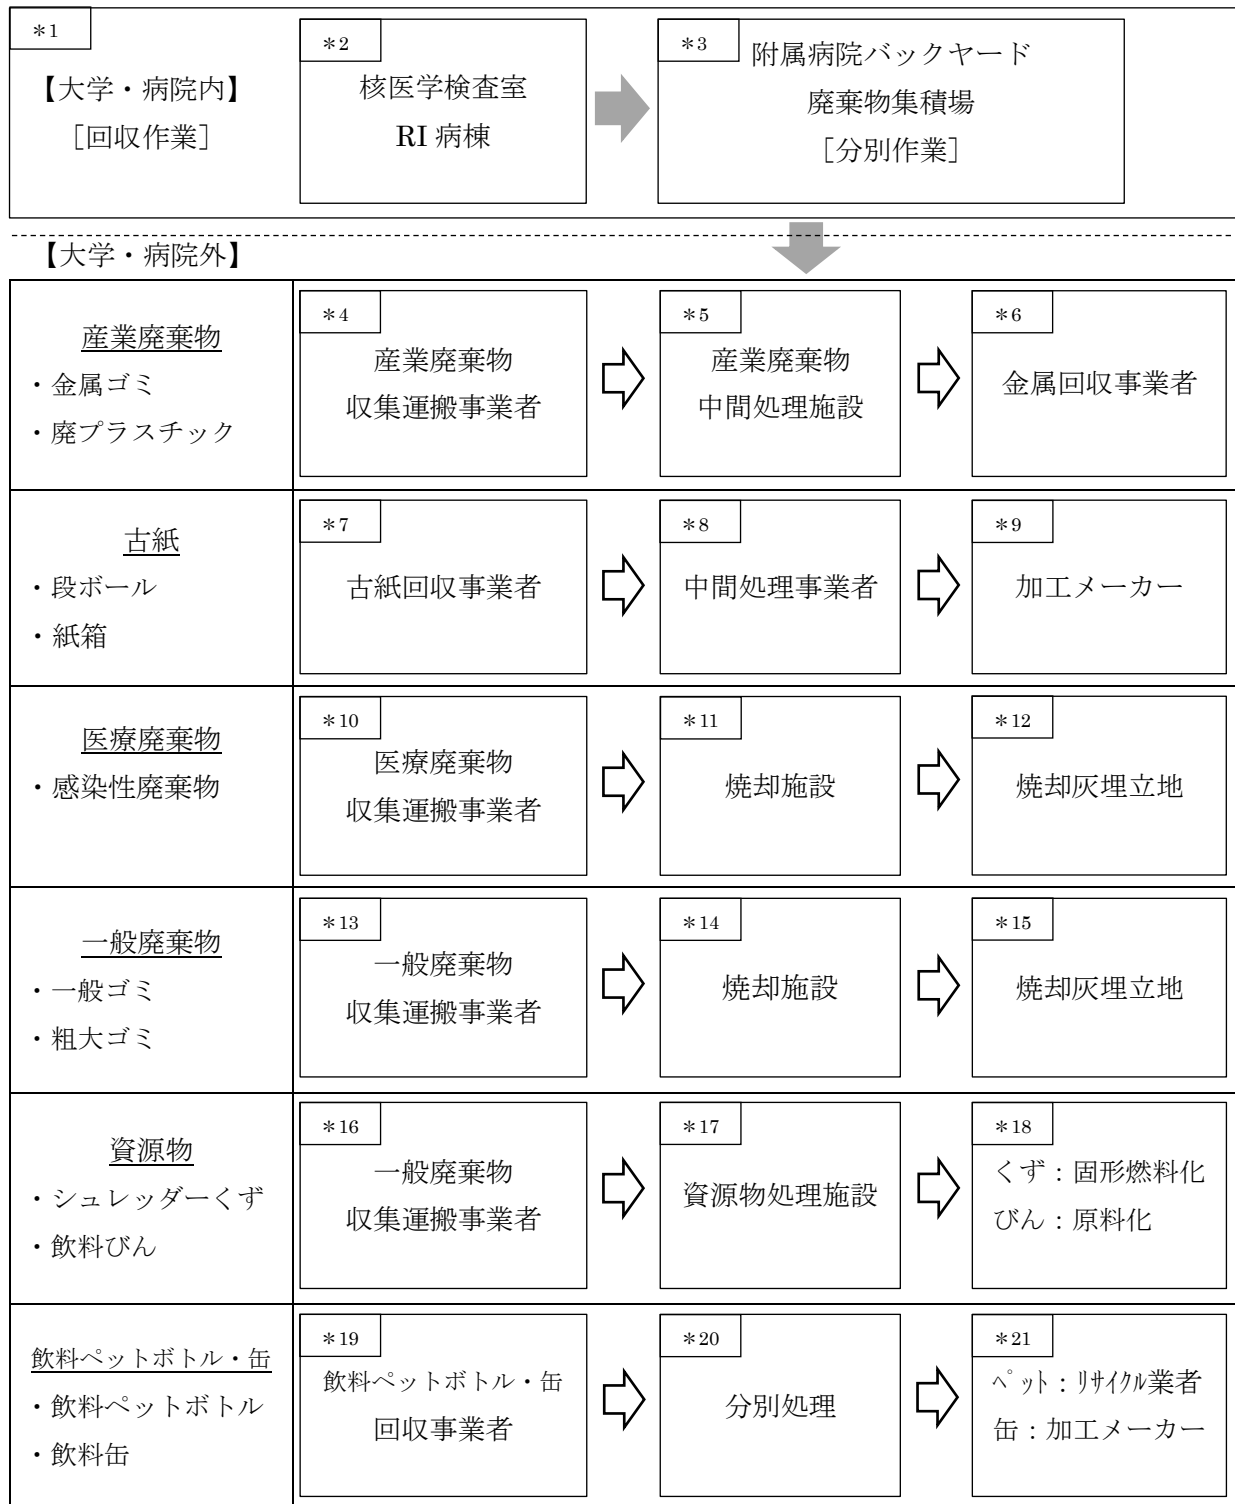
図8. 廃棄物の回収・分別・廃棄フロー

本大学・本病院内からの廃棄物の回収・分別・廃棄フローを図8に示す。通常、廃棄物は清掃委託事業者職員（以下「清掃員」という）が回収し、廃棄物集積場で分別を行う。その後、各事業者によって種類に応じた処理が行われる。なお、図中左上の数字は「(4) 経緯」において、搜索場所又は聞き取り調査の対象の説明に使用している。

本学・本病院内外の搜索及び聞き取り調査の結果、当該線源は、発見には至っていないものの、図8のいずれかのフローを経ているものと想定される。これを踏まえ、各フローごとに、遮蔽容器が破損し当該線源が外へ飛び出す可能性について評価を行った。

- ①大学・病院内のフローにおいては、目視及び放射線測定器による搜索で当該線源の発見には至っていないことと、廃棄物集積場の分別処理の過程でも金属製の遮蔽容器が確認されていないことから、遮蔽容器外へ線源が飛び出した状態で存在している可能性は低いと考えられる。
- ②古紙及び資源物並びに飲料ペットボトル・缶のフローにおいては、目視及び放射線測定器による搜索で当該線源の発見には至っていないことと、金属の分別処理の過程でも金属製の遮蔽容器が確認されていないことから、遮蔽容器外へ線源が飛び出した状態で存在している可能性は低いと考えられる。
- ③産業廃棄物のフローにおいては、産業廃棄物中間処理施設での目視及び放射線測定器による搜索で当該線源の発見には至っていないことと、金属回収事業者へ搬入された際の放射線ゲートモニタ測定において、バックグラウンドレベル以上の放射線は検出されなかったことから、遮蔽容器外へ線源が飛び出した状態で存在している可能性は低いと考えられる。
- ④一方、医療廃棄物及び一般廃棄物のフローにおいては、焼却された場合は金属製の遮蔽容器が溶解されるため、遮蔽容器外へ線源が飛び出した状態で焼却灰埋立地に埋め立てられた可能性が考えられる。
