建屋滞留水処理等の進捗状況について

2021年 1月25日

東京電力ホールディングス株式会社

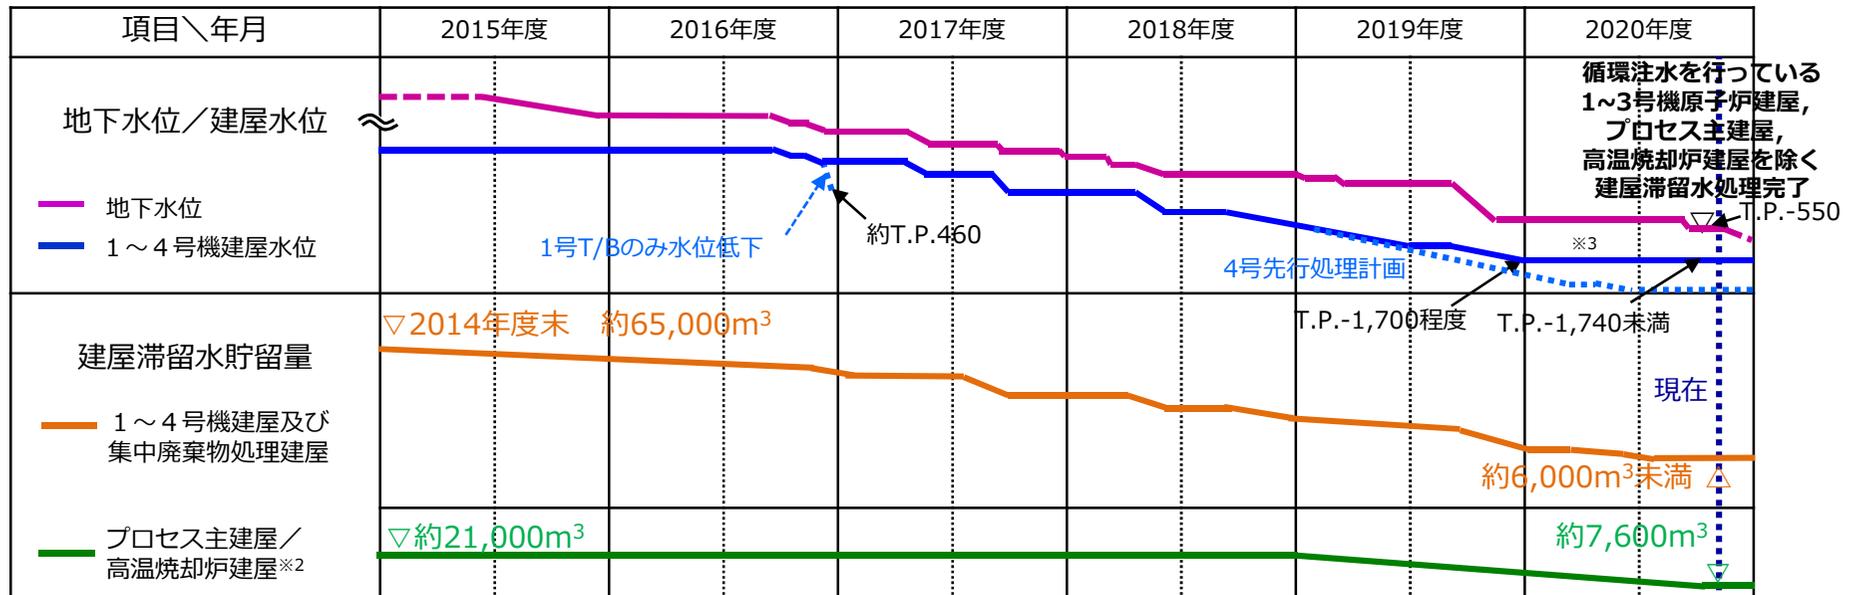
2-1. 建屋滞留水処理計画

- 循環注水を行っている1～3号機R/B, PMB, HTIを除く建屋について、床ドレンサンプ等へ本設ポンプを設置し、床面露出状態を維持。予備系の設置も進め、3,4号機側は11月18日から、1,2号機側は12月22日から運用開始。1～3号機R/B滞留水は、T/B, Rw/Bの床面（T.P.-1,740程度）より低くした運用※1を12月21日から開始。
 - サブドレン水位は現状T.P.-550であり、今後、1～3号機R/B滞留水水位の水位低下状況等を考慮して、低下させていく。
 - PMB, HTIについては、地下階に確認された高線量のゼオライト土嚢（活性炭含む。以下、「ゼオライト土嚢等」とする。）の対策及び、α核種の拡大防止対策を実施後、最下階床面を露出させる方針。
- ステップ1：フランジ型タンク内のSr処理水を処理し、フランジ型タンクの漏えいリスクを低減。【完了】
- ステップ2：既設滞留水移送ポンプにて水位低下可能な範囲（T.P.-1,200程度まで）を可能な限り早期に処理。また、フランジ型タンク内のALPS処理水等も可能な限り早期に移送。【完了】
- ステップ3'：2～4号機R/Bの滞留水移送ポンプにて水位低下を行い、連通するT/B等の建屋水位を低下。連通しないC/B他については、仮設ポンプを用いた水抜きを実施。【完了】
- ステップ3：床ドレンサンプ等に新たなポンプを設置した後、床面露出するまで滞留水を処理し、循環注水を行っている1～3号機R/B, PMB, HTI以外の滞留水処理を完了。【完了】

※1 3号機R/Bトラス室水位はT.P.-1500程度で停滞していたが、トラス室に滞留水移送ポンプを追設し、一部を12月21日から運用開始（これまではHPCI室にのみ設置）させ、T.P.-1800程度まで低下。

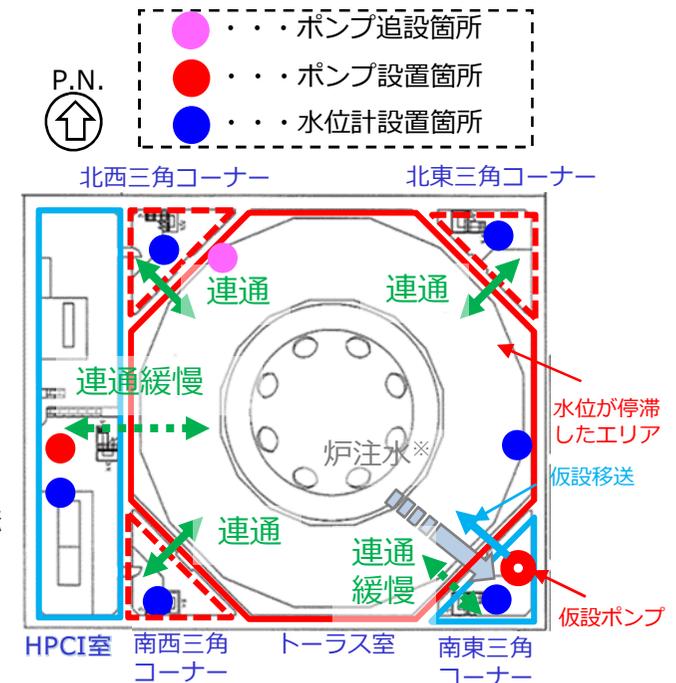
2-2. 3号機原子炉建屋トーラス室へのポンプ設置について **TEPCO**

- 3号機R/B滞留水の水位低下を進めていく中で、3号機R/Bトーラス室の水位とポンプ設置エリア（HPCI室）の水位との連動が徐々に緩慢になり、トーラス室は他エリアより高いT.P.-1,500付近で停滞傾向となったことを確認。
- 当該エリアは炉注水による定常的な流入※¹があることから、早期に当該エリアにポンプを設置し、2020年12月16日より、水位低下を実施し、21日より維持運用開始※²。

※¹ 床ドレンサンプのある南東三角コーナーにも定常的な流入が確認されており、当該三角コーナーと他エリアの連通性も緩慢になってきたことから、当該三角コーナーからトーラス室へ排水している状況。

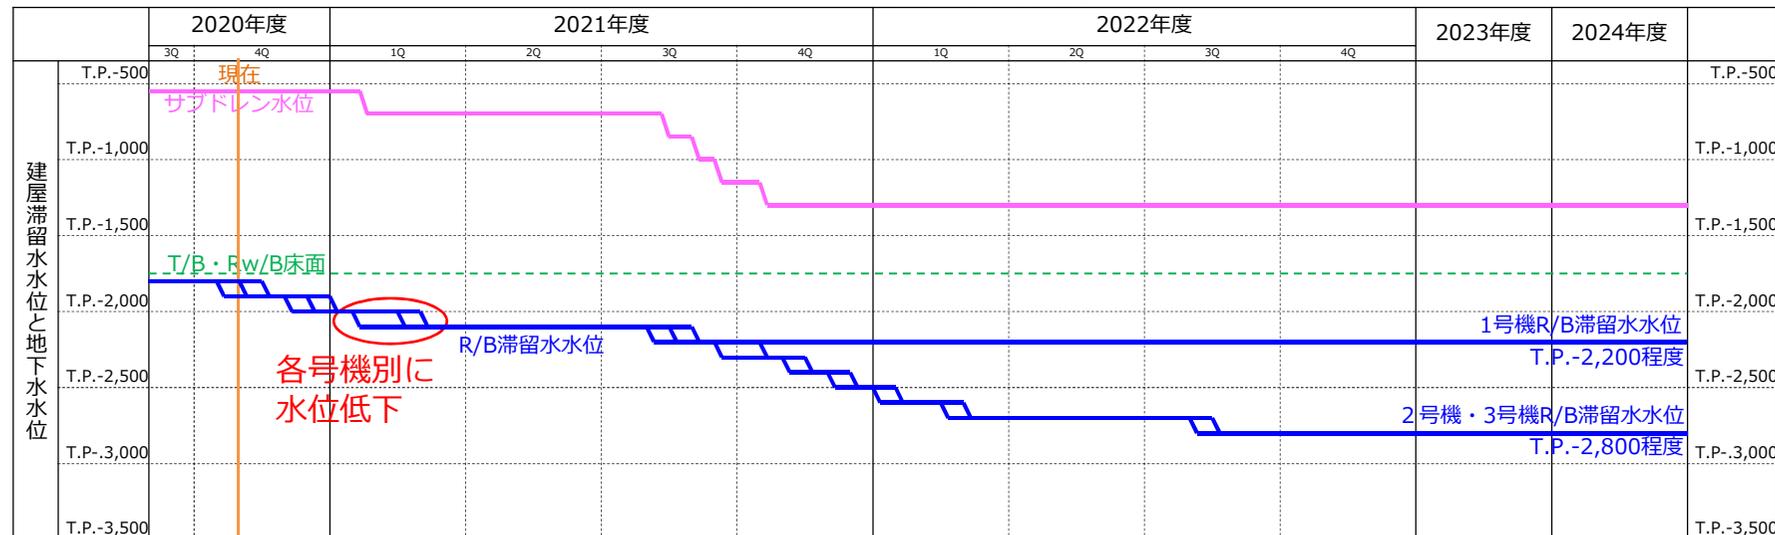
今後の水位低下計画案

- 循環注水を行っている1～3号機R/Bについて、2022～2024年度内に、原子炉建屋滞留水を2020年末の半分程度（3,000m³以下）に低減する。
- これまで、建屋滞留水の水位低下はダストや濃度変動等の影響を確認し、2週間毎に10cm程度のペースで水位低下を実施。今後も同様のペースで水位低下を実施していくが、R/B下部にはα核種を含むより高濃度の滞留水が滞留していることから、より慎重に水位低下を進めていく。
 - ✓ 汚染水処理装置での水質管理（特にα核種）は継続して実施
 - ✓ 号機毎に水位低下を実施※
 - 高濃度滞留水の移送を分散し、汚染水処理装置への影響を緩和
 - 想定以上の濃度上昇が発生した場合等の早急な要因特定

※ これまでは全号機一律に水位低下させてきたが、今後の1～3号機R/B滞留水の水位低下は号機毎に分けて進める

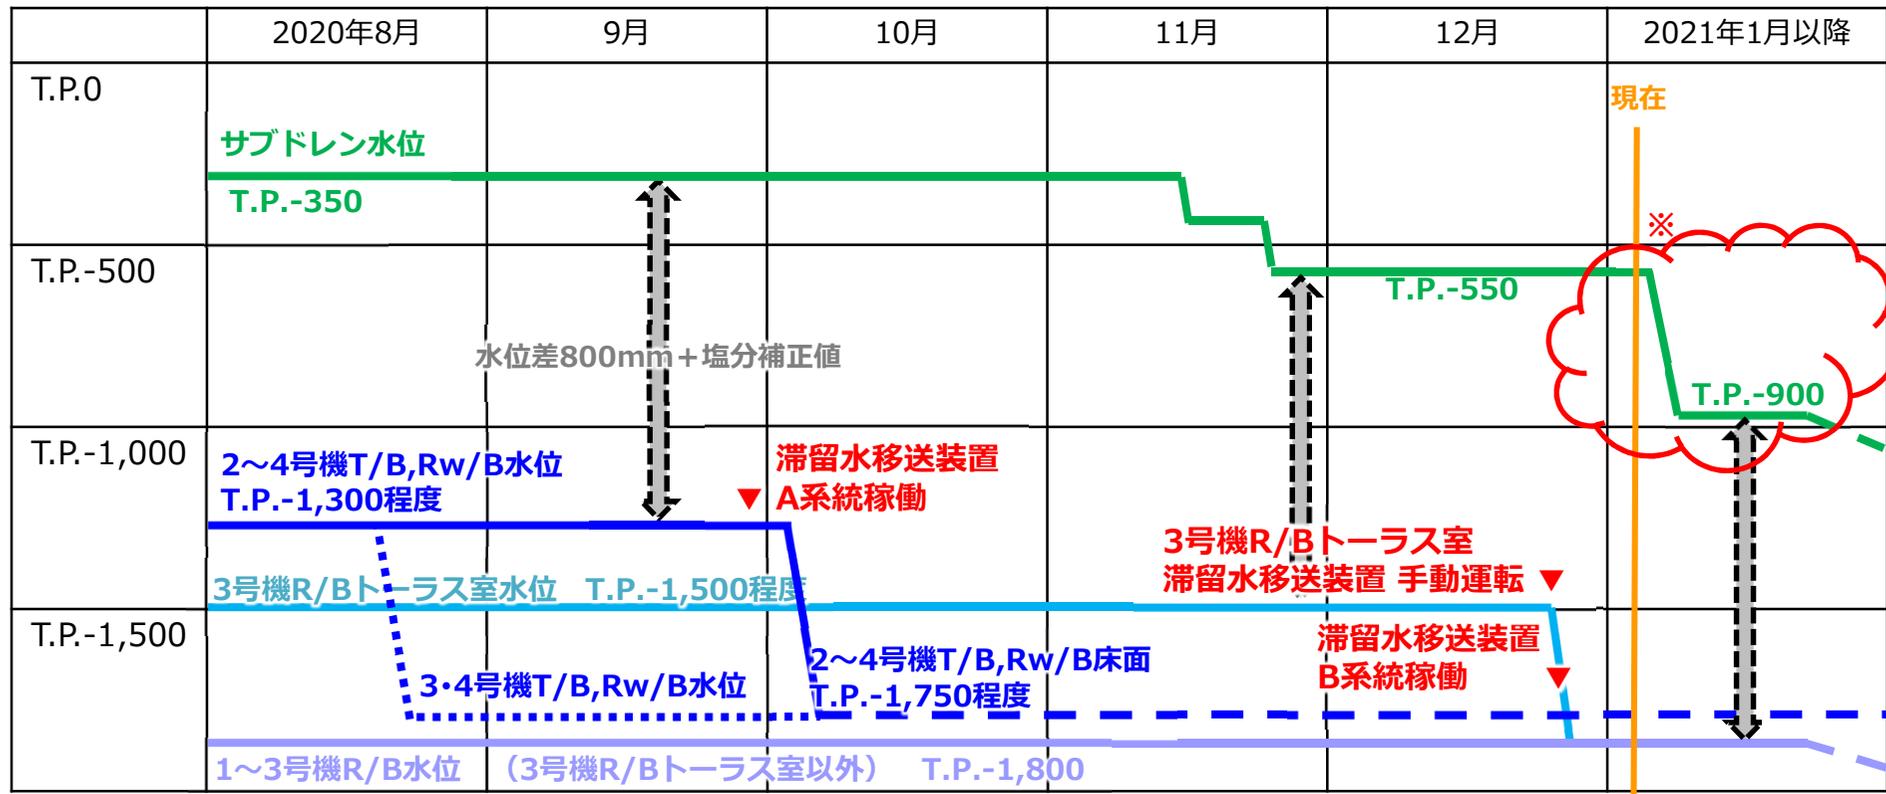
【参考】サブドレンの水位低下計画について

- これまでのサブドレン水位は、2~4号機T/B・Rw/Bの既設滞留水移送装置で移送出来ない残水（T.P.-1,300程度）に水位差（800mm+塩分補正）を考慮し、T.P.-350と設定していたが、床ドレンサンプに設置した滞留水移送装置A系統（1~4号機）が稼働し、2~4号機T/B・Rw/Bの最下階の床面（T.P.-1750程度）の露出状態を維持したことから、サブドレン水位をT.P.-550程度まで低下。
- 現在は3号機R/Bトールラス室水位を低下させたことから、T.P.-550以降のサブドレン水位低下は1~3号機R/B滞留水水位の水位を考慮して、計画していく。

※ 水位低下するタイミングは、1~3号機R/Bの水位状況等を踏まえて計画。

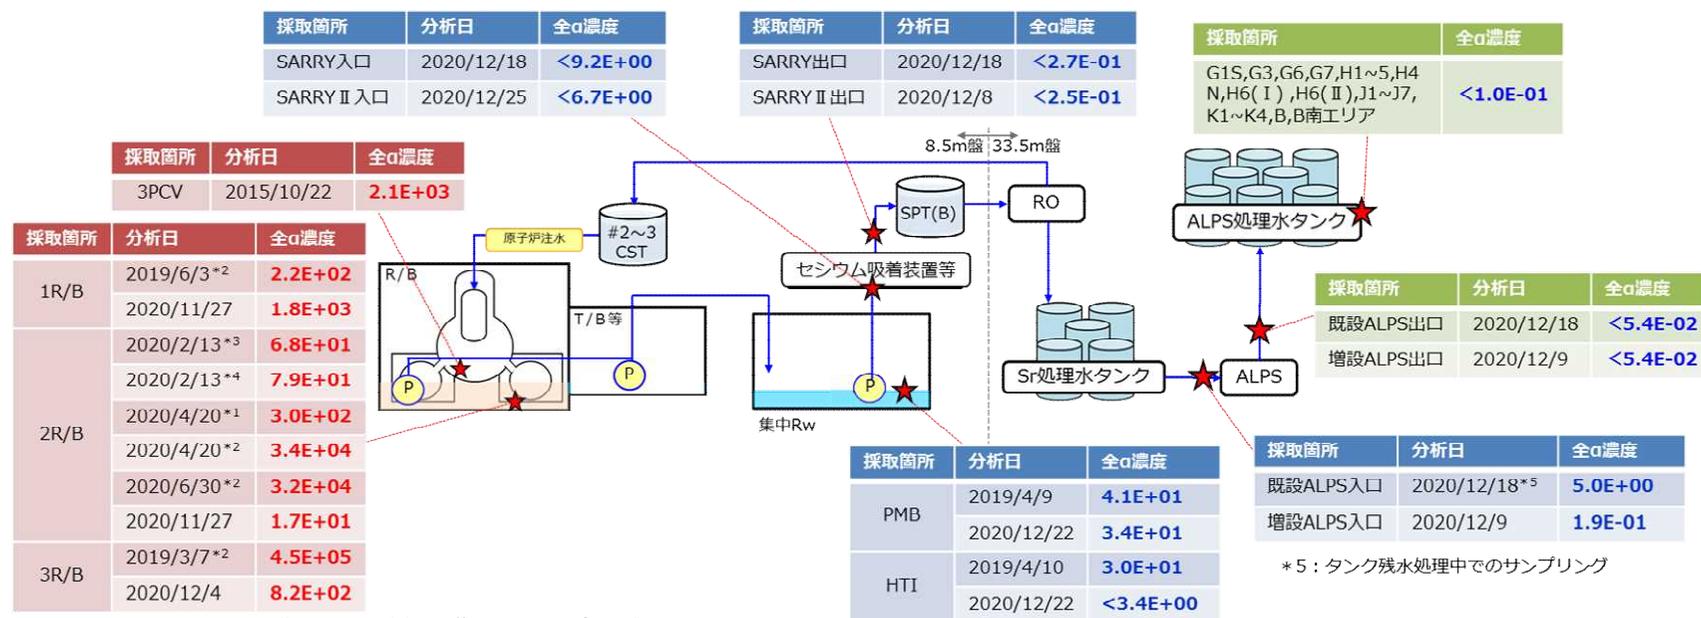
現状の全α濃度測定結果 [Bq/L]

- R/Bの滞留水からは比較的高い全α濃度（2~5乗Bq/Lオーダー）が検出されているものの、セシウム吸着装置入口では概ね検出下限値程度（1乗Bq/Lオーダー）であることを確認。
- 全α濃度の傾向監視とともに、α核種の性状分析等を進め、α核種の低減メカニズムの解明を進める。
- 今後、R/Bの滞留水水位をより低下させていくにあたり、全α濃度が上昇する可能性もあることから、PMB, HTIの代替タンクの設置や、汚染水処理装置の改良も踏まえた、α核種拡大防止対策を検討中。

- * 1 : 採集器を用いた底部より約1mでのサンプリング
- * 2 : 採集器を用いた底部付近でのサンプリング
- * 3 : ポンプを用いた底部より約1mでのサンプリング
- * 4 : ポンプを用いた底部付近でのサンプリング

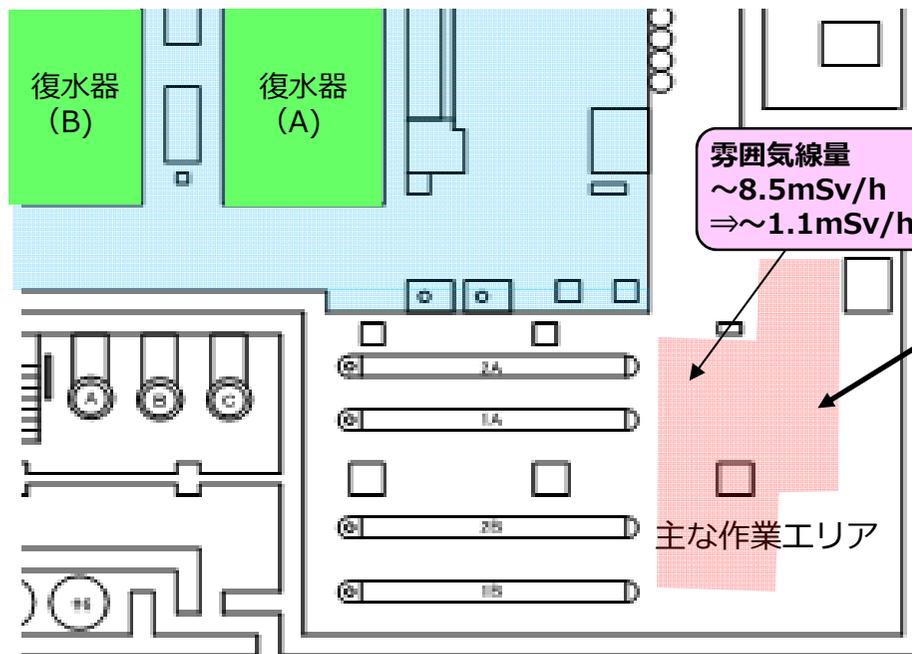
1号機T/B中間地下階平面図

- 1号機T/B中間地下階において、滞留水移送装置設置のため、スラッジの除去を実施。この実績を参考に、その他建屋地下階のスラッジ除去を検討。

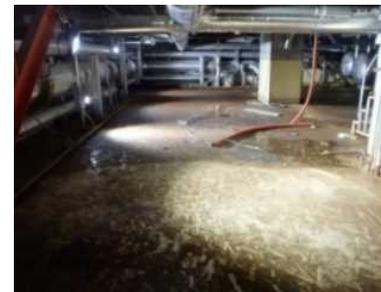
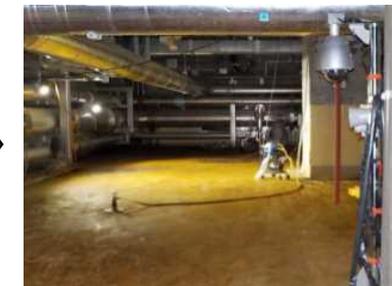
床面スラッジ回収作業状況

遠隔小型装置

【床面スラッジ回収作業】
遠隔小型装置や人手により
床面上のスラッジを回収
