1/2号機 SGTS 配管系及び 3/4号機 SGTS 配管系の汚染分布データ

原子力規制庁原子力規制部

東京電力福島第一原子力発電所事故対策室 木原 昌二

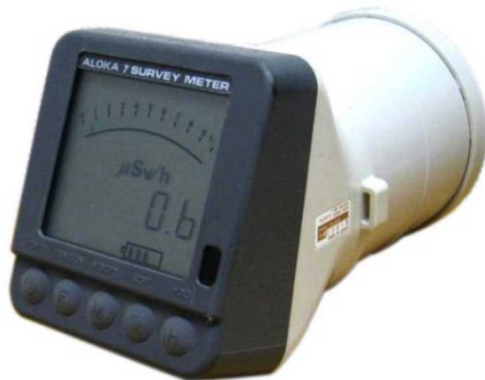
① 日立アロカメディカル社製電離箱（ICS-323C）

電離箱式サーベイメータ
日立アロカメディカル社製
ICS-323C(円筒型電離箱)

エネルギー特性	30 keV~2 MeV
測定範囲	1cm 線量当量率 (1 μ Sv/h~300 mSv/h) 積算 1cm 線量当量 (0.3~10 μ Sv)
応答時間	5 秒以内

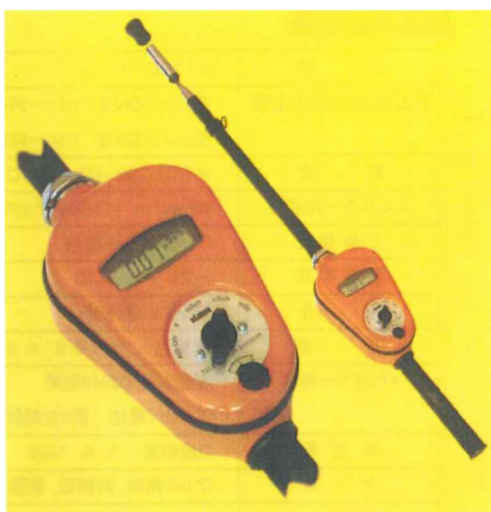
② テレテクター (GM 計数管)

テレテクター(GM計数管)

測定範囲	高レンジ GM 管 (0.01~9999 mS/h) 低レンジ GM 管 (0.01~9999 μ Sv/h)
精度	\pm 20% (Cs-137 20°C)

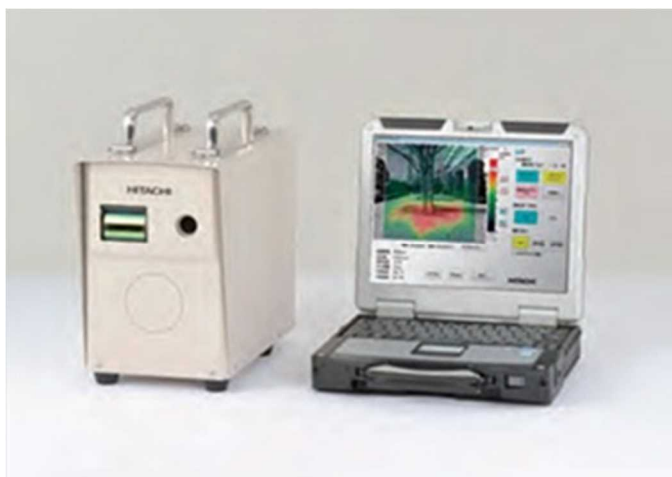
③ 日立製ガンマカメラ (HDG-E1500)

ピンホール型ガンマカメラ
日立製
HDG-E1500

ガンマ線検出方式	ピンホール式
ガンマ線検出器	CdTe 半導体
ガンマ線検出器 画素数	256 画素 (検出素子 16×16)
エネルギー分解能	4 %以下 @ 137Cs
対象エネルギー	200 keV~1.0 MeV
視野角	43 度 (10 m の地点での視野 : 8 m×8 m)
距離計測範囲	約 2 m~約 10 m
放射線バックグラ ウンド	最大 10 mSv/h(Cs-137)
エネルギースペク トル機能	I-131、Cs-134、Cs-137

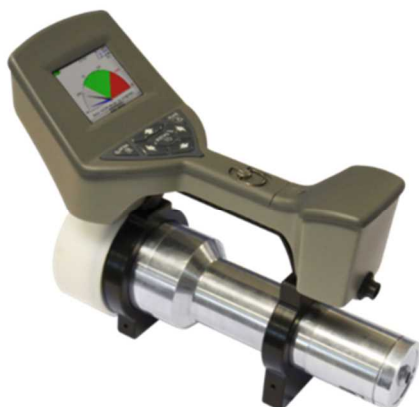
④ BNC 社製スペクトルサーベイメータ (SAM940-2L (LaBr 結晶))

スペクトルサーベイメータ
BNC社製
SAM940-2L(LaBr結晶)

検出器	ガンマ線測定用 1.5×1.5 インチ LaBr
エネルギー分解能	2.8 % @ 662 keV
スペクトル長	256 チャンネル
線量率	0.1 μSv/h - 100 μSv/h
エネルギー範囲	18 keV-3 MeV (NaI)

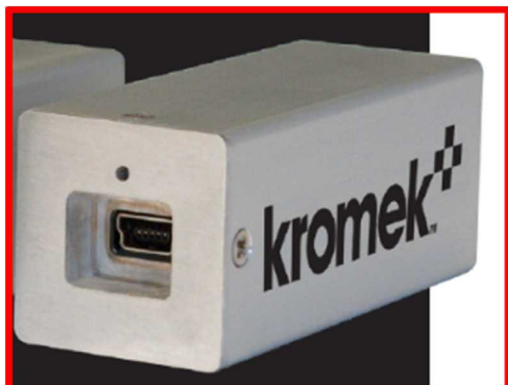
⑤ kromek 社製スペクトルサーベイメータ (GR1 (CdZnTe 結晶))

スペクトルサーベイメータ
kromek社製
GR1(CdZnTe結晶)

検出器	10×10×10mm CZT 検出器
エネルギー分解能	<2.5 % FWHM @ 662 keV
チャンネル数	4096 チャンネル(12bit)
最大計数	30,000 cps
エネルギー範囲	30 keV-3.0 MeV

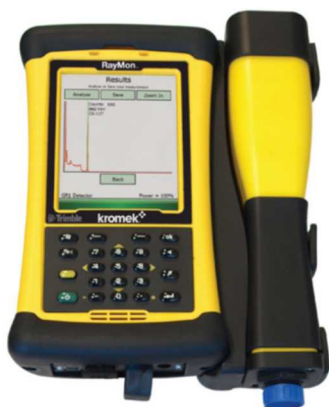
⑥ kromek 社製スペクトルサーベイメータ (RayMon10 (CdZnTe 結晶))

スペクトルサーベイメータ
kromek社製
RayMon10(CdZnTe結晶)

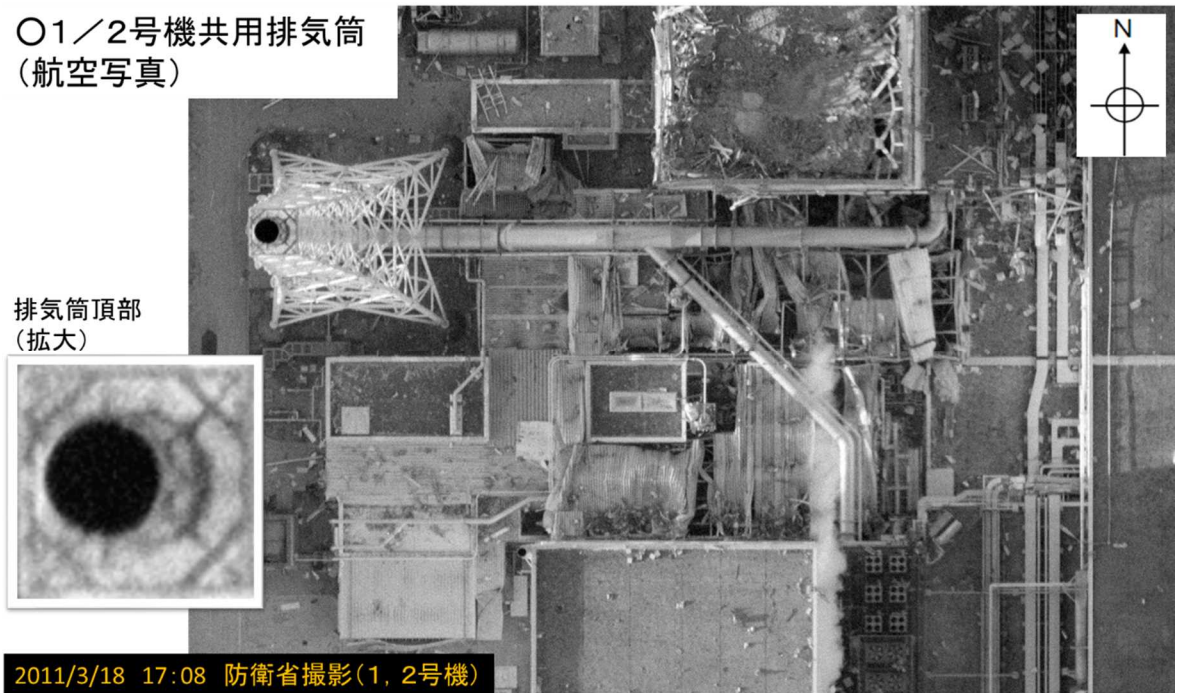
図5 1/2号機 SGTS 配管系の建屋外の状況 (航空写真)

○1/2号機共用排気筒
(航空写真)

排気筒頂部
(拡大)

1/2号機 SGTS 配管系の建屋外の状況(航空写真)を図5に、敷設状況(概要図)を図6に示す。SGTS 室内の配管等の敷設状況(概要図)については、図7及び図8に示す。

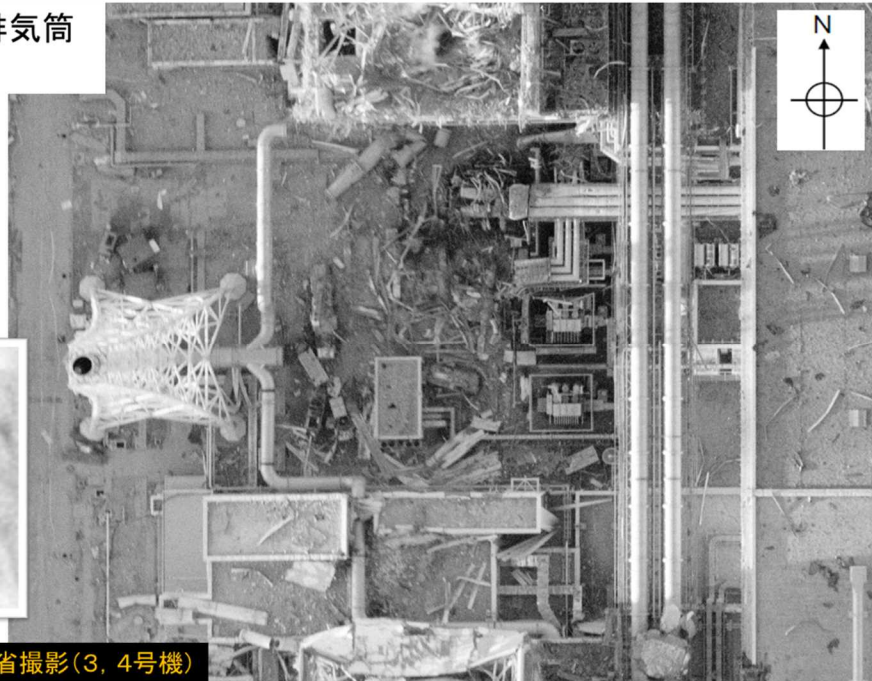
図9 3/4号機 SGTS 配管系の建屋外の状況 (航空写真)

2011/3/18 17:08 防衛省撮影(3, 4号機)

3/4号機 SGTS 配管系については、建屋外の状況(航空写真)を図9に、敷設状況(概要図)を図10に示す。SGTS 室内の配管等の敷設状況(概要図)は、図11及び図12に示す。

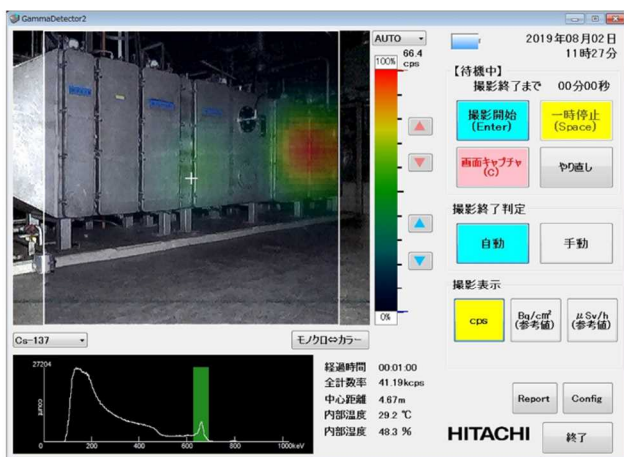
図7 2号機SGTS配管(曲がり部)のガンマカメラによるCs-137放射エネルギーの測定データ

2020年7月10日原子力規制庁撮影
 特定原子力施設監視・評価検討会(第82回)資料2-3より抜粋、一部加工
 2号機SGTS配管 Cs-137全エネルギー吸収モードによる測定画像
 ピクセル毎のCs-137全エネルギー吸収ピーク計数率

0.3	0.5	0.5	0.1	0.4	0.4	0.4	0.5	0.9	1.1	0.8	0.6	0.5	0.5	0.5	0.5
0.1	0.1	0.4	0.5	0.6	0.5	1.0	0.1	0.8	1.0	1.4	1.1	0.8	1.3	0.9	1.3
0.3	0.1	0.5	0.6	0.6	0.6	1.3	2.0	1.0	1.4	1.3	2.4	2.6	3.0	2.9	1.8

0.3	0.6	0.1	0.4	0.9	2.4	2.6	2.8	2.5	2.4	3.3	2.6	5.8	12.3	10.5	5.1
0.6	0.5	1.1	0.6	1.6	1.6	3.1	6.6	11.3	9.5	5.8	6.9	19.3	42.1	47.0	25.8
1.1	0.6	2.0	1.8	2.3	5.3	7.8	16.9	21.3	19.9	9.1	13.3	26.1	64.0	80.3	41.9

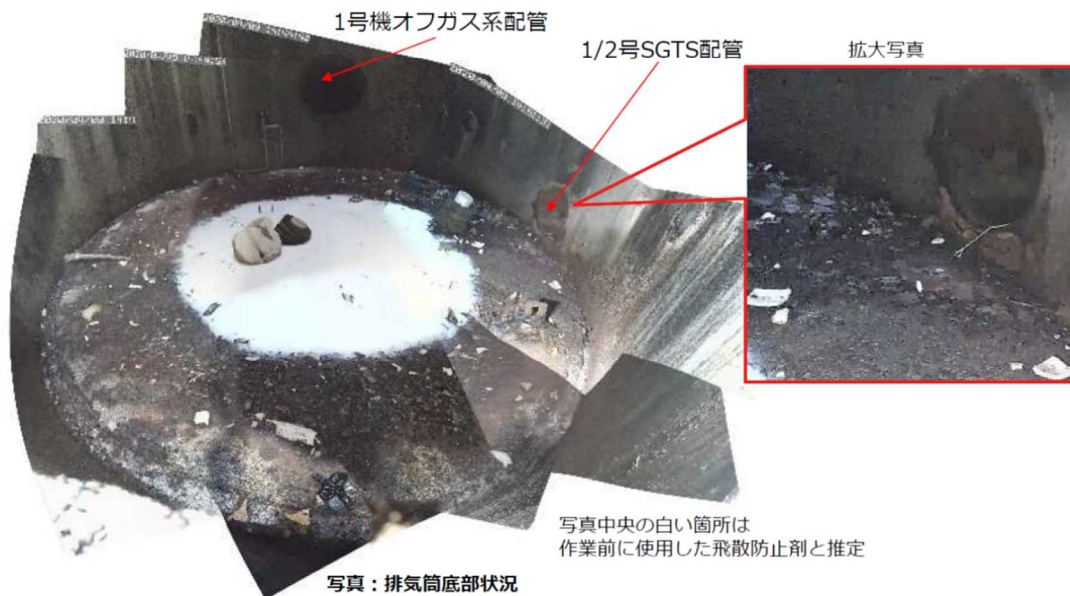
○ 内部確認

- ・排気筒底部にスラッジ等の堆積物および飛散防止剤が溜まっており、排気筒サンプドレン配管は確認できなかった。
- ・SGTS配管からの水の流入は確認されなかった。今後、雨天時に再度内部確認を実施予定。

東京電力は、1/2号機SGTS配管撤去に向けた現場調査として、2020年に1/2号機共用排気筒に接続されている2号機オフガス系配管に穿孔し、配管穿孔箇所からカメラを排気筒内部に挿入、排気筒内部調査²¹を行っている。(図6)

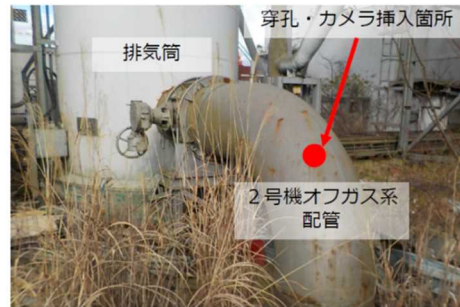
図6 排気筒内部調査の概要（東京電力調査）

○被ばく低減対策・想定被ばく量

作業時間管理・鉛遮へいの設置
 総人工：約150人工
 雰囲気線量：約3mSv/h
 総被ばく量：約80mSv・人

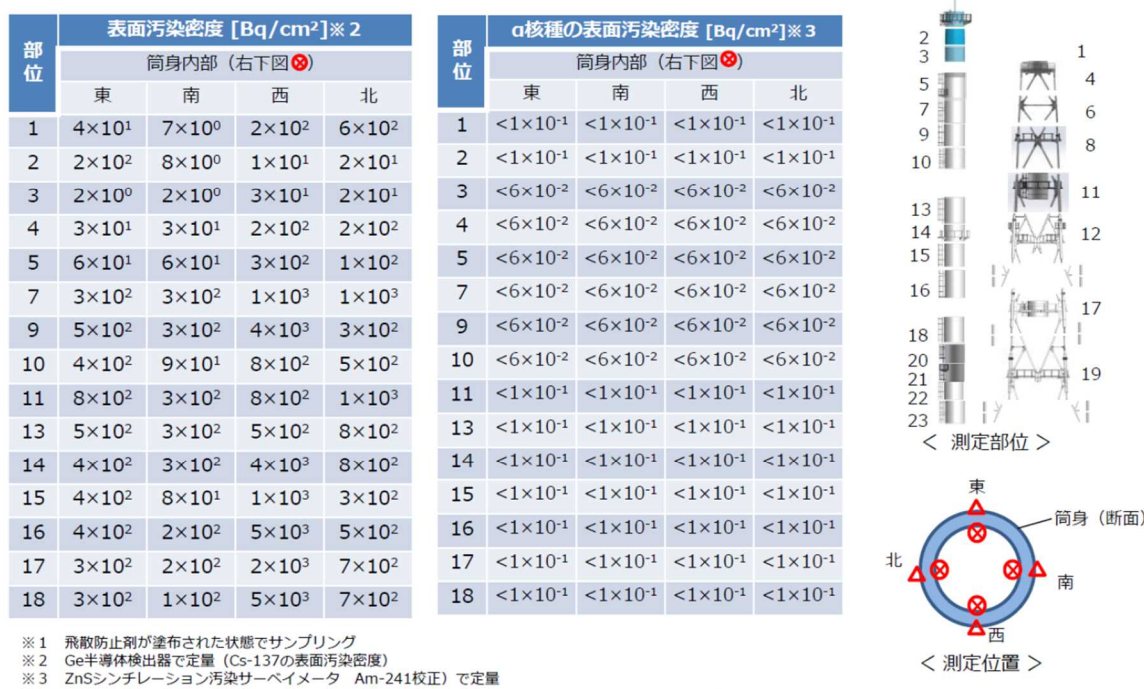
図12 1/2号機共用排気筒 1~18ブロック目解体部材の表面汚染密度の測定結果 (東京電力調査)

参考4-2. 1~18ブロック目解体部材の表面汚染密度測定結果^{※1} **TEPCO**

東京電力による表面汚染密度の測定結果を図12に、ガンマカメラによる汚染密度分布の測定方法を図13及び図14に示す。

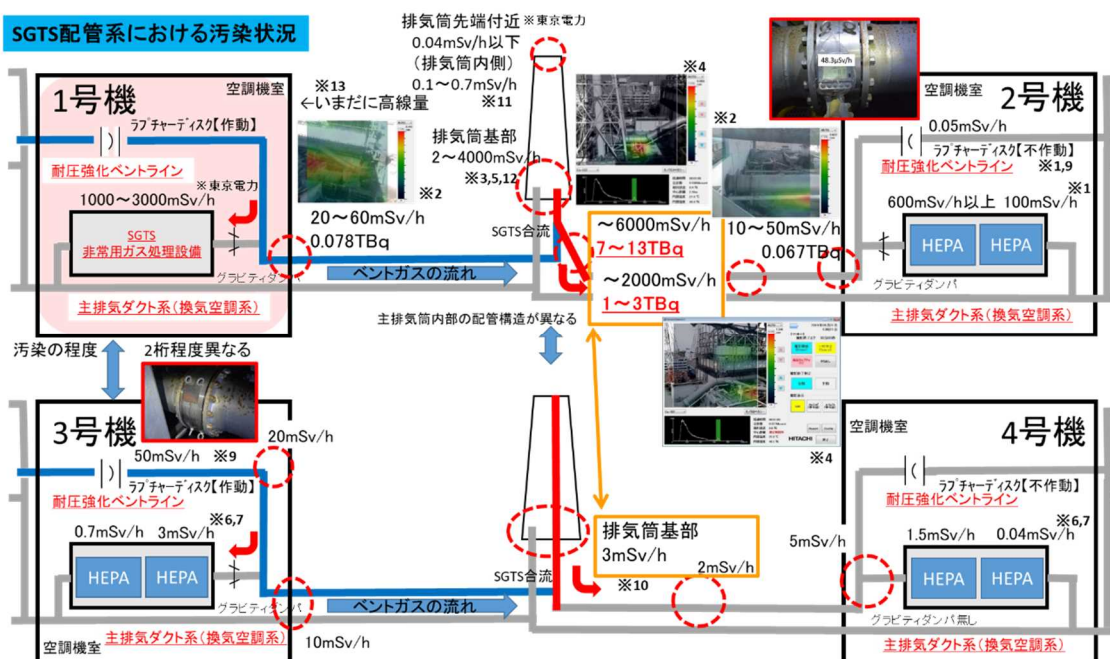
図 1 1~4 号機 SGTS 系統構成

事故時には、ベントの実施によって、原子炉格納容器内のガスはサブプレッションチェンバに接続された不活性ガス系 (AC 系) 配管から非常用ガス処理系 (SGTS) 配管を経由して排気筒 (以下、この別添において「スタック」という。) から大気に放出される。福島第一原子力発電所では、1/2 号機及び 3/4 号機のスタックがそれぞれ共用されており、SGTS 配管もスタックの手前で合流する系統構成となっている。系統構成中、SGTS フィルタトレイン前後に設置されている隔離弁は電源喪失時に全開となること、逆流防止のためのグラビティダンパは仕様上、一定の漏えい (逆流) が生じることが確認されている。

このため、ベントガスが自号機及び隣接号機の SGTS フィルタトレインに流入し得る流路が形成されることとなった。(図 1)
