# SGブローダウン系統点検結果 (1/15)

## 付着物分析結果（1/4）

## C-SG回収スケールに関する分析結果（1/9）

## スケール剥離による減肉信号への影響

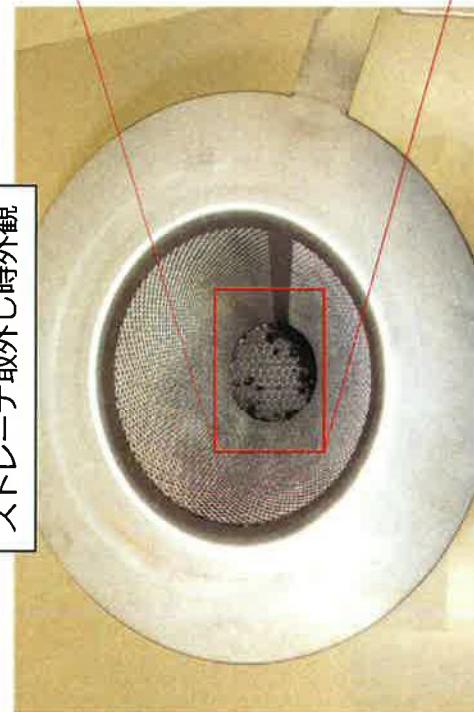
### ① SGブローダウン海水放出管仮設ストレーナ

ストレーナ取外し時外観

内部に少量の回収物が  
認められた。

ストレーナ網目：1.84 mm角

回収物はスケールおよびスラッジであり、これまで当該ストレーナで  
回収されたものと同様である。

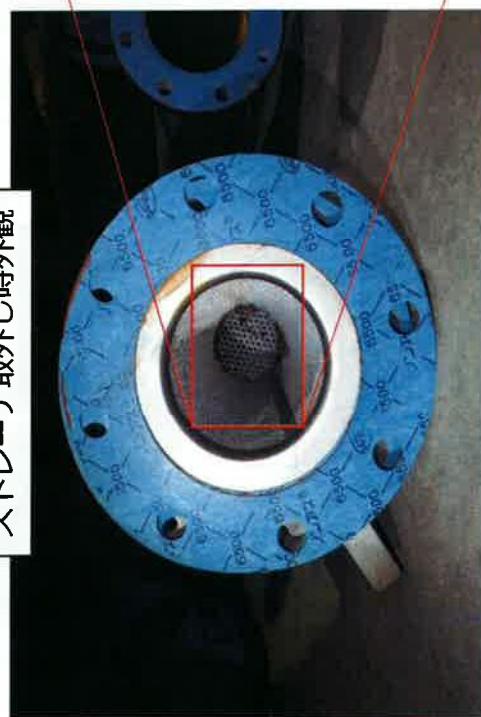
### ②復水器ホットウェル(1A)ブロー配管仮設ストレーナ

ストレーナ取外し時外観

ストレーナ網目 : 1. 84 mm 角

回収物の大きさ  
最大 : 約 6. 0 mm × 約 6. 0 mm × 厚さ約 2. 0 mm  
回収量 : 約 2. 9 g

【回収物に対する見解】  
回収物は鉄さびであり、2次系配管内で発生したものである。

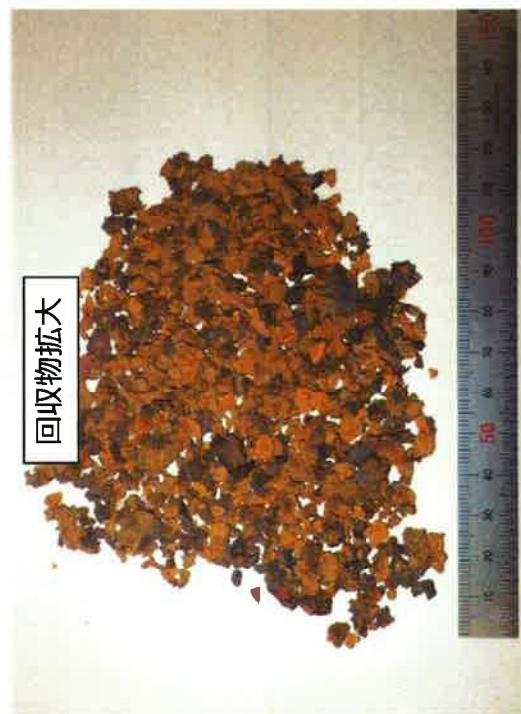
### ③復水器ホッパーウエル (1B) ブロー配管板設ストレーナ

回収物拡大

回収物の大きさ

最大: 約10.0 mm × 約7.0 mm × 厚さ約1.0 mm  
回収量: 約18.9 g

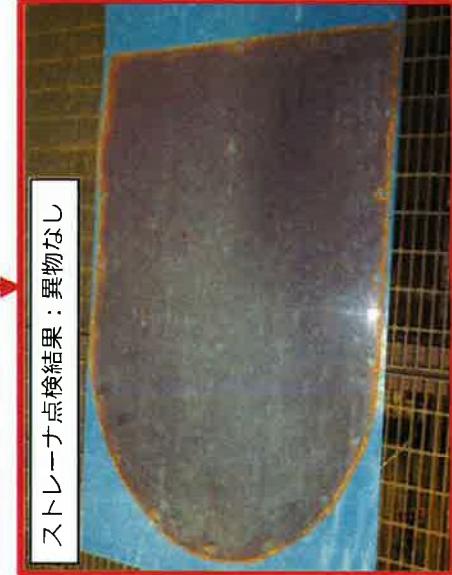
4 A - 復水ポンプ入口ストレーナ

## ⑤復水ポンプ入口ストレーナ（異物なし）

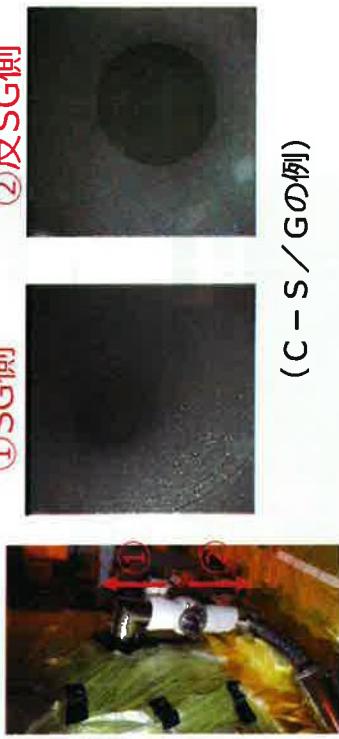
① SG側      ② 反SG側

1インチ範囲における小型カメラでの点検を実施した結果、異物は確認できなかった。

(C-S/Gの例)

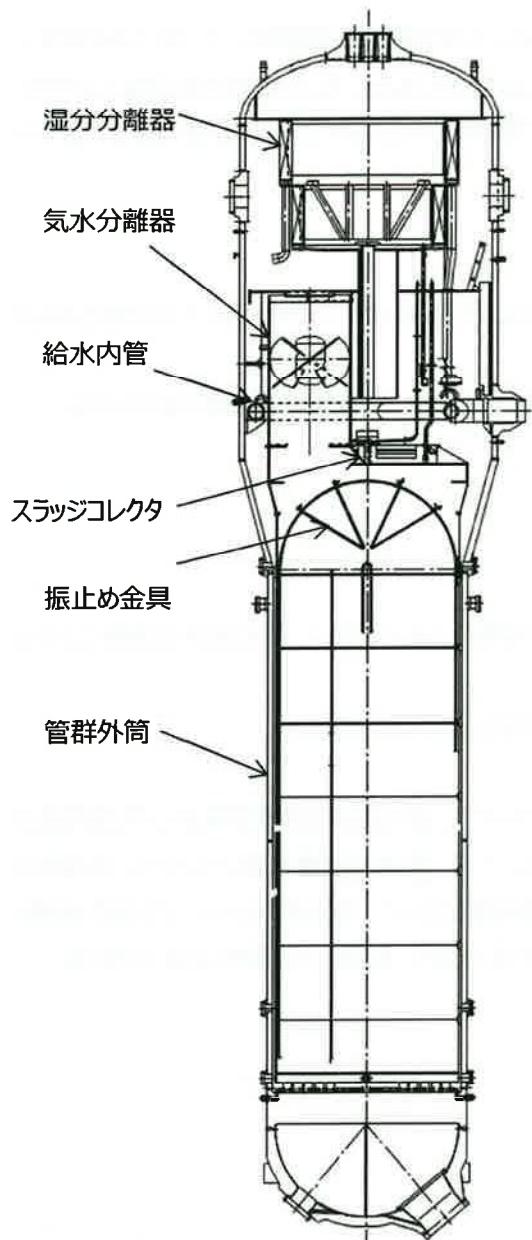
図1 SG 2次側 内部品について

SG 2 次側内部品で使用されている部品サイズと薄片との整合性を確認したところ、薄片サイズに整合する部品はない。（図 1）

薄片サイズに比較的類似しているものとしては、板厚 1.0 mm 以下の内部品構成部品として、振止め金具キー固定板等が抽出される（表 1）が、これらについては、溶接止めされていること、もしくは、周囲を溶接止めされた構造物に囲まれており、万が一、脱落したとしても周囲の構造物の外には出ないから、SG 器内からの異物の可能性はないと考えられる。

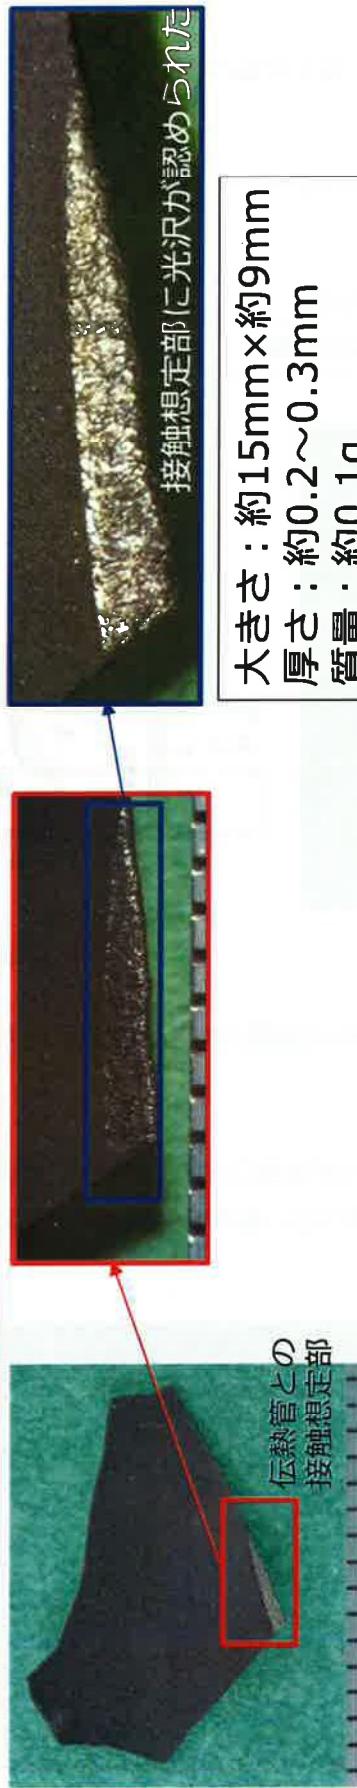
### ① 外観観察結果

- 伝熱管減肉部と付着物の接触想定部には、接触痕があり、光沢が認められた。
- 形状 (R形状) を計測した結果、直徑約 2.2 . 5 mm の円筒状に沿った形状であり、これは伝熱管の外径 2.2 . 23 mm に近い形状である。

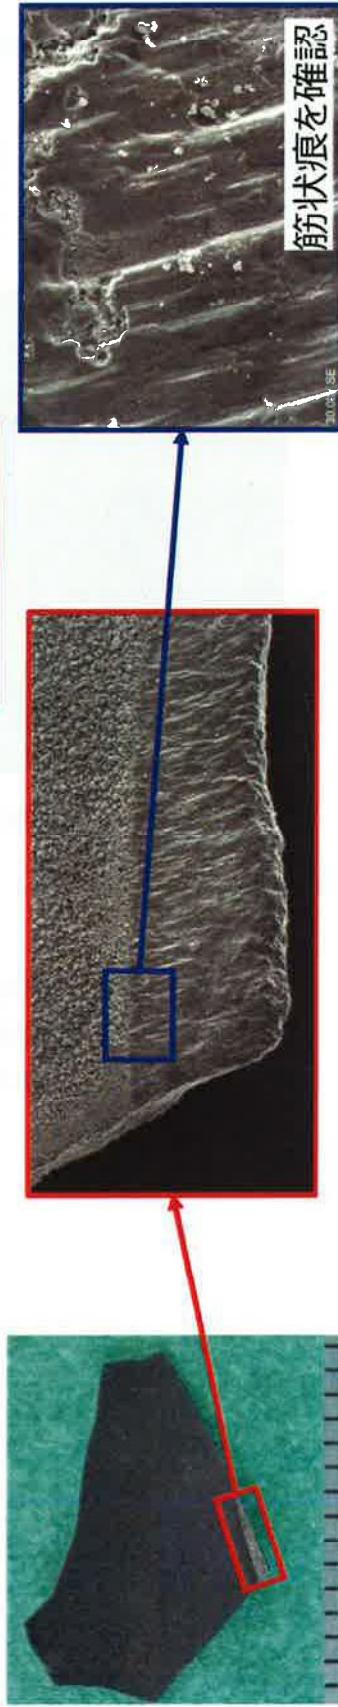
### ② SEM観察結果

- 伝熱管との接触想定部を拡大観察した結果、筋状痕を確認した。

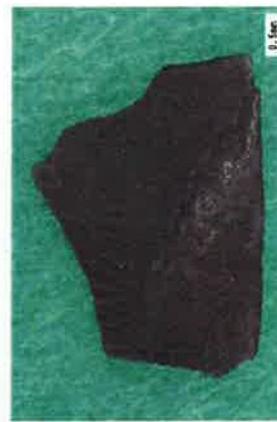
- 付着物の表面を観察した結果、接触痕並びに光沢は確認できなかった。
- 形状 (R形状) を計測した結果、直徑約 21.9mm の円筒状に沿った形状であり、これは伝熱管の外径 22.23 mmに近い形状である。

大きさ :	約5mm×約3mm
厚さ :	約0.4mm
質量 :	約0.02g

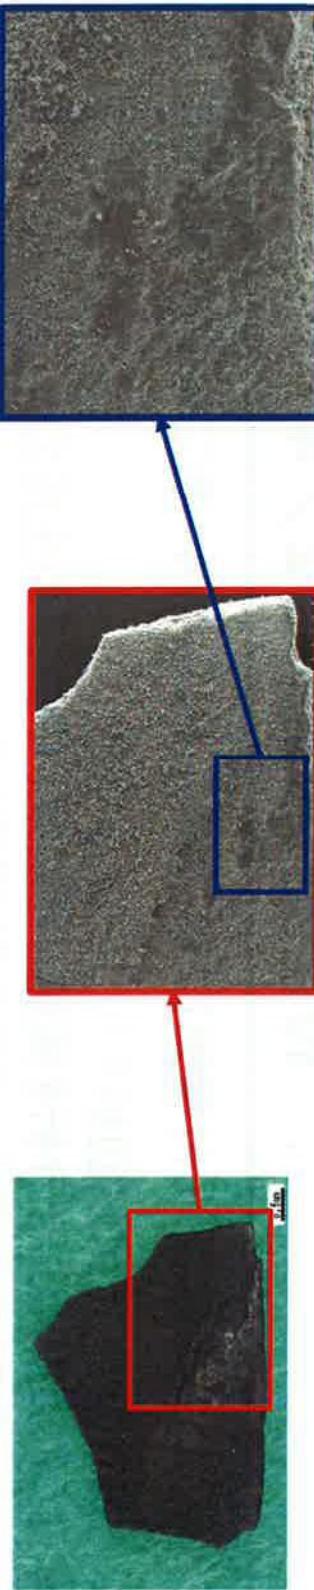
### ② SEM観察結果

- 拡大観察した結果、表面の一部に平滑な面はあったが、筋状痕は確認できなかつた。

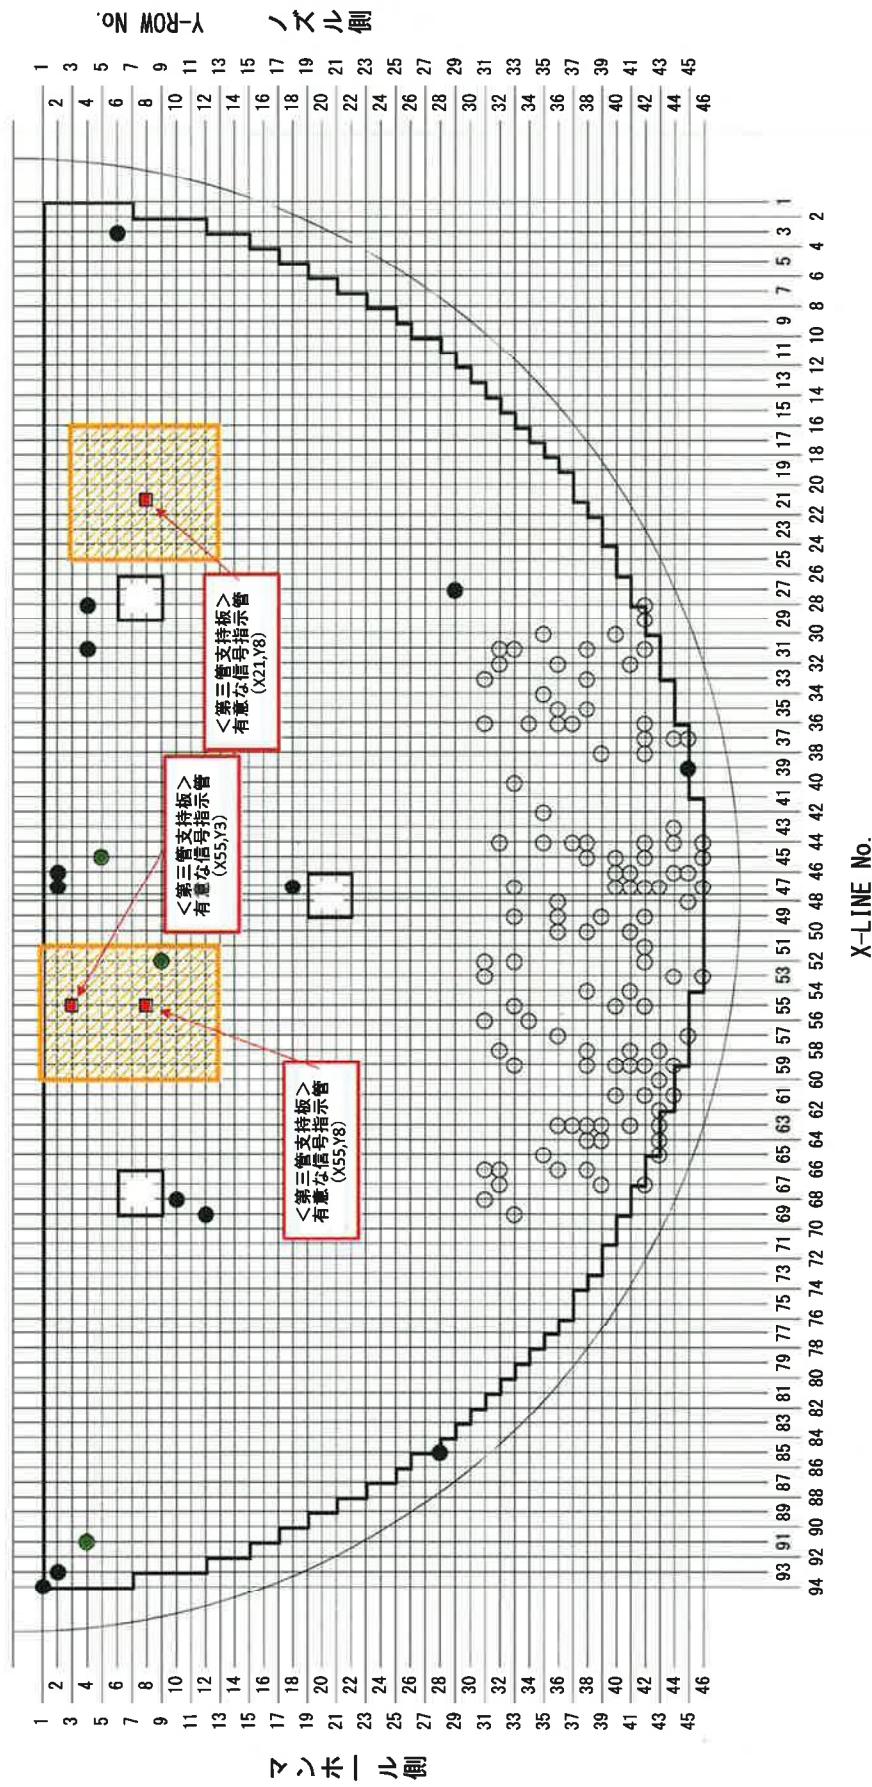
C-SG回収スケール回収範囲図  
C-SG(低温側)

- :既施栓管（括管部応力腐食割れ以外） (110本)
- :既施栓管（外面減肉） (3本)
- :既施栓管（括管部応力腐食割れ） (13本)
- :今回減肉指示が認められた位置 (3本)
- :スケール回収範囲 第一および第二管支持板（上面）ともに同一範囲

本図はSG上部から見た位置を示す

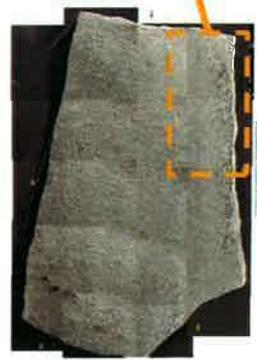
&lt;凹面&gt;

- 拡大観察した結果、凹面平滑部の接触痕には筋状痕が確認できなかつたものの、側面の接触痕では筋状痕を確認した。

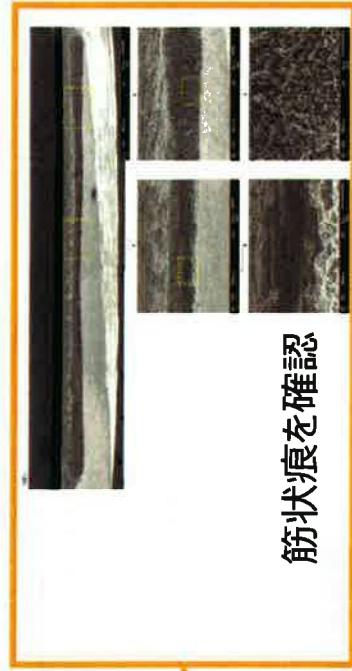
&lt;側面&gt;

筋状痕を確認

側面を観察

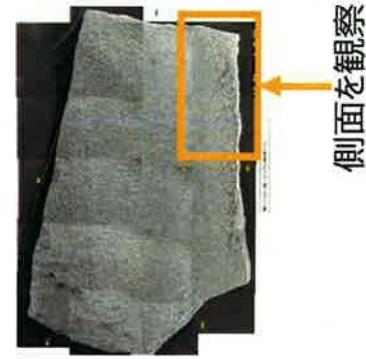
- 回収スケール側面の接觸痕が認められた部分の表面の化学成分分析の結果、伝熱管（インコネル600）の主成分であるNi成分とCr成分を検出した。

本回収スケールは、管支持板下面と接触しながら、伝熱管に減肉を与えた可能性があると推定した。

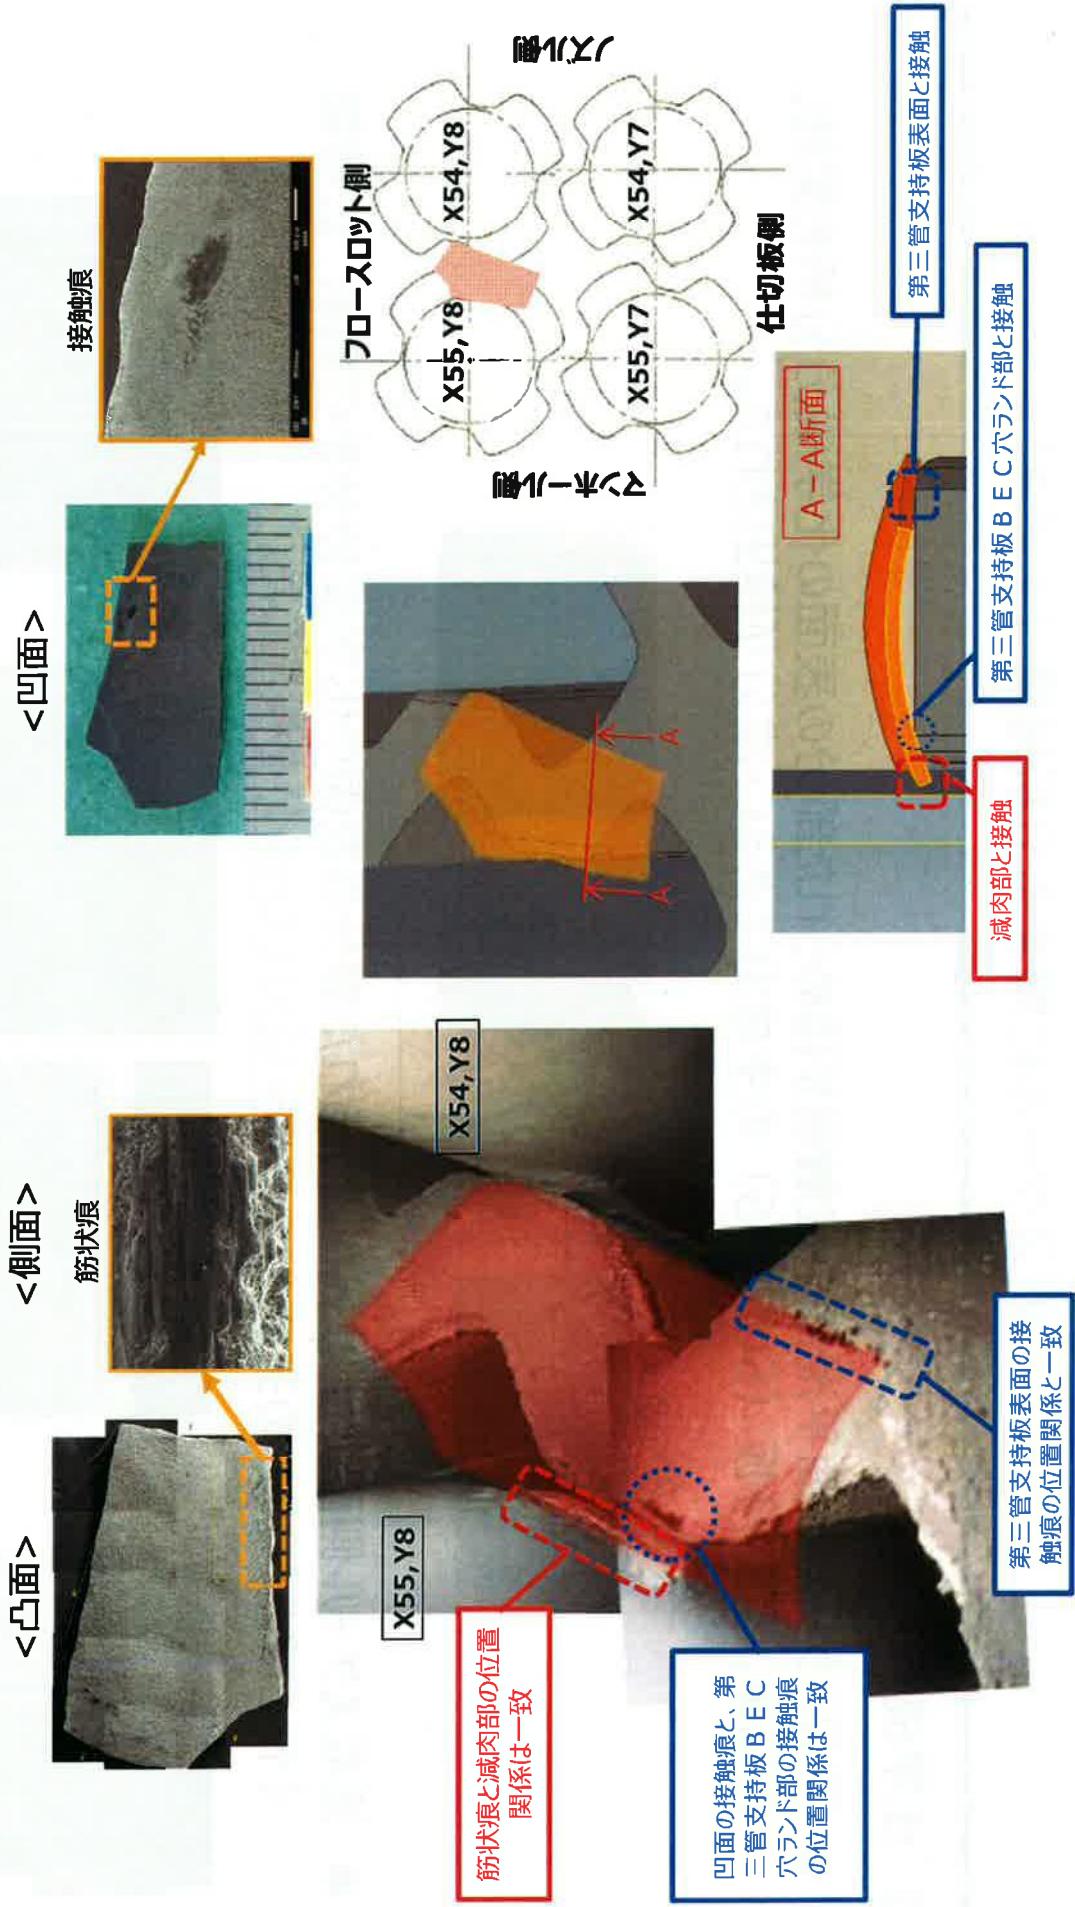
### ④ 減肉箇所との関係

- 回収スケールの形状や筋状痕、接触痕の位置は、以下の通りX55,Y8の減肉箇所や周辺の第三管支持板表面の接觸板表面の接觸痕の位置と一致することを確認した。

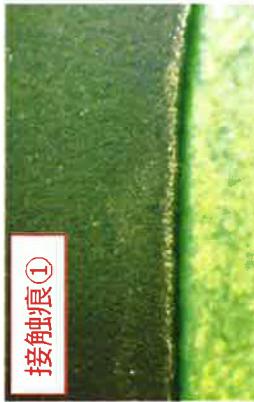
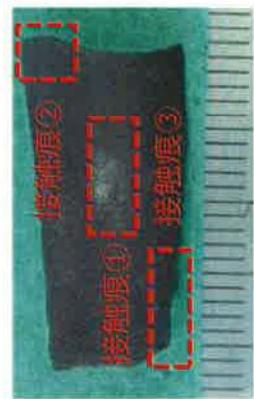
&lt;凸面&gt;

- 回収スケールの表面を観察した結果、凸面に接触痕を確認した。また、形状(R形状)を計測した結果、直徑約22.6mmの円筒状に沿った形状であり、これは伝熱管の外径22.23mmに近い形状である。

大きさ : 約23mm×約11mm
厚さ : 約0.3mm
質量 : 約0.25g

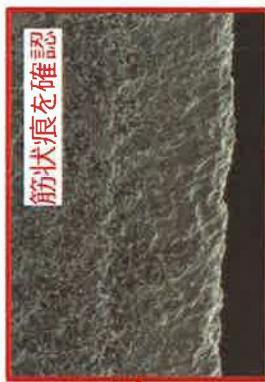
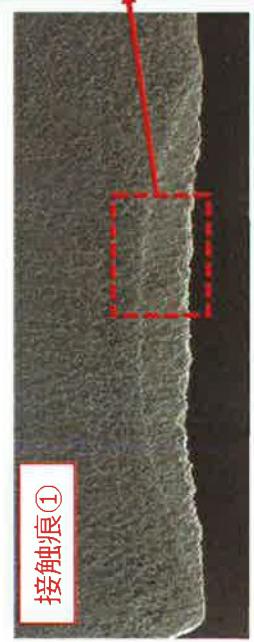
- 接触痕を拡大観察した結果、平滑部表面の接觸痕③には筋状痕が確認できなかつたが接觸痕①、②に筋状痕を確認した。

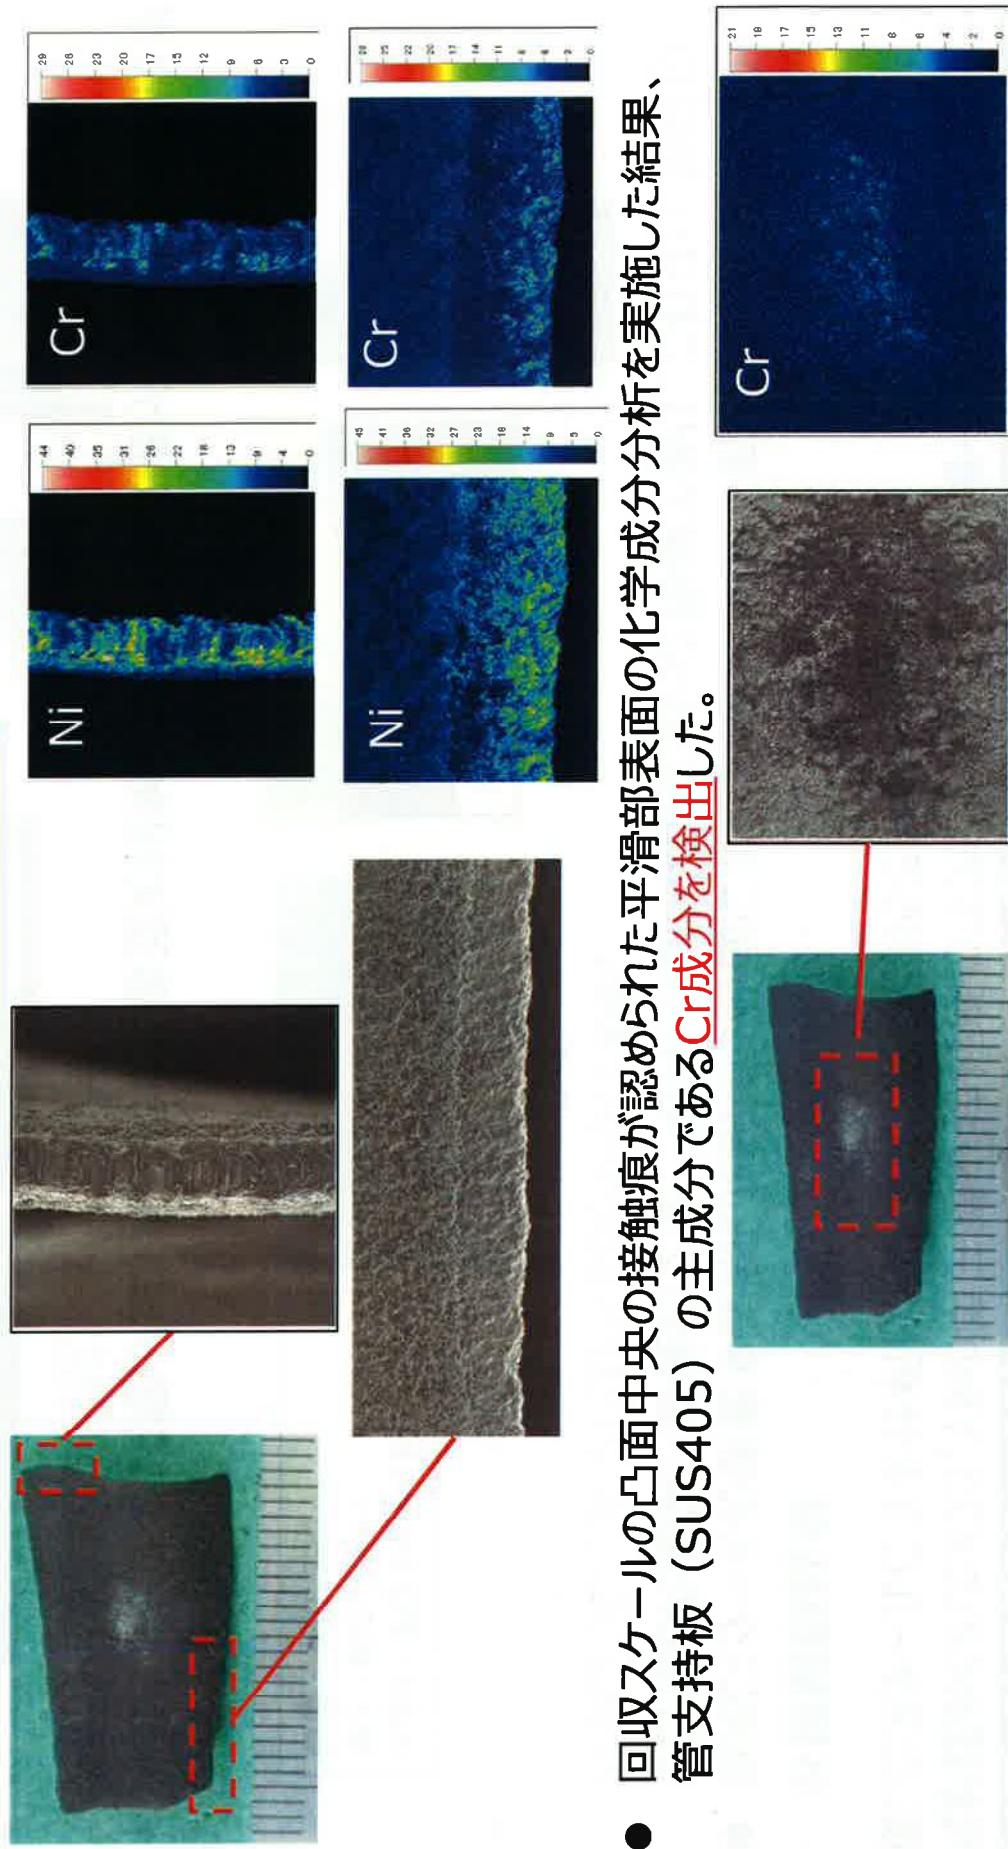
### ③ 化学成分分析

- 回収スケール凸面の接触痕が認められた部分の表面の化学成分分析を実施した結果、伝熱管（イシコネル600）の主成分であるNi成分とCr成分を検出した。

- 回収スケールの凸面中央の接触痕が認められた平滑部表面の化学成分分析を実施した結果、管支持板(SUS405)の主成分であるCr成分を検出した。

本回収スケールは、管支持板下面と接觸しながら、伝熱管に減肉を与えた可能性があると推定した。

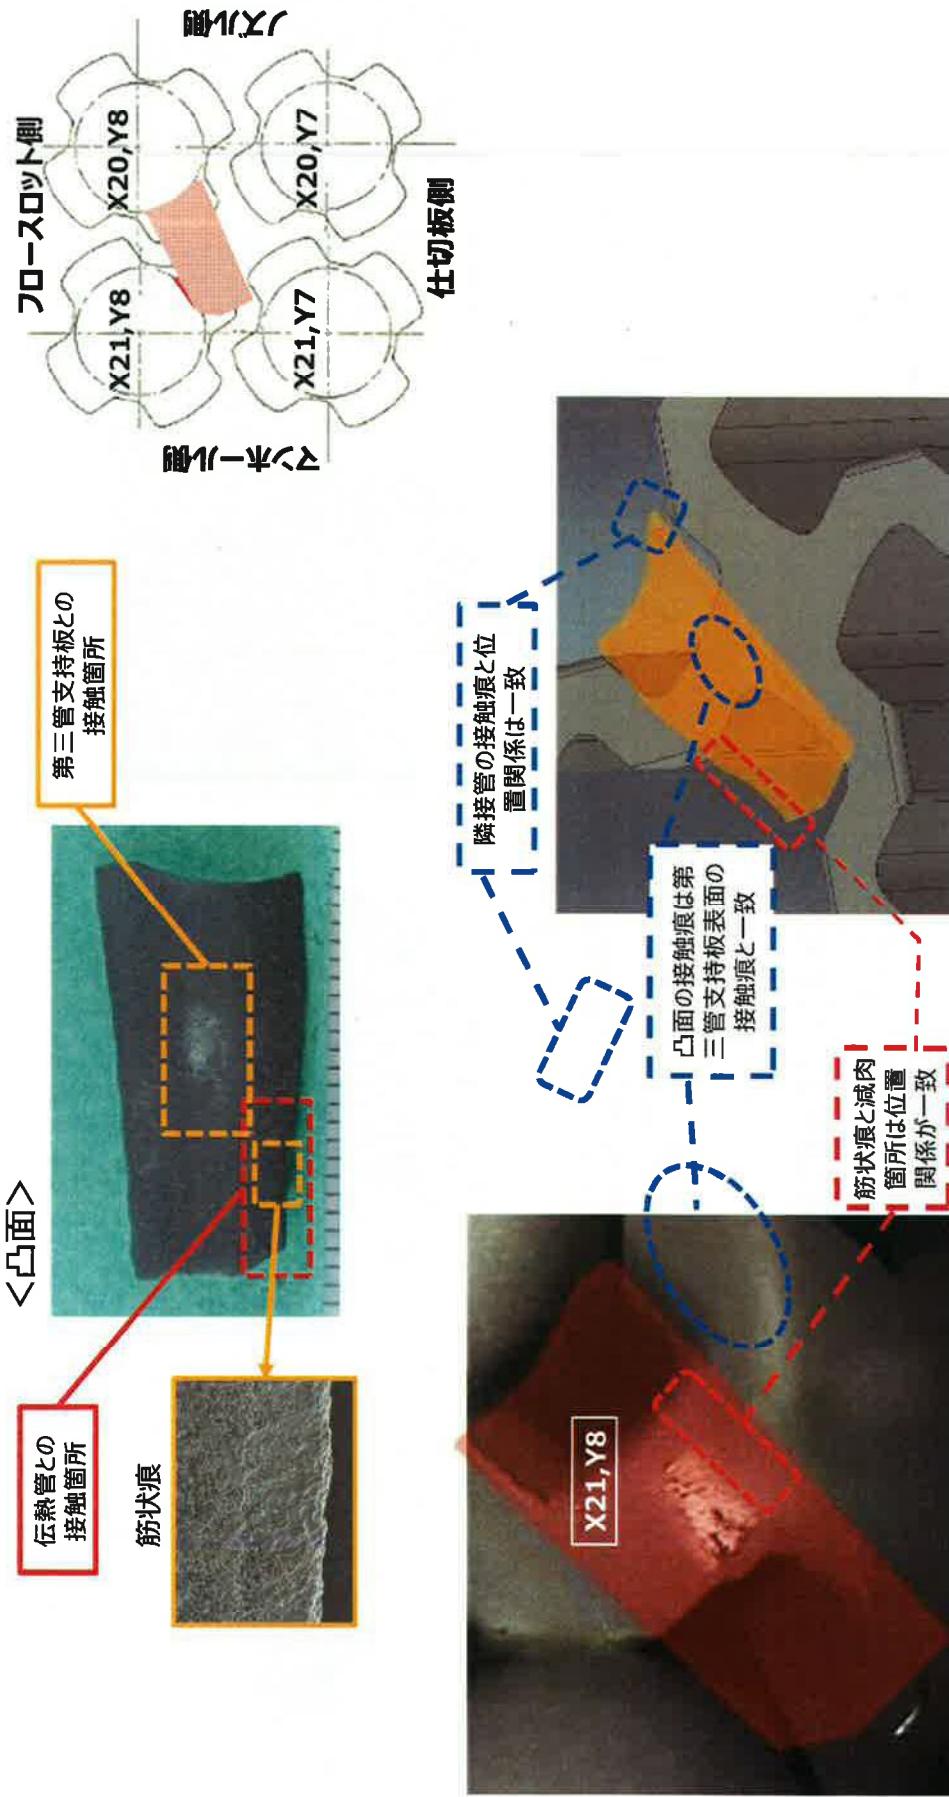
### ④ 減肉箇所との関係

- 回収スケールの形状や筋状痕、接触痕の位置は、以下の通りX21,Y8の減肉箇所並びに周辺の第三管支持板表面および隣接管(X20,Y8)の接触痕の位置と一致することを確認した。

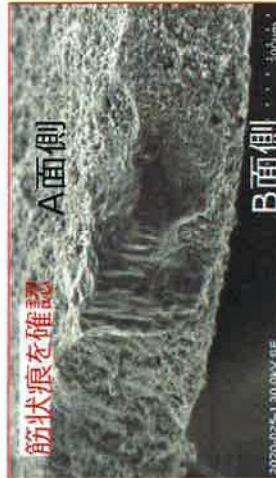
- 接触痕を拡大観察した結果、筋状痕を確認した。

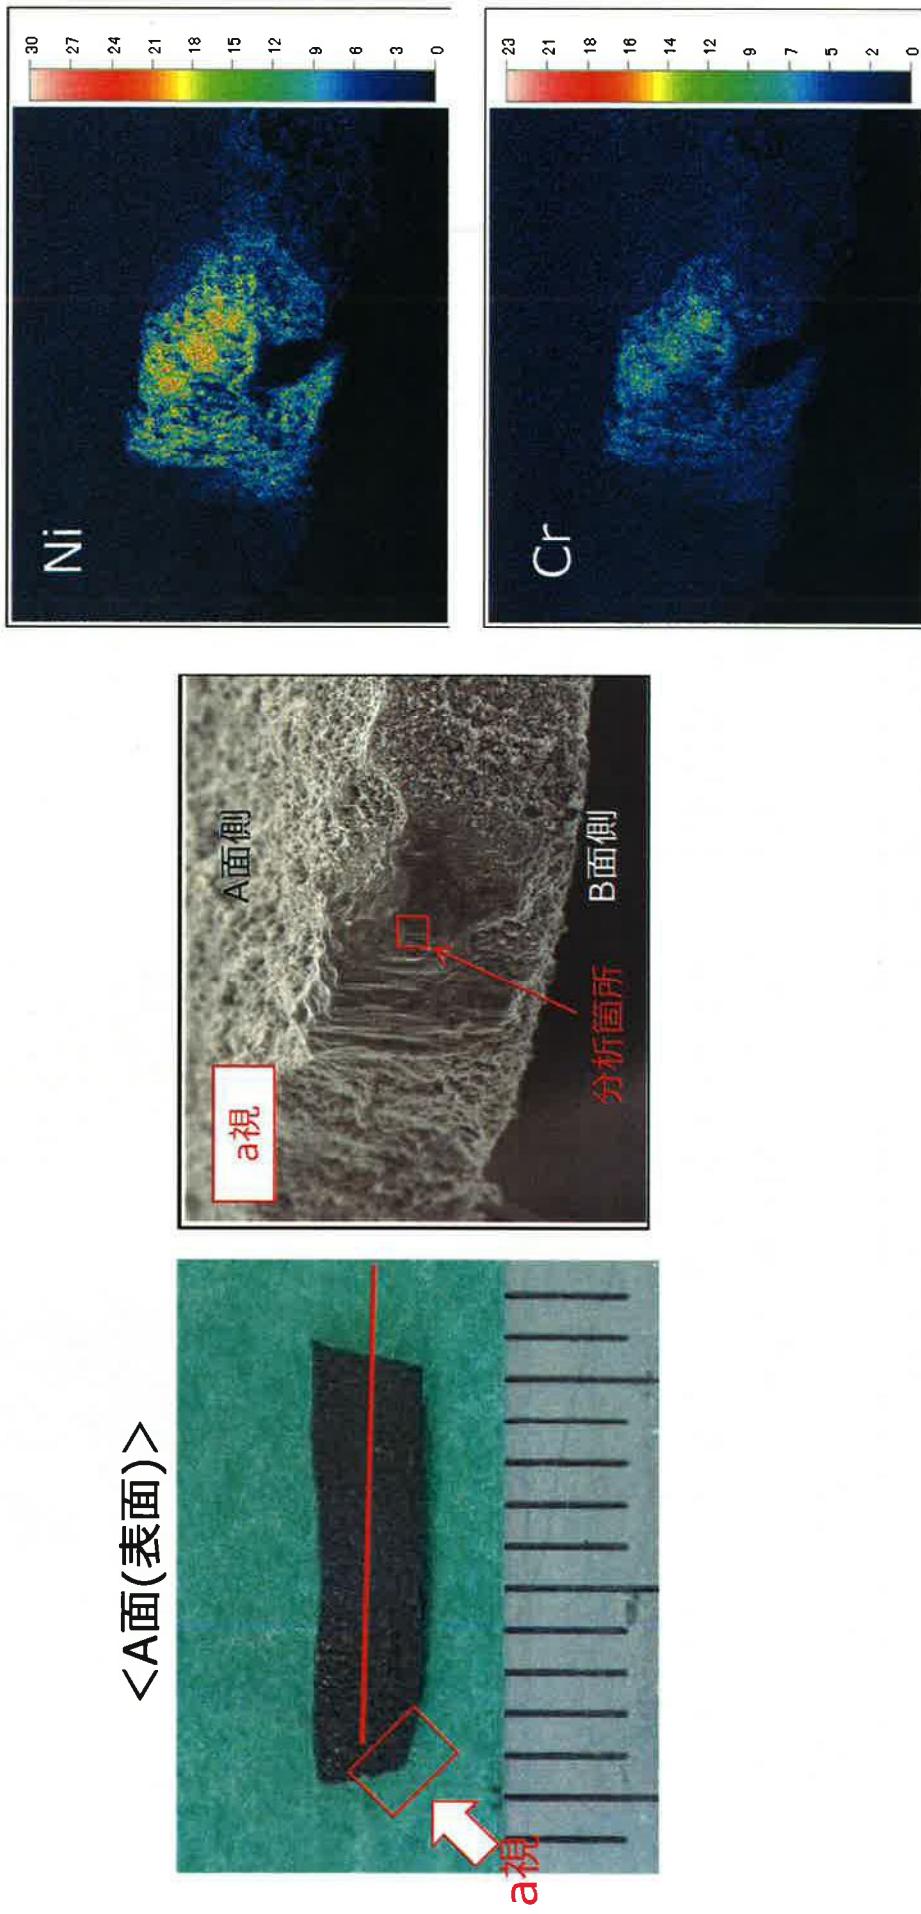
### ③ 化学成分分析

- 回収スケール角部の接触痕が認められた部分の表面の化学成分分析を実施した結果、伝熱管（インコネル600）の主成分であるNi成分とCr成分を検出した。

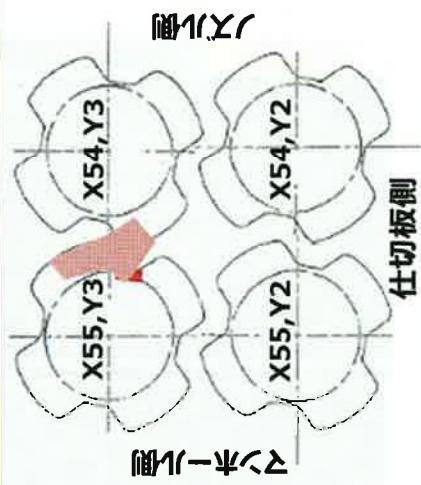
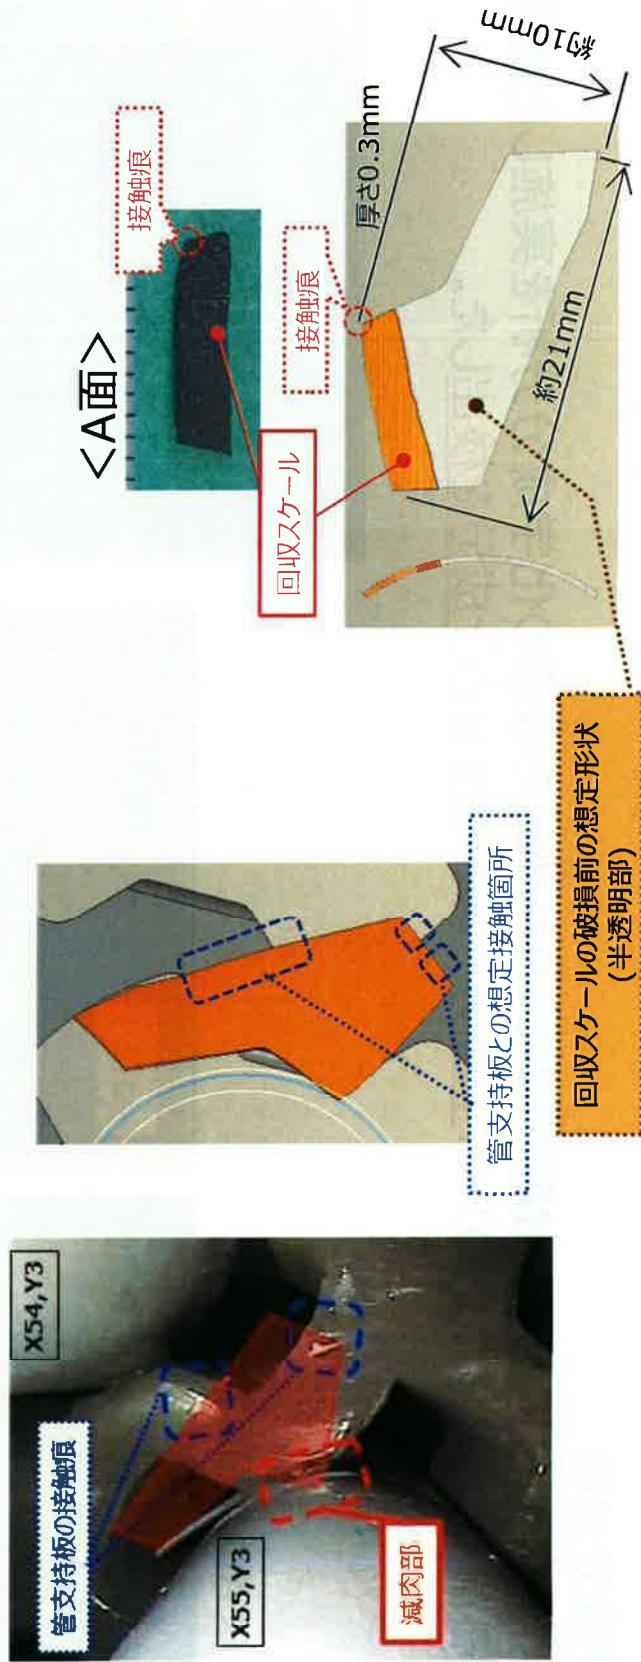
## ④ 減肉箇所との関係

- 回収したスケールの角部に接觸痕が確認されたことから、減肉形状が三角型と推定されるX55,Y3伝熱管との接觸条件を検討。
- スケールの一部(伝熱管との接觸部以外の箇所)が破損したとすると、管支持板接觸痕と整合し当該部に滞留し得ることを確認した。

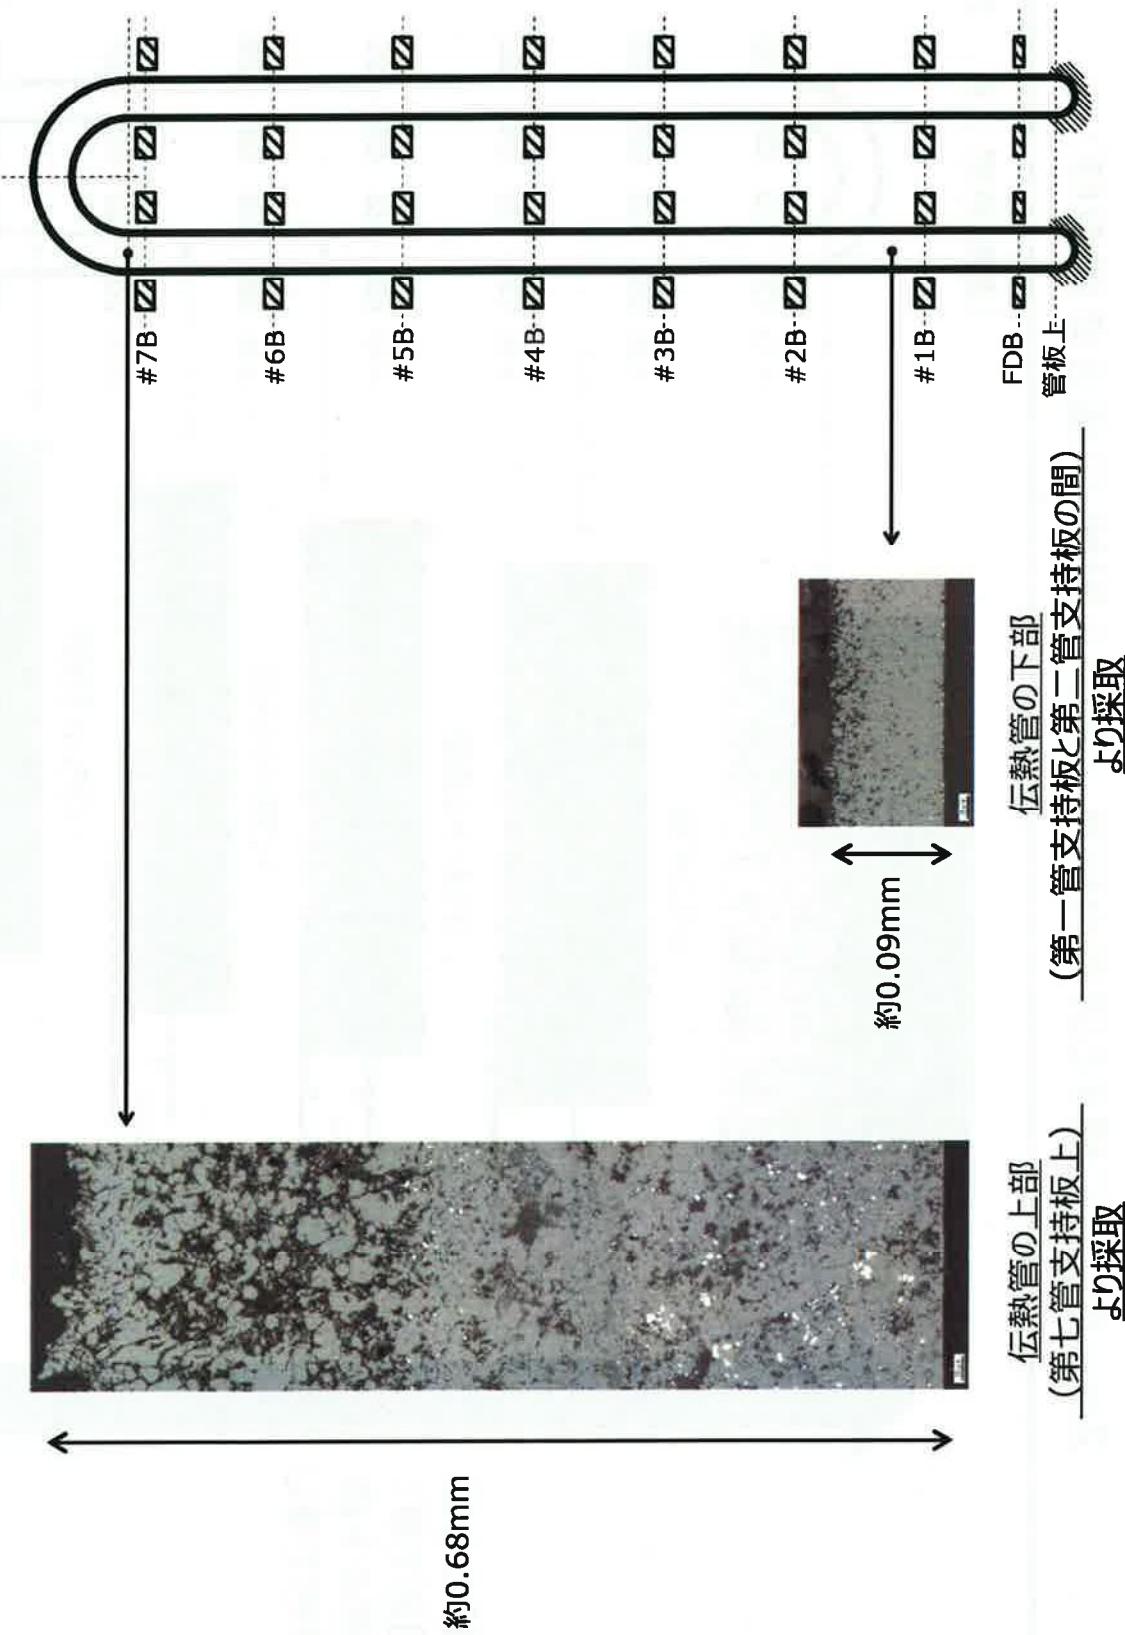
## 高浜発電所4号機におけるスケール調査実績

伝熱管の上部のスケールは粗密で厚く、伝熱管の下部のスケールは稠密で薄いことを確認した。

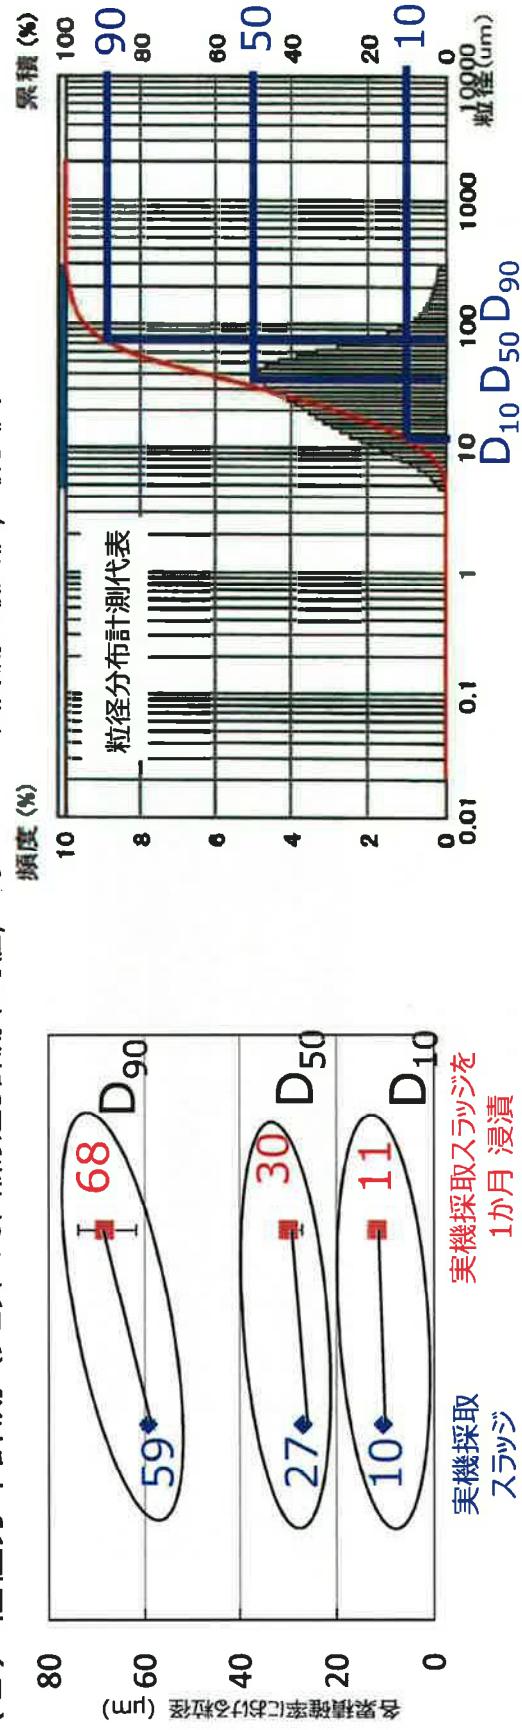
### (2) 粒径分布計測 (プロット: 3回繰り返し計測平均値, エラーバー: 3回計測の最大値, 最小値)

浸漬試験後に粒径の分布計測を行った結果、有意な粒径増加が認められたことから、長期停止がスケール性状に及ぼす影響は、粒が大きくなることであると推定した。

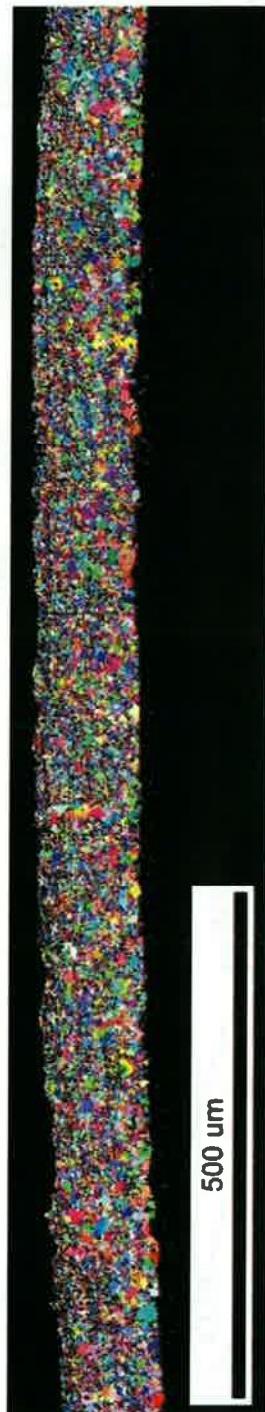
長期停止前スケール断面粒観察結果  
(大飯発電所3号機第16回定期検査時)

長期停止前後のスケール断面粒観察結果は以下のとおりである。

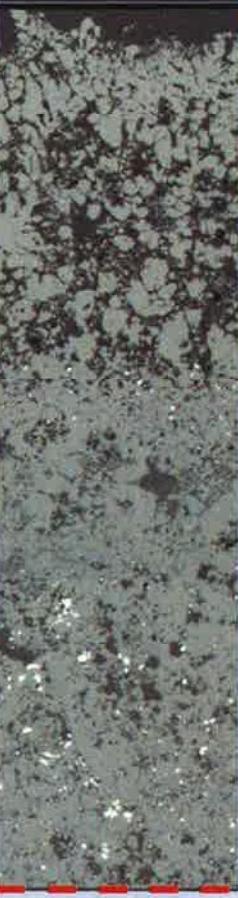
<p>空隙率5%以下の 稠密層の範囲</p> <p>約0.2～ 0.3mm</p> <p>伝熱管 界面</p>

<p>約0.68mm</p> <p>伝熱管 界面</p>
性状	稠密層が主体	粗密層が主体
厚さ	約0.2～0.3mm	約0.68mm
伝熱管を きず付ける 可能性	あり	なし
運転時間	22.2万時間

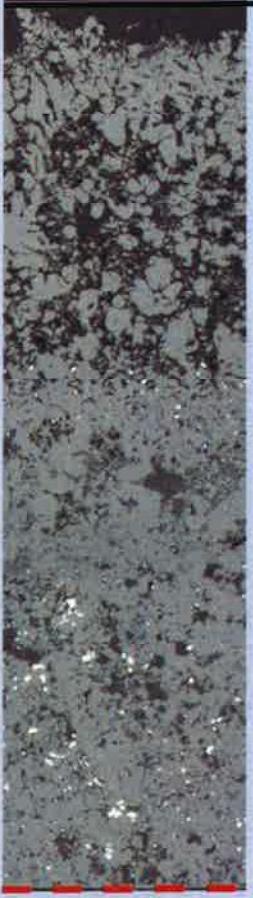
<p>空隙率 5 %以下の 稠密層の範囲</p> <p>約0.3mm</p> <p>伝熱管 界面</p>

<p>約0.68mm</p> <p>伝熱管 界面</p>
性状	稠密層が主体	粗密層が主体
厚さ	約0.3mm	約0.68mm
伝熱管を きず付け る可能性	あり	なし
運転時間	22.2万時間

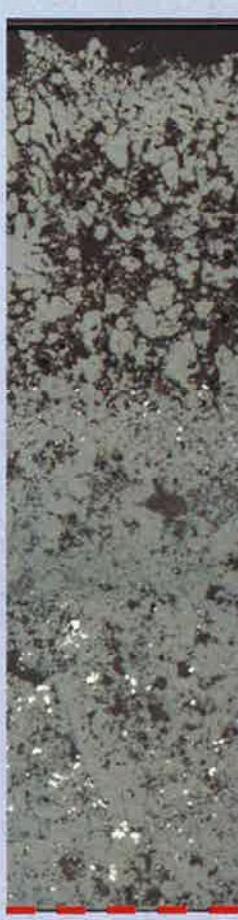
<p>約0.3mm</p> <p>伝熱管 界面</p>

<p>約0.68mm</p> <p>伝熱管 界面</p>
性状	稠密層が主体	粗密層が主体
厚さ	約0.3mm	約0.68mm
伝熱管を きず付け る可能性	あり	なし
運転時間	22.2万時間

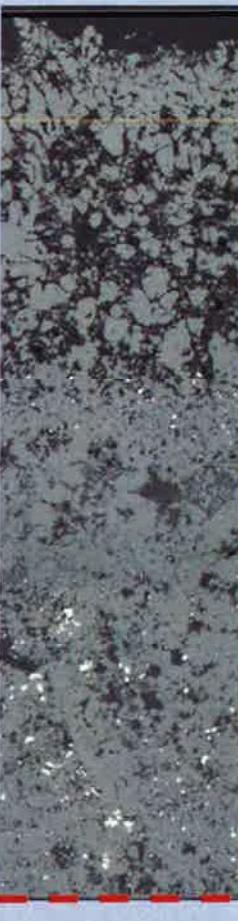
<p>空隙率 5 %以下の 稠密層の範囲</p> <p>約0.3mm</p> <p>伝熱管 界面</p>

<p>約0.68mm</p> <p>伝熱管 界面</p>
性状	稠密層が主体	粗密層が主体
厚さ	約0.3mm	約0.68mm
伝熱管を きず付け る可能性	あり	なし
運転時間	22.2万時間

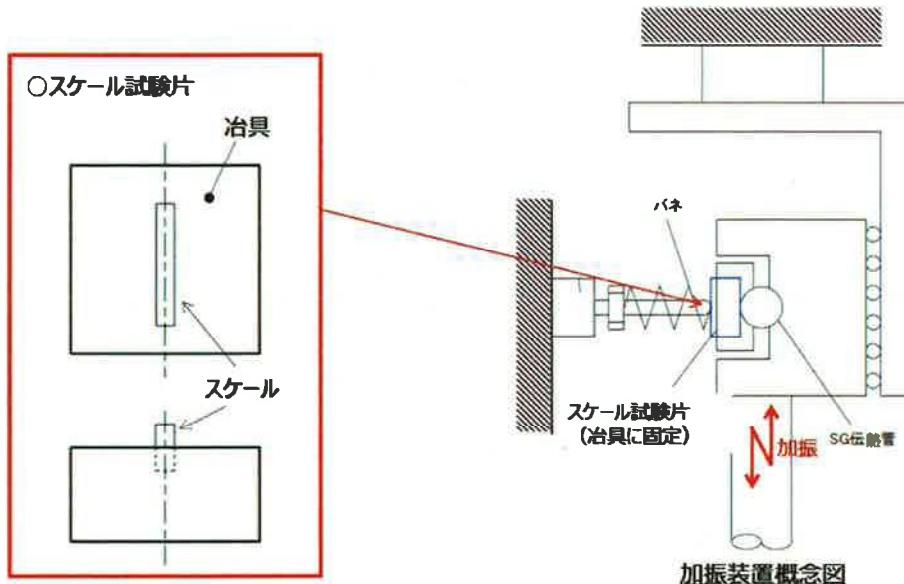
図1 加振装置概念図

加振装置（図1参照）により、伝熱管をスケールに接触させた状態で加振し、スケールの摺動による伝熱管の減肉発生状況を確認する。

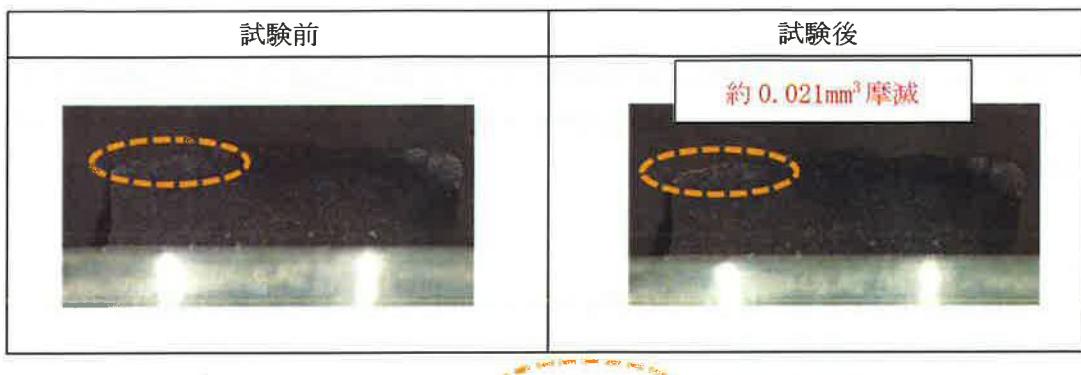
図1 摩耗試験前後のスケール試験片外観（高浜4号機回収スケールの一例）

高浜3号機第24回定期検査時に実施した摩耗試験方法と同様の方法で伝熱管とスケールの摩耗試験を実施し、試験後の伝熱管の減肉量とスケールの摩減量を測定した後、体積比をとて結果を整理した。スケール及び伝熱管の試験前後の外観を図1及び2に示す。

: 伝熱管との接触部（摩減部）

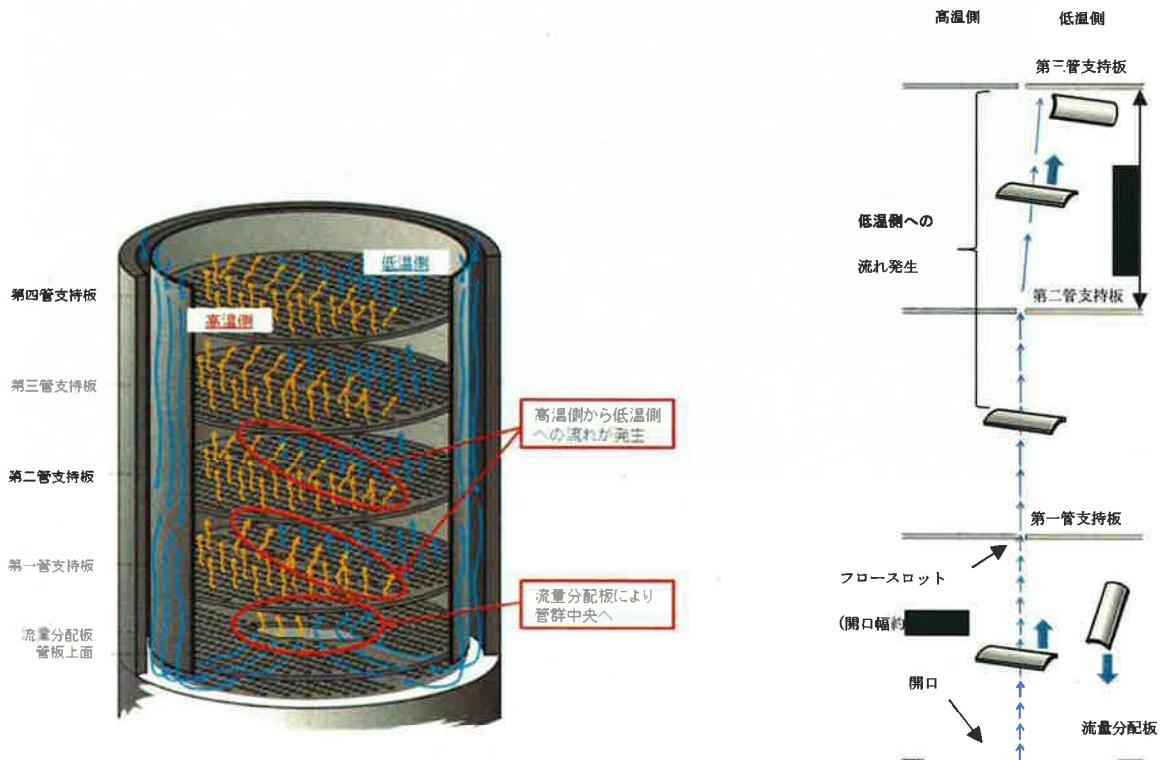
図1 SG 2次側下部の器内流況およびスケール挙動

図1に SG 2次側下部の器内流況および想定されるスケールの挙動を示す。

運転中の SG 2次側器内の流況下では、流体抗力がスケールの落下力を上回ることから、管板直上で発生したスケールの場合、管群内の上昇流に乗って流量分配板および各管支持板フロースロット部を通過し、減肉箇所へ到達したことが考えられる。第一管支持板より上方では、管群の高温側と低温側の圧力損失差から、高温側から低温側への水平方向流があることから、第一管支持板および第二管支持板フロースロット部を通過したもののが第三管支持板の低温側下面に至ったものと推定される。

流れ方向は、管支持板間の平均的な水平方向流速と上昇方向流速を合成して図示した。

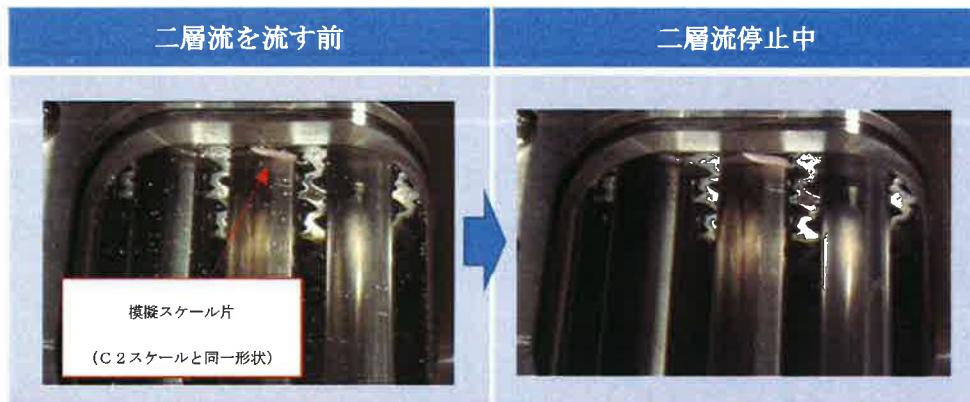
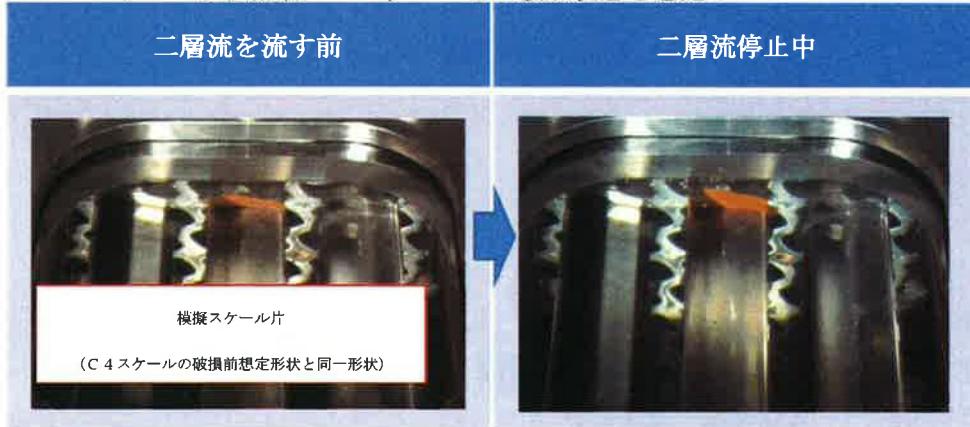
図2 水空気試験結果

試験装置内の水一空気二相流中で、模擬スケール片はいずれも管支持板下面で推定した接触状態が維持されたことから、スケール片は凹面・凸面のいずれであっても管支持板下面で保持されうることを確認した（図2参照）。

&lt; C 2 スケールと伝熱管 X 5 5, Y 8との接触状態を想定&gt;

&lt; C 4 スケールと伝熱管 X 5 5, Y 3との接触状態を想定&gt;

以上の結果から、今回の原因と考えられるスケールは、S G器内で伝熱管から剥離後に管群内の上昇流および高温側から低温側への水平方向流に乗って第三管支持板低温側下面に到達し、伝熱管との接触状態が実機二相流中においても維持された可能性があるものと推定した。
