# SGブローダウン系統点検結果 (1/15)

## 付着物分析結果（1/4）

## C-SG回収スケールに関する分析結果（1/9）

## スケール剥離による減肉信号への影響

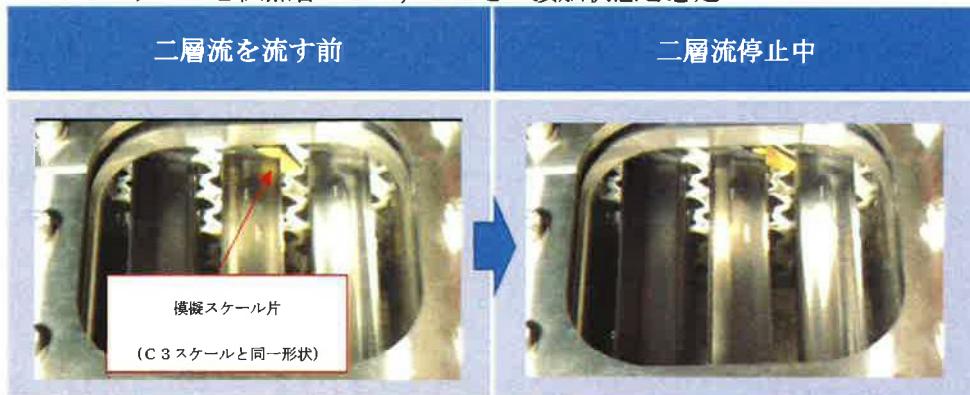
図2 水空気試験結果

試験装置内の水一空気二相流中で、模擬スケール片はいずれも管支持板下面で推定した接触状態が維持されたことから、スケール片は凹面・凸面のいずれであっても管支持板下面で保持されうることを確認した（図2参照）。

&lt; C 3 スケールと伝熱管 X 2 1, Y 8との接触状態を想定&gt;

以上の結果から、今回の原因と考えられるスケールは、S G器内で伝熱管から剥離後に管群内の上昇流および高温側から低温側への水平方向流に乗って第三管支持板低温側下面に到達し、伝熱管との接触状態が実機二相流中においても維持された可能性があるものと推定した。

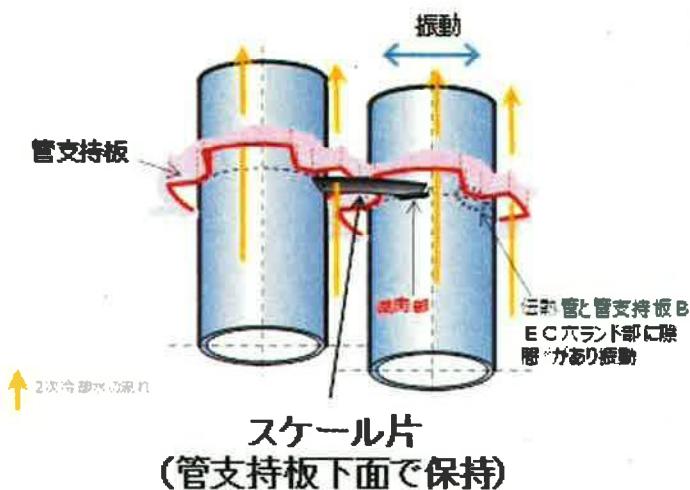
図2 スケール片の接触状態の想定(伝熱管振動ケース)

本ケースでは、スケールが流体力によって管支持板下面で保持され、接触する伝熱管のランダム振動<sup>\*3</sup>により伝熱管自身に減肉が発生したことを想定する。本想定下では、管支持板部の伝熱管の振幅は、伝熱管と管支持板B E C穴ランド部<sup>\*4</sup>の隙間の範囲に制限される(図2参照)。

\*3 蒸気と水が伝熱管に衝突する力と、伝熱管の周りに生じる乱流の力で伝熱管が振動する現象

\*4 管支持板に加工されている四ツ葉型管穴のうち凸面部

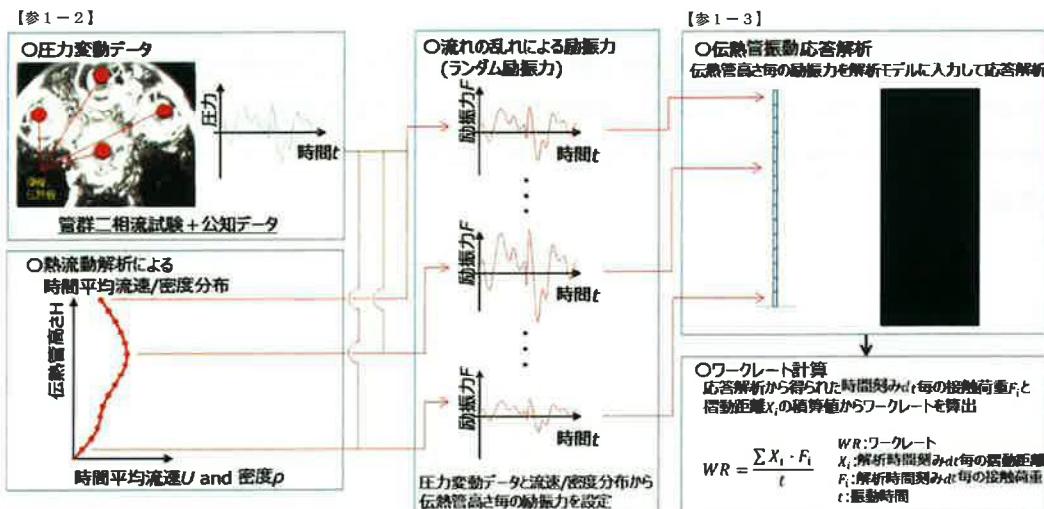
図4 ワークレート算出の流れ（伝熱管振動ケース）

- ・伝熱管は蒸気一水二相流の流れの乱れ（平均流速に対する変動）により振動し、スケールとの接触部が減肉すると想定する。
- ・流れの乱れによる励振力（ランダム励振力）は、熱流動解析で得られた時間平均流速・密度分布と、試験で得られた圧力変動データから設定する。
- ・伝熱管の直管部全長をモデル化し、ランダム励振力による振動応答解析を実施することで、ワークレートを算出する。

- ・熱流動解析にて当該伝熱管の直管部全長の流速・密度分布を算出する。
- ・熱流動解析より得られた流速・密度分布及び既知の圧力変動データ（管群二相流試験等）から、振動応答解析（参1-3. 項参照）の入力条件となる励振力を算出する。

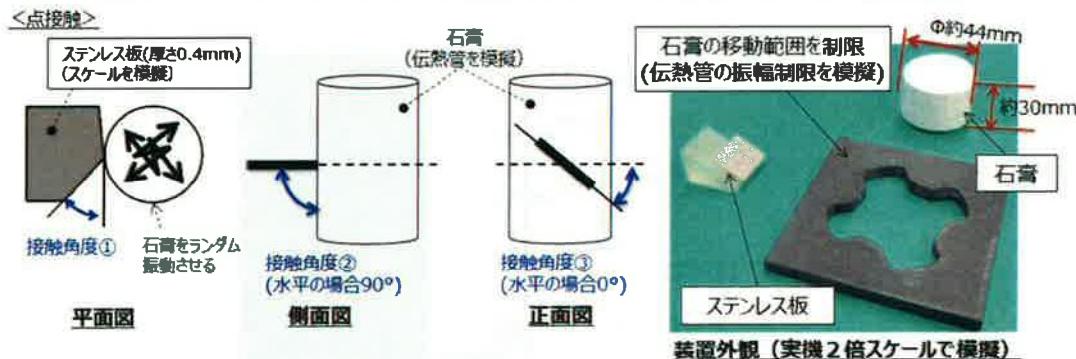
図1-1 試験装置概要図（Aスケールの場合）

- (1) スケール接触状態で伝熱管振動により発生する減肉形状を確認するため、減肉試験を次の通り実施した。
- ・円柱形状の石膏で伝熱管を模擬し、スケールを模擬したステンレス片との振動接触により減肉を発生させる。
  - ・石膏の減肉形状は試験後の破面観察で確認を行う。  
なお、形状把握のため、実機2倍のスケールモデルとする。
  - ・ステンレス片の厚みについても、A、C2、C3、C4スケールの2倍のスケールモデルとし、Aスケールについては0.4mm、C2～4スケールは0.6mmと設定する。
  - ・円柱とステンレス片の接触角度については、接線方向を接触角度①、軸方向を接触角度②、接線方向の傾きを接触角度③とし、添付資料－16、18で推定した接触状態を基に設定した。
  - ・試験条件一覧を表1-1、試験装置概要を図1-1、図1-2に示す。

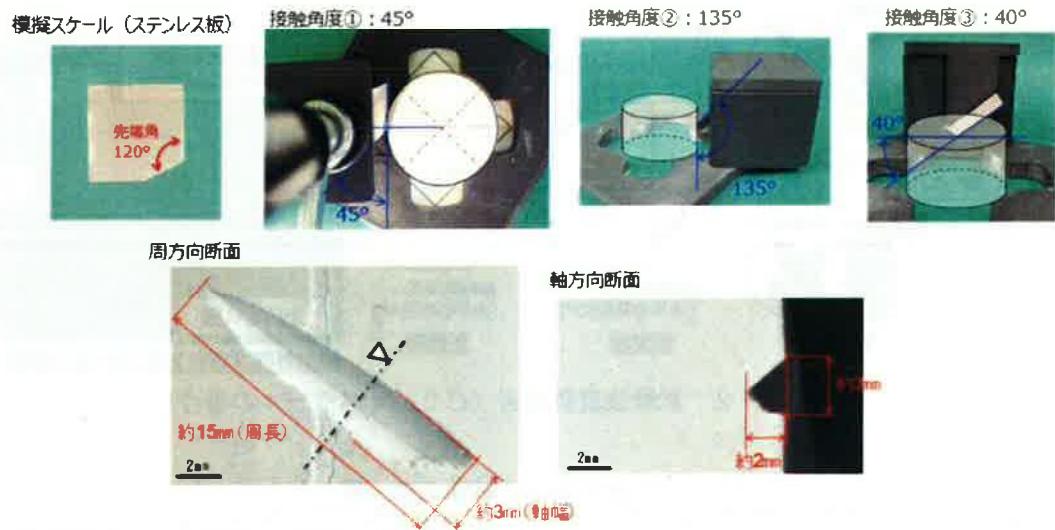
図 1－3 減肉試験で取得した減肉形状 (A-SG (X 5 1, Y 4))  
(Aスケール)

減肉試験によって得られた、A-SG (X 5 1, Y 4) 並びにC-SG (X 5 5, Y 8, X 2 1, Y 8、およびX 5 5, Y 3) の各減肉形状をそれぞれ図1-3、図1-4、および図1-5に示す。

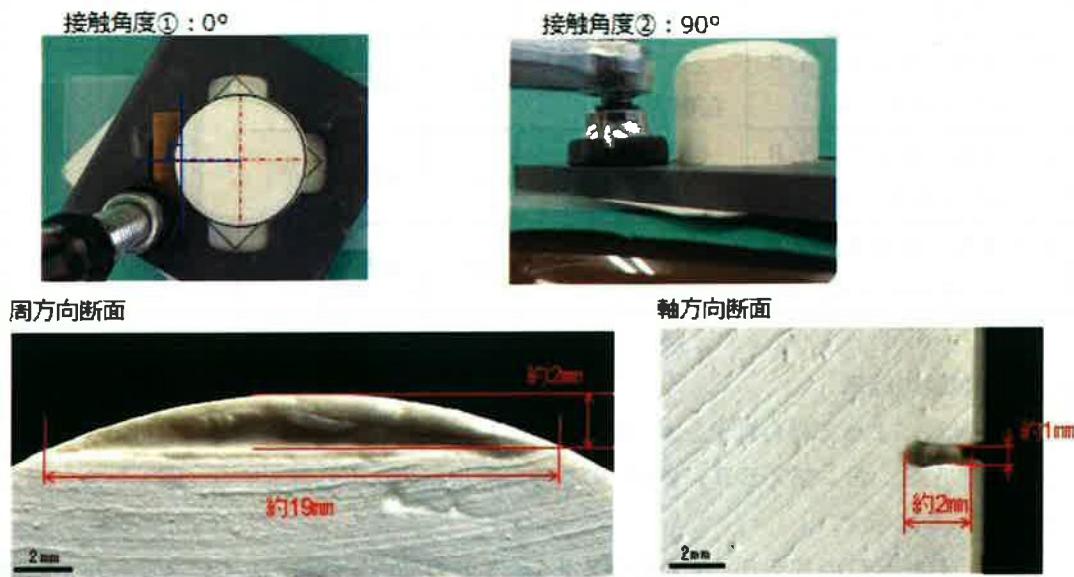
図 1－4 減肉試験で取得した減肉形状 (C-SG (X 5 5, Y 8、X 2 1, Y 8))  
(C 2、C 3スケール)

なお、C-SGのX 5 5, Y 8 及びX 2 1, Y 8の減肉形状は、ともにスケールが線接触したことに伴う蒲鉾形であることから、図1-4にまとめて示す。また、それぞれ取得した減肉形状の寸法を実機相當に補正し整理した結果を表1-2に示す。

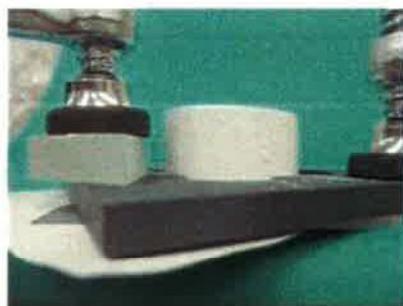
接触角度② : 90°

軸方向断面

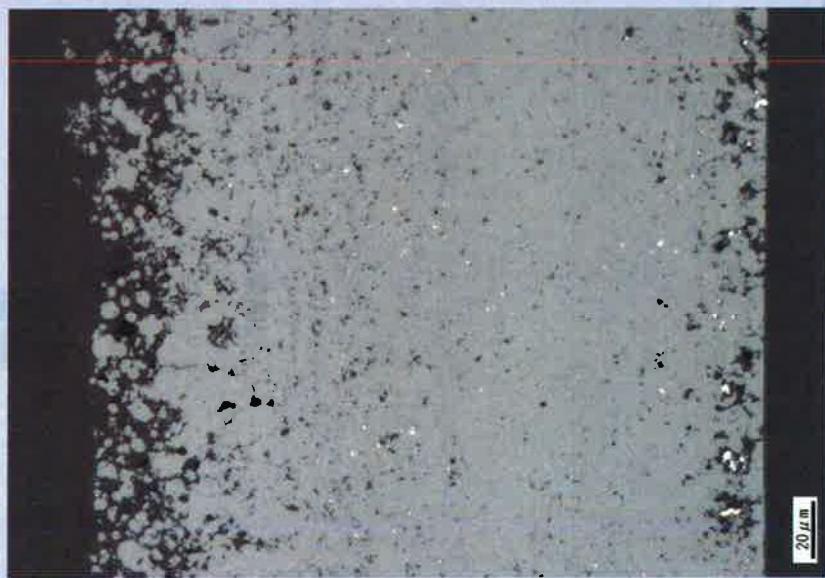
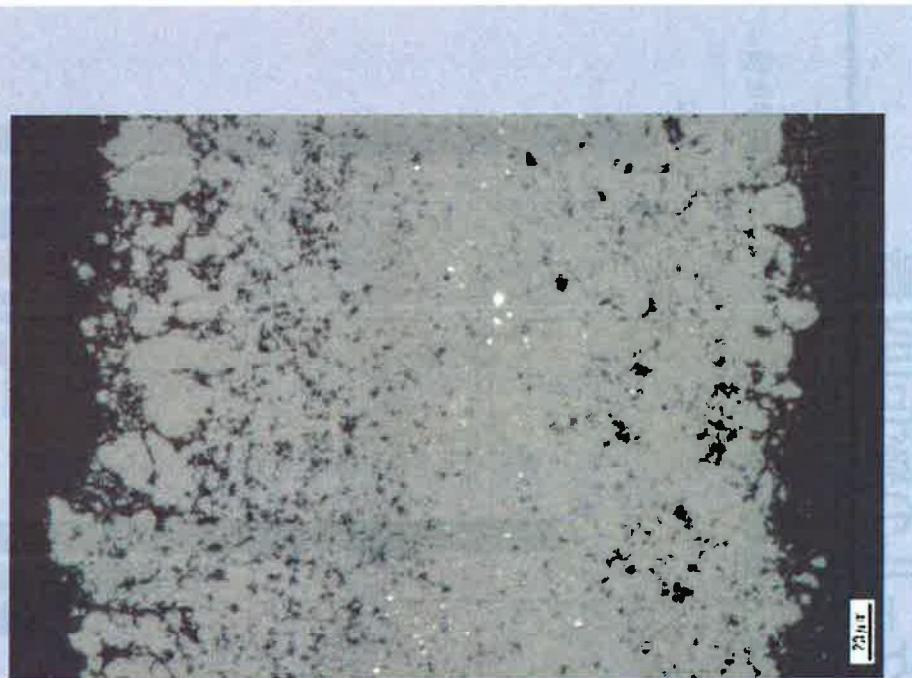
高浜 3号機 スケールの例

高浜発電所 3号機と高浜発電所 4号機の第二管支持板上面から回収したスケールの断面ミクロ観察を行った結果、両者の性状は同等であり、稠密層が主体であることを確認した。

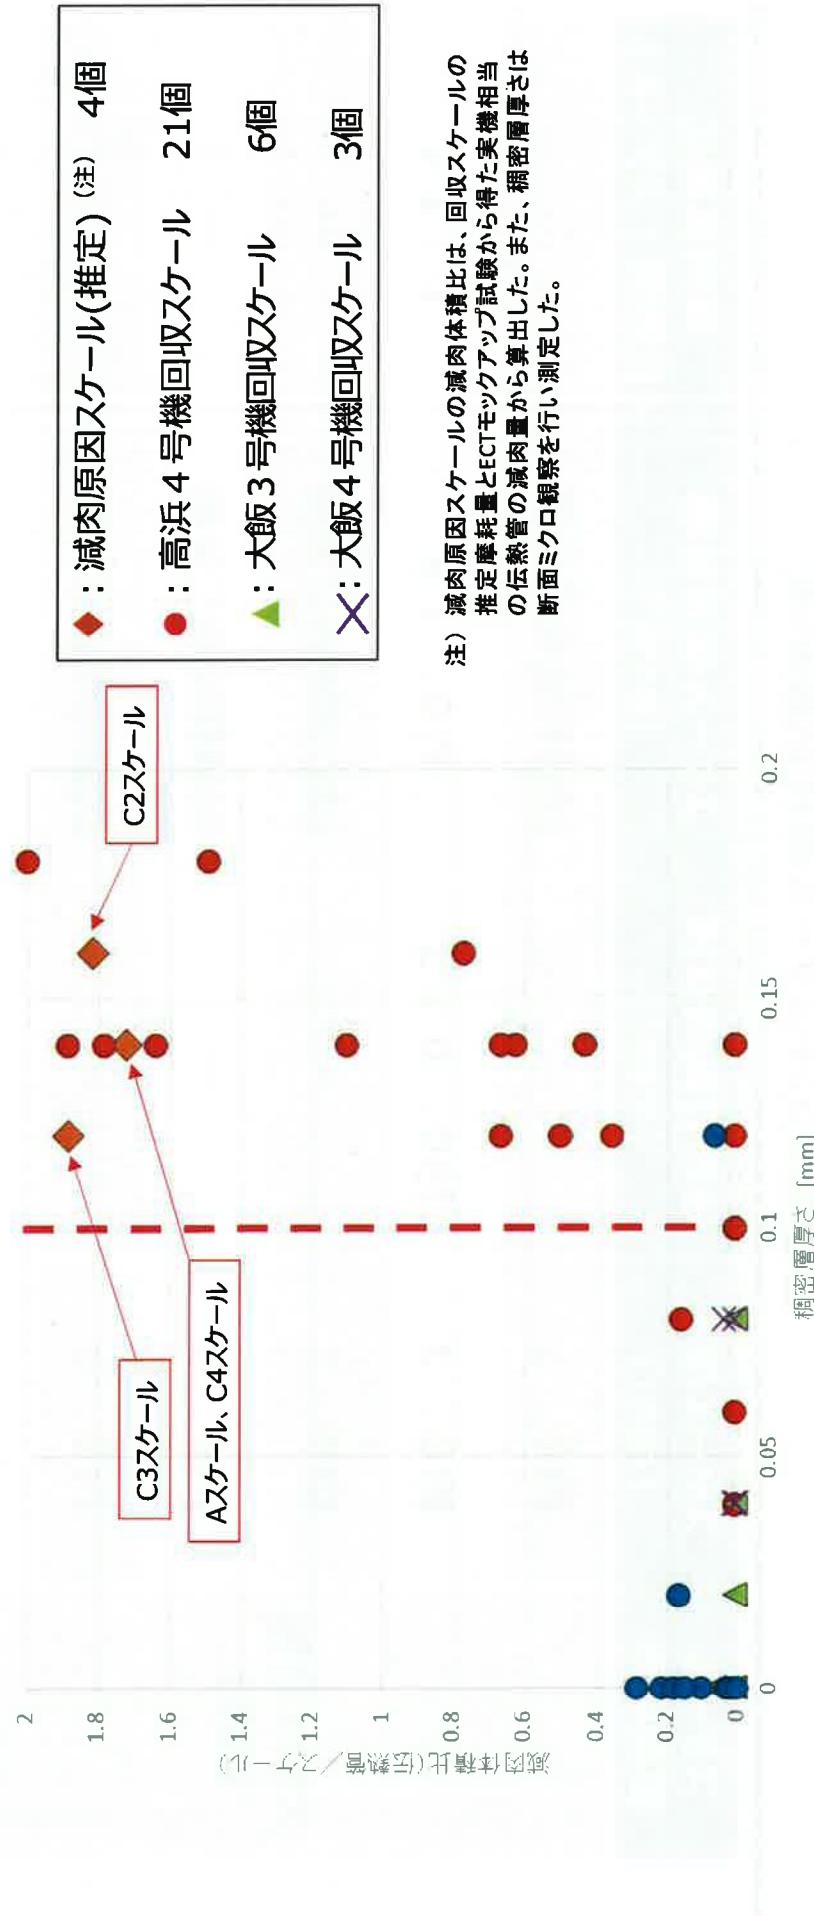
稠密層厚さと摩耗体積比の関係

- 摩耗に寄与していると考えられる稠密層厚さと減肉体積比の相関を確認した。
- 空隙率の大きい多孔質化層は、摩耗能力に影響しないとし、「厚さ」としてカウントする稠密層を空隙率5%以下とする。

注) 減肉原因スケールの減肉体積比は、回収スケールの推定摩耗量とECTモックアップ試験から得た実機相当の伝熱管の減肉量から算出した。また、稠密層厚さは断面ミクロ観察を行い測定した。

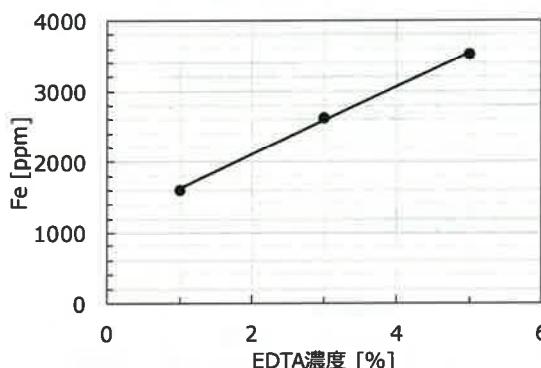
図3 薬品濃度と鉄溶解量の関係 (80°C, 24hr)

図3の通り、薬品濃度に比例して鉄の溶解量は増加することから、スケール脆弱化の観点では濃度が高くなるほどよい。一方、図4の通り、薬品濃度に比例してSG器内構造物の主な構成材料である炭素鋼の腐食量も増加する。

EDTA濃度10%以下では炭素鋼の腐食量は $100\mu\text{m}$ 未満と十分小さいが、SG器内構造物への腐食影響を最小限に抑える観点で、薬品濃度については国内実績で最大の3%以下とし、浸漬試験においては、2%及び3%を適用する。

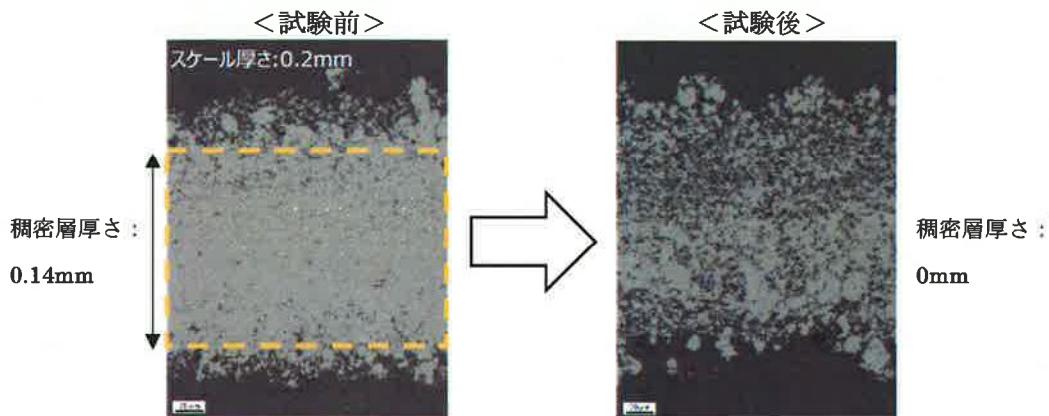
図5 ケース1の断面ミクロ観察による稠密層厚さの比較

以上を踏まえ、浸漬試験を実施した結果は表2の通りであり、いずれのケースにおいても、稠密層厚さは有意な減肉を発生させうる0.1mmを十分下回るとともに、摩耗試験ではいずれも試験中に欠損したため、十分なスケール脆弱化効果が得られたことが確認された。

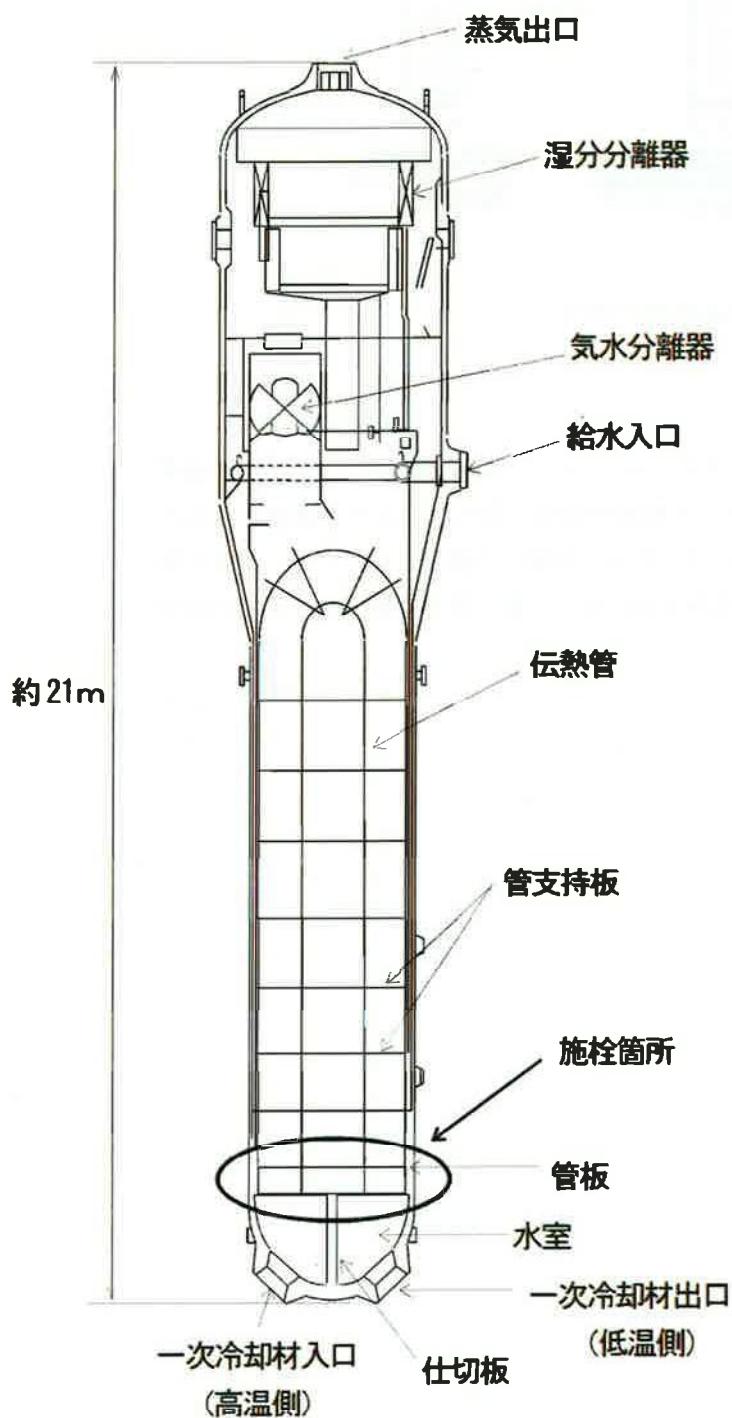
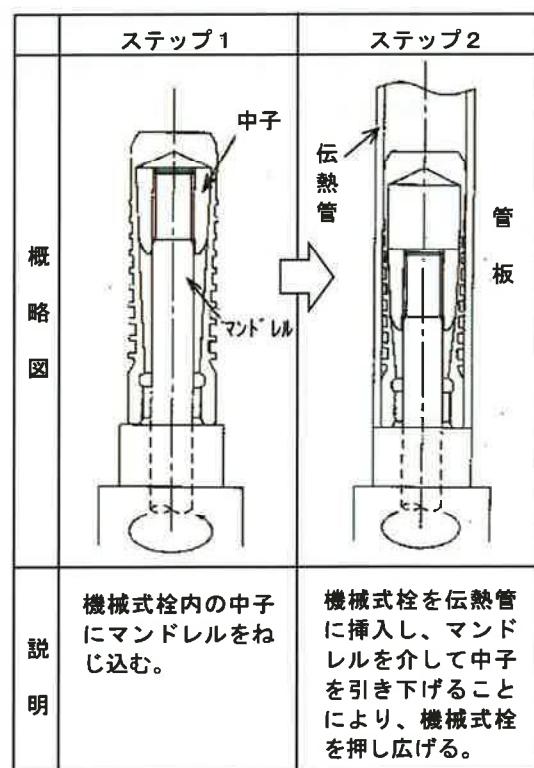
## SG 伝熱管信号指示箇所補修概要図

機械式栓の取付要領

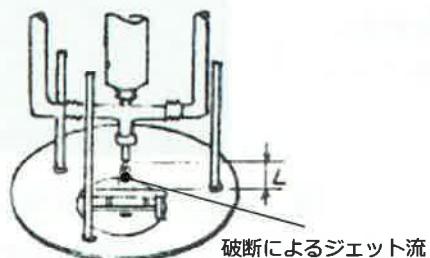
実験: 破断時のジェット反力を取得

その検討において根拠とされた実験は「蒸気発生器信頼性実証試験」(昭和50~55年度:発電用熱機関協会)によるものであり、その中では、次の実験および解析により、伝熱管が破断しジェット反力によって隣接管へ衝突しても、隣接管に発生する応力は許容値以下であるため、有意な影響がないことを確認している。
