2021年1月29日  
関西電力株式会社

## 放射能濃度確認対象物の汚染状況の調査結果 Rev.1

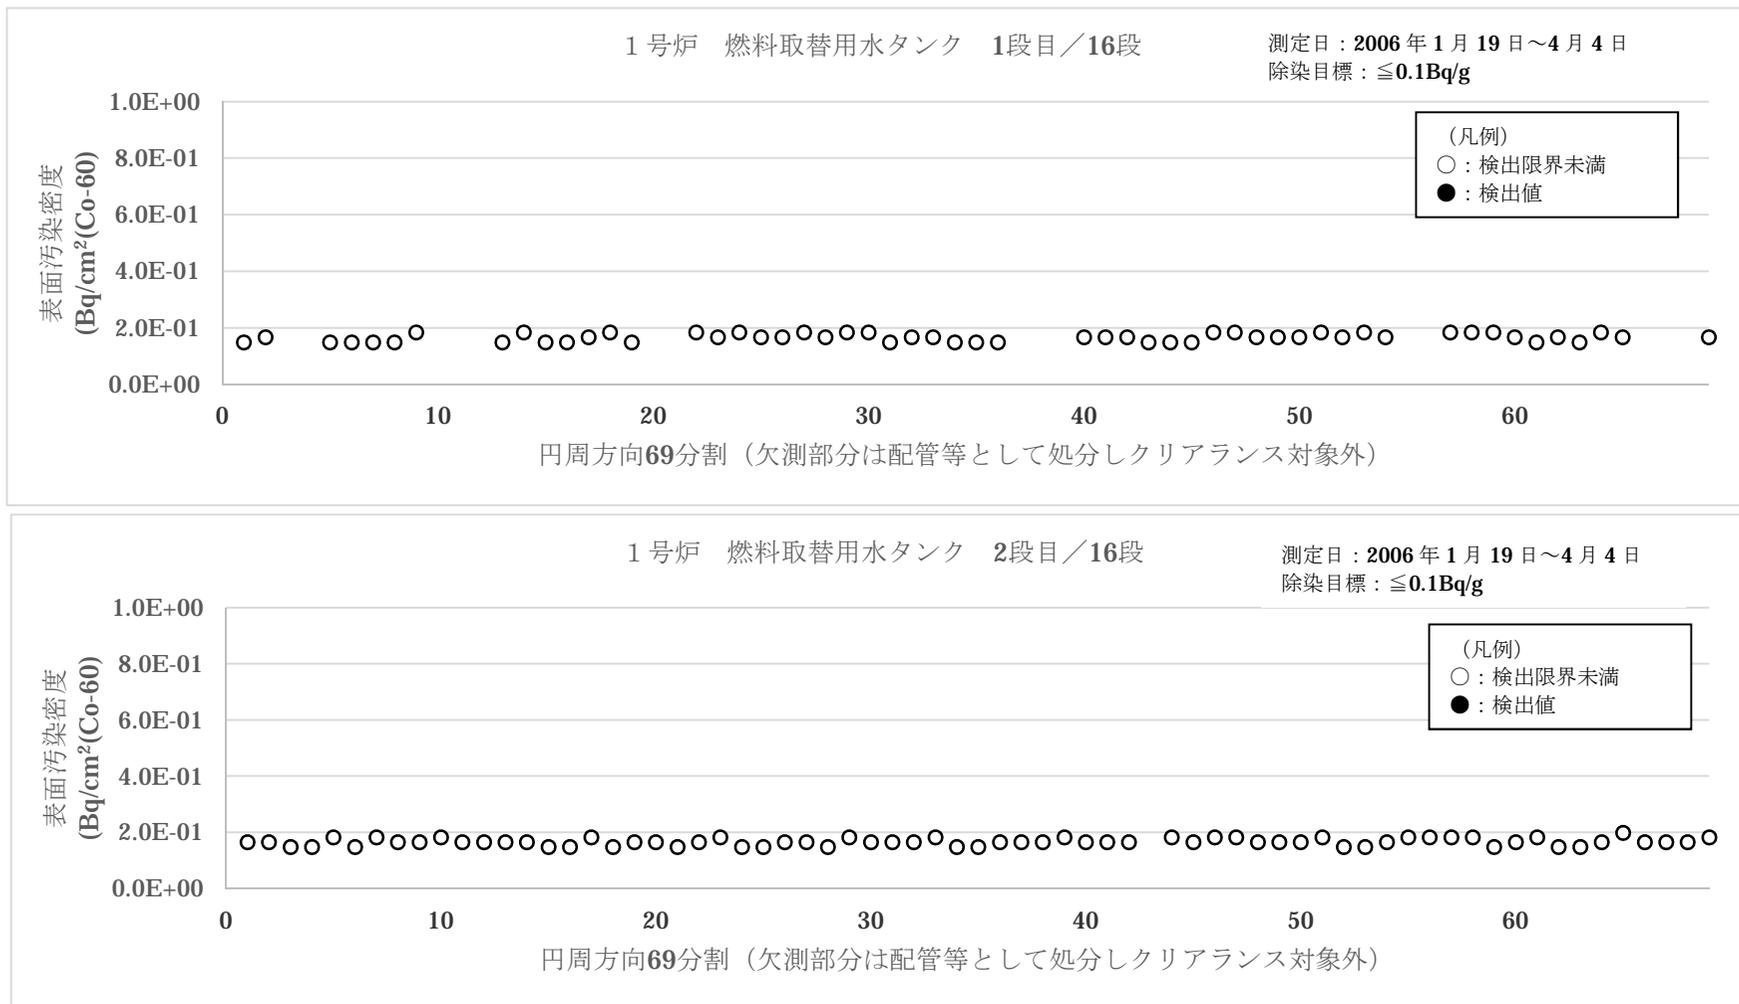
図3 大飯1号炉 燃料取替用水タンク表面汚染密度測定結果 (1/8)

燃料取替用水タンクの解体・除染後に胴板の表面汚染密度の測定を行った。表面汚染密度の測定は、タンク水が接液する胴板を高さ方向に **16** 分割、円周方向に **69** 分割（大飯 2 号炉は高さ方向に **15** 分割、円周方向に **69** 分割）し、切断単位毎に測定を行った。大飯 1 号炉の測定結果を図 **3** に、大飯 2 号炉の測定結果を図 **4** に示す。図 **3** 及び図 **4** に示す通り、表面汚染密度の測定値は、胴板全体で同程度であり、部位毎に表面汚染密度の偏在は無かった。燃料取替用水タンク胴板の表面汚染密度の測定方法を下記に示す。

- ・測定日：2005 年 7 月 12 日～10 月 11 日（大飯 2 号炉）  
2006 年 1 月 19 日～4 月 4 日（大飯 1 号炉）
- ・測定機器：GM 汚染サーベイメータ
- ・時定数：30 秒
- ・測定時間：90 秒
