泊発電所3号炉

地盤(敷地の地質・地質構造)に関するコメント回答

令和3年1月20日
北海道電力株式会社

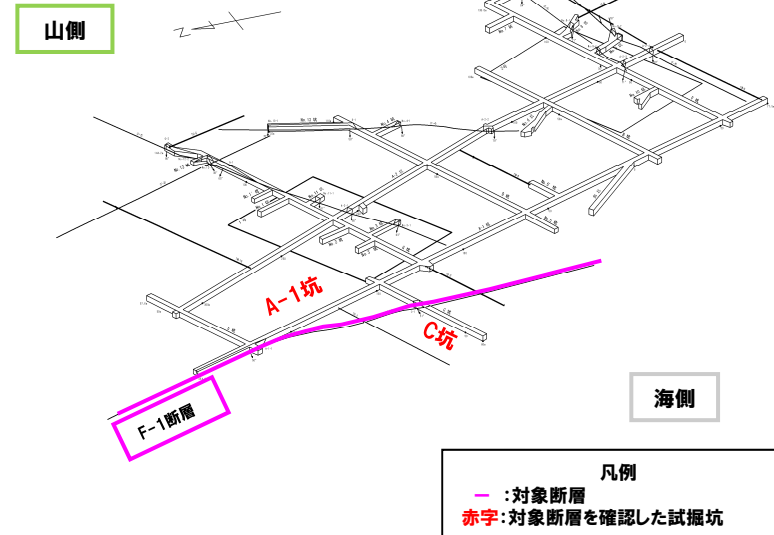
F-1断層の確認位置 (断層位置はEL.2.8mで記載)

- 断層の種類:高角逆断層
- 走向・傾斜:N8° E~20° W/43° ~54° W
- 断層の性状:粘土混じり角礫, 角礫混じり粘土

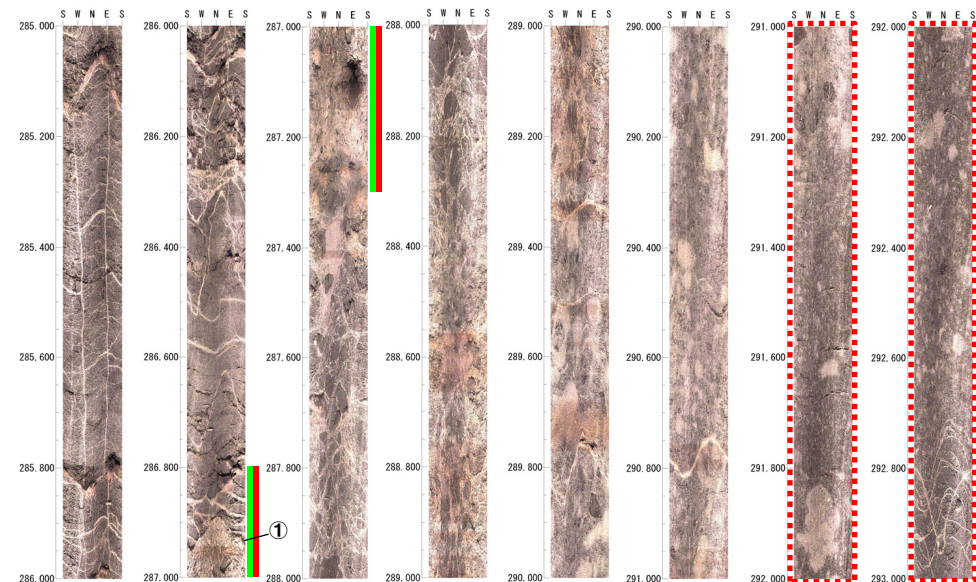
ボアホールテレビ画像  
(3J-4孔 深度285.0~293.0m)

①:N82°W/38°S

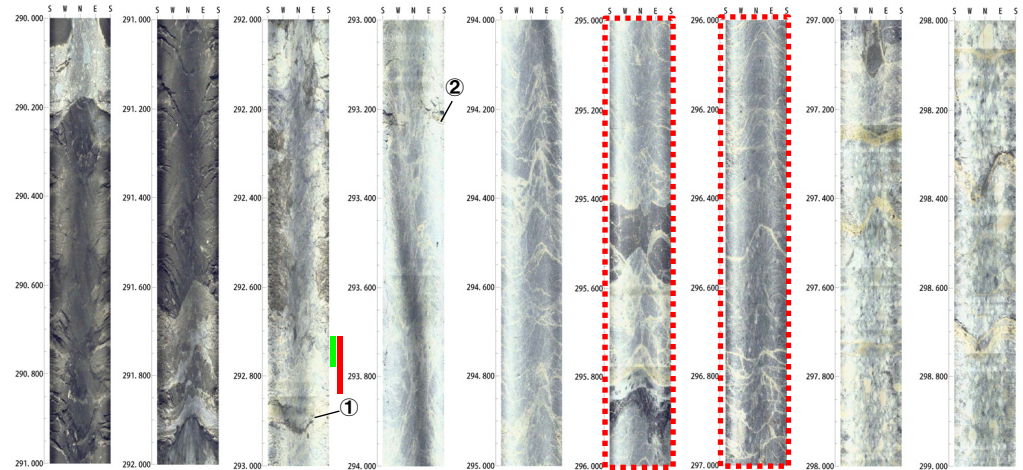
ボアホールテレビ画像  
(3-2孔 深度290.0~299.0m)

- ①:N79° W/38° E
- ②:N39° W/26° W
