## (1)地層区分及びユニット区分

## ②-2 Ts2ユニット 堆積相観察-Ts2ユニットはぎとり転写試料①(1/2) -

②-3 南側壁面との連続性 (1/8)

## ③各種観察・分析・測定結果(1/3)

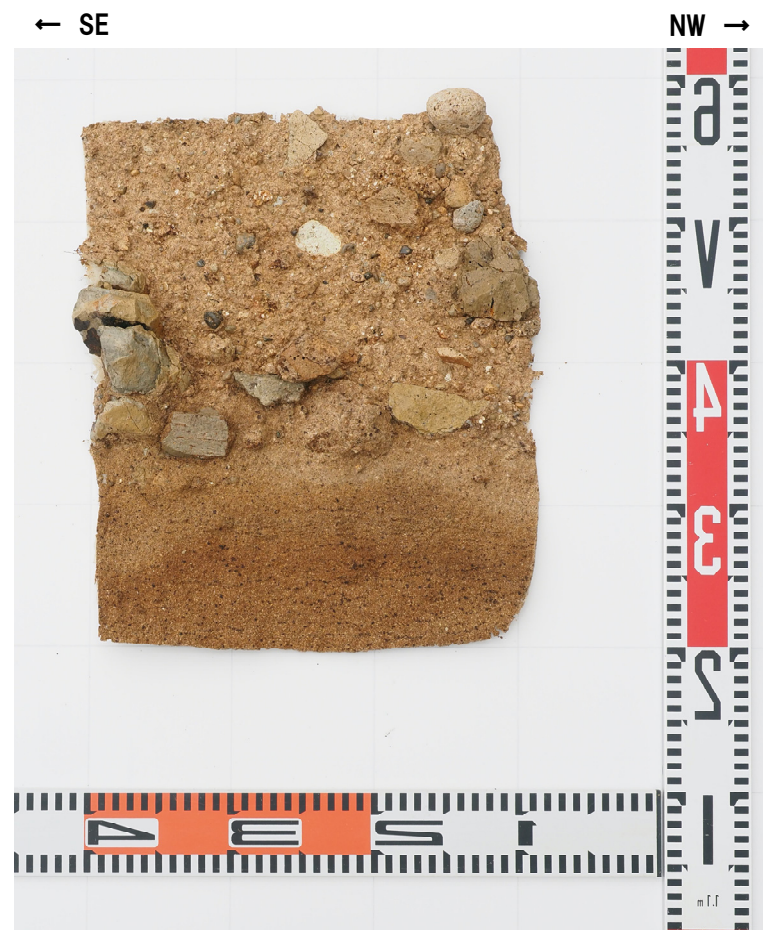
- M1ユニットは、明褐灰色を呈する砂で、細粒～中粒砂からなり、淘汰がやや良い。
- Ts2ユニットは、淡褐灰色を呈する礫質シルト混じり砂で、基底面は下位のM1ユニットを侵食している。
- Ts2ユニットの基質は、淘汰が悪いシルト混じり細粒砂であり、旧海食崖を形成する基盤岩である火山礫凝灰岩由来の亜角礫(約30mm以下)及び砂質凝灰岩由来の亜角礫(約30～50mm主体)が認められる。また、珪質岩等の基盤岩由来ではない亜円礫をわずかに含む。
- なお、Ts2ユニット基底部の層相は、シルト混じり砂である。

拡大写真①(左右反転)(解釈線なし)

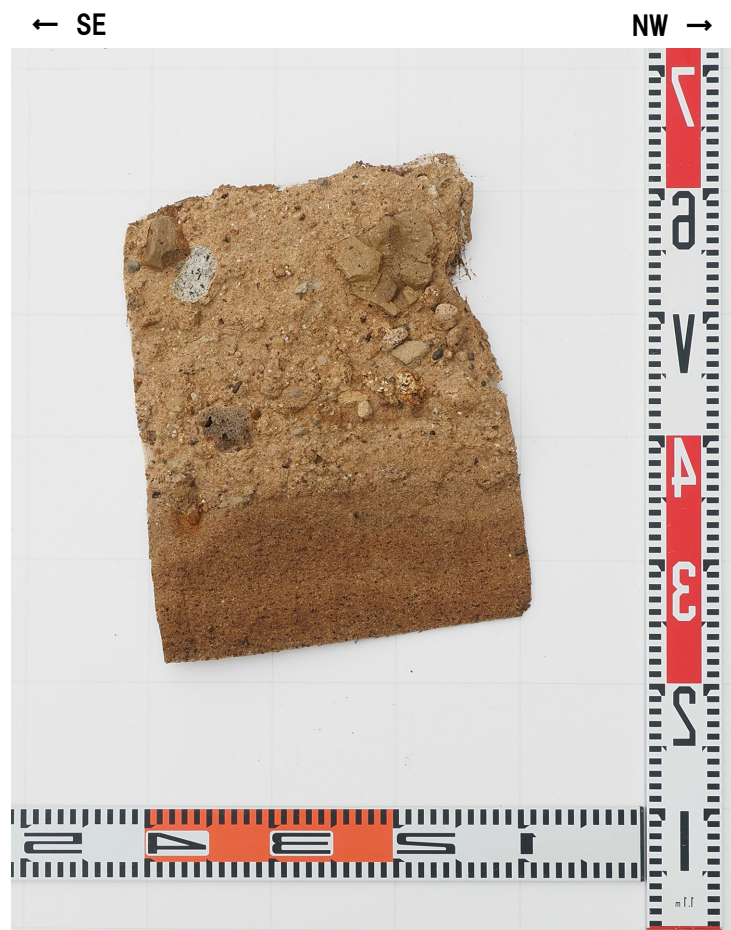
- M1ユニットは、褐灰色を呈する砂で、細粒～中粒砂からなり、淘汰がやや良い。
- Ts2ユニットは、淡褐灰色を呈する礫質シルト混じり砂で、基底面は下位のM1ユニットを侵食している。
- Ts2ユニットの基質は、淘汰が悪いシルト混じり細粒～中粒砂であり、旧海食崖を形成する基盤岩である火山礫凝灰岩由来の亜角礫(約10mm以下主体)及び砂質凝灰岩由来の亜角礫(約50mm以下主体)が認められる。また、珪質岩等の基盤岩由来ではない亜円礫をわずかに含む。

はぎとり転写試料写真(左右反転)(解釈線なし)

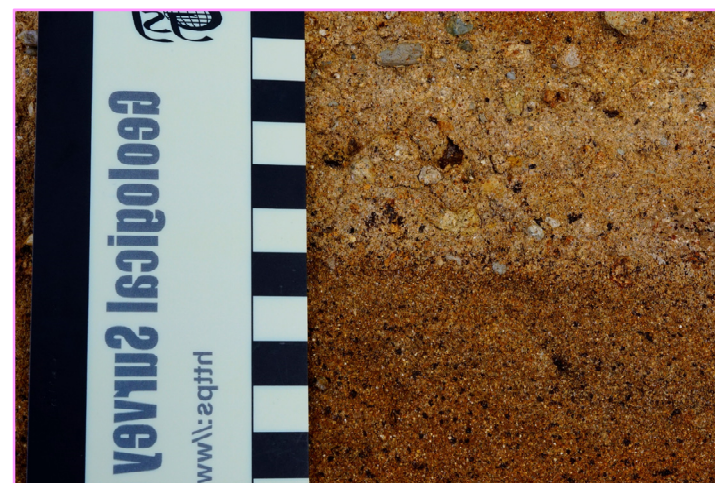
拡大写真②(左右反転)(解釈線なし)

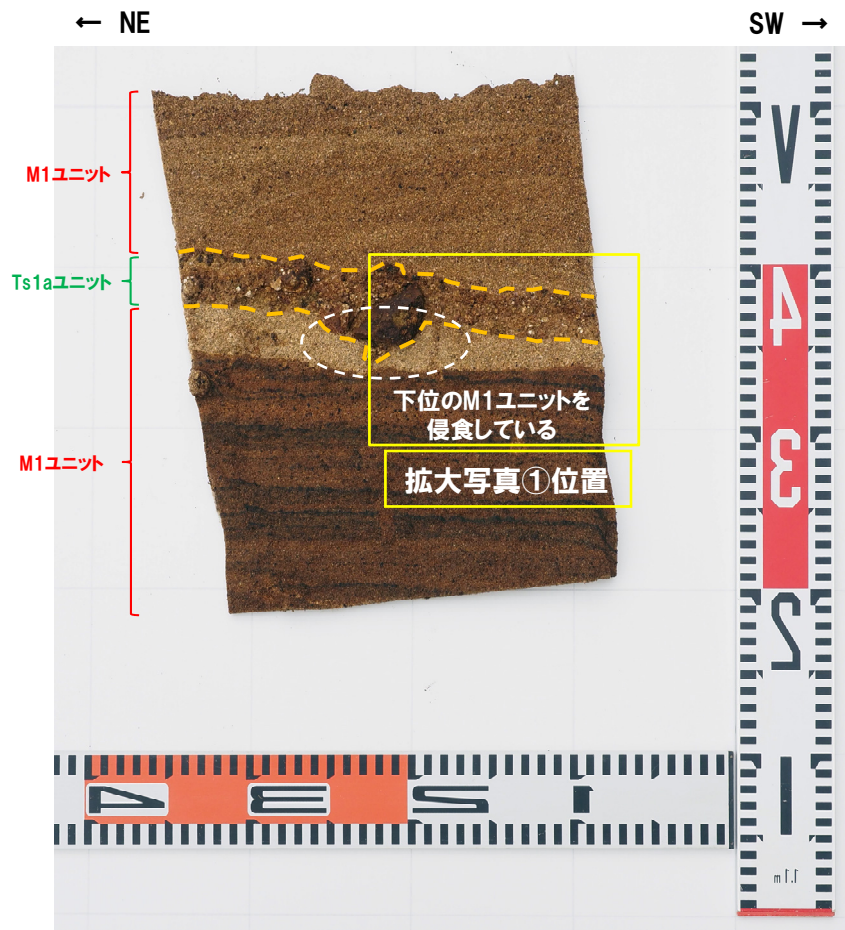
はぎとり転写試料写真(左右反転)(解釈線あり)

- M1ユニットは、明褐灰～暗褐灰色を呈する砂で、中粒砂からなり、淘汰が良い。平行葉理が発達する。
- Ts1aユニットは、淡褐灰色を呈する礫質砂で、下位のM1ユニットを侵食している。旧海食崖を形成する基盤岩である火山礫凝灰岩由来の角礫(約10mm以下主体)が認められる。

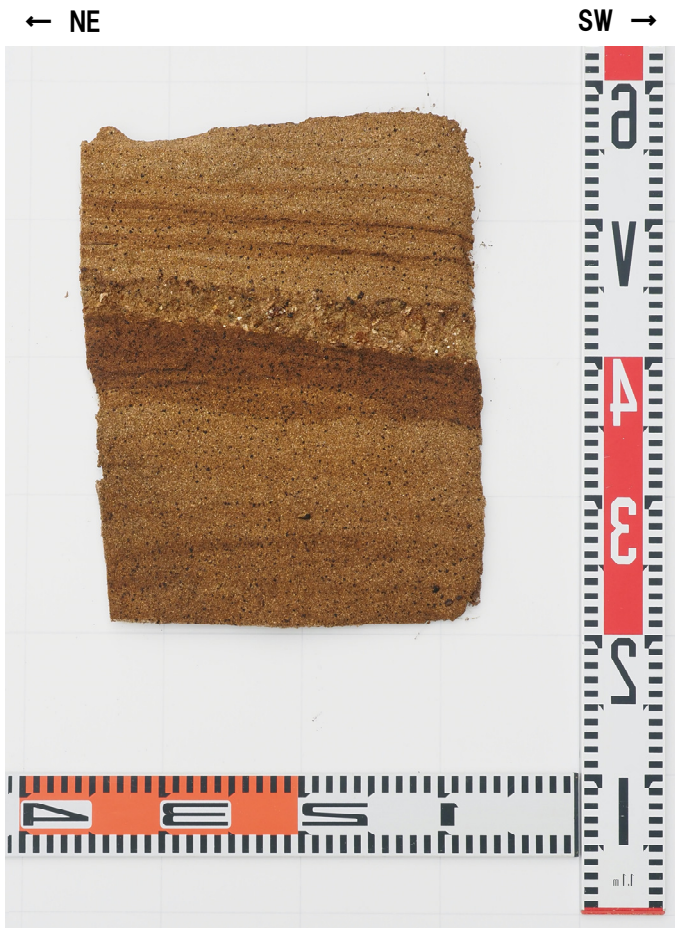
- M1ユニットは、明褐灰～褐灰色を呈する砂で、細粒～中粒砂からなり、淘汰が良い。平行葉理が発達する。
- Ts1bユニットは、淡褐灰色を呈する礫質砂で、下位のM1ユニットを侵食している。旧海食崖を形成する基盤岩である火山礫凝灰岩由来の角礫(約10mm以下主体)が認められる。

はぎとり転写試料写真(左右反転)(解釈線なし)

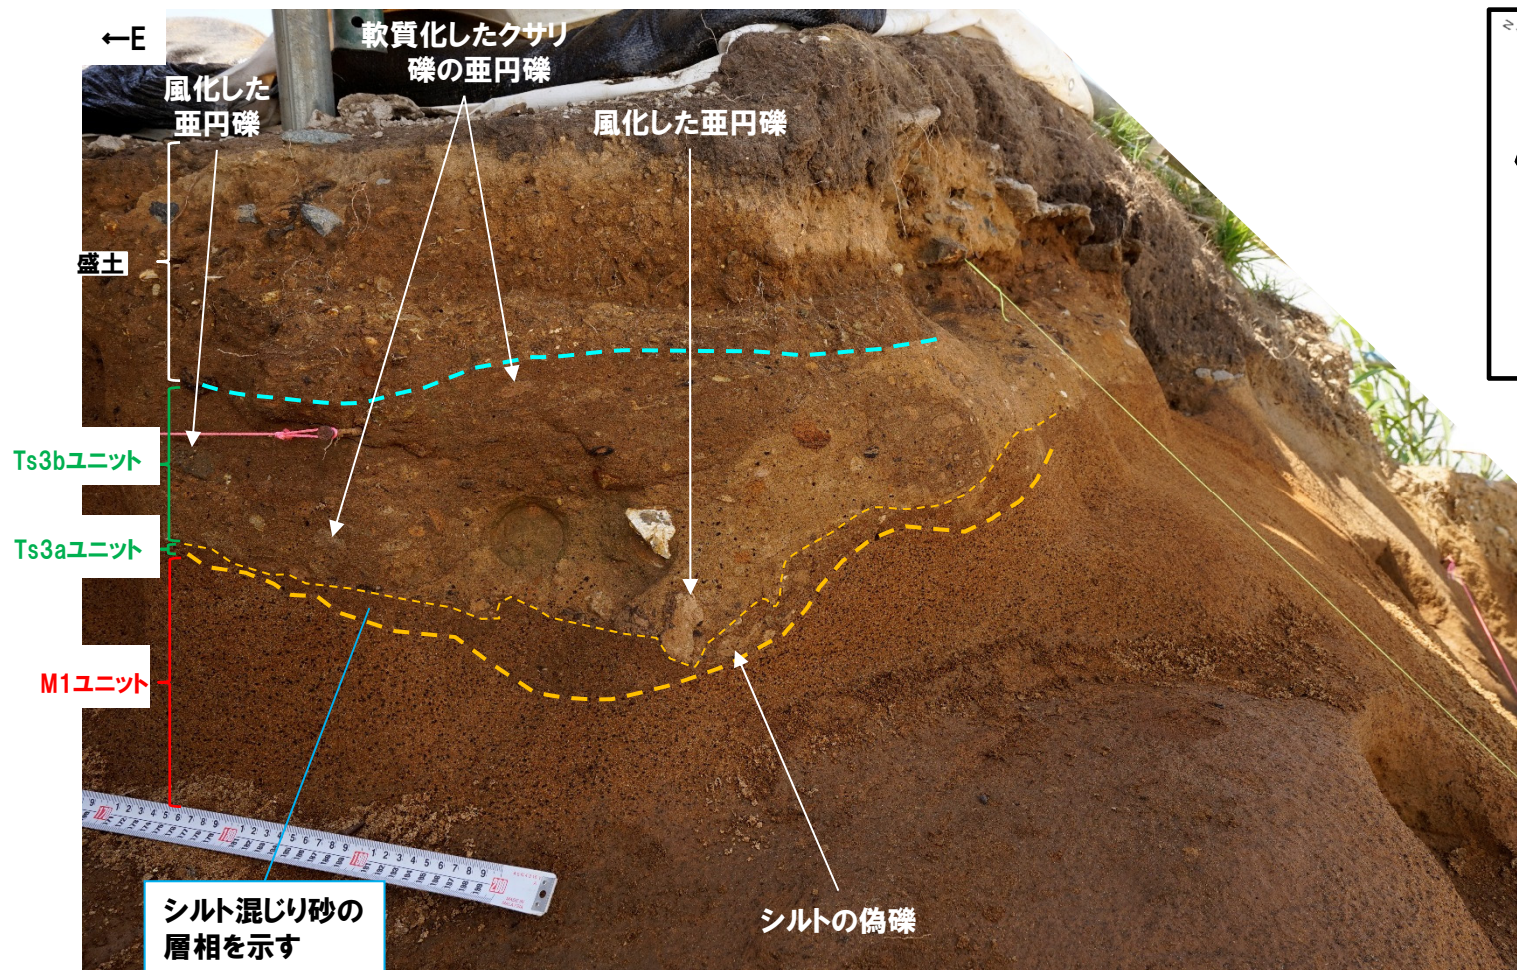
露頭写真②(南側壁面及び側溝設置跡(海側壁面)の接合部を望む(解釈線あり))

- 南側壁面の背後法面天端付近において認められるTs3aユニットは、側溝設置跡(海側壁面)及び南側壁面の接合部付近において、シルト混じり砂で、シルトの偽礫が認められる。
- また、Ts3aユニットは、下位のM1ユニットと明瞭に異なる層相を示すことから、M1ユニットと区別され、また、基底面(下位のM1ユニットを侵食する侵食面)が連続することから、南側壁面への連続した分布が認められる。
- Ts3bユニットは、当該範囲において、礫混じりシルト混じり砂で、軟質化したクサリ礫の亜円礫及び風化した亜円礫が認められ、南側壁面へ連続する。

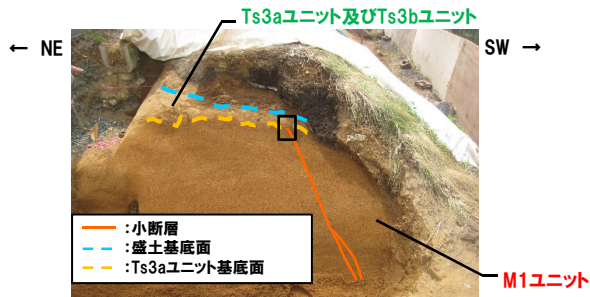
開削調査箇所(南側)南側壁面  
小断層上端付近 拡大写真
