(1)地層区分及びユニット区分

②-2 南側壁面の背後法面天端付近 堆積相観察-実施箇所(2/2) -

②-2 堆積相観察-はぎとり転写試料①(1/2)-

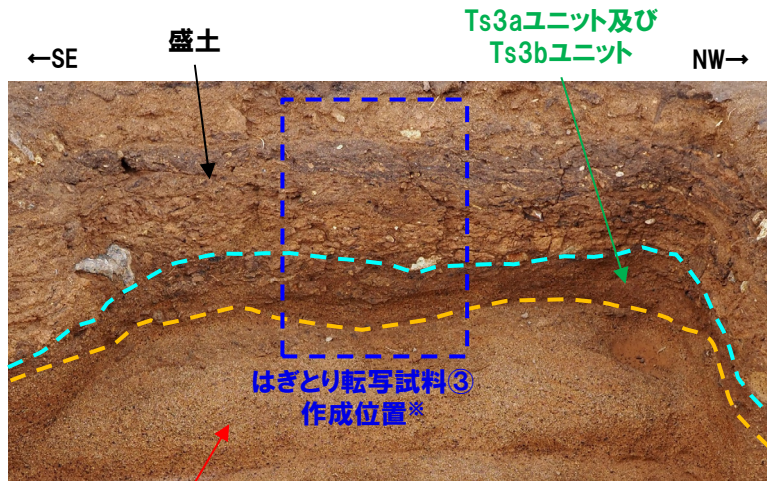
令和2年3月撮影
M1ユニット
はぎとり転写試料③作成位置
※横断掘削箇所①の掘削時に、基底の盤下げを行った上で、はぎとり転写試料を作成した。

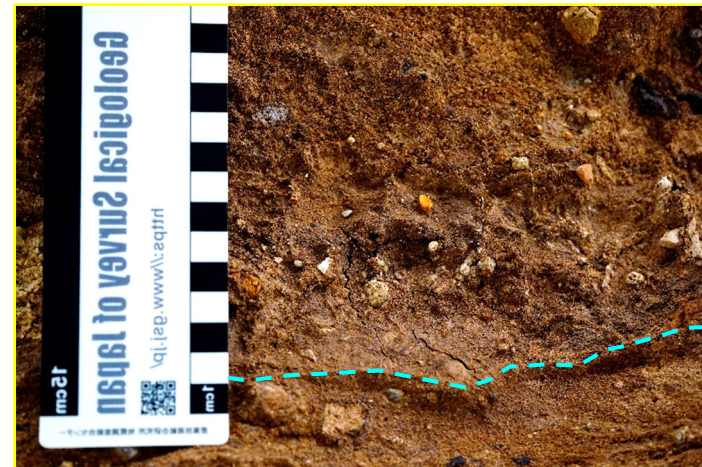
はぎとり転写試料写真(左右反転)(解釈線あり)

- M1ユニットは、明褐灰～褐灰色を呈する砂で、細粒～中粒砂からなり、淘汰が良い。
- Ts3aユニットは、褐灰色を呈するシルト混じり砂で、細粒～中粒砂がパッチ状に分布し、風化した亜円礫が点在する。また、シルトの偽礫及び塊状の黒色のブロックが認められる。基底面は下位のM1ユニットを侵食している。
- Ts3bユニットは、暗褐灰色を呈する礫混じりシルト混じり砂で、軟質化したクサリ礫の亜円礫及び塊状の黒色のブロックが認められる。
- 盛土は、暗褐灰色を呈するシルト混じり礫質砂～礫混じり砂～礫混じりシルト質砂で、層相変化が著しく、不均質な層相を示す。新鮮な角礫が混じる。

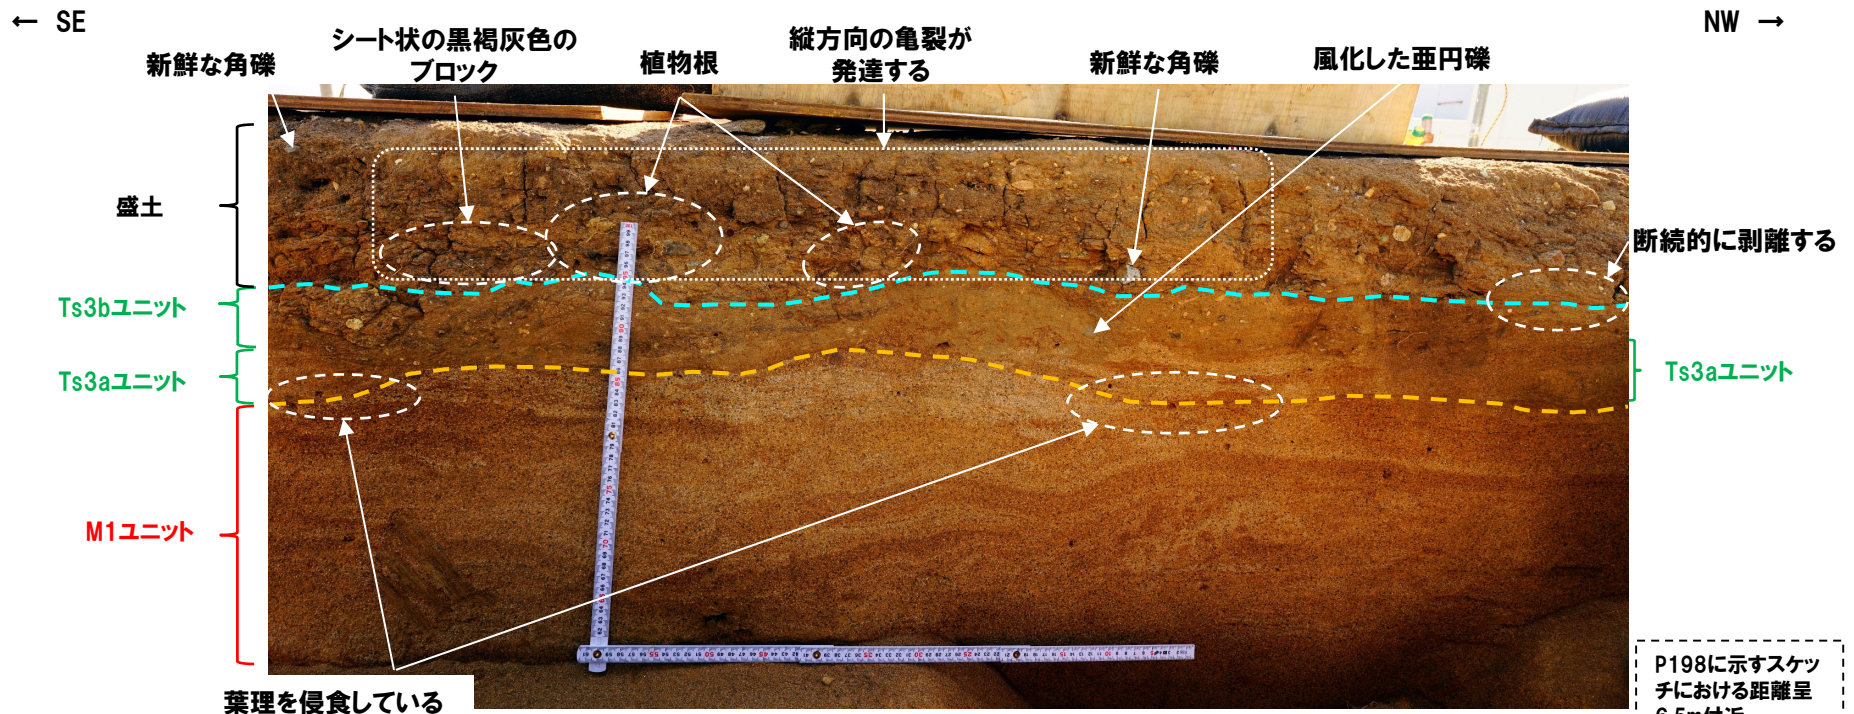
拡大写真(観察箇所②位置(解釈線あり))

- M1ユニットは、明褐灰～褐灰色を呈する砂で、細粒～中粒砂からなり、淘汰が良い。葉理が認められる。
- Ts3aユニットは、褐灰色を呈するシルト混じり砂で、細かい堆積構造が認められる細粒～中粒砂からなり、局部的にシルトが認められる。また、基底面は下位のM1ユニットに認められる葉理を侵食している。
- Ts3bユニットは、褐灰色を呈する礫混じりシルト混じり砂で、風化した亜円礫が認められる。
- 盛土は、暗褐灰～黒褐灰色を呈するシルト混じり礫質砂～礫混じり砂～礫混じりシルト質砂で、層相変化が著しく、不均質な層相を示す。新鮮な角礫が混じり、Ts3ユニットに比べ植物根が多く認められる。また、基底付近にはシート状の黒褐灰色のブロックが認められ、縦方向の亀裂が発達し、層相の差異によりTs3bユニットとの境界は明瞭であり、その境界は断続的に剥離する。

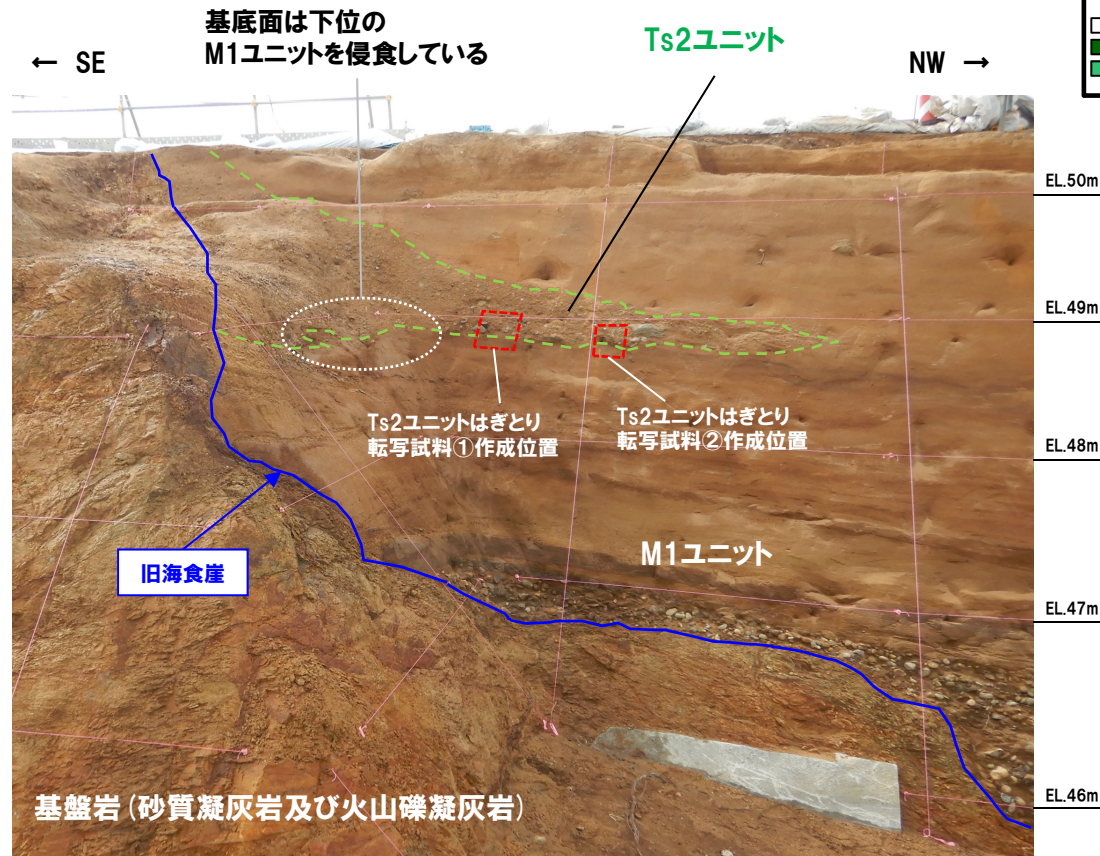
壁面写真

○南側壁面の背後法面においては, Ts2ユニットが分布しており, 以下の特徴が認められる。

- ・淡褐灰色を呈する礫質シルト混じり砂である
- ・旧海食崖を形成する基盤岩由来の礫が認められる
- ・基底面は下位のM1ユニットを侵食している
