(2)追加開削調査箇所における地層区分及びユニット区分

5. F-1断層の活動性評価

5. 1. 2 開削調査箇所(南側)

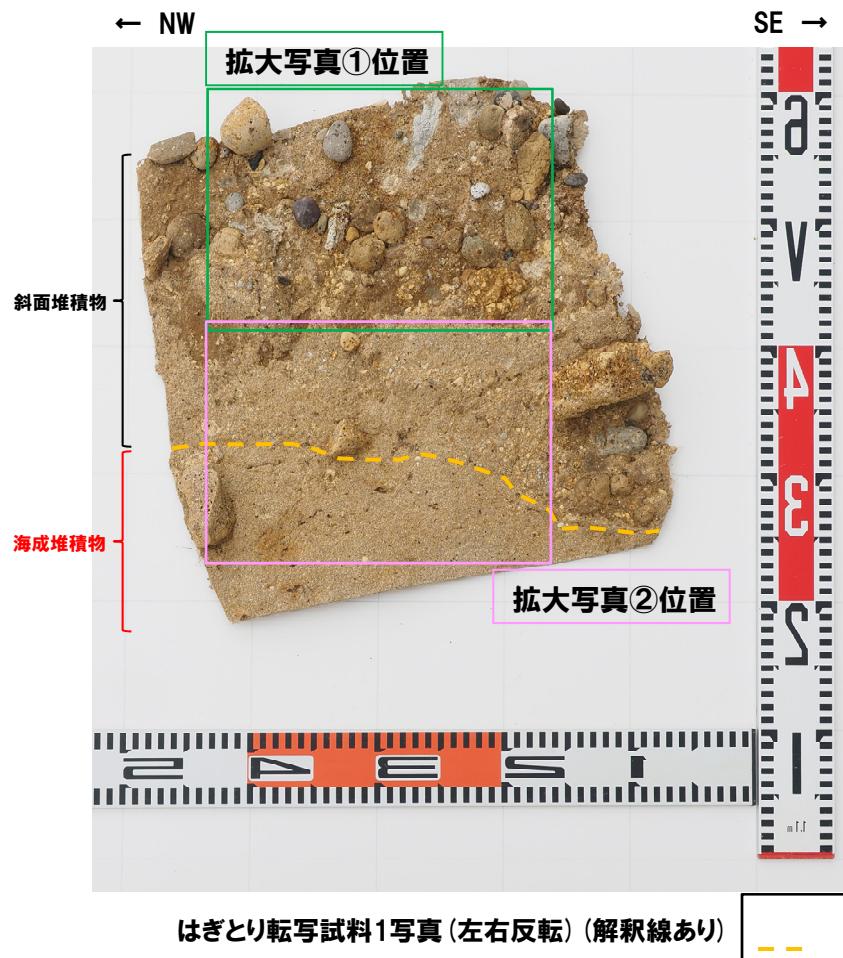
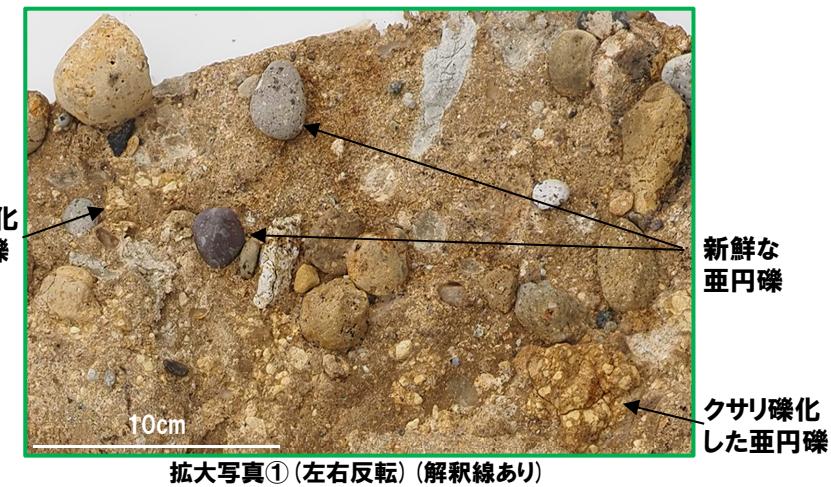
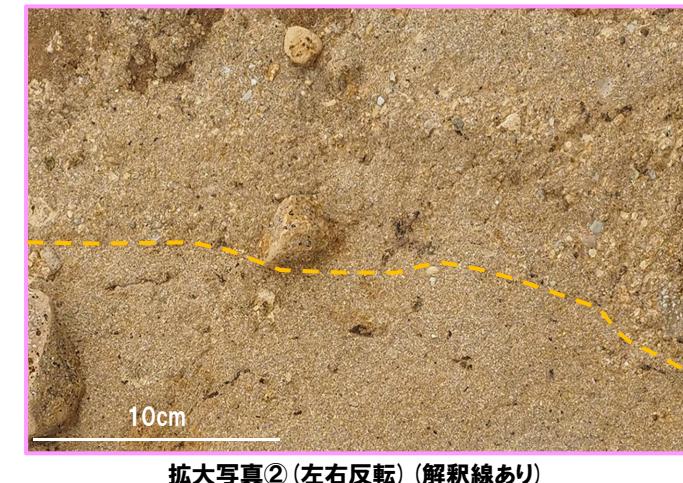
- 海成堆積物は明褐灰色を呈する砂で、細粒～中粒砂からなる。
- 斜面堆積物は褐～明褐灰色を呈する砂礫である。
- 斜面堆積物には、旧海食崖を形成する基盤岩である火山礫凝灰岩及び凝灰角礫岩由來のクサリ礫化した角～亜円礫(約5～30mm主体)が認められる。また、珪質岩等の基盤岩由來でない新鮮な亜円礫(約20mm以下主体)を含む。

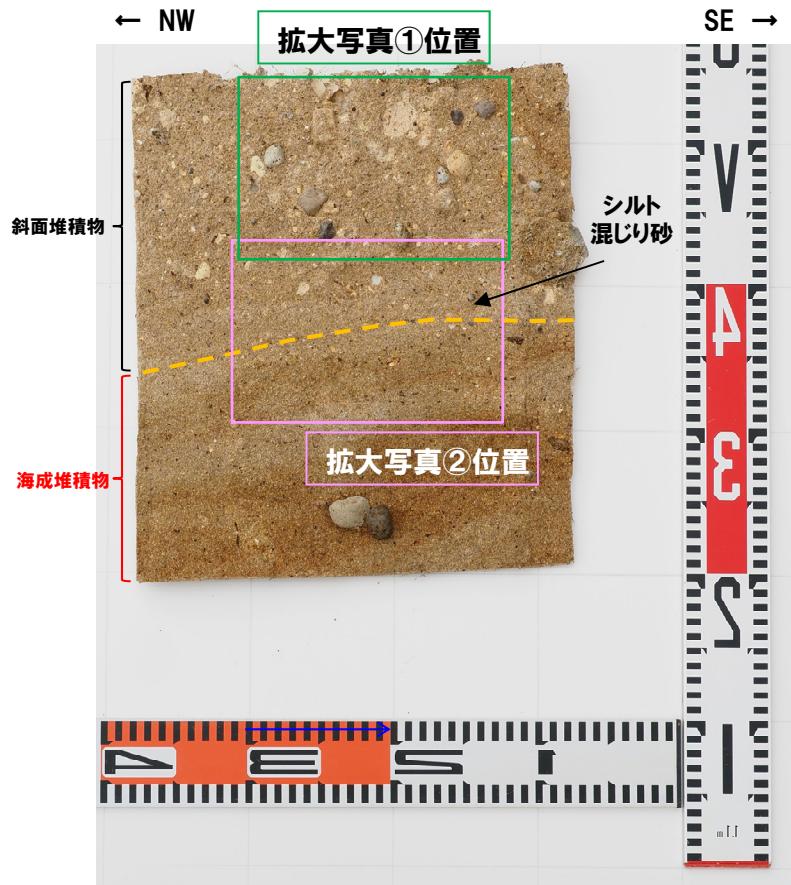
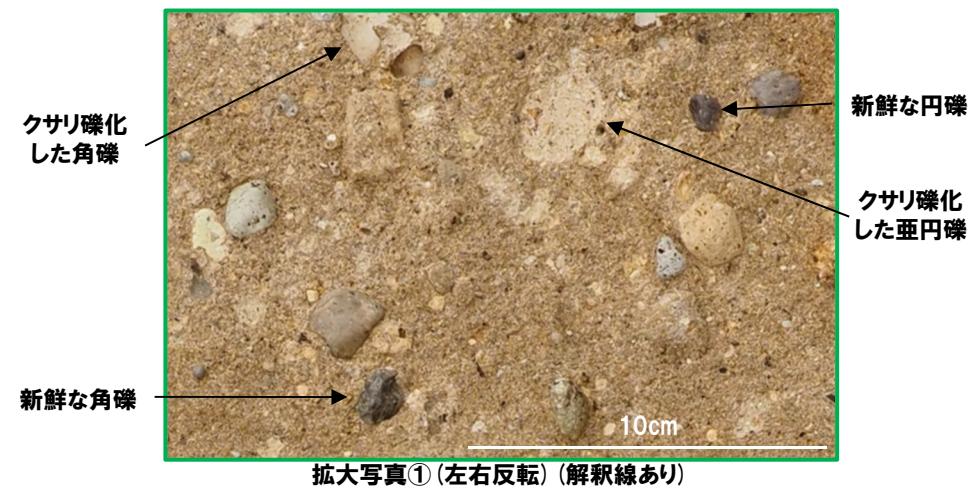
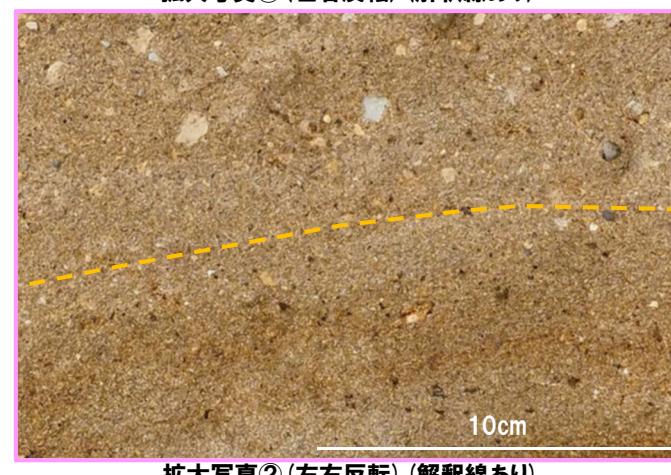
- 海成堆積物は明褐～褐灰色を呈する砂で、細粒～中粒砂からなり、淘汰がやや良い。
- 斜面堆積物は褐～褐灰色を呈する砂礫で、基底面は下位の海成堆積物を侵食している。
- 斜面堆積物には、旧海食崖を形成する火山礫凝灰岩及び凝灰角礫岩由來のクサリ礫化した角～亜円礫(約10mm以下主体)が認められる。また、珪質岩等の基盤岩由來でない新鮮な角～円礫(約20mm以下主体)を含む。

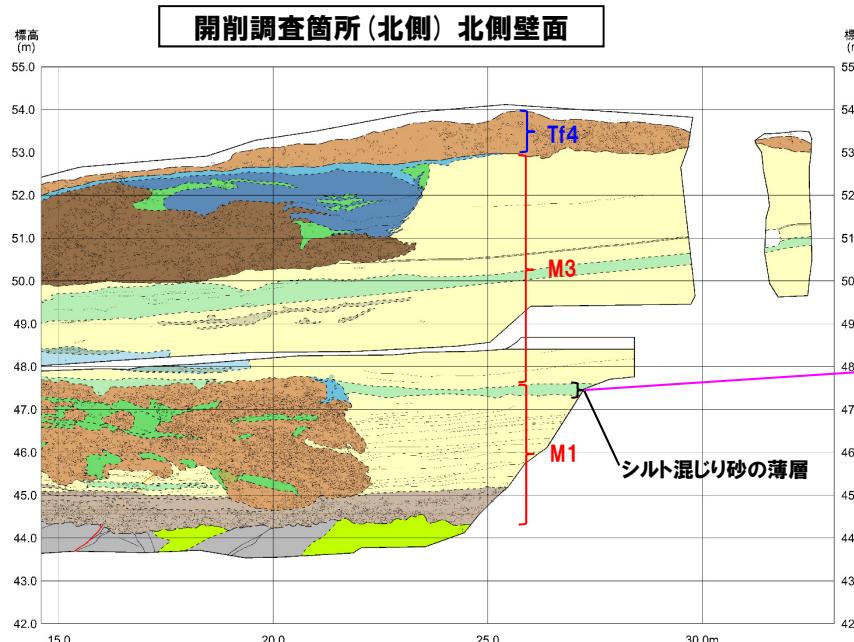
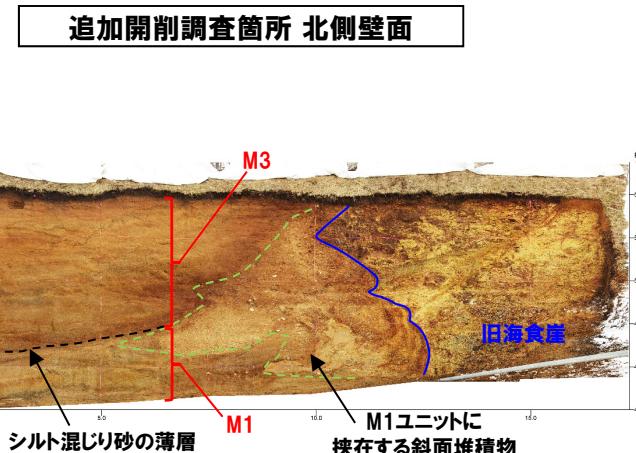
- 追加開削調査箇所と開削調査箇所(北側)の地層の連続性について検討した。
- 開削調査箇所(北側)においては、M1ユニットに区分したシルト混じり砂の薄層(標高約47.5m)が認められ、層相及び分布標高から、追加開削調査箇所に認められるシルト混じり砂の薄層(標高約49m)と連続する。
- 当該層は、開削調査箇所(北側)においてはほぼ水平に堆積していることに対し、本調査箇所では旧海食崖に向かうに従い北西に傾斜し、分布標高が高くなる状況が認められる。
- 斜面堆積物は、海成堆積物中に認められるシルト混じり砂の薄層の下位に分布する。

- 追加開削調査箇所に認められる海成堆積物は、シルト混じり砂の薄層の上面付近を境に、下位がM1ユニットに、上位がM3ユニットに区分される。
- 斜面堆積物は、シルト混じり砂の薄層の下位に分布することから、M1ユニットに挟在する斜面堆積物に区分される。

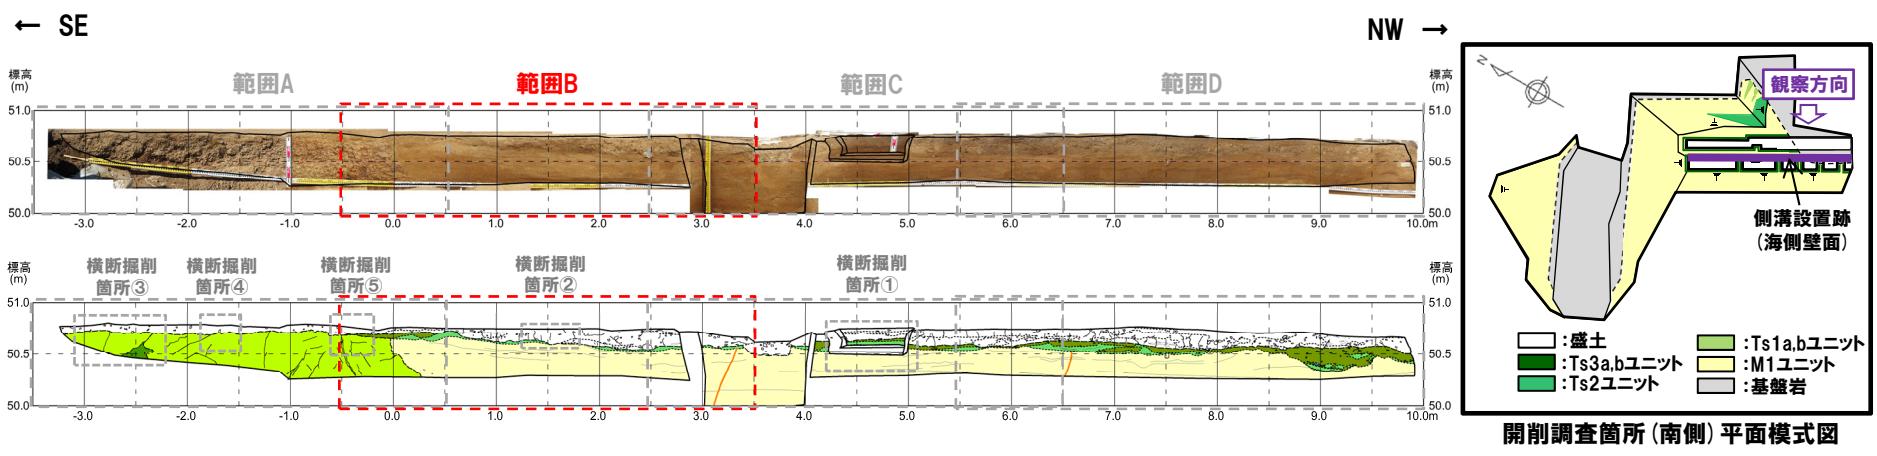
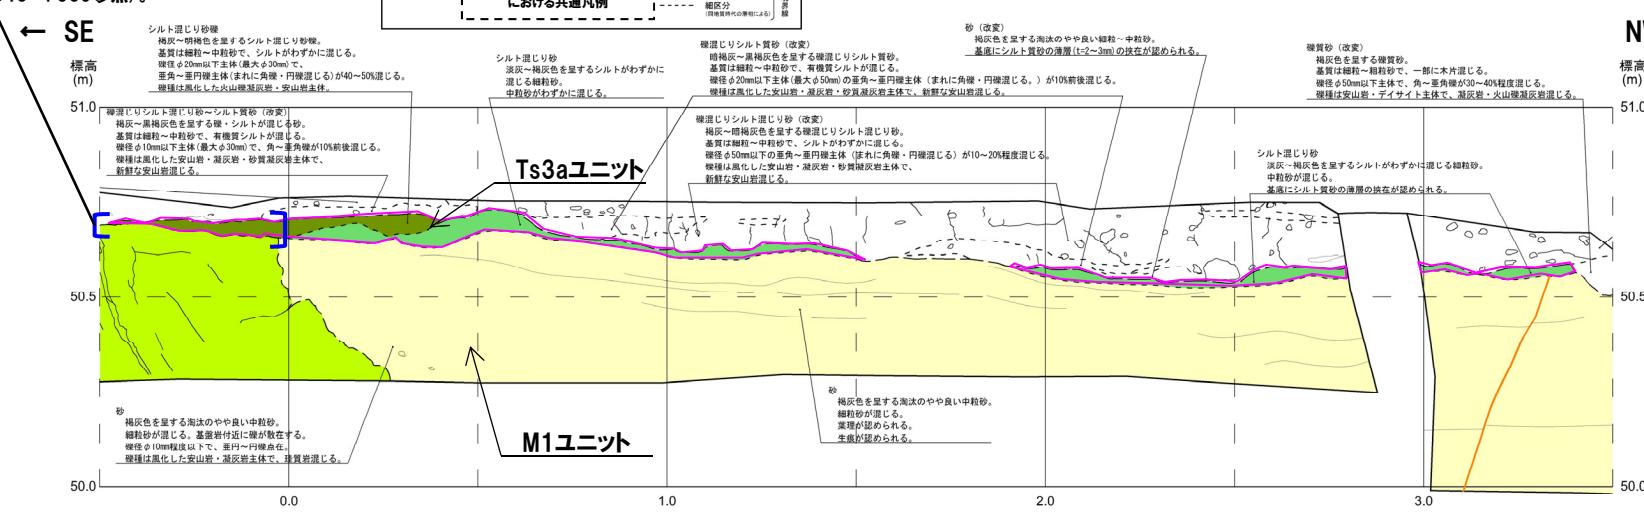
開削調査箇所(南側) 側溝設置跡(海側壁面) スケッチ(範囲B)

露頭再観察結果等を踏まえると、Ts3aユニットが基盤岩(旧海食崖)を直接覆うように堆積している箇所(距離0m付近)は、旧海食崖の局所的な水平部にTs3aユニットが分布しているものと判断される(詳細はP346~P360参照)。

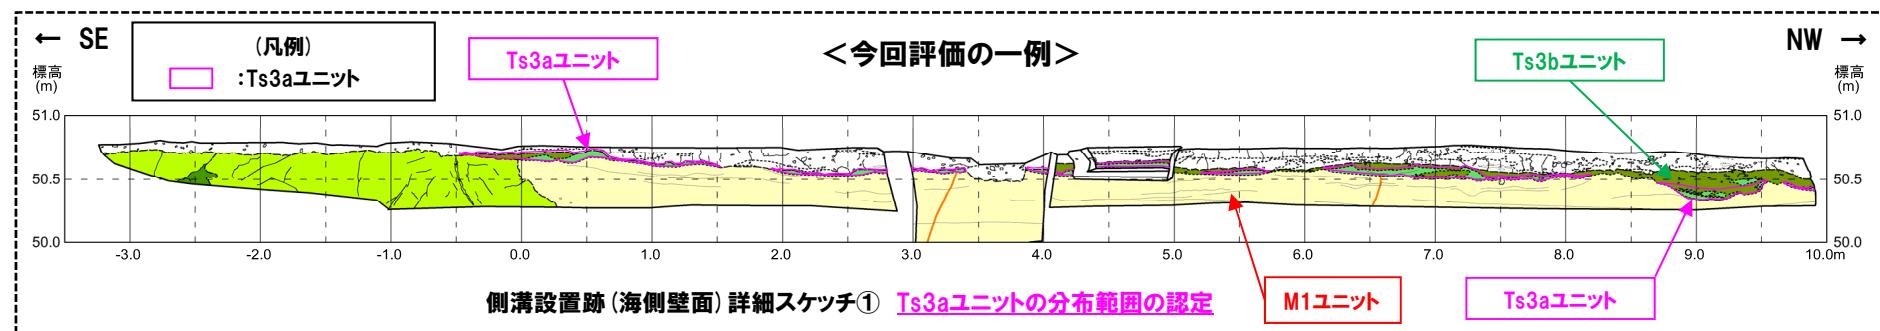
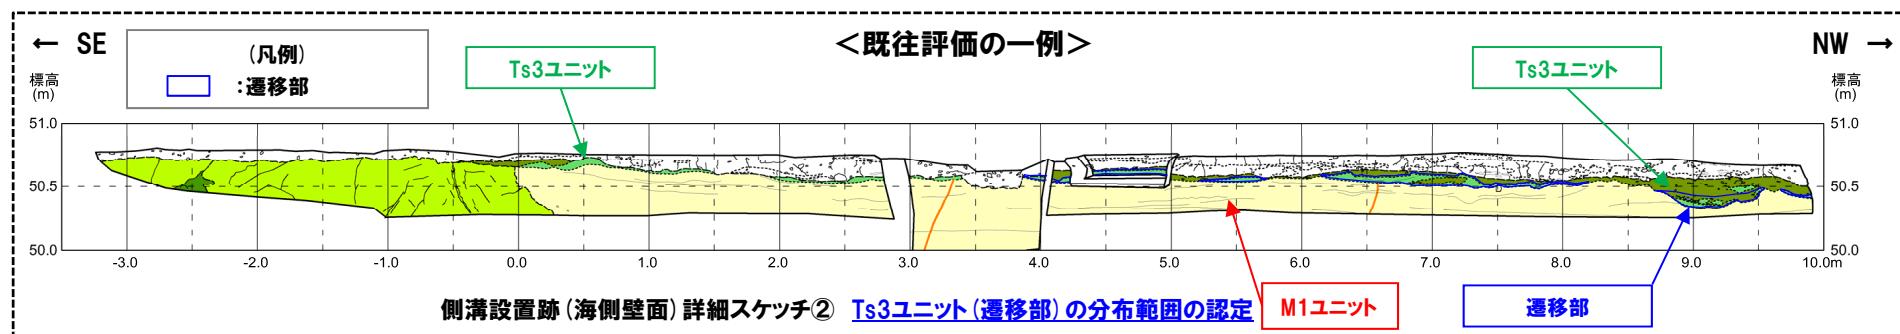
- 下図に南側壁面の背後法面天端付近のうち、側溝設置跡(海側壁面)のスケッチを一例として示す。
- Ts3aユニットの分布範囲は、主にシルト混じり砂からなり、堆積構造が認められる等の特徴(P159～P161及びP286～P307参照)を示す箇所の連続性を重視し、詳細スケッチ①の桃色囲みの範囲として認定した。
- 一方、既往評価のTs3ユニット(遷移部)の分布範囲は、Ts3ユニットのうち、シルト混じり砂に着目することは、Ts3aユニットと同様であるが、以下の条件を満たす範囲として認定していた。
 - ・主にシルト混じり砂からなる下部と主に礫混じりシルト混じり砂からなる上部がともに認められる範囲のうち、その下部
- Ts3ユニット(遷移部)の分布範囲は、上記条件を満たす、詳細スケッチ②の青色囲みの範囲となる。
- 距離を約0m～3mの範囲については、主にシルト混じり砂からなるものの、主に礫混じりシルト混じり砂からなる上部を伴わないことから、Ts3ユニット(遷移部)に認定していなかった。
