5.1.3 追加の開削調査結果を踏まえたF-1断層開削調査箇所付近の地層区分

## 5. F-1断層の活動性評価

# F-1断層の活動性評価の流れ

F-1断層について、将来活動する可能性のある断層等に該当するか否かを評価

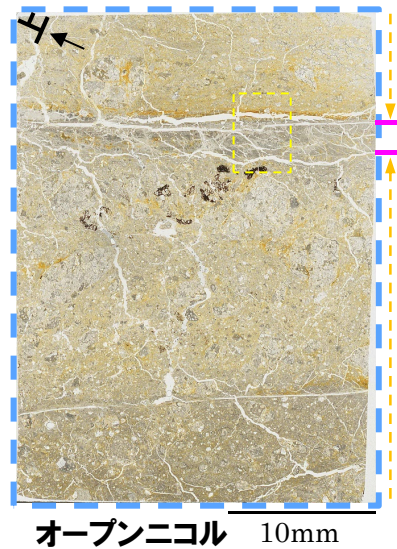
- 粘土状破碎部は直線的に連続し、特に上盤側の境界面はシャープで直線的である。
- 粘土状破碎部では、逆断層センスを示すP面が認められる。
- 上述の性状は、R1敷地-2'ボーリングにおけるF-1断層の性状と類似する。

←→ : 粘土状破碎部  
←→ : 固結した砂状破碎部
