(2)Ts3aユニットの成因及び各ユニットとの関係

②各ユニットの堆積時期に関する検討-開削調査箇所(南側)付近における堆積物の分布状況(5/5)-

## (2) Ts3aユニットの成因及び各ユニットとの関係

## ②各ユニットの堆積時期に関する検討-A地点及びC地点の堆積状況-

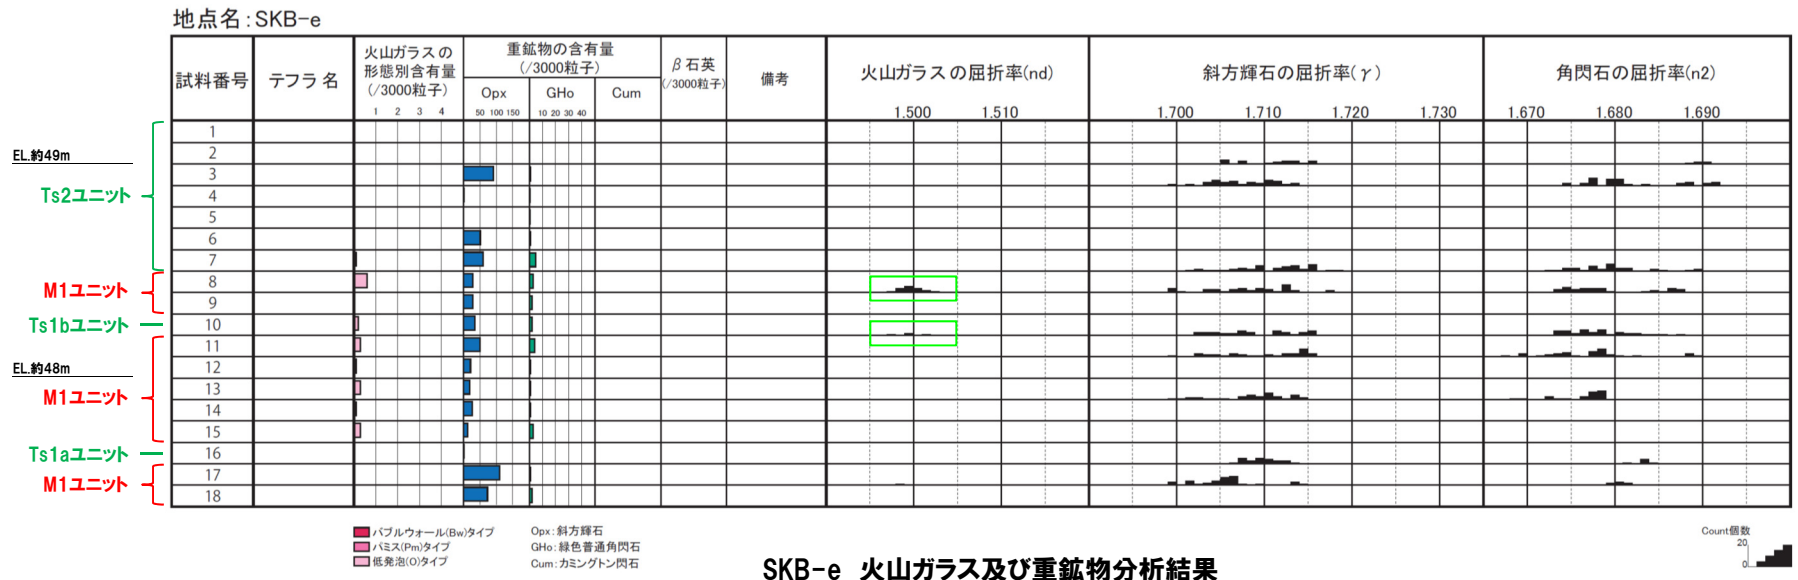
M1ユニット及びTs3bユニットとM1ユニットに挟在するTs1bユニット及びTs2ユニットに認められる火山ガラスは、屈折率の頻度分布範囲が、概ね同様

- 火山ガラスの屈折率測定及び主成分分析の結果、M1ユニット及びTs3bユニットとM1ユニットに挟在するTs1bユニット及びTs2ユニットに認められる火山ガラスは、屈折率の頻度分布範囲及び主元素組成の各分布範囲が、概ね同様である(P324～P325参照)。
- また、火山ガラスの主成分分析の結果、各ユニットには、町田・新井(2011)において、敷地周辺に到達しているとされている後期更新世のテフラ(AT, Kt-2, Aso-4, Toya及びKc-Hb)及びSpfa-1に対比される火山ガラスは認められない※(P326参照)。

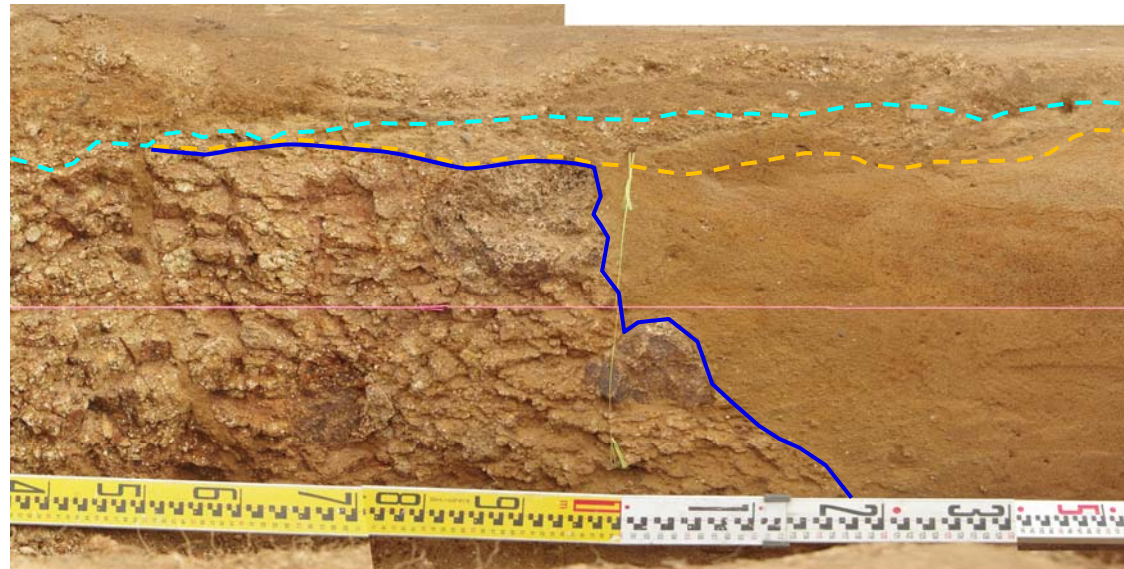
側溝設置跡(海側壁面) 距離呈0m付近(解釈線あり)

- 側溝設置跡(海側壁面) 距離呈0m付近に認められるTs3aユニットは、基盤岩(旧海食崖)を直接覆うように堆積しており、この堆積状況を明確にすることを目的に露頭の再観察を実施した。
- なお、当該箇所は、側溝設置跡(海側壁面)に対して直交方向に追加掘削(横断掘削箇所⑤)が行われたことにより、消失している。
- このため、露頭再観察は、横断掘削箇所⑤南側壁面を対象とし、壁面を整形の上、実施した(P358~P359参照)。

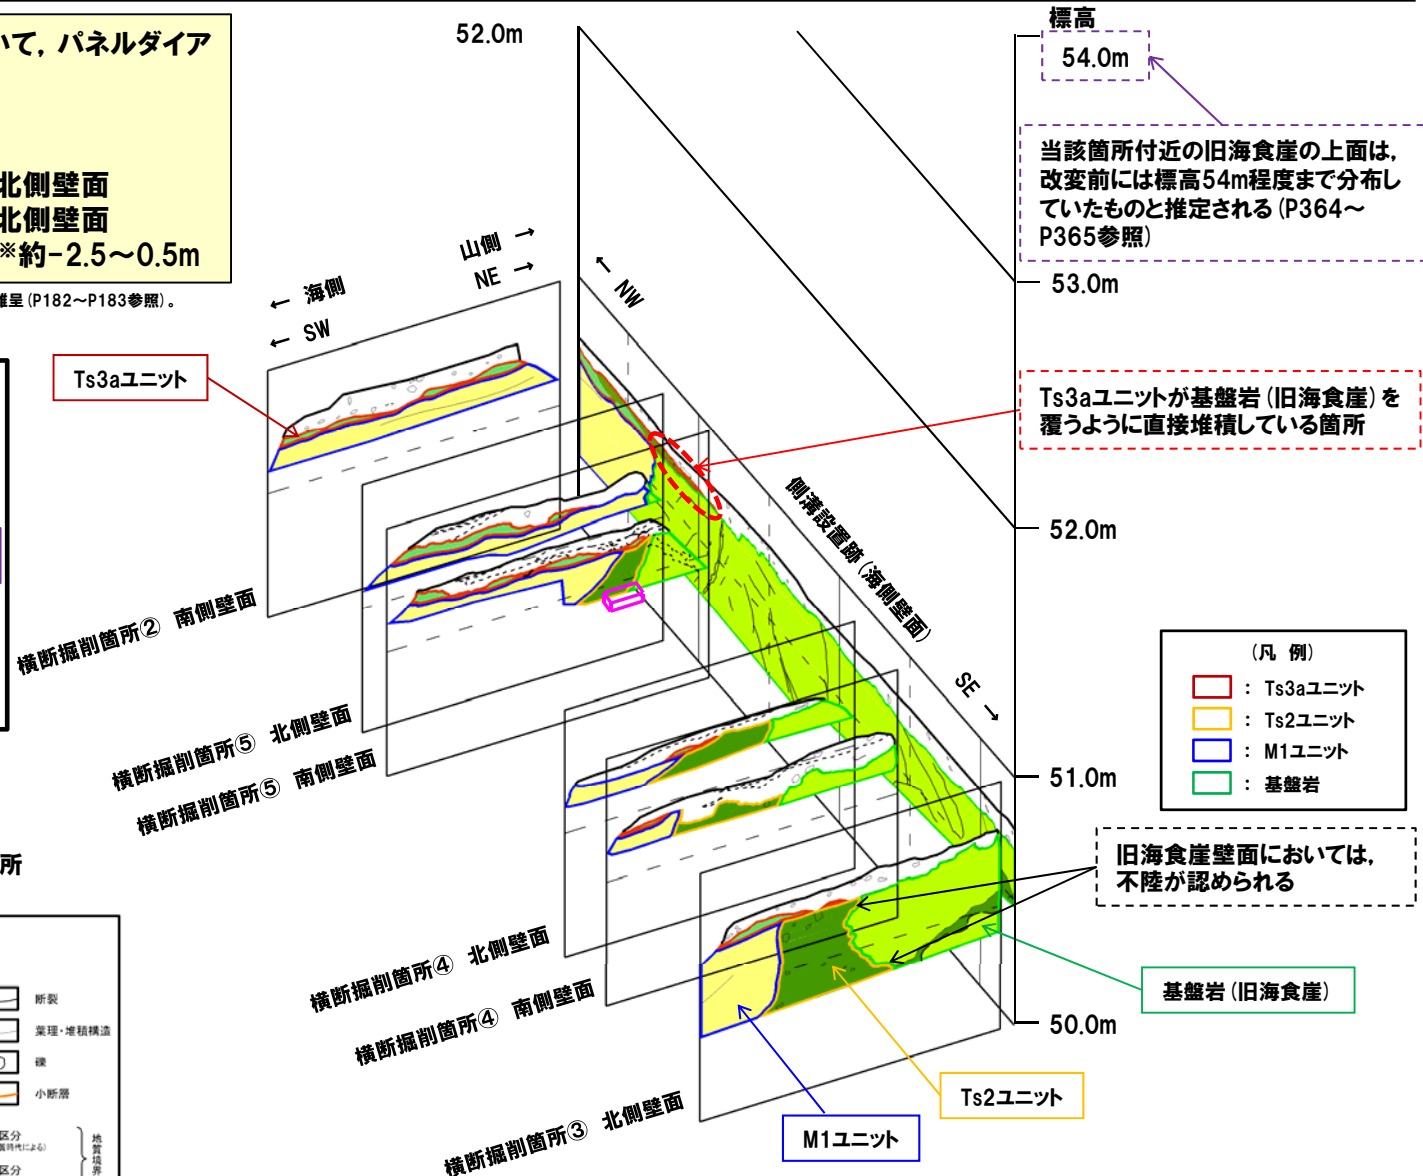
開削調査箇所(南側)平面模式図

当該箇所付近の旧海食崖の上面は、  
改変前には標高54m程度まで分布し  
ていたものと推定される (P364~  
P365参照)

Ts3aユニットが基盤岩(旧海食崖)を  
覆うように直接堆積している箇所

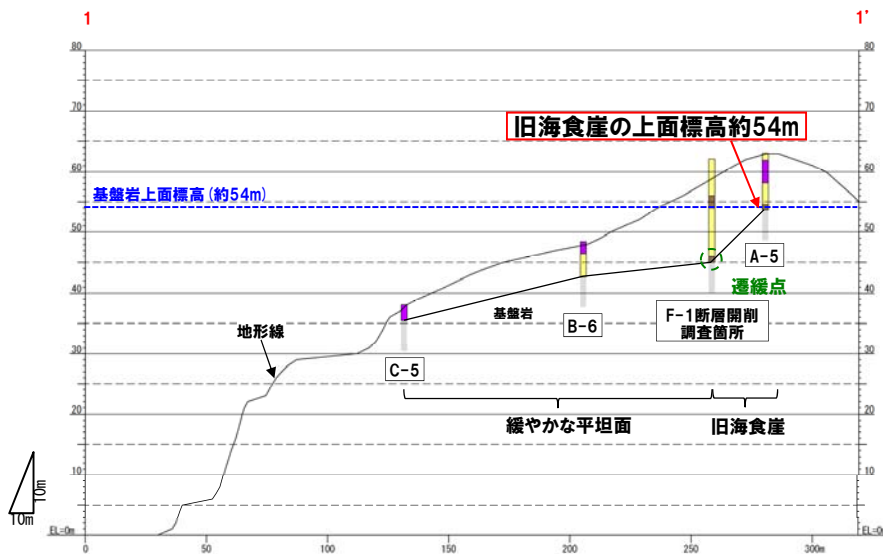
1-1'断面図(断面位置は次頁参照)

○本検討箇所付近の旧海食崖の上面は、改変前には標高54m程度まで分布していたものと推定される。

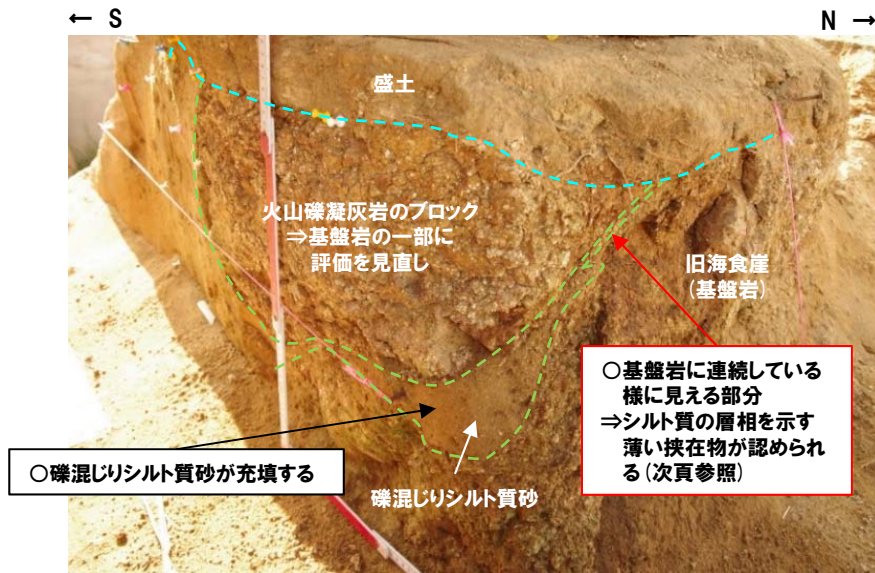
横断掘削箇所③北側壁面及び側溝設置跡(海側壁面)の接合部(解釈線あり)

基盤岩に連続している様に見える部分  
⇒シルト質の層相を示す薄い挟在物が認められる(次頁参照)

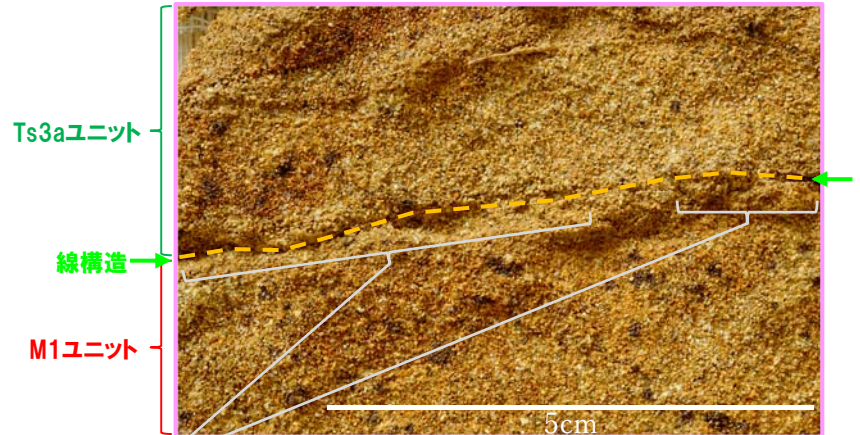
<Ts3aユニット基底面に認められる線構造の例(拡大写真③)>

連続性が悪い空隙が認められる

当はぎとり転写試料において、Ts3aユニット基底面に認められる水平方向の線構造には、空隙が認められる。しかし、この空隙は連続性が悪く、露頭観察においては、明瞭でないことから、M1ユニット及びTs3aユニットの層相の差異により形成した亀裂であると判断される。

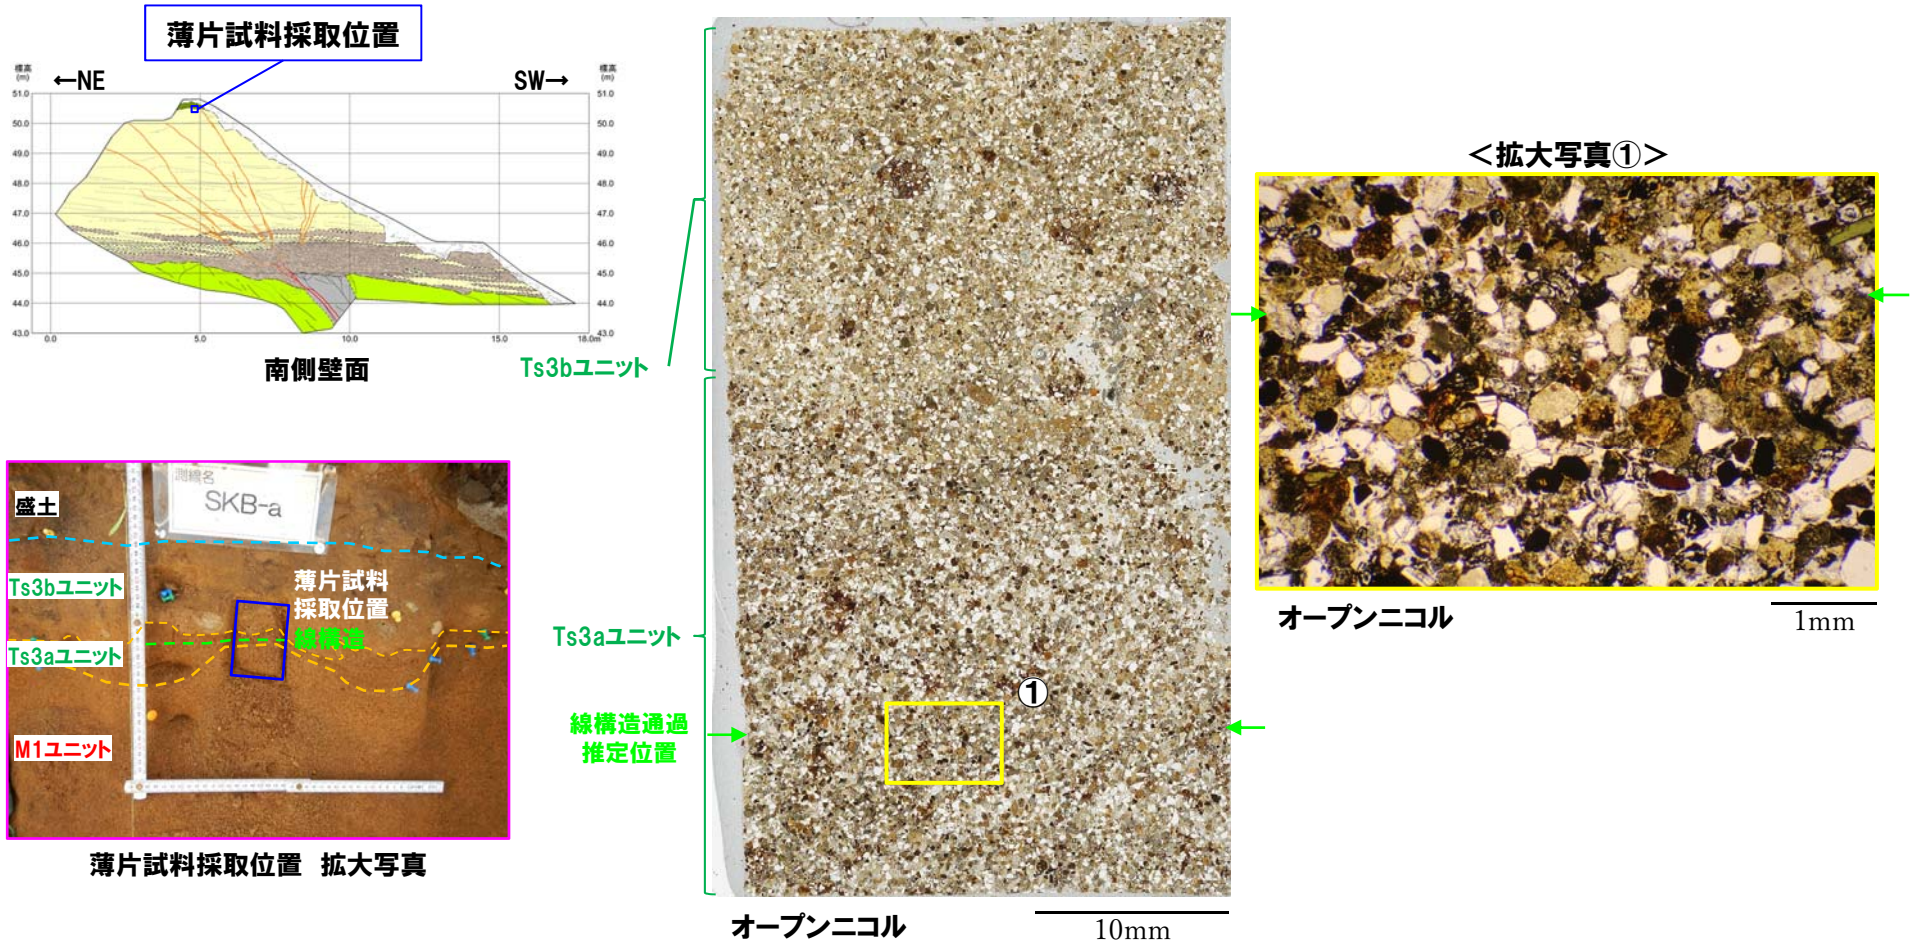
- 南側壁面において、Ts3aユニットに認められる水平方向の線構造について、薄片観察を実施し、成因の検討を実施した。
- 当該構造は、以下の状況が認められることから、堆積構造であると判断される。
  - ・砂粒径の碎屑物には、定向配列が認められない。
  - ・周辺のTs3aユニットと比較し、泥粒径の碎屑物がわずかに多く認められるものの、明瞭な差異は認められない。
  - ・粘土鉱物に富む状況は認められない。
  - ・剪断面や複合面構造等の剪断構造は認められない。

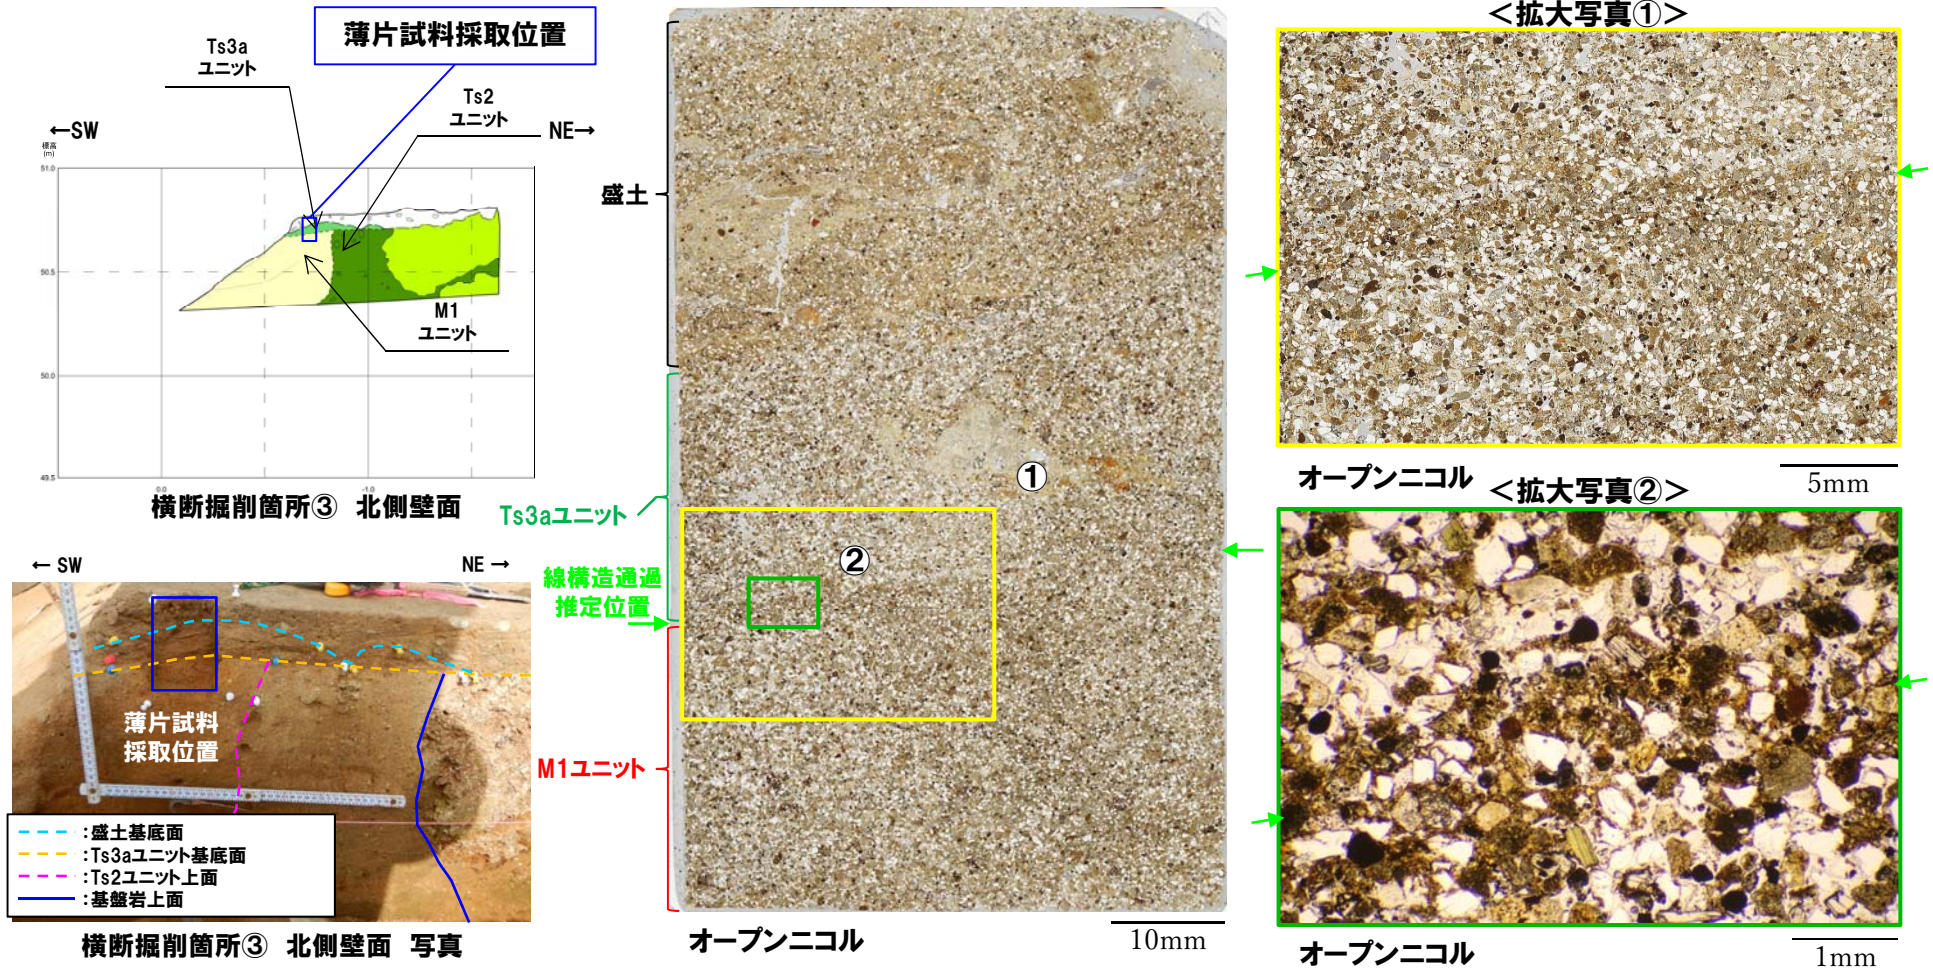
- 横断掘削箇所③において、Ts3aユニット基底面に認められる水平方向の線構造について、薄片観察を実施し、成因の検討を実施した。
- 当該構造においては、以下の状況が認められることから、堆積構造であると判断される。
  - ・わずかに砂粒径の碎屑物に定向配列が認められるものの、不明瞭である。
  - ・周辺のM1ユニット及びTs3aユニットと比較し、泥粒径の碎屑物がわずかに多く認められるものの、明瞭な差異は認められない。
  - ・粘土鉱物に富む状況は認められない。
  - ・剪断面や複合面構造等の剪断構造は認められない。
