# (1)開削調査箇所(北側)

## ③-3 小断層上端付近の詳細観察-北側壁面はぎとり転写試料作成位置-

③-4 小断層上端付近の詳細観察-北側壁面追加はぎとり転写試料(1/5)-

## (2)開削調査箇所(南側)

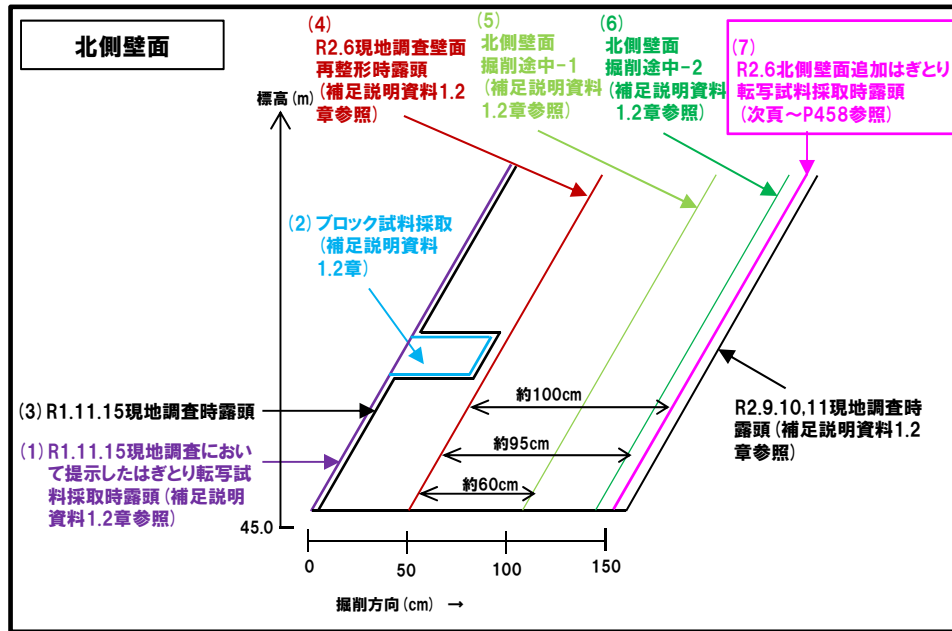
北側壁面 模式断面図

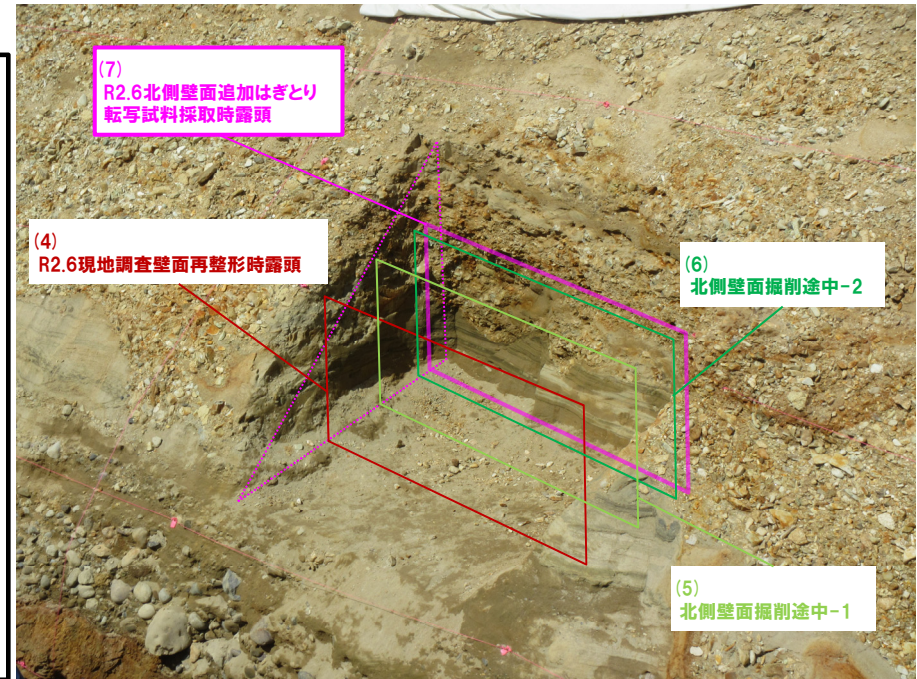
北側壁面 掘削状況 (R2.9撮影)

— : 小断層  
 - - - : Tf2ユニットの基底面

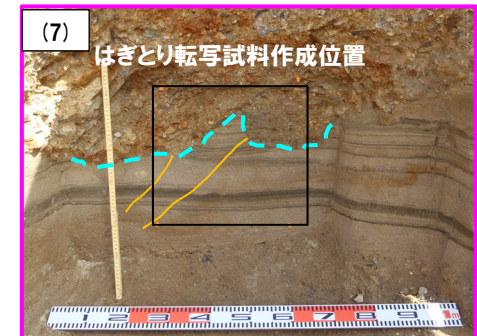
R2.6北側壁面追加はぎとり転写試料採取時壁面 (次頁～P458参照)

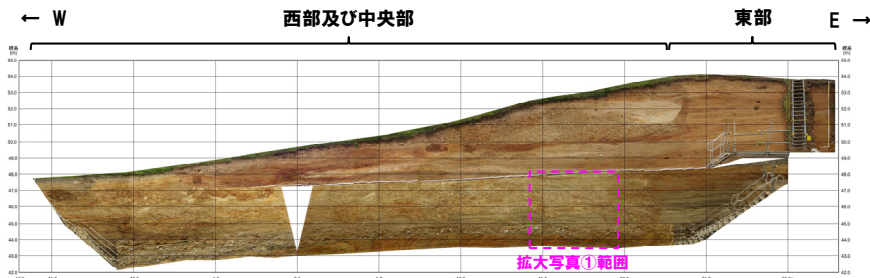
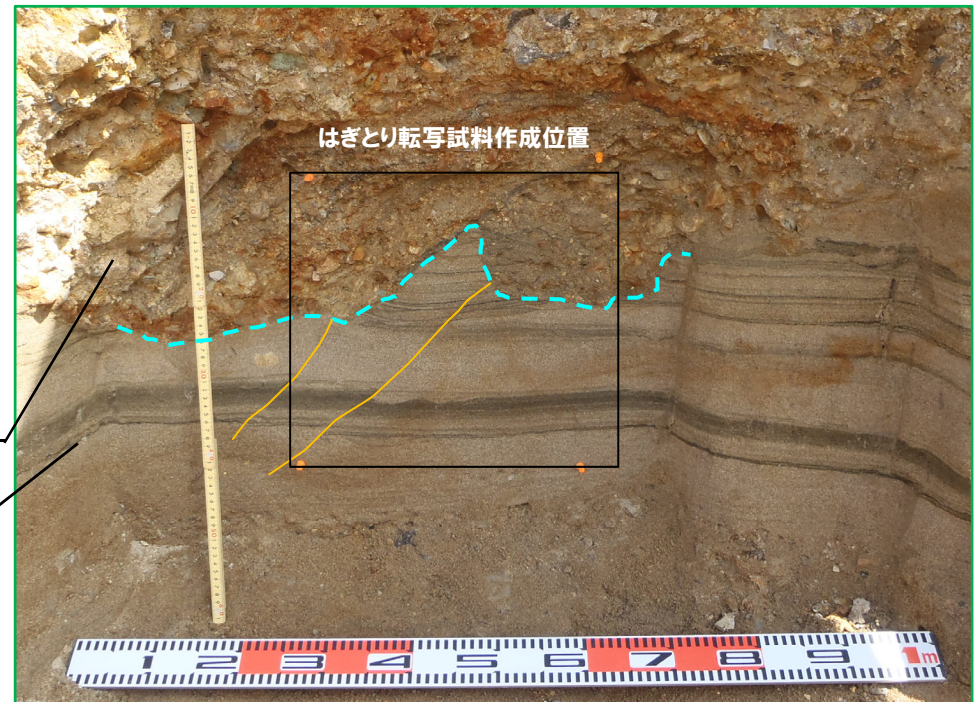
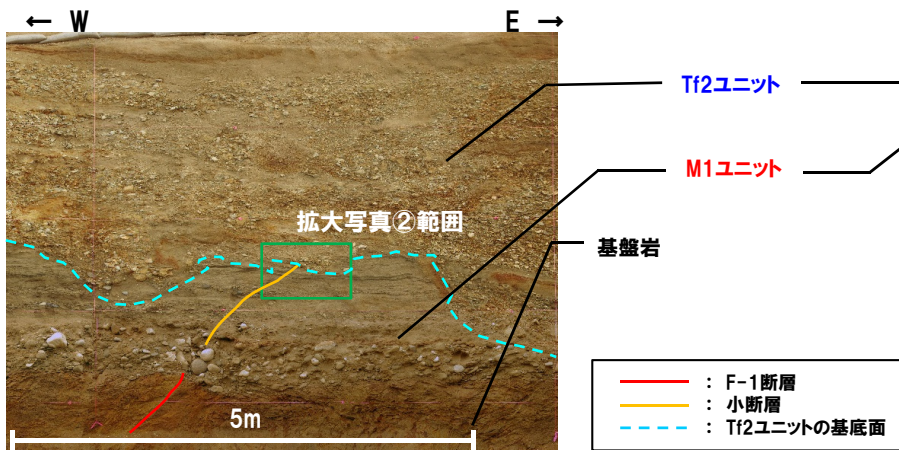
- R1.11.15現地調査時の壁面から奥行き方向に掘削を行い、M1ユニット及びTf2ユニットの層相境界付近において、露頭観察及びはぎとり転写試料を作成し、地質構造の観察を実施した。
- 北側壁面追加はぎとり転写試料は、R1.11.15現地調査時の壁面から約100cm奥行き方向で作成したものである。
- 本はぎとり転写試料は、M1ユニットにおいて、小断層による葉理のズレがTf2ユニットの基底面直下で認められること及びTf2ユニットは砂礫層であるため、Tf2ユニットの基底面直下の変位量が小さい場合においても、小断層による変位・変形の有無が確認できる比較的細粒な層相を呈する断面である。

開削調査箇所(北側)北側壁面写真

拡大写真②(解釈線あり)

拡大写真①(解釈線あり)

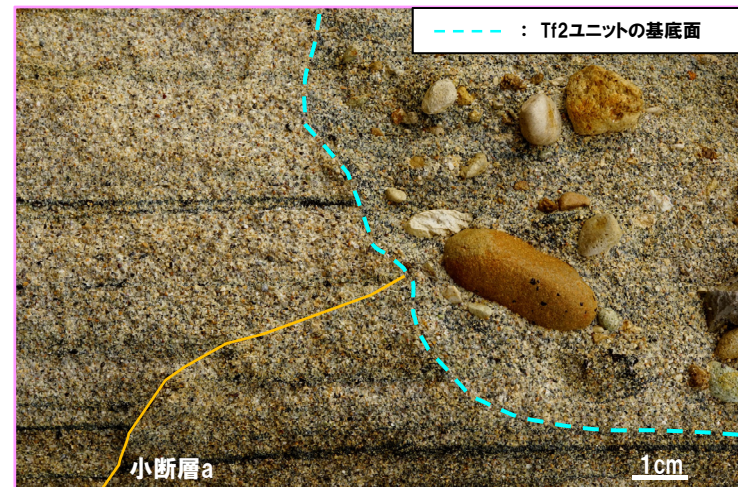
小断層a上端付近 拡大写真②(左右反転)(解釈線あり)

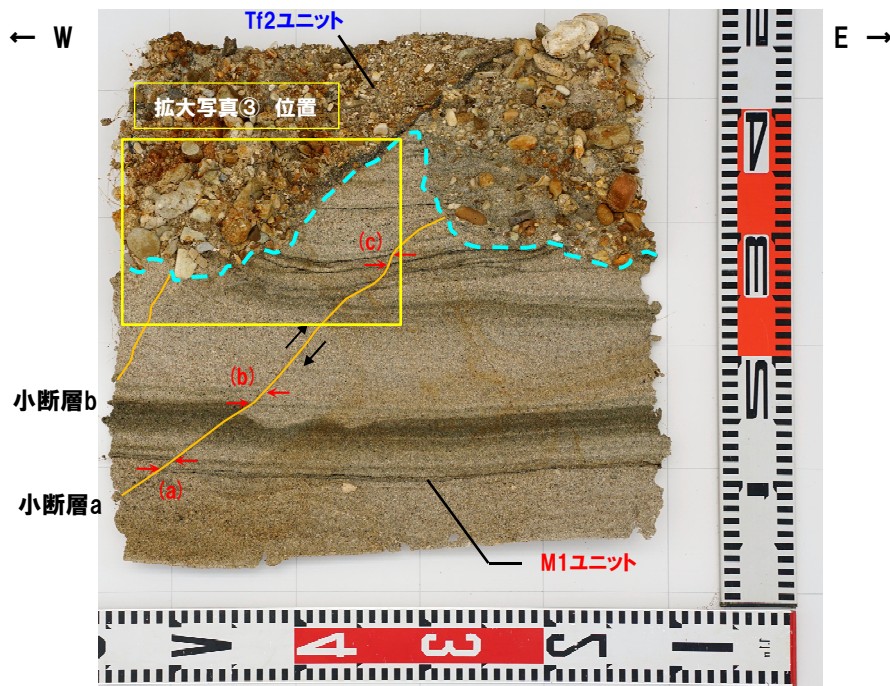
はぎとり転写試料 写真(左右反転)(解釈線あり)

← : 見かけ変位量の計測箇所(砂層中の葉理のスレ)

見かけ変位量 : (a) 約13mm  
(b) 約13mm  
(c) 約10mm

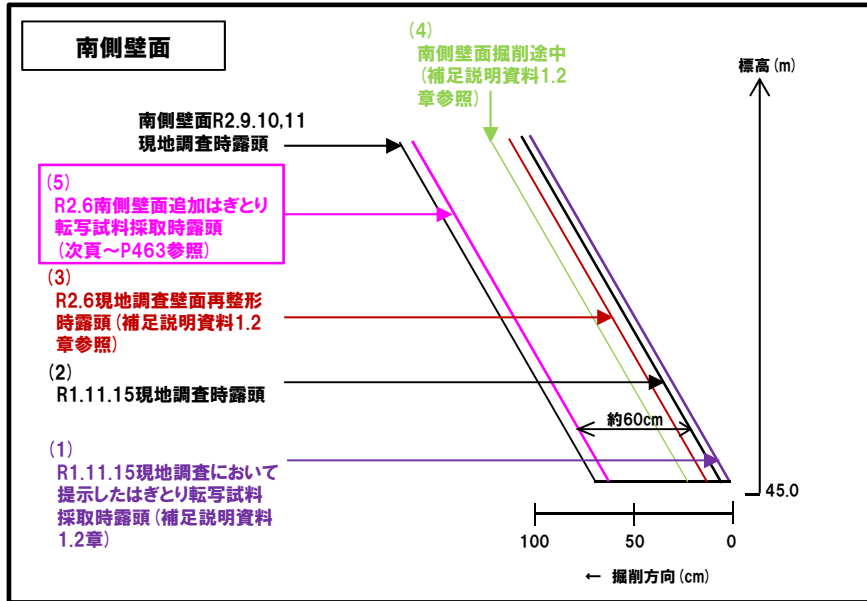
南側壁面 模式断面図

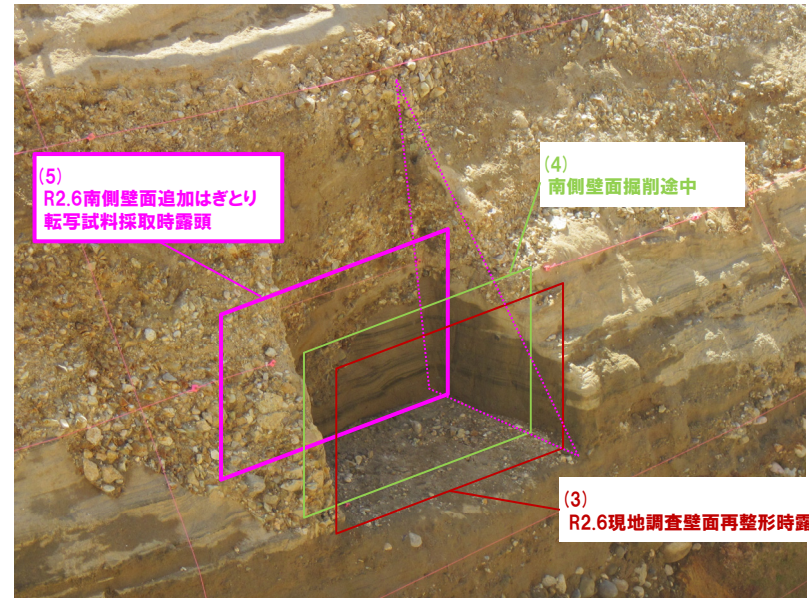
南側壁面 掘削状況 (R2.9撮影)

— : 小断層  
- - - : Tf2ユニットの基底面

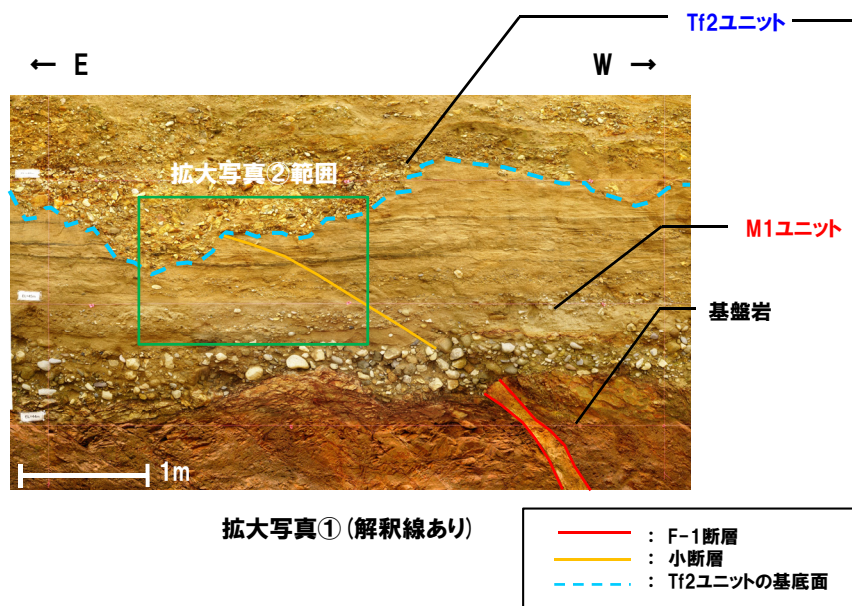
- R1.11.15現地調査時の壁面から奥行き方向に掘削を行い、M1ユニット及びTf2ユニットの層相境界付近において、露頭観察及びはぎとり転写試料を作成し、地質構造の観察を実施した。
- 南側壁面追加はぎとり転写試料は、R1.11.15現地調査時の壁面から約60cm奥行き方向で作成したものである。
- 本はぎとり転写試料は、M1ユニットにおいて、小断層による葉理のズレがTf2ユニットの基底面直下で認められること及びTf2ユニットは砂礫層であるため、Tf2ユニットの基底面直下の変位量が小さい場合においても、小断層による変位・変形の有無が確認できる比較的細粒な層相を呈する断面である。

拡大写真①(解釈線あり)

拡大写真②(解釈線あり)

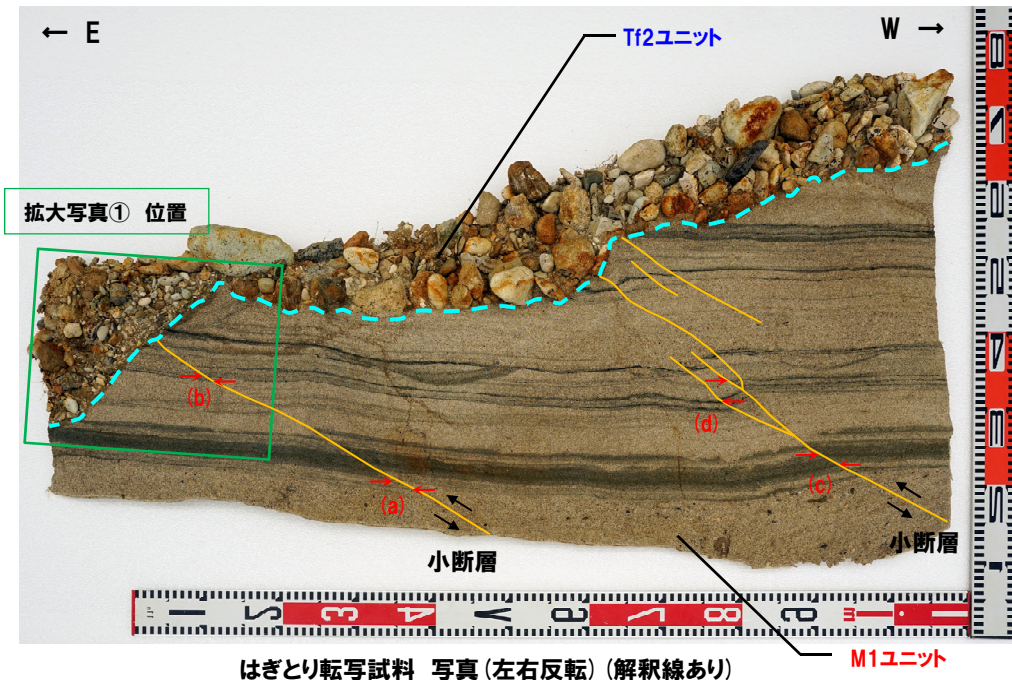
- 本はぎとり転写試料は、M1ユニットにおいて、小断層による葉理のズレがTf2ユニットの基底面直下で認められること及びTf2ユニットは砂礫層であるため、Tf2ユニットの基底面直下の変位量が小さい場合においても、小断層による変位・変形の有無が確認できる比較的細粒な層相を呈する断面である。
- F-1断層に関連する小断層は、M1ユニットに変位を与えており、Tf2ユニットの基底面直下まで剪断面が連続し、変位が認められる。
- 小断層に顕著な見かけ変位量の減衰は認められない。
- Tf2ユニットの基底面に、小断層による変位は認められない。
- Tf2ユニット中の比較的細粒な層相を呈する箇所に、剪断面は認められない。
- Tf2ユニット中の礫は、基底面(チャンネル壁)に沿って比較的定向配列しており、堆積構造の乱れは認められない。

はぎとり転写試料 写真(左右反転)(解釈線あり)

← :見かけ変位量の計測箇所(砂層中の葉理のズレ)

見かけ変位量 : (a) 約24mm, (b) 約12mm  
(c) 約21mm, (d) 約25mm

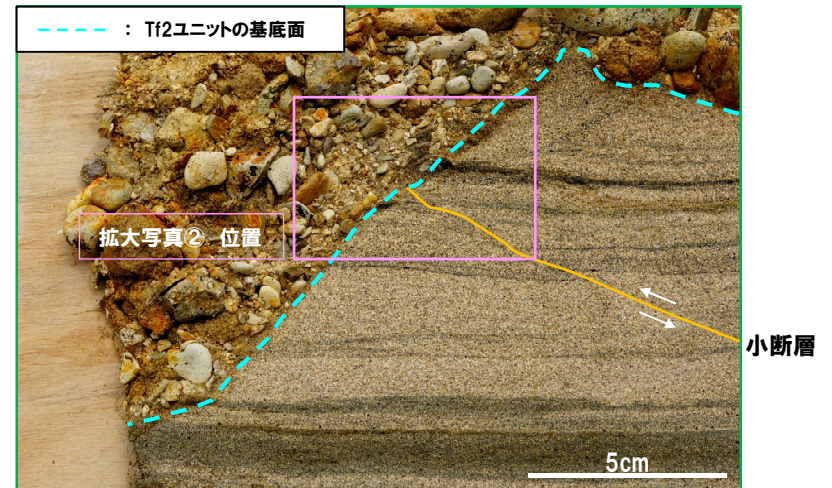
小断層上端付近 拡大写真①(左右反転)(解釈線あり)

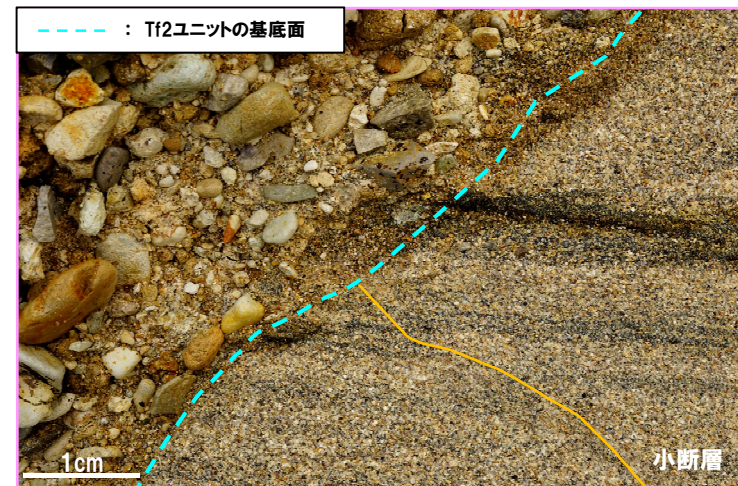
小断層上端付近 拡大写真②(左右反転)(解釈線あり)

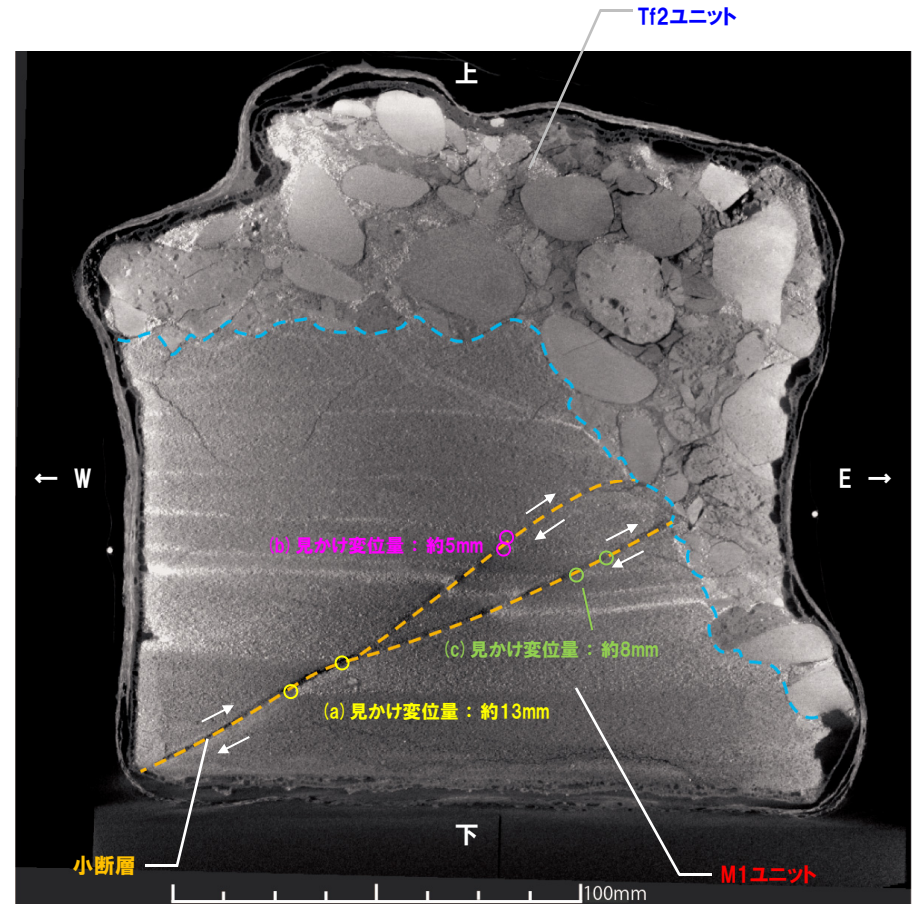
マイクロフォーカスX線CT画像 (解釈線あり)  
(断面 (E) : ブロック試料中央断面)

○ : 見かけ変位量の計測箇所 (砂層中の葉理のスレ)

【マイクロフォーカスX線CT 撮影条件】  
○画素サイズ : 106 μm/pixel

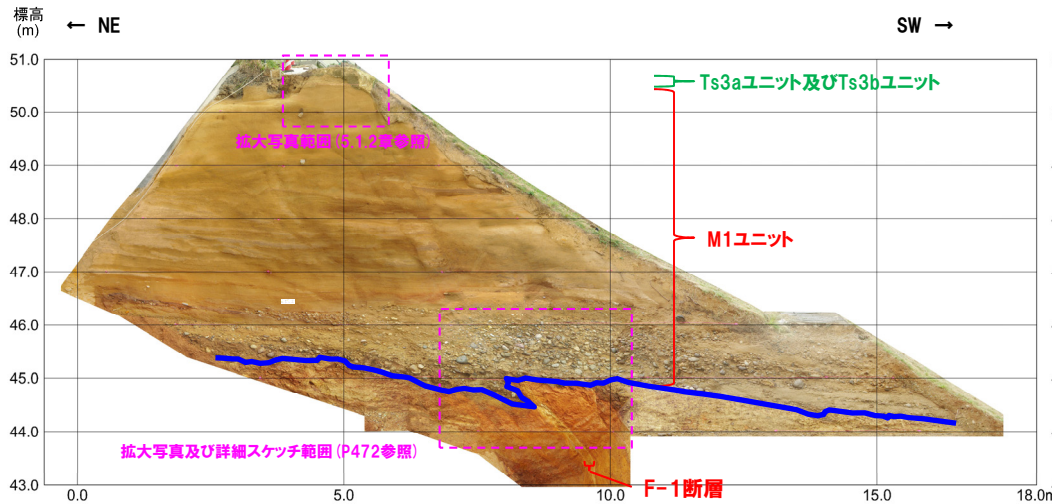
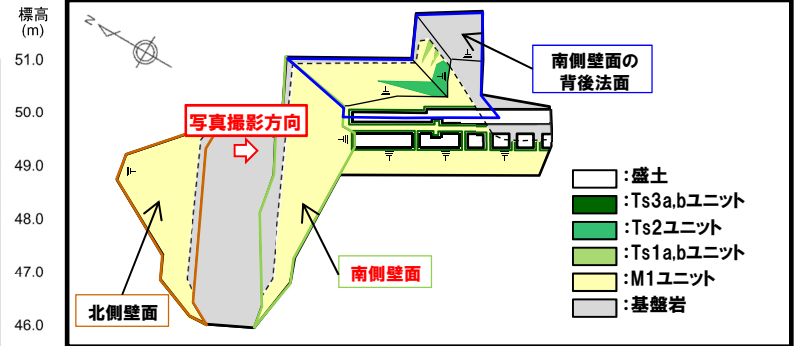
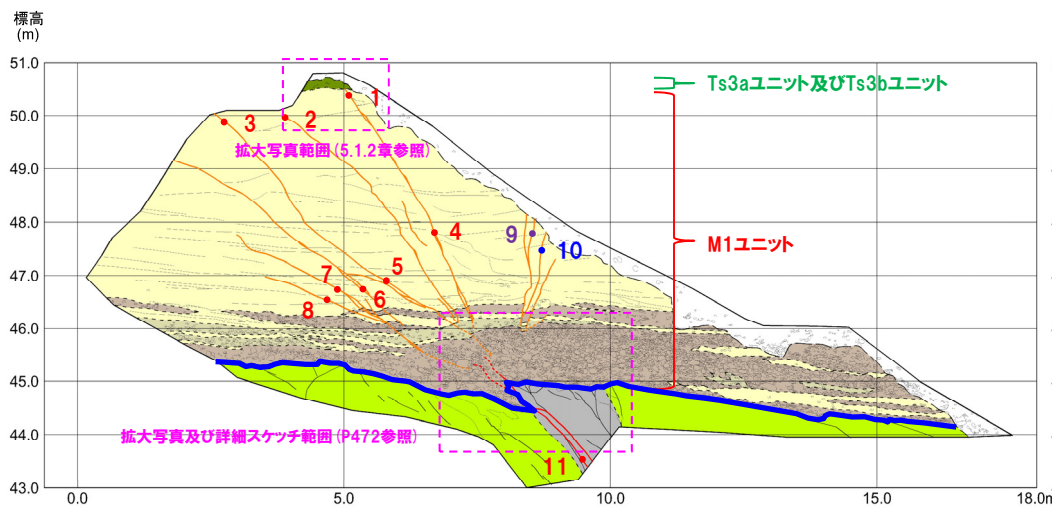
開削調査箇所(南側) 平面模式図

- 1. N20° W/50° W
- 2. N22° E/32° W
- 3. N14° E/40° W
- 4. N32° W/73° W
- 5. N42° W/24° W
- 6. N40° W/46° W
- 7. N46° W/36° W
- 8. N50° W/26° W

- 9. N2° E/80° W
- 10. N2° W/86° W
- 11. NS/46° W

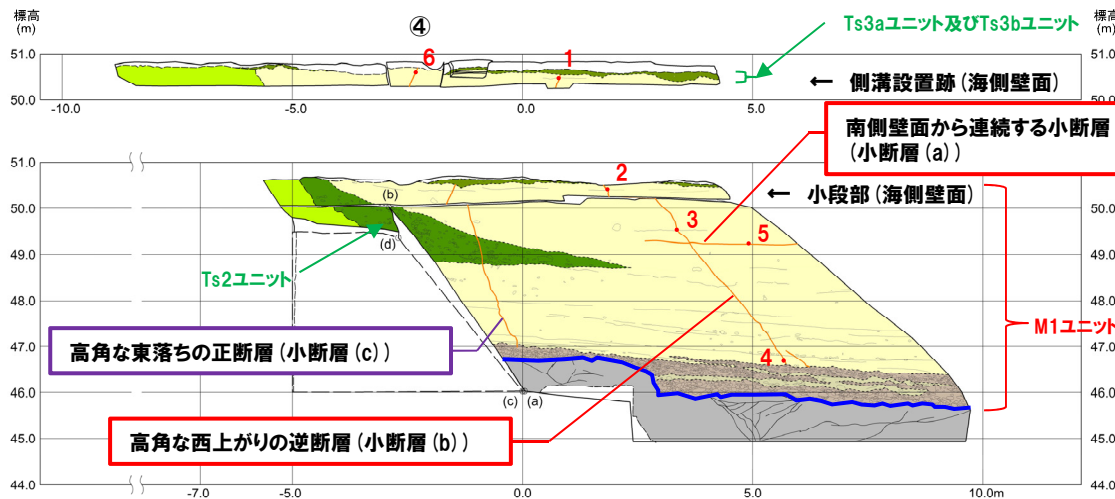
開削調査箇所(南側) 南側壁面の背後法面 壁面スケッチ

- 走向・傾斜**
- 【高角な西上がりの逆断層(小断層(b))】
    1. N13° W/78° E\*
    2. N13° E/82° E\*
    3. N12° E/84° W
    4. N14° E/88° W
  - 【南側壁面から連続する小断層(小断層(a))】
    5. N30° W/30° W
  - 【高角な東落ちの正断層(小断層(c))】
    6. N36° E/70° E

※小断層(b)の傾斜方向は上方に向かうに従い西傾斜から東傾斜に変化することで、見かけ正断層センスとなる状況が認められる。

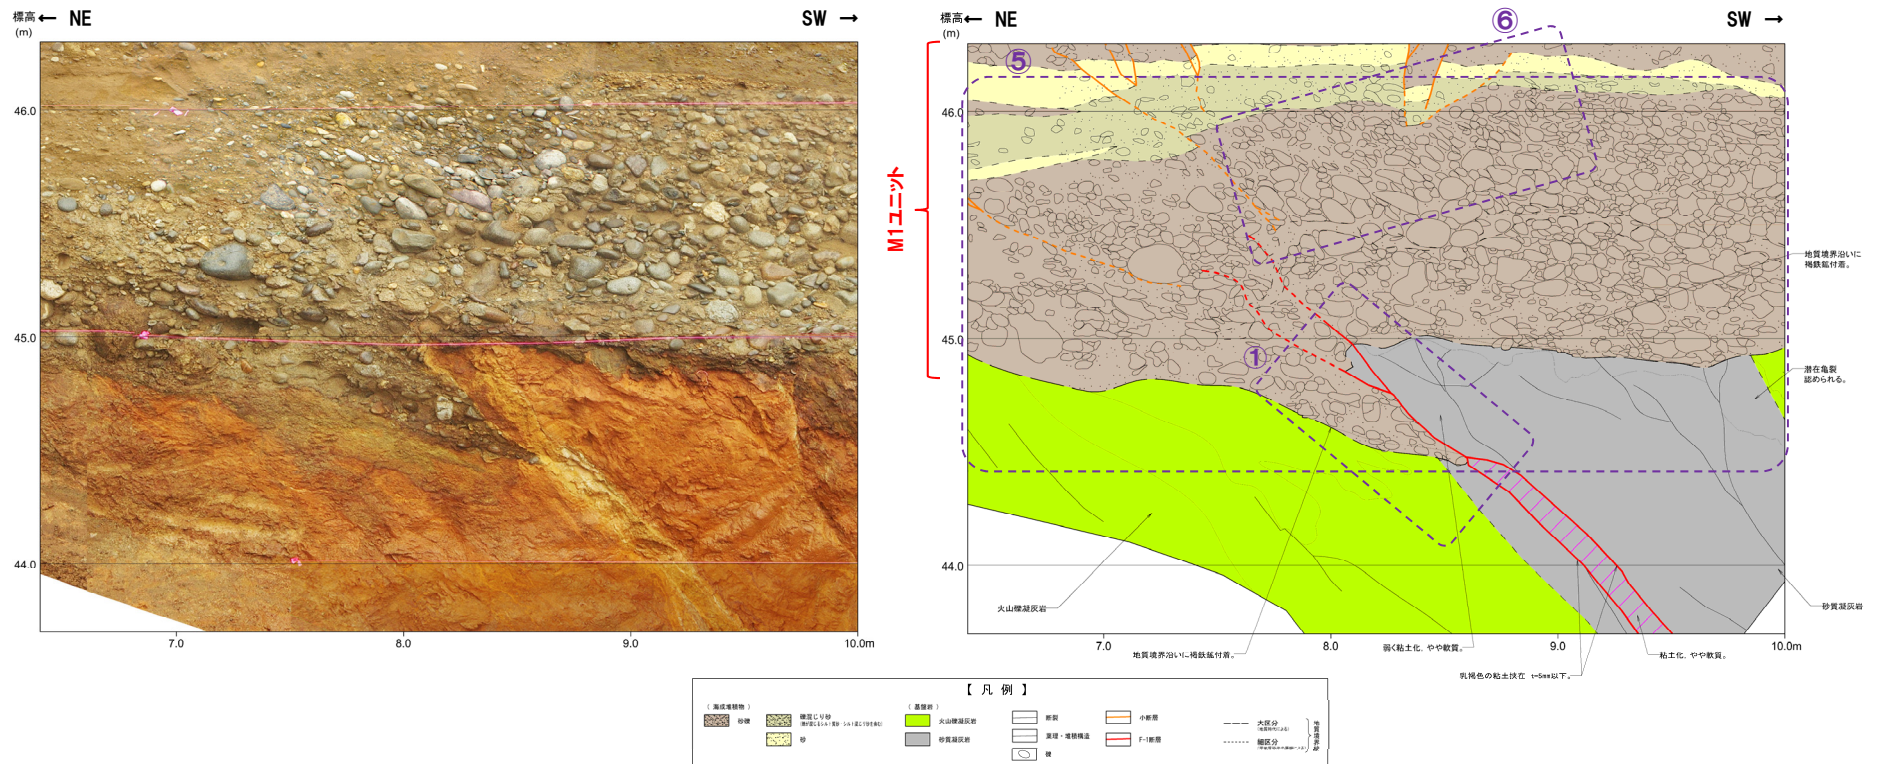
- F-1断層は、走向・傾斜がNS/46°Wで、基盤岩上面に変位を与えている西上がり逆断層(下図①の範囲)であり、M1ユニットの砂礫層に剪断面が連続する。
- 小断層は、西上がり逆断層(次頁図②の範囲)並びに東上がり逆断層及び東落ち正断層(次頁図③の範囲)が認められ、M1ユニットの砂層中の葉理及び砂礫層中の比較的細粒な層相を呈する箇所に変位・変形を与えている。
- 小断層のうち、西上がり逆断層センスの小断層は、F-1断層と連続しないものの、F-1断層の延長方向に雁行状に発達している。

開削調査箇所(南側)南側壁面 F-1断層付近 拡大写真

開削調査箇所(南側)南側壁面 F-1断層付近 詳細スケッチ

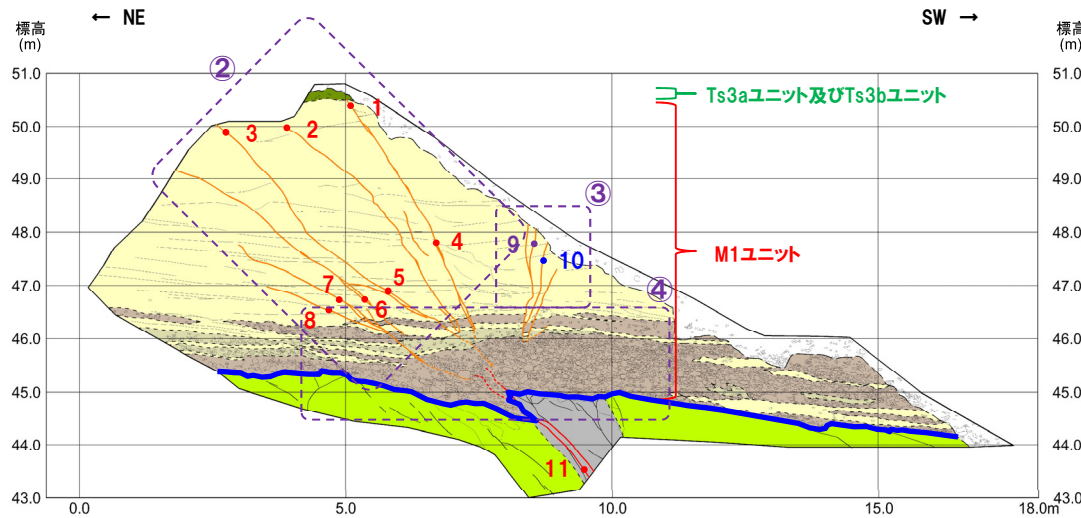
- また、F-1断層が認められる基盤岩と小断層が認められるM1ユニットの砂層の間に分布するM1ユニット下部の砂礫層には、西上がりの撓曲構造(下図④及び前頁⑤の範囲)が認められ、砂礫層中の礫には、再配列(前頁図⑥の範囲)が認められる。
- 西上がり逆断層センスの小断層は、上田・谷(1999)の逆断層模型実験結果と調和的である(P476~P477参照)。
- 東上がり逆断層センス及び東落ち正断層センスの小断層は、F-1断層の上盤側において、西上がりの撓曲構造の直上に発達していることから、加藤(2010)を踏まえ、撓曲構造の形成に起因する副次的なものと考えられる(P478参照)。
- これらのことから、小断層は、F-1断層に関連するものと判断される。

走向・傾斜	
【小断層】	
1. N20° W/50° W	西上がり逆断層
2. N22° E/32° W	
3. N14° E/40° W	
4. N32° W/73° W	
5. N42° W/24° W	
6. N40° W/46° W	
7. N46° W/36° W	
8. N50° W/26° W	
9. N2° E/80° W	東上がり逆断層
10. N2° W/86° W	東落ち正断層
【F-1断層】	
11. NS/46° W	西上がり逆断層

開削調査箇所(南側)南側壁面 スケッチ

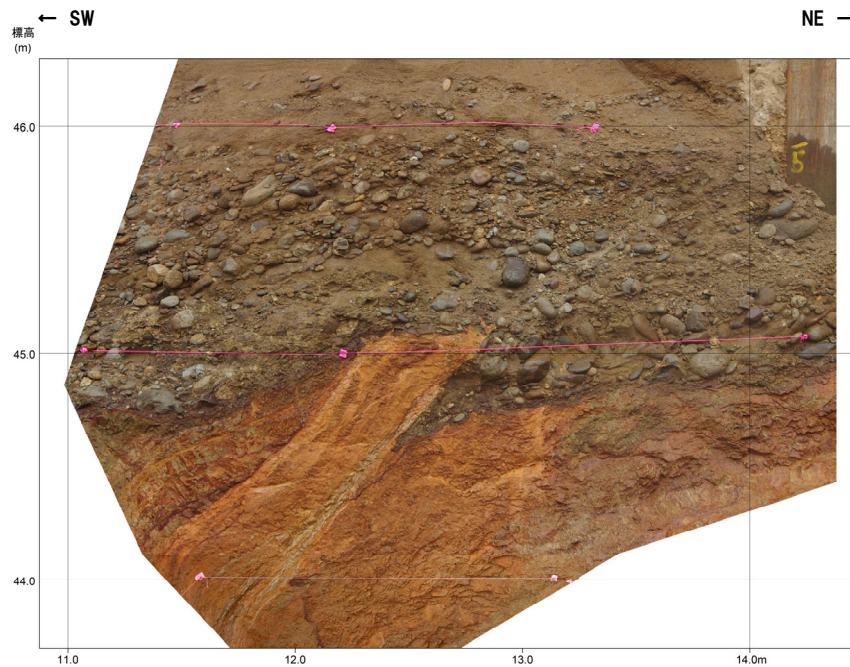
- F-1断層は、走向・傾斜がN6° W/46° Wで、基盤岩上面に変位を与えている西上がり逆断層(下図①の範囲)である。
- 小断層は、東落ち正断層(次頁図②)であり、M1ユニットの砂層中の葉理に変位・変形を与えている。
- 北側壁面は、改変により一部消失しており、F-1断層が認められる基盤岩と小断層が認められるM1ユニットの砂層の間に分布するM1ユニット下部の砂礫層には、西上がりの撓曲構造が確認できないものの、砂礫層中の礫には、再配列が認められる(下図③の範囲)。

開削調査箇所(南側)北側壁面 F-1断層付近 拡大写真

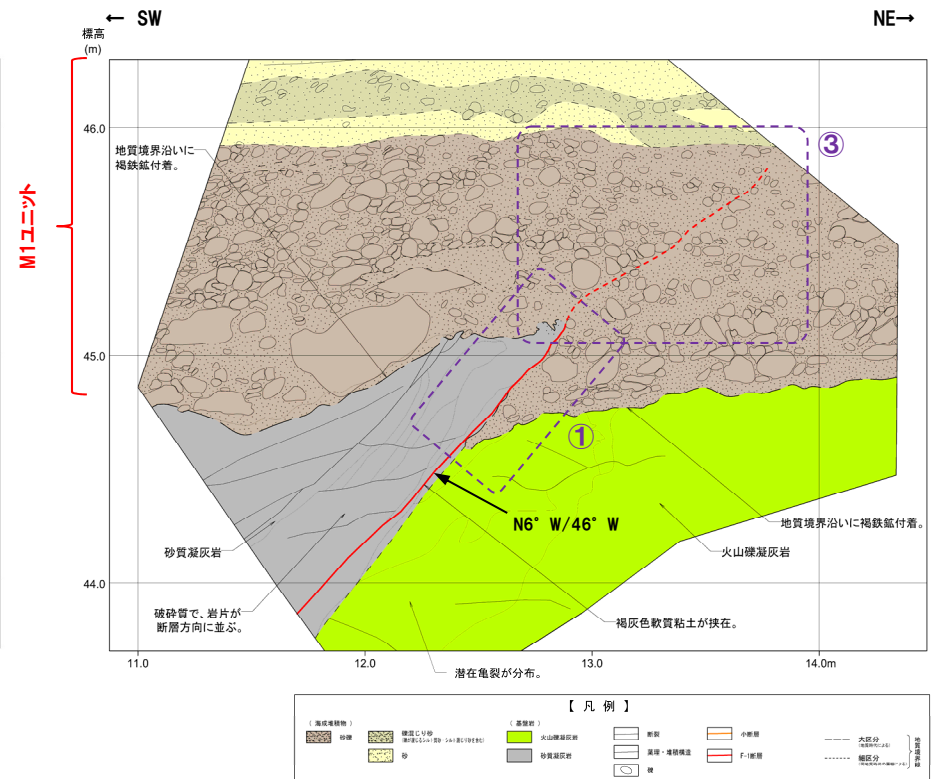
開削調査箇所(南側)北側壁面 F-1断層付近 詳細スケッチ
