## (2)開削調査箇所(南側)

③-2 小断層上端付近の詳細観察-海側壁面はぎとり転写試料(3/7) -

# 5.2.3 F-1断層の活動性評価

## 5. F-1断層の活動性評価

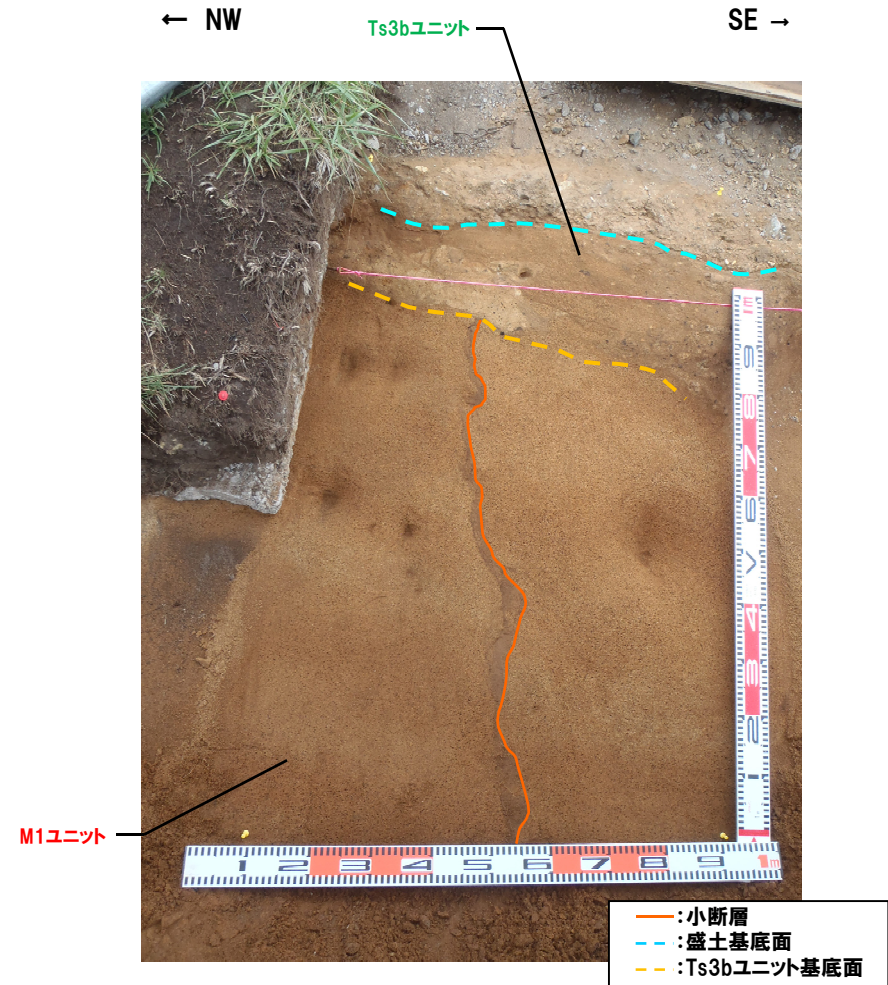
開削調査箇所(南側)海側壁面  
小断層上端付近 拡大写真(解釈線なし)

開削調査箇所(南側)海側壁面  
小断層上端付近 拡大写真(解釈線あり)

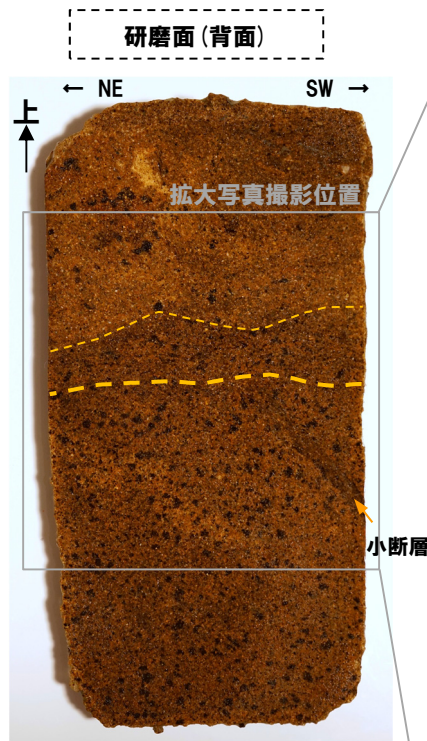
○研磨面(背面)においても, P509及びP511に示す研磨面(前面)と同様, 以下の状況を確認した。

- ・小断層は, M1ユニットに変位を与えており, Ts3aユニットの基底面直下まで剪断面が連続する。
- ・Ts3aユニットに剪断面は認められない。

傾斜方向研磨片  
(左右反転, 解釈線あり)

傾斜方向研磨片拡大写真(左右反転, 解釈線あり)

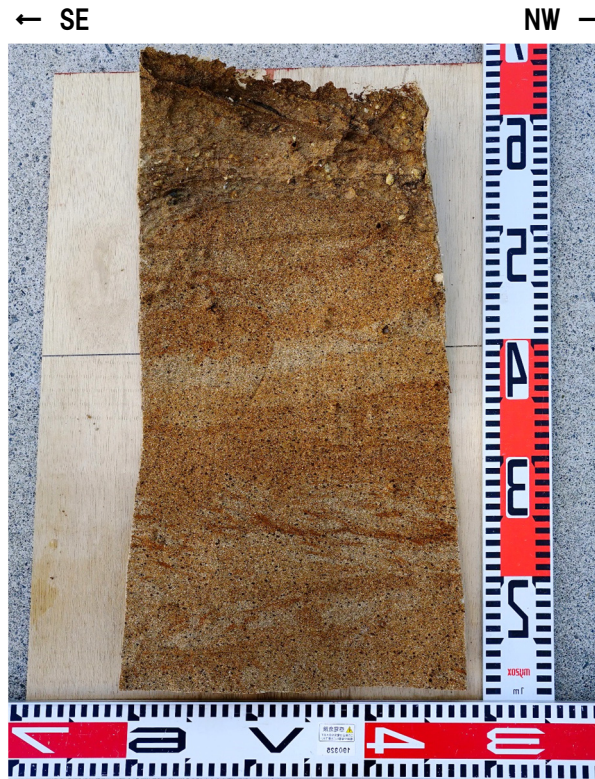
- 南側壁面の背後法面天端付近における側溝設置跡(海側壁面)において、高角な東落ち正断層センスの小断層(小断層(c))が認められる。
- 当該小断層は、基盤岩に変位を与えておらず、近接する小断層(b)と以下の点で類似することから、小断層(b)と同様、F-1断層に関連するものと判断される。
  - ・走向はN-S~NE-SW方向であり、急傾斜を示す。
  - ・小断層(c)は西側が上がる正断層で、小断層(b)は西側が上がる逆断層であり、共に断層面を挟んで相対的に西側が上がる動きである。
  - ・見かけ鉛直変位量が約1.0cm程度である。
- 当該小断層は、以下の状況から、Ts3aユニットに変位・変形は与えていないと判断される。
  - ・小断層は、M1ユニットに変位を与えており、Ts3aユニットの基底面直下まで剪断面が連続する。
  - ・小断層に見かけ鉛直変位量の減衰は認められない。
  - ・Ts3aユニットの基底面に変位は認められない。
  - ・Ts3aユニット中に、剪断面は認められない。

はぎとり転写試料写真(左右反転, 解釈線なし)

はぎとり転写試料写真(左右反転, 解釈線あり)
