2021年2月5日
関西電力株式会社

放射能濃度確認対象物の汚染状況の調査結果 Rev.2

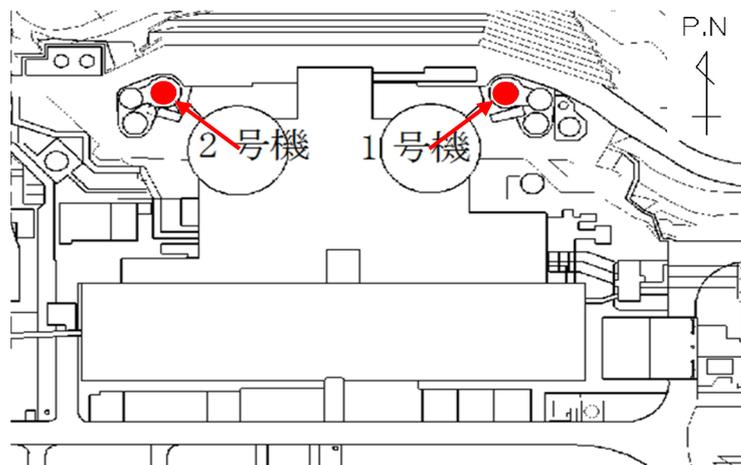
図 1 原子炉格納容器と燃料取替用水タンクの位置関係

放射能濃度確認対象物である燃料取替用水タンクは、原子炉格納容器から離れており、かつプラント運転中に発生する中性子は、原子炉格納容器の外部遮蔽壁等にて遮断される位置であることから、**中性子の直接線及びストリーミング線による放射化**の影響はない。

原子炉格納容器と燃料取替用水タンクの位置関係を図 1 に、原子炉格納容器等の平面図及び断面図を図 2 に、中性子線量当量率の測定結果を表 1 に示す。

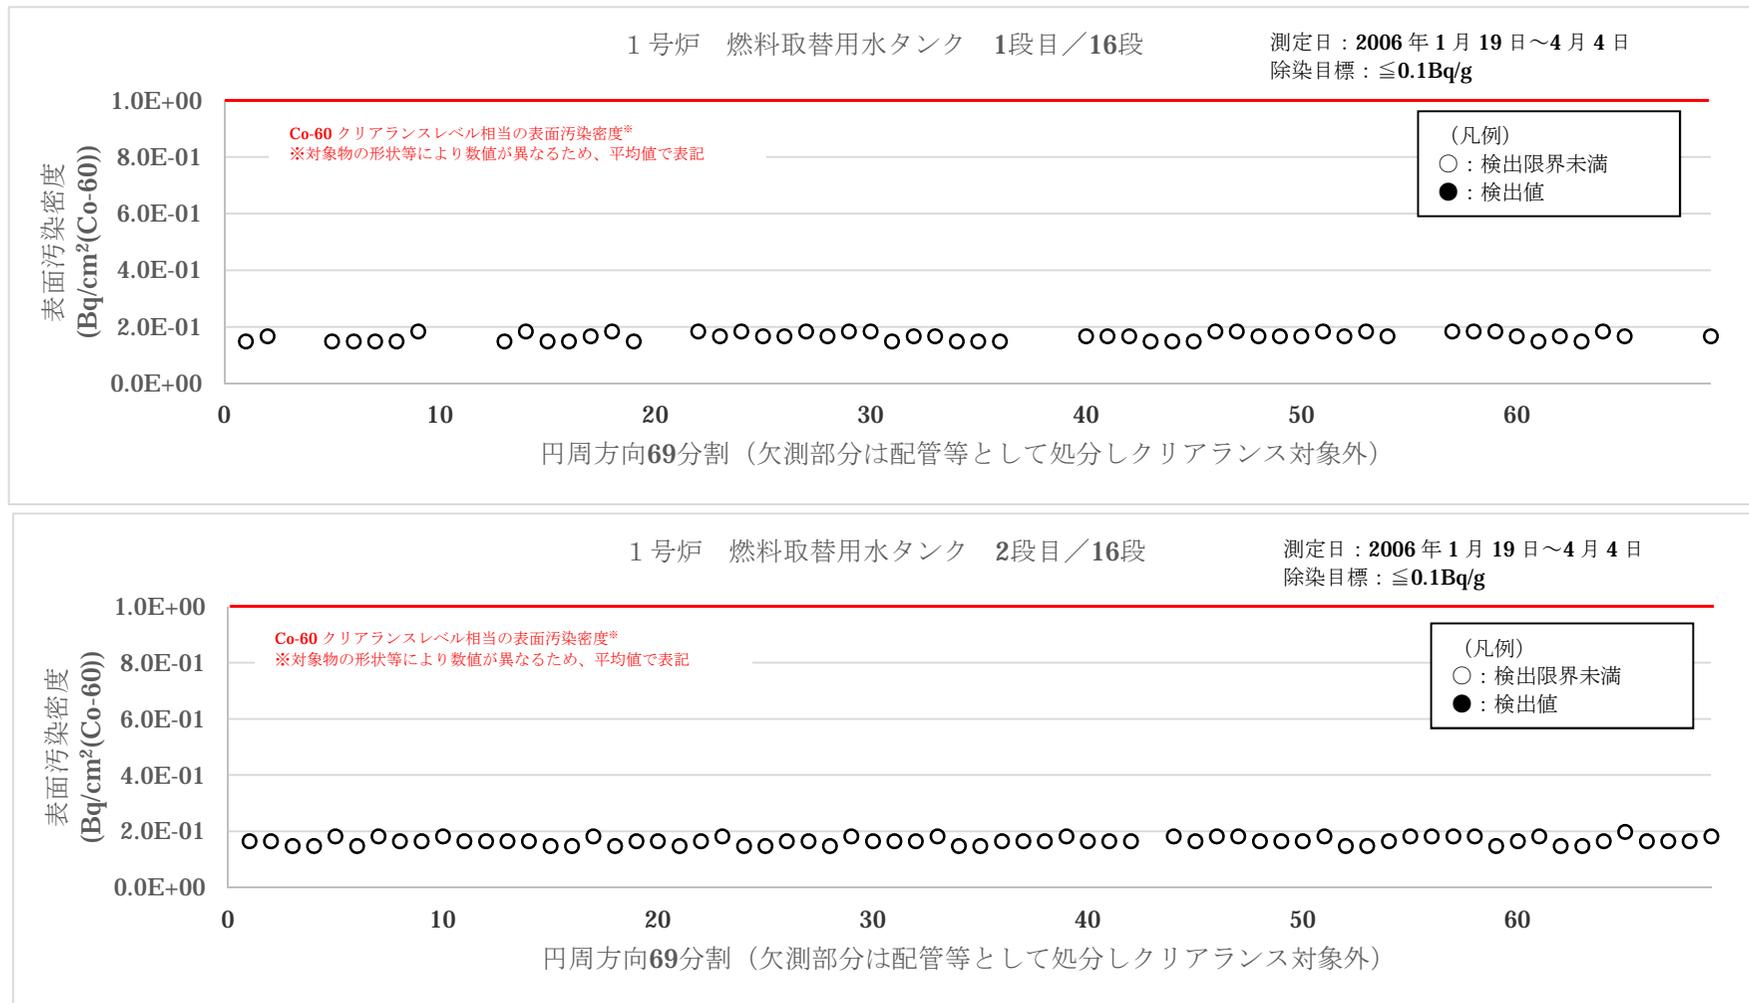
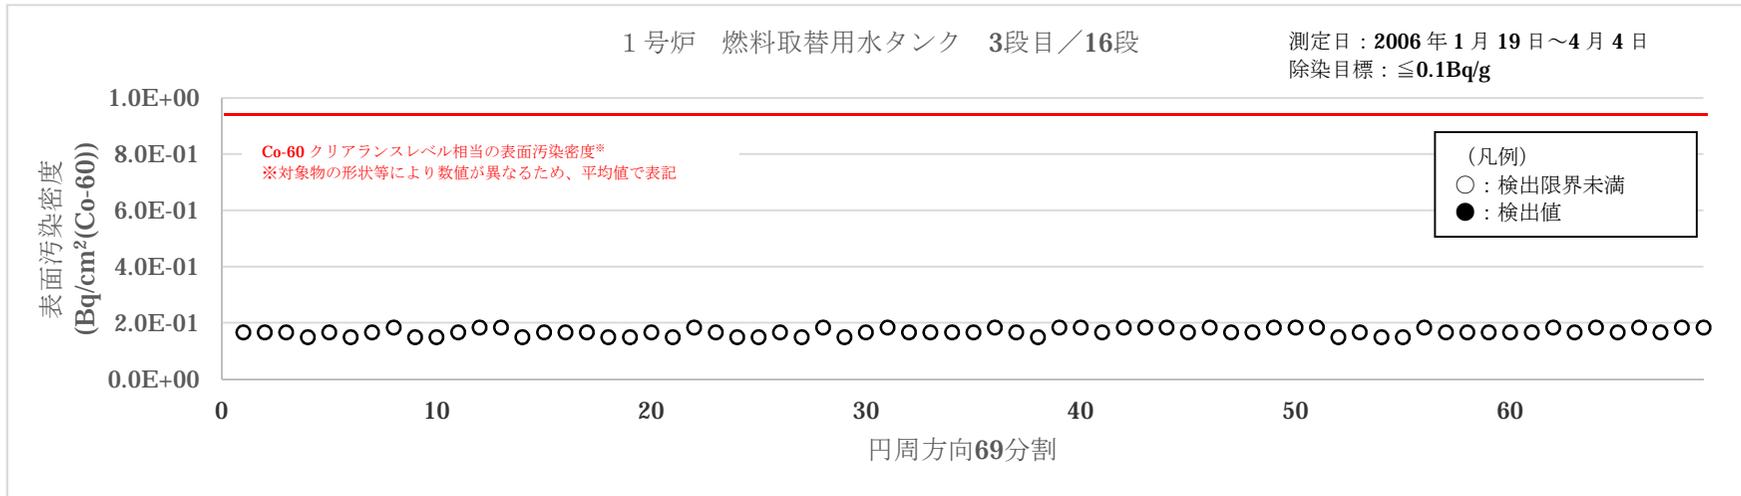
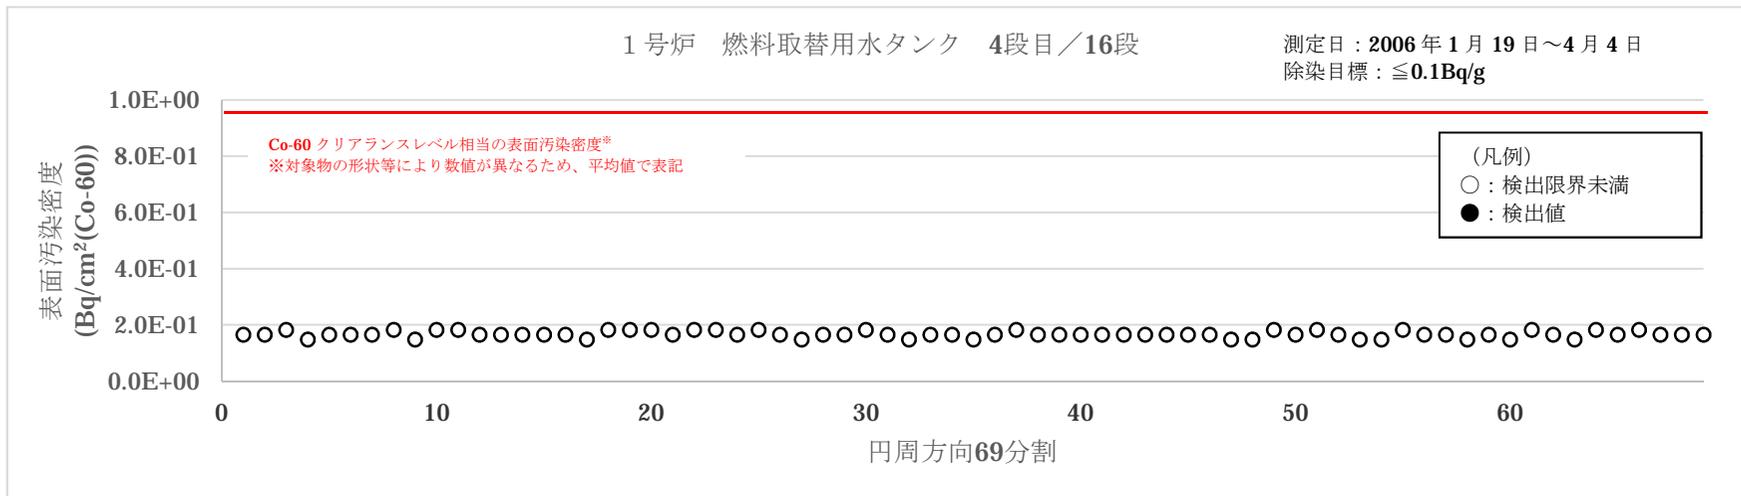
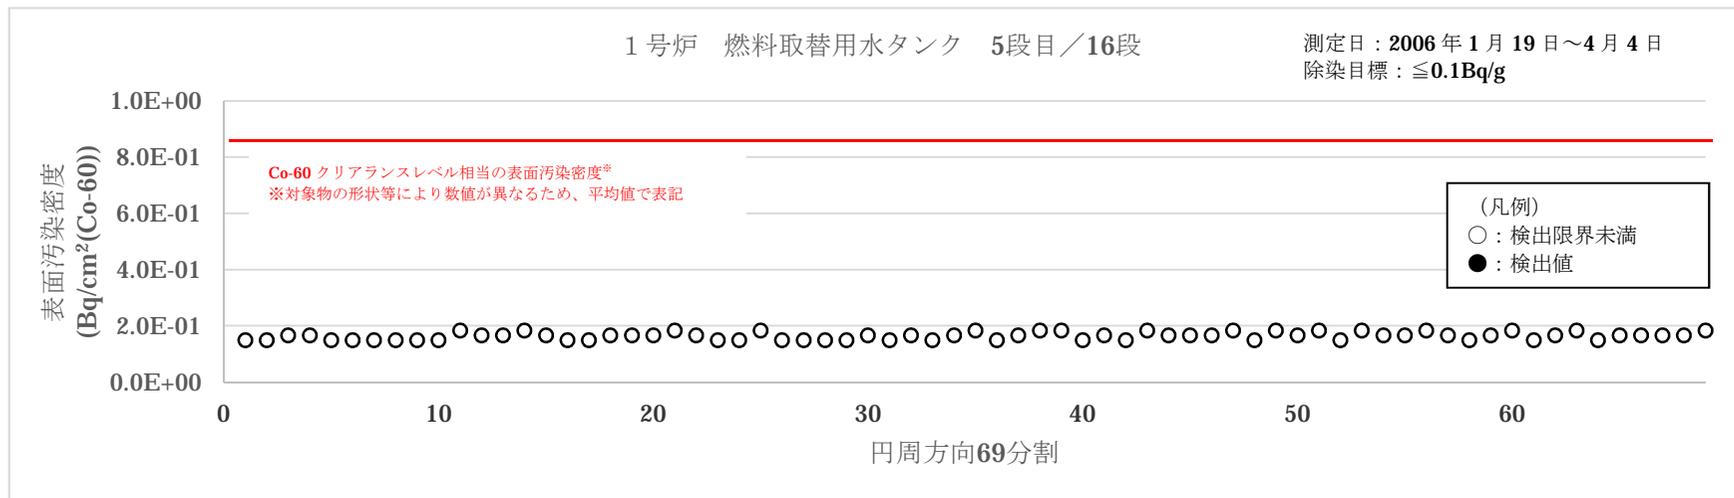
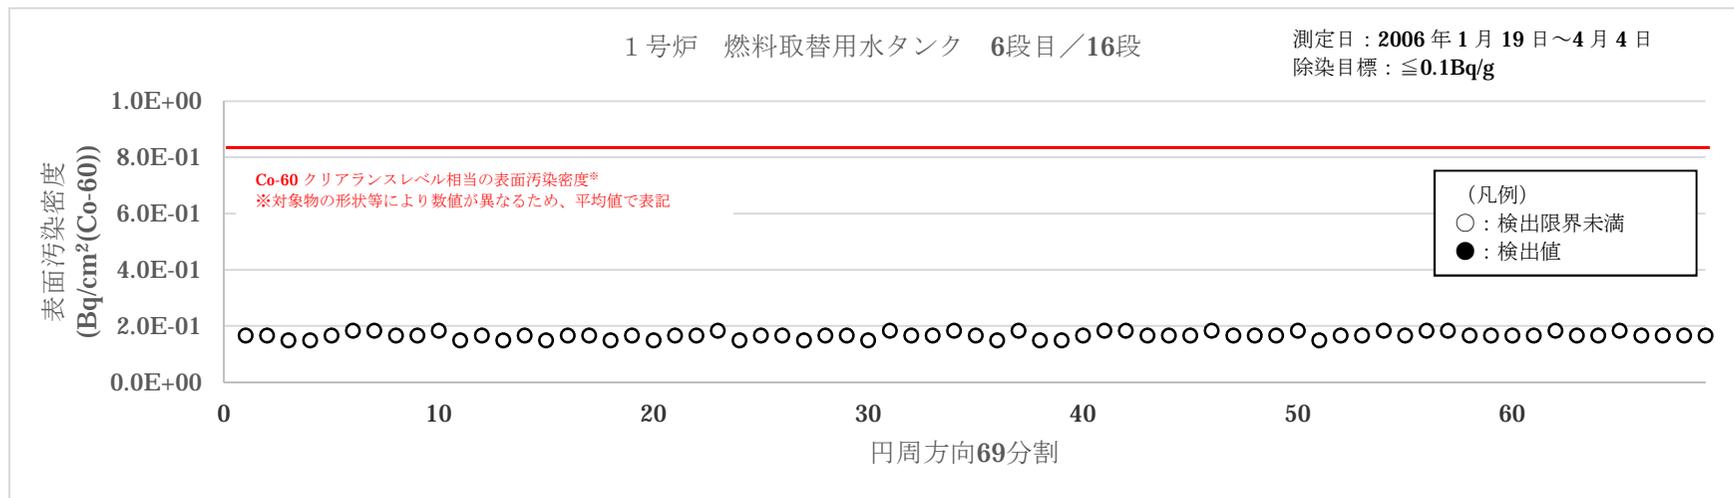
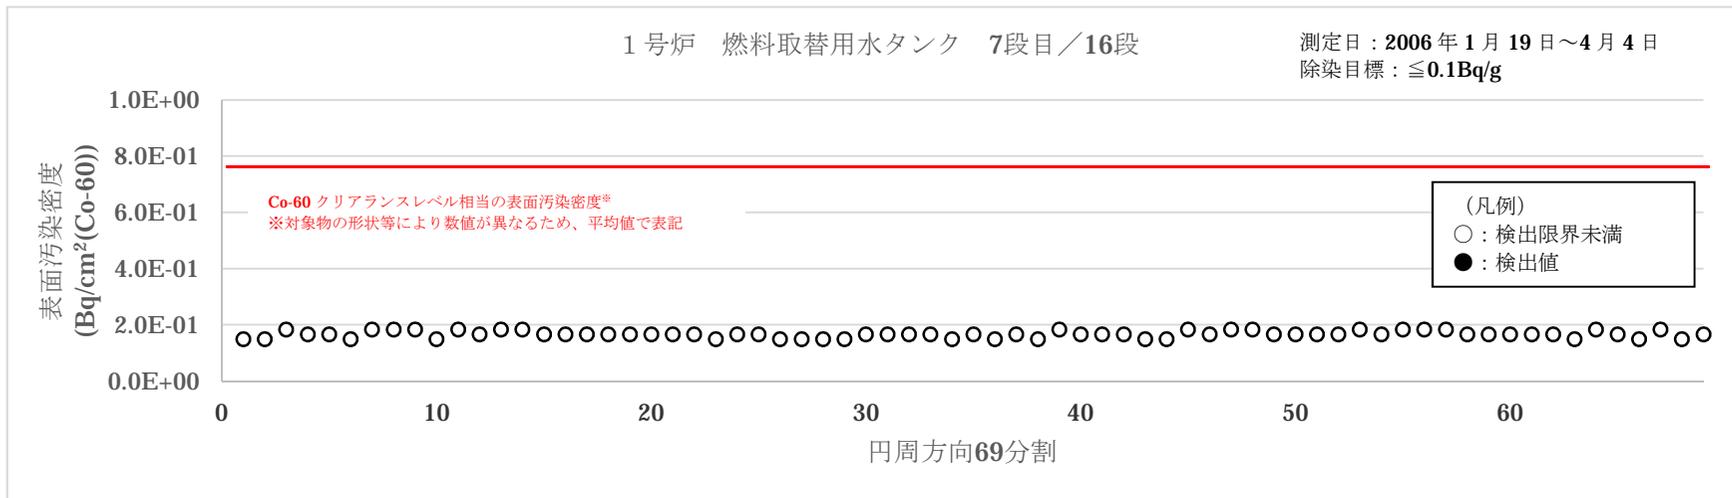
図3 大飯1号炉 燃料取替用水タンク表面汚染密度測定結果 (1/8)

放射能濃度確認対象物において汚染の偏在の有無を確認するために、**2005年7月**から**10月**、**2006年1月**から**4月**に燃料取替用水タンクの解体・除染後に胴板の表面汚染密度の測定を行った。表面汚染密度の測定は、タンク水が接液する胴板を高さ方向に**16**分割、円周方向に**69**分割（大飯2号炉は高さ方向に**15**分割、円周方向に**69**分割）し、**測定単位毎**に測定を行った。大飯1号炉の測定結果を図**3**に、大飯2号炉の測定結果を図**4**に示す。また、併せて図**3**及び図**4**に各段の**Co-60**クリアランスレベル相当の表面汚染密度を示す。ここで、**Co-60**クリアランスレベル相当の表面汚染密度は放射能濃度確認対象物の形状等により異なるため、平均値で示した。図**3**及び図**4**に示す通り、表面汚染密度の測定値は、胴板全体で同程度であり、部位毎に表面汚染密度の偏在は無かった。

また、図**3**及び図**4**に示す通り、全測定単位の表面汚染密度は約**2.5E-01Bq/cm²**以下であり、**D/C (Co-60)**は約**0.1~0.6**であり、**1**以下となった。なお、胴板の表面汚染密度測定は燃料取替用水タンクの解体・除染後の**2005年~2006年**に実施した結果であること、及び放射能濃度確認対象物の単位重量あたりの表面積が大きく、検出限界値が高くなることから、比較的高い数値となる。燃料取替用水タンク胴板の表面汚染密度の測定条件を下記に示す。

- ・測定日：**2005年7月12日~10月11日**（大飯2号炉）
2006年1月19日~4月4日（大飯1号炉）
- ・測定機器：**GM**汚染サーベイメータ
- ・時定数：**30**秒
- ・測定時間：**90**秒

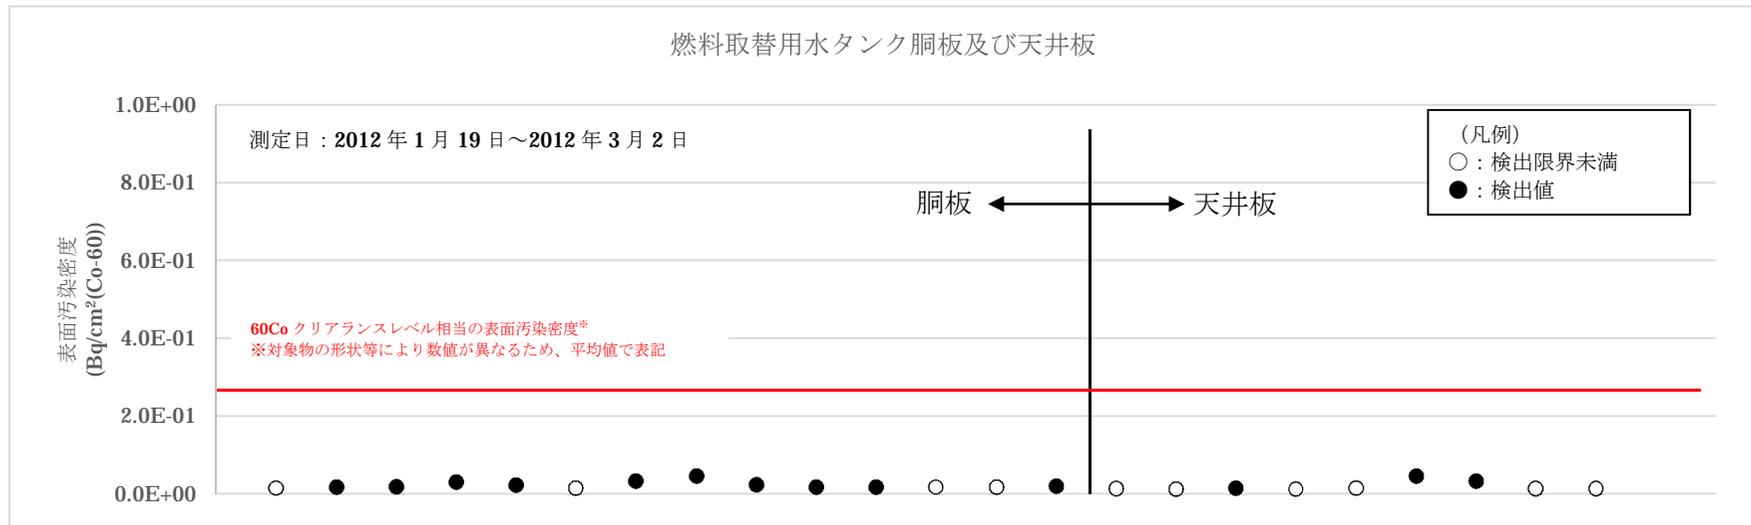
図5 燃料取替用水タンク胴板及び天井板の測定結果

2012年1月から3月に、1号炉の燃料取替用水タンクの天井板について、胴板と比較し汚染の偏在が無いことを確認するために、表面汚染密度の測定を行った。測定条件を下記に、測定結果を図5に、試料採取箇所を図6に示す。また、併せて図5にCo-60クリアランスレベル相当の表面汚染密度を図5に示す。ここで、Co-60クリアランスレベル相当の表面汚染密度は放射能濃度確認対象物の形状等により異なるため、平均値で示した。なお、天井板及び胴板共に無作為に試料を採取し測定を行った。図5に示す通り、天井板においては汚染の偏在が無いことを確認し、加えて胴板と比較しても汚染の偏在が無いことを確認した。

また、天井板の表面汚染密度は約 $4.6E-02Bq/cm^2$ 以下であり、全ての試料において、D/C (Co-60) は1以下となった。

- ・測定日：2012年1月19日～2012年3月2日
- ・測定機器：プラスチックシンチレータ
- ・測定時間：90秒

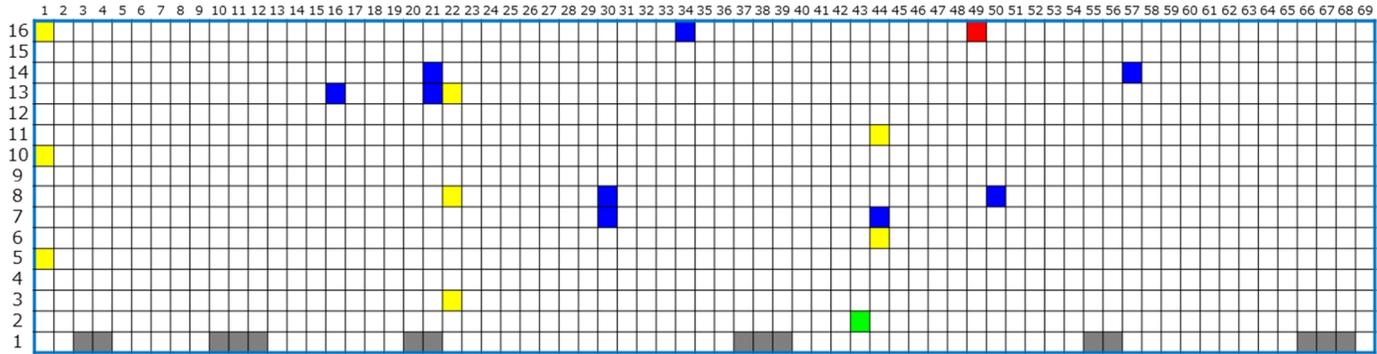
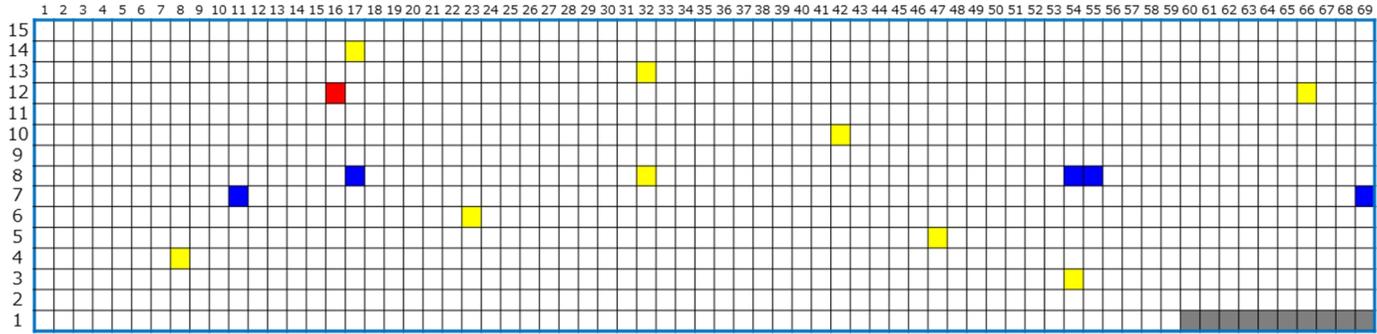
図 6 大飯 1, 2 号炉 燃料取替用水タンク 試料採取箇所

○ 大飯 1 号炉 燃料取替用水タンク胴板

○ 大飯 2 号炉 燃料取替用水タンク胴板

※ 試料採取箇所は図 6 に示す。

※1：胴板の試料採取箇所は図 **6** に示す。天井版は採取箇所の記録なし。

※1：胴板の試料採取箇所は図 6 に示す。試料は直接 Ge 測定装置で計測。
