2021年2月10日
関西電力株式会社

放射能濃度確認対象物の汚染状況の調査結果 Rev.3

1. 放射能濃度確認対象物の汚染の状況

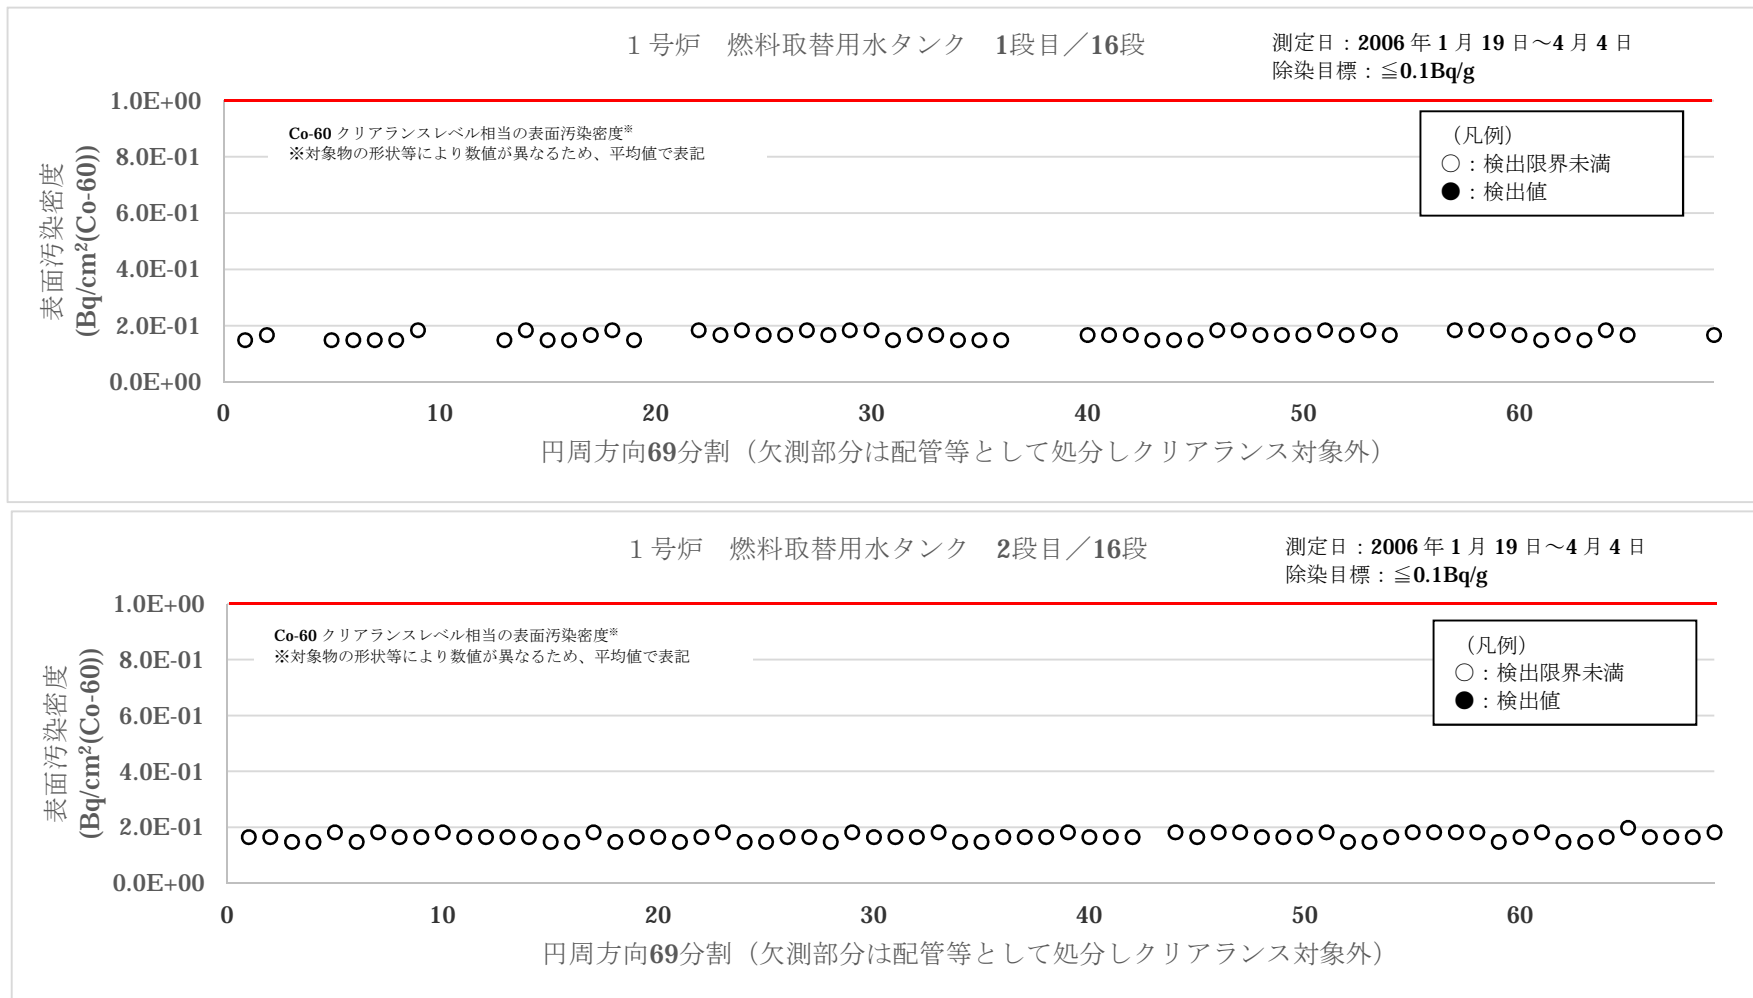
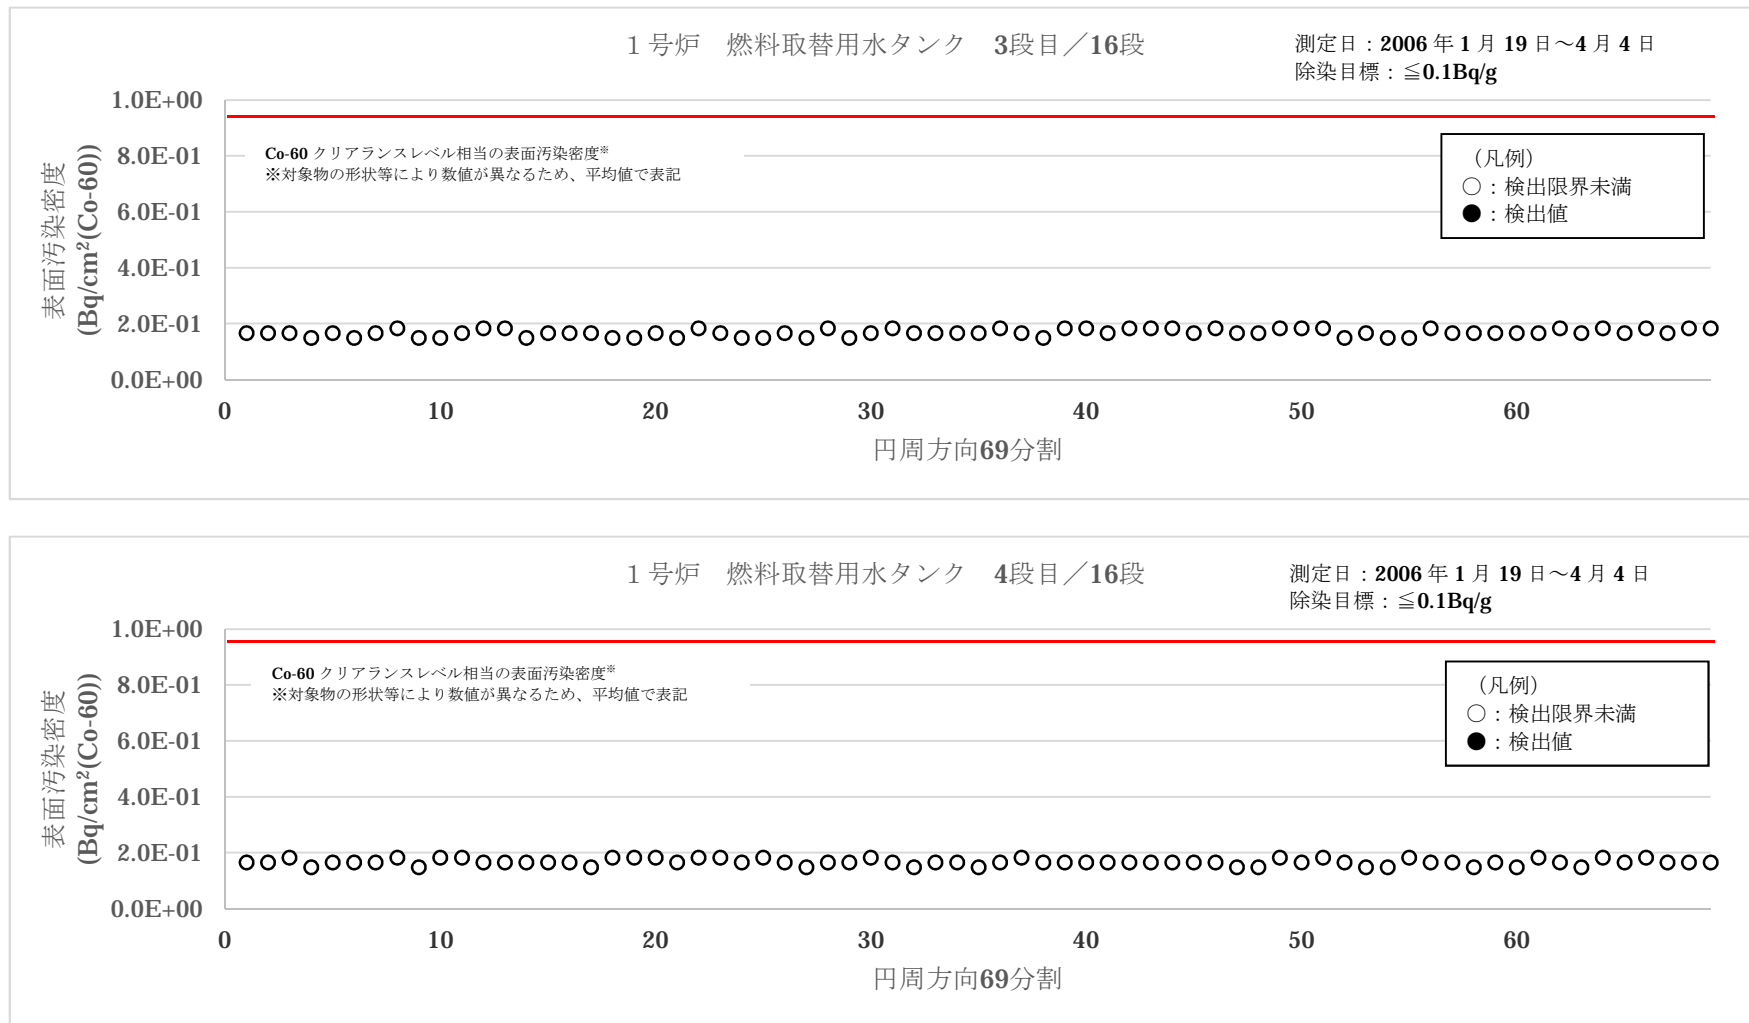
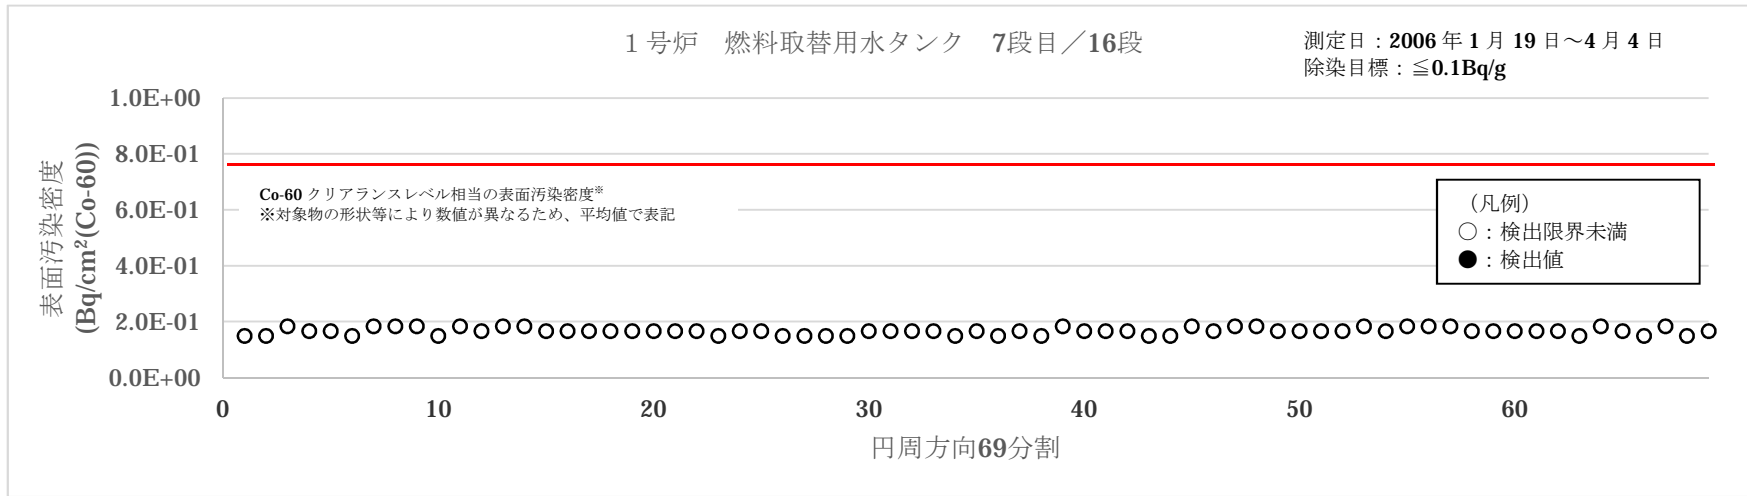
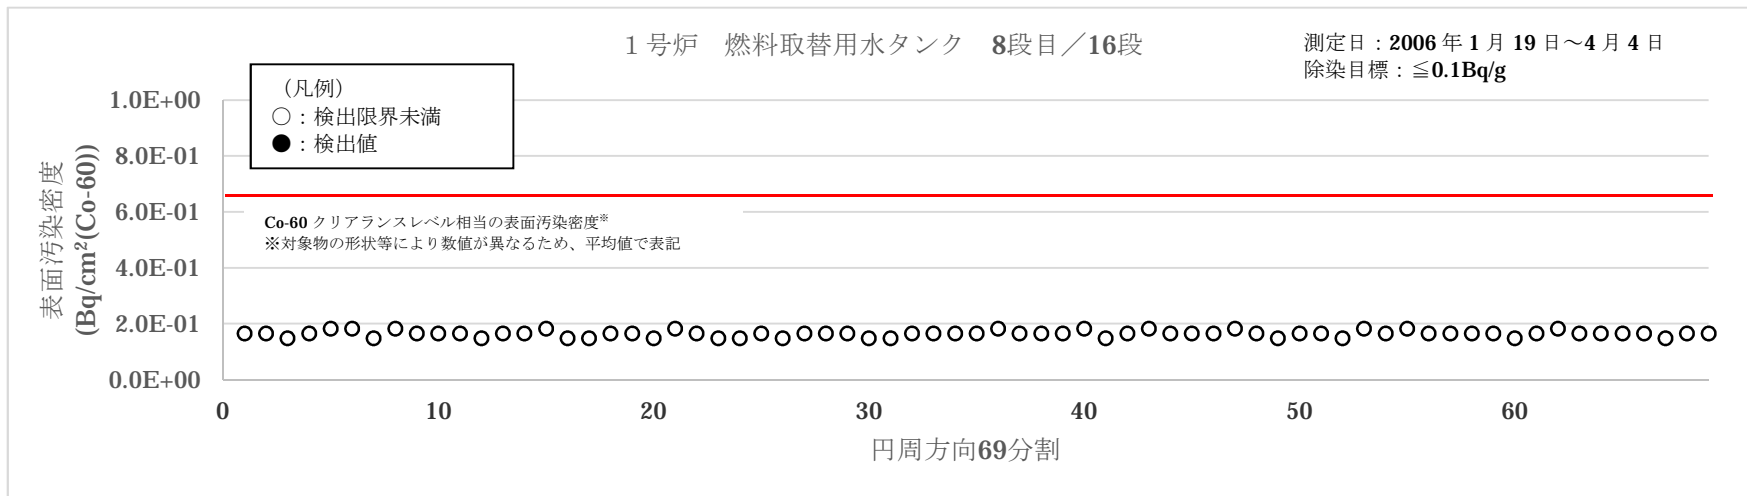
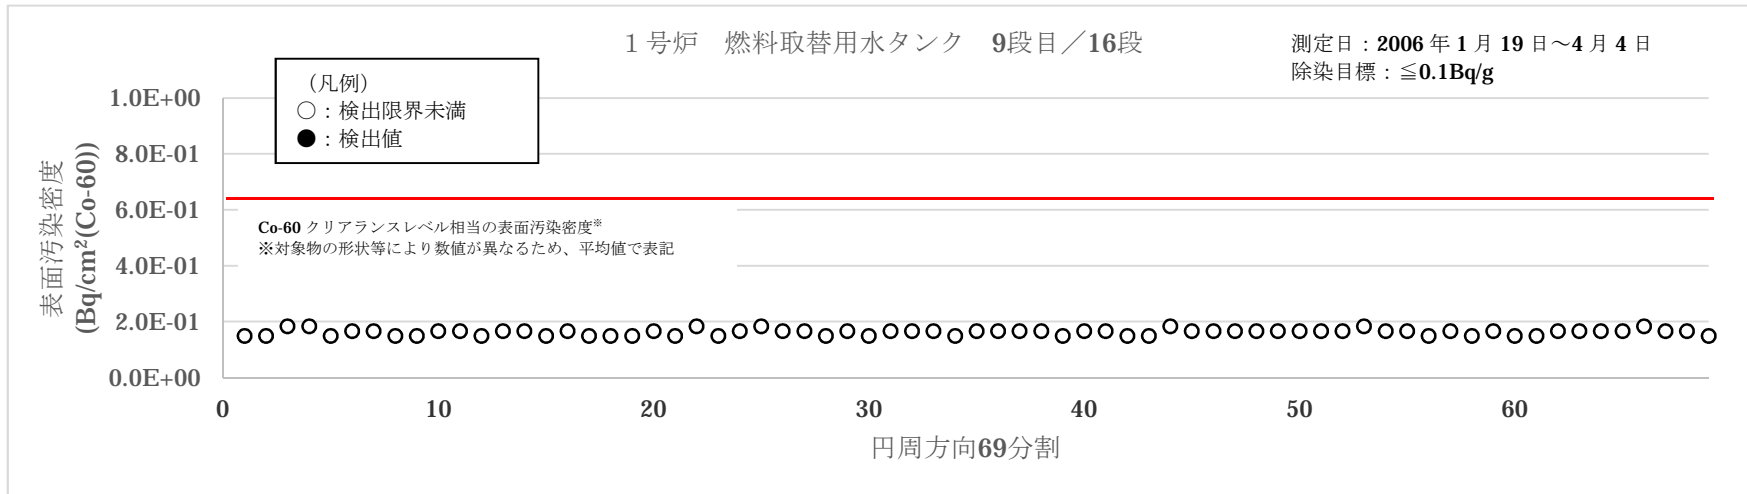
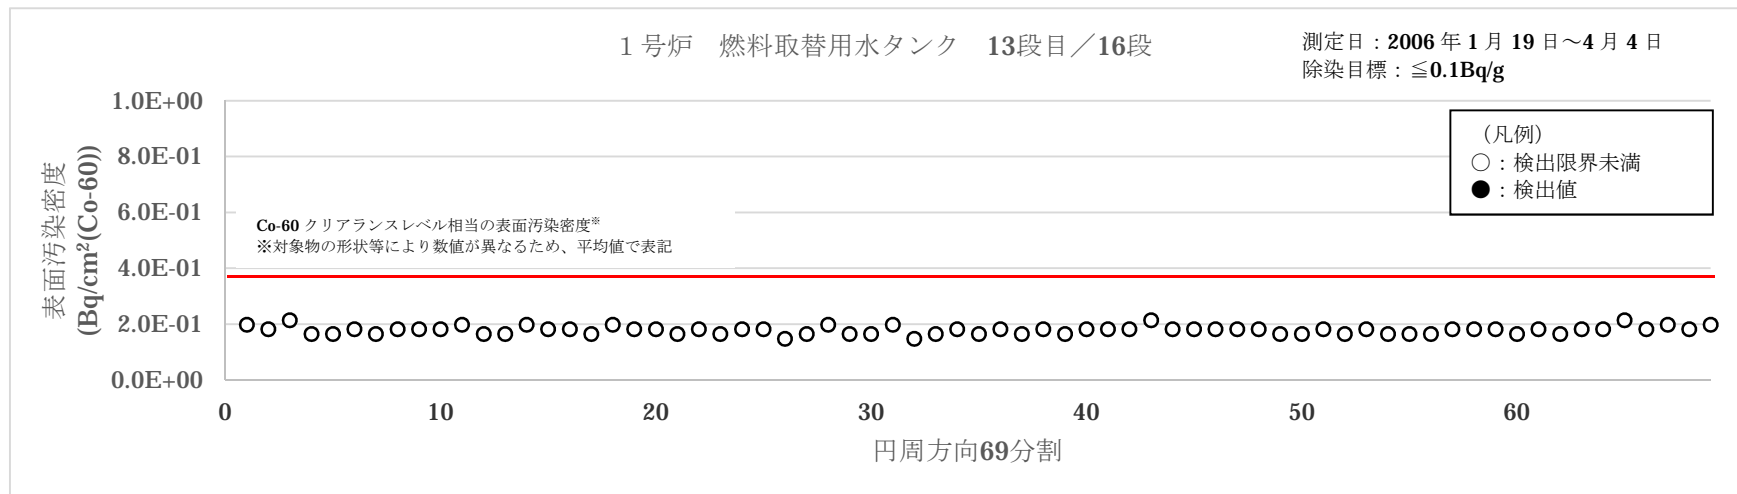
図3 大飯1号炉 燃料取替用水タンク表面汚染密度測定結果 (1/8)

放射能濃度確認対象物において汚染の偏在の有無を確認するために、**2005年7月**から**10月**、**2006年1月**から**4月**に燃料取替用水タンクの解体・除染後に胴板の表面汚染密度の測定を行った。表面汚染密度の測定は、タンク水が接液する胴板を高さ方向に**16**分割、円周方向に**69**分割（大飯2号炉は高さ方向に**15**分割、円周方向に**69**分割）し、測定単位毎に測定を行った。大飯1号炉の測定結果を図**3**に、大飯2号炉の測定結果を図**4**に示す。また、併せて図**3**及び図**4**に各段の**Co-60**クリアランスレベル相当の表面汚染密度を示す。ここで、**Co-60**クリアランスレベル相当の表面汚染密度は放射能濃度確認対象物の形状等により異なるため、平均値で示した。図**3**及び図**4**に示す通り、表面汚染密度の測定値は、胴板全体で同程度であり、部位毎に表面汚染密度の偏在は無かった。

また、図**3**及び図**4**に示す通り、全測定単位の表面汚染密度は約**2.5E-01Bq/cm²**以下であり、**D/C (Co-60)**は**1以下**となった。なお、胴板の表面汚染密度測定は燃料取替用水タンクの解体・除染後の**2005年～2006年**に実施した結果であること、及び放射能濃度確認対象物の単位重量あたりの表面積が大きく、検出限界値が高くなることから、比較的高い数値となる。燃料取替用水タンク胴板の表面汚染密度の測定条件を下記に示す。

- ・測定日：**2005年7月12日～10月11日**（大飯2号炉）
2006年1月19日～4月4日（大飯1号炉）
- ・測定機器：**GM**汚染サーベイメータ
- ・時定数：**30**秒
- ・測定時間：**90**秒
