3号機燃料取り出しの状況

2021年2月22日

東京電力ホールディングス株式会社

1. 燃料取り出し・ガレキ撤去の状況

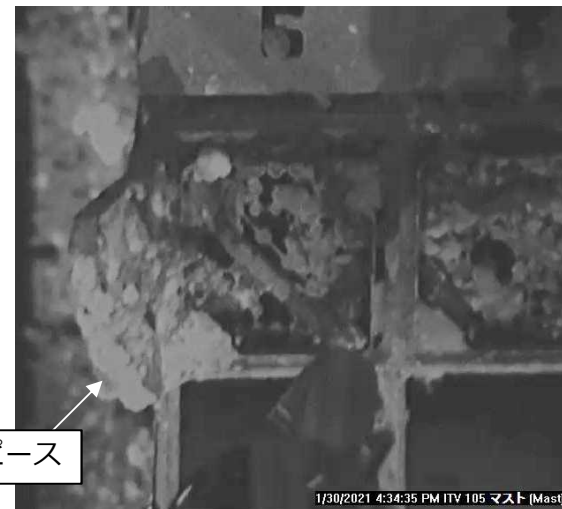
曲げ戻し後

- 2021年1月30日, 変形した吊りピースをシリンダにより曲げ戻し, 燃料との干渉を解除する措置を実施。当該燃料は吊りピースとの干渉なく吊り上げ可能であることを確認した。

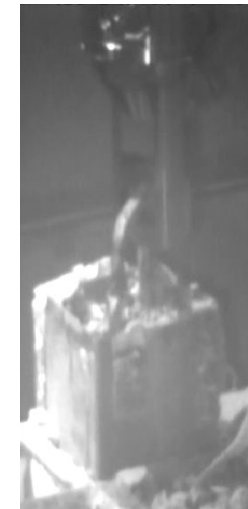
吊り上げ状況

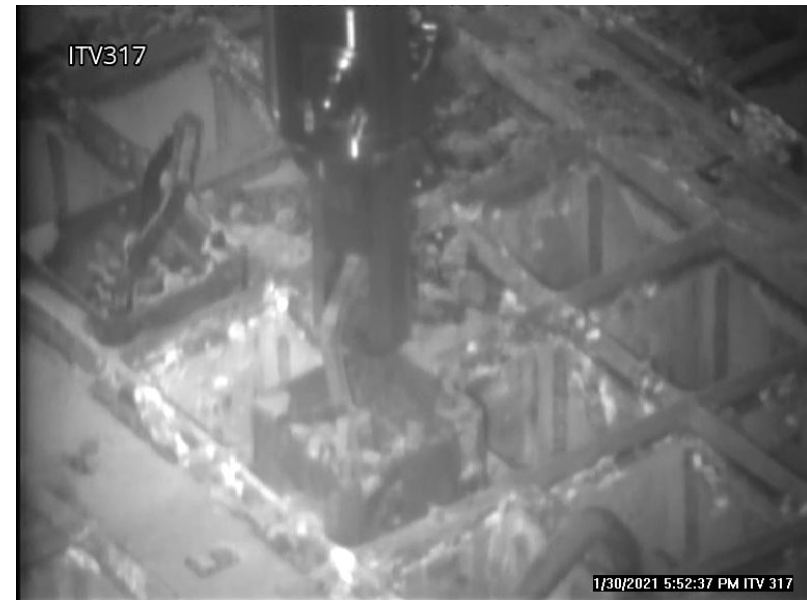
吊り上げ状況例（⑩）

- 1tで吊り上がらない状況を確認した燃料について、タガネ治具による燃料上部のガレキ除去後、吊り上げ可能であることを確認した（⑩,⑬,⑭～⑳）

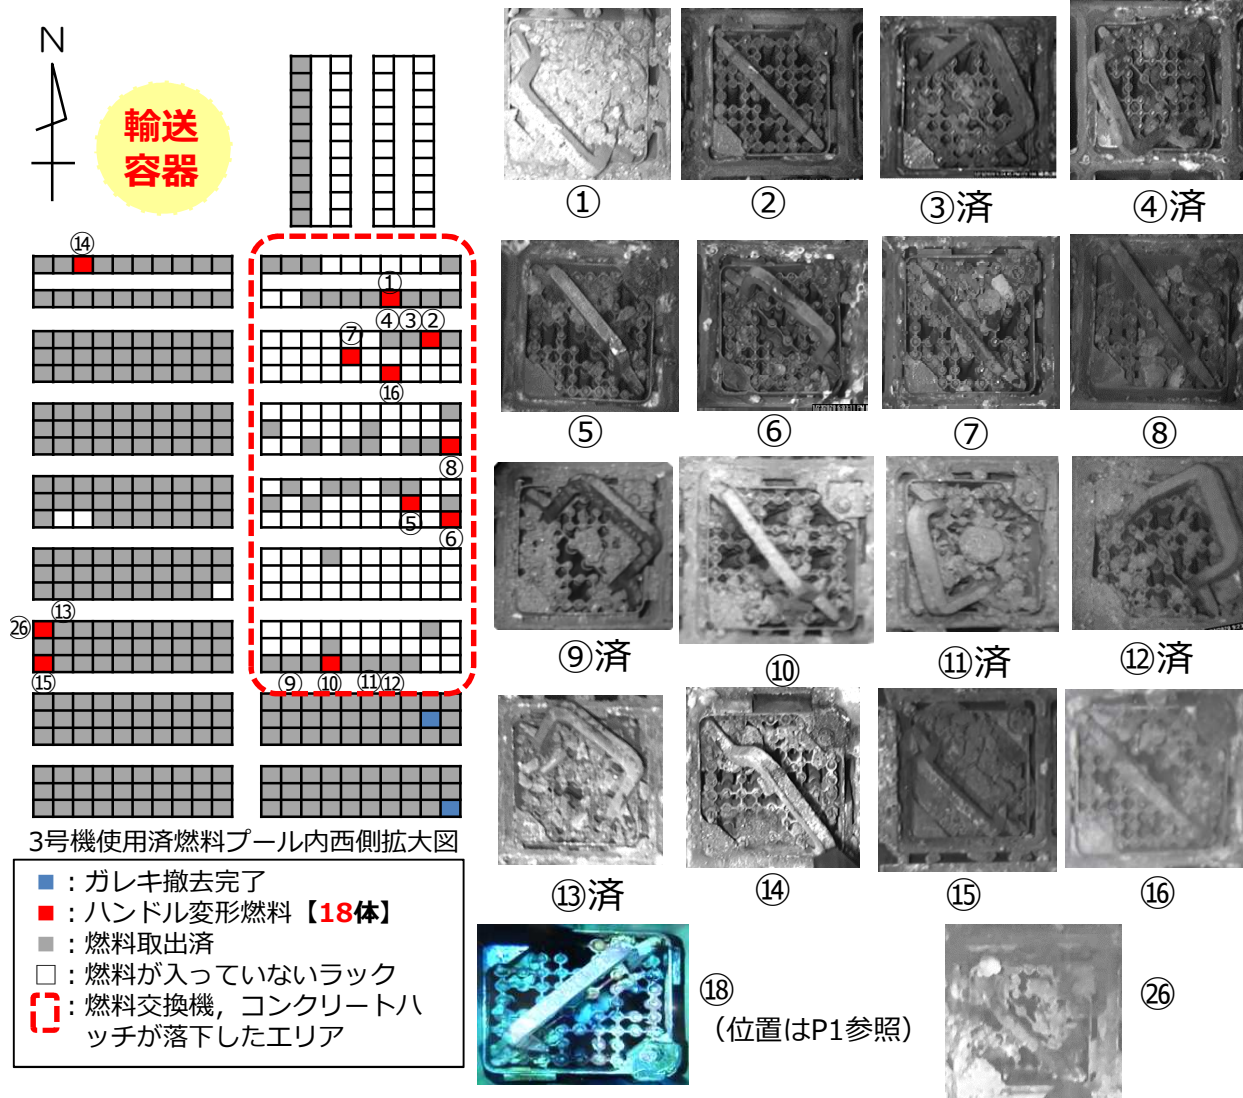
ハンドル変形燃料取扱い区分

- ハンドル変形燃料は計18体
(右表 灰色：取出済 黄色：残りの2体収納容器対象)
- 2021年2月19日夕方時点, 6体取り出し完了 (③④⑨⑪⑫⑬)

No.	型式	ITVによる推定曲がり角度	変形方向	取扱い区分※1
①	STEP2	約10°	反CF側	A
②	9×9A	約10°	反CF側	A
③	9×9A	約40°	CF側	C
④	9×9A	約40°	反CF側	B
⑤	9×9A	<10°	CF側	A
⑥	9×9A	約10°	CF側	A
⑦	9×9A	約10°	反CF側	A
⑧	9×9A	約20°	反CF側	A
⑨	9×9A	約40°	CF側	C
⑩	9×9A	約10°	反CF側	B
⑪	9×9A	約60°	反CF側	B
⑫	9×9A	約60°	CF側	C
⑬	9×9A	約40°	CF側	C
⑭	9×9A	約20°	CF側	B
⑮	STEP2	<10°	反CF側	A
⑯	9×9A	<10°	-	A
⑰	9×9A	<10°	反CF側	A
⑱	9×9A	<10°	反CF側	A
㉑	9×9A	<10°	反CF側	A

※取扱い区分	A	B	C
収納缶	小	大	
掴み具	既存		大変形用
