スケール性状に関する過去の知見（高浜発電所3号機 平成8年調査時）

伝熱管とスケールの摩耗試験方法について

スケールと伝熱管の接触時における摩耗形態の推定について

スケールによる最大減肉深さに係る考察

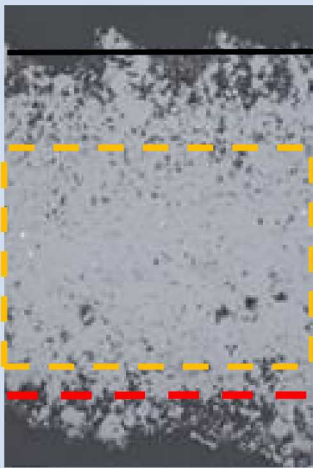
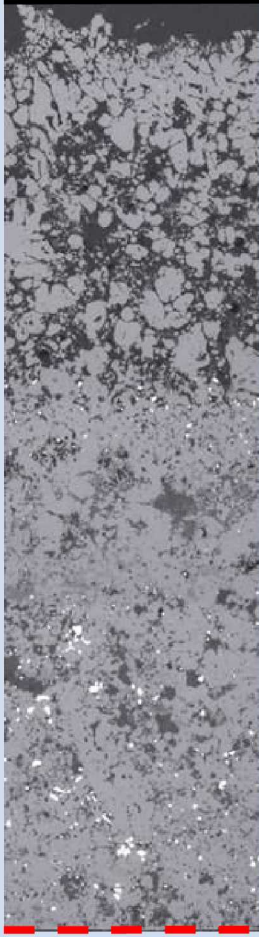
回収スケールの断面マイクロ観察結果（A－SG）

回収場所	A-SG 回収スケール 第三管支持板下部	【参考】B-SG 第七管支持板上
断面マイクロ観察結果	<p>

伝熱管 界面 </p>
性状	稠密層が主体	粗密層が主体
厚さ	約0.2～0.3mm	約0.68mm
伝熱管を きず付ける 可能性	あり	なし
運転時間	22.2万時間

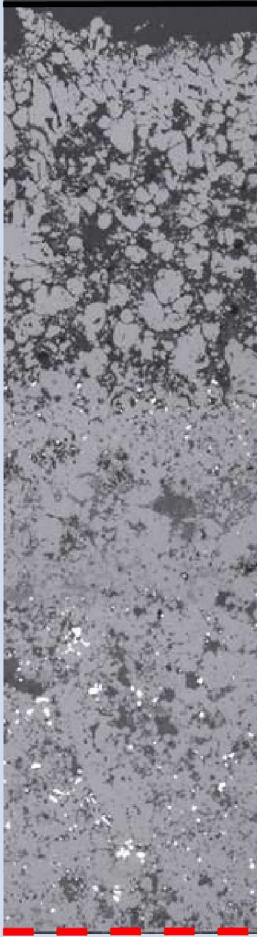
回収スケールの断面マイクロ観察結果 (C-SG)

回収場所	C-SG 回収スケール(C3) 第一管支持板上	【参考】B-SG 第七管支持板上
断面マイクロ観察結果

<p>約0.68mm</p> <p>伝熱管 界面</p>
性状	稠密層が主体	粗密層が主体
厚さ	約0.3mm	約0.68mm
伝熱管を きず付ける可能性	あり	なし
運転時間	22.2万時間

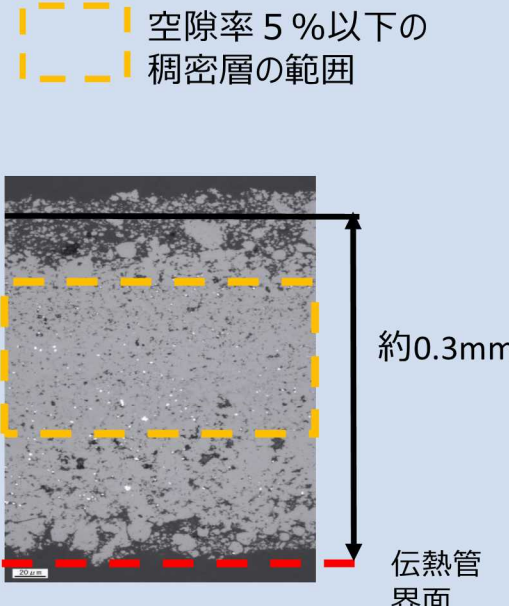
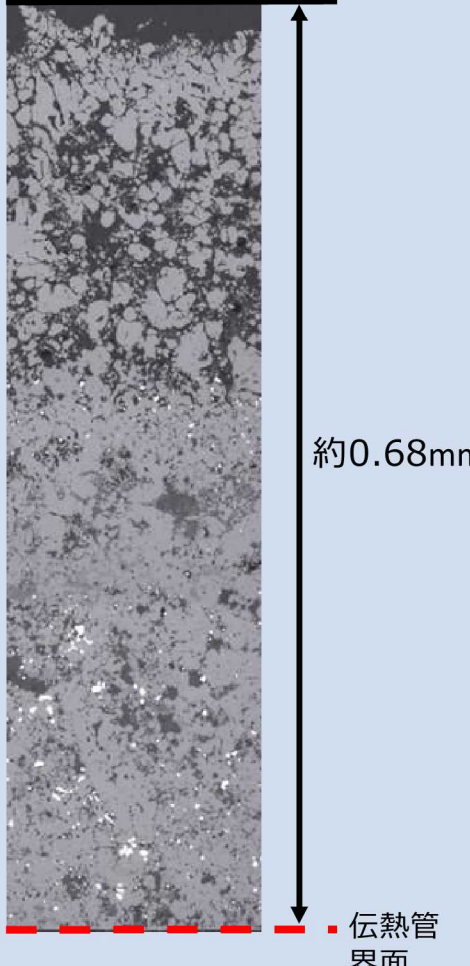
回収スケールの断面マイクロ観察結果（C－SG）

回収場所	C-SG 回収スケール(C4) 第二管支持板上	【参考】B-SG 第七管支持板上
断面マイクロ 観察結果

<p>約0.68mm</p> <p>伝熱管 界面</p>
性状	稠密層が主体	粗密層が主体
厚さ	約0.3mm	約0.68mm
伝熱管を きず付ける 可能性	あり	なし
運転時間	22.2万時間

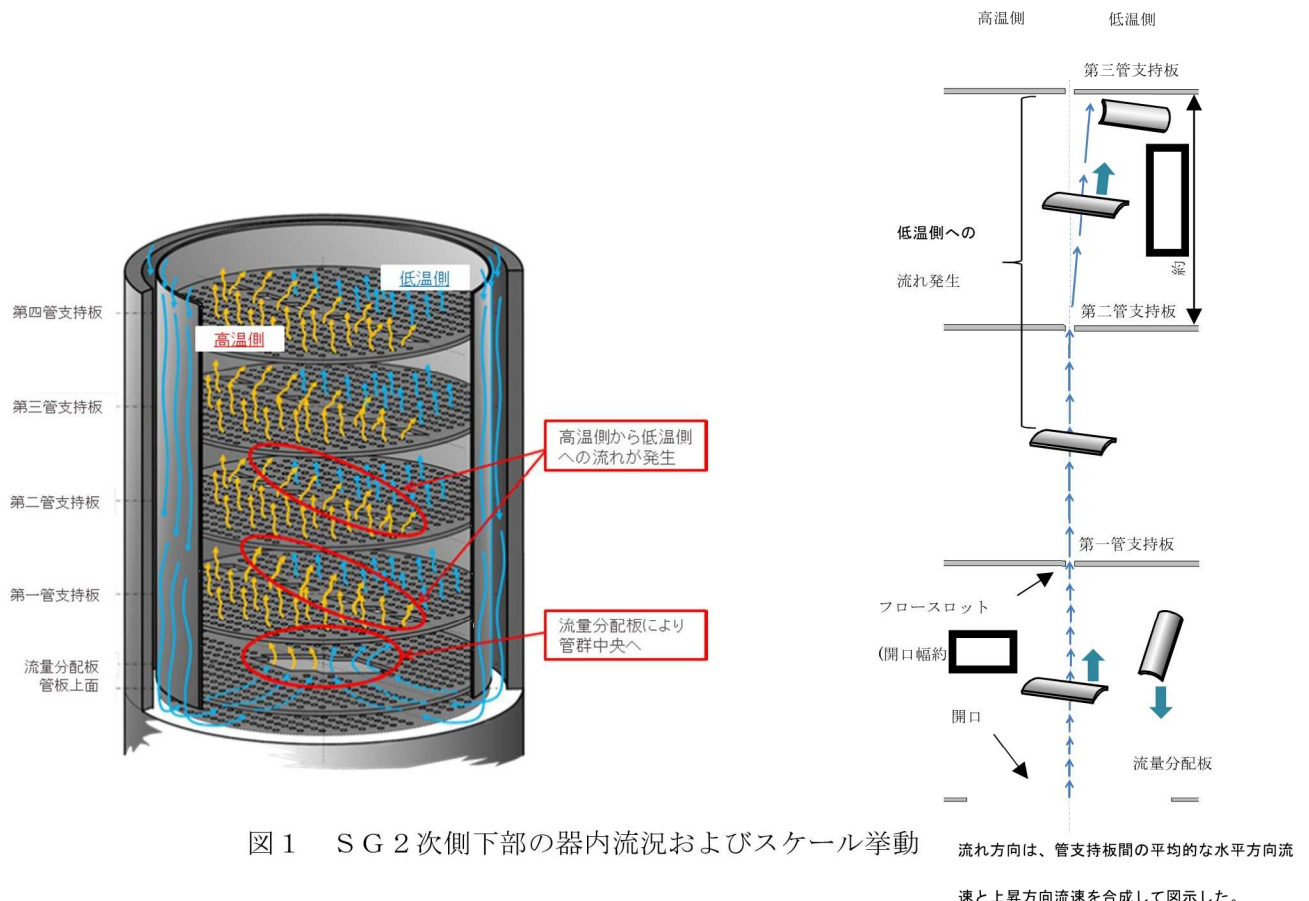
図1にSG 2次側下部の器内流況および想定されるスケールの挙動を示す。

運転中のSG 2次側器内の流況下では、流体抗力がスケールの落下力を上回ることから、管板直上で発生したスケールの場合、管群内の上昇流に乗って流量分配板および各管支持板フローロット部を通過し、減肉箇所へ到達したことが考えられる。第一管支持板より上方では、管群の高温側と低温側の圧力損失差から、高温側から低温側への水平方向流があることから、第一管支持板および第二管支持板フローロット部を通過したものが第三管支持板の低温側下面に至ったものと推定される。

なお、第一管支持板上部または第二管支持板上部で発生したスケールを想定した場合においても、発生したアドレスによっては、同様に管群内の上昇流および高温側から低温側への水平方向流に乗り、第三管支持板の低温側下面に至る可能性はあると考えられる。

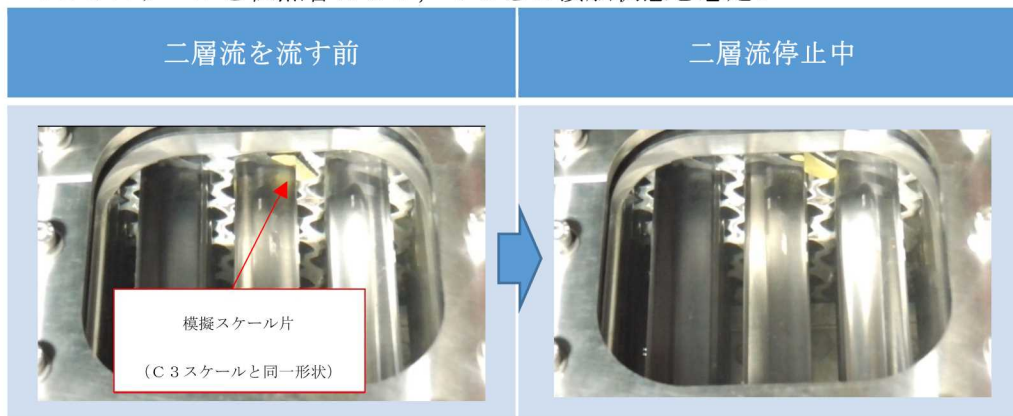
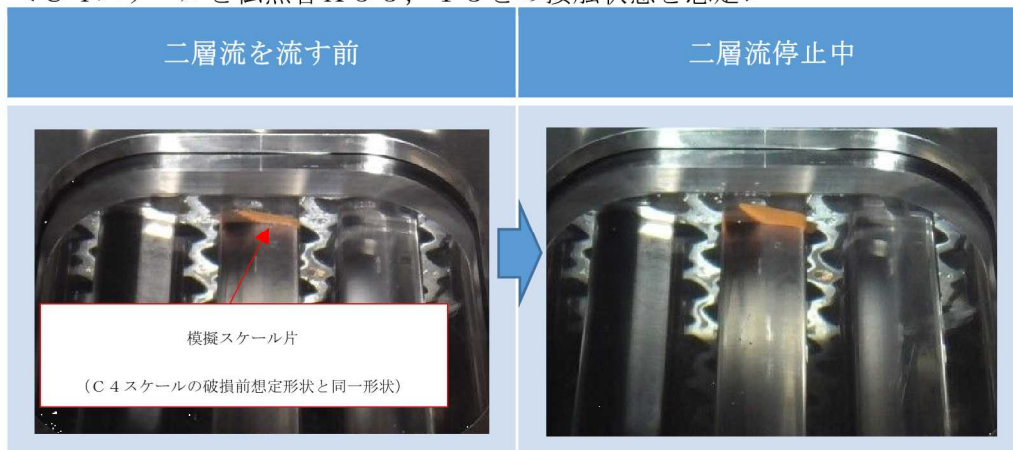
図 3 水空気試験結果

試験装置内の水－空気二相流中で、模擬スケール片はいずれも管支持板下面で推定した接触状態が維持されたことから、スケール片は凹面・凸面のいずれであっても管支持板下面で保持されうることを確認した（図3参照）。

< C 2スケールと伝熱管 X 5 5, Y 8との接触状態を想定 >

< C 3スケールと伝熱管 X 2 1, Y 8との接触状態を想定 >

< C 4スケールと伝熱管 X 5 5, Y 3との接触状態を想定 >

以上の結果から、今回の原因と考えられるスケールは、SG器内で伝熱管から剥離後に管群内の上昇流および高温側から低温側への水平方向流に乗って第三管支持板低温側下面に到達し、伝熱管との接触状態が実機二相流中においても維持された可能性があるものと推定した。

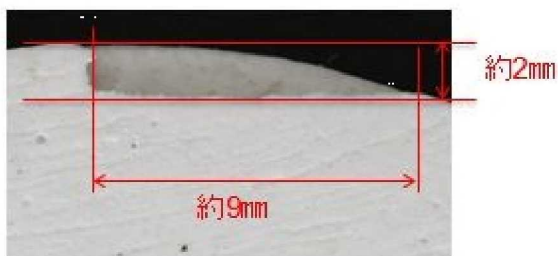
図 1 - 5 減肉試験で取得した減肉形状 (C-SG (X 5 5, Y 3))
(スケールC 4)

接触角度①：0°

周方向断面

接触角度②：90°

軸方向断面

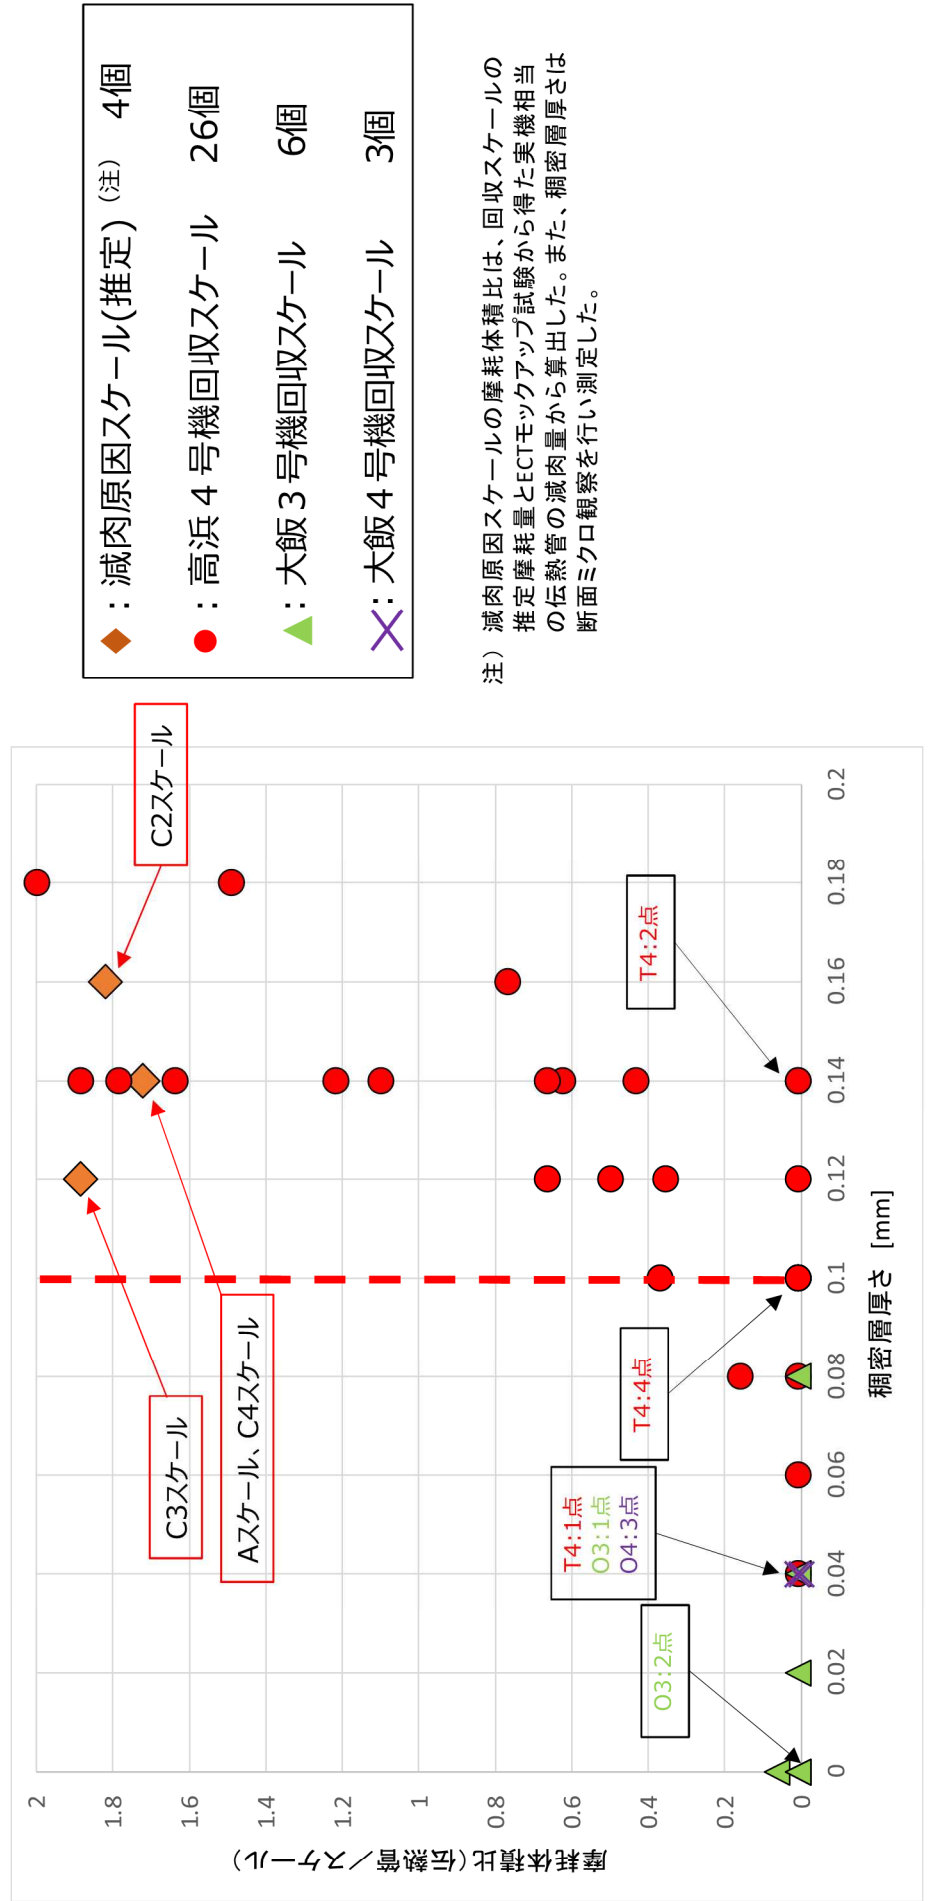
稠密層厚さと摩擦体積比の関係

- 摩擦に寄与していると考えられる稠密層厚さと摩擦体積比の相関を確認した。
- 空隙率の大きい多孔質化層は、摩擦能力に影響しないとし、「厚さ」としてカウントする稠密層を空隙率5%以下とする。
