第 16 回原子力施設等における事故トラブル
事象への対応に関する公開会合 資料 1

高浜発電所 4 号機
蒸気発生器伝熱管の損傷について
(実機によるスケール脆弱化効果の確認結果のご報告
および 2 月 5 日公開会合でのご質問回答)

資料1-1 高浜発電所4号機蒸気発生器伝熱管の損傷について（概要版）

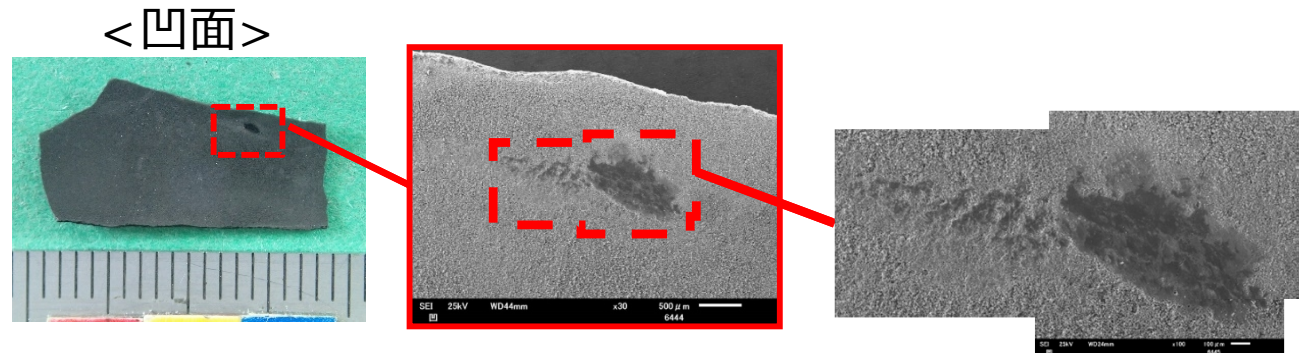
- スケールC2の表面を観察した結果、凹面の一部に接触痕を確認した。また、側面にも一部に接触痕を確認した。形状（R形状）を計測した結果、直径約22.3mmの円筒状に沿った形状であり、これは伝熱管の外径22.23mmに近い形状である。

大きさ：約18mm×約10mm
厚さ：約0.3mm
質量：約0.19g

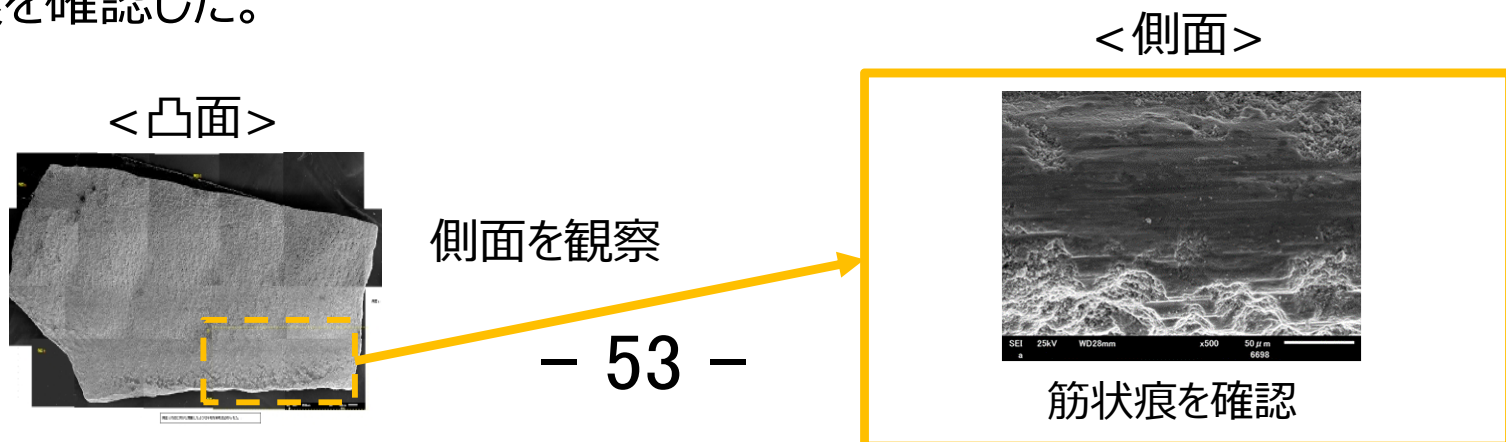
- 拡大観察した結果、凹面の接触痕には筋状痕が確認できなかったものの、側面の接触痕では筋状痕を確認した。

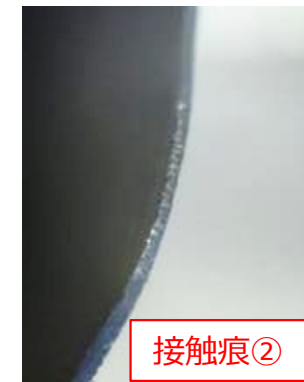
- スケールC3の表面を観察した結果、凸面および側面に接触痕を確認した。また、形状（R形状）を計測した結果、直径約22.6mmの円筒状に沿った形状であり、これは伝熱管の外径22.23mmに近い形状である。

大きさ：約23mm×約11mm
厚さ：約0.3mm
質量：約0.25g

- 接触痕を拡大観察した結果、凸面の接触痕③には筋状痕が確認できなかったが、側面の接触痕①、②に筋状痕を確認した。

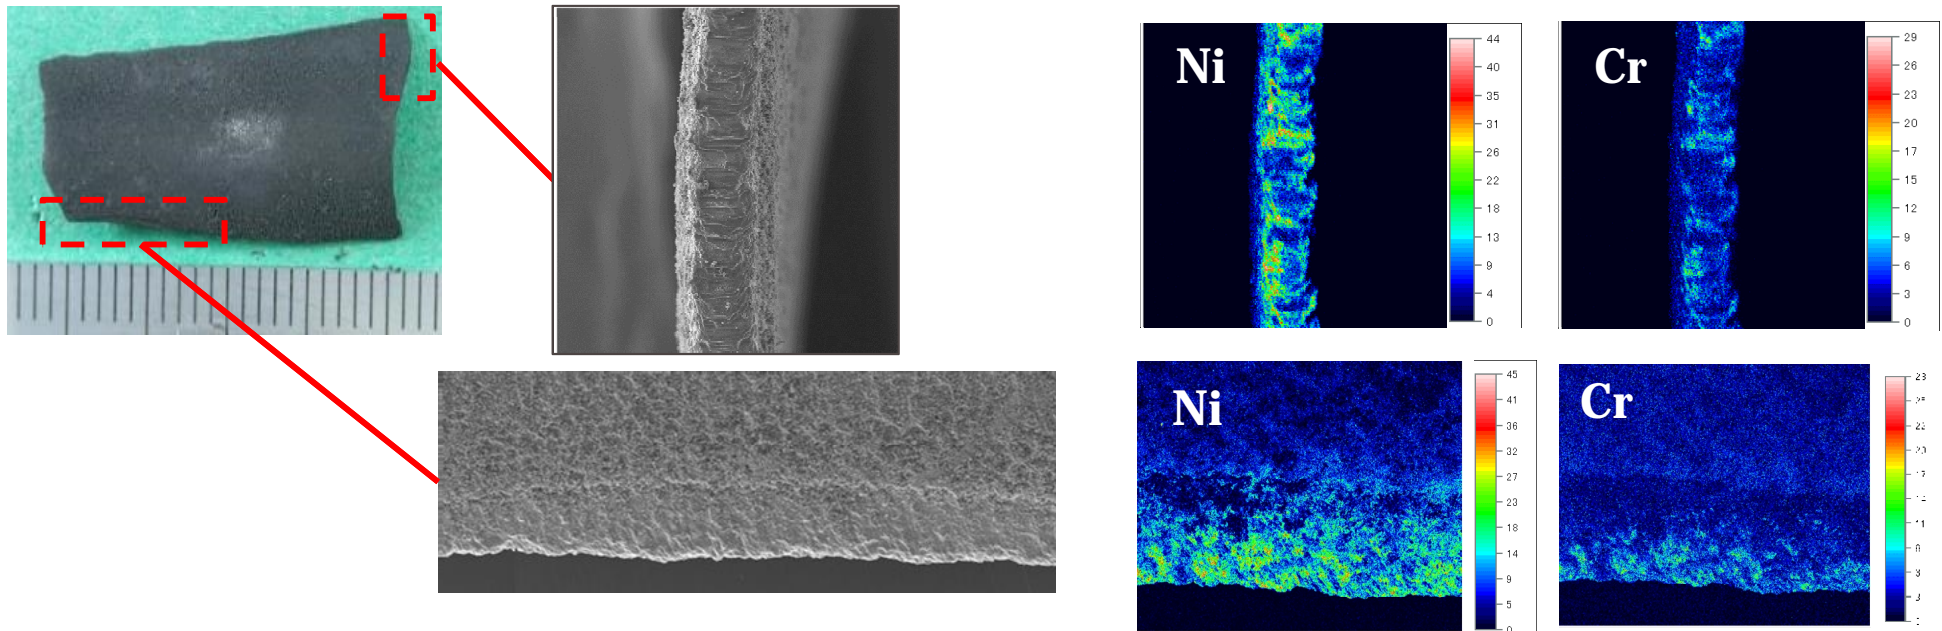
○スケールC3側面の接触痕が認められた部分の表面の化学成分分析を実施した結果、伝熱管（インコネル600）の主成分であるNi成分とCr成分を検出した。

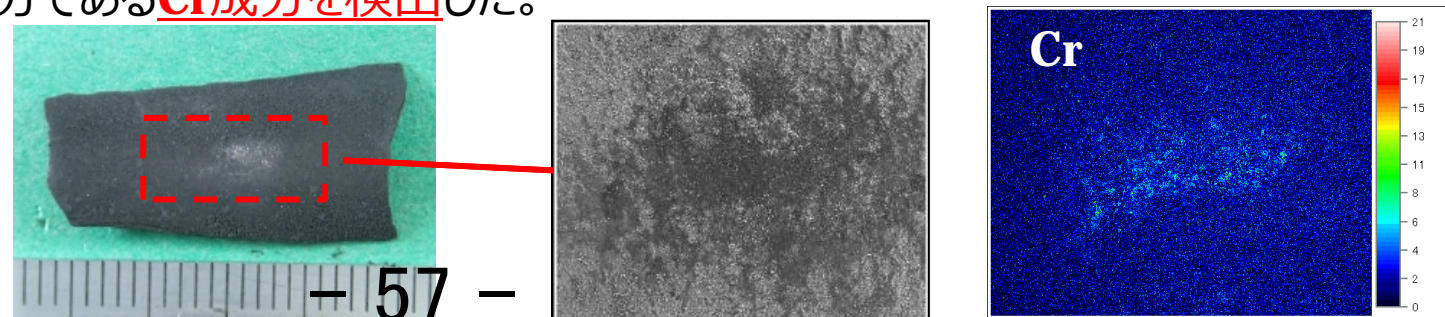
○スケールC3の凸面の接触痕が認められた部分の表面の化学成分分析を実施した結果、管支持板（SUS405）の主成分であるCr成分を検出した。

スケールC3は、管支持板下面と接触しながら、伝熱管に減肉を与えた可能性があると推定した。

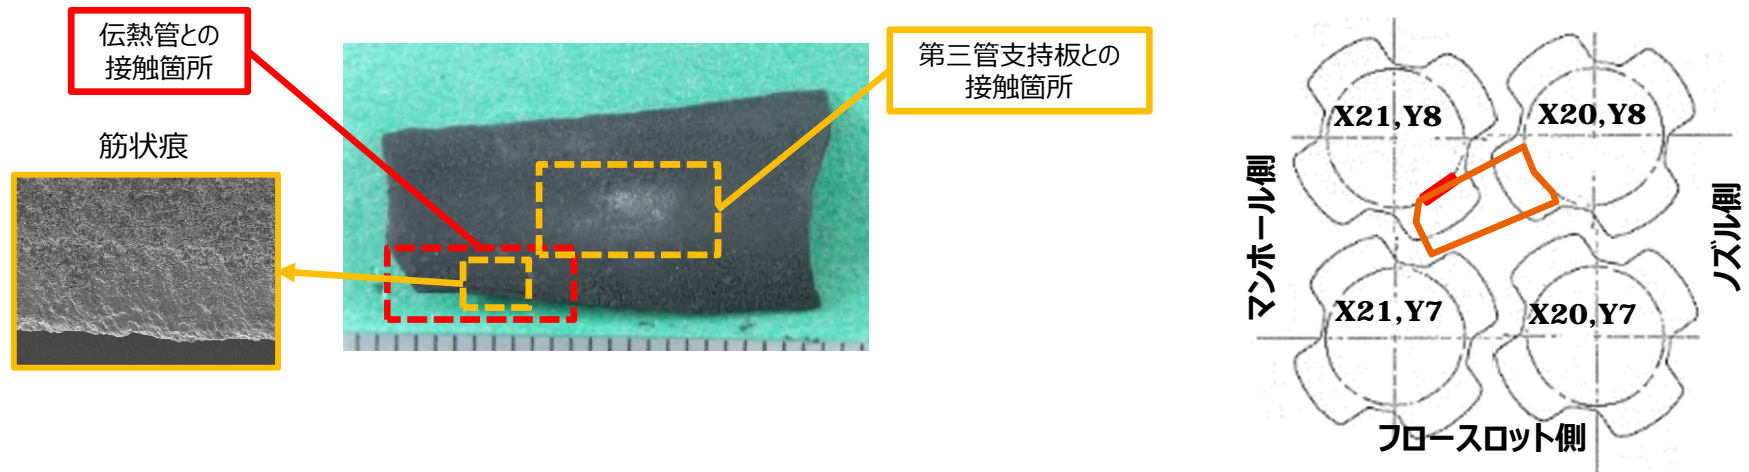
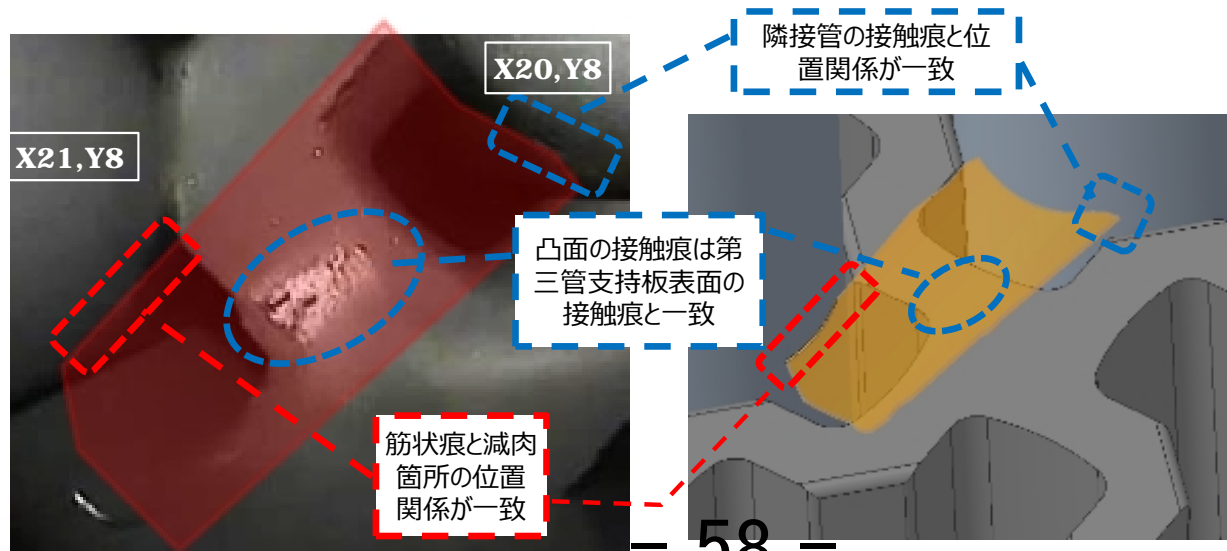
○スケールC3の形状や筋状痕、接触痕の位置は、以下の通りX21,Y8の減肉箇所および周辺の第三管支持板表面並びに隣接管 (X20,Y8) の接触痕の位置と一致することを確認した。

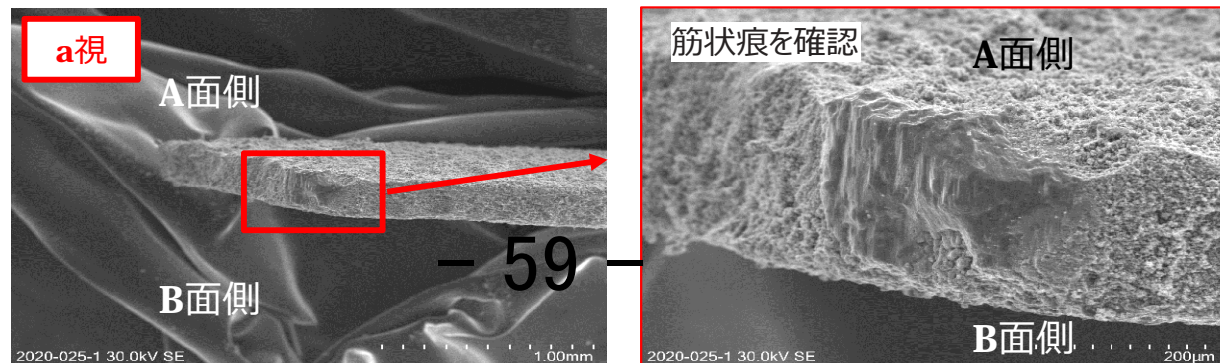
○接触痕を拡大観察した結果、筋状痕を確認した。

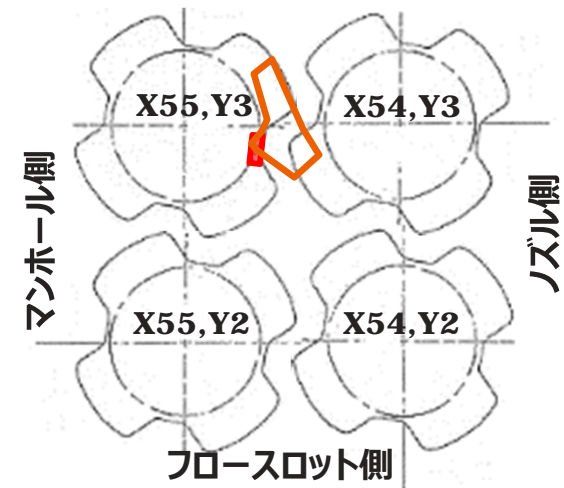
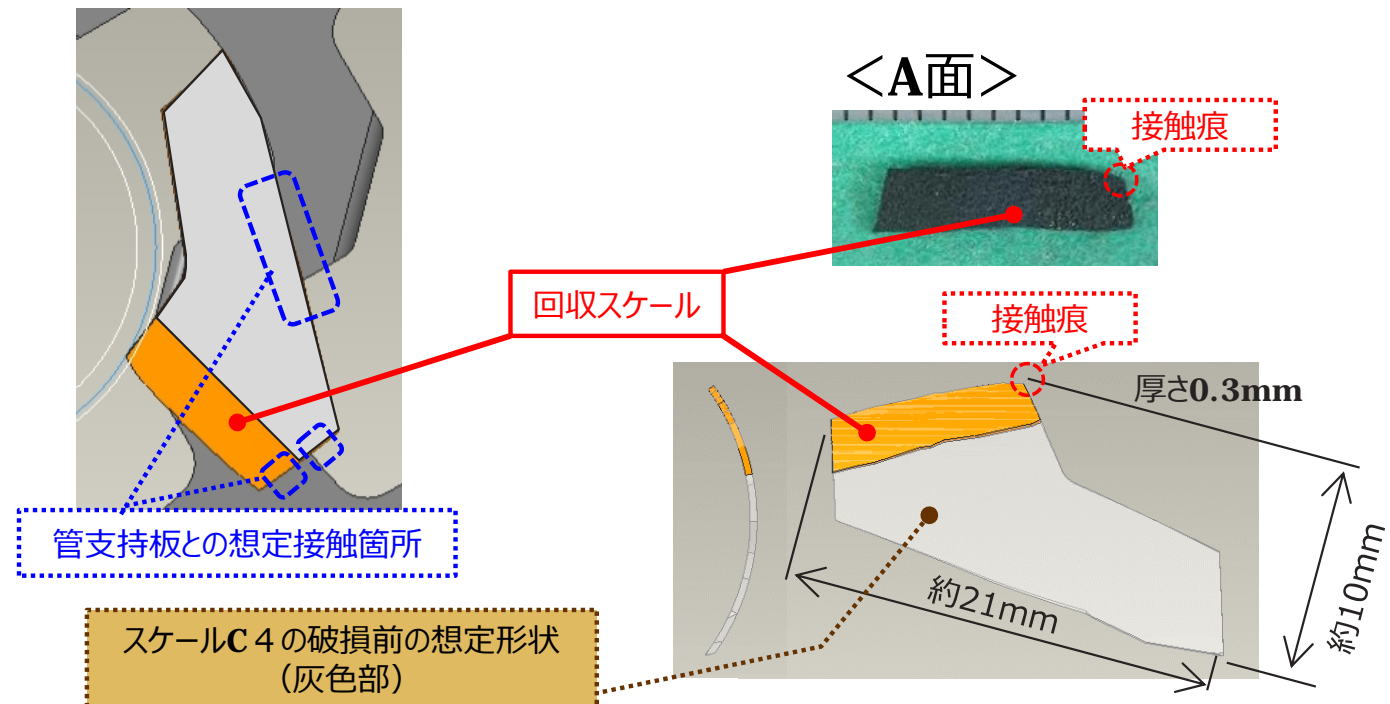
- スケールC 4の角部に接触痕が確認されたことから、減肉形状が三角型と推定されるX55, Y3伝熱管との接触条件を検討。
- スケールの一部（伝熱管との接触部以外の箇所）が破損したとすると、スケールC 4の破損前の想定形状が管支持板接触痕の位置と一致することを確認した。

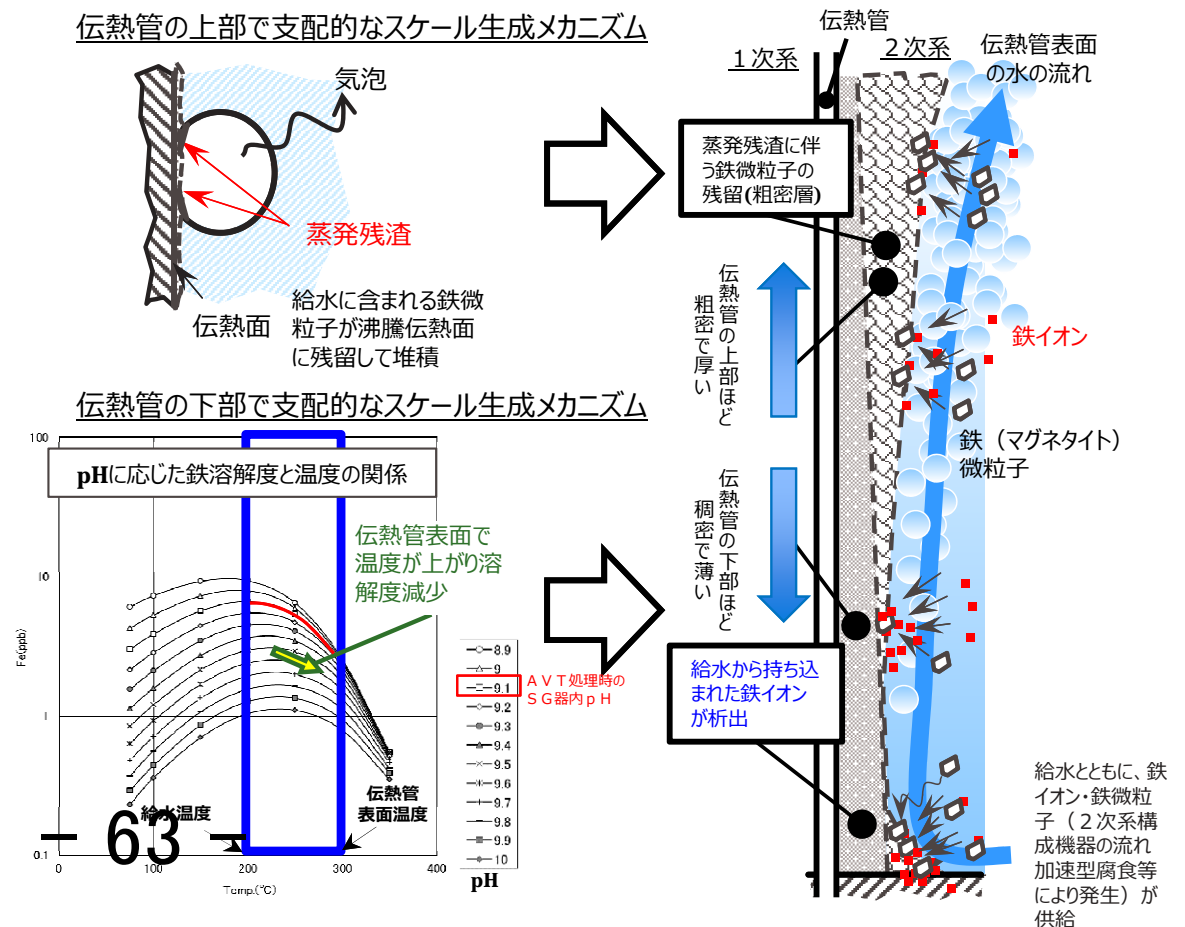
給水とともにS G 2次側へ持ち込まれる鉄イオンは、S G 2次側温度域においては、高温ほど溶解度が小さくなるため、より高温となる伝熱管下部において、溶解度の減少幅が大きく、鉄イオンがマグネタイトとして析出付着する。そのため、伝熱管の下部に付着するスケールは稠密で薄い傾向がある。

伝熱管の上部では、沸騰現象が顕著であることから、鉄イオンの析出付着よりも、鉄の微粒子が蒸発残渣として伝熱管表面に残留、堆積する現象が主体である。そのため、伝熱管の上部に付着するスケールは、粗密な傾向がある。また、蒸発残渣によって残留、堆積する鉄の微粒子の方が析出付着する鉄イオンに比べて粒径が大きいことから、伝熱管の上部で生成するスケールの方が伝熱管の下部より粗密で厚い傾向がある。

給水とともに、鉄イオン・鉄微粒子（2次系構成機器の流れ加速型腐食等により発生）が供給

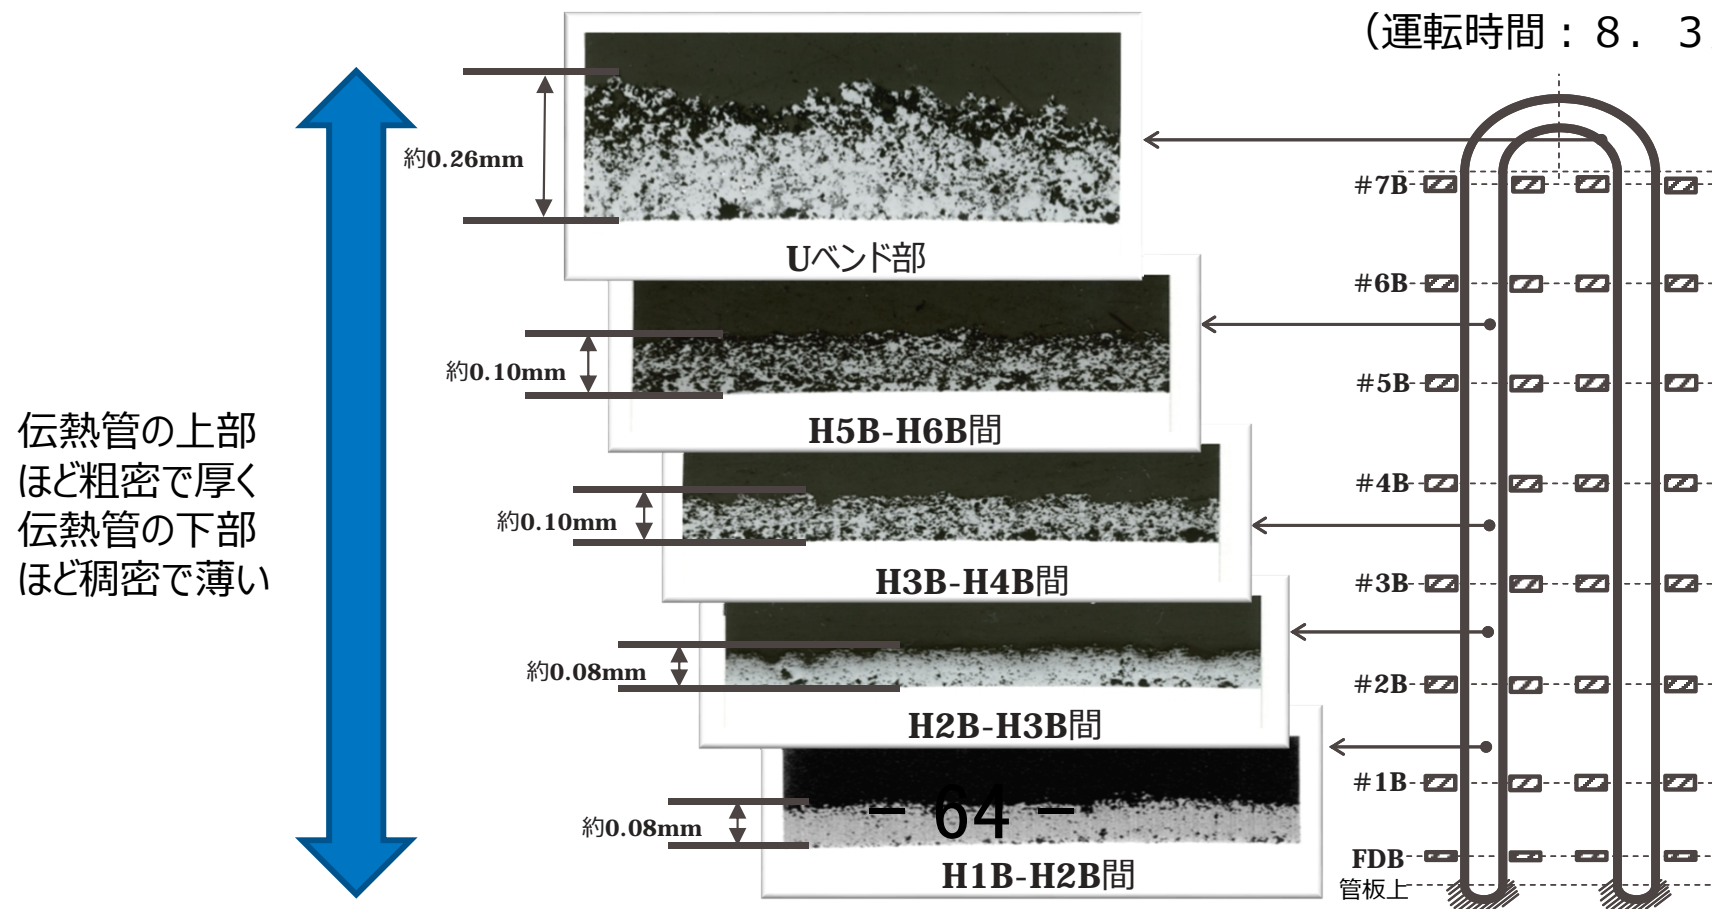
(高浜発電所3号機 抜管調査時 断面マイクロ観察)

平成8年に高浜発電所3号機第9回定期検査で健全性確認を目的に伝熱管の抜管調査を実施した際、伝熱管各部位 (SG上方からUバンド部、第六から第五管支持板の間、第四から第三管支持板の間、第三から第二管支持板の間、第二から第一管支持板の間) のスケールについて、断面マイクロ観察を実施している。その結果、伝熱管の上部のスケールほど粗密で厚く、伝熱管の下部ほど稠密で薄いということを確認した。

(運転時間: 8.3万時間時点)

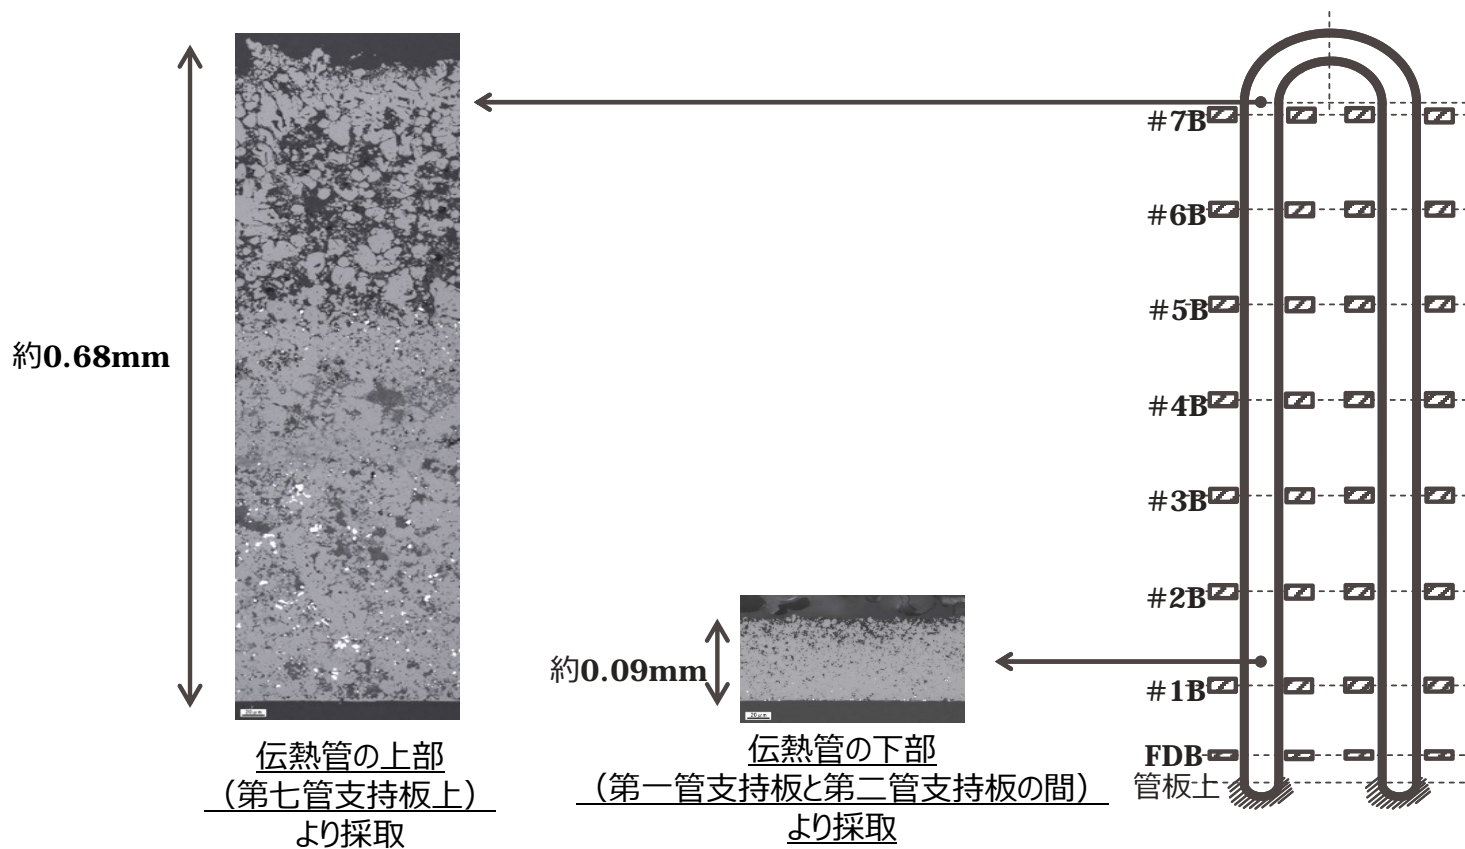
(高浜発電所 4号機におけるスケール調査実績)

高浜発電所 4号機今回 (第23回) 定期検査において、伝熱管の上部 (第七管支持板上) および伝熱管の下部 (第一管支持板と第二管支持板の間) から1サンプルずつスケールを回収し、性状を確認した結果、伝熱管の上部 (第七管支持板上) のスケールは粗密で厚く、伝熱管の下部 (第一管支持板と第二管支持板の間) では稠密で薄いということを確認した。

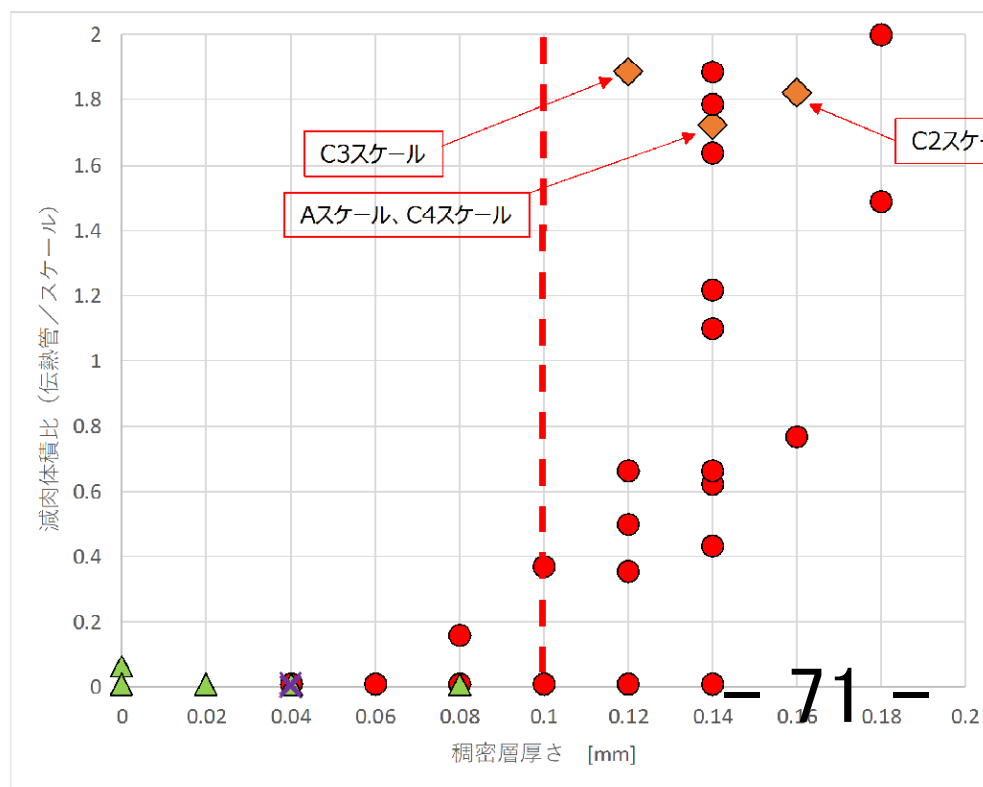
稠密層厚さと摩耗体積比の関係

- ・ 有意な減肉を発生させる可能性があるのは、稠密層の厚さが0.1 mm以上のスケールであることを確認した。
- ・ 大飯発電所3号機および4号機から採取した実機スケールでは、有意な減肉は発生せず、高浜発電所3号機※および4号機に特有のものであることを確認した。

- ◆ : 減肉原因スケール(推定) (注) 4個
- : 高浜4号機回収スケール 26個
- ▲ : 大飯3号機回収スケール 6個
- ✕ : 大飯4号機回収スケール 3個

注) 減肉原因スケールの減肉体積比は、回収スケールの推定摩耗量とECTモックアップ試験から得た実機相当の伝熱管の減肉量から算出した。また、稠密層厚さは断面マイクロ観察を行い測定した。

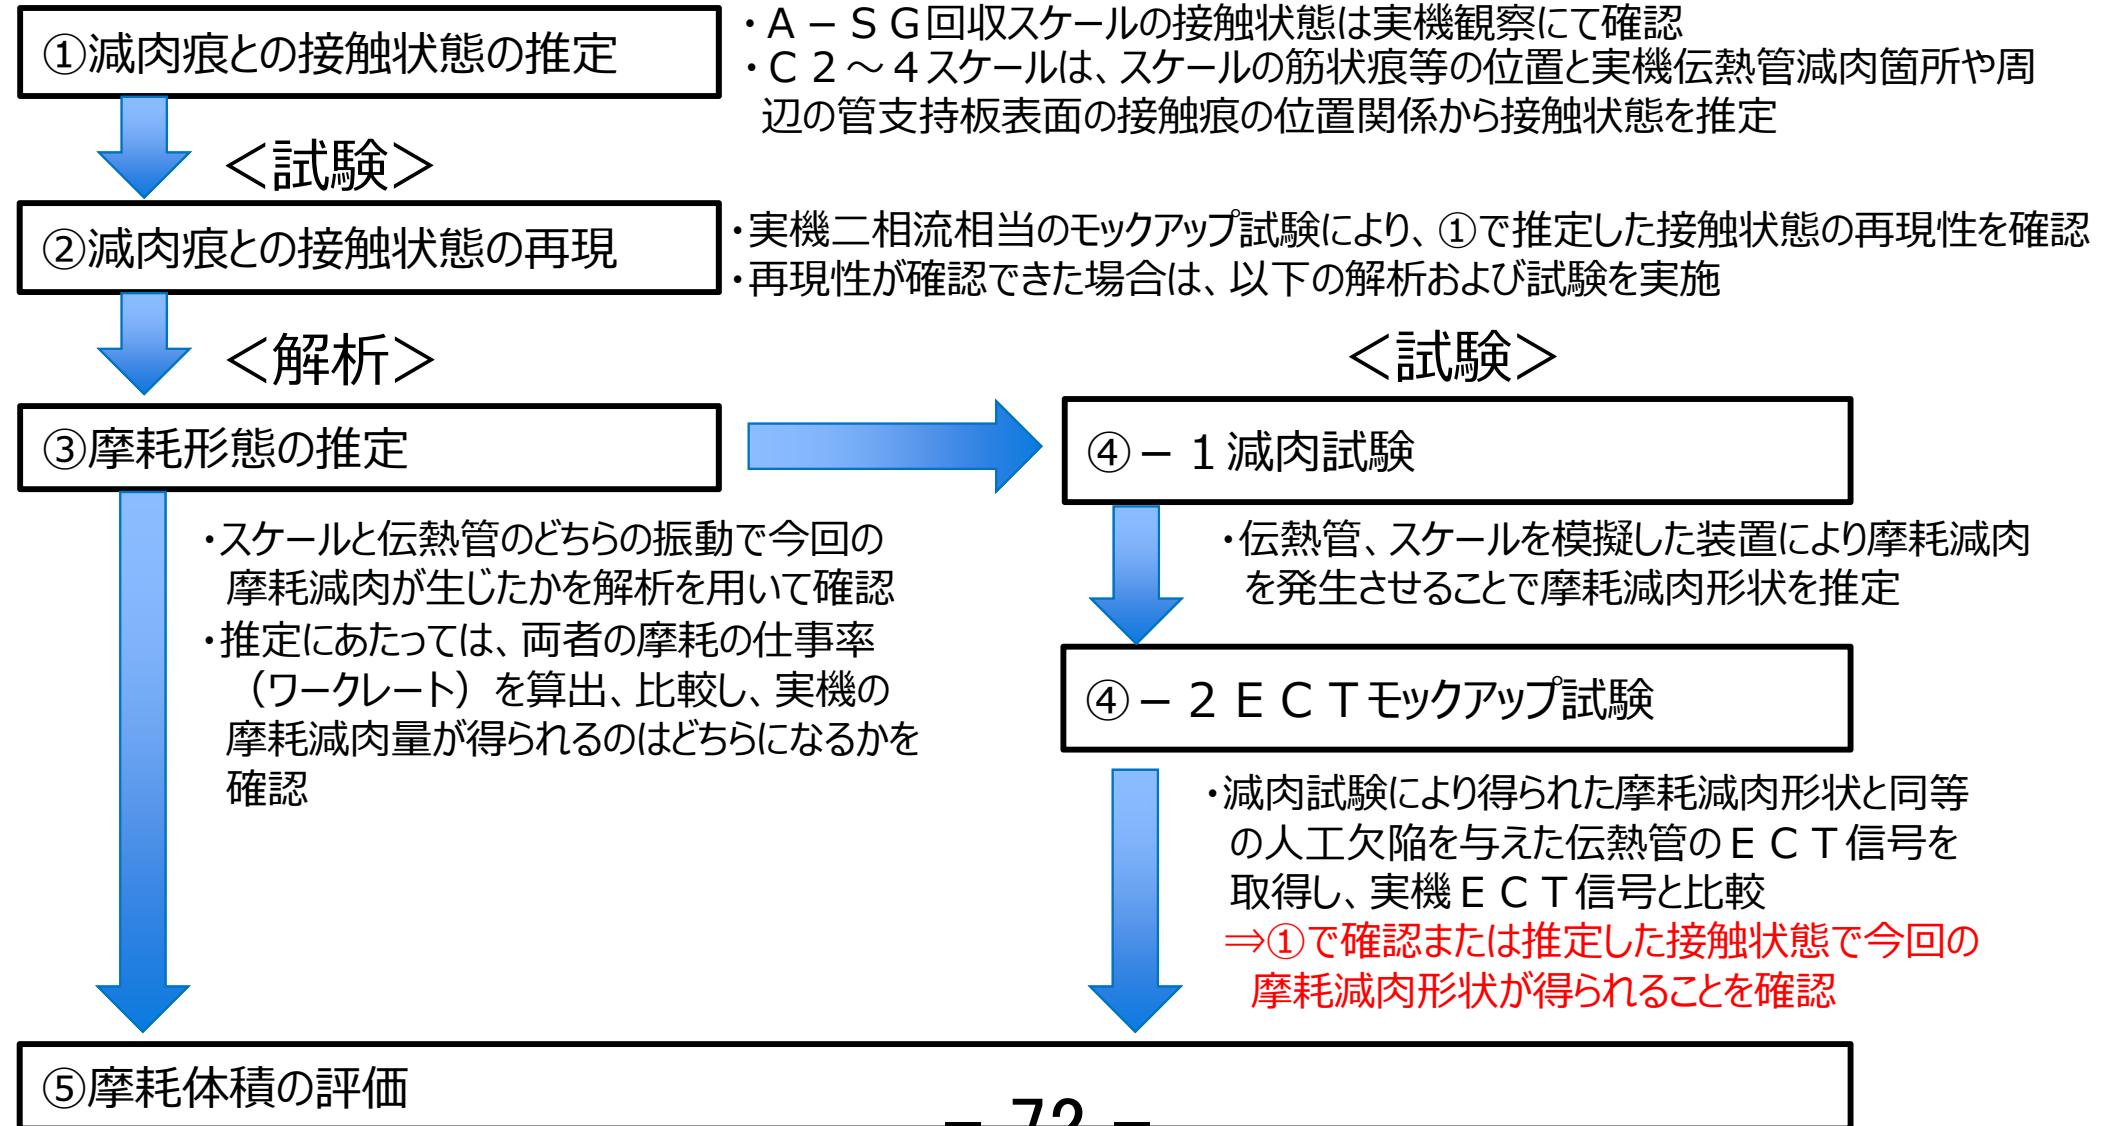
(スケールによる伝熱管の減肉メカニズム調査の流れ)

- 以下の試験および解析により、回収したA、C 2～4スケールが伝熱管に有意な減肉を与えたメカニズムを調査した。
- 各試験および解析については、実機条件を模擬して行った。

- ・③のワークレートを用いて算出した摩耗体積と、④-2の人工欠陥の体積との比較を実施
- ⇒①で確認または推定した接触状態により今回の摩耗量が1サイクルで発生し得ることを確認

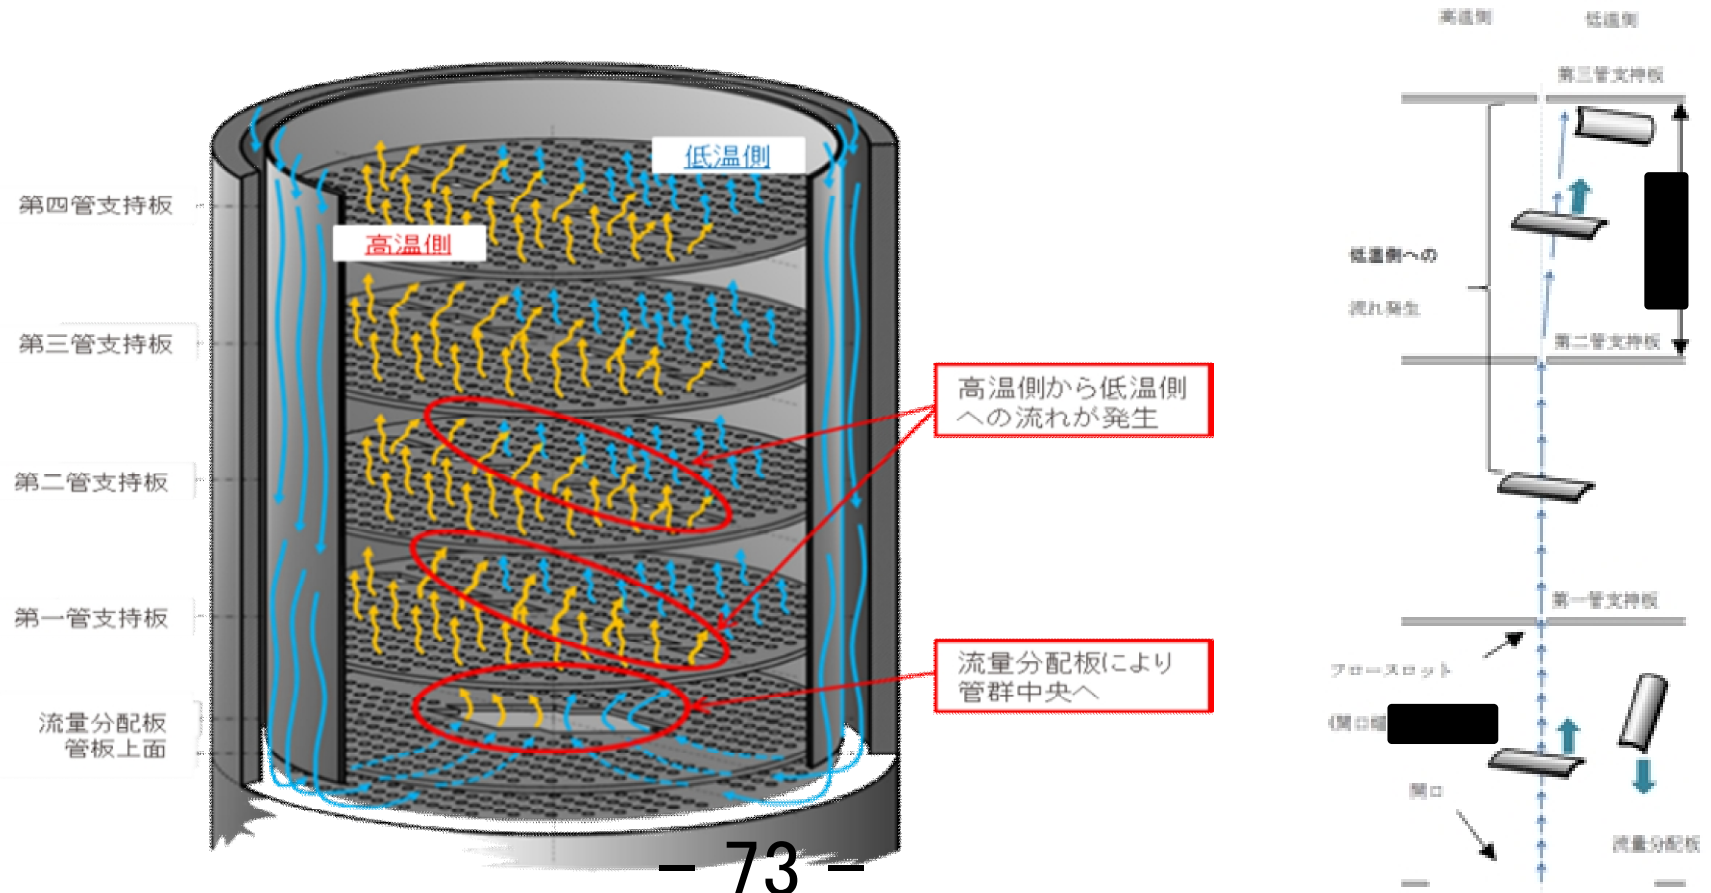
主にプラント停止時に伝熱管から剥離し、管板上に落下したスケールの場合、運転中の S G 2 次側器内の流況下では流体抗力がスケールの落下力を上回ることから、管群内の上昇流に乗って流量分配板および各管支持板フローロット部を通過し、減肉箇所へ到達したことが考えられる。第一管支持板より上方では、上昇流に加え高温側から低温側への水平方向流があることから、第一管支持板および第二管支持板フローロット部を通過したものが第三管支持板の低温側下面に至ると推定される。

また、第一管支持板上面または第二管支持板上面に落下したスケールの場合も、落下した場所によっては、上記と同様の上昇流および水平方向流に乗って第三管支持板の低温側下面に至る可能性はあると考える。

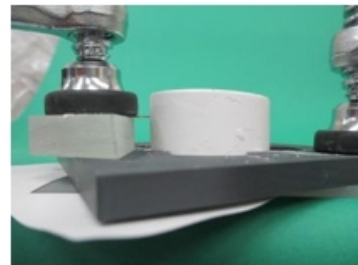
周方向断面

接触角度② : 90°

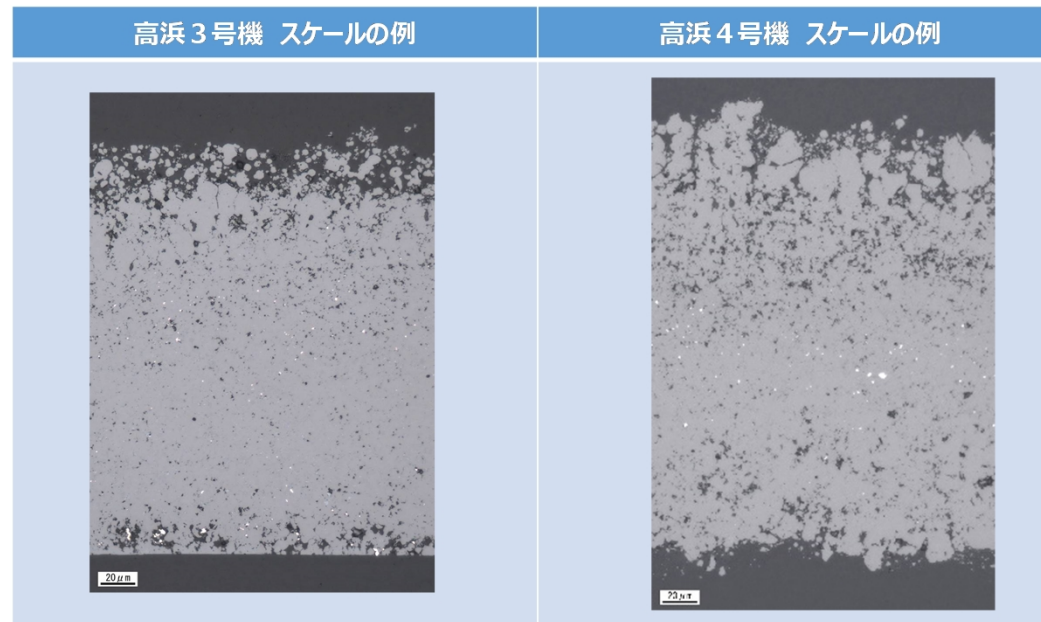
スケールの稠密層厚さが鉄持込み量と相関するかを検証するため、当社他プラントの伝熱管下部から実機スケールを採取し、断面マイクロ観察を実施した結果は下表のとおりであり、鉄の持込み量が多いプラントほどスケールの稠密層（空隙率5%以下）は厚く成長していることを確認した。

大飯発電所4号機では第16回定期検査に薬品洗浄を適用していることから、大飯発電所4号機のスケールでは薬品洗浄1回分の粗密化効果の影響もあるものと推定される。

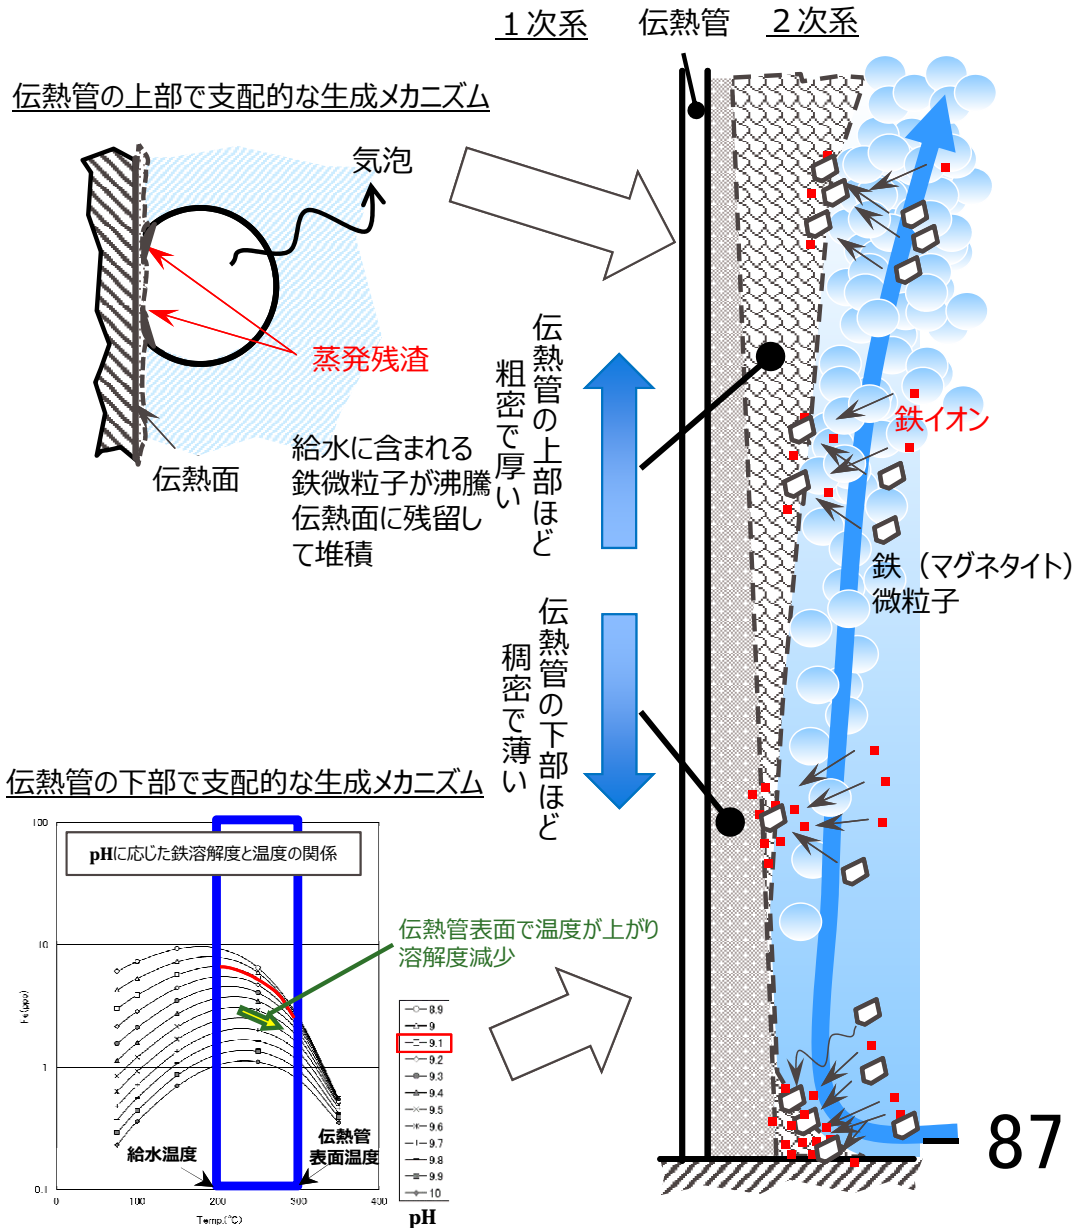
① プラント運転中に給水とともに持ち込まれる鉄イオンおよび鉄微粒子が、析出付着、蒸発残渣として伝熱管表面にスケールが生成される。

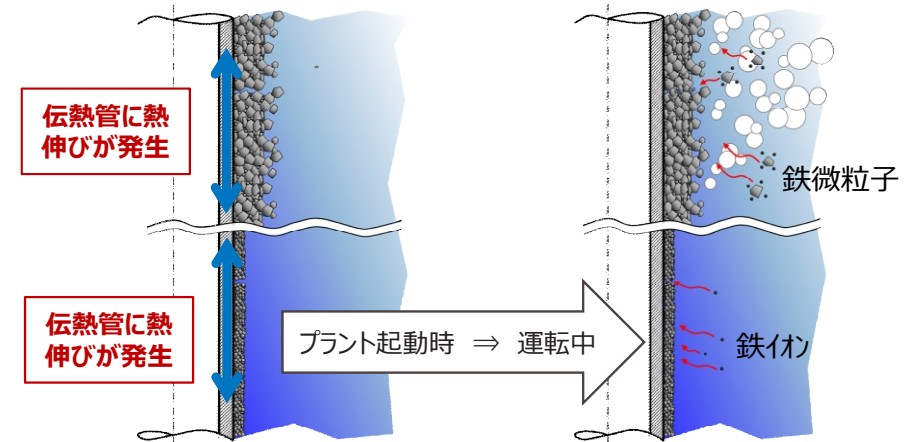
- プラント起動に伴う伝熱管の熱伸びにより伝熱管表面に密着しているスケールに引張力が働き、割れが発生。
- プラント運転中の給水に含まれる鉄イオンおよび鉄微粒子が割れた箇所へ供給され、割れが一部修復。

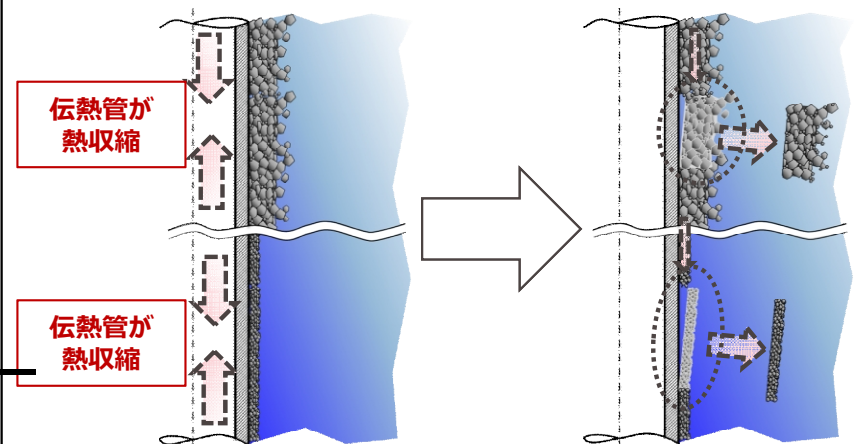
- プラント停止に伴う伝熱管の熱収縮により伝熱管表面のスケールに圧縮力が作用し、界面の密着が弱い箇所では剥離が発生。

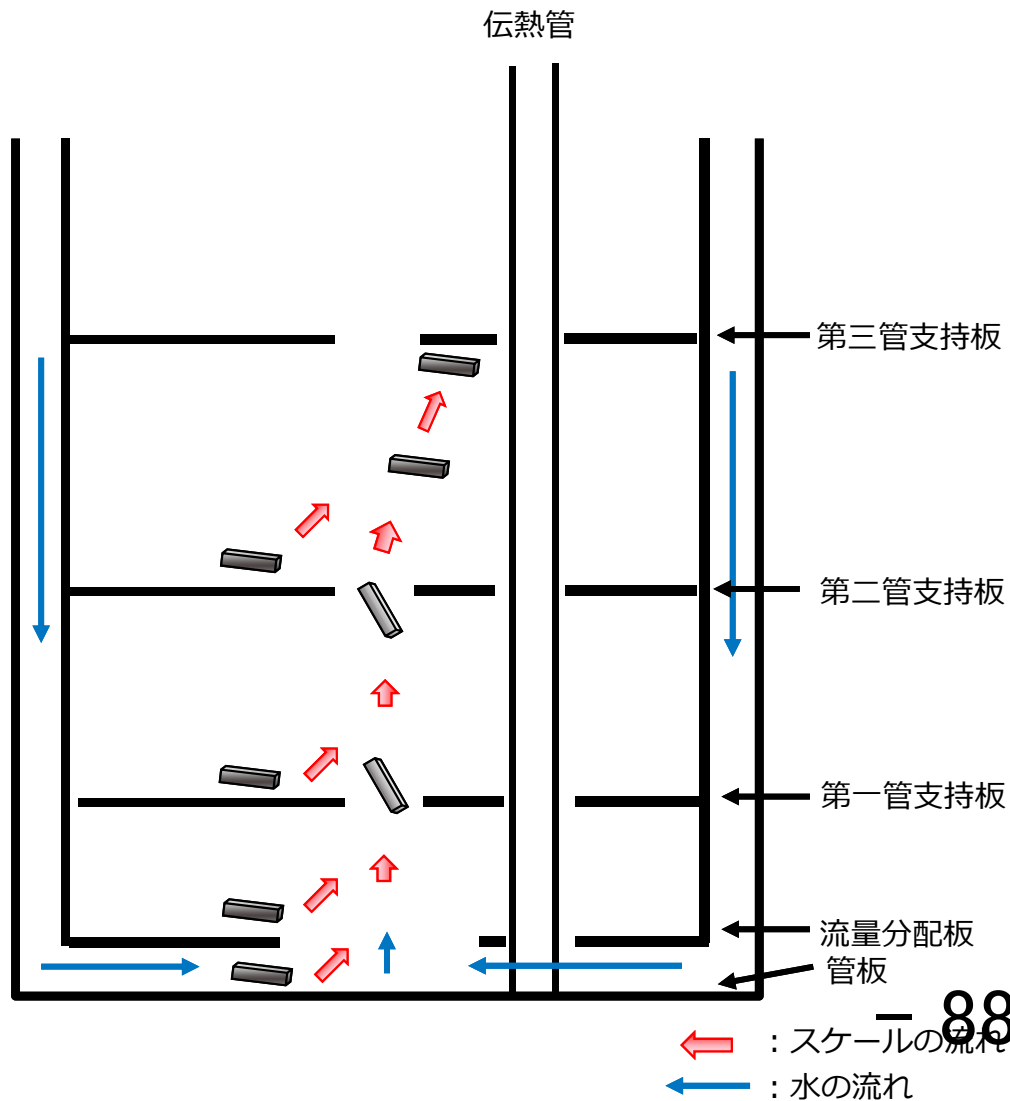
③停止時に剥離したスケールは、プラント起動・運転時の管群上昇流および水平方向流に乗って第三管支持板下面に達し、伝熱管と接触した。

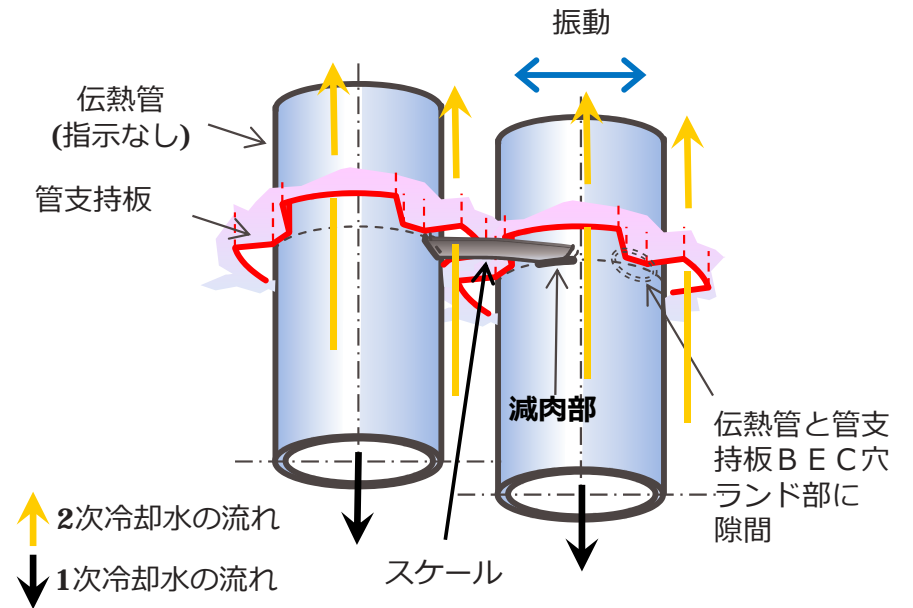
減肉メカニズム概要

④剥離したスケールの内、AおよびC-S Gで回収した稠密な性状をもつスケールが、伝熱管と接触し、運転中に生じる伝熱管の振動によって、伝熱管外表面を摩耗させ、伝熱管外面にきずをつけた。

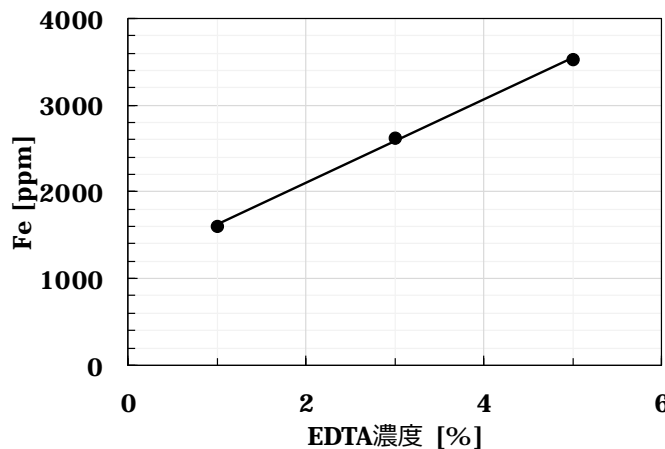
薬品濃度と鉄溶解量の関係

- ・薬品濃度に比例して鉄の溶解量は増加するため、スケール脆弱化の観点では濃度が高いほどよい。
 - ・薬品濃度に比例して炭素鋼（S G器内構造物の主な構成材料）の腐食量も増加。
- ⇒腐食影響を最小限に抑える観点で、国内実績で最大の3%以下とし、浸漬試験では2%～3%を適用。

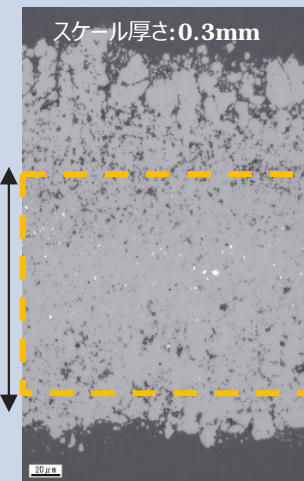
<p>スケール厚さ:0.3mm</p> <p>稠密層厚さ： 0.14mm</p>

※薬品濃度・温度以外の試験条件はこれまでの国内施工実績と同等 (浸漬時間は 2 4 時間、アンモニア及びヒドラジンによるアルカリ環境、還元性雰囲気)

浸漬試験後のスケールで伝熱管との摩耗試験を行った結果、いずれも試験中に欠損またはスケールの摩滅量が大きく増加したため、十分な脆弱化効果が得られたことを確認した。

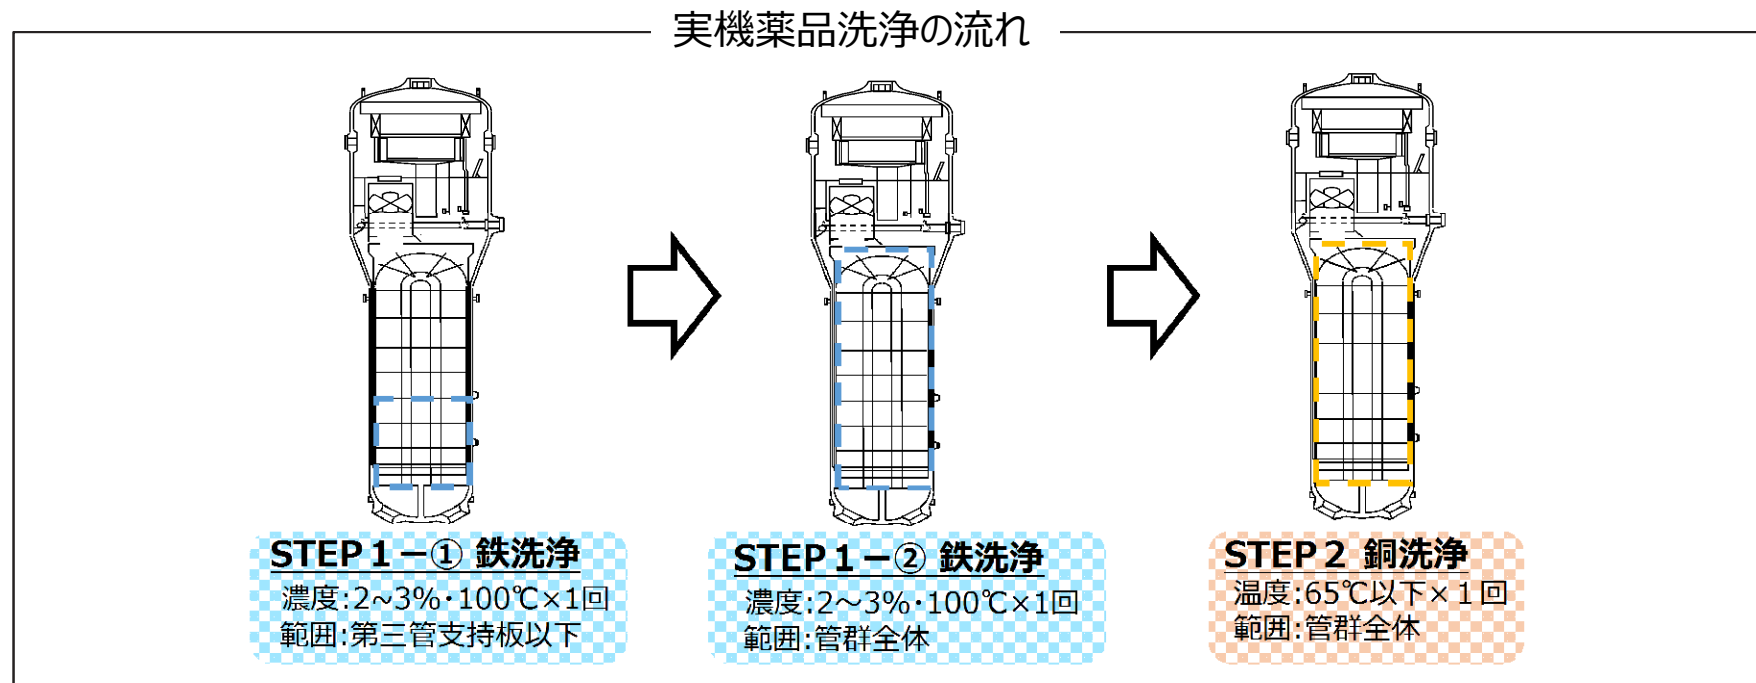
洗浄範囲については、管群全体を対象とする。なお、今後のプラント運転に更なる万全を期すため、スケールの生成メカニズムから下部ほど稠密で薄く、上部ほど粗密で厚いことが分かっていることから、第三管支持板以下については、更に1回追加洗浄を行うこととする。

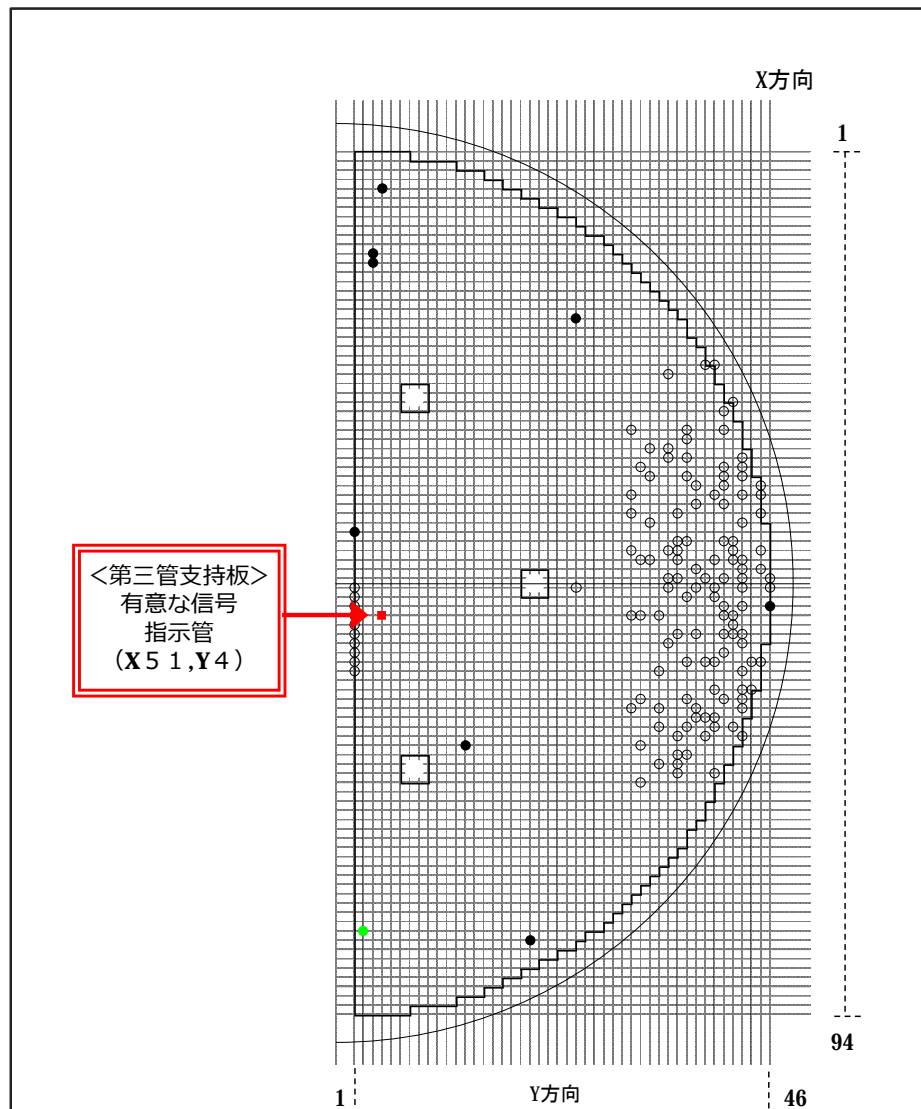
A - S G (低温側) の状況

- : 有意な信号指示管 (1 本)
- (緑) : 既施栓箇所 (外面減肉) (1 本)
- (黒) : 既施栓管 (拡管部応力腐食割れ) (8 本)
- : 既施栓管 (拡管部応力腐食割れ以外) (1 2 9 本)
