第 16 回原子力施設等における事故トラブル
事象への対応に関する公開会合 資料 1

高浜発電所 4 号機
蒸気発生器伝熱管の損傷について
(実機によるスケール脆弱化効果の確認結果のご報告
および 2 月 5 日公開会合でのご質問回答)

資料1-1 高浜発電所4号機蒸気発生器伝熱管の損傷について（概要版）

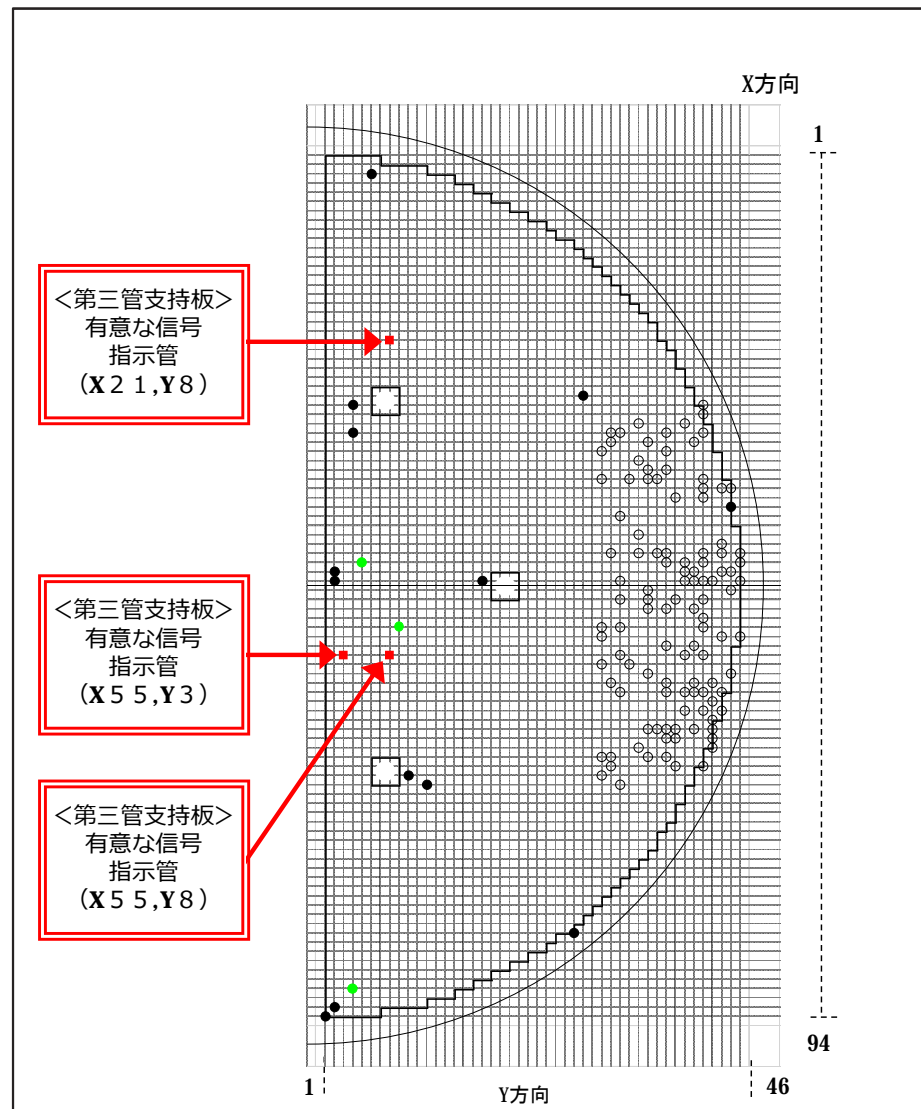
C - S G (低温側) の状況

- : 有意な信号指示管 (3 本)
- (緑) : 既施栓箇所 (外面減肉) (3 本)
- (黒) : 既施栓管 (拡管部応力腐食割れ) (1 3 本)
- : 既施栓管 (拡管部応力腐食割れ以外) (1 1 0 本)

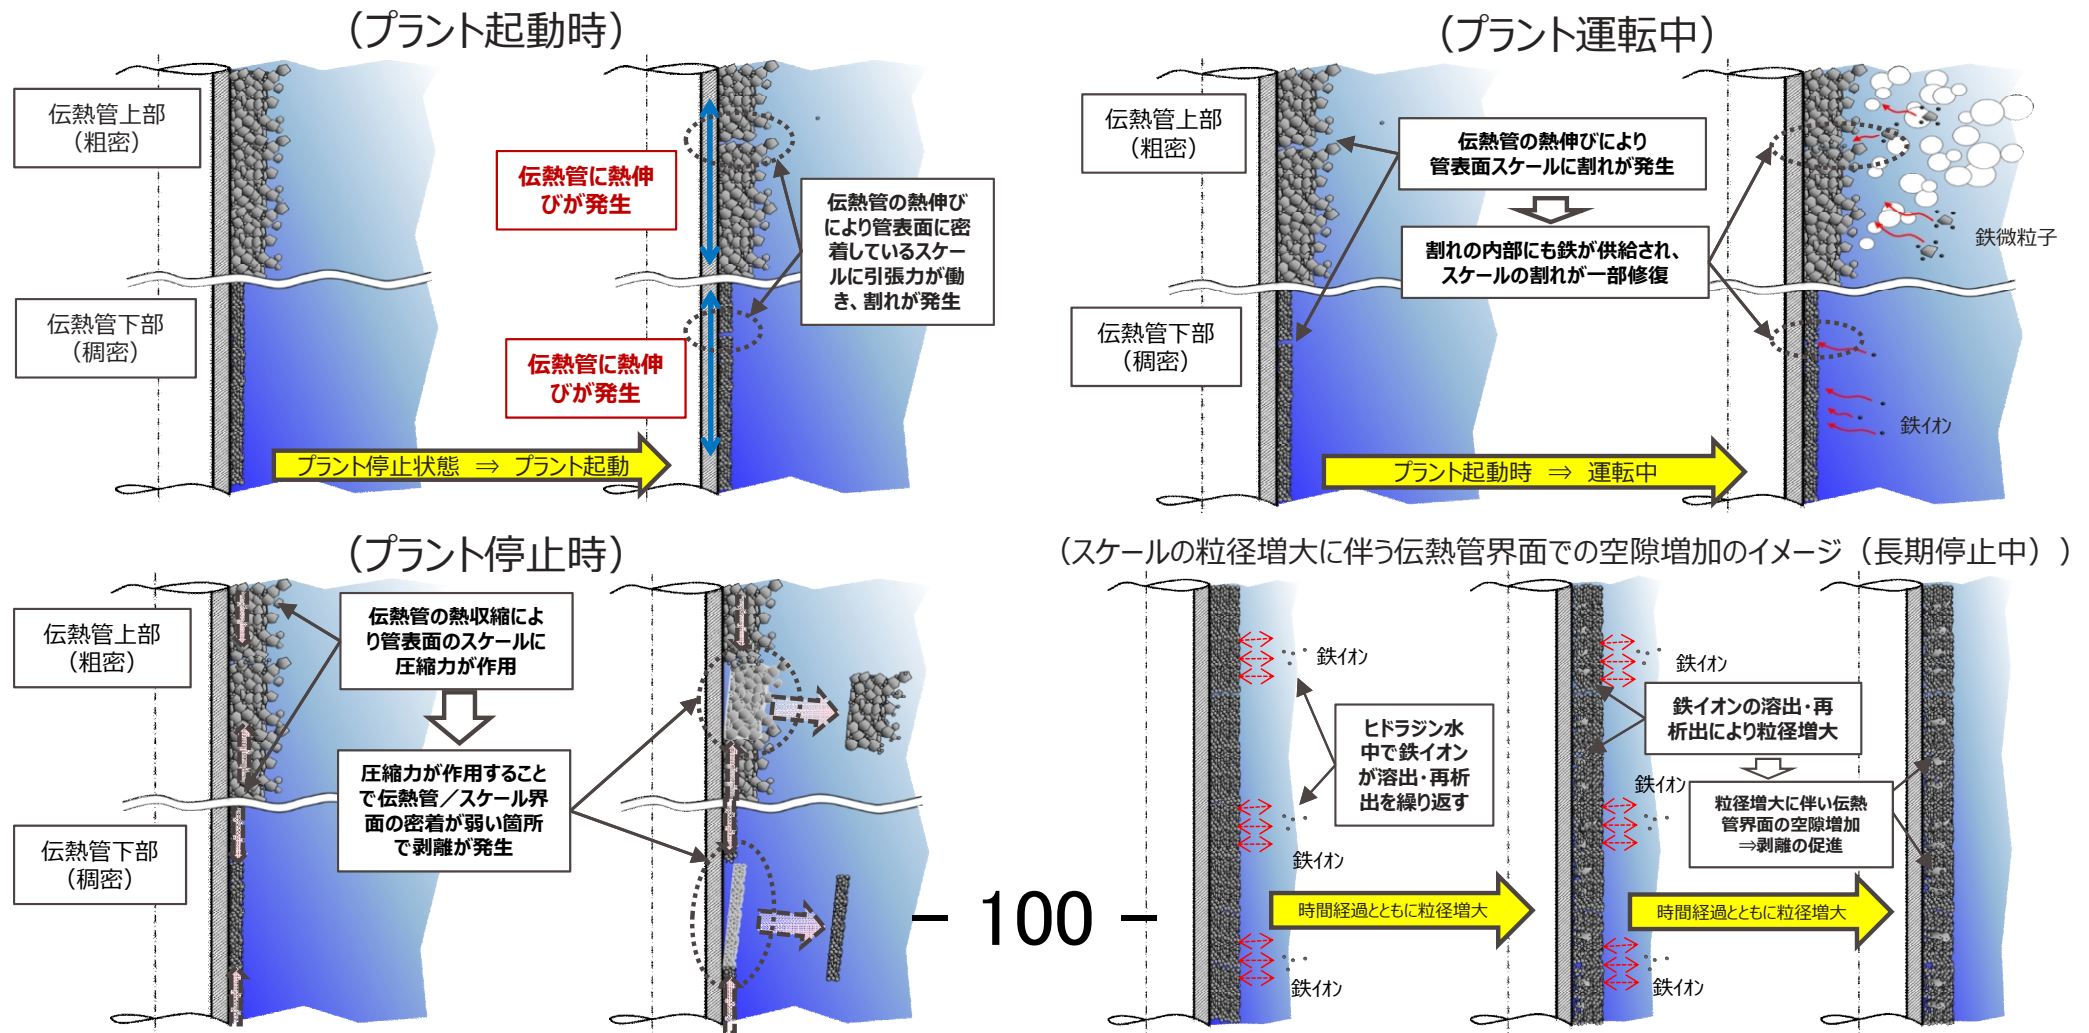
伝熱管表面に生成したスケールが剥離するのは、起動停止時の伝熱管の熱伸びと収縮によるものと推定される。具体的には次の（a）～（c）のとおりであり、スケールはプラント停止時の伝熱管の熱収縮に追従できずにフレーク状（板状）に剥離したものと推定される。

- （a）プラント起動時の伝熱管の熱伸びに伴い伝熱管表面のスケールに割れが生じる。
- （b）プラント運転中に割れの隙間が新たに生成したスケールで埋まる。
- （c）隙間が埋まったため、プラント停止時の熱収縮に追従できずスケールは剥離する。

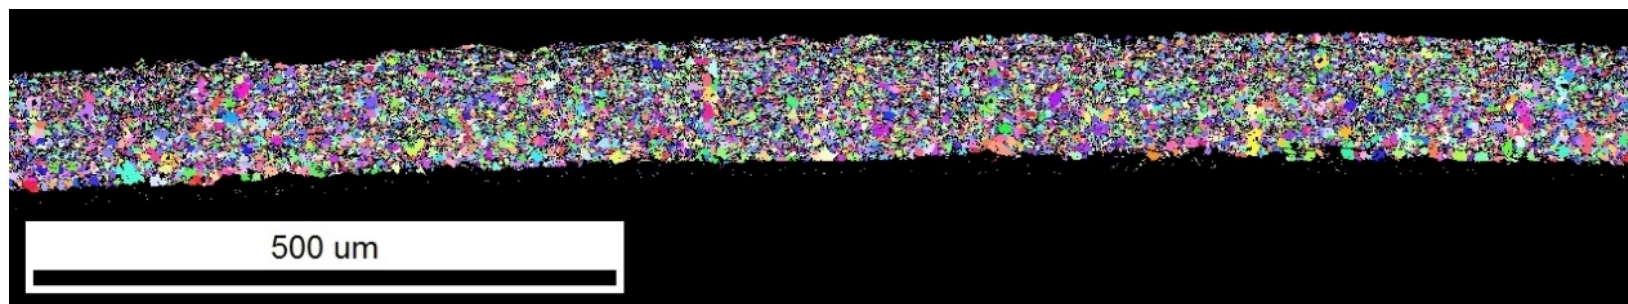
長期停止前スケール断面粒観察結果
（大飯発電所3号機第16回定期検査時）

電子線後方散乱回析法（EBS D）※により、長期停止前後のスケール断面を観察した結果は以下のとおりである。

※：結晶粒サイズ等の情報を取得できる分析手法であり、結晶面が向いている方向によって、異なる色で示すことで、同色の一塊が結晶粒であると識別することができる。

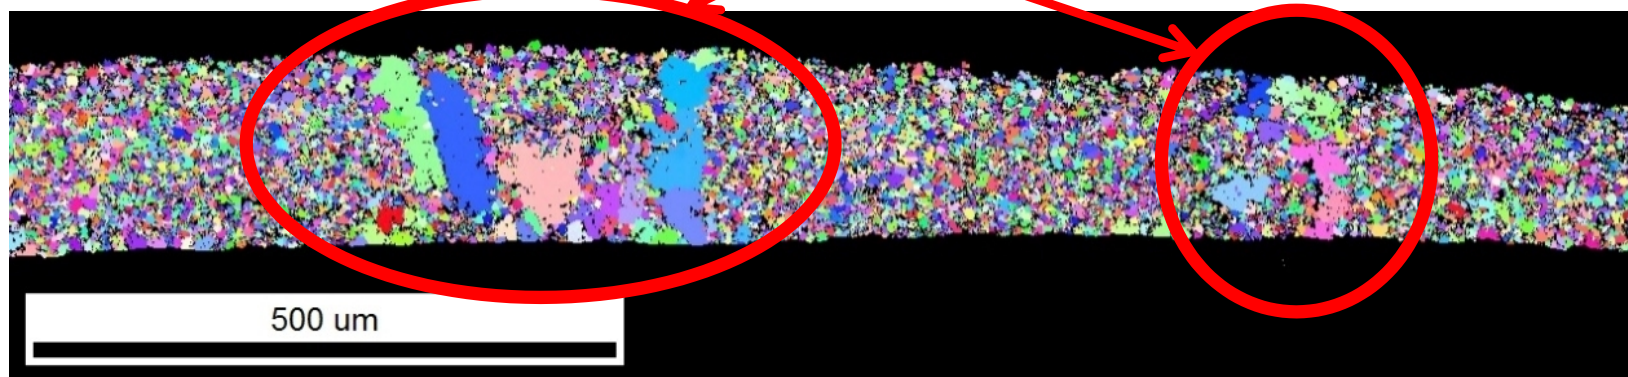
長期停止後スケール断面粒観察結果
（大飯発電所3号機第18回定期検査時）

長期停止後は長期停止前に比べ、大きな粒が認められる

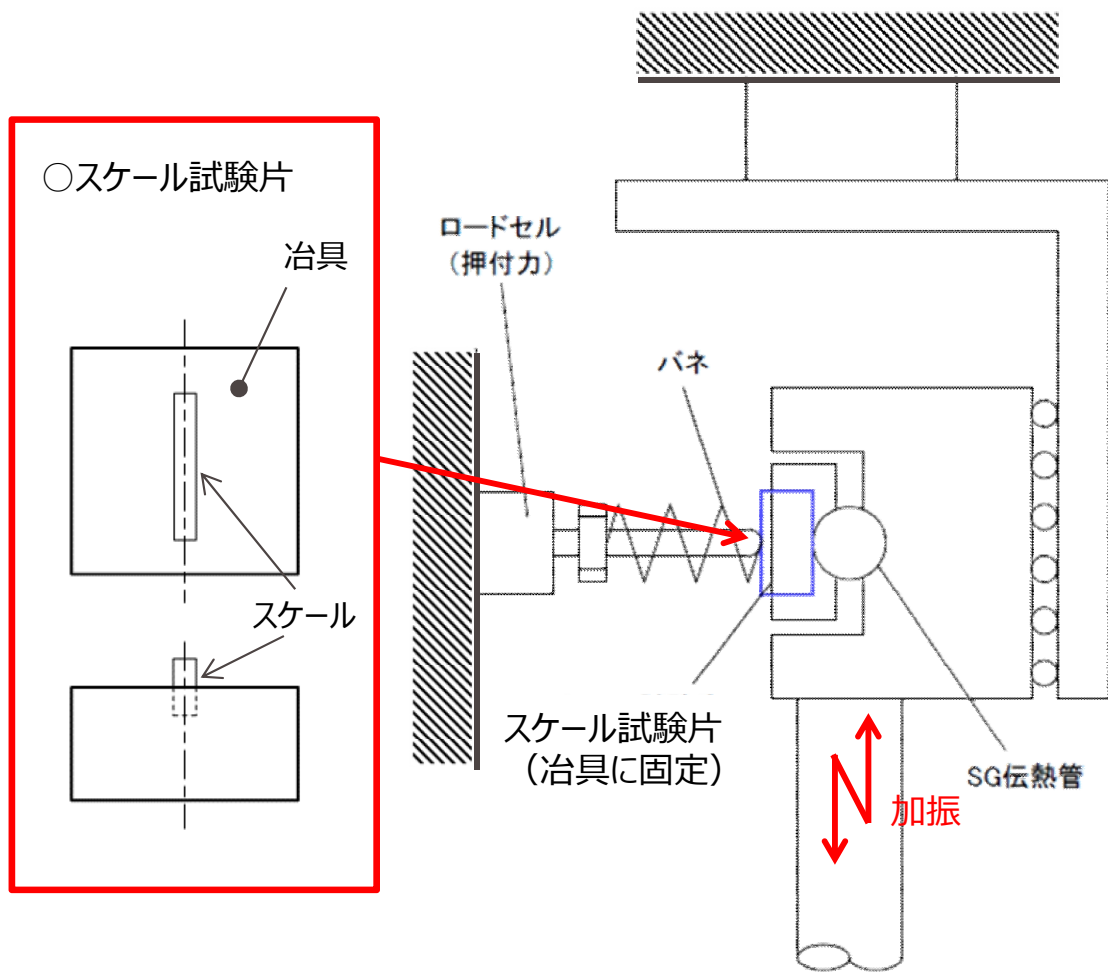
加振装置概念図

- 実機条件を模擬した流動振動解析結果から摩耗試験条件を設定
- 設定した条件を再現する加振装置を用いて摩耗試験を実施

伝熱管摺動条件		備考
押付力	約 1 N	熱流動解析結果より設定
振動数	約 8 Hz	振動応答解析結果より設定
振幅	約 0.4 mm	B E C穴ランド部寸法より設定

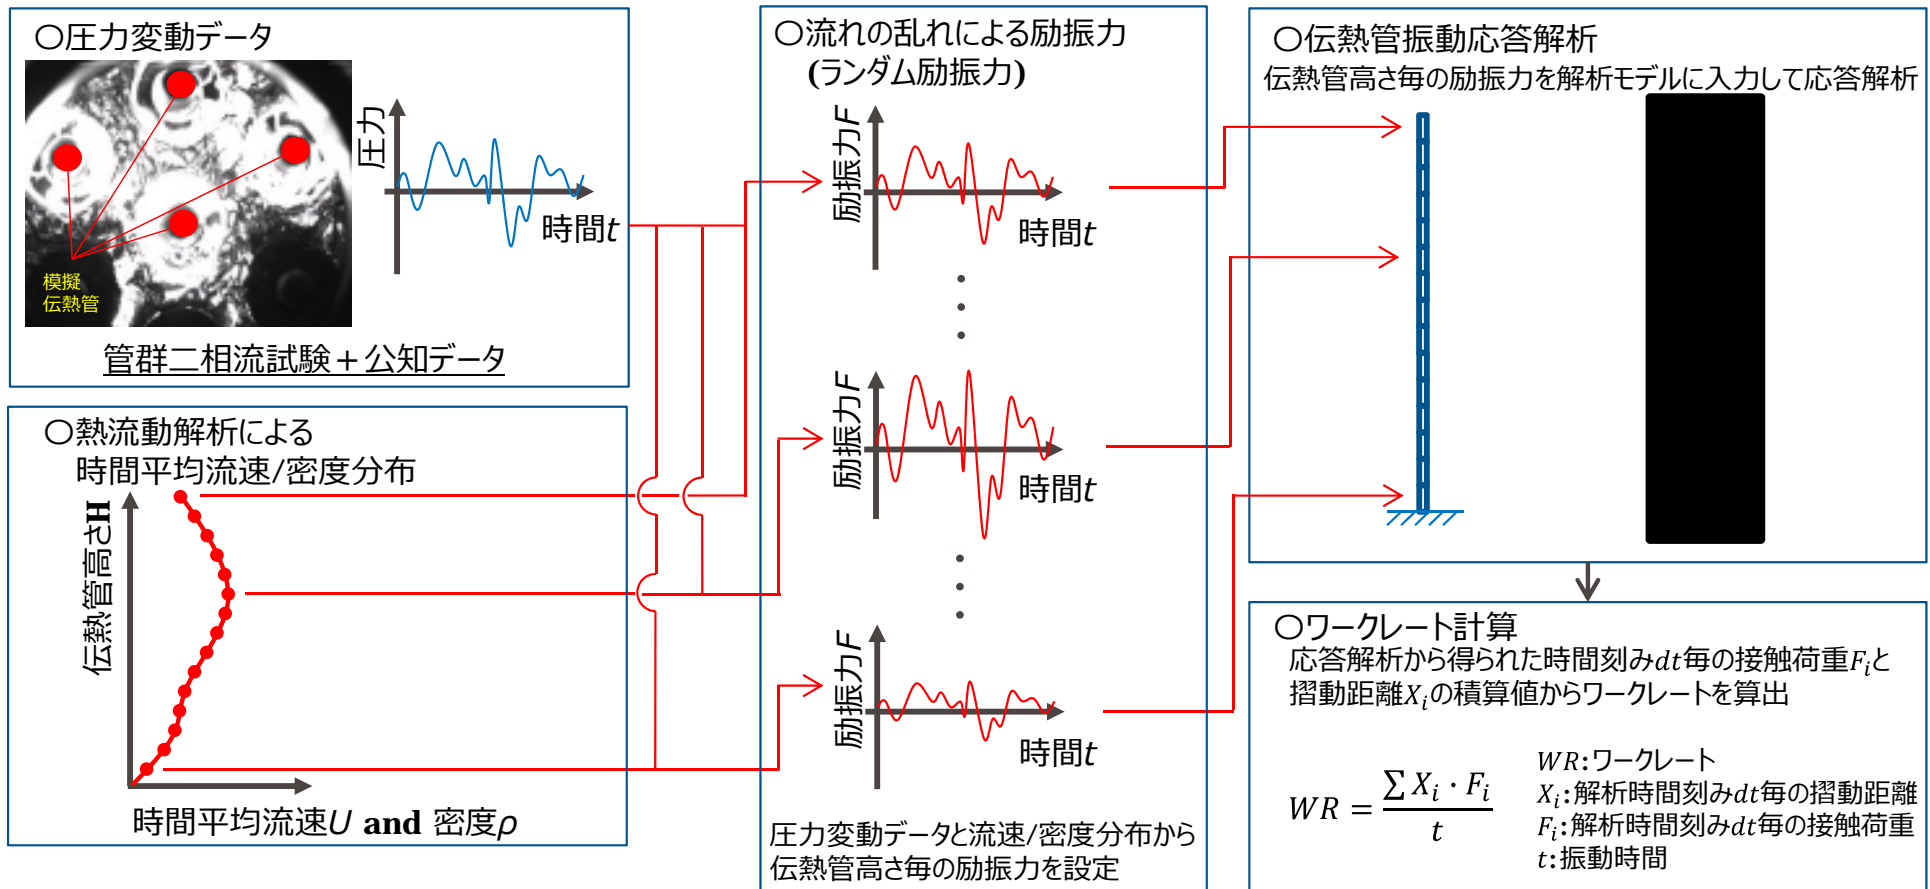
- 運転中のSG 2次側器内は蒸気-水二相の乱流となっているため、伝熱管は流体から次の作用を受けランダム振動する。
 - ・ 流れの平均流速は一定であるが、刻々と時間変動する乱れ成分があるため、ランダムな流体力が生じる。
 - ・ 蒸気-水二相流では、気相と液相がランダムに伝熱管に衝突する。
- ランダム振動する伝熱管にスケール（上昇流で管支持板下面に固定）が接触すると、伝熱管はスケールとの摺動で摩耗する。
- 摩耗の仕事率（ワークレート）は、以下の通り既往試験データをインプットとして解析により求めることができる。
- 本調査では、解析で得たワークレートを1サイクルの摩耗体積評価に、押付力や摺動速度等を摩耗試験条件に用いている。

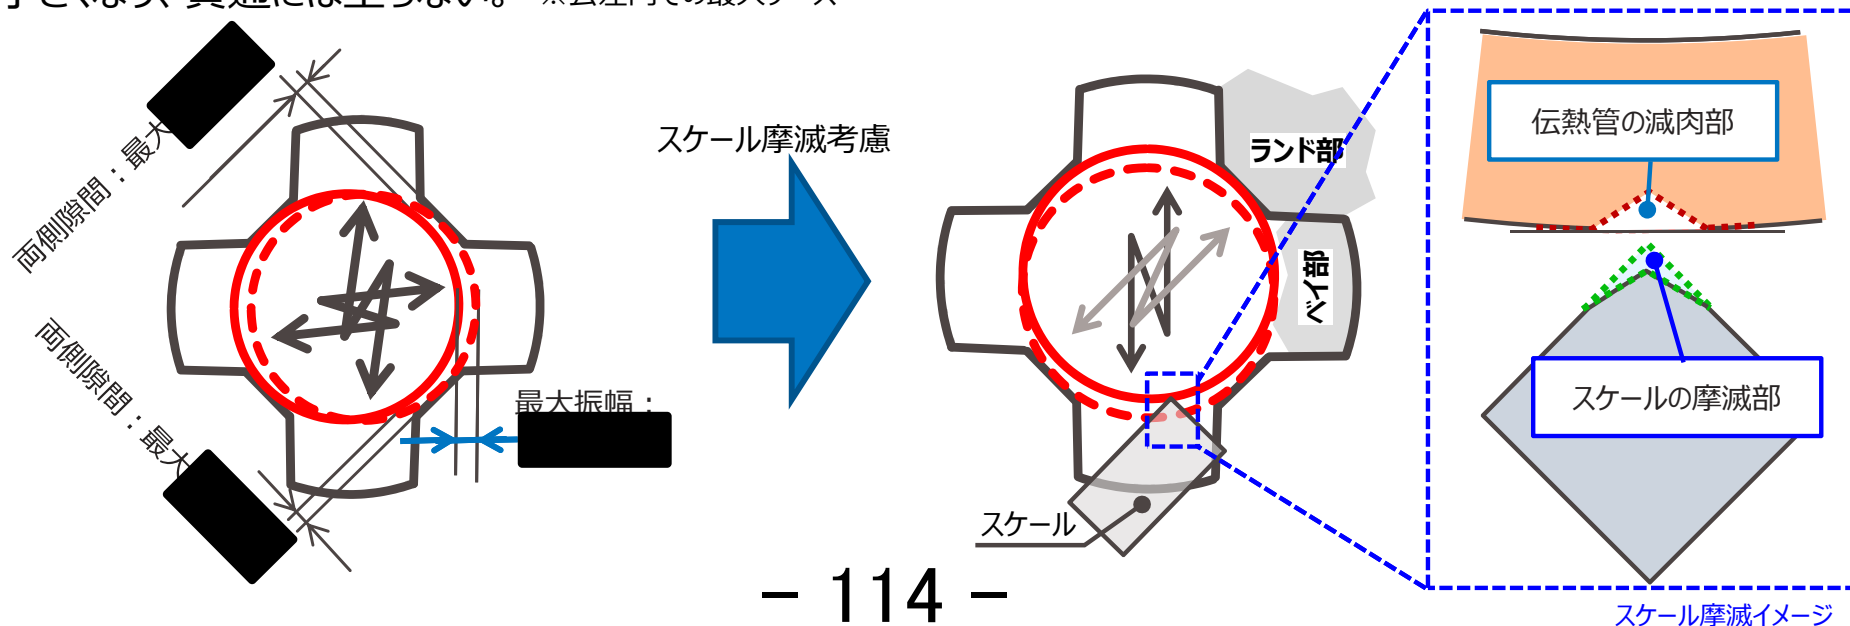
○減肉メカニズムは異物と同じであり、最大減肉深さの考え方（伝熱管最大振幅に制限）も同じである。

○異物の場合の最大減肉深さは [] ※となるが、スケールの場合は自身も摩滅するため、最大減肉深さは異物の場合よりも小さくなり、貫通には至らない。 ※公差内での最大ケース

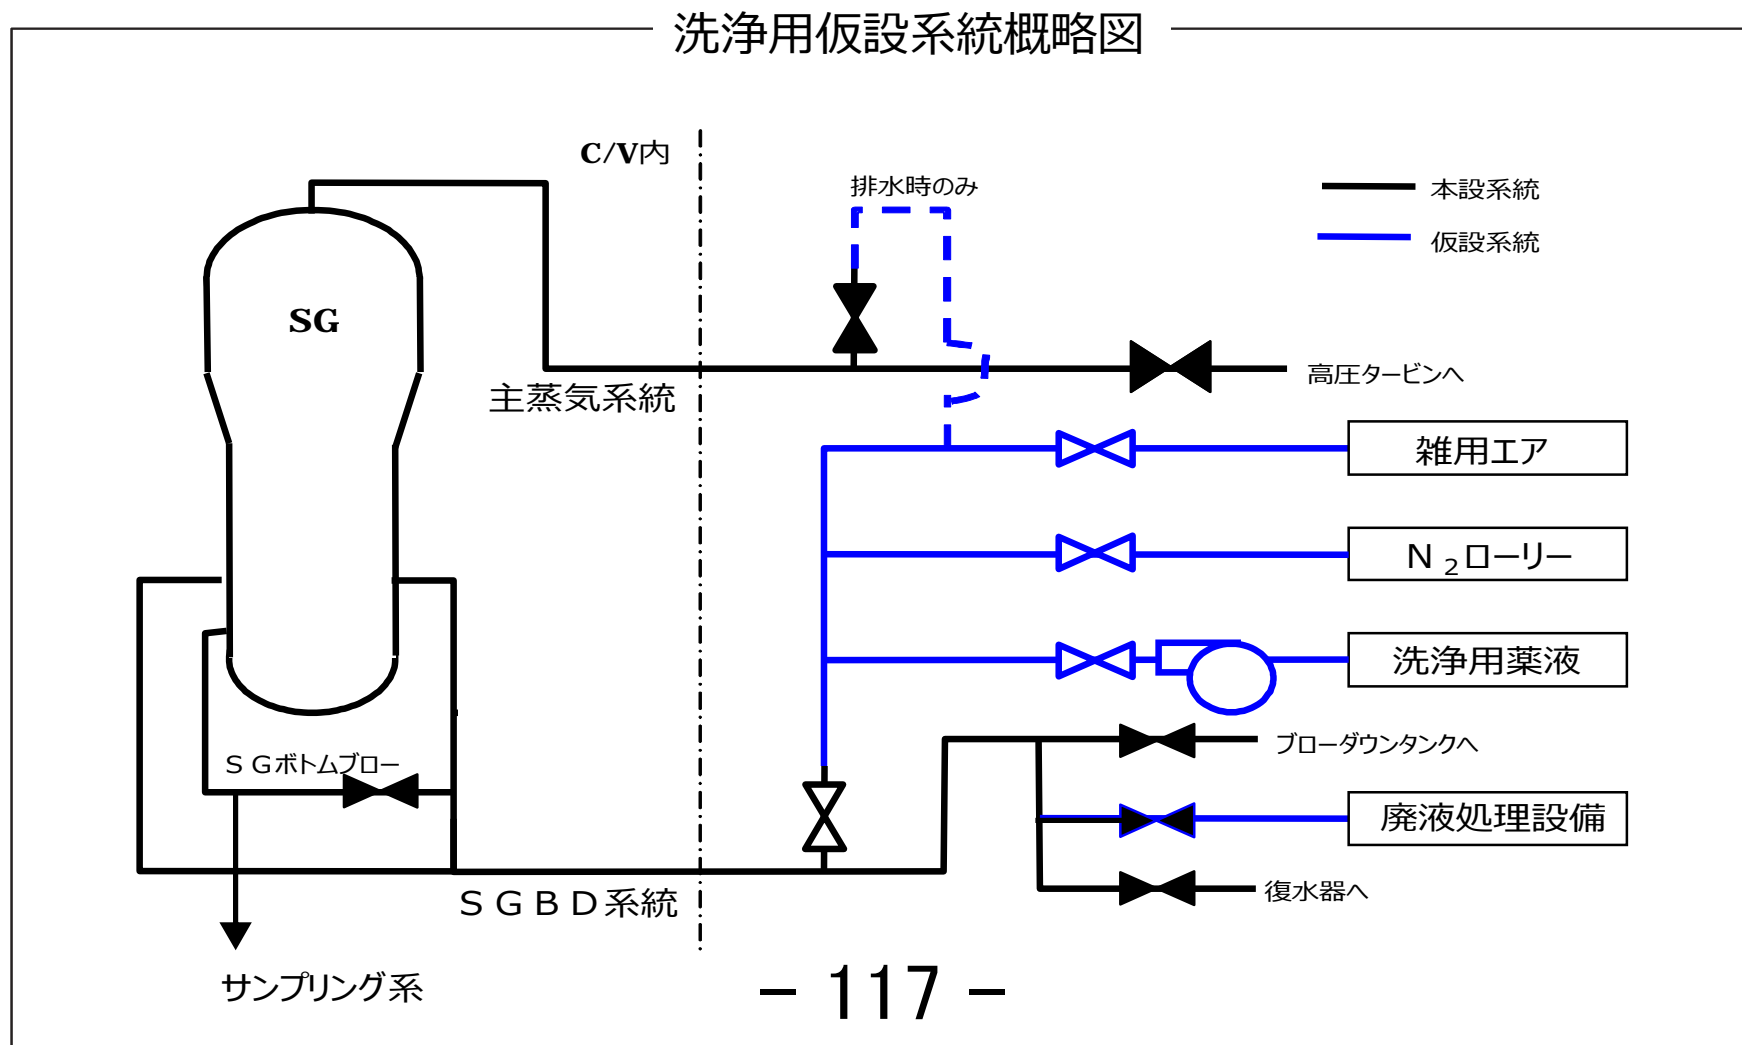
○薬品洗浄の系統概要

S G B D 系統等に仮設系統を接続し、薬品注入並びに鉄洗浄および銅洗浄を行った後は、S G B D 系統および仮設系統を経由して排水する。

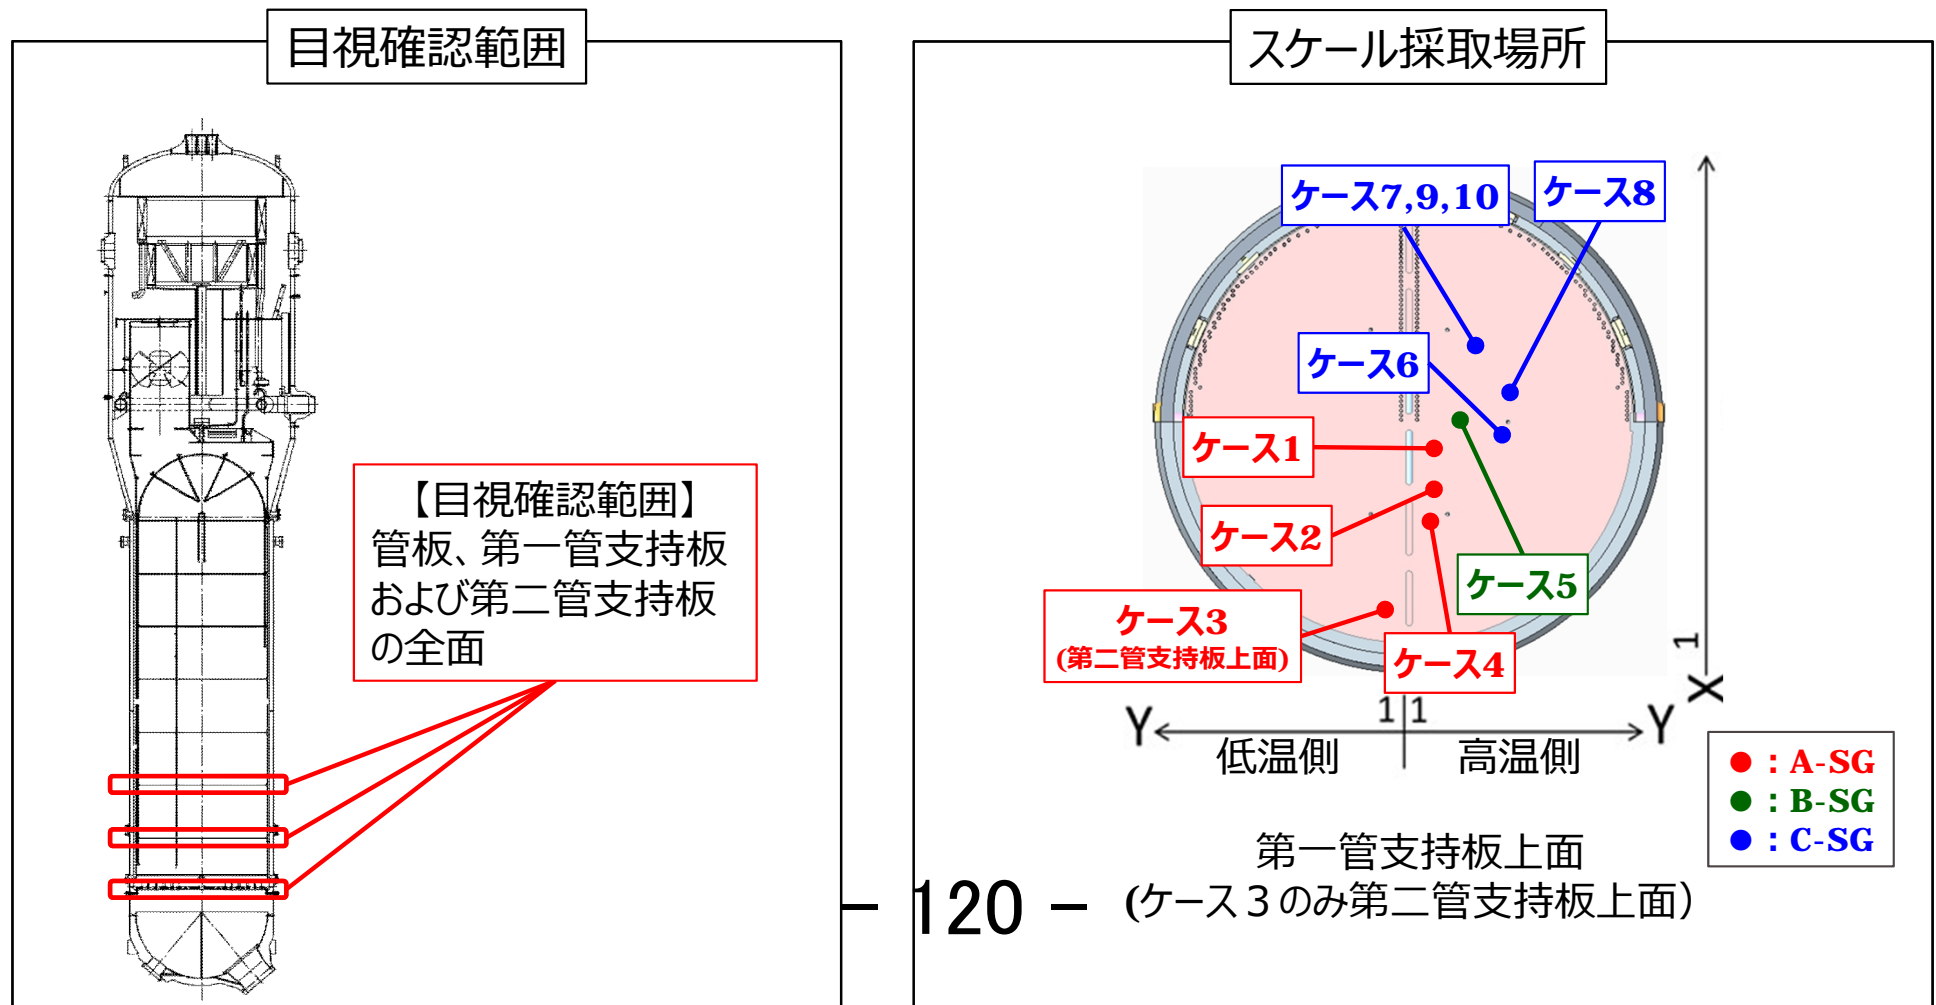
伝熱管を減肉させるような稠密で薄いスケール（板厚**0.2～0.3mm**）は、伝熱管の下部で生成されると考えられるため、薬品洗浄後のスケール脆弱化効果の確認に際しては、稠密層本体のスケールが一番多く堆積していたと考えられるエリア（蒸気発生器（以下、SG）の管板、第一管支持板および第二管支持板）の全面を目視確認し、各板あたり**20個程度**のスケールを採取した。

次に、採取したスケールから**0.2～0.3mm**のもの、かつ比較的大きいもの（長さ**10mm**程度）を選定し、稠密層厚さの確認および摩耗試験を実施した。

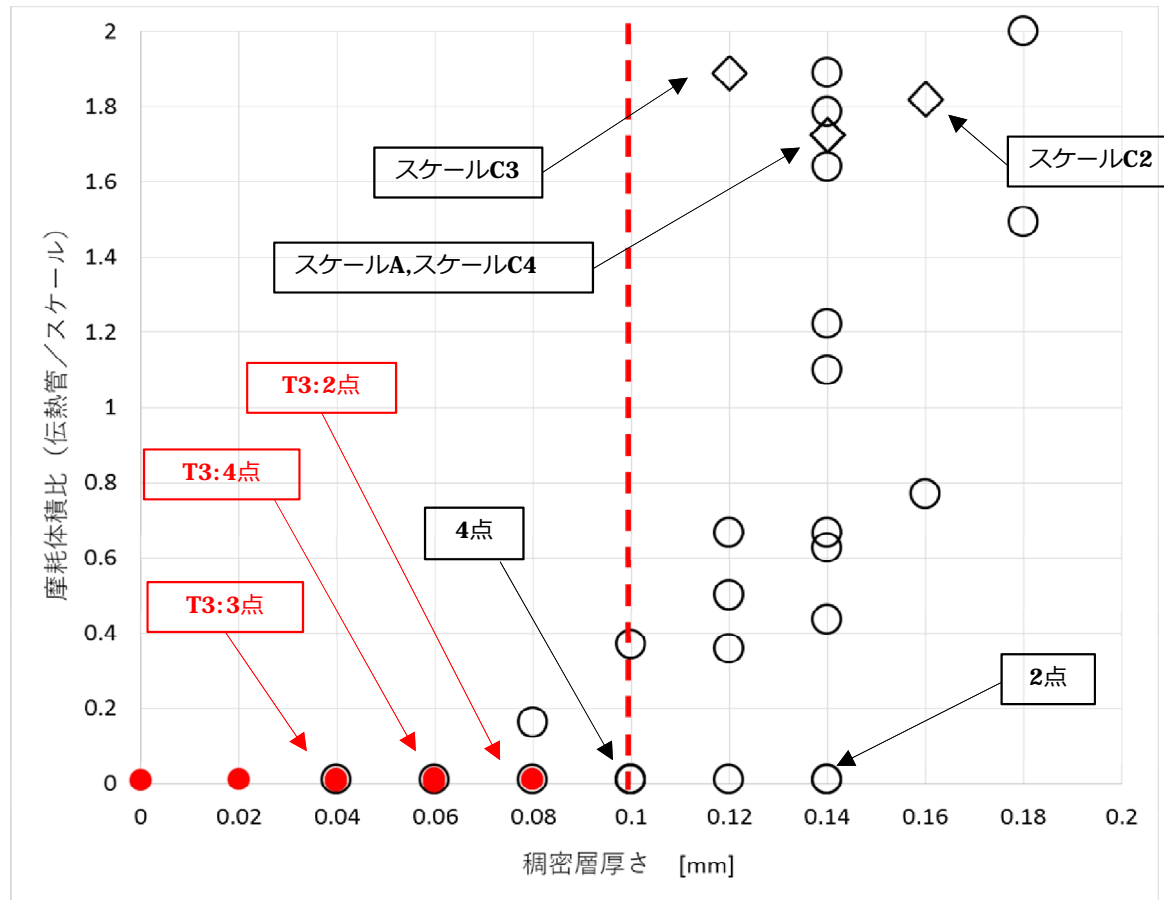
稠密層厚さと摩耗体積比の関係

薬品洗浄後の高浜発電所3号機から採取した実機スケールについて、稠密層厚さと摩耗体積比の関係を整理した結果、稠密層厚さおよび摩耗体積比ともに十分低いことを確認した。

- ◇ : 減肉原因スケール(推定) (注) 4個
- : 高浜4号機回収スケール 26個
- : 高浜3号機回収スケール 11個 (薬品洗浄後)

注) 減肉原因スケールの摩耗体積比は、回収スケールの推定摩耗量とECTモックアップ試験から得た実機相当の伝熱管の摩耗量から算出した。また、稠密層厚さは断面マイクロ観察を行い測定した。

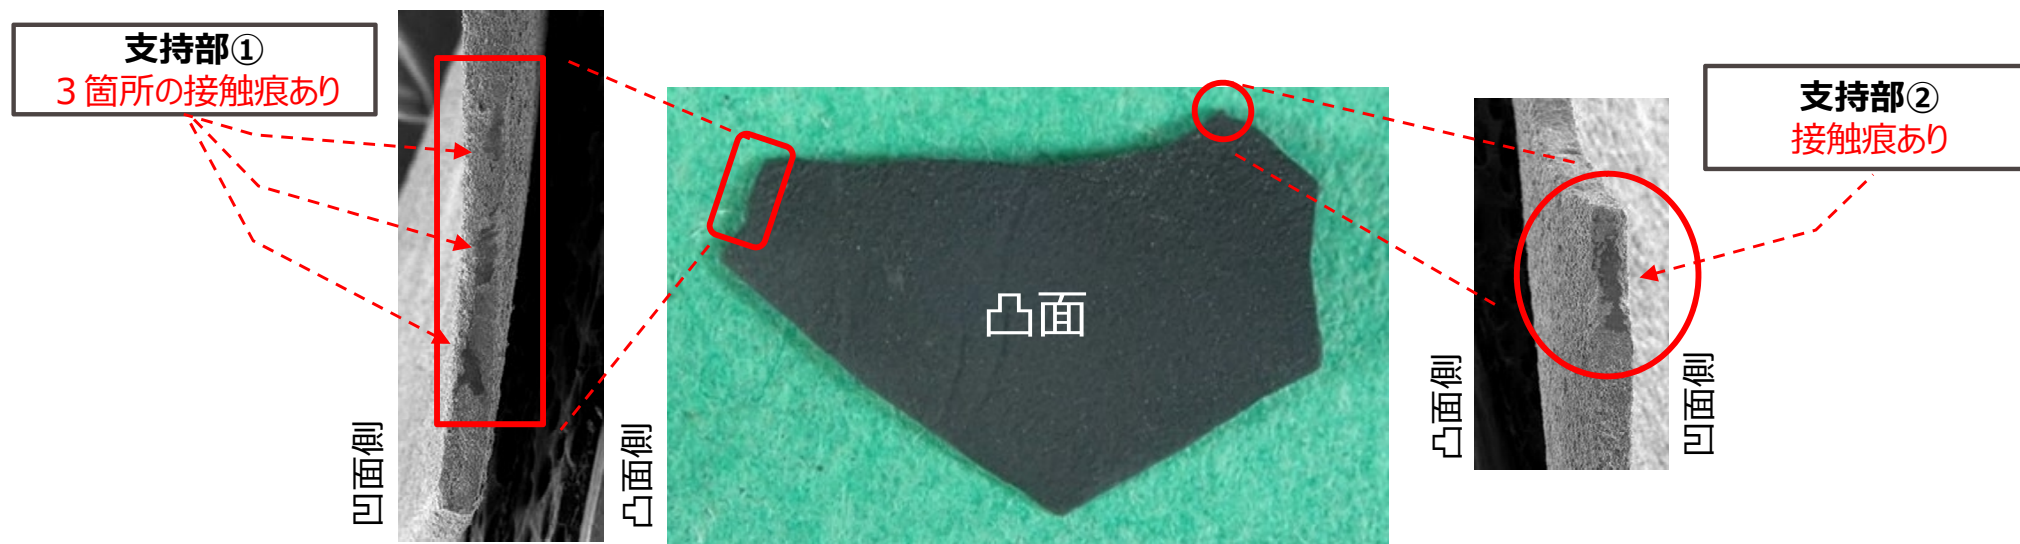
スケールAのB E C穴での支持部については、2箇所とも接触痕が認められ、かつ支持部①においては、3箇所の接触痕が認められたことから、実際には計4箇所の支持点で固定されていたことが考えられる。

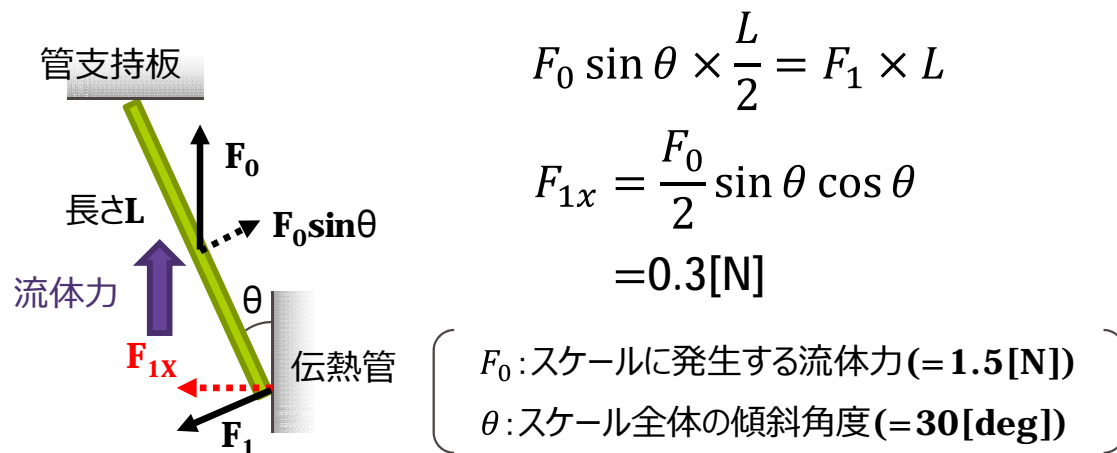
<流体力に伴う押付力計算結果>

スケールAに発生する流体力と、流体力により伝熱管との間に発生する押付力による回転モーメントが釣り合うとして評価

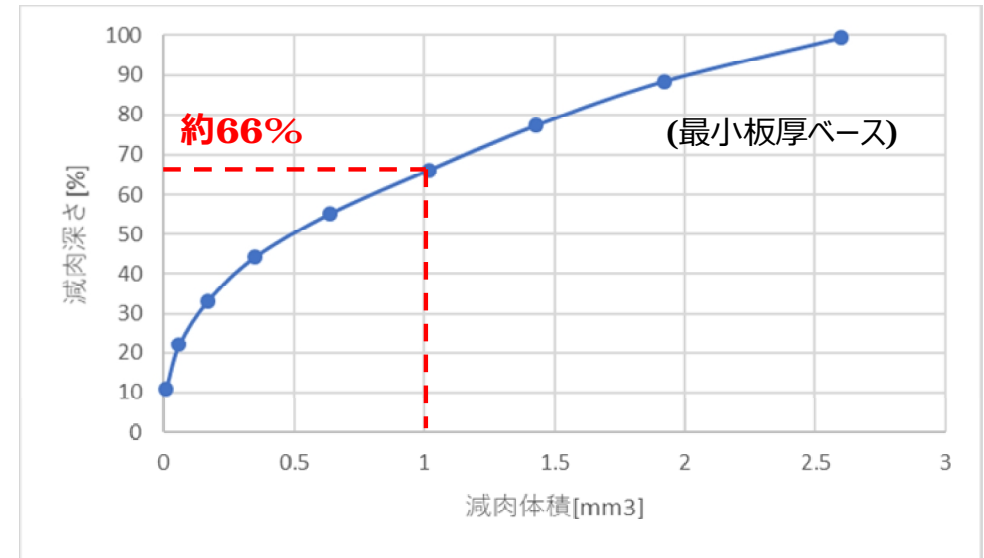
立てかかった姿勢のため、
 減肉の進展に伴い、
 摩耗体積は大きくなるが、
 深さの進展は緩和

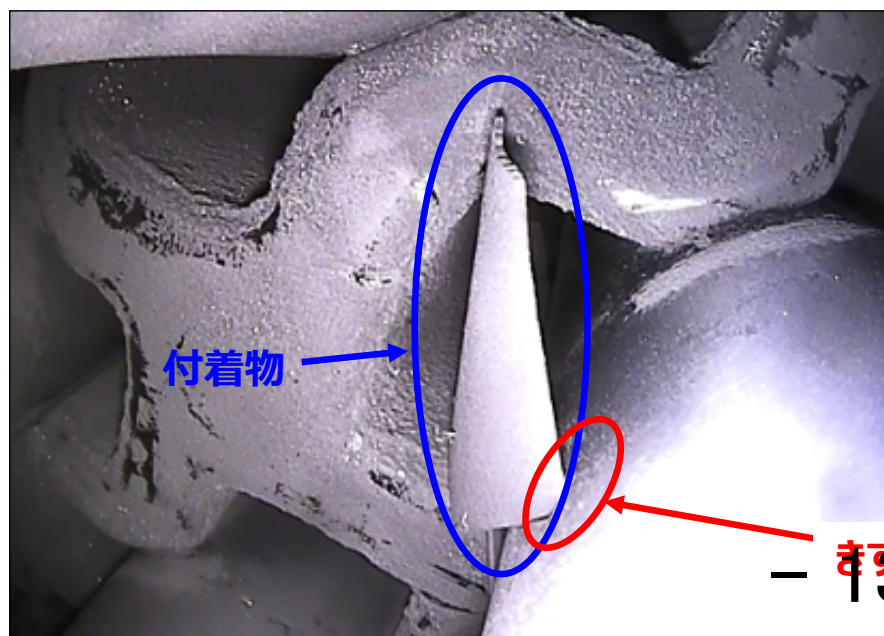
付着物回収前

A - S G (X51, Y4)

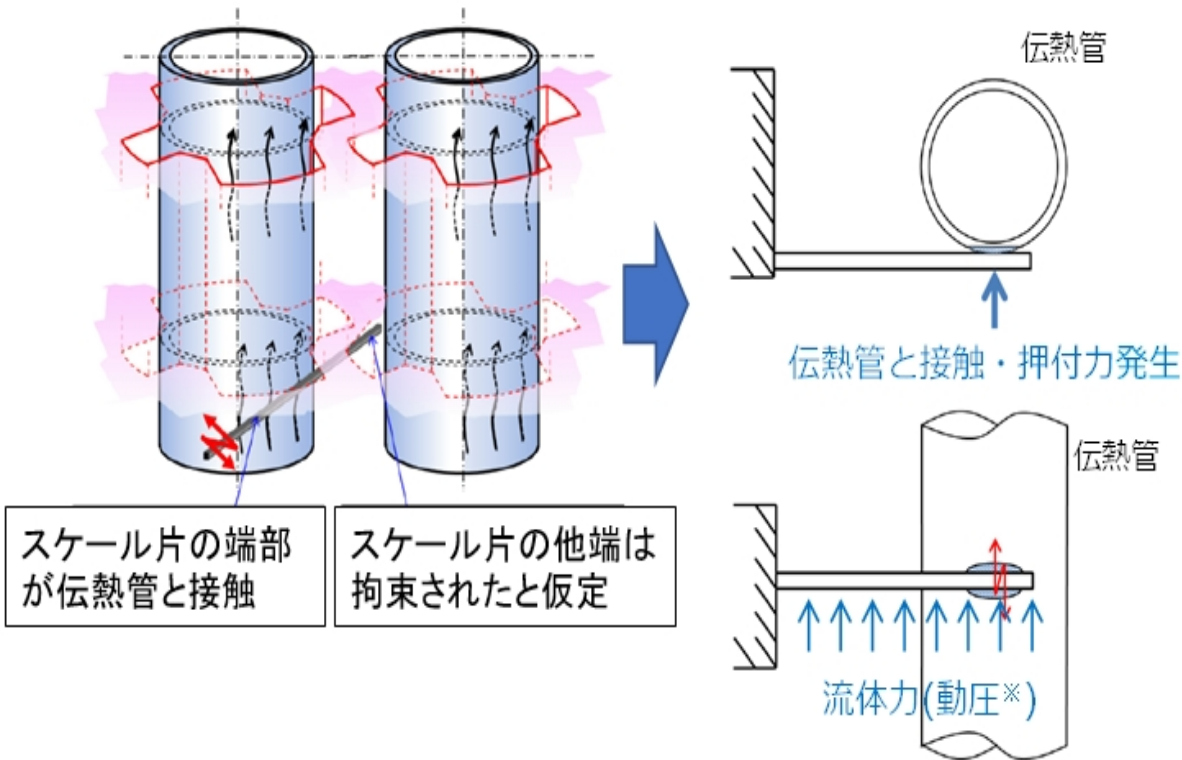
- ・スケールの端部が拘束されたと想定する (片持ち梁と仮定)。
- ・スケールでは流体力を受ける面積が小さいため、ワークレートは小さく、有意な摩耗減肉が発生しないことを確認した。

スケール片の端部が伝熱管と接触

スケール片の他端は拘束されたと仮定

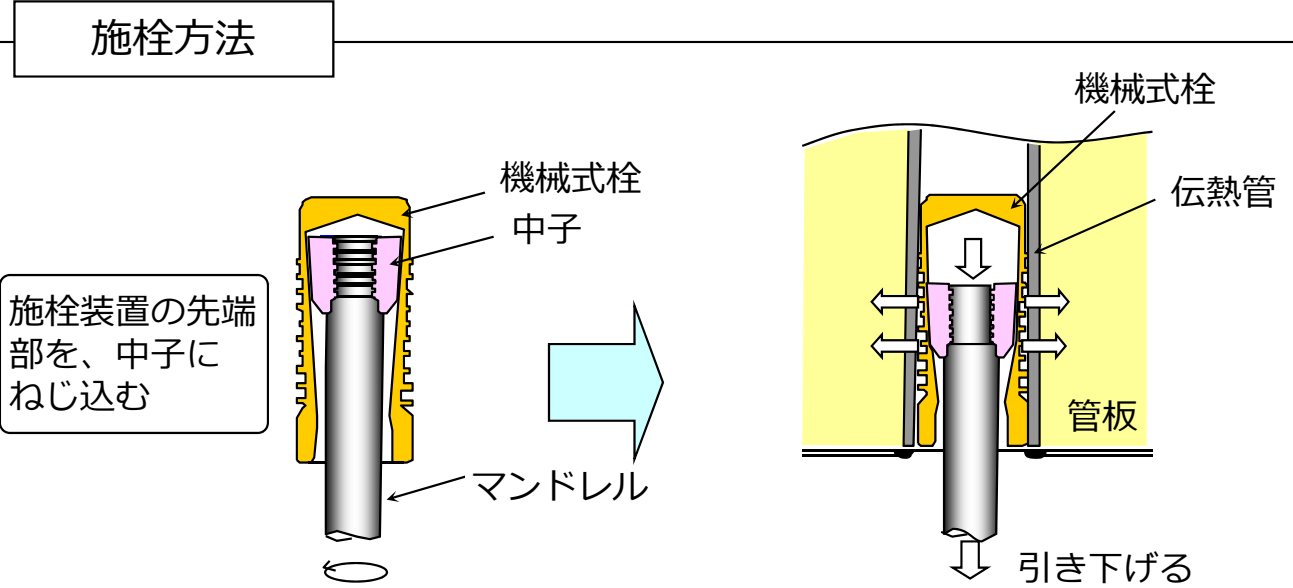
施栓方法

機械式栓
中子
マンドレル

機械式栓
伝熱管
管板

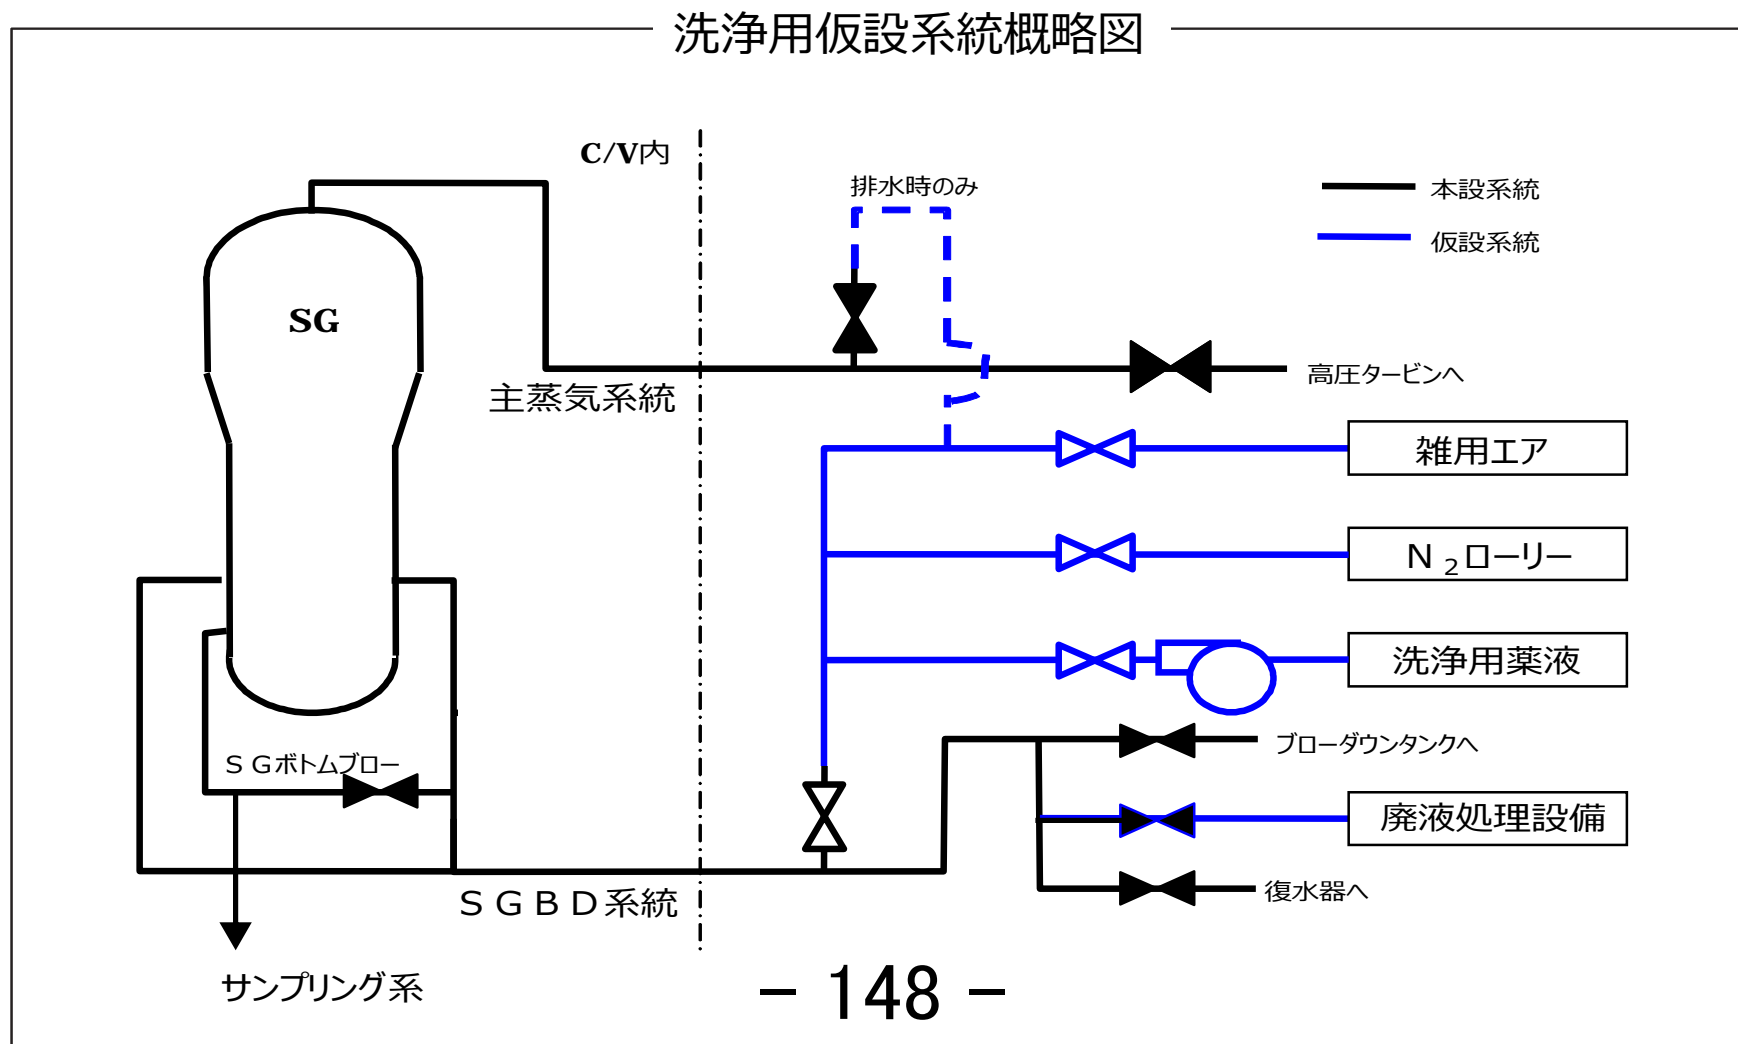
○薬品洗浄の系統概要

S G B D 系統等に仮設系統を接続し、薬品注入並びに鉄洗浄および銅洗浄を行った後は、S G B D 系統および仮設系統を経由して排水する。
