③-1 小断層の上端付近の詳細観察-M1ユニット下部の砂礫層に認められるF-1断層及び小断層による構造(4/4) -

③-2 小断層の上端付近の詳細観察-M1ユニットとTf2ユニットの層相境界 (Tf2ユニットの基底面) 設定の着目点 (1/4) -

③-4 小断層上端付近の詳細観察-北側壁面追加はぎとり転写試料(1/5)-

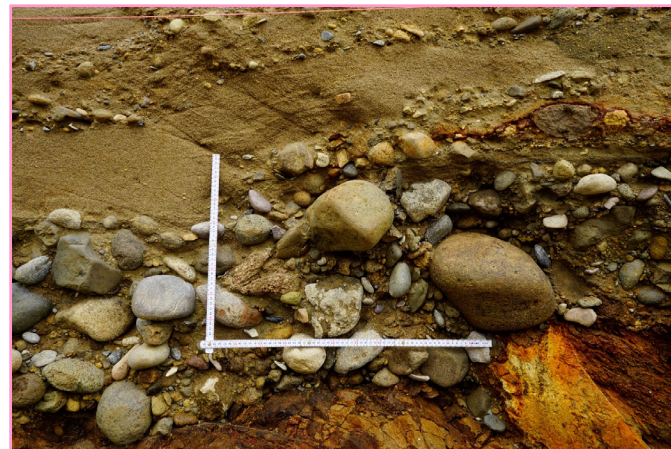
拡大写真③ (解釈線なし)

F-1断層及び小断層の延長方向に沿った姿勢の礫が認められる。

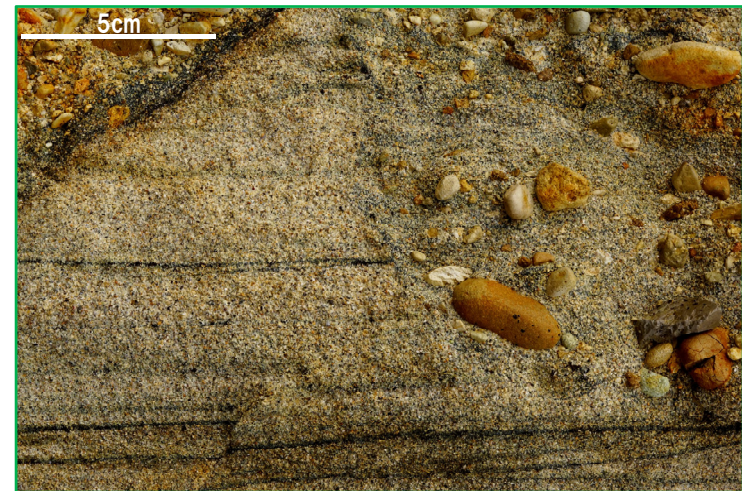
小断層a上端付近 拡大写真①(左右反転)(解釈線あり)

黒色の線構造が認められる(詳細は、補足説明資料1.2章参照)。
