(2)開削調査

①-2 開削調査箇所(北側)におけるF-1断層の性状の確認

5.2.2 F-1断層及び小断層

5. F-1断層の活動性評価

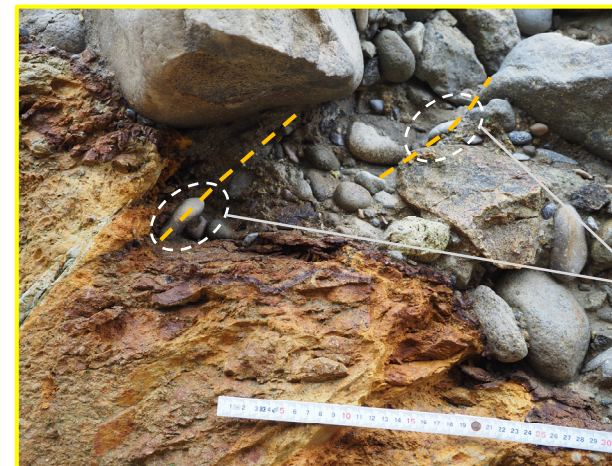
拡大写真④ (解釈線あり)

F-1断層及び小断層の延長方向に沿った姿勢の礫が認められる。
