6. F-4断層及びF-11断層の活動性評価

6. 2 上載地層法によるF-4断層及びF-11断層の活動性評価

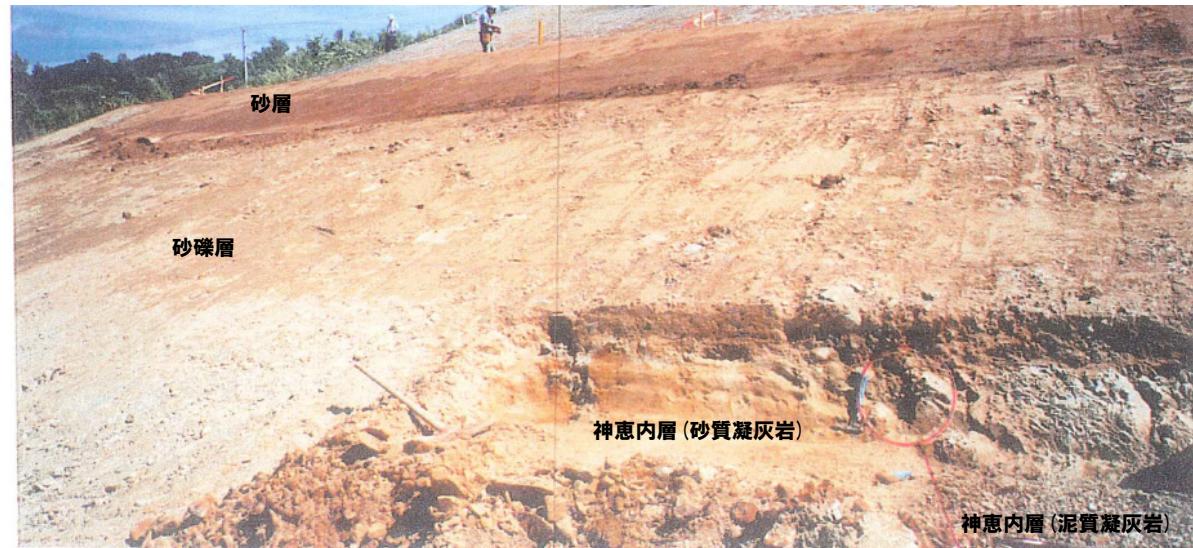
全景写真(敷地造成工事時露頭)

- F-11断層開削調査箇所付近に位置する敷地造成工事時露頭において、露頭観察を実施している。
- 本露頭では、基盤岩(上面標高約61m)の上位に、亜円～亜角礫のクサリ礫を含む砂礫層が認められるが、F-11断層が確認される範囲の直上では、基質が赤褐色シルトである(P572参照)。
- このため、本露頭に認められる堆積物の層相は、同様な形状及び性状の礫が一様に認められるが、基質は層相変化を示しているものと考えられる。

↑
F-11断層

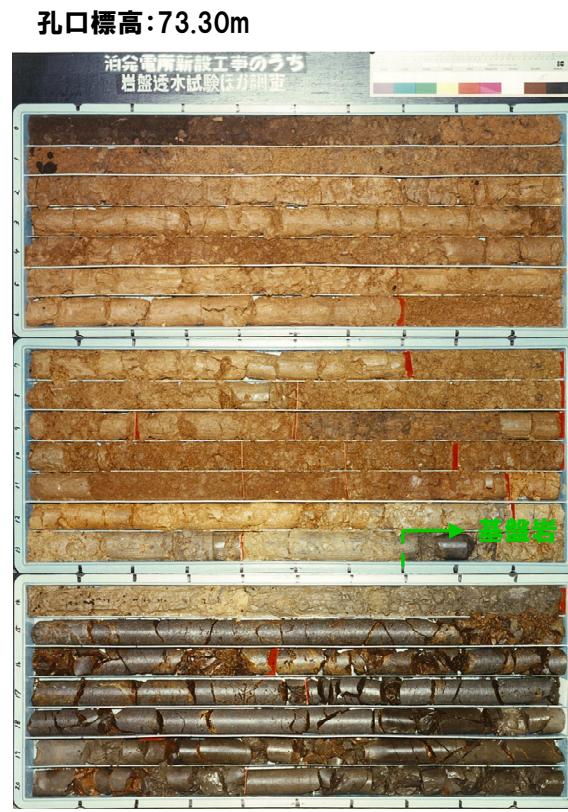
コア写真 (D-13: 深度0~21m)

- 本ボーリングでは、基盤岩（上面標高約60m）の上位に、シルト質砂層が認められる。
- なお、本ボーリングは、1,2号炉調査時に実施したものであり、F-11断層開削調査箇所と同一のHm2段丘面に位置する。

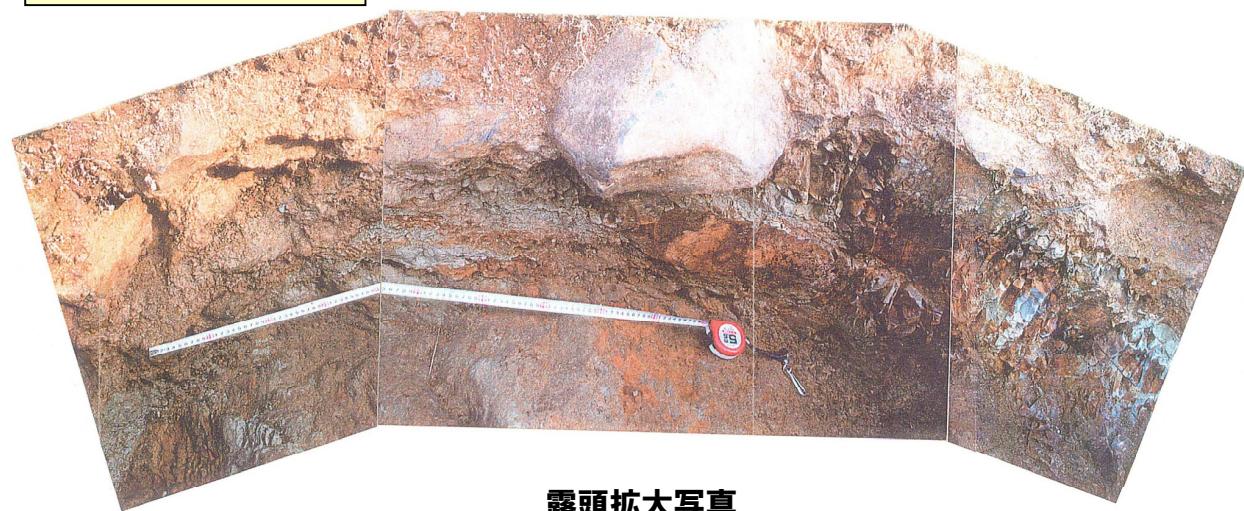
- 開削調査箇所におけるF-11断層の走向・傾斜は、N57° W/28° Wを示す。
- F-11断層はHm2段丘堆積物に覆われており、Hm2段丘堆積物に変位・変形は認められない。
- Hm2段丘堆積物の堆積状況に乱れは認められない。

- Hm2段丘堆積物に変位・変形が認められないことから、F-11断層に後期更新世以降の活動は認められない。
