## (1)開削調査箇所(北側)

## ③-6 小断層上端付近の詳細観察-南側壁面追加はぎとり転写試料(1/4)-

## ①F-1断層とその上位に認められる小断層の関連性(1/7)

## (2)F-1断層と小断層の累積性(1/9)

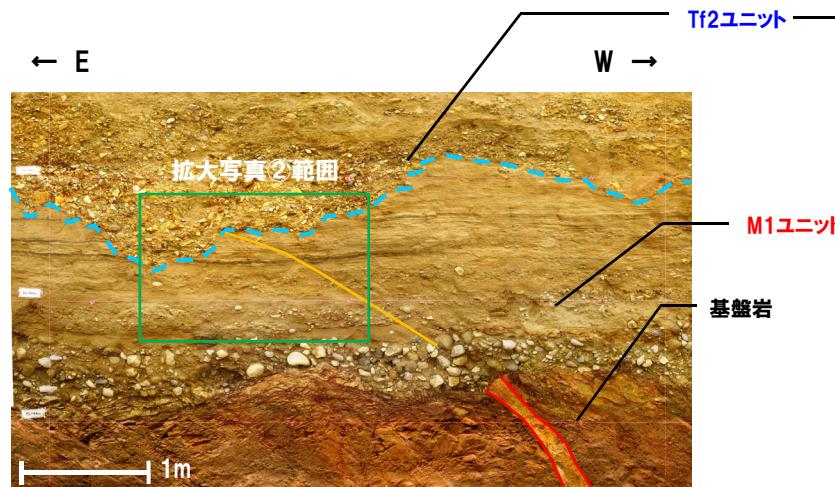
開削調査箇所(北側) 南側壁面写真

- R1.11.15現地調査時の壁面から奥行き方向に掘削を行い、M1ユニット及びTf2ユニットの層相境界付近において、露頭観察及びはぎとり転写試料を作成し、地質構造の観察を実施した。
- 南側壁面追加はぎとり転写試料は、R1.11.15現地調査時の壁面から約60cm奥行き方向で作成したものである。
- 本はぎとり転写試料は、M1ユニットにおいて、小断層による葉理のズレがTf2ユニットの基底面直下で認められること及びTf2ユニットは砂礫層であるため、Tf2ユニットの基底面直下の変位量が小さい場合においても、小断層による変位・変形の有無が確認できる比較的細粒な層相を呈する断面である。

<span style="color: red;">—</span>	: F-1断層
<span style="color: yellow;">—</span>	: 小断層
<span style="color: cyan;">---</span>	: Tf2ユニットの基底面

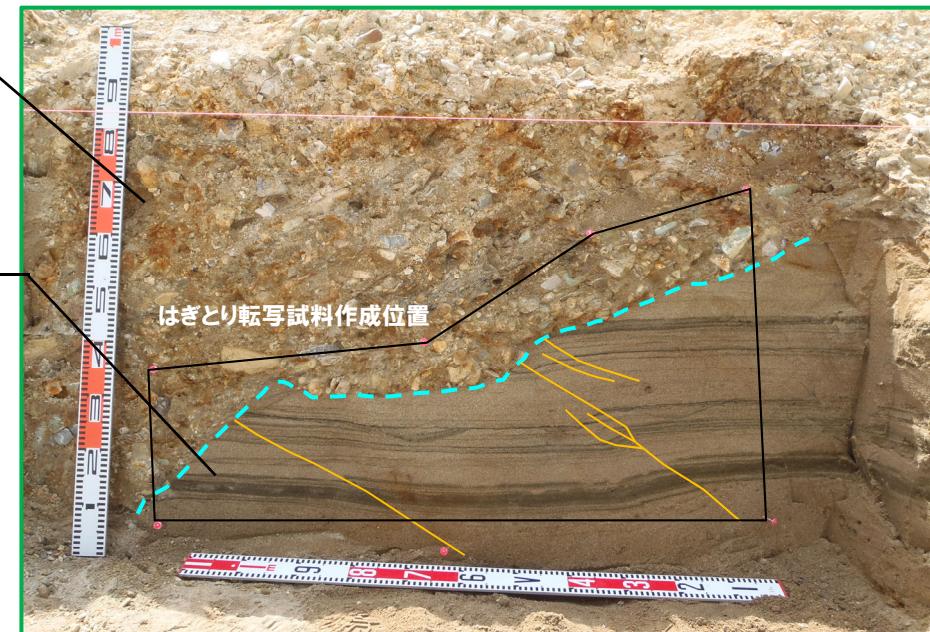
拡大写真①(解釈線あり)

拡大写真①は、R1.11.15現地調査において提示したはぎとり転写試料作成前の写真を案内図として用いている。

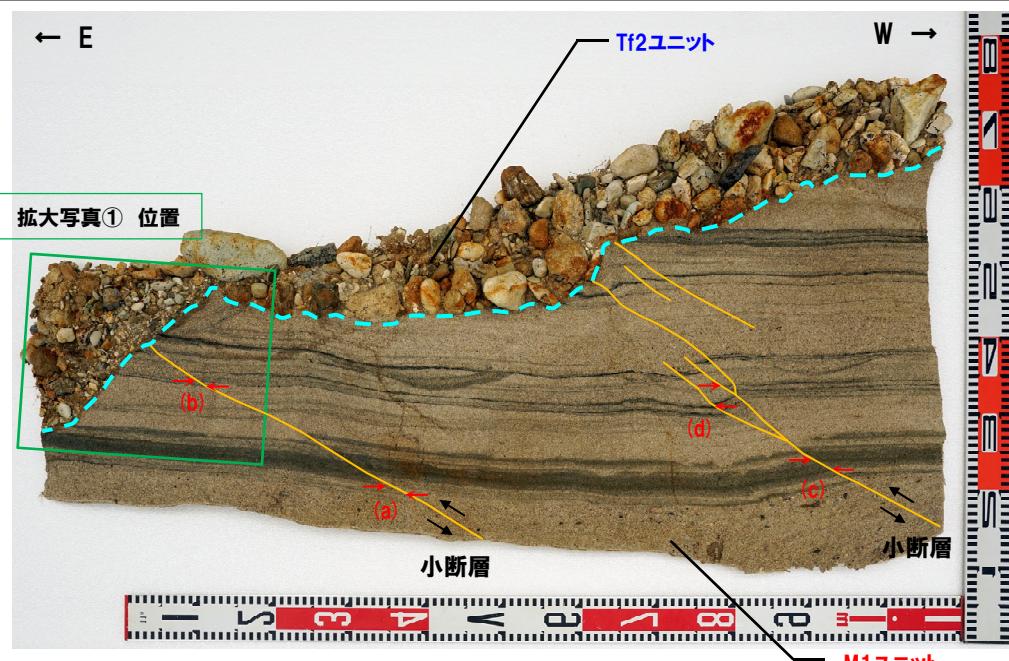
- 本はぎとり転写試料は、M1ユニットにおいて、小断層による葉理のズレがTf2ユニットの基底面直下で認められること及びTf2ユニットは砂礫層であるため、Tf2ユニットの基底面直下の変位量が小さい場合においても、小断層による変位・変形の有無が確認できる比較的細粒な層相を呈する断面である。
- F-1断層に関連する小断層は、M1ユニットに変位を与えており、Tf2ユニットの基底面直下まで剪断面が連続し、変位が認められる。
- 小断層に顕著な見かけ変位量の減衰は認められない。
- Tf2ユニットの基底面に、小断層による変位は認められない。
- Tf2ユニット中の比較的細粒な層相を呈する箇所に、剪断面は認められない。
- Tf2ユニット中の礫は、基底面(チャネル壁)に沿って比較的定向配列しており、堆積構造の乱れは認められない。

← :見かけ変位量の計測箇所(砂層中の葉理のズレ)

見かけ変位量: (a) 約24mm, (b) 約12mm  
(c) 約21mm, (d) 約25mm

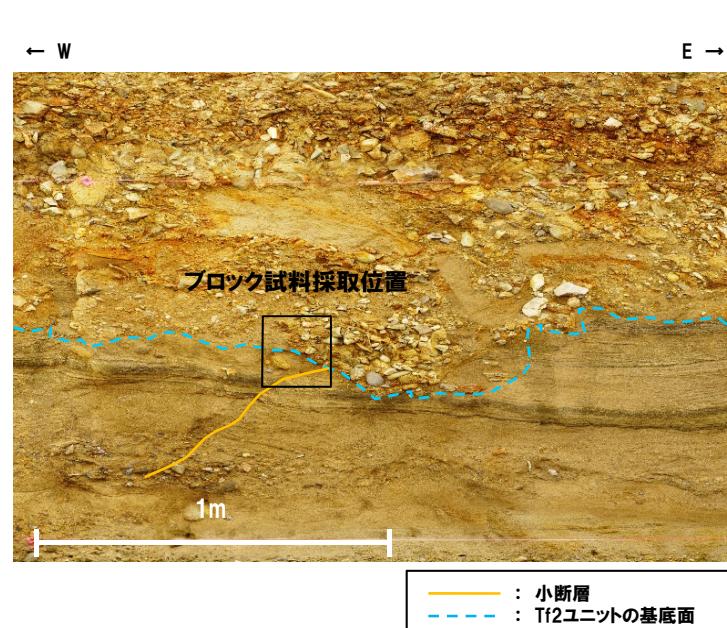
開削調査箇所(北側) 北側壁面  
小断層上端付近 拡大写真

- 北側壁面において採取したブロック試料について、マイクロフォーカスX線CT画像\*により、内部構造を観察した。
- はぎとり転写試料と同様、F-1断層に関連する小断層は、ブロック試料中で明瞭に2条に分岐している。
- 分岐した2条の小断層は、それぞれTf2ユニットの基底面(チャネル壁)直下まで変位を与えている。
- 小断層の見かけ変位量は、ブロック下方で約13mm(次頁図(a))、上方で2条に分岐した後も計約13mm(次頁図(b)及び(c)の合計)であり、変位量の減衰は認められない。
- Tf2ユニットの基底面(チャネル壁)に、2条の小断層による変位は認められない。
- Tf2ユニット中に、剪断面は認められない。
- Tf2ユニット中に、堆積構造の乱れ等は認められない。

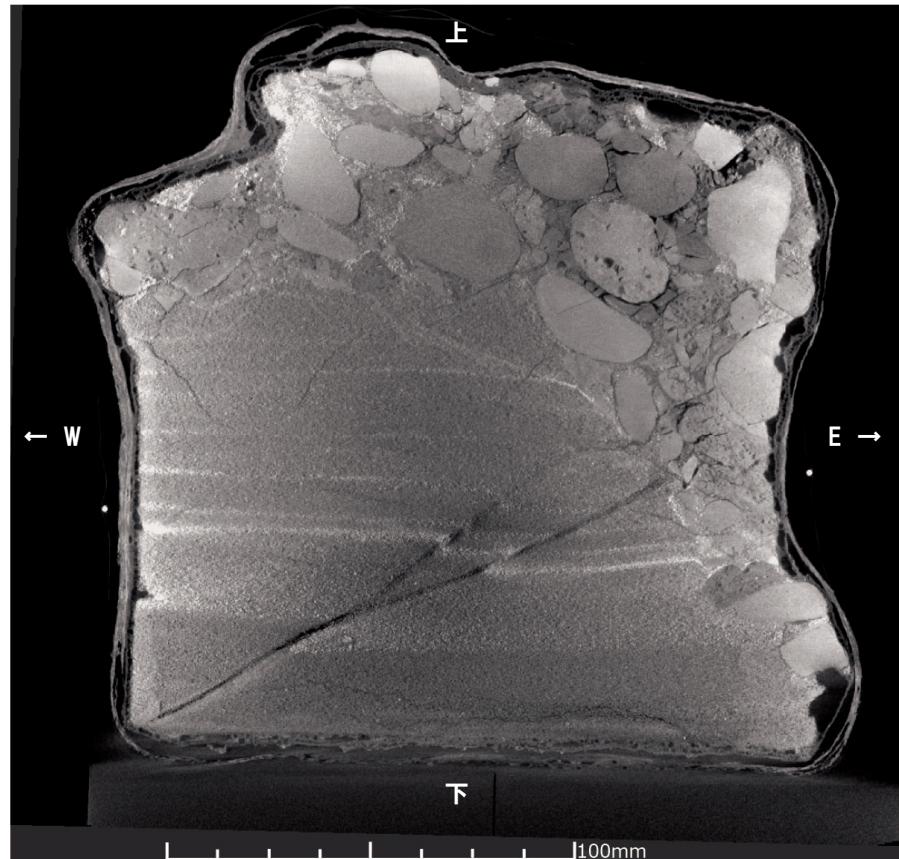
マイクロフォーカスX線CT画像(解釈線なし)  
(断面(E):ブロック試料中央断面)

【マイクロフォーカスX線CT 撮影条件】  
○画素サイズ : 106 μm/pixel

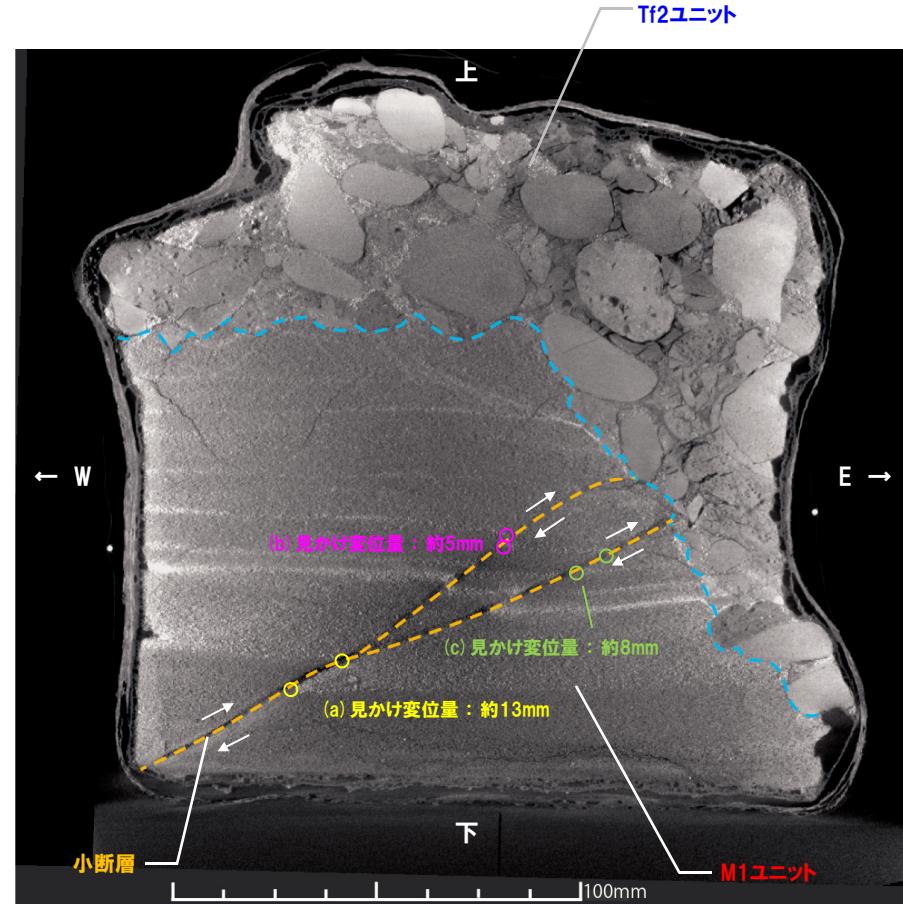
マイクロフォーカスX線CT画像(解釈線あり)  
(断面(E):ブロック試料中央断面)

○ :見かけ変位量の計測箇所(砂層中の葉理のズレ)

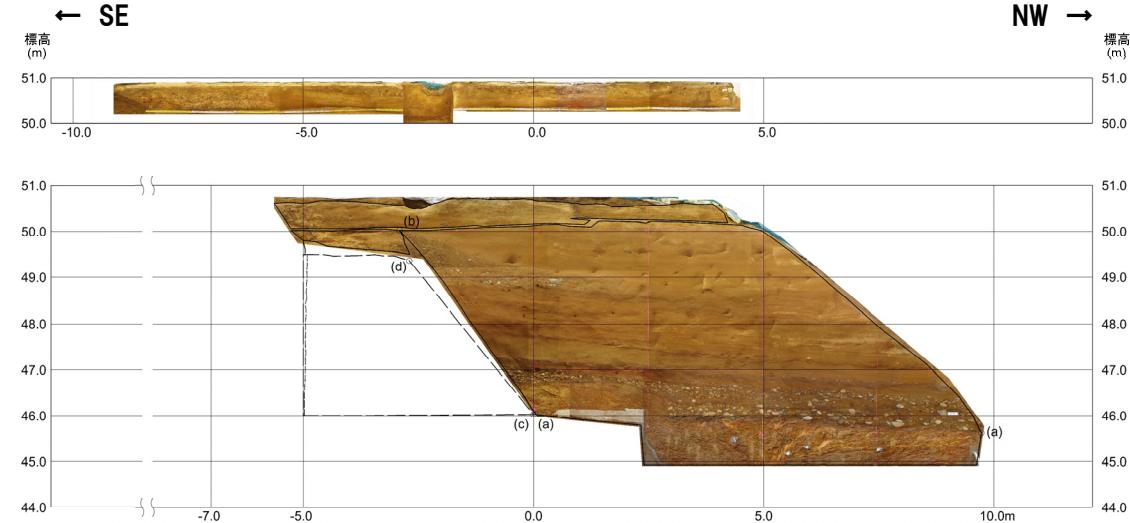
まとめ(6/6)

- なお、F-1断層の上盤側に認められる正断層構造を形成する断裂群(上図④の範囲)は、砂層のみに認められ、以下のとおり、露頭下方から系統性をもつて連続する状況ではないことから、地震等の何らかの外的作作用による砂層の側方移動に伴い、形成されたものと推定される。
  - ・下方に向かい変位量が減少する。
  - ・下位の礫混じり砂層上部では変位が認められない。

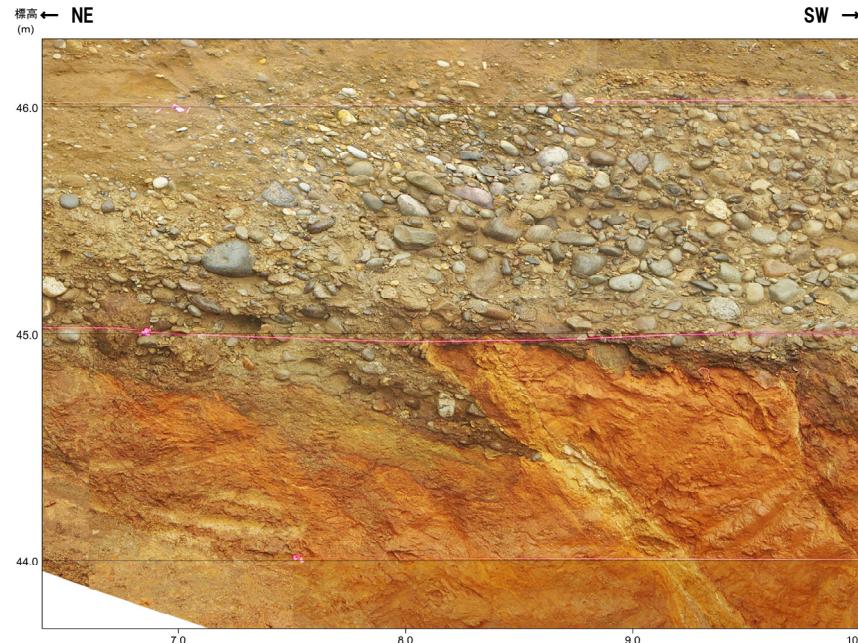
開削調査箇所(南側) 南側壁面 F-1断層付近 拡大写真

- F-1断層は、走向・傾斜がNS/46° Wで、基盤岩上面に変位を与えていた西上がり逆断層(下図①の範囲)であり、M1ユニットの砂礫層に剪断面が連続する。
- 小断層は、西上がり逆断層(次頁図②の範囲)並びに東上がり逆断層及び東落ち正断層(次頁図③の範囲)が認められ、M1ユニットの砂層中の葉理及び砂礫層中の比較的細粒な層相を呈する箇所に変位・変形を与えている。
- 小断層のうち、西上がり逆断層センスの小断層は、F-1断層と連続しないものの、F-1断層の延長方向に雁行状に発達している。

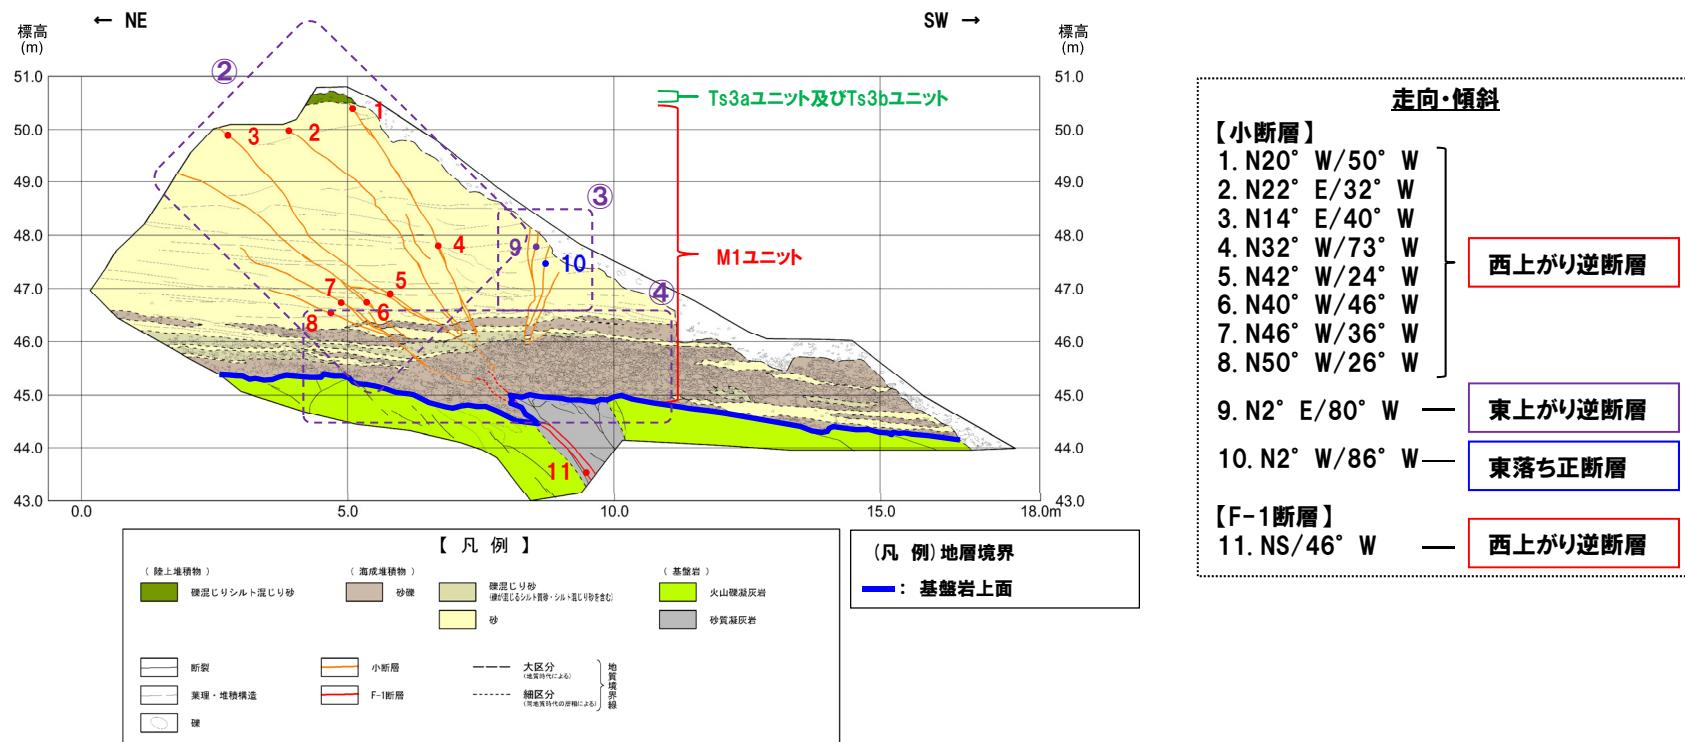
- また、F-1断層が認められる基盤岩と小断層が認められるM1ユニットの砂層の間に分布するM1ユニット下部の砂礫層には、西上がりの撓曲構造(下図④及び前頁⑤の範囲)が認められ、砂礫層中の礫には、再配列(前頁図⑥の範囲)が認められる。
- 西上がり逆断層センスの小断層は、上田・谷(1999)の逆断層模型実験結果と調和的である(P474~P475参照)。
- 東上がり逆断層センス及び東落ち正断層センスの小断層は、F-1断層の上盤側において、西上がりの撓曲構造の直上に発達していることから、加藤(2010)を踏まえると、撓曲構造の形成に起因する副次的なものと考えられる(P476参照)。
- これらのことから、小断層は、F-1断層に関連するものと判断される。

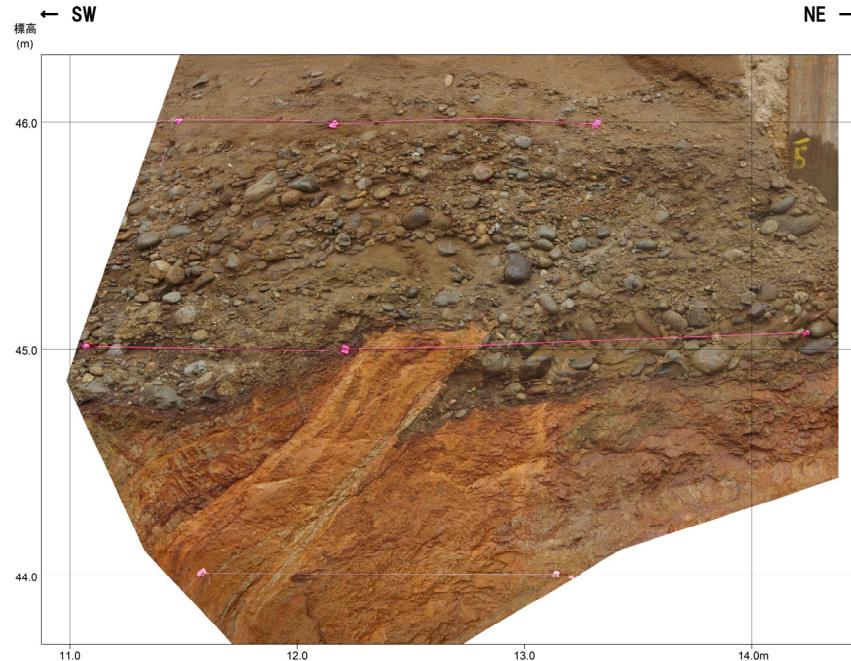
開削調査箇所(南側) 北側壁面 F-1断層付近 拡大写真

- F-1断層は、走向・傾斜がN6° W/46° Wで、基盤岩上面に変位を与えていた西上がり逆断層(下図①の範囲)である。
- 小断層は、東落ち正断層(次頁図②)であり、M1ユニットの砂層中の葉理に変位・変形を与えていた。
- 北側壁面は、改変により一部消失しており、F-1断層が認められる基盤岩と小断層が認められるM1ユニットの砂層の間に分布するM1ユニット下部の砂礫層には、西上がりの撓曲構造が確認できないものの、砂礫層中の礫には、再配列が認められる(下図③の範囲)。

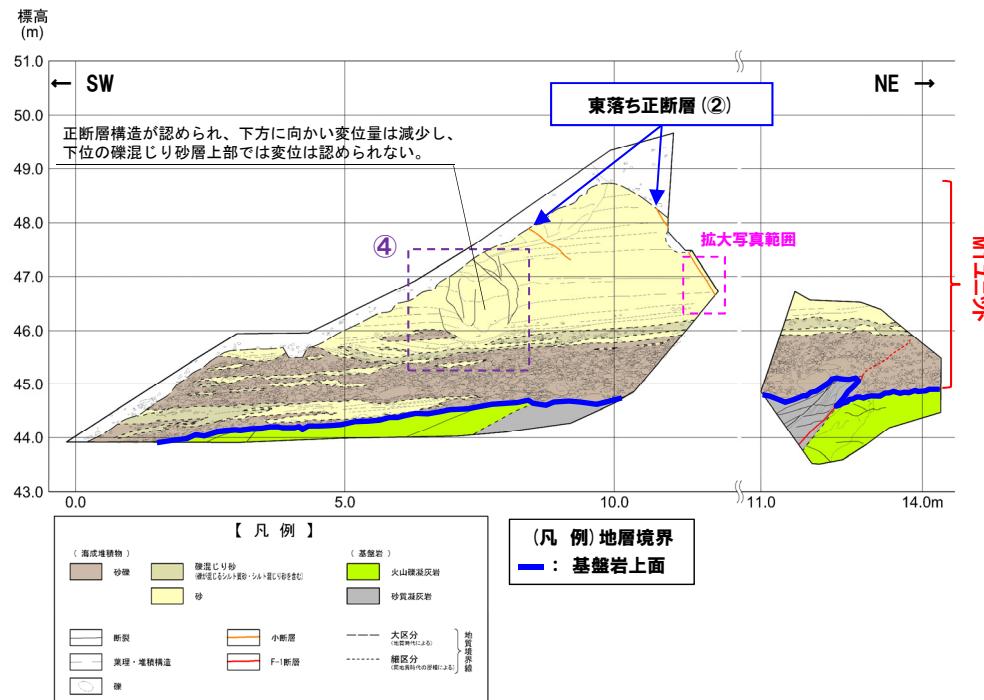
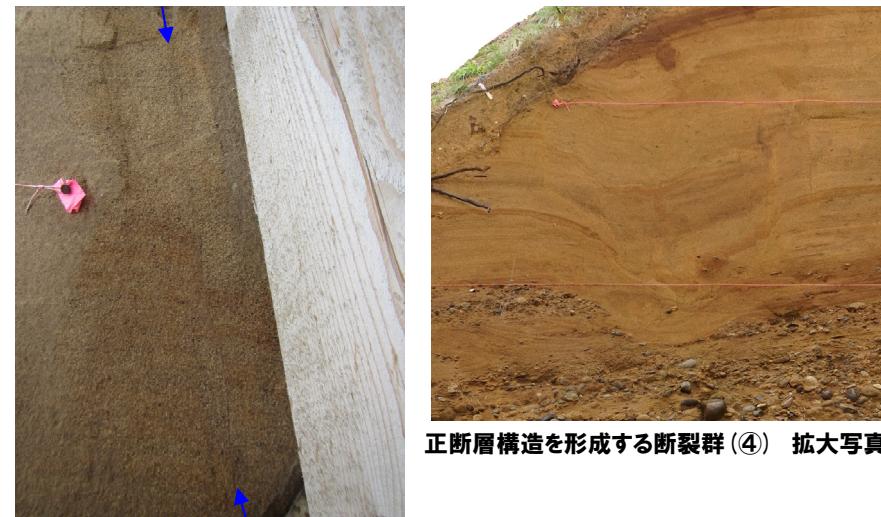
- 小断層はF-1断層の上盤側に発達し、南側壁面においても同様のものが認められることを踏まえると、撓曲構造の形成に起因する副次的なものと考えられる。
- これらのことから、小断層は、F-1断層に関連するものと判断される。

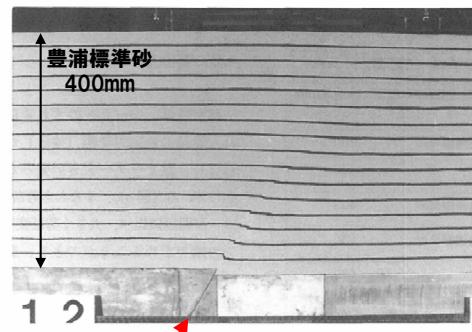
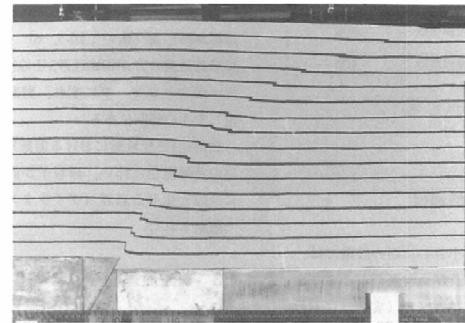
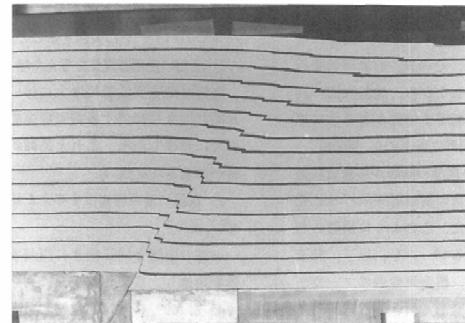
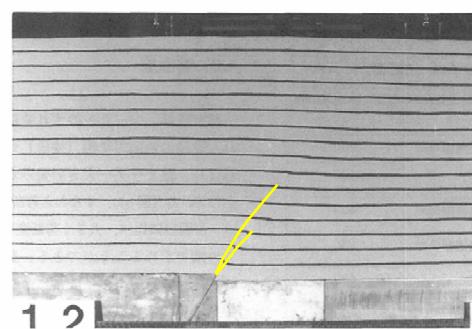
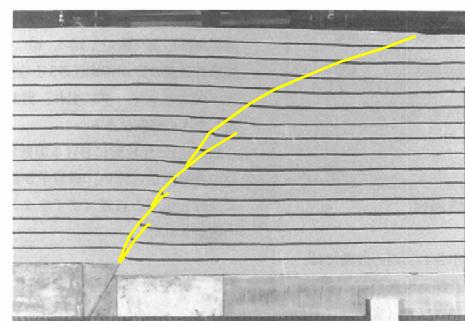
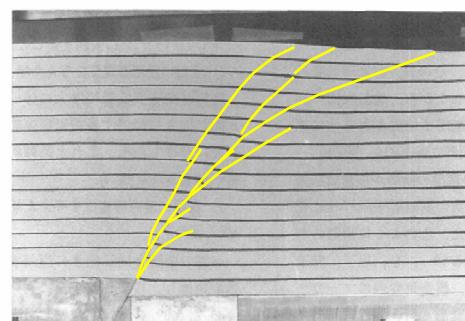
逆断層模型実験結果(断層傾斜角:60° の例)(上田・谷(1999)に加筆)

鉛直変位量:12mm

鉛直変位量:14mm

鉛直変位量:16mm

○第四紀層の基底面に逆断層変位が生じた場合、第四紀層中の断層は雁行配列し、基盤の断層変位をまかぬように同一な変位方向の断層が互いにラップして発達する。

○開削調査箇所(南側)に認められる小断層のうち、西上がり逆断層センスのものは、F-1断層の延長方向に雁行状に発達しており、上田・谷(1999)の逆断層模型実験結果と調和的である。

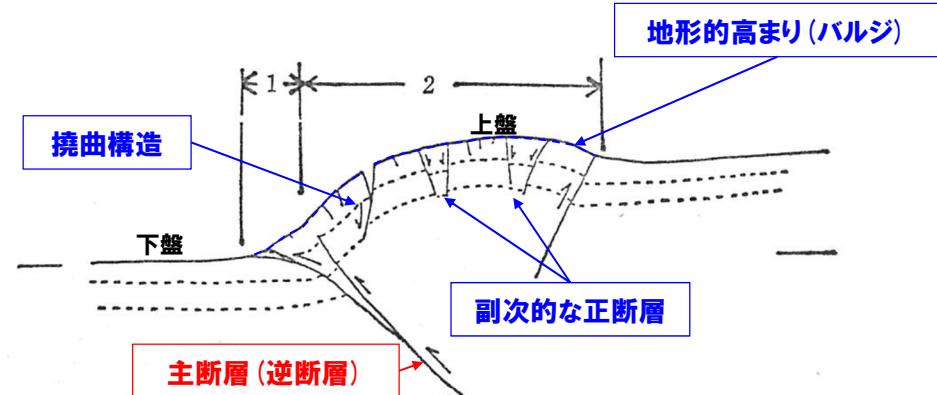
図 2.43 陸羽地震の地震断層をモデルとした逆断層の模式断面図  
(松田ほか, 1980)

1: 短縮部, 2: 表層の伸張部。

- 逆断層の上盤側には、断層変位に伴う地形的な高まり(バルジ)及び撓曲構造が認められ、これらに起因する小断層が発達する。

- 逆断層付近に認められる地質構造を確認するため、加藤(2010)「地震と活断層の科学(普及版)」をレビューした。
- 地震逆断層の例としては、陸羽地震の千屋断層があげられるとしている。
- その模式断面(図2.43)では、主断層である逆断層の上盤側に地形的な高まり(バルジ)がみられ、副次的な正断層群が発達しているとされている。
- これは、Friedmanほか(1976)が石灰岩と砂岩の人工的な薄互層試料を封圧下で変形させた実験結果(図2.44)とよく一致し、千屋断層の地下応力状態や、深部での断层面の高角化なども同様であろうと推定される(両者の異なる点は、千屋断層における共役な副次的逆断層の存在であるが、これは実験条件を変えれば生じうると思われる。)とされている。

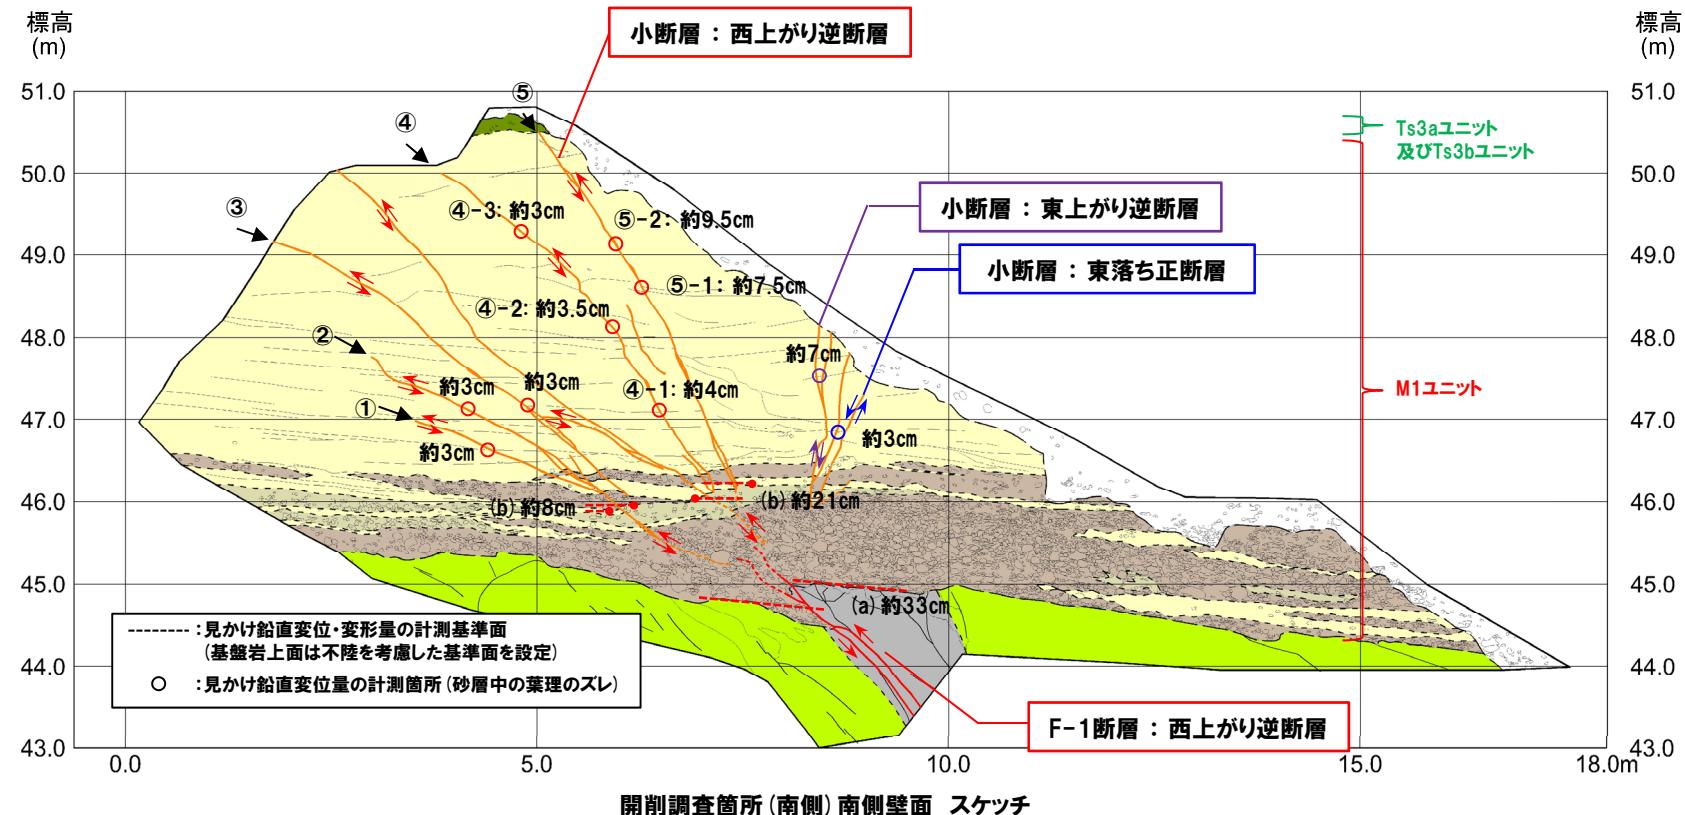
- 基盤岩上面(a) : 約33cm
- M1ユニット下部の礫混じり砂層の上面(b) : 計約29cm (約21cm + 約8cm)

- M1ユニットの砂層中の葉理のズレ<sup>※2</sup>(c) : 計約19.5～22.5cm  
(①約3cm, ②約3cm, ③約3cm, ④約3～4cm, ⑤約7.5～9.5cm)

- 基盤岩上面に認められるF-1断層の見かけ鉛直変位・変形量及びM1ユニット下部の礫混じり砂層の上面における見かけ鉛直変位・変形量は同程度である。
- M1ユニットの砂層中の小断層の見かけ鉛直変位量の総和(約19.5～22.5cm)は、下方のF-1断層及び小断層の見かけ鉛直変位・変形量(約29～33cm)と比較して小さいものの、M1ユニット下部の砂礫層には撓曲構造が認められると、M1ユニットの砂層も変形を受けているものと考えられることから、鉛直変位・変形量としては、下方の見かけ鉛直変位・変形量と大きな差はないものと考えられる。
- なお、M1ユニットの砂層における変形の検討については、P486～P487参照。
