2. 追加の開削調査結果を踏まえたF-1断層開削調査箇所付近の地層区分

- 積丹半島西岸における海成段丘の特徴を指標とし、開削調査箇所(北側・南側)における調査結果を踏まえた、以下の3ケースにおける地層区分を実施する。
 - (ケース1) F-1断層開削調査箇所における岩内層をMIS9以前の海成層に地層区分した場合
 - (ケース2) F-1断層開削調査箇所における岩内層をHm3段丘堆積物に地層区分した場合

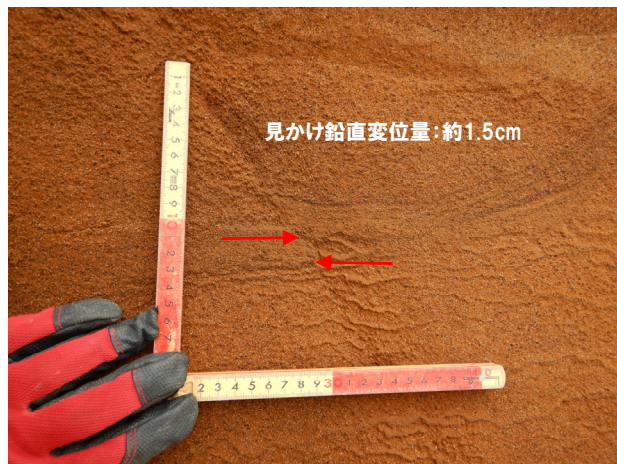
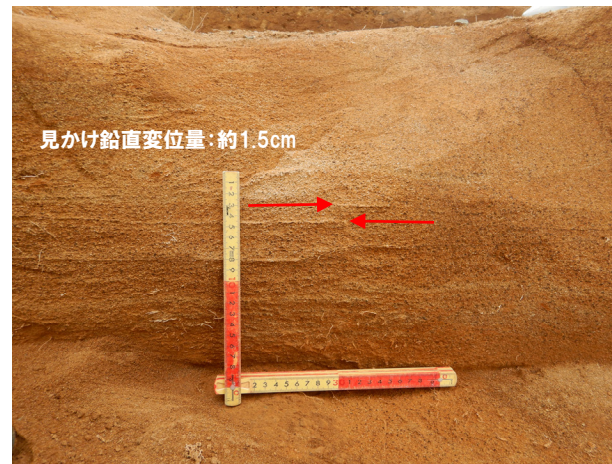
⑦-1 見かけ鉛直変位量測定箇所

- M1ユニットの砂層において、見かけ鉛直変位量の累積及び減衰は認められない。
- 小断層 (b) は、Ts3aユニットの基底面直下まで変位を与えている。

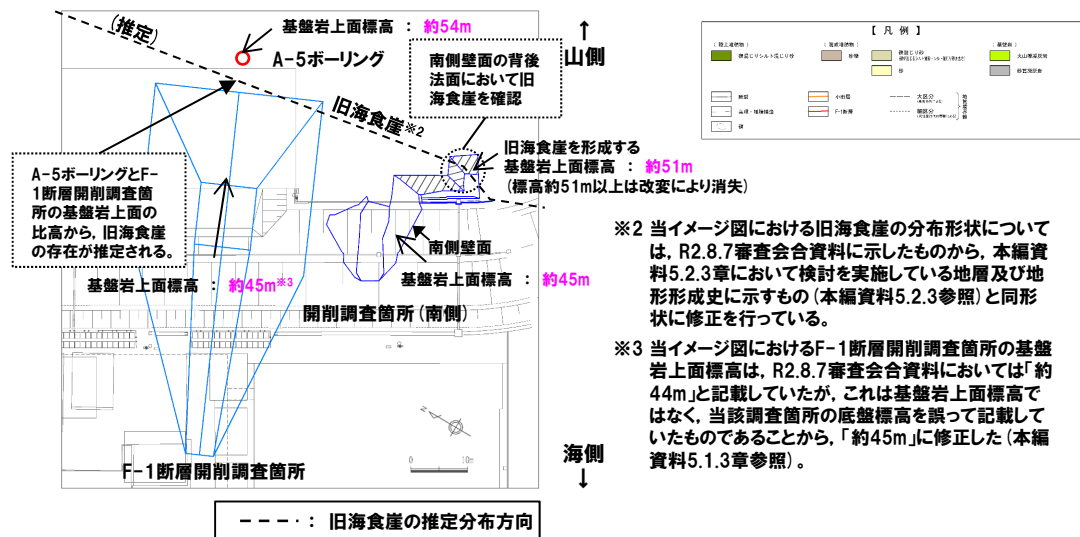
旧海食崖 イメージ図

- 開削調査箇所(南側)付近の原地形の標高は約54~57mであり、MIS9以前の斜面堆積物を含む上位の地層は、改変に伴い消失している状況である。
- このため、近接するF-1断層開削調査箇所の地形及び地質状況との比較による上位層の推定を行った。
- なお、敷地の1,2号炉建設前の地形については、過去の空中写真及び地形図を比較した結果、大規模な地形改変は認められないことを確認している(詳細は3章参照)。
- 本調査箇所においては、以下の理由から、F-1断層開削調査箇所同様、標高54m程度までMIS9以前の海成層が分布し、その上位にMIS9直後の河成の堆積物が分布していたものと推定される。
 - ・F-1断層開削調査箇所と本調査箇所は近接し、同一地形(Hm2段丘面とHm3段丘面間の緩斜面)上に位置する(次頁参照)。
 - ・F-1断層開削調査箇所と本調査箇所の背後には旧海食崖が分布し、同一堆積場である(左下図参照)。
 - ・F-1断層開削調査箇所には、MIS9以前の海成層が標高約54mまで認められ、その上位にMIS9直後の河成の堆積物が認められる(次頁参照)。
- なお、本調査箇所付近においては、汀線方向(南北方向)に旧海食崖が連続して分布し、旧海食崖の前面には、本調査箇所の北側と同様に、南側においても、標高54m程度まで砂層が分布する状況が確認される(本編資料5.1.3参照)。
- また、本調査箇所において、F-1断層開削調査箇所同様、標高54m程度までMIS9以前の海成層が分布し、その上位にMIS9直後の河成の堆積物が分布していたとの上記推定に加え、MIS9以前の斜面堆積物を構成する上位のユニットは、分布標高(約50.5m)及び各種観察・分析・測定^{※1}の結果、下位に認められるMIS9以前の海成層に挟在する斜面堆積物と同様な性状を有していることを踏まえると、当該層は、MIS9以前の海成層に挟在していたものと推定される。

※2 当イメージ図における旧海食崖の分布形状については、R2.8.7審査会合資料に示したことから、本編資料5.2.3章において検討を実施している地層及び地形形成史に示すもの(本編資料5.2.3参照)と同形状に修正を行っている。

※3 当イメージ図におけるF-1断層開削調査箇所の基盤岩上面標高は、R2.8.7審査会合資料においては「約44m」と記載していたが、これは基盤岩上面標高ではなく、当該調査箇所の底盤標高を誤って記載していたものであることから、「約45m」に修正した(本編資料5.1.3章参照)。

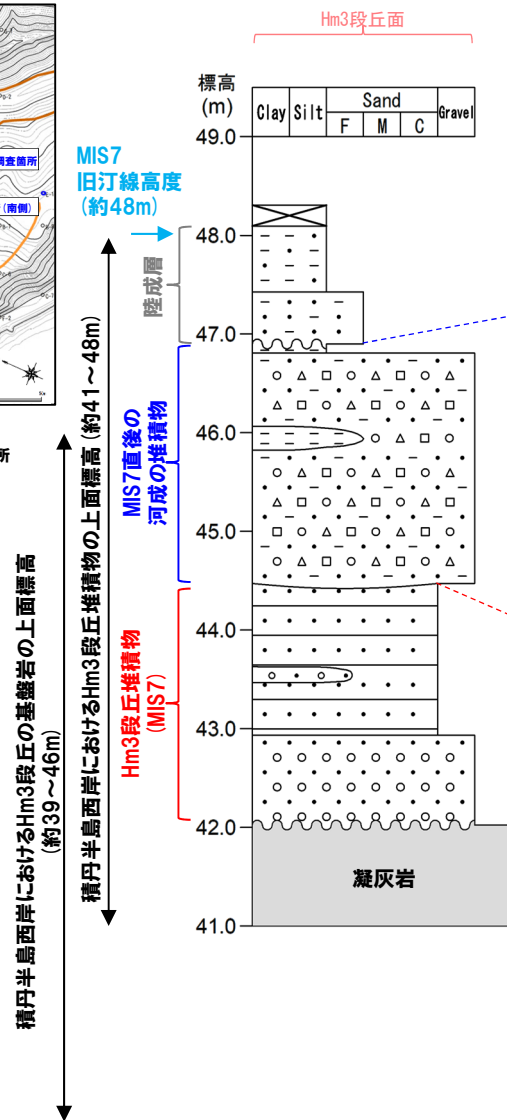
代表柱状図(A-3トレンチ)

- H30追加調査範囲 (はぎとり調査箇所) 及びF-1断層開削調査箇所近傍露頭2に認められる (仮) Hm3段丘堆積物は, A-3トレンチに認められるHm3段丘堆積物 (MIS7) と同様な層相を呈し, 整合性の確認項目に対していずれも整合的であることから, Hm3段丘堆積物 (MIS7) に区分される。
- 河成の堆積物については, A-3トレンチと同様に, MIS7の旧汀線高度 (約48m) 付近に分布し, 下位のHm3段丘堆積物を直接覆うことから, MIS7直後の河成の堆積物に区分される。

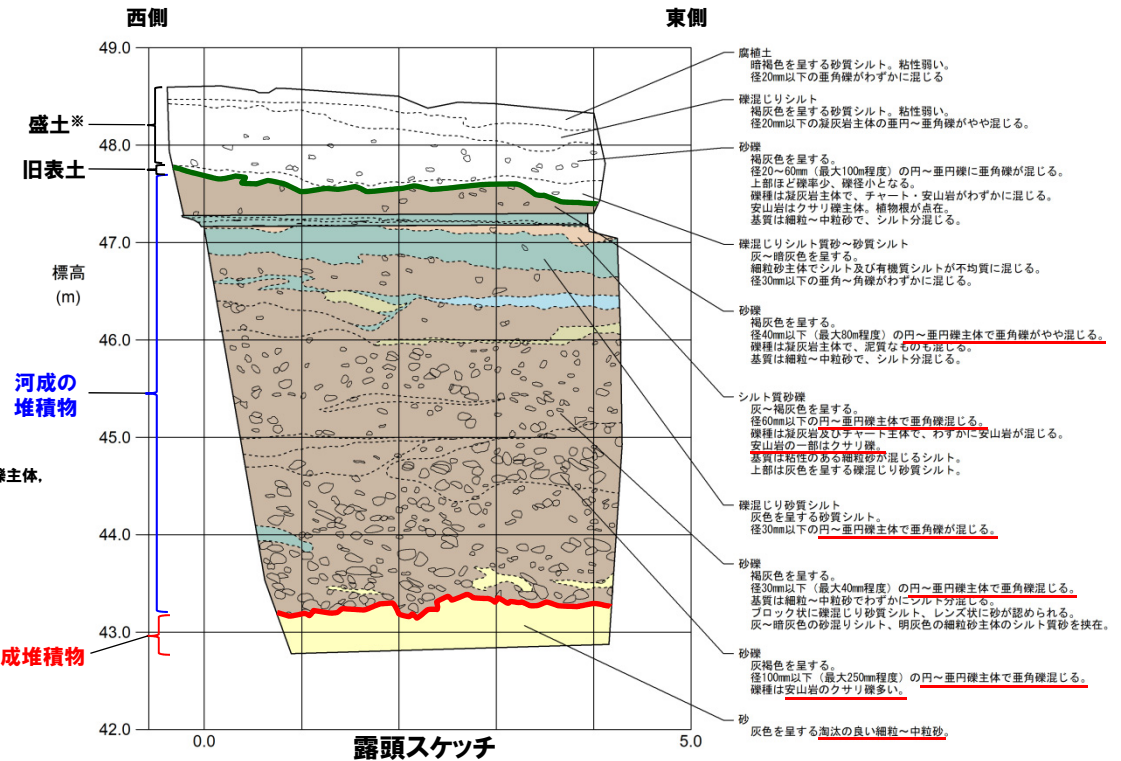
- 空中写真判読で抽出したHm3段丘面においてはぎとり調査を実施した。
- 基盤岩は確認されないものの、海成堆積物(淘汰の良い砂層)の上位に、河成の堆積物(円～亜円礫主体でクサリ礫が混じる砂礫層を主体とし、シルト層を挟在する堆積物)が認められる。
- 河成の堆積物は、MIS5eの旧汀線高度(約25m)より高標高に分布すること及びクサリ礫が混じることから、中部更新統と考えられる。

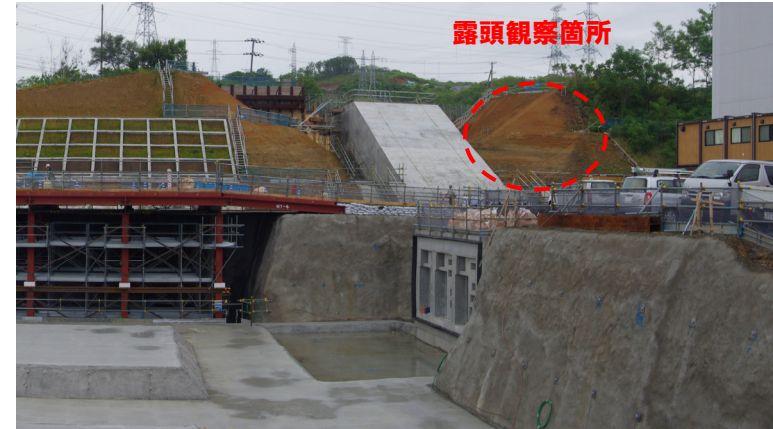
露頭全景(平成26年)

- 空中写真判読で抽出されたHm3段丘面の縁辺部に位置するF-1断層開削調査箇所近傍露頭1(南側)において、平成26年に露頭観察を実施した。
- 基盤岩(凝灰角礫岩, 上面標高約42m)の上位に、海成堆積物(新鮮な礫を主体とする亜円~円礫の礫層, 葉理の認められる砂層と礫層の互層からなる砂礫層及びシルト質砂からなる葉理の認められる砂層)が認められ、河成の堆積物(標高約45~46m, 砂礫層)が海成堆積物に挟在して堆積している。
- 海成堆積物は、層相及び連続する不整合が認められないことから、一連の海水準上昇に伴う堆積物と考えられる。
- 海成堆積物を含む上位の地層は、改変により消失している状況である。

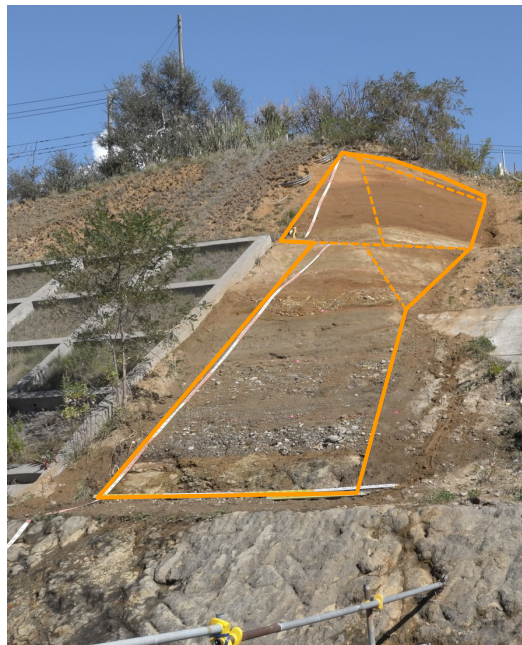
露頭状況写真

- F-1断層開削調査箇所近傍露頭1(南側)に認められる地層の連続性を確認するため、当該露頭よりも北側の切取法面において、露頭観察を実施した。
- 基盤岩(火山礫凝灰岩、上面標高約41m)の上位に、海成堆積物(円～亜円礫を主体とする礫層、葉理の認められる砂層と礫層の互層からなる砂礫層、砂混じりシルト層及びシルト層並びにシルト質砂からなる葉理の認められる砂層)が認められ、河成の堆積物(標高約44～45m、砂礫層)が海成堆積物に挟在して堆積している。
- 海成堆積物を含む上位の地層は、改変により消失している状況である。
