F-1断層の可能性を有する劣化部とは判定されない劣化部

4. 各ボーリング孔において認められる劣化部の評価及びF-1断層の認定 F-1断層の可能性を有する劣化部とは判定されない劣化部

5. F-1断層の線形

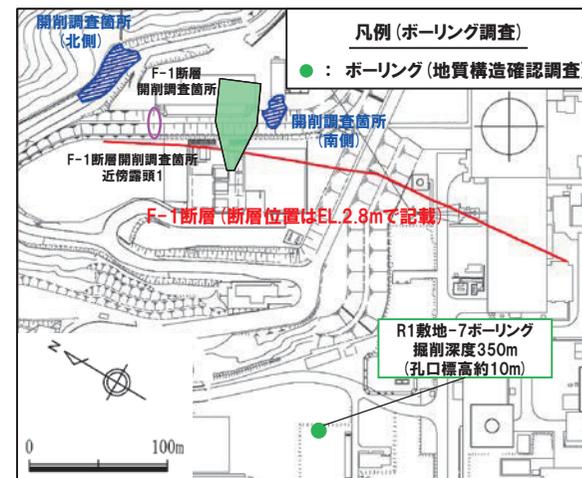
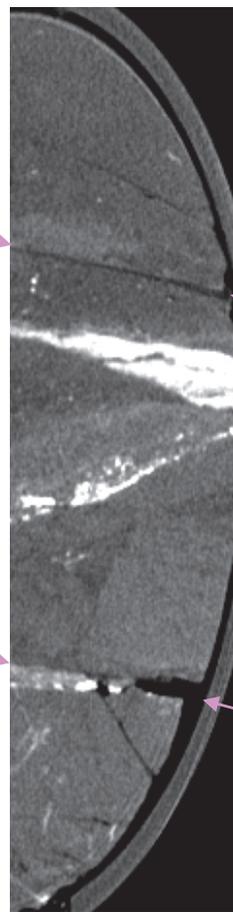
R1敷地-7ボーリング (295.55m及び295.56m) -X線CT画像観察結果-

○X線CT画像観察の結果, 連続する直線的な低密度部が認められる。

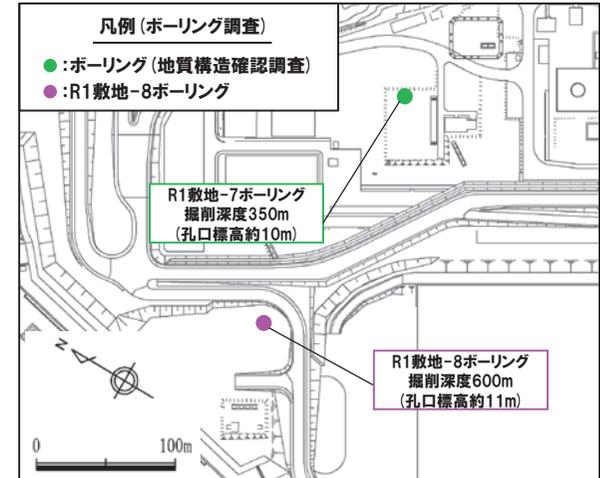
R1敷地-8ボーリング (368.64m) -X線CT画像観察結果-

○X線CT画像観察の結果、直線的な低密度部が認められるが、連続しない。

- 当該破碎帯は、X線CT画像観察において、低密度部が確認されるものの、連続性に乏しいことから、ボーリングコア観察において認められる軟質粘土については、局所的に認められるものと判断される。
- 当該破碎帯は、活動時期の古い断層が固結後、局所的に変質され、軟質化したものの可能性があると考えられる。

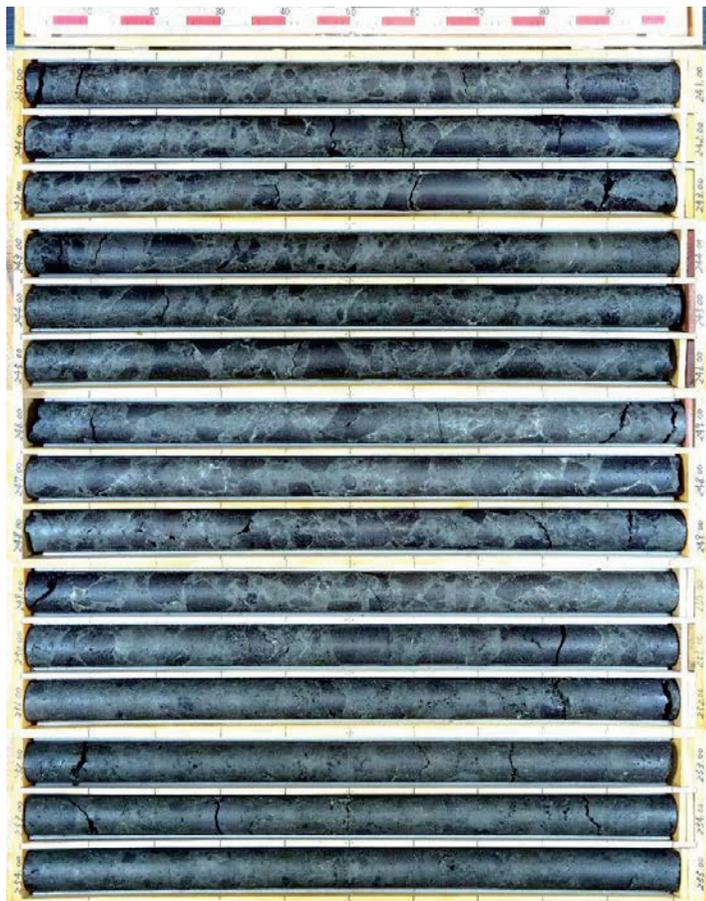
コア写真 (R1敷地-8: 深度240~255m)

- R1敷地-7ボーリングにおいて認められる劣化部 (約295.50~295.80m) 中の深度295.56mにおいて認められる破砕帯は、活動時期が古いと考えられるものの、R1敷地-8ボーリングを用いて、認定手順⑧における連続性についても確認を行った。
- R1敷地-8ボーリングにおいて、当該破砕帯の走向・傾斜から推定される深度付近 (約250m) には、劣化部は認められない。

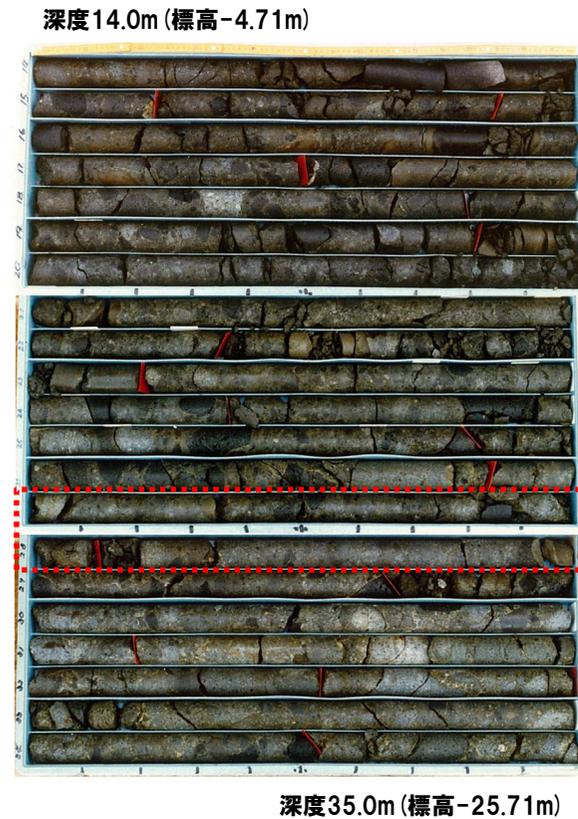
地質断面図(Y₁-Y₁'断面)

○試掘坑調査により確認されたF-1断層の走向・傾斜から推定される延長位置(深度約28m)付近には、条線、鏡肌及び粘土の挟在等は認められない。

○:推定延長位置(深度約28m 標高約-19m)付近

- C-8ボーリング位置におけるF-1断層の推定延長位置は、F-1断層を確認した試掘坑(標高2.5m)より深部の標高約-19m(深度約28m)である(P508参照)。
- 本ボーリングにおいて、試掘坑調査により確認されたF-1断層の走向・傾斜から推定される延長位置付近には、条線、鏡肌及び粘土の挟在等は認められない。
- 本ボーリングの南側に位置する露頭A(波食棚)は、標高約1mに位置し、F-1断層を確認した試掘坑(標高2.5m)と同程度の標高である(P509参照)。
- 本露頭において、試掘坑調査により確認されたF-1断層の走向・傾斜から推定される延長位置付近には、節理は認められるものの、破碎部は認められない。
- 以上のことから、F-1断層の南端は、C-8ボーリングにおいてF-1断層は認められないものの、試掘坑と同程度の標高である露頭Aの直前まで延長することとする。

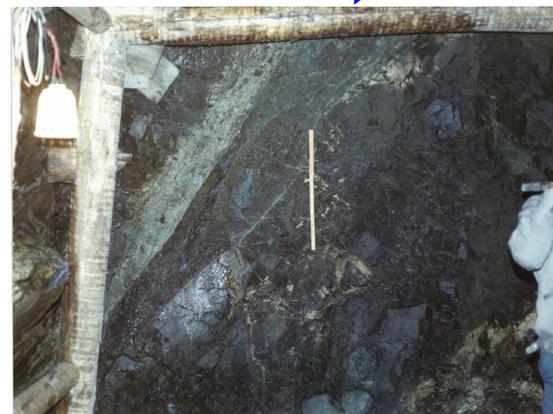
F-1断層露頭写真 (A-1坑) 始点からの距離254.9m (切羽)

- F-1断層は、凝灰岩中及び凝灰岩と凝灰角礫岩との境界付近に認められ、走向・傾斜はN10° W/50° Wを示す。
- 破碎部は粘土混じり角礫からなる。
