(2)Ts3aユニットの成因及び各ユニットとの関係

②-3 後期更新世以降に堆積した氷期の陸上堆積物との比較-開削調査箇所(南側)付近における堆積物の分布状況(2/2)-

②-3 後期更新世以降に堆積した氷期の陸上堆積物との比較-各ユニットに認められる火山ガラス及び重鉱物の特徴(比較結果)-

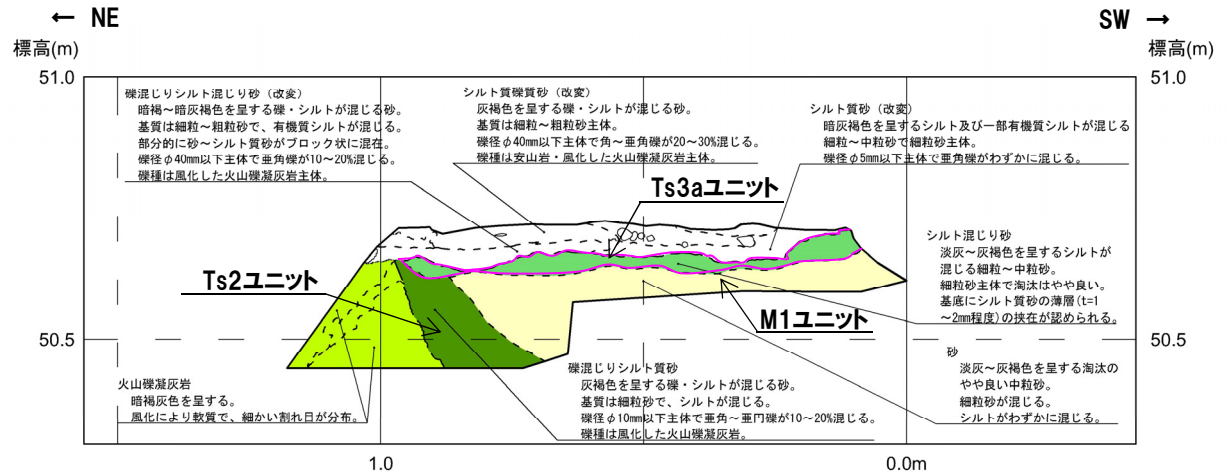
開削調査箇所(南側)横断掘削箇所⑤(南側壁面)スケッチ

- 本調査箇所においては、下位より、基盤岩(旧海食崖)、Ts2ユニット、M1ユニット及びTs3aユニットが認められる。
- Ts2ユニットは、旧海食崖を形成する基盤岩にコンタクトする状況が認められる。
- Ts3aユニットは、下位のTs2ユニット及びM1ユニットを侵食して堆積している。
- Ts3aユニットの層相は、シルト混じり砂であり、上位の盛土(シルト混じり砂礫~シルト質礫質砂)とは明確に区別される。
- なお、Ts3aユニットについては、改変のため、旧海食崖を形成する基盤岩との関係は確認できない。

- 開削調査箇所(南側)に認められる盛土は、層相確認の結果、以下の特徴が認められることから、Ts3aユニットとは明確に区別される。
- ・暗褐灰~黒褐灰色を呈するシルト混じり礫質砂~礫混じり砂~礫混じりシルト質砂で、層相変化が著しい
 - ・不均質な層相を示す
 - ・新鮮な角~垂円礫が混じる
 - ・黒褐灰色を呈する箇所及びシート状の黒褐灰色のブロックが認められる
 - ・縦方向の亀裂が発達する
 - ・Ts3aユニット及びTs3bユニットに比べ、植物根が多く認められる

- 横断掘削箇所⑤における再観察結果を含む、既往の露頭観察の結果、当該箇所付近においては、以下の状況が認められる。
 - ・下位より、基盤岩(旧海食崖)、Ts2ユニット、M1ユニット及びTs3aユニットが認められる。
 - ・M1ユニットは、旧海食崖を形成する基盤岩の上位に分布し、旧海食崖壁面にアバットする状況が認められる。
 - ・Ts2ユニットは、旧海食崖を形成する基盤岩にコンタクトする状況が認められる。
 - ・Ts3aユニットは、下位のTs2ユニット及びM1ユニットを侵食して堆積している。
 - ・Ts3aユニットの層相は、シルト質砂及びシルト混じり砂礫であり、上位の盛土とは明確に区別される。
 - ・Ts3aユニットについては、改変のため、旧海食崖を形成する基盤岩との関係は確認できない。

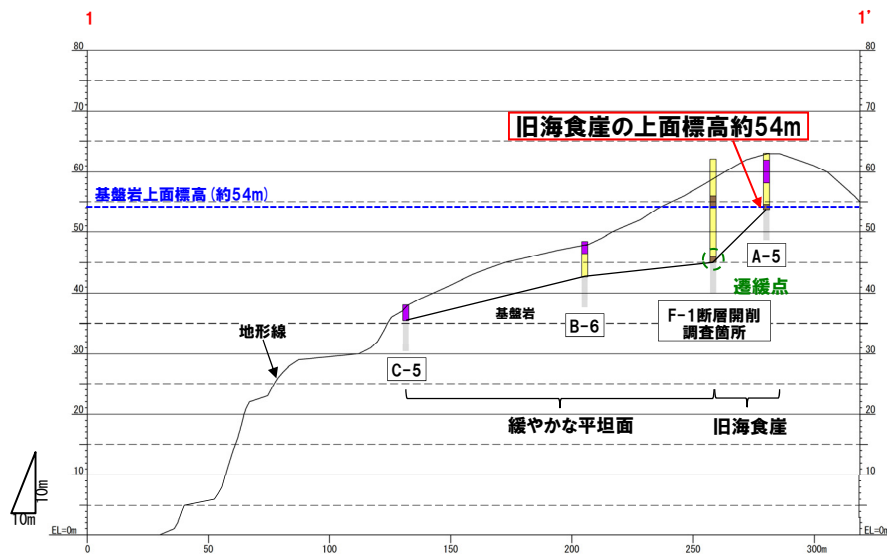
1-1'断面図(断面位置は次頁参照)

- 本検討箇所の北側に位置する旧汀線に概ね直交する断面図(1-1'断面)においては、A-5ボーリングとF-1断層開削調査箇所の基盤岩上面の比高から、旧海食崖の存在が推定される。
- 本検討箇所の南側に位置する旧汀線に概ね直交する断面図(2-2'断面)においては、E-1ボーリングとA-6ボーリングの基盤岩上面の比高から、旧海食崖の存在が推定される。
- A-5ボーリング及びA-6ボーリングに認められる基盤岩の上面標高は、約54mである。

○本検討箇所付近の旧海食崖の上面は、改変前には標高54m程度まで分布していたものと推定される。

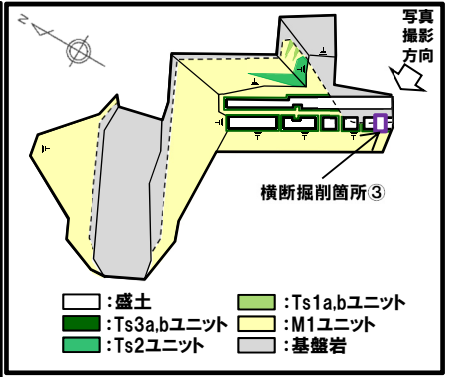
横断掘削箇所③付近 堆積イメージ図

基盤岩に連続している様に見える部分
⇒シルト質の層相を示す薄い挟在物が認められる(次頁参照)

- 従来の横断掘削箇所③付近のスケッチで、火山礫凝灰岩のブロック(=堆積物)と記載した箇所については、一部、基盤岩に連続している様にも見えることから、R2.9.10.11現地調査以降、露頭の再観察を実施した。
- 再観察の結果、基盤岩に連続している様に見える部分には、シルト質の層相を示す薄い挟在物が認められる。

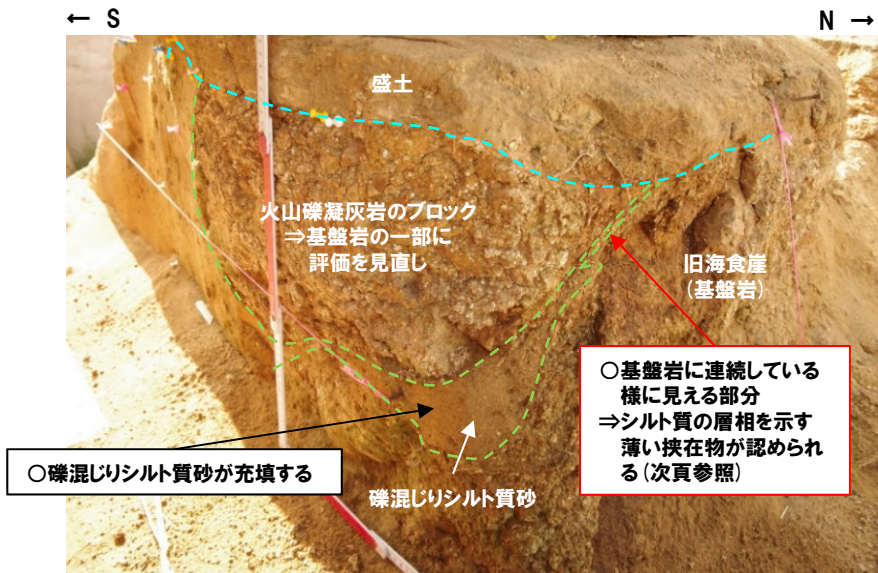
横断掘削箇所③北側壁面及び側溝設置跡(海側壁面)の接合部(解釈線あり)

- シルト質の層相を示す薄い挟在物が認められる部分では、火山礫凝灰岩のブロックと記載した箇所と基盤岩が明瞭に境されていないことから、火山礫凝灰岩のブロックと記載した箇所は、基盤岩の一部に評価を見直す。
