(1)地層区分及びユニット区分

③-2 薄片観察-SKB-2-1-

③-3 各種観察・分析・測定結果-火山ガラス及び重鉍物分析-

① Ts3ユニット下部 (Ts3aユニット) の成因に関する検討 (1/4)

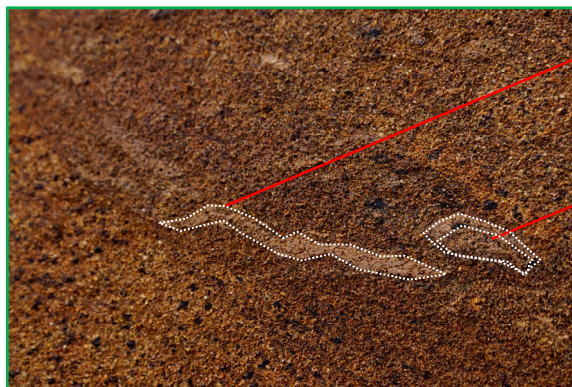
拡大写真②(解釈線あり)

引き伸ばし様の構造を示すシルトの偽礫の一例。砂粒子が多く認められる。

シルトの偽礫の内部には、砂のブロックが認められる場合がある。

- 当該箇所にて認められる引き伸ばし様の構造を示すシルトの偽礫について、詳細観察結果及び薄片観察結果から、成因の検討を実施する。
- 引き伸ばし様の構造を示すシルトの偽礫には、以下の状況が認められる。
 - ・引き伸ばし様の構造を示すシルトの偽礫を含め、シルトの偽礫中には、砂粒子が多く認められる。
 - ・シルトの偽礫には、砂のブロックが認められる場合がある。

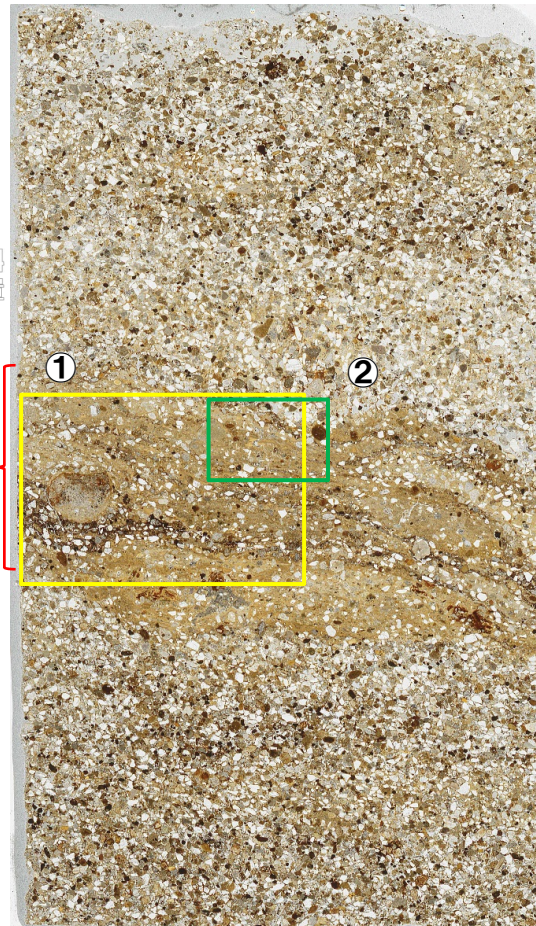
- 薄片観察の結果, 引き伸ばし様の構造を示すシルトの偽礫においては, 以下の状況が認められる。
 - ・黄褐色を呈する粘土鉱物及び少量の丸みを帯びた砂粒径の碎屑物からなり, 層をなしている。
 - ・主に粘土鉱物からなる基質部においては, 粘土鉱物の直線的な配列及び剪断面や複合面構造等の剪断構造は認められない。
 - ・旧海食崖を形成する基盤岩である火山礫凝灰岩由来の岩片が認められる。
 - ・砂粒径の碎屑物には, 水平方向の定向配列が認められる。

定向配列 <拡大写真①>

粘土鉱物及び砂粒径の碎屑物が層をなす

外周が不明瞭な礫

火山礫凝灰岩由来の岩片 (P262参照)

- 露頭における詳細観察及び薄片観察の結果、以下の状況が認められることから、シルトの偽礫は、基盤岩の風化物が流された際に砂粒径の碎屑物を取り込んで形成したものであり、引き伸ばし様の構造は、堆積時に流れの作用によって形成した初生的な堆積構造であると判断される。
- ・水平方向に定向配列した砂粒径の碎屑物が認められ、砂のブロックが認められる場合がある。
 - ・粘土鉱物及び砂粒径の碎屑物が層をなしている。
 - ・粘土鉱物からなる基質部においては、粘土鉱物の直線的な配列及び剪断面や複合面構造等の剪断構造は認められない。
