(2)追加開削調査箇所における地層区分及びユニット区分

5.1.2 開削調査箇所(南側)

5. F-1断層の活動性評価

5.1 F-1断層開削調査箇所付近に分布する堆積物の地層区分

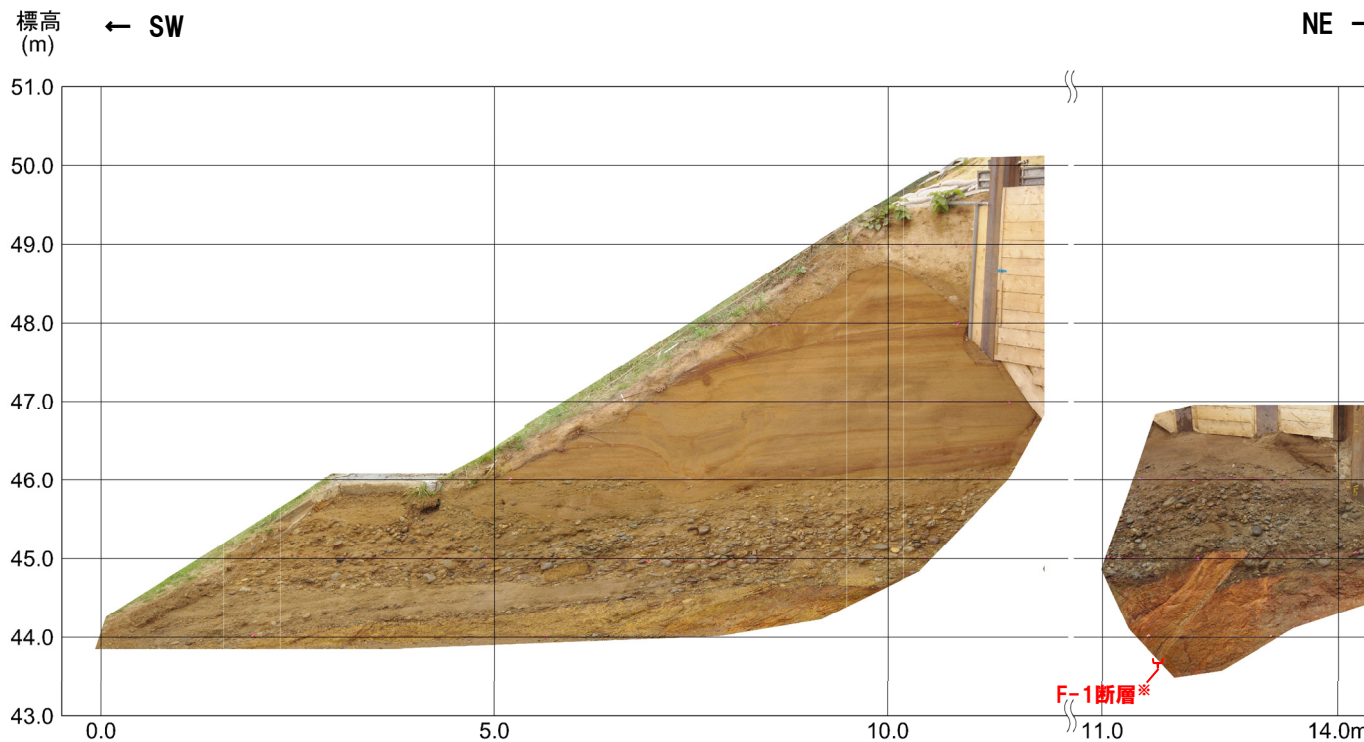
開削調査箇所(南側) 北側壁面写真

- 基盤岩(砂質凝灰岩及び火山礫凝灰岩、上面標高約45m)の上位に、海成堆積物(亜角~円礫の砂礫層、葉理の発達する砂層)及び盛土が認められる。
- また、基盤岩中に、西上がり逆断層^{※2}が認められる。
- 当該断層直上の海成堆積物中には、東落ち正断層センスの小断層が認められる。
