# 5.2.2 F-1断層及び小断層

## 5. F-1断層の活動性評価

## 5.2 上載地層法によるF-1断層の活動性評価

### 5.2.2 F-1断層及び小断層

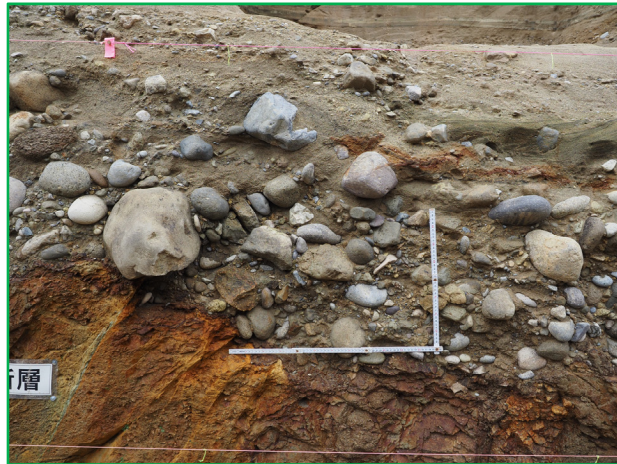
拡大写真② (解釈線あり)

比較的細粒な層相を呈する箇所には、剪断面が認められ、明瞭な変位を示す箇所(破線囲み位置)が認められる。

- ・下位の砂礫層基底面には、変位が認められる(拡大写真①参照)。
- ・下位の砂礫層中の比較的細粒な層相を呈する箇所には、剪断面が認められ、明瞭な変位を示す箇所が認められる(次頁の拡大写真②及び拡大写真③参照)。
- ・下位の砂礫層上面には、西上りの撓曲構造が認められる(拡大写真①参照)。
- ・下位の砂礫層には、F-1断層及び小断層の延長方向に沿った姿勢の礫が認められる(次頁の拡大写真④参照)。

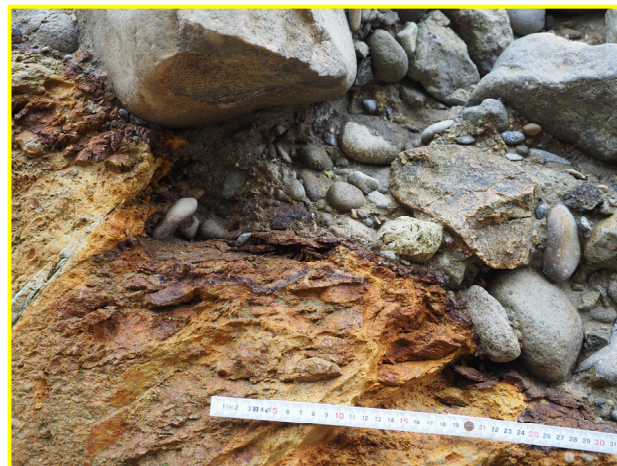
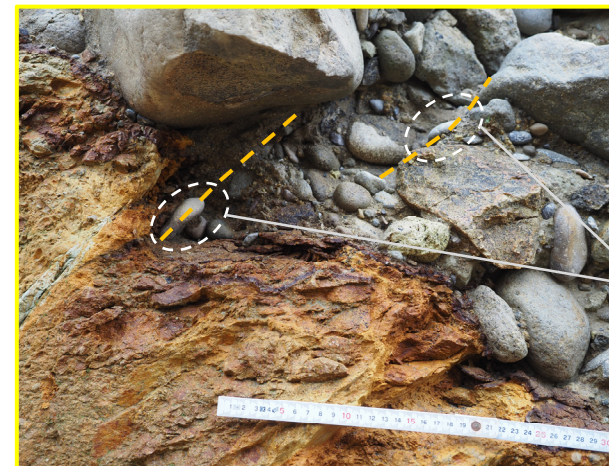
拡大写真④ (解釈線あり)

F-1断層及び小断層の延長方向に沿った姿勢の礫が認められる。
