(2)開削調査箇所(南側)

③-2 小断層上端付近の詳細観察-海側壁面はぎとり転写試料(3/7) -

④南側壁面の背後法面天端付近に認められる小断層-整理結果(1/2)-

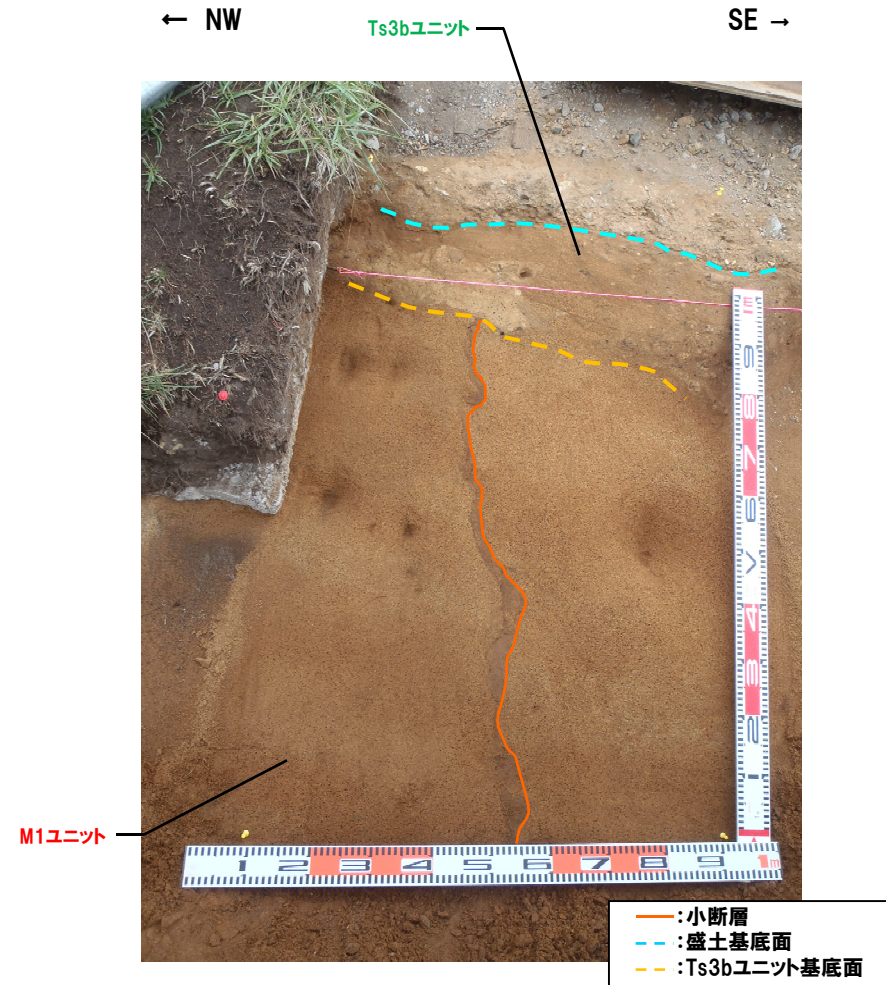
開削調査箇所(南側)海側壁面
小断層上端付近 拡大写真(解釈線あり)

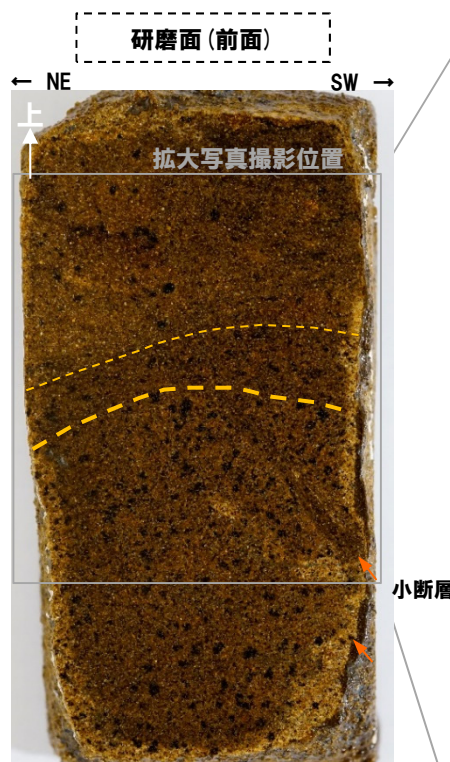
- ・小断層は、M1ユニットに変位を与えており、Ts3aユニットの基底面直下まで剪断面が連続する。
- ・Ts3aユニットの基底面に、小断層による変位は認められない。
- ・Ts3aユニット中に、剪断面は認められない。

傾斜方向研磨片
(解釈線あり) 5cm
