# 2月13日の地震による原子炉建屋への 影響評価ならびに建屋健全性評価について

2021年3月22日

東京電力ホールディングス株式会社

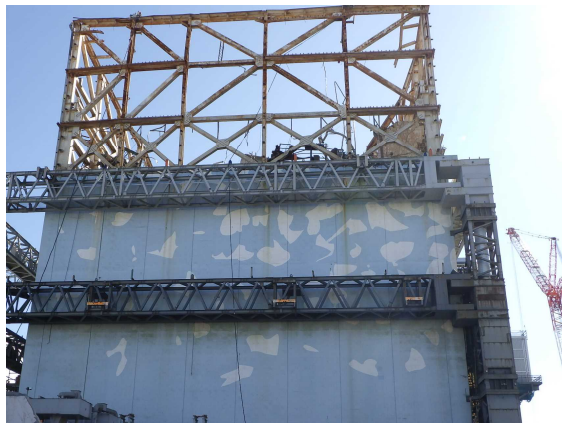
- **1～4号機は原子炉建屋の臨時点検を行い，外観上の変化が無いことを確認している。**

1号機原子炉建屋 点検写真例（北側）

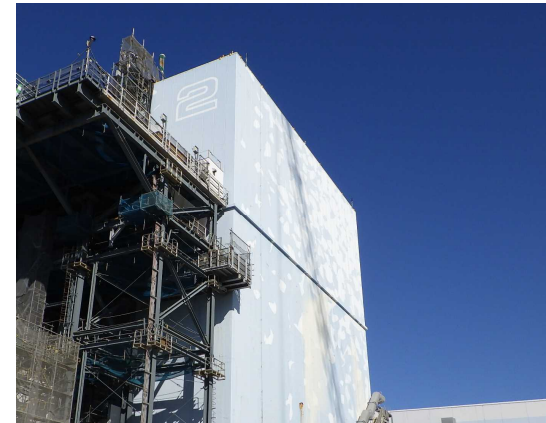
2号機原子炉建屋 点検写真例（南側）

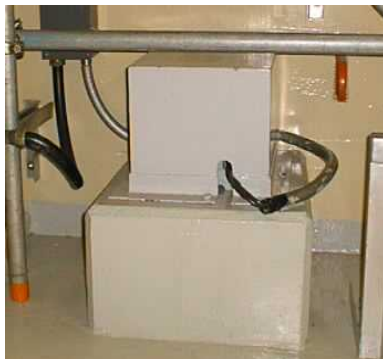
6号機の既設地震計

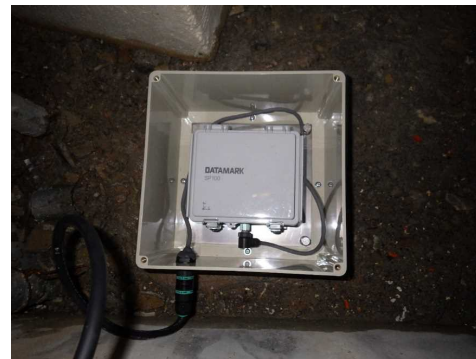
- これまでに原子炉建屋については、損傷状況を反映した耐震安全性評価において、基準地震動Ssに対して十分な耐震安全性を有していることを確認。一方で、原子炉建屋については、建屋の長期健全性を確認していく必要があり、地震観測記録の分析により建屋全体の経年変化の傾向把握に活用できないか検討することとした。
- 対象は、水素爆発による損傷が大きく、建屋全体の経年変化の傾向把握が必要であり、かつオペフロにもアクセス可能な3号機を選定し、試験的に設置した。
- 3号機は高線量下の設置作業であったため、小型・軽量・省電力で無線通信一体型の地震計を採用した。
- 試験観測により、観測データ活用の有効性、放射線劣化や耐候性の観点等で観測が問題なく行えるかを確認した上で他号機への水平展開を検討する。

3号機に設置した地震計  
(1階レベル)

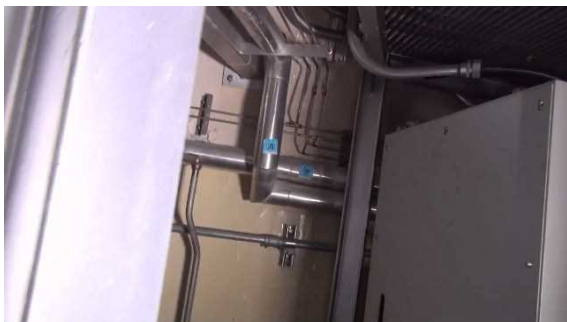
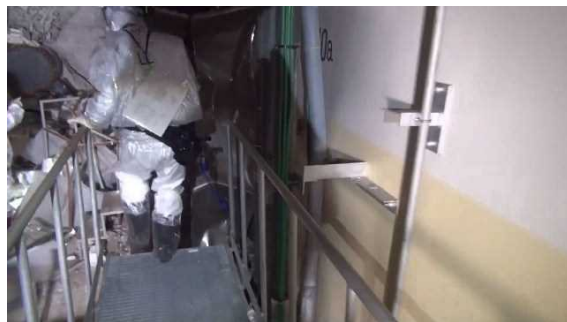
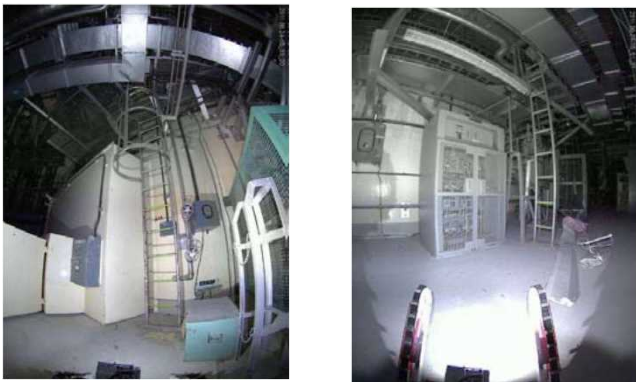
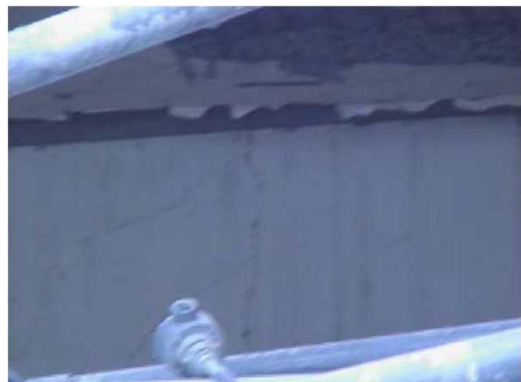
- 主要耐震要素であるシェル壁や使用済み燃料プール壁・外壁を中心に調査を実施
- 1号機は当社社員他による建屋内調査・ロボット調査を実施。3号機はロボット等による調査を実施
- シェル壁・使用済み燃料プール壁には、損傷は確認されていない。

| | シェル壁 | 使用済み燃料プール壁 |
|---|---|---|
| 1号機 | <p>建屋内有人調査 (3階, 2014年2月)</p> | <p>建屋内有人調査 (3階, 2014年2月)</p> |
| 3号機 | <p>建屋内ロボット調査 (1階, 2011年9月)</p> | <p>遠隔カメラ調査 (4階, 2012年7月)</p> |
